RELATÓRIO DE ACOMPANHAMENTO DAS OBRAS PÚBLICAS MUNICIPAIS

Relatório número: RAO 018/OSC/2019

Data da 4ª visita: 09/07/2019

Objeto: Contratação de empresa para execução dos serviços necessários às obras reforma (área = 60,95m²) e ampliação (área = 177,88m²) da UNIDADE BÁSICA DE SAÚDE (UBS PORTE 1) localizada na rua Ver. José Dandolini – bairro Mãe Luzia no Município de Criciúma-SC.

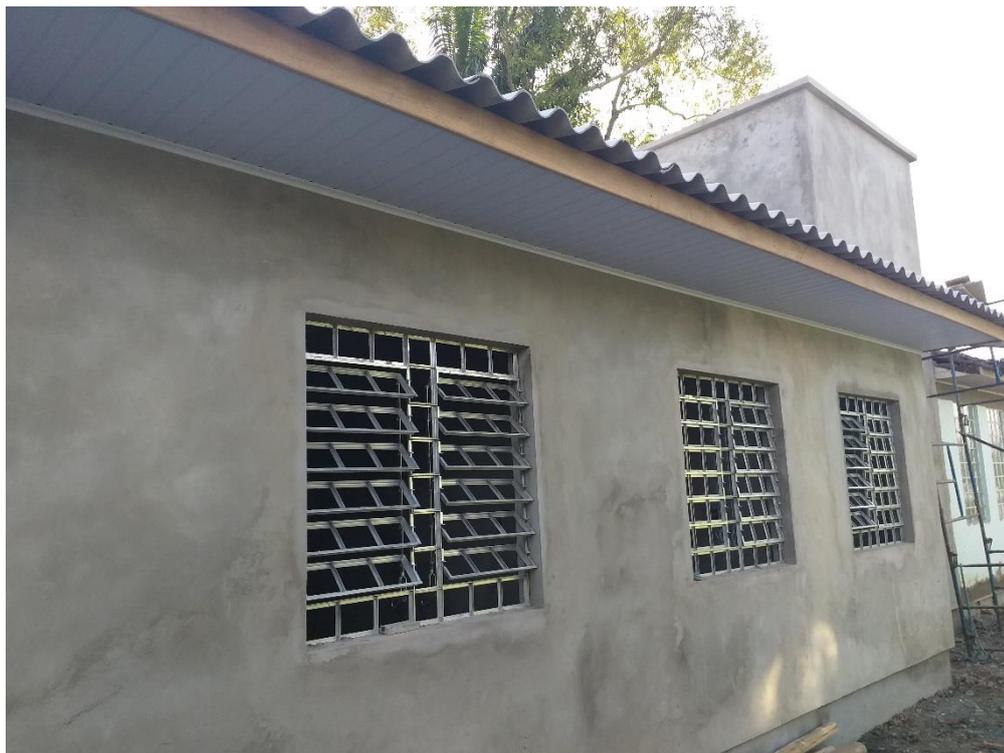
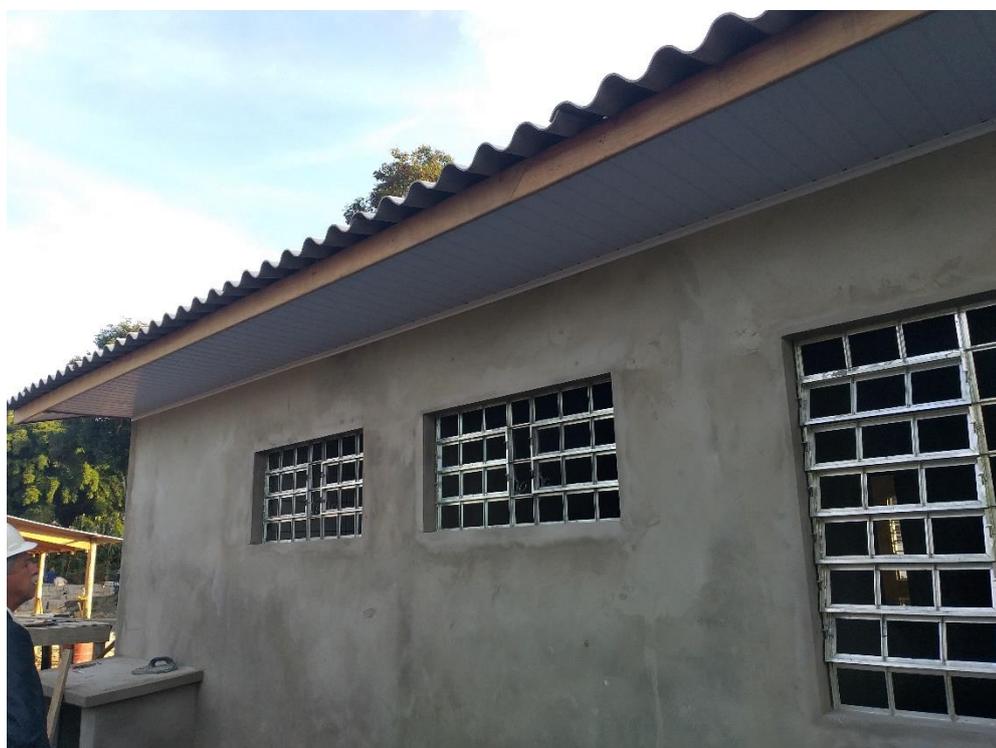
Figura 7: Cobertura finalizada. (Fonte: Dos Autores 2019)

Figura 8: Cobertura finalizada. (Fonte: Dos Autores 2019)

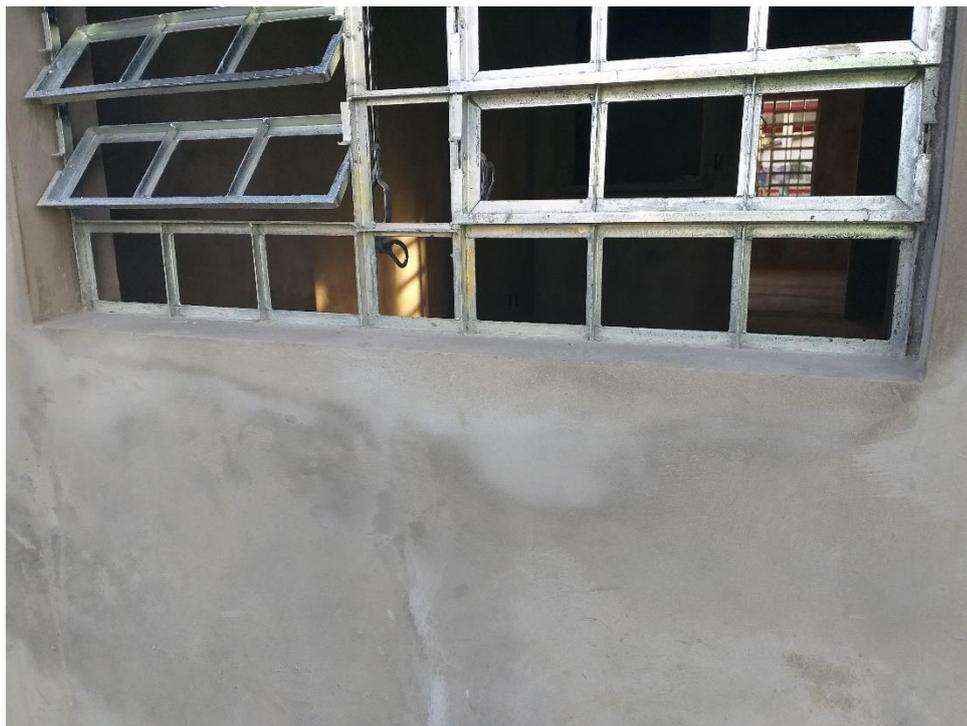
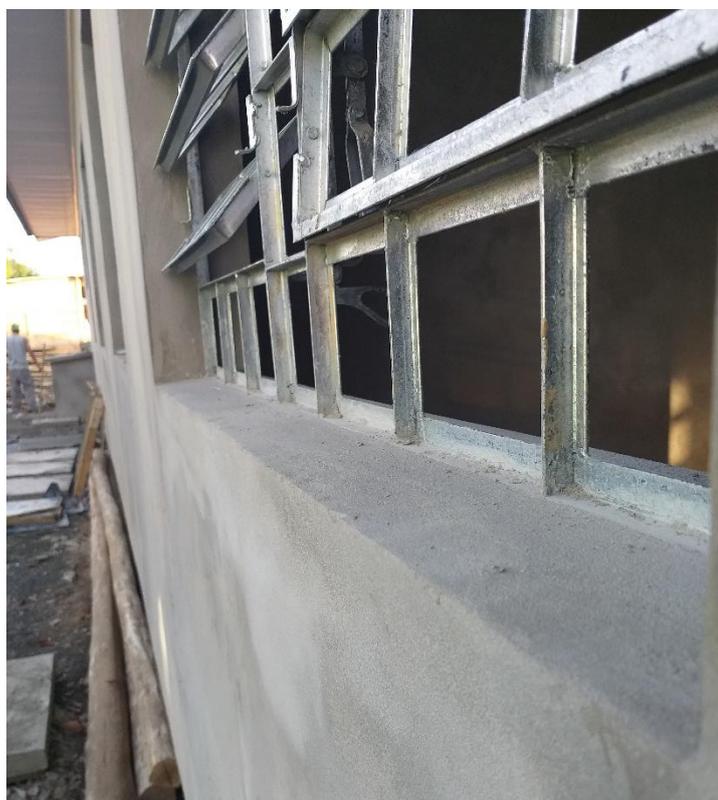
No momento da visita, pode-se observar que a cobertura e a estrutura da caixa d'água estavam concluídas, juntamente com o beiral que já possuía forro de PVC. As janelas, assim como na última visita, estavam instaladas sem vidro e acabamentos, porém notou-se que ainda não havia sido colocada a pingadeira, que deve ser de basalto tear, no peitoril da janela.

Figura 9: Janela fixada sem pingadeira. (Fonte: Dos Autores 2019)

Figura 10: Janela fixada sem pingadeira. (Fonte: Dos Autores 2019)

Após a quarta visita a UBS Mãe Luzia, foi possível observar que houve grande avanço desde a última vistoria. A cobertura e a estrutura da caixa d'água estavam prontas assim como as caixas de inspeção. As janelas externas estavam fixadas, porém ainda não foram postos nos peitoris as pingadeiras de pedra. A central de resíduos da unidade também foi construída e o esgoto que ficava na fachada lateral fechado.

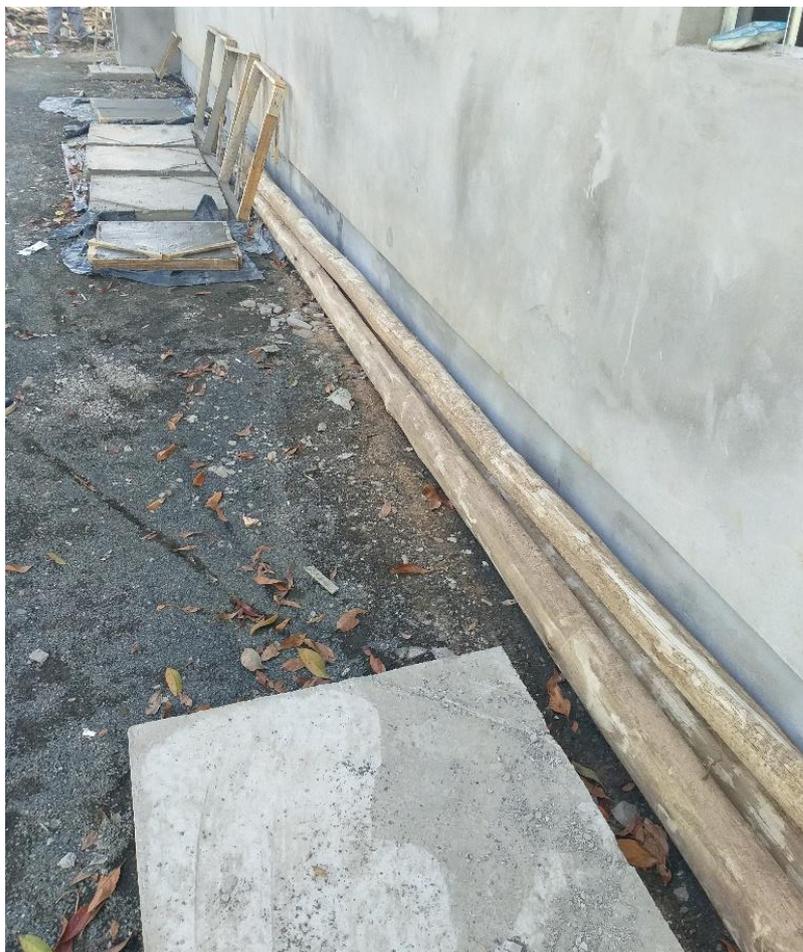
As caixas de inspeção também haviam sido finalizadas e a maioria encontrava-se devidamente fechada. Desde a última visita foi construído uma estrutura não identificada na planta baixa proposta, sendo o seu uso desconhecido. Na entrada posterior para funcionários foi construído também o degrau para a área.

Figura 11: Caixas de inspeção finalizadas. (Fonte: Dos Autores 2019)

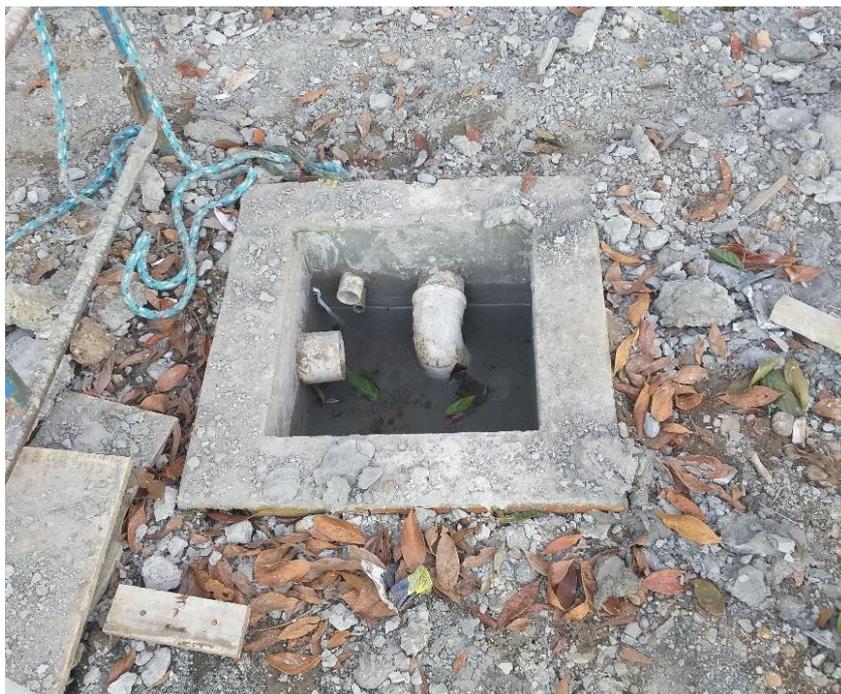
Figura 12: Caixa de inspeção aberta. (Fonte: Dos Autores 2019)

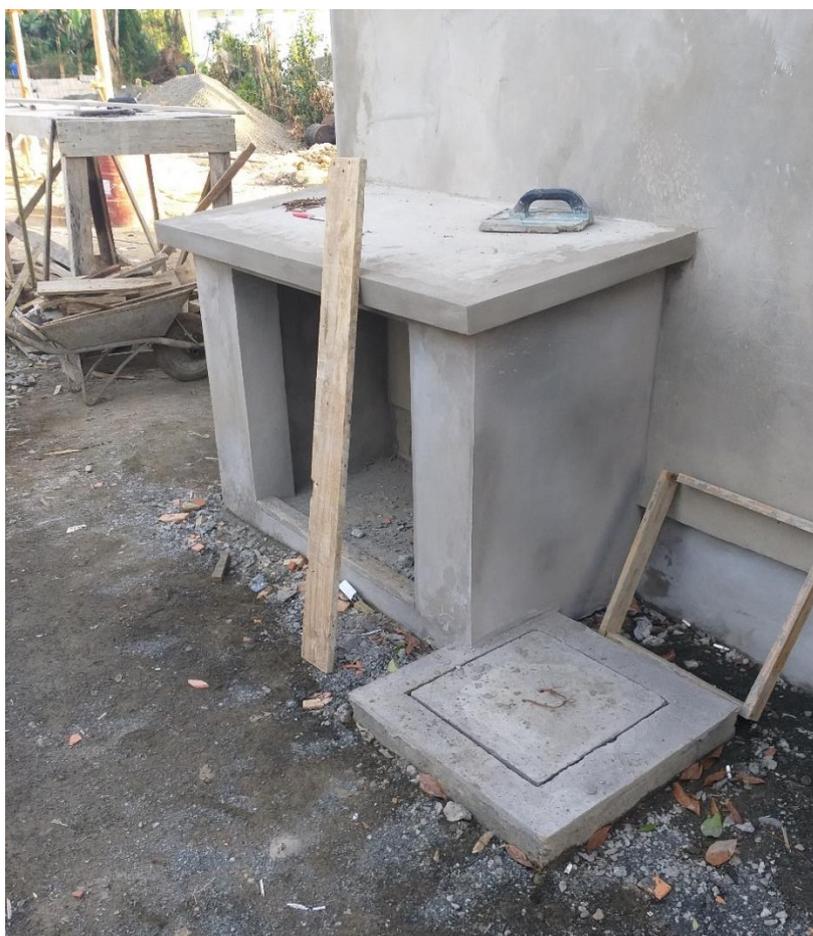
Figura 13: Estrutura. (Fonte: Dos Autores 2019)

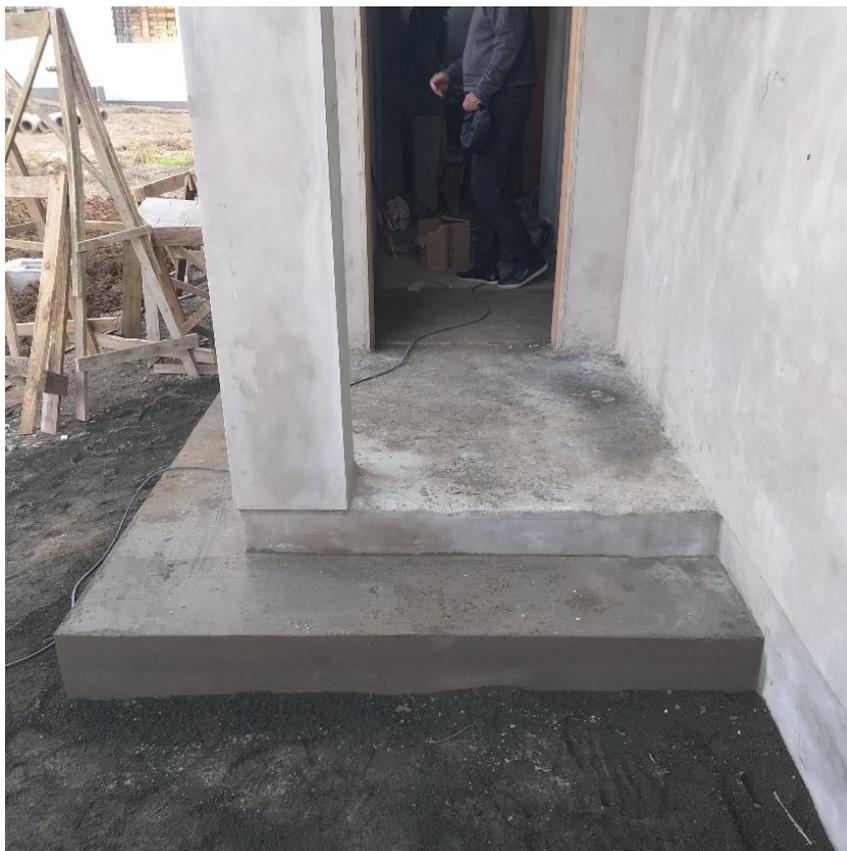
Figura 14: Degrau da entrada posterior para funcionários. (Fonte: Dos Autores 2019)

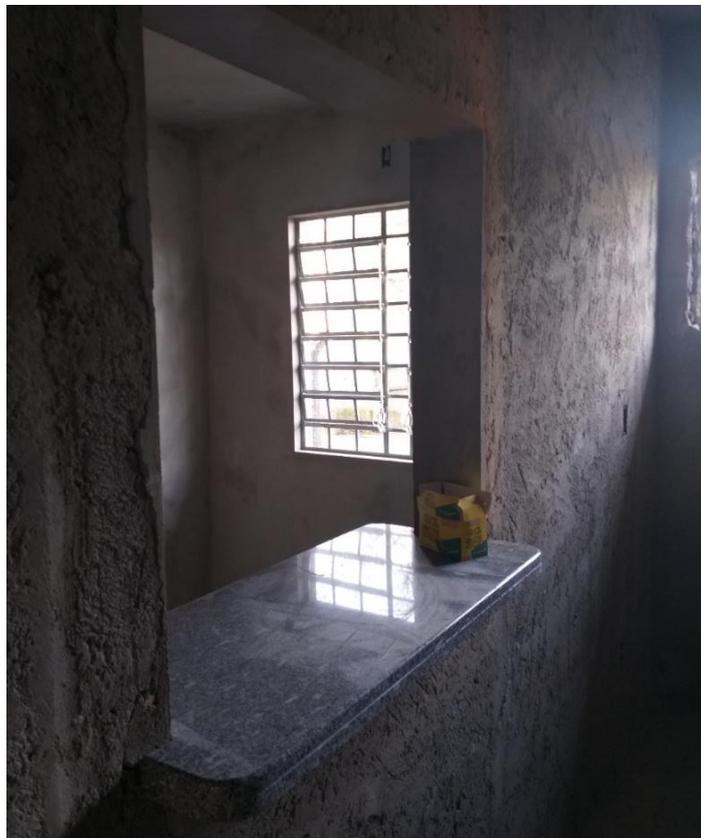
Figura 18: Pedra na janela de passagem. (Fonte: Dos Autores 2019)

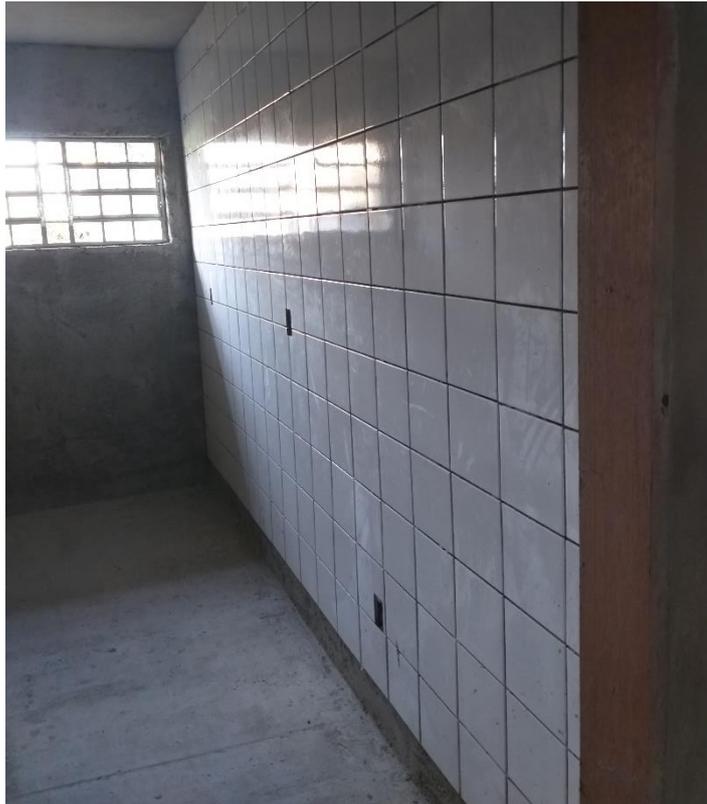
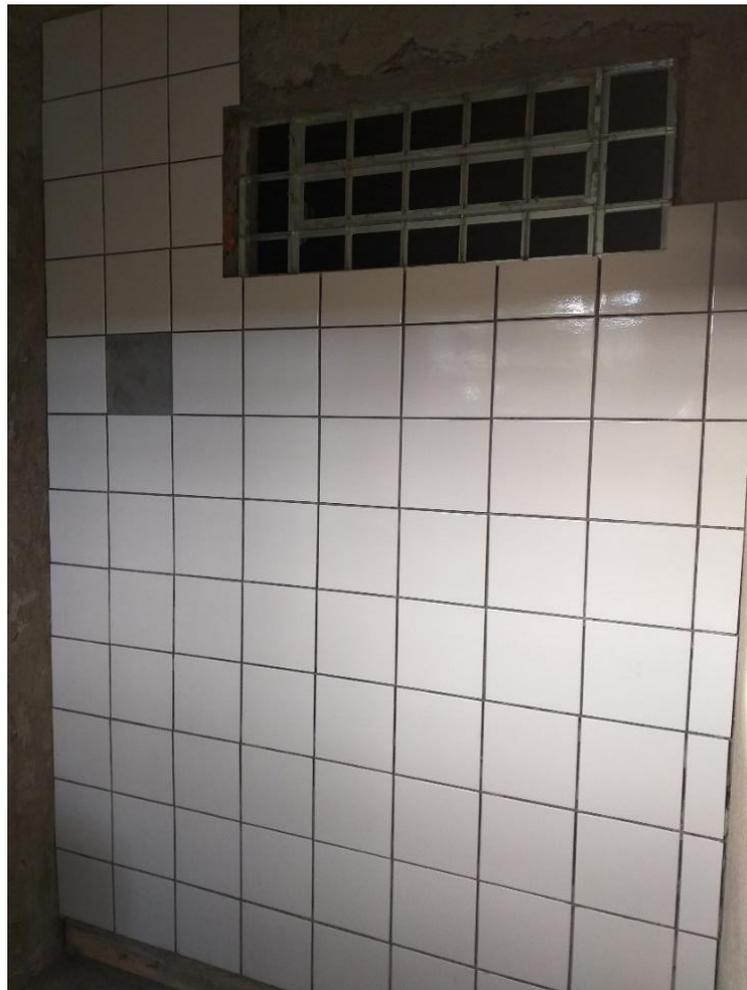
Figura 19: Etapa de colocação dos pisos. (Fonte: Dos Autores 2019)

Figura 25: Etapa de colocação dos pisos. (Fonte: Dos Autores 2019)

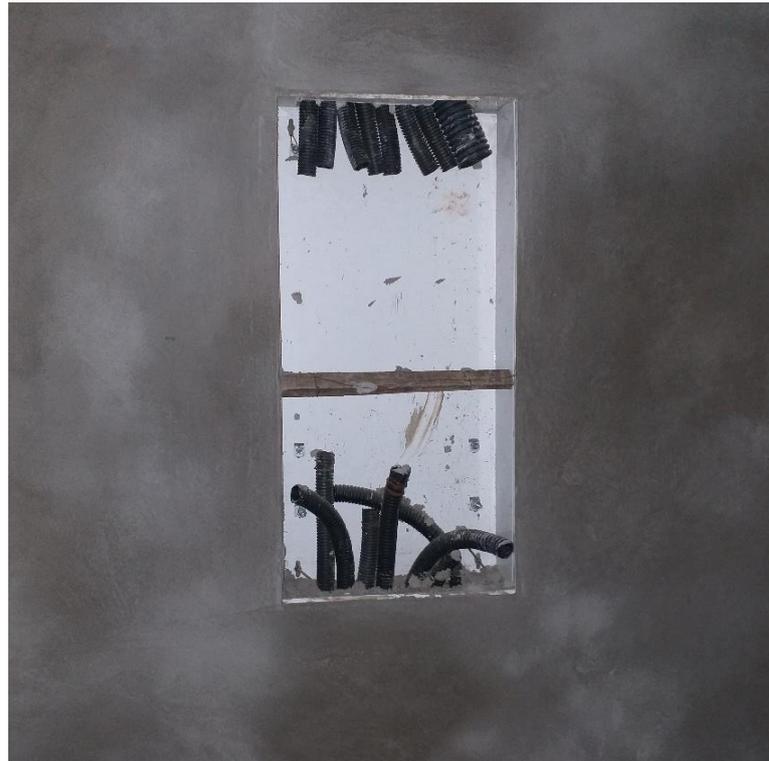
Figura 21: Caixa de energia em processo de preparação. (Fonte: Dos Autores 2019)

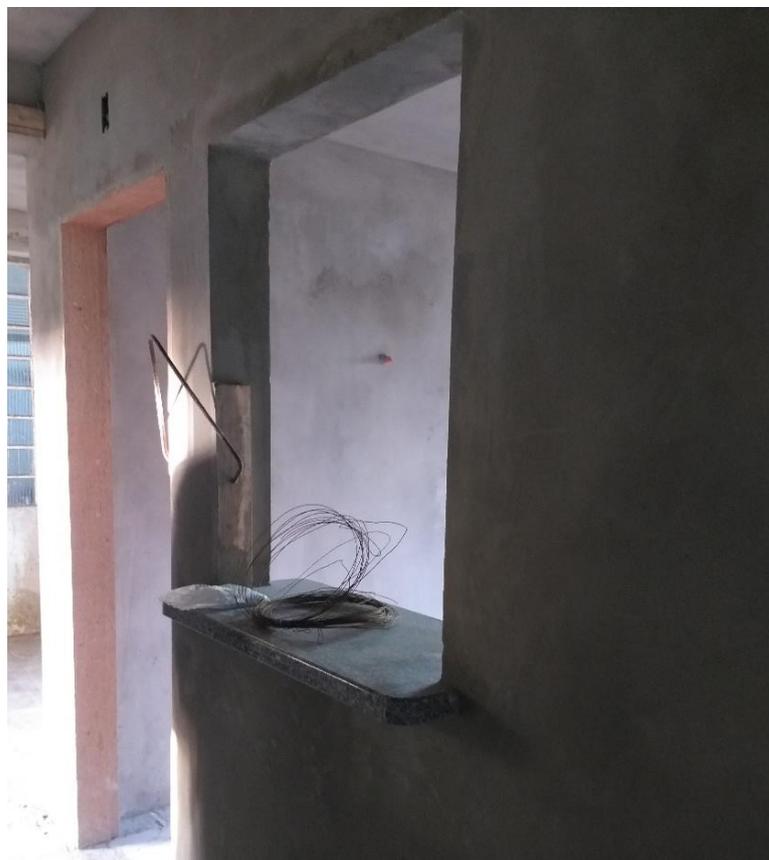
Figura 22: Pedra na janela de passagem. (Fonte: Dos Autores 2019)

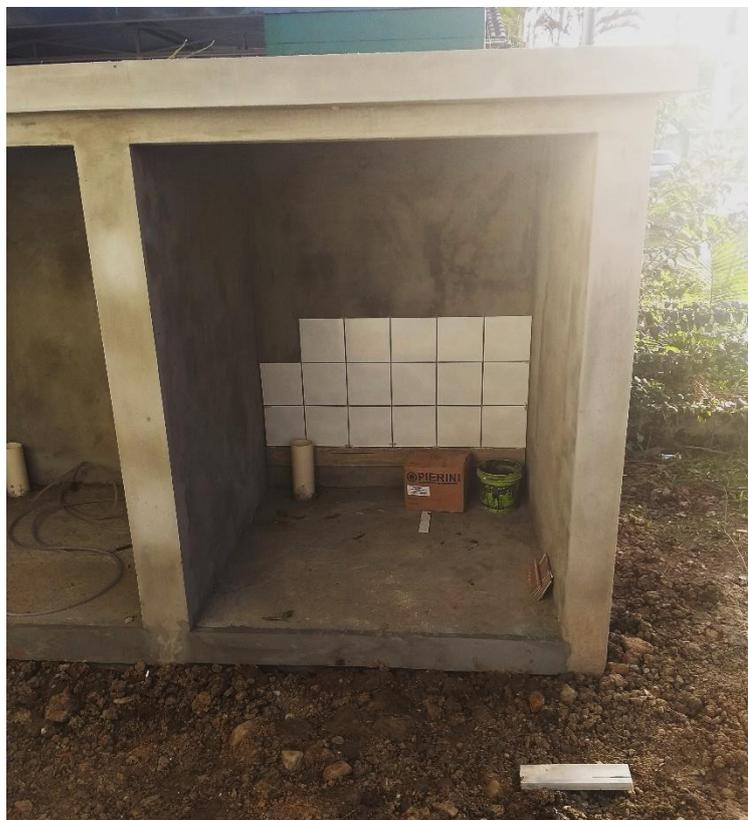
De volta ao lado externo da obra, a central de resíduos estava pronta, faltando receber os pisos para acabamento da mesma, além das esquadrias de fechamento. Foi observado também, que o esgoto antes aberto havia sido fechado. Ainda havia muita madeira descartada por toda a obra, porém os trabalhadores no momento da visita retiravam a mesma do canteiro de obras. Apesar dos detritos, a obra se encontrava mais organizada que na última visita.

Figura 27: Lixeira em etapa de recebimento dos pisos. (Fonte: Dos Autores 2019)

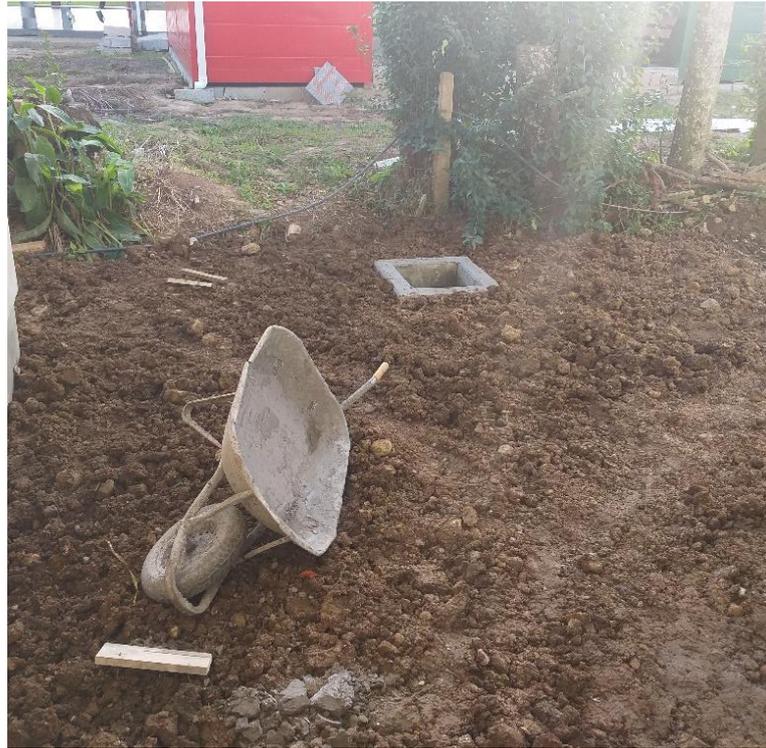
Figura 28: Esgoto tapado. (Fonte: Dos Autores 2019)

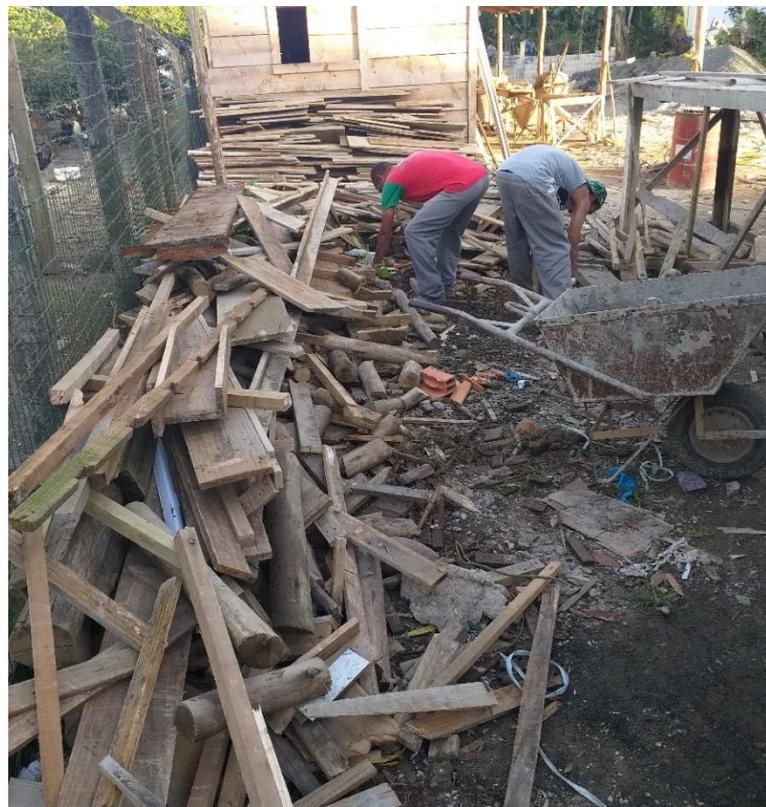
Figura 29: Trabalhadores retirando os pedaços de madeiras do terreno. (Fonte: Dos Autores 2019)
