RELATÓRIO DE ACOMPANHAMENTO DAS OBRAS PÚBLICAS MUNICIPAIS

Relatório número: RAO 017/OSC/2019

Órgão / entidade: Município de Criciúma - SC

Objeto: Contratação de empresa de engenharia para execução dos serviços necessários às obras de reforma parcial da **E.M.E.I.E.F. OSWALDO HULSE**, localizada no bairro São Francisco – município de Criciúma.

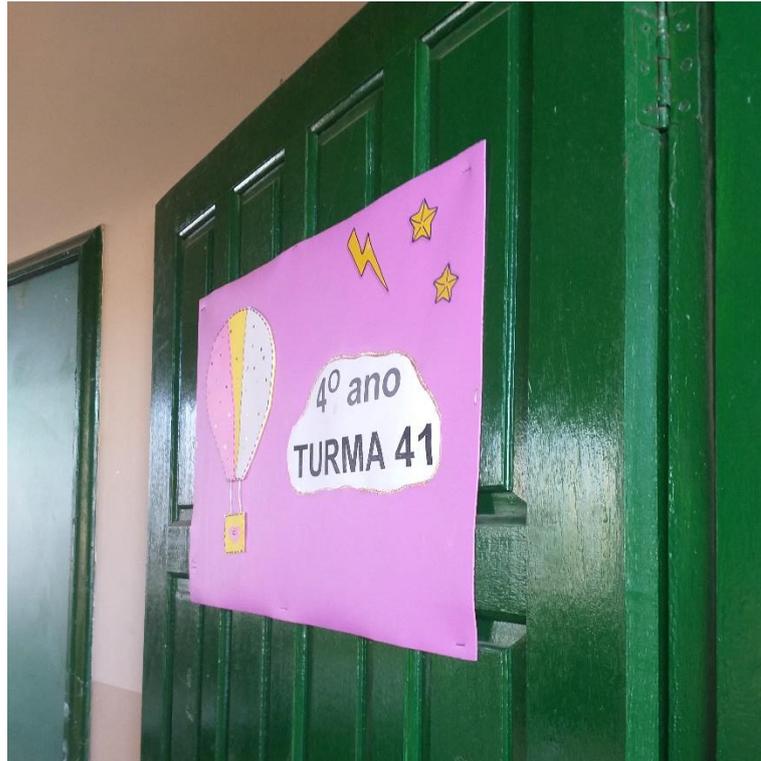
Decorrente do acabamento ruim do forro, no dia da visita haviam trabalhadores trocando o forro de PVC em uma das salas, e um deles informou que na sala ao lado o forro já havia sido trocado e finalizado, porém não foi possível ter acesso a sala.

Figura 5: Sala que está recebendo a reforma do forro. (Fonte: Dos Autores 2019)

Devido ao mau acabamento do forro nas salas de aula, durante a visita haviam trabalhadores no local executando a troca do forro de PVC. Em uma das salas, essa troca já havia sido finalizada.

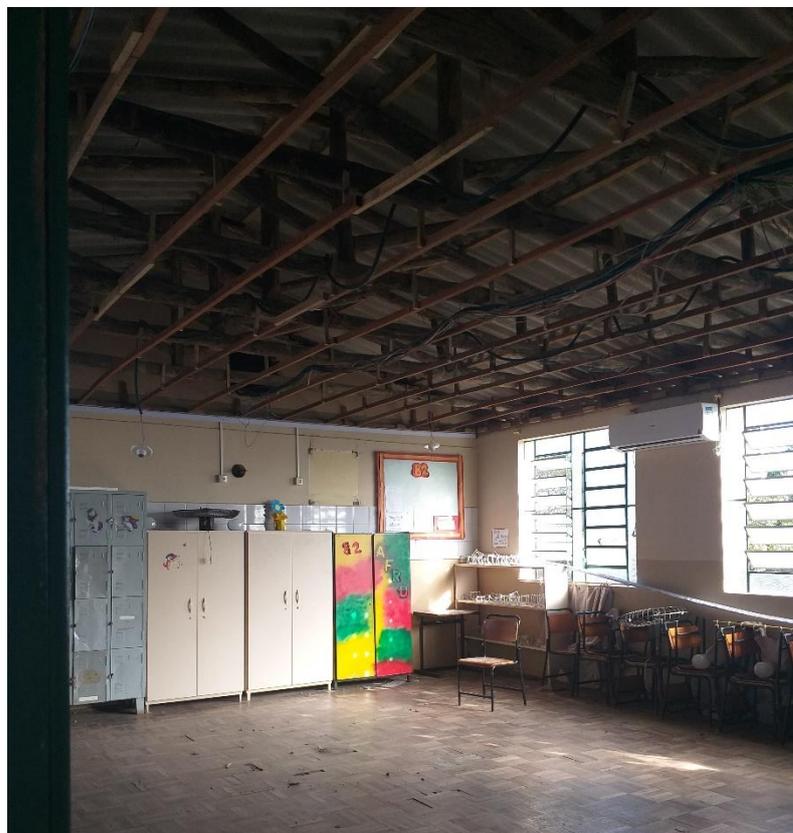
Figura 6: Ambiente tendo o forro reformado. (Fonte: Dos Autores 2019)

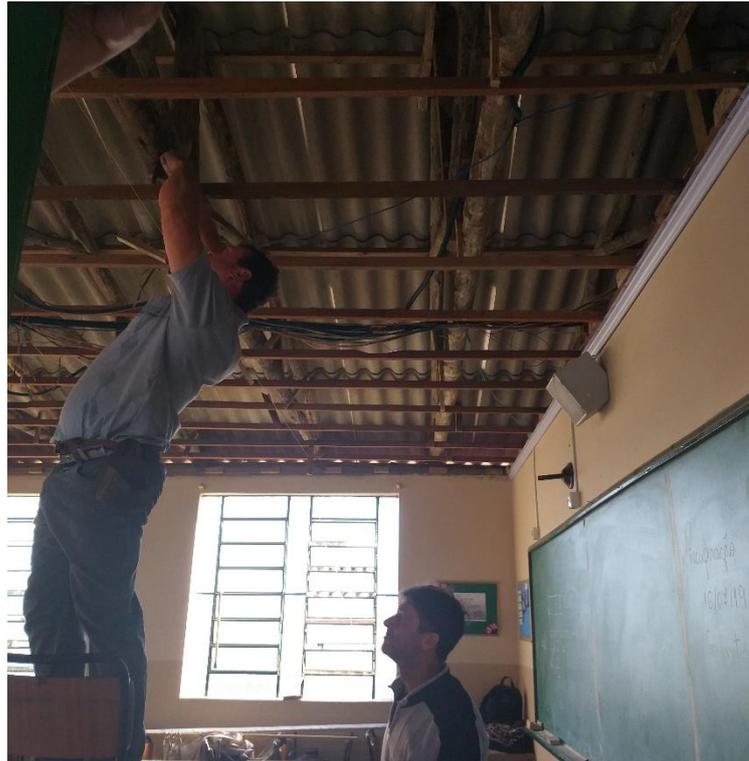
Figura 7: Trabalhador executando a troca do forro. (Fonte: Dos Autores 2019)

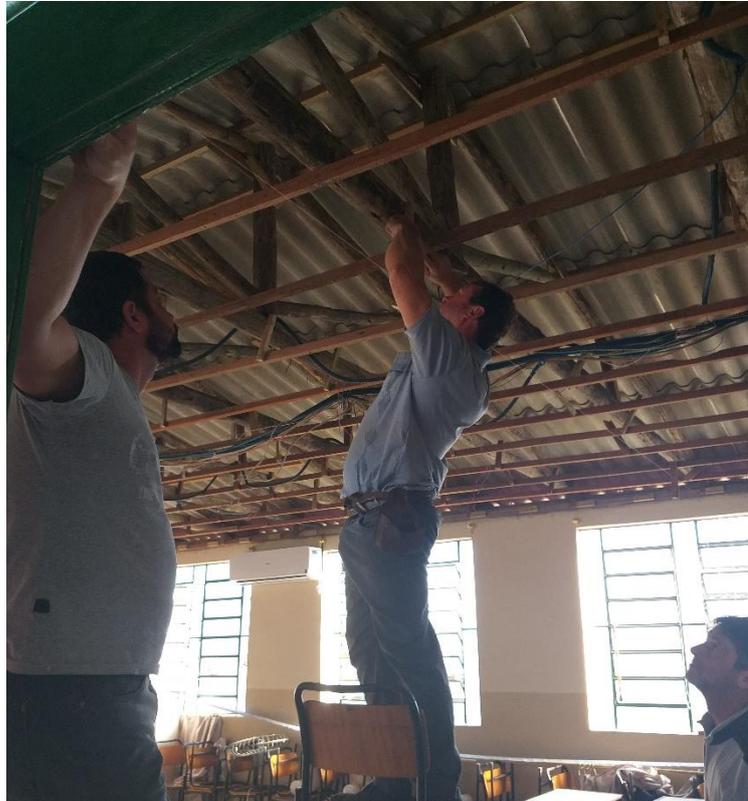
Figura 8: Trabalhador executando a troca do forro. (Fonte: Dos Autores 2019)

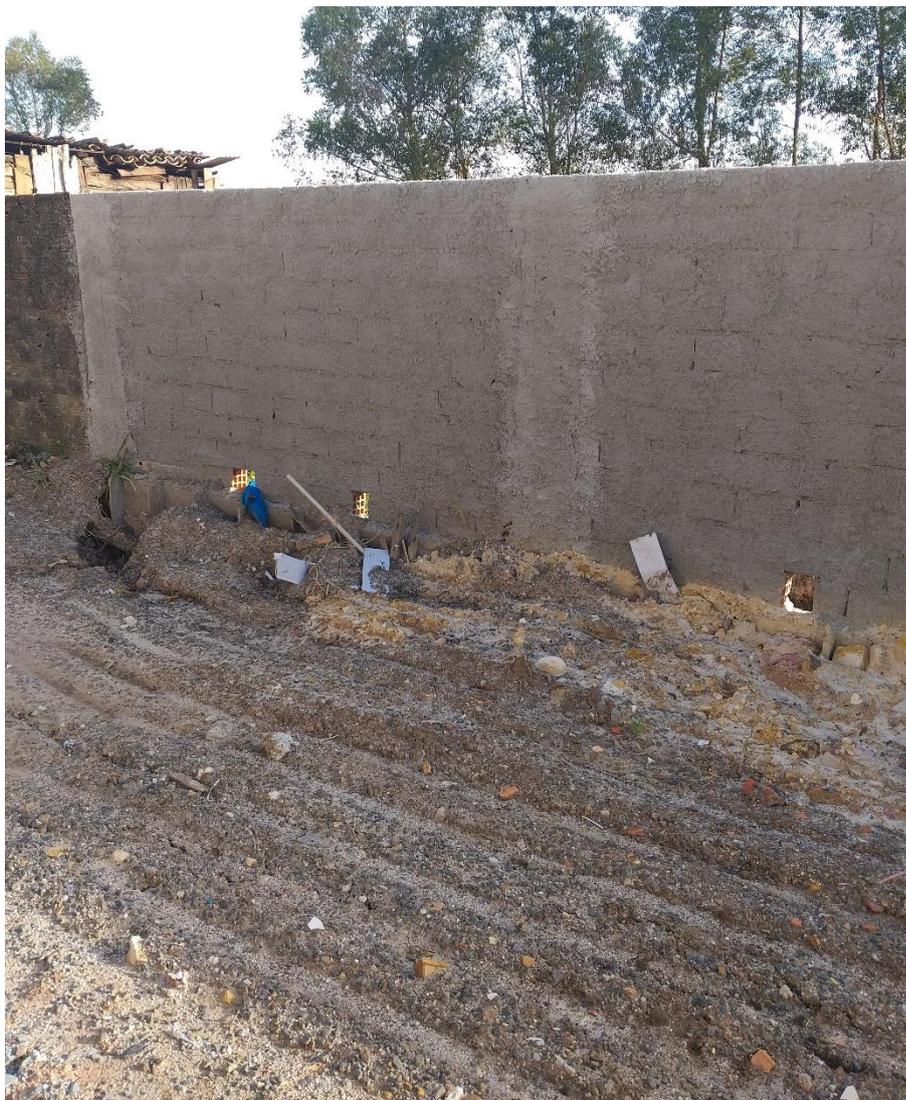
Na parte de trás da escola, o muro de contenção estava finalizado, porém com diversos problemas. Em um trecho do mesmo, a terra estava cedendo e passando para o outro lado do terreno, formando um grande buraco. Notou-se também, que em outras regiões do muro o mesmo acontecia. Uma funcionária no local informou que a área do terreno ia ser concretada e posteriormente receber acabamento com pisos, porém os trabalhadores não realizaram esta parte, deixando a região sem finalização. Além disso, haviam canos expostos, porém a funcionária não soube dizer o motivo.

Figura 9: Muro de contenção. (Fonte: Dos Autores 2019)

Na parte de trás da escola, o muro de contenção estava pronto, contudo, parte do aterramento realizado estava cedendo e caindo para o outro lado do terreno, problema este que chamou muita atenção pelos riscos. Além disso, haviam encanamentos expostos sem finalidade e não havia sido finalizada a parte de concretagem da área. Outro problema encontrado, foi o não fechamento do muro lateral, trazendo riscos de furto e vandalismo a escola além de perigo para as crianças.

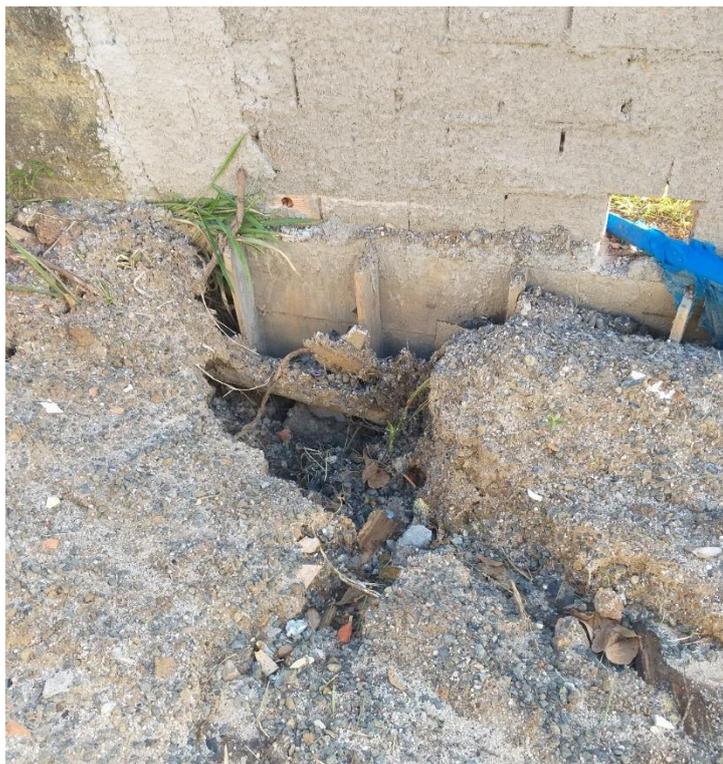
Figura 10: Buraco formado ao lado do muro. (Fonte: Dos Autores 2019)

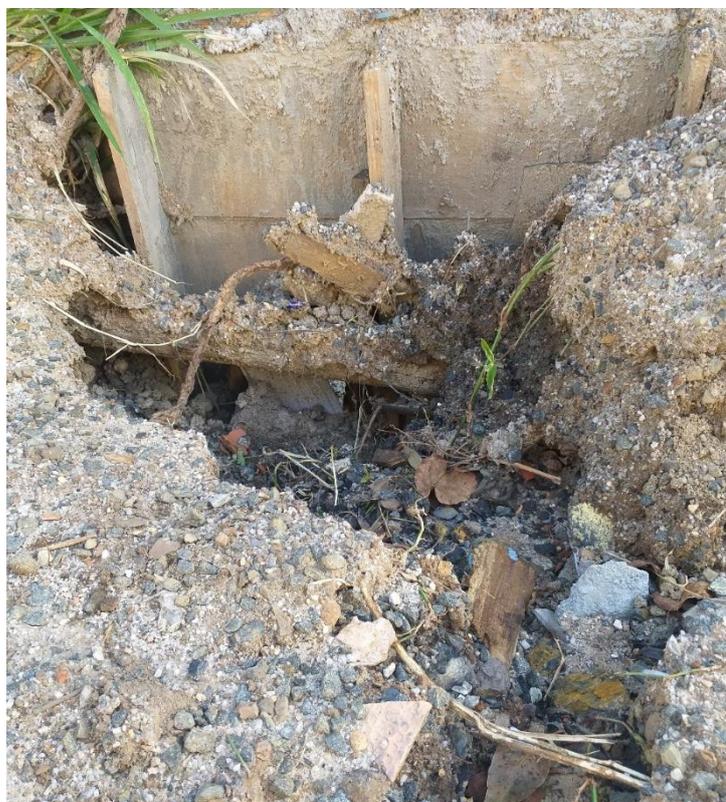
Figura 11: Buraco formado ao lado do muro. (Fonte: Dos Autores 2019)

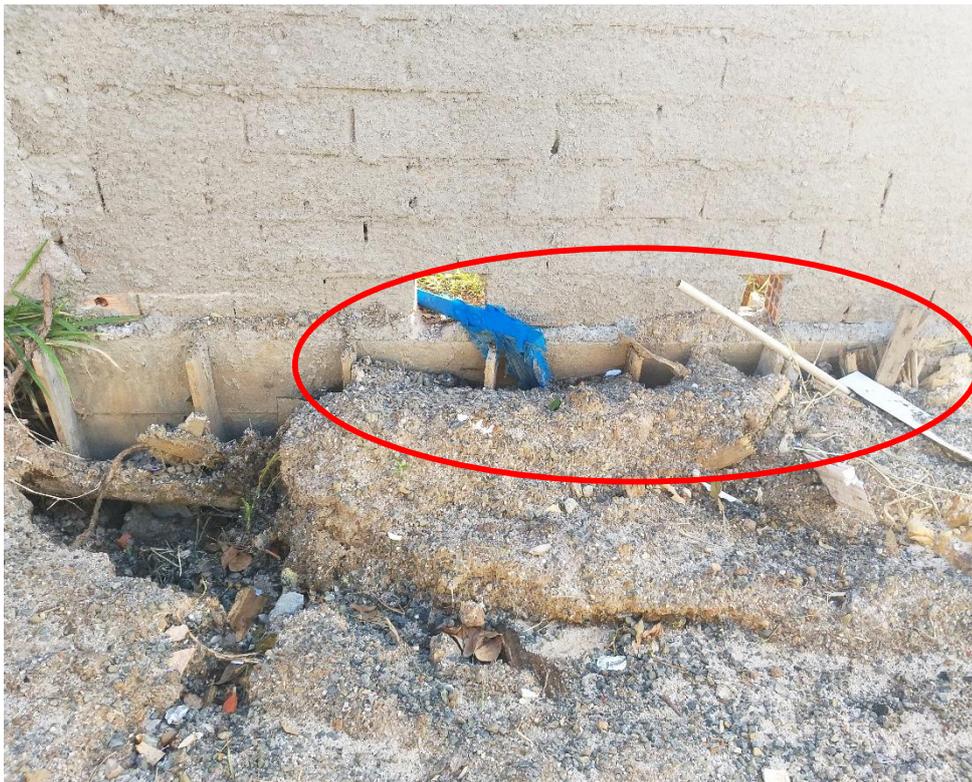
Figura 12: Outras regiões de terra cedendo. (Fonte: Dos Autores 2019)

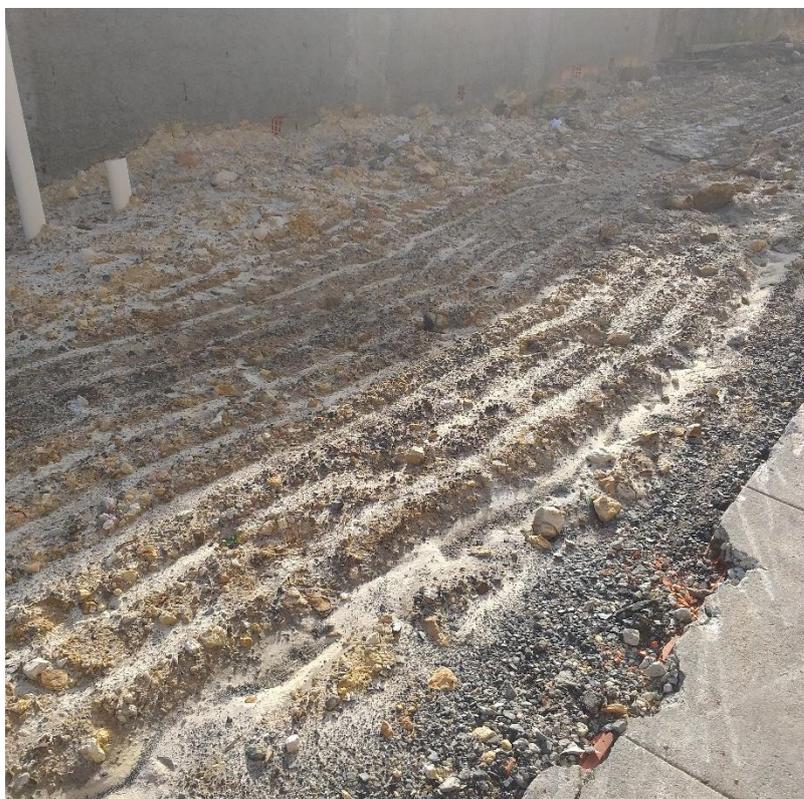
Figura 13: Região que deveria ser concretada. (Fonte: Dos Autores 2019)

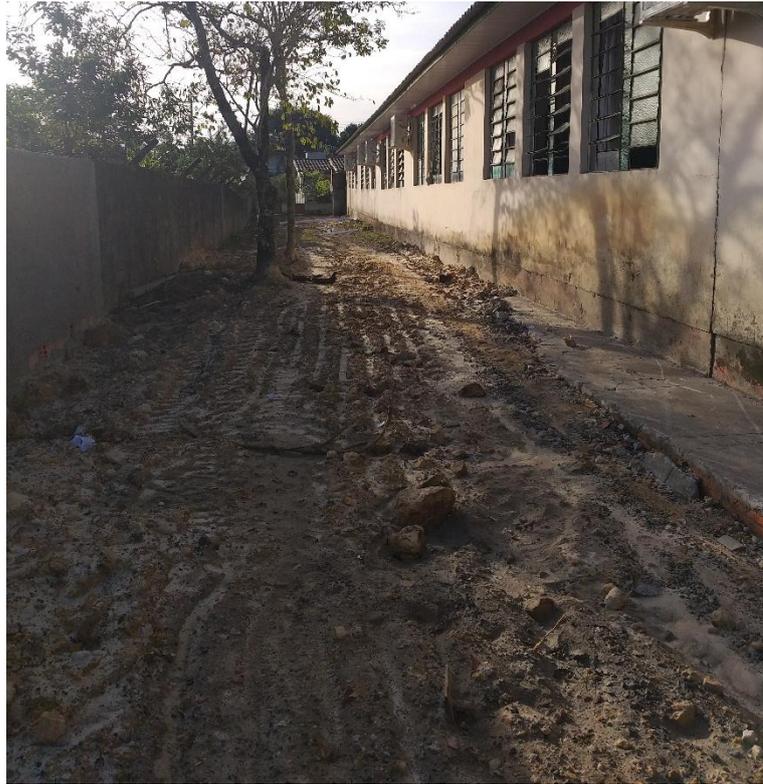
Figura 14: Região que deveria ser concretada. (Fonte: Dos Autores 2019)

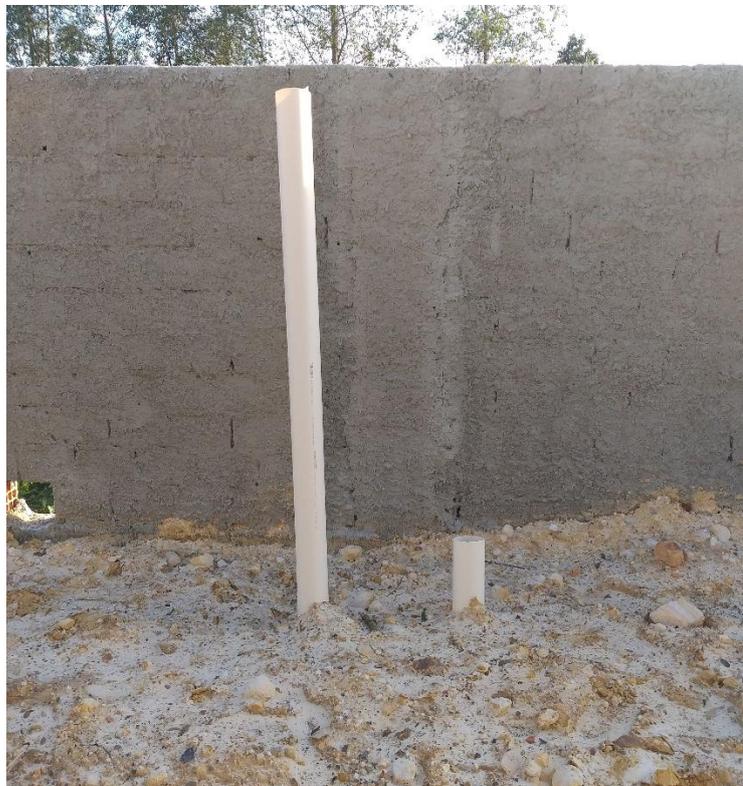
Figura 15: Canos expostos. (Fonte: Dos Autores 2019)

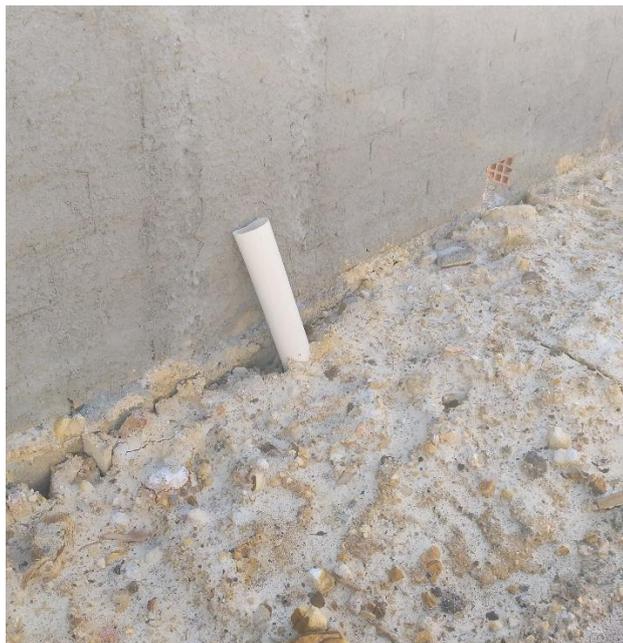
Figura 16: Cano exposto. (Fonte: Dos Autores 2019)

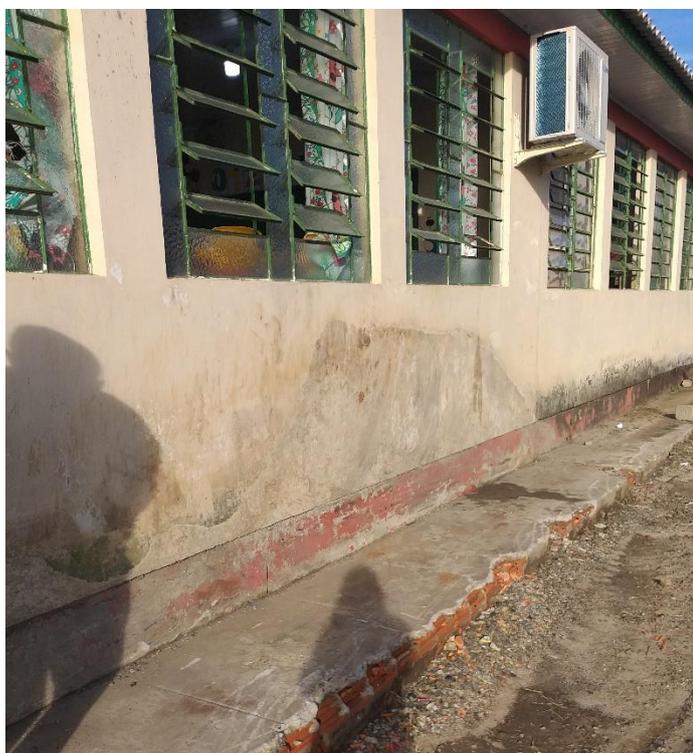
Na parede da escola, decorrente da terra que ficou acumulada, como repassado no último relatório, surgiram marcas que a umidade da terra passou para a parede durante o processo de construção do muro, mas sem danos excessivos.

Figura 17: Parede com umidade. (Fonte: Dos Autores 2019)

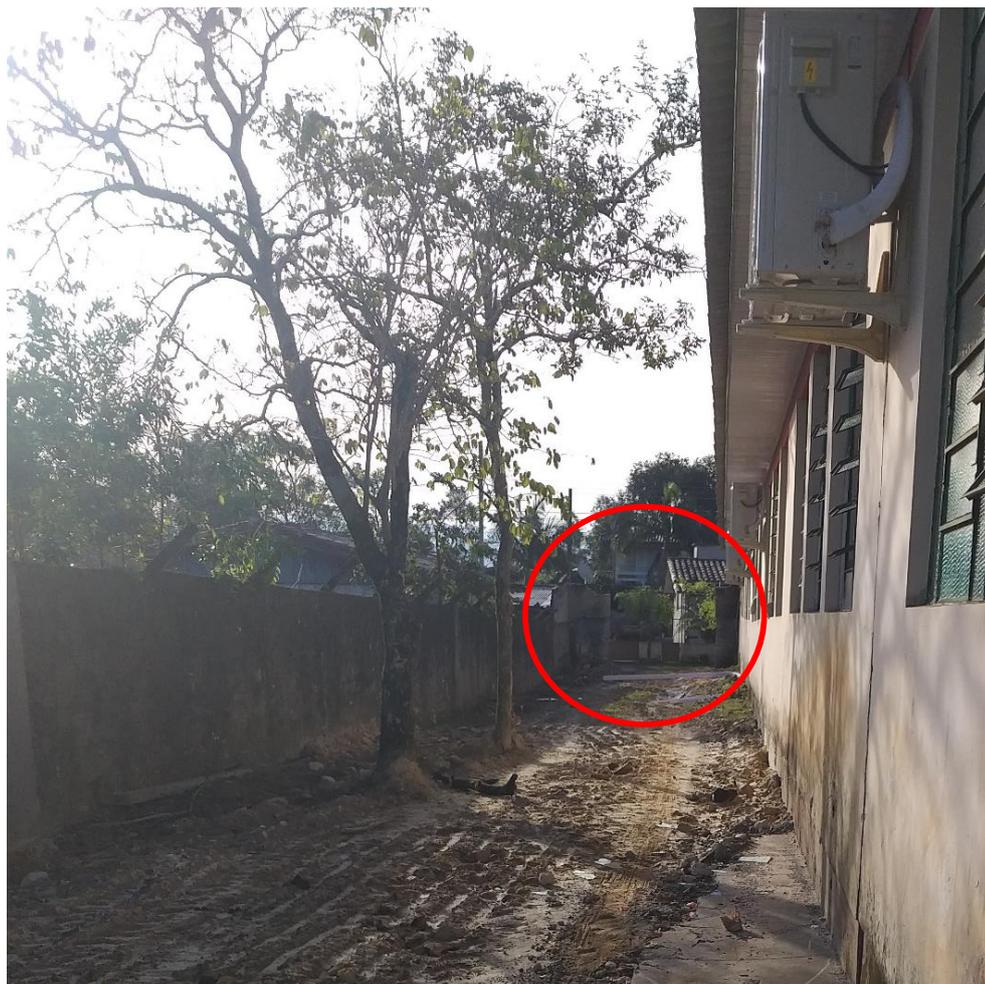
Outro ponto importante, é o muro externo lateral que foi destruído para a passagem do material da obra, mas que agora encontra-se aberto e trazendo riscos a escola e aos alunos, que ficam sujeitos a entrada de animais e pessoas. Ato de vandalismo já foram registrados, como janelas quebradas, além disso, a escola recebeu recentemente ares-condicionados novos que correm o risco de serem furtados caso não se tomem as devidas providências.

Figura 18: Muro aberto. (Fonte: Dos Autores 2019)

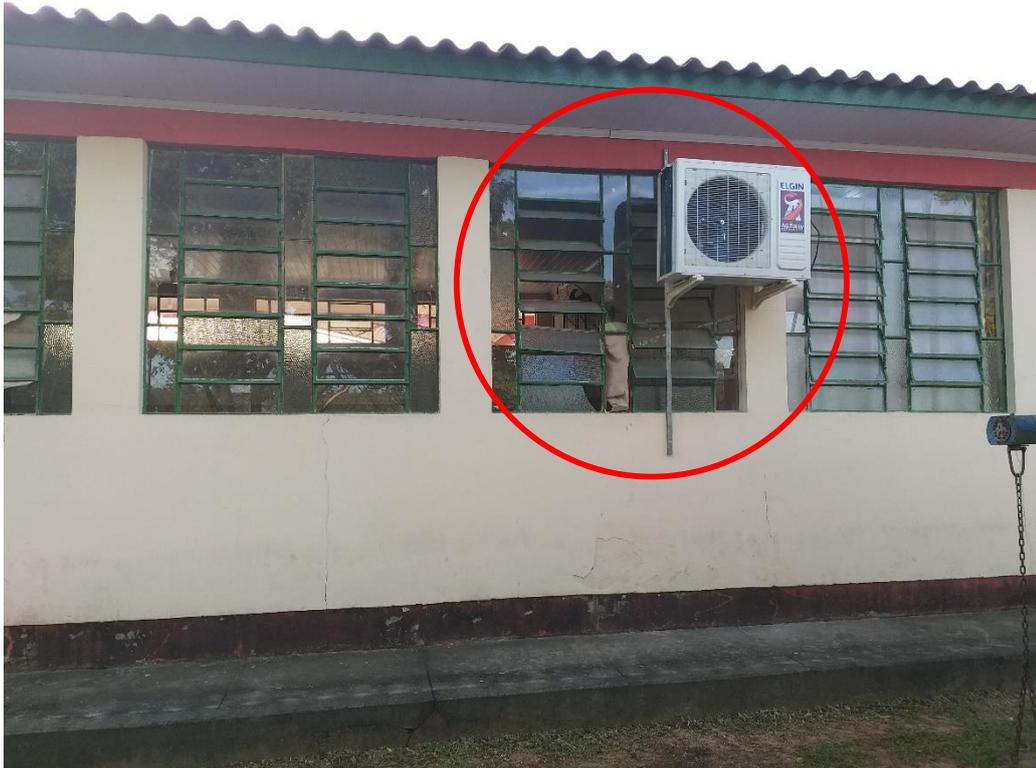
Figura 19: Ar-condicionado entregue a escola e janela danificada. (Fonte: Dos Autores 2019)

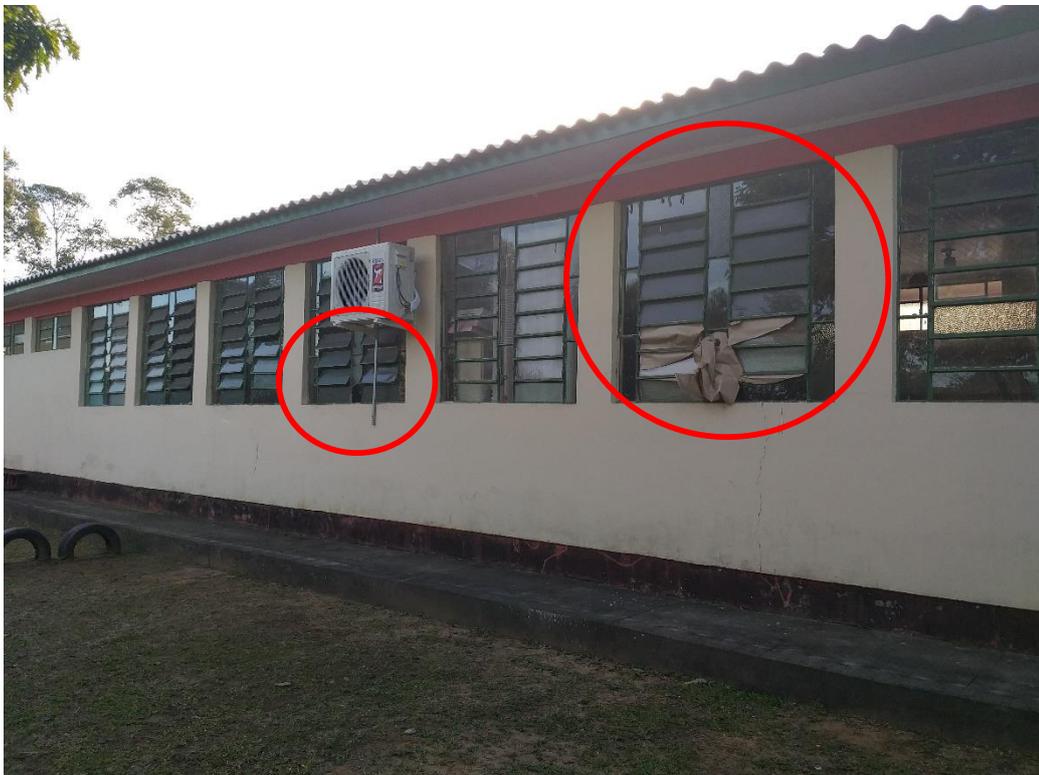
Figura 20: Janelas danificadas. (Fonte: Dos Autores 2019)

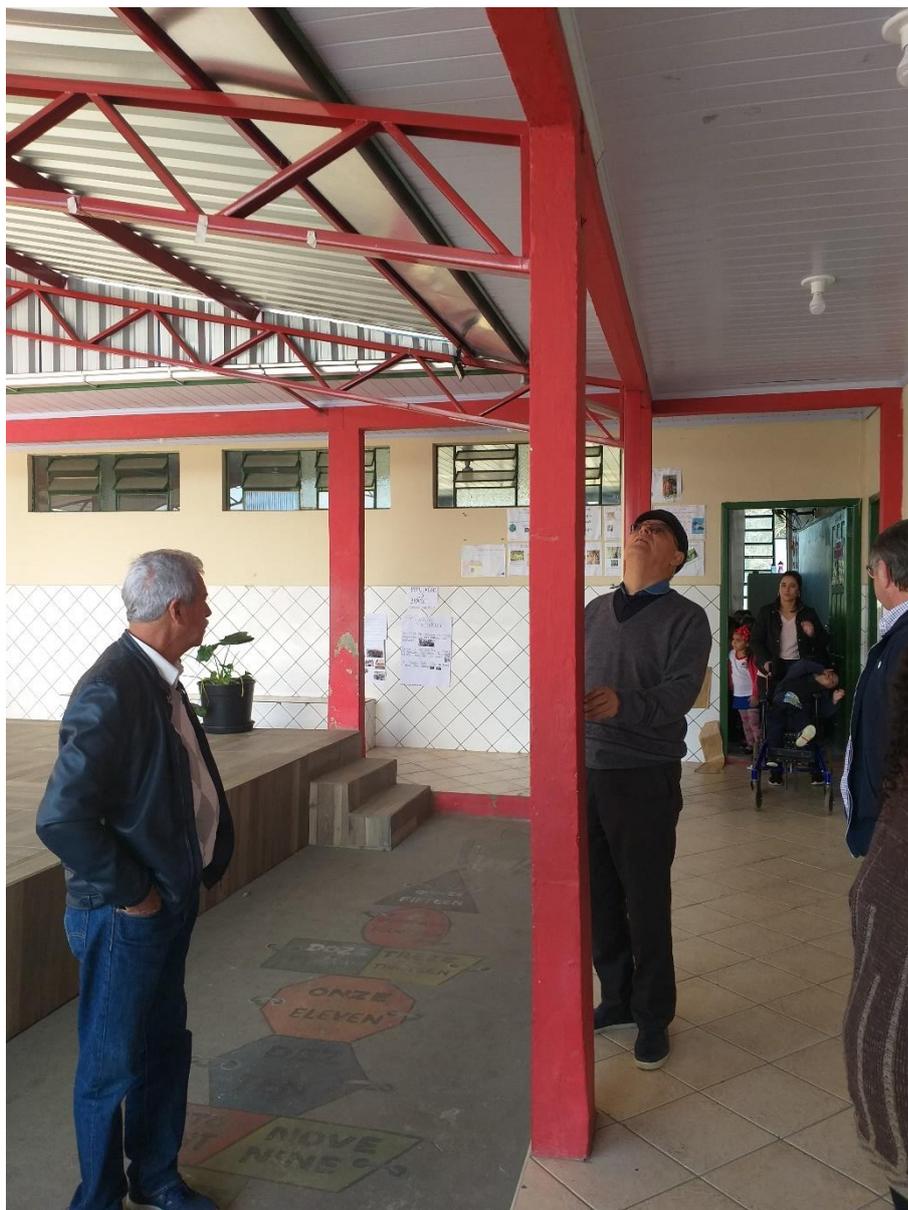
O Observatório Social de Criciúma tem como objetivo auxiliar na administração municipal, e assim, salientar caso necessário sobre algum problema mesmo que este não faça parte da obra licitada. Desse jeito, outro ponto que chamou a atenção na visita, mas que não faz parte da obra na escola, foram os pilares do pátio em estado de deterioração. Todos, sem exceção, encontravam-se com algum tipo de trinca, quebrados ou com ferragens expostas. Em alguns deles o cimento estava voltando a sua forma original em pó.

Figura 21: Análise dos pilares. (Fonte: Dos Autores 2019)

Apesar de não estar presente na licitação da obra a reforma dos pilares do pátio, foi observado diversos problemas nas suas estruturas, que se encontravam em avançado estado de deterioração.

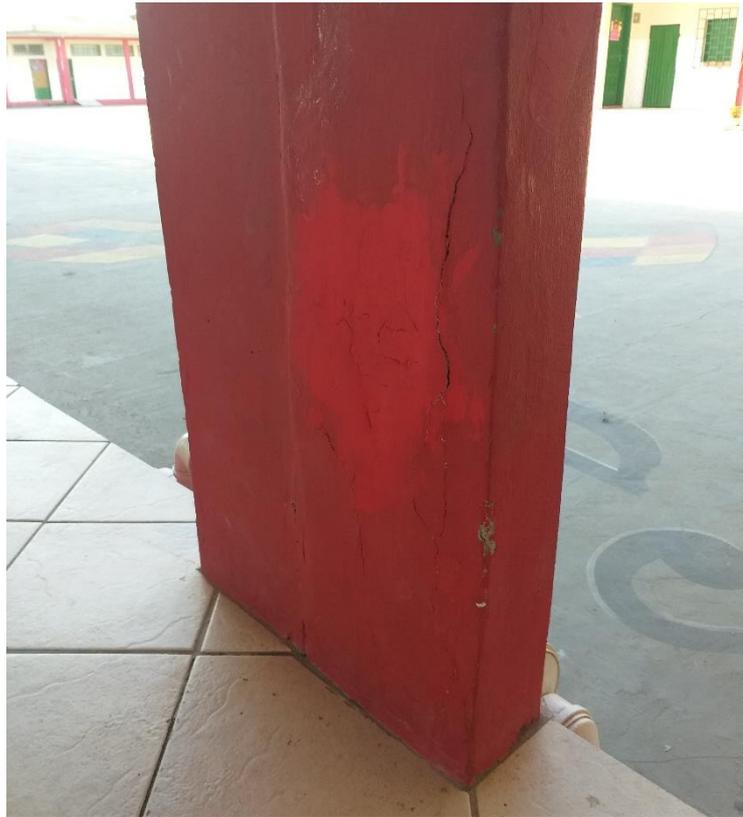
Figura 22: Pilar com rachadura. (Fonte: Dos Autores 2019)

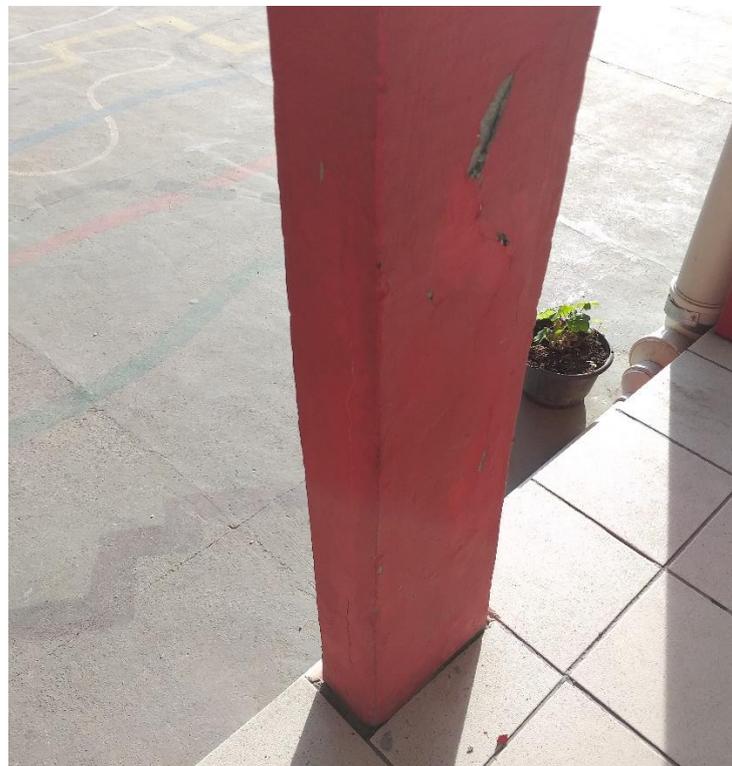
Figura 23: Pilar com cimento soltando. (Fonte: Dos Autores 2019)

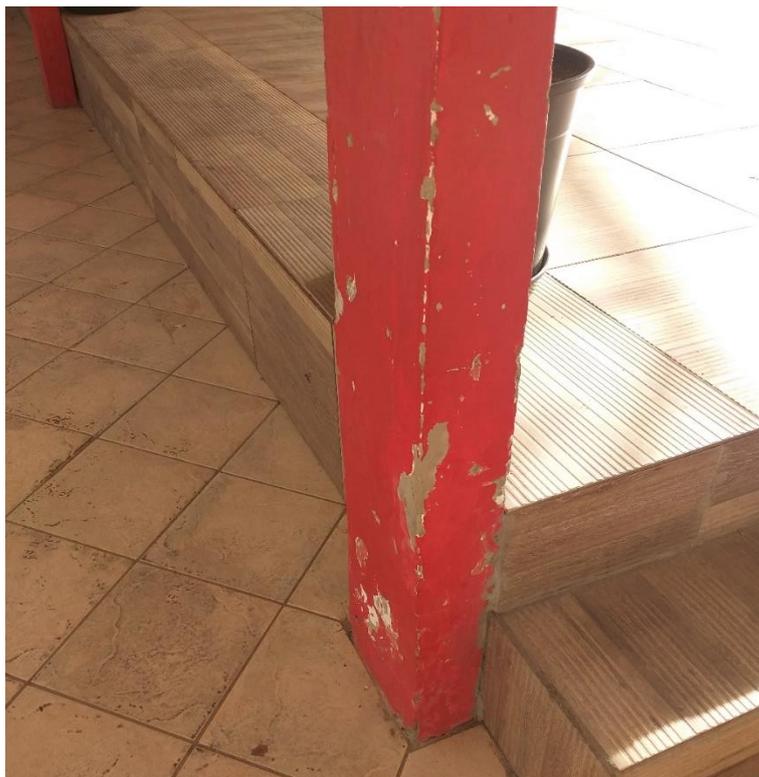
Figura 24: pilar com tinta soltando decorrente da umidade. (Fonte: Dos Autores 2019)

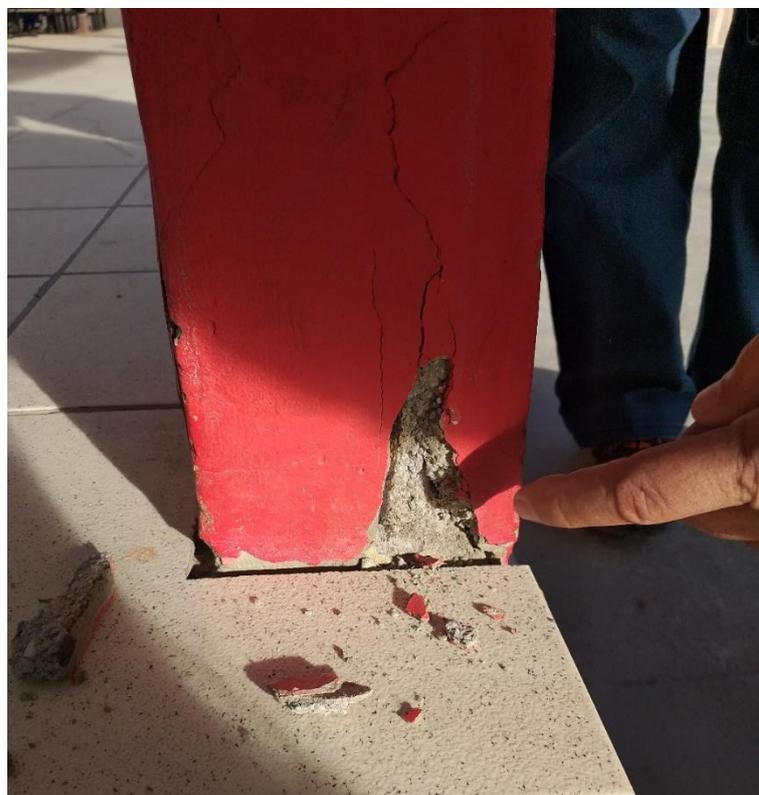
Figura 25: Concreto virando pó. (Fonte: Dos Autores 2019)

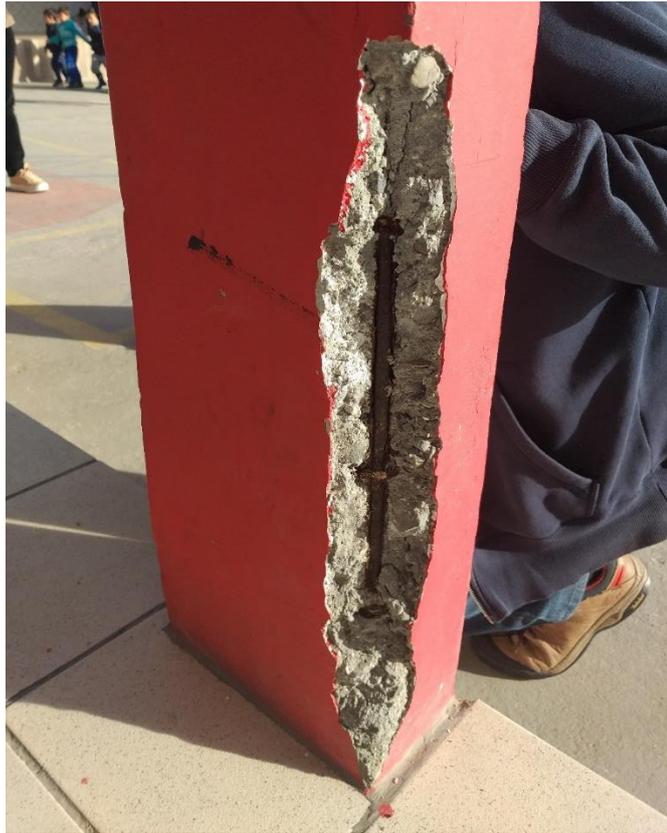
Figura 26: Ferragem exposta. (Fonte: Dos Autores 2019)

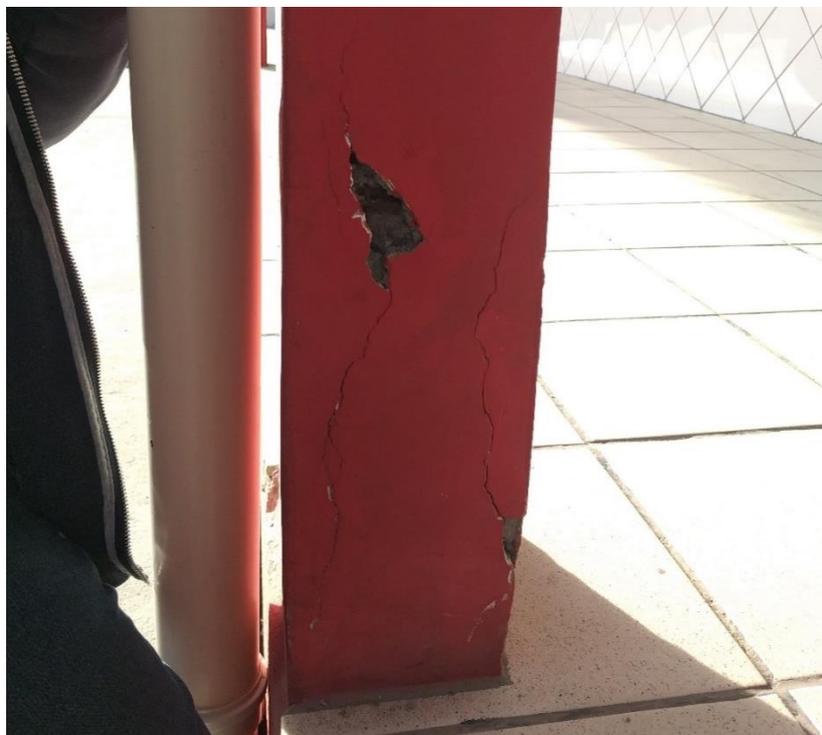
Figura 27: Concreto virando pó. (Fonte: Dos Autores 2019)

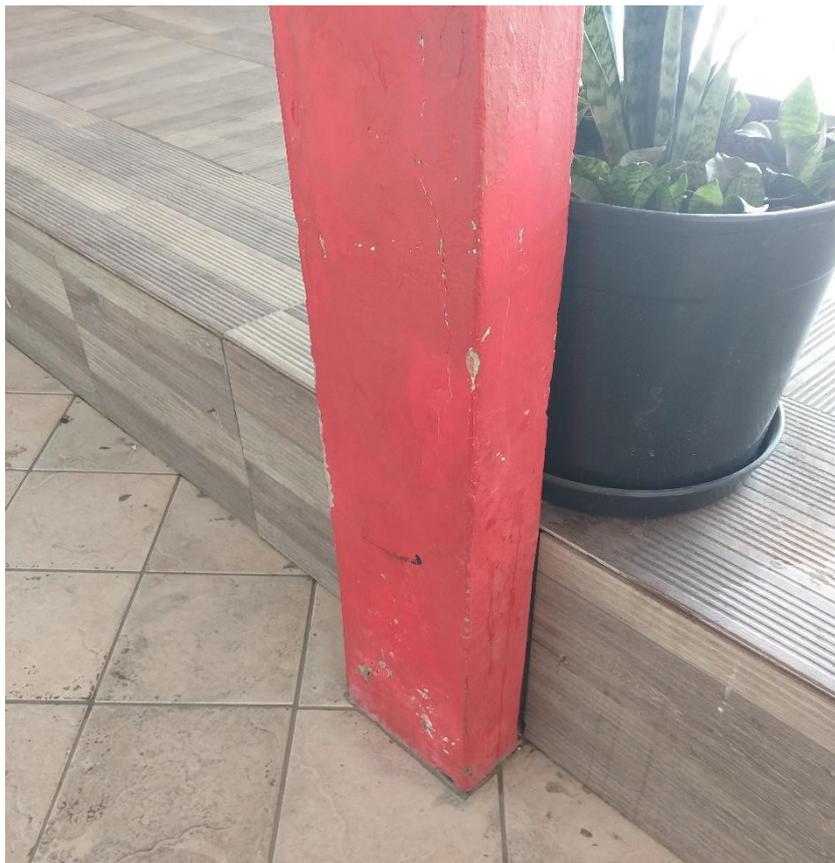
Figura 28: Inchaço no pilar. (Fonte: Dos Autores 2019)

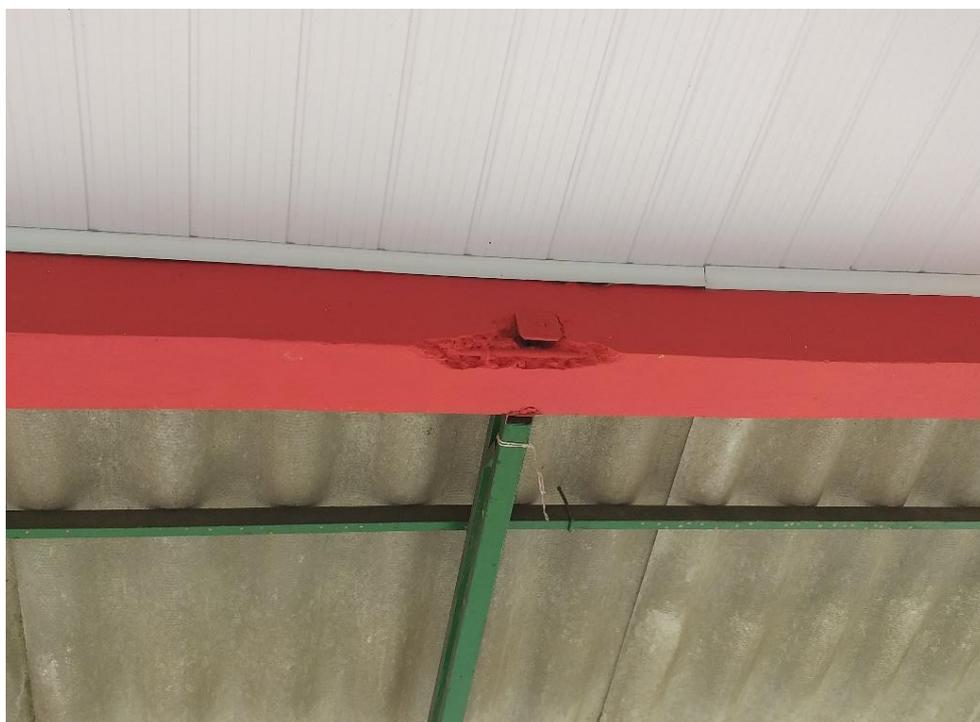
Figura 29: Ferragem exposta na viga. (Fonte: Dos Autores 2019)
