RELATÓRIO DE ACOMPANHAMENTO DAS OBRAS PÚBLICAS MUNICIPAIS

Relatório número: RAO 022/OSC/2019

Órgão / entidade: Município de Criciúma - SC

Objeto: Contratação de empresa para execução dos serviços necessários as obras de reforma parcial (área=1.605,95m²) e adequações na E.M.E.I.E.F LUIZ LAZZARIN. Localizada na rua Luiz Caroli - Distrito de Rio Maina no município de Criciúma-SC.

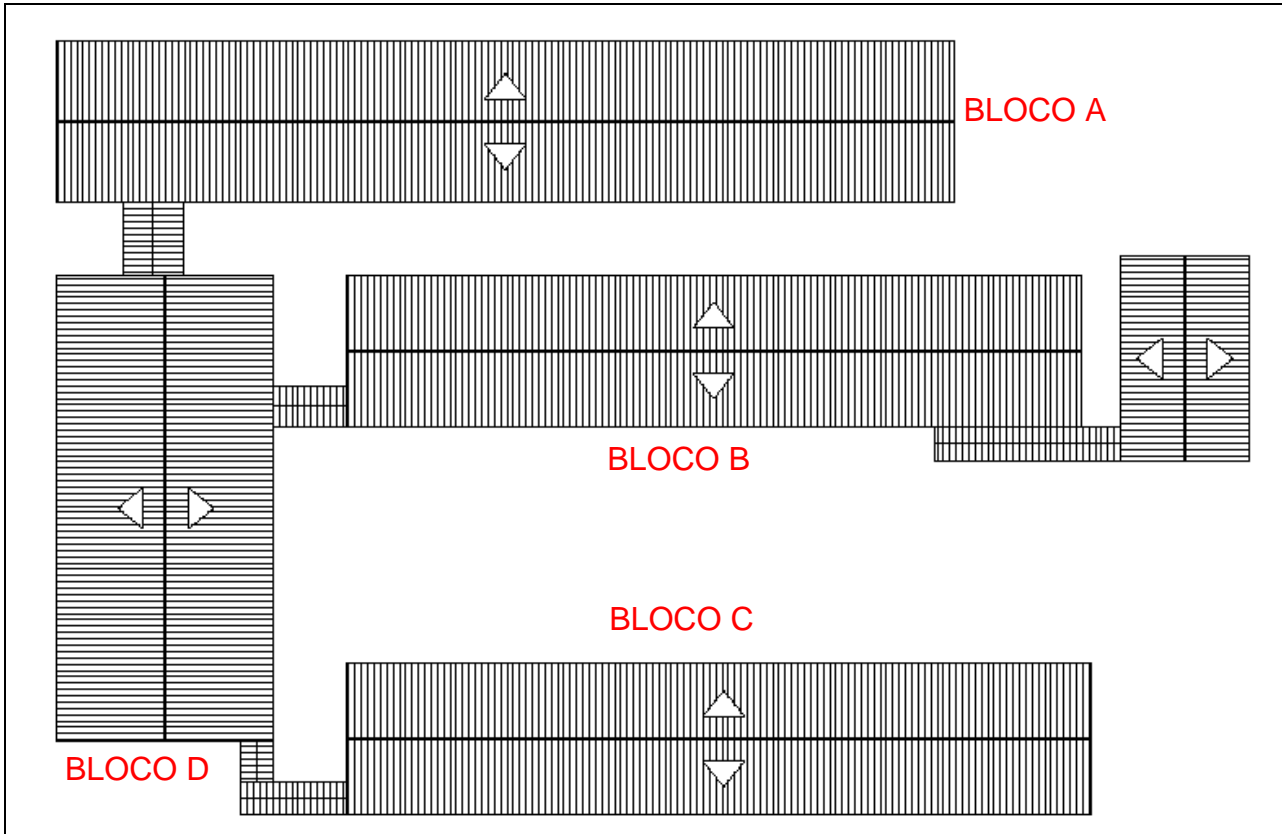
Figura 4: Planta baixa Cobertura. (Fonte: PMC)

Boa parte da reforma estava pronta, incluindo os blocos A, B e C (Figura 4). Restavam ainda alguns ajustes nesses mesmos blocos e a reforma completa no bloco D, incluindo a troca da cobertura, troca do forro, troca de piso cerâmico, esquadrias, entre outros.

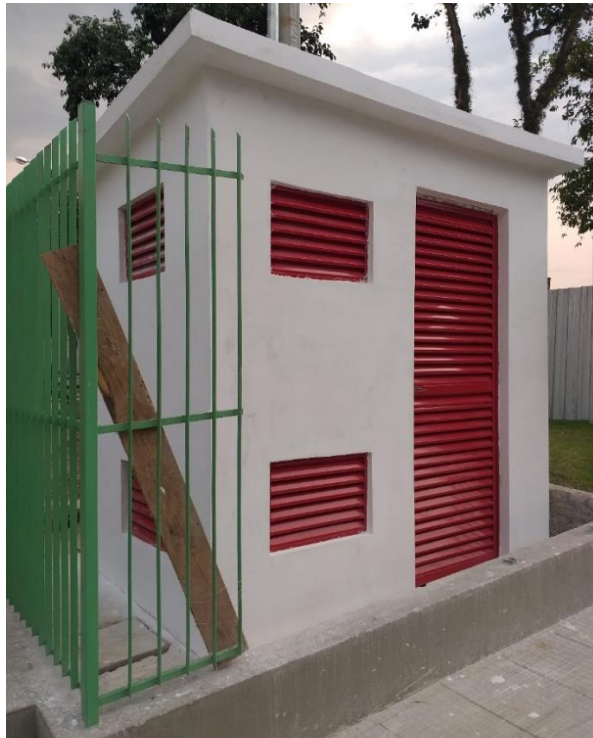
Ainda na fachada da escola, pode-se notar que estava sendo executada uma subestação transformadora ao lado da entrada principal, pois a estrutura antiga não era capacitada para receber a energia produzida pelos novos ares-condicionados instalados. A obra faz parte da licitação 117/PMC/2019, responsável pela empresa MR Construtora e Materiais de Construção.

Figura 8: Subestação. (Fonte: Dos Autores 2019)

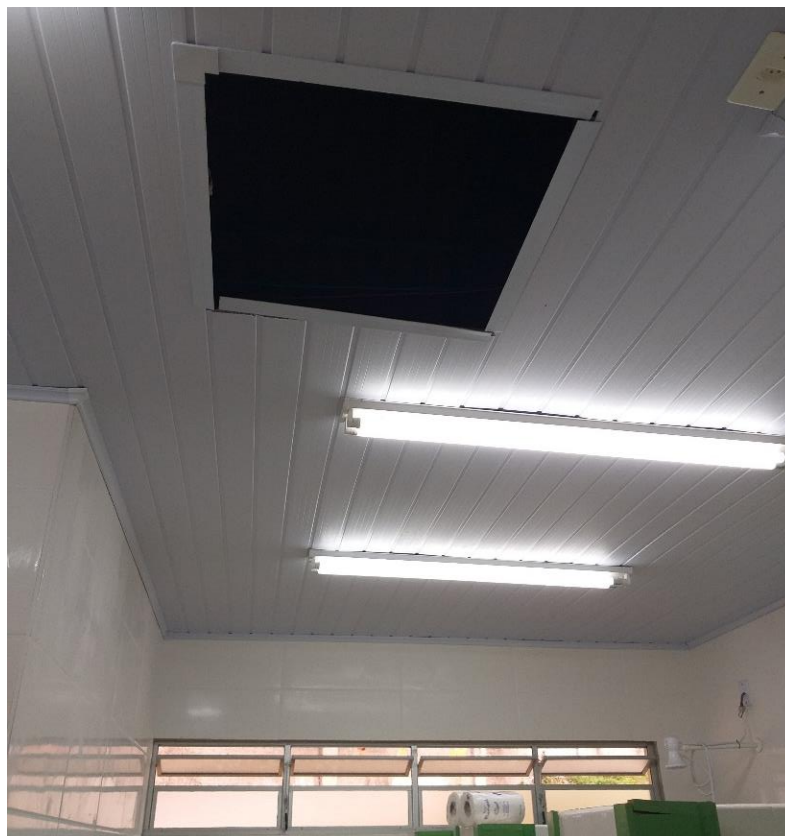
Figura 28: Forro sem porta para alçapão. (Fonte: Dos Autores 2019)

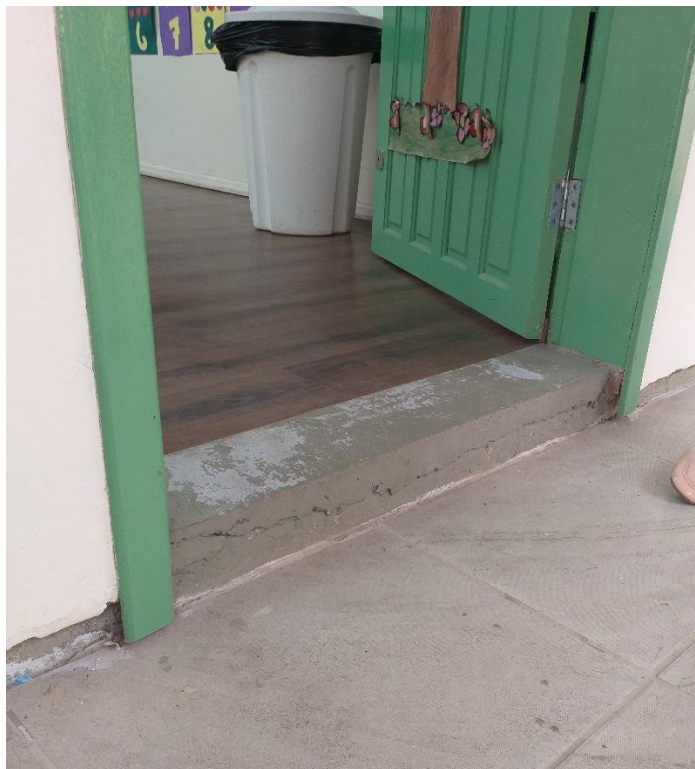
Os blocos, conforme a fala da diretora, foram parcialmente reformados, e mesmo com a construção entregue a equipe da escola notou certos problemas, como o piso instalado nas salas de aula não ser adequado para o uso em escolas, a pintura mal finalizada, portas sem soleiras e sem rampas para deficientes e os corredores sem rodapé cerâmico. Esses problemas são aspectos apontados no memorial descritivo, como o uso de soleiras em granito cinza claro de 15cm em todas as portas e rodapé cerâmico nos pilares e paredes de altura 07cm.

Figura 29: Porta sem soleira e sem rampa de acesso. (Fonte: Dos Autores 2019)

Os Blocos A, B e C estavam finalizados, restando alguns ajustes, como a colocação de soleiras e rampas de acesso nas portas e rodapés cerâmicos nas paredes. Nas salas de aula foi observado que o piso usado não era o ideal para o uso em escolas infantis. Foi construído também um banheiro ao lado do bloco C para crianças menores de 05 anos.

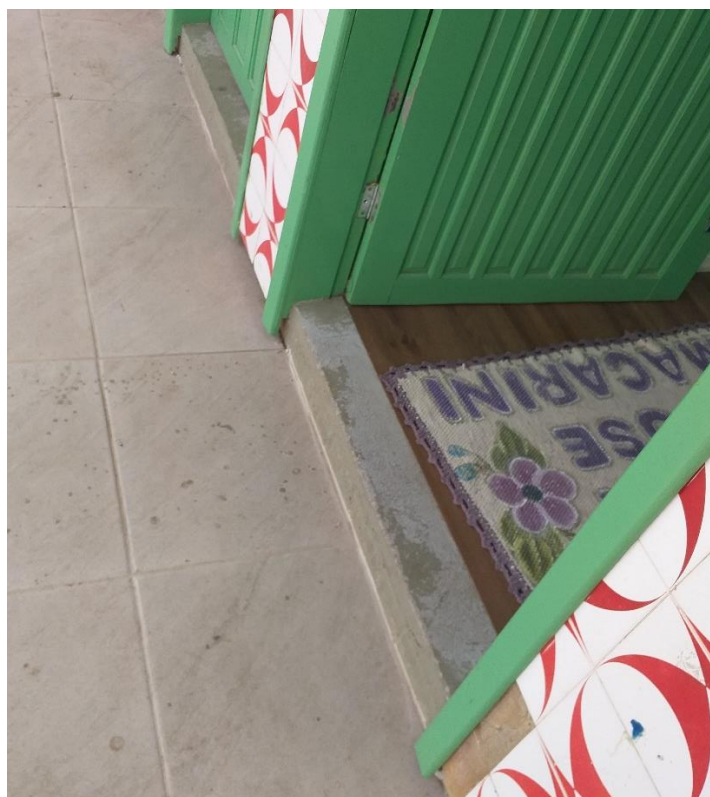
Figura 30: Portas sem soleira e sem rampa de acesso. (Fonte: Dos Autores 2019)

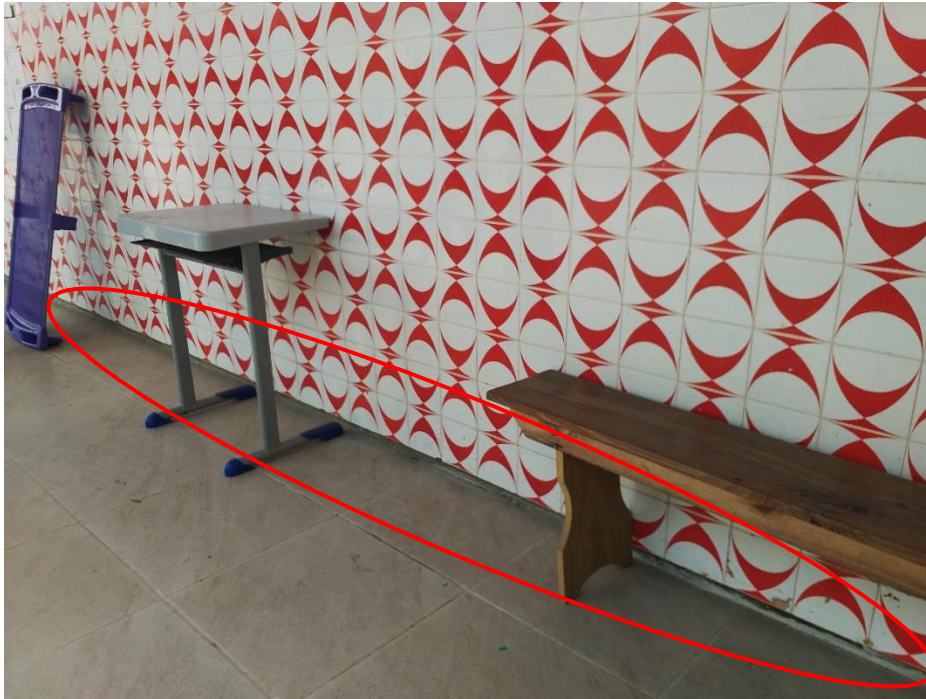
Figura 31: Parede sem rodapé cerâmico. (Fonte: Dos Autores 2019)

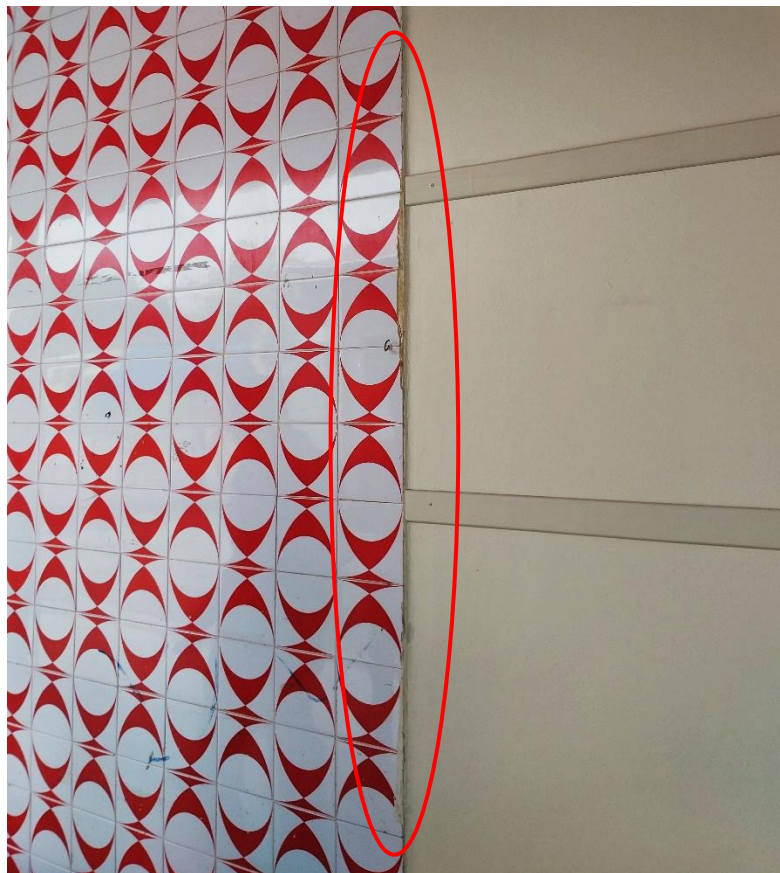
Figura 32: Pintura com acabamento ruim em encontro ao azulejo. (Fonte: Dos Autores 2019)

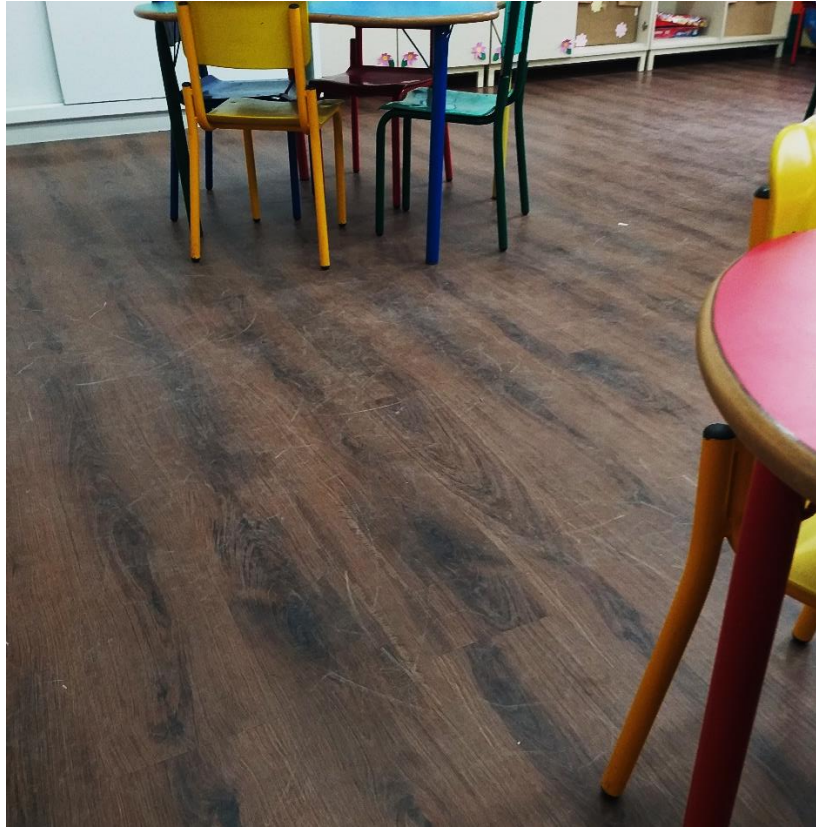
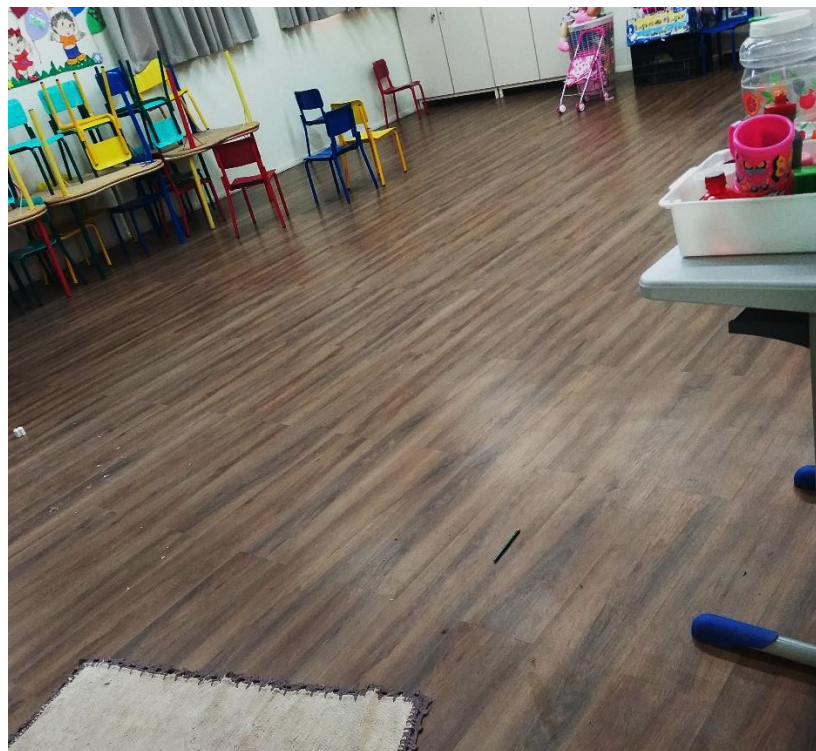
Figura 33: Piso arranhado pela movimentação das mesas infantis. (Fonte: Dos Autores 2019)

Figura 34: Piso arranhado pela movimentação das mesas infantis. (Fonte: Dos Autores 2019)

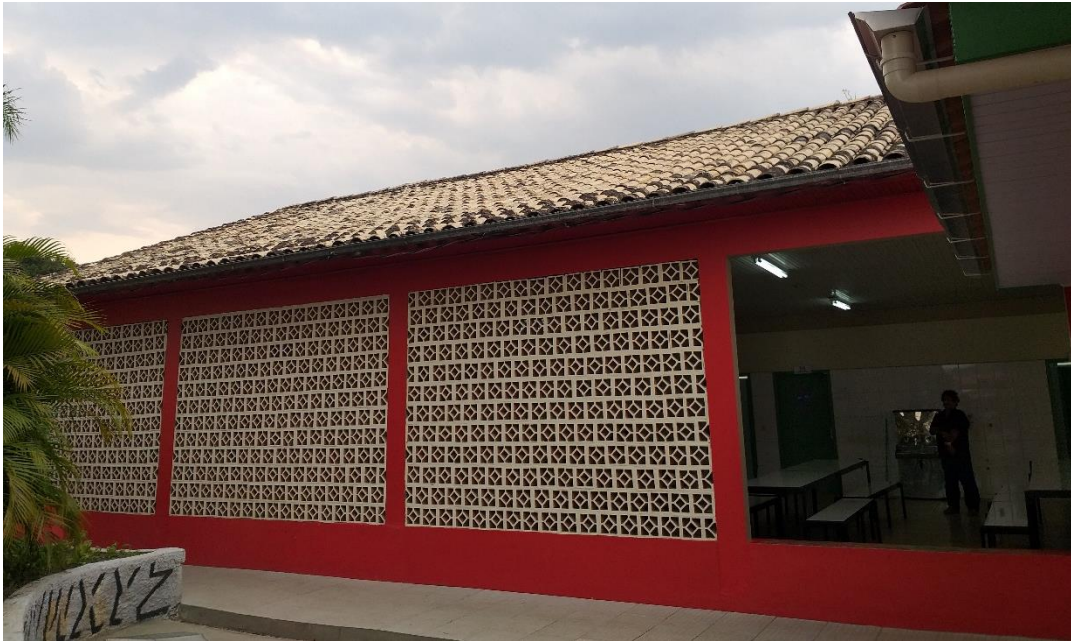
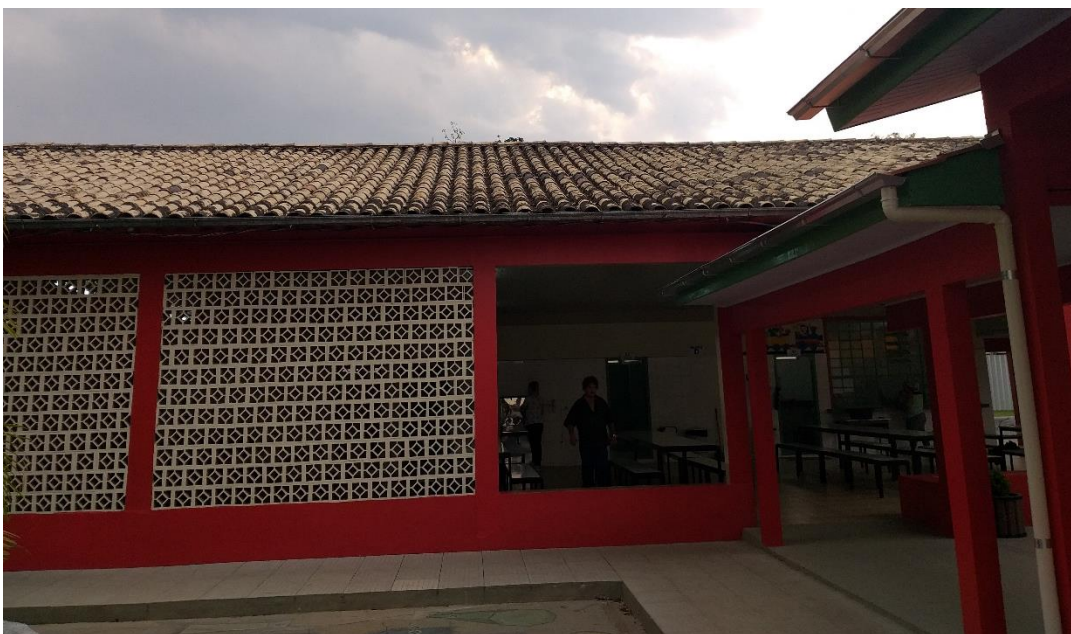
Com relação ao bloco D, onde se encontra o refeitório (figura 2), a diretora informou que a escola está no aguardo da reforma. A estrutura encontra-se com forro antigo e fiações expostas na sua lateral. Além disso, a passarela de encontro ao bloco C também não foi reformada.

Figura 35: Bloco D. (Fonte: Dos Autores 2019)

Figura 36: Bloco D. (Fonte: Dos Autores 2019)

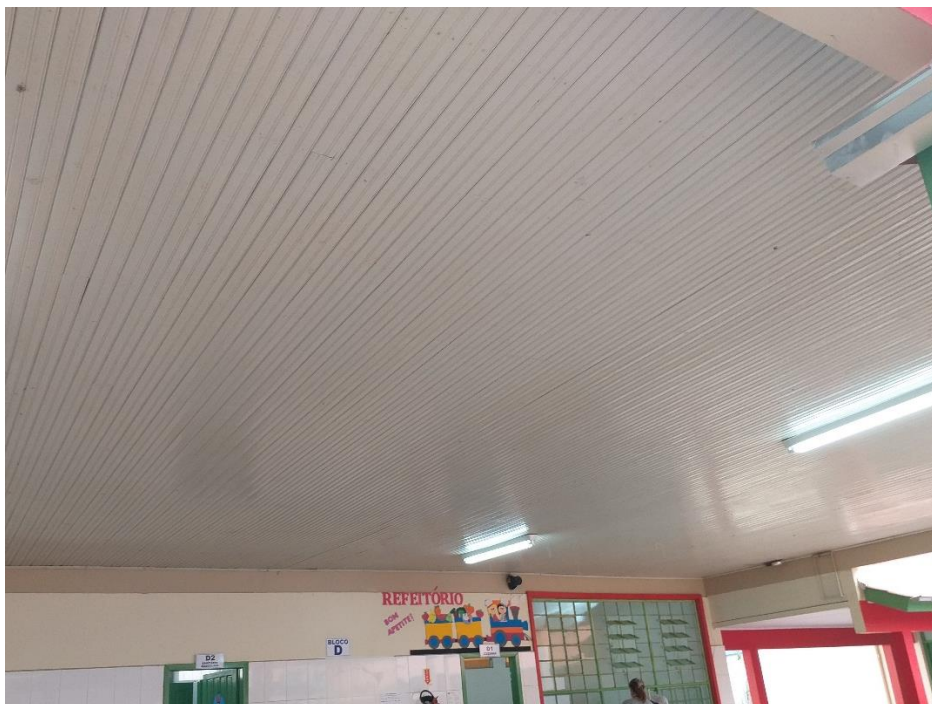
Figura 37: Forro refeitório. (Fonte: Dos Autores 2019)

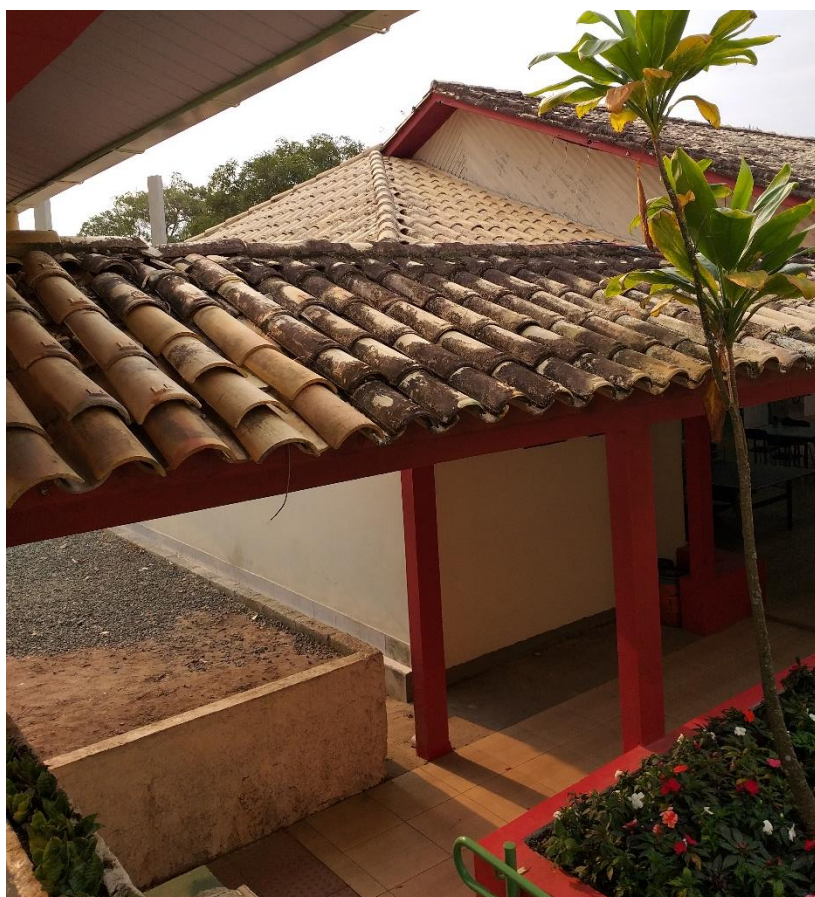
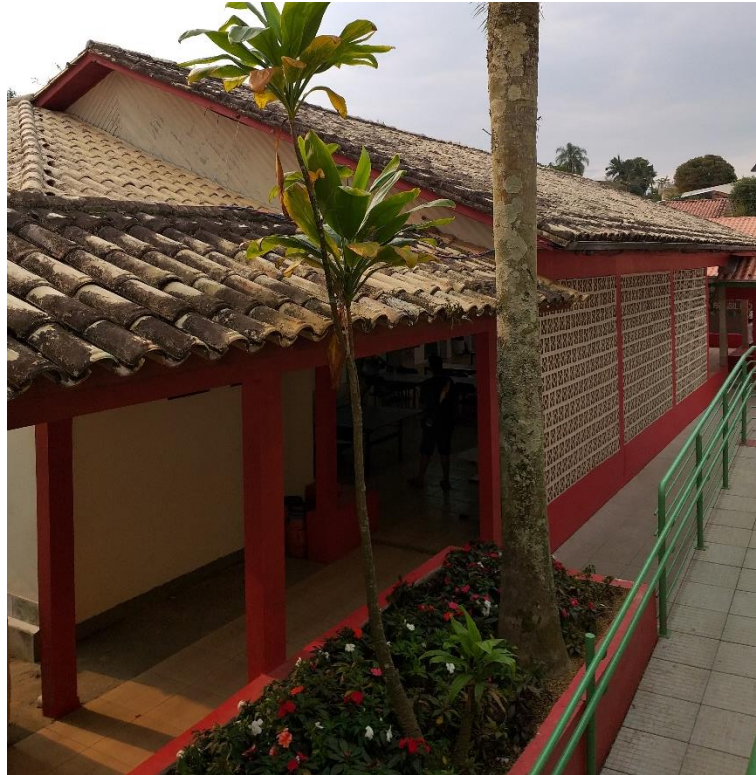
Figura 38: Passarela entre os Blocos C e D não reformada. (Fonte: Dos Autores 2019)

Figura 39: Passarela entre os Blocos C e D não reformada. (Fonte: Dos Autores 2019)

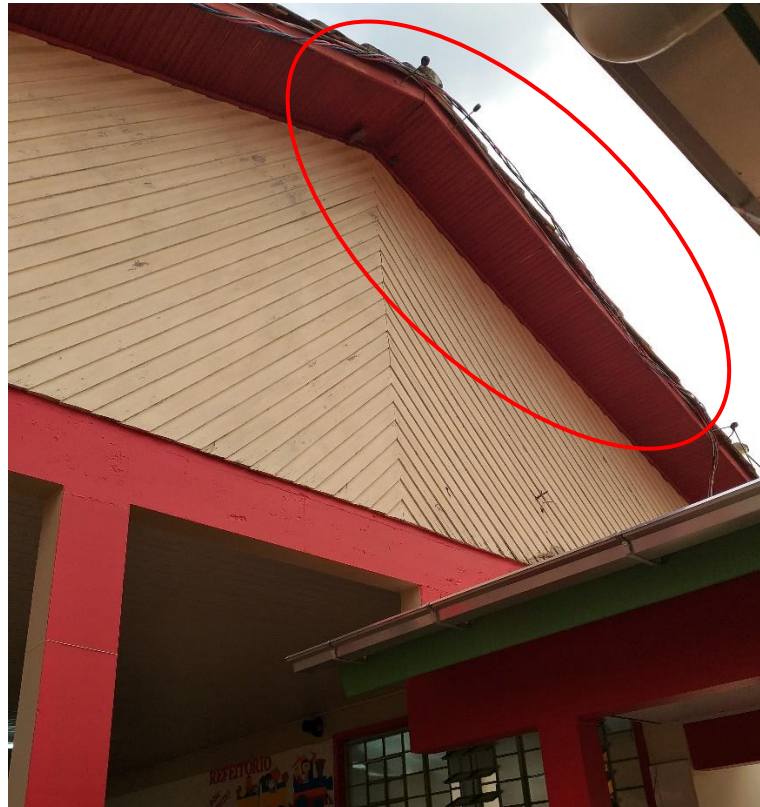
Figura 40: Fiação. (Fonte: Dos Autores 2019)
