## RELATÓRIO DE ACOMPANHAMENTO DAS OBRAS PÚBLICAS MUNICIPAIS

**Relatório número:** RAO 027/OSC/2019.

**Objeto:** Contratação de empresa para execução dos serviços necessários às obras de ampliação de uma área de 795,49m<sup>2</sup>, na E.M.E.I.E.F. PROF<sup>a</sup>. IRIA ZANDOMÊNEGO DE LUCA, localizada no bairro Napolini - Município de Criciúma-SC.

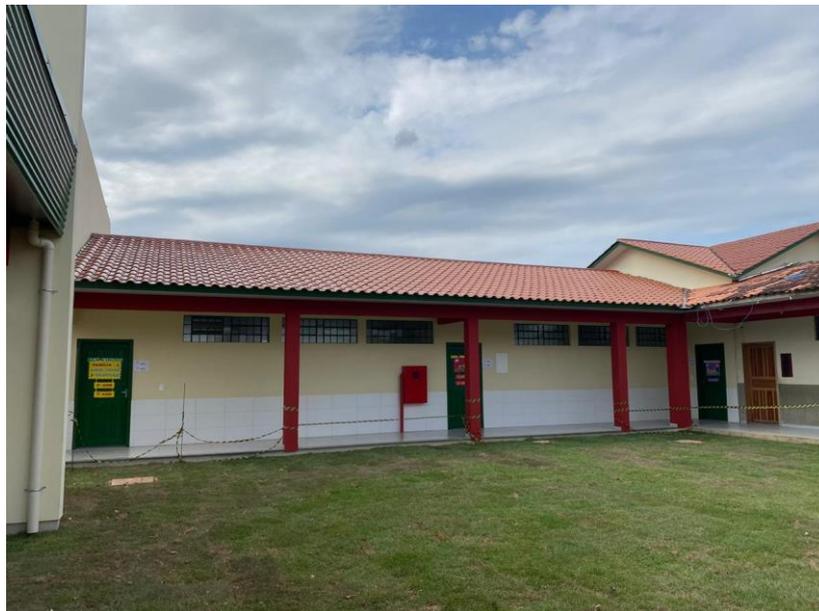
**Figura 5:** Parte interna da obra (Fonte: Dos Autores 2020).

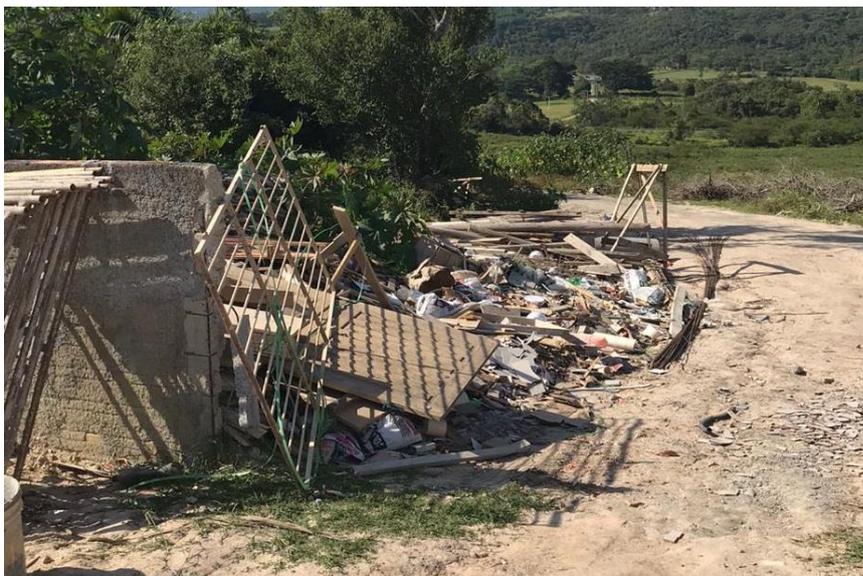
Aos redores da obra em execução a equipe notou alguns fatores importantes, dentre eles, a limpeza do canteiro de obra. Existiam inúmeros resíduos descartados incorretamente e o espaço encontrava-se sujo e desorganizado. Além disso, alguns materiais estavam sendo armazenados de maneira incorreta, sem proteção e em contato direto com o solo.

**Figura 6:** Entulho de obra descartados incorretamente. (Fonte: Dos Autores 2020).

Alguns problemas foram relatados, entre eles a limpeza e organização do canteiro de obras e o descarte incorreto dos entulhos gerados pela construção, lembrando que o descarte do material é de responsabilidade da contratada. Além disso, foi observado que algumas paredes e o teto estavam com fissuras assim possivelmente acarretarão problemas futuros.

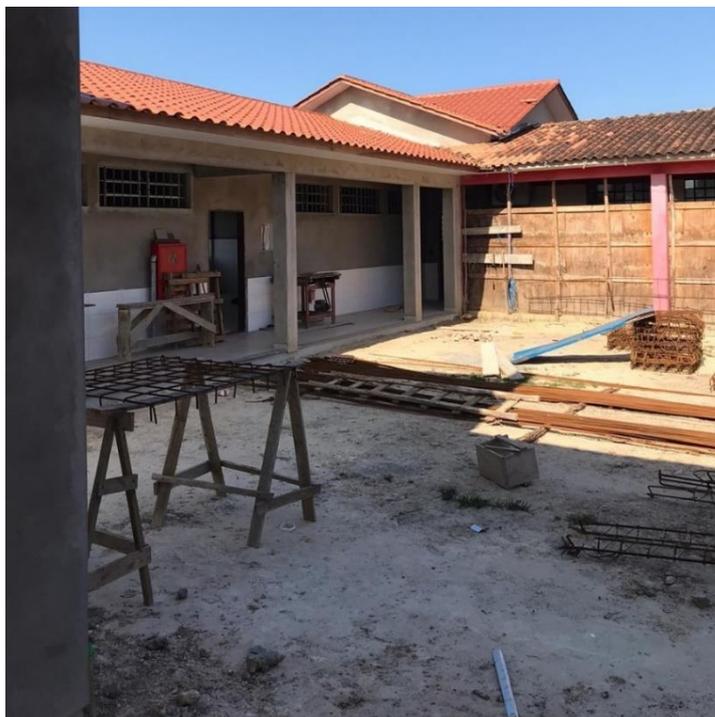
**Figura 7:** Materiais em contato direto com o solo. (Fonte: Dos Autores 2020).

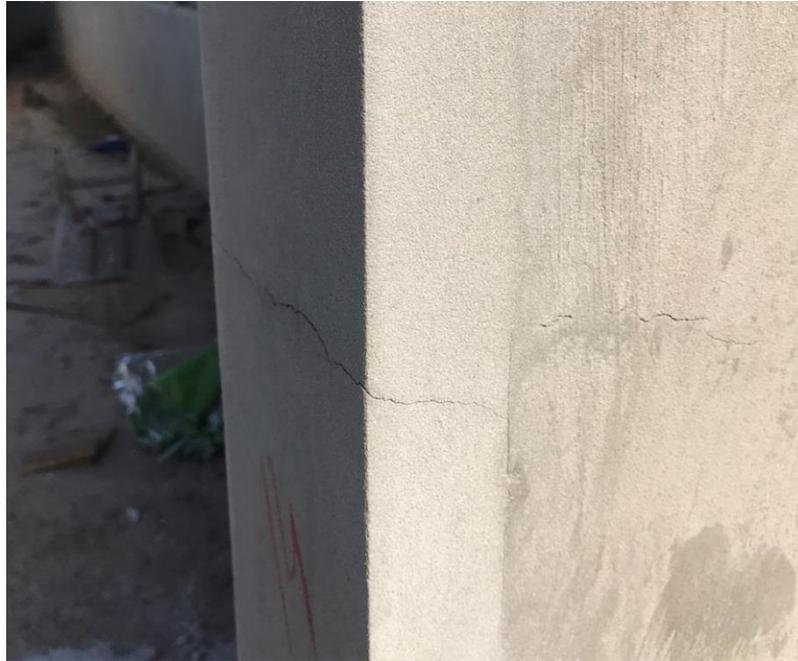
Em algumas partes das paredes é possível verificar retratações no concreto, o que pode acabar comprometendo o acabamento e revestimento final.

**Figura 8:** Retratação no concreto (Fonte: Dos Autores 2020).

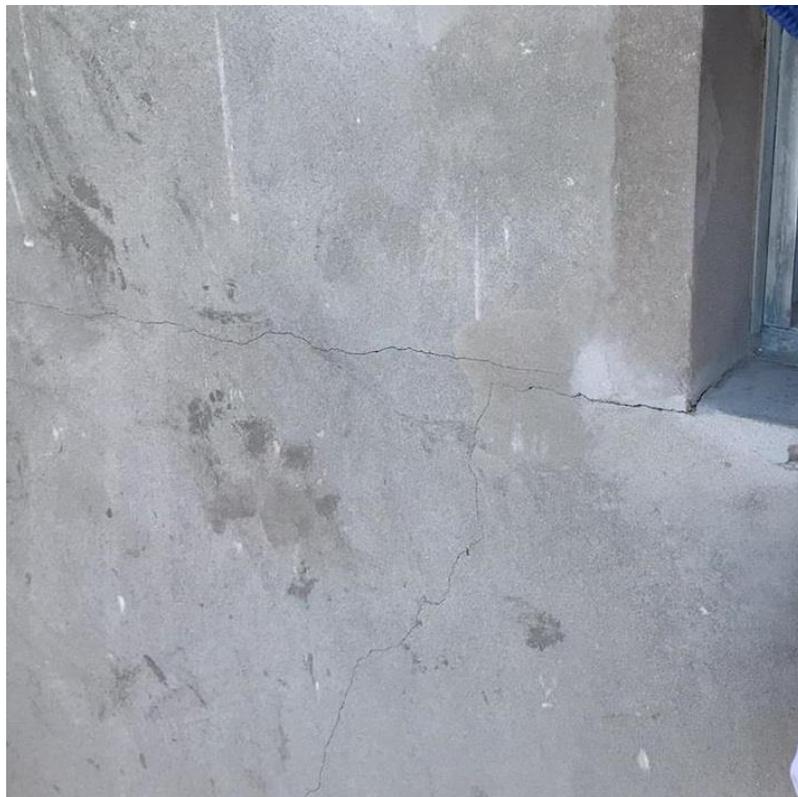
**Figura 9:** Retratação no concreto (Fonte: Dos Autores 2020).

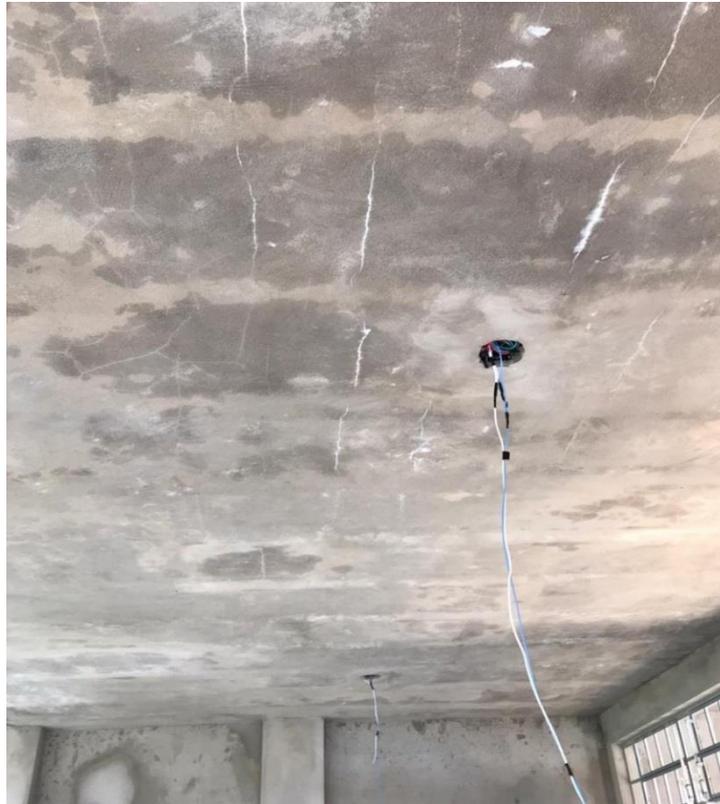
Na laje é possível verificar trincas na estrutura, o que pode acarretar em patologias futuras, tais como: fissuras no teto, infiltração e posterior deterioração do revestimento, entre outras.

**Figura 10:** Trincas na estrutura do teto. (Fonte: Dos Autores 2020).

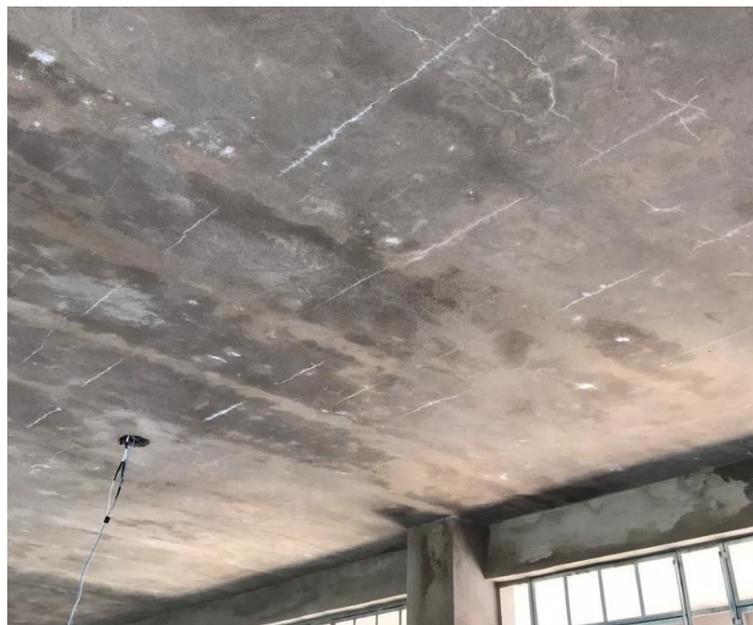
**Figura 11:** Trincas na estrutura do teto. (Fonte: Dos Autores 2020).
