RELATÓRIO DE ACOMPANHAMENTO DAS OBRAS PÚBLICAS MUNICIPAIS

Relatório número: RAO 002/OSC/2020.

Data da 2ª visita: 03/03/2020.

Objeto: Contratação de empresa para execução dos serviços necessários às obras de ampliação de uma área de 795,49m², na E.M.E.I.E.F. PROF^a. IRIA ZANDOMÊNEGO DE LUCA, localizada no bairro Napolini - Município de Criciúma-SC.

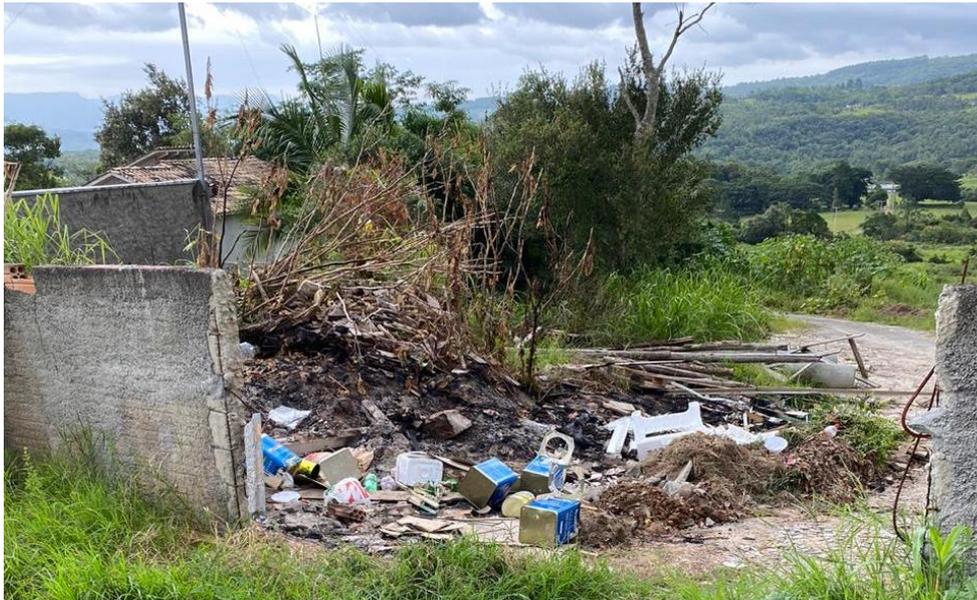
Aos redores da obra em execução a equipe notou alguns fatores importantes, dentre eles, a limpeza. O memorial descritivo afirma que a limpeza é de responsabilidade do executante, devendo destinar os resíduos para um local correto. Nos ares-condicionados não foi possível notar a presença dos drenos, por onde sai a água, assim deixando a água escorrer pelas paredes e prejudicando o acabamento final, sujando as paredes e podendo até gerar infiltração.

Figura 6: Resíduos descartados de forma incorreta (Fonte: Dos Autores).

Alguns problemas foram relatados, entre eles os acabamentos das janelas que em algumas partes não foram aplicados corretamente, os recuos entre o muro e a edificação que não atendem as normas, os ares-condicionados que estão sem os drenos, os resíduos da obra que estão descartados de forma incorreta, as caixas de inspeção que não estão cobertas, a estrutura de ligação remontada mal acabada, e outros persistiram, como as retratações no concreto que ao invés de serem arrumadas foram só cobertas com a pintura.

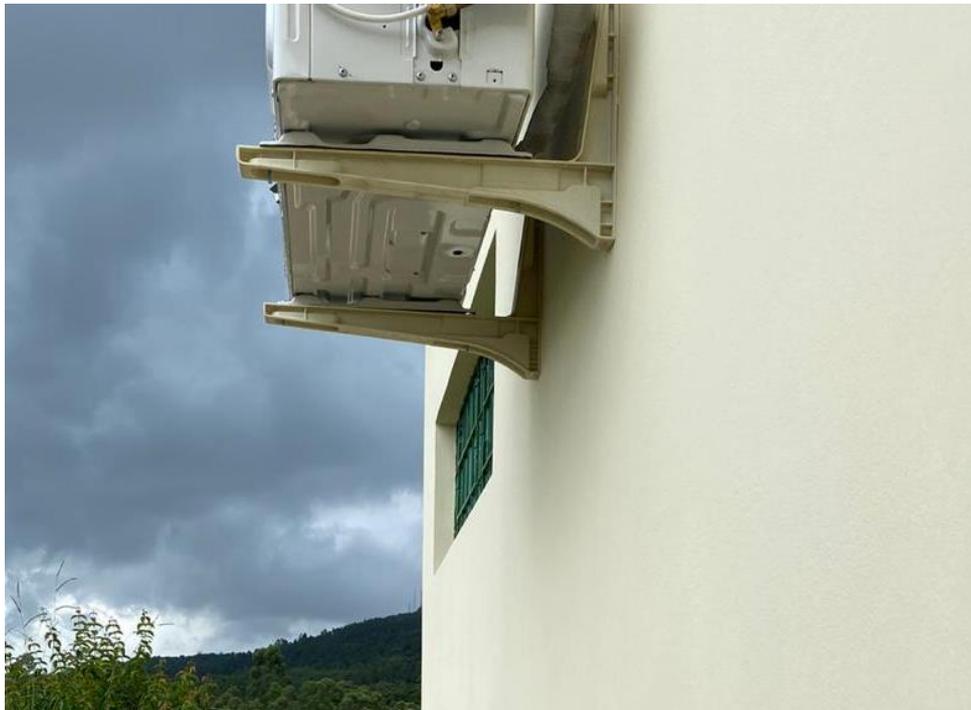
Figura 7: Ar-condicionado já em funcionamento. (Fonte: Dos Autores 2020).

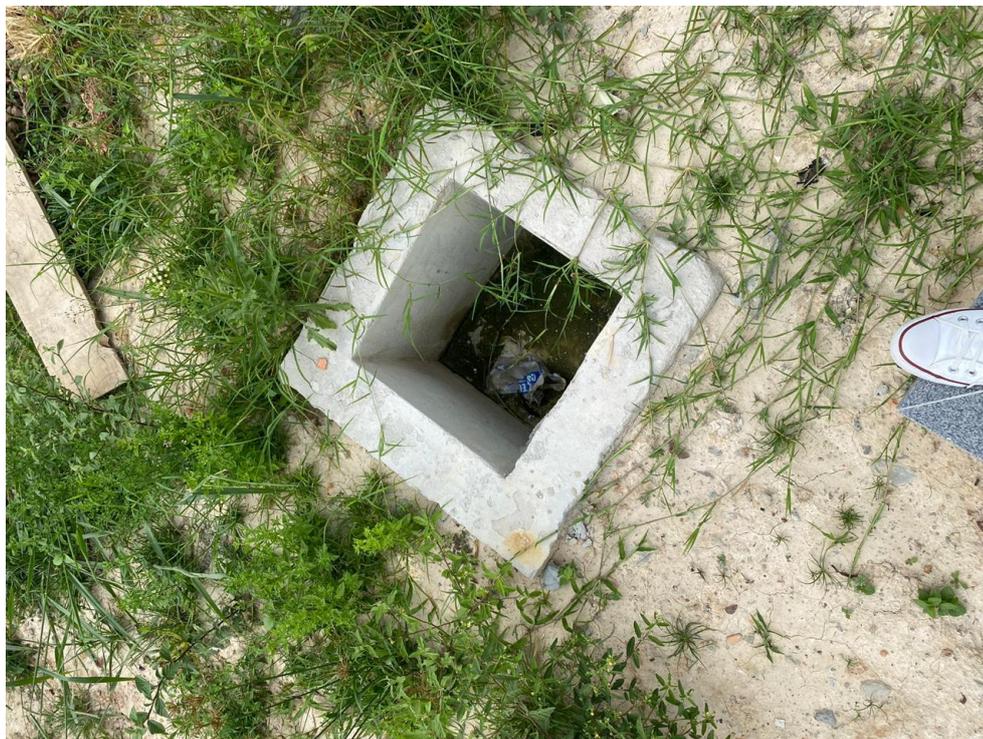
No local é possível observar um grande avanço na obra em relação a visita realizada anteriormente. A grama já havia sido colocada e as caixas de inspeção haviam sido finalizadas, mas ainda não haviam sido devidamente fechadas e estavam com lixos, facilitando o entupimento.

Figura 8: Caixa de inspeção (Fonte: Dos Autores 2020).

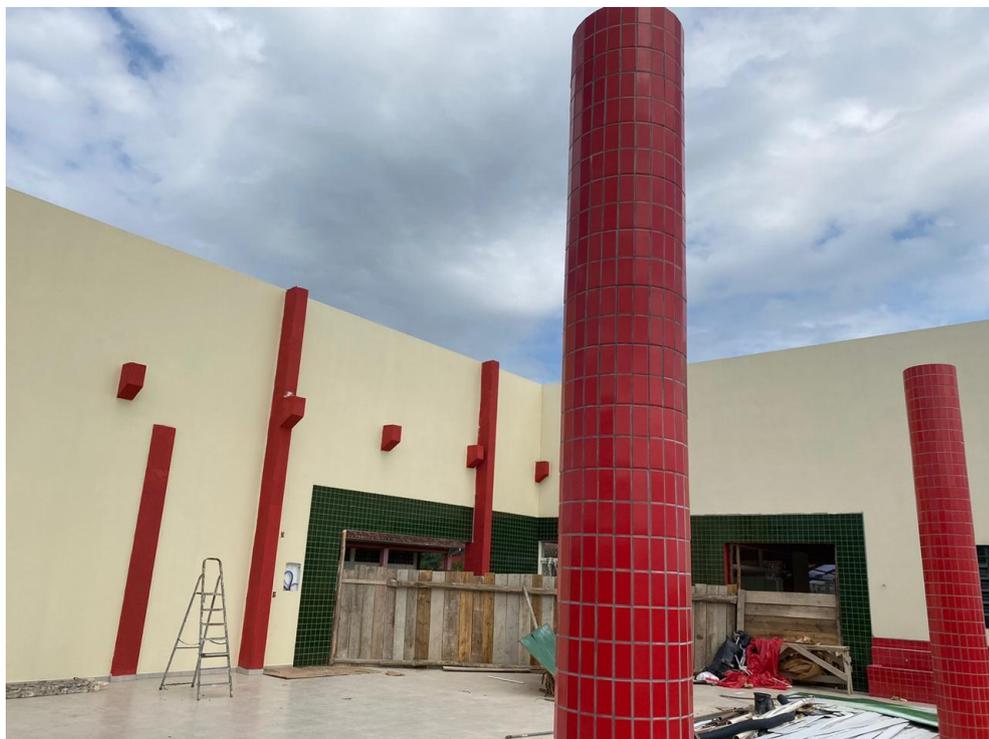
A cobertura, o forro e a pintura também já haviam sido finalizados faltando somente a parte dos fundos da obra para cobrir.

Figura 11: Cobertura a ser concluída. (Fonte: Dos Autores).

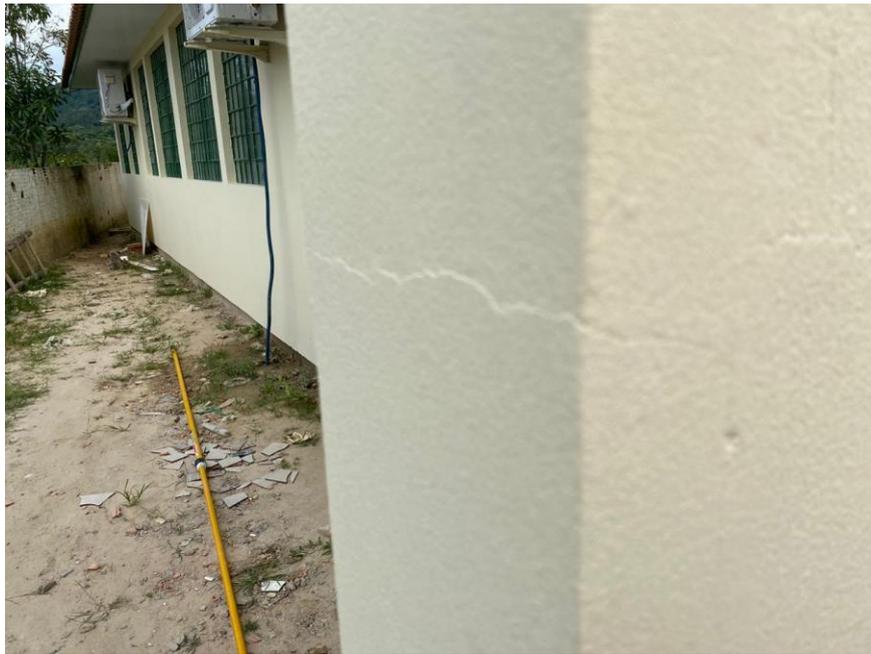
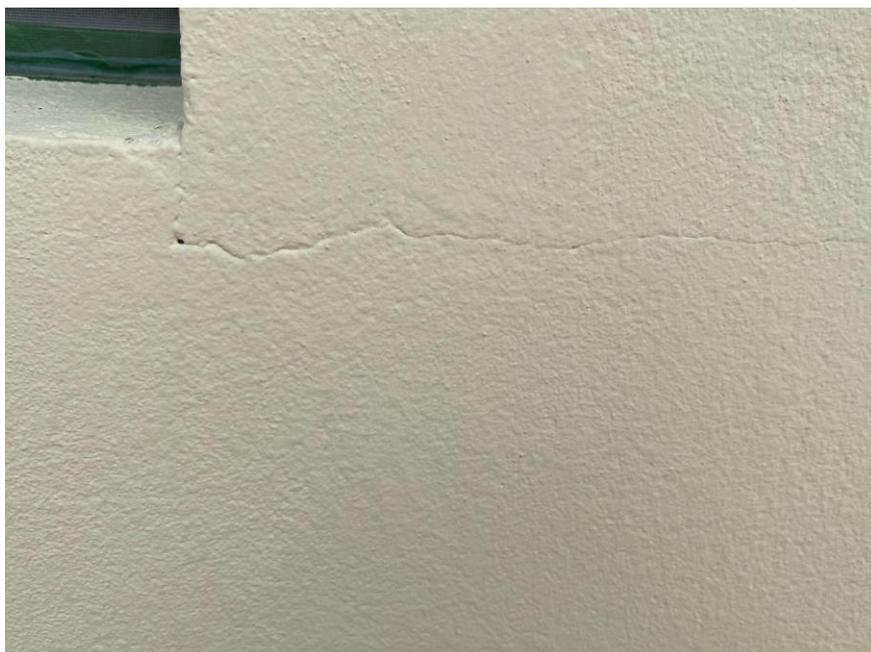
Na primeira visita realizada à obra, notou-se que haviam algumas retratações no concreto, problema este que persistia na segunda visita. As janelas já haviam sido colocadas e os acabamentos finalizados, notaram-se que alguns acabamentos não haviam sido aplicados de forma correta, assim deixando um espaço entre a janela e o vidro, vindo a entrar água nas salas quando chover.

Figura 12: Retratação no concreto (Fonte: Dos Autores 2020).

Figura 13: Retratação no concreto (Fonte: Dos Autores 2020).

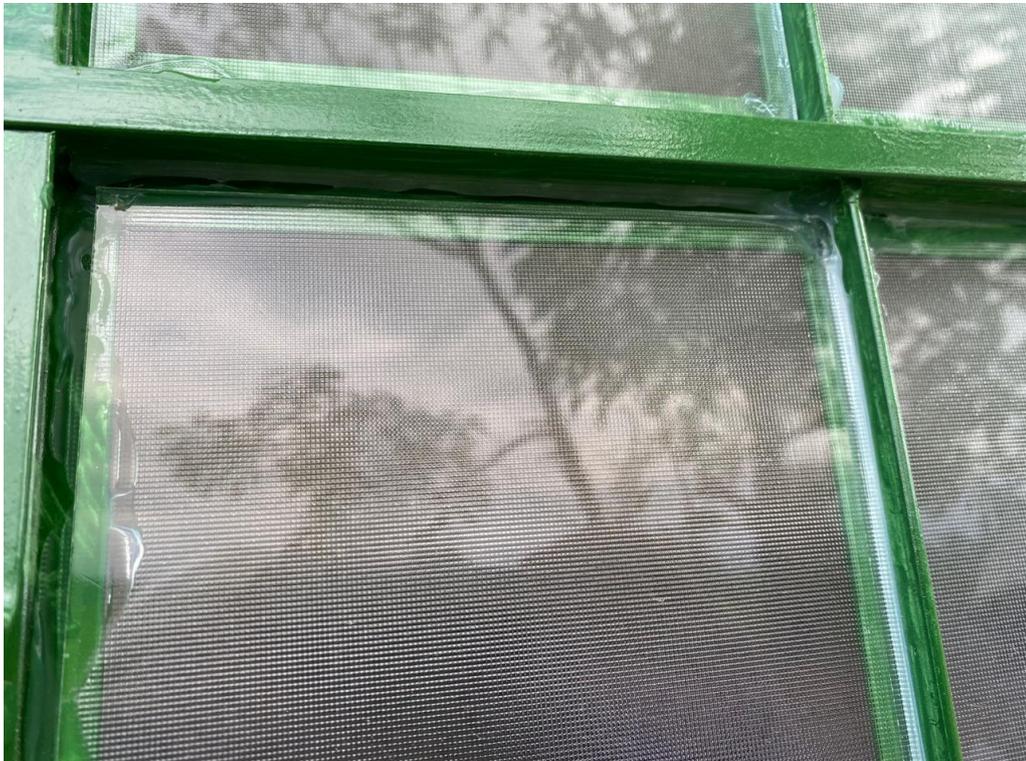
Figura 15: Acabamentos aplicados de forma incorreta. (Fonte: Dos Autores 2020).

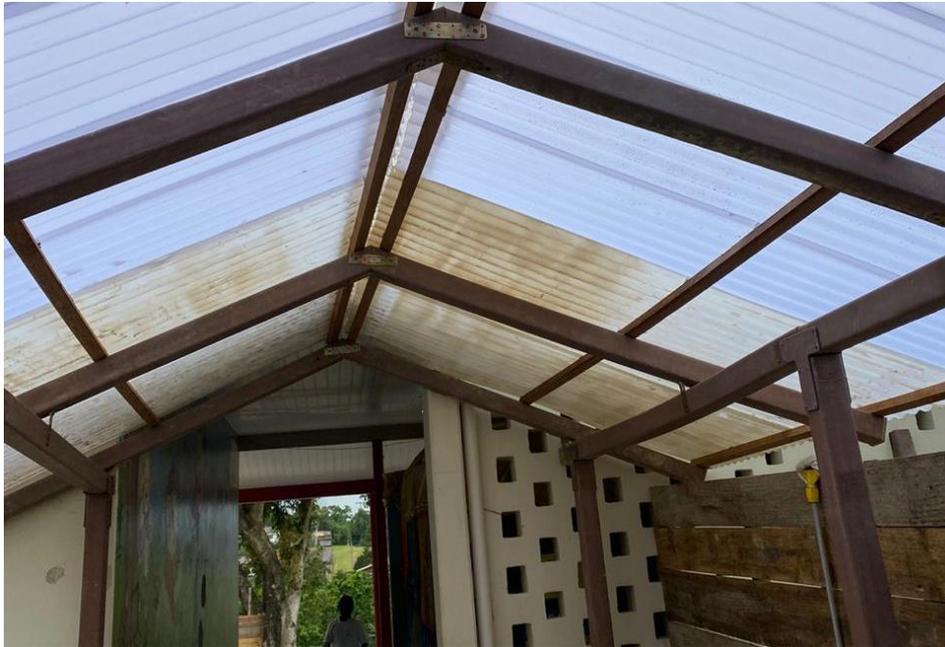
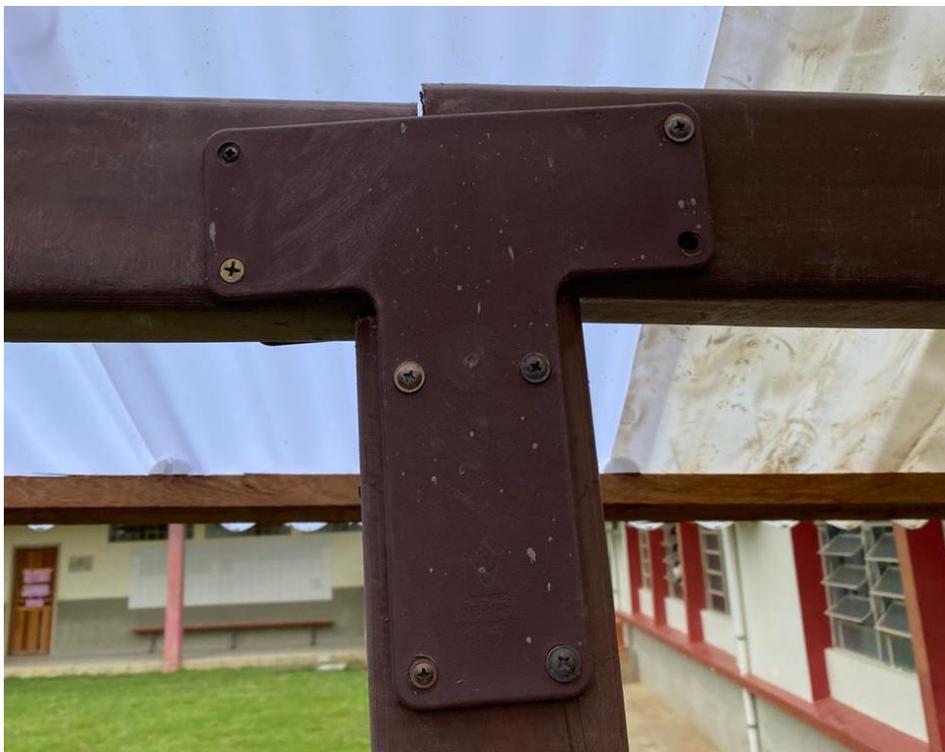
Observamos que uma parte da estrutura de ligação que foi remontada estava com algumas partes mal-acabadas, e que os recuos da edificação em relação ao muro não obedeciam às normas, medindo menos de 1,5 metros.

Figura 19: Estrutura de ligação (Fonte: Dos Autores).

Figura 20: Ligação entre pilares e vigas (Fonte: Dos Autores 2020).

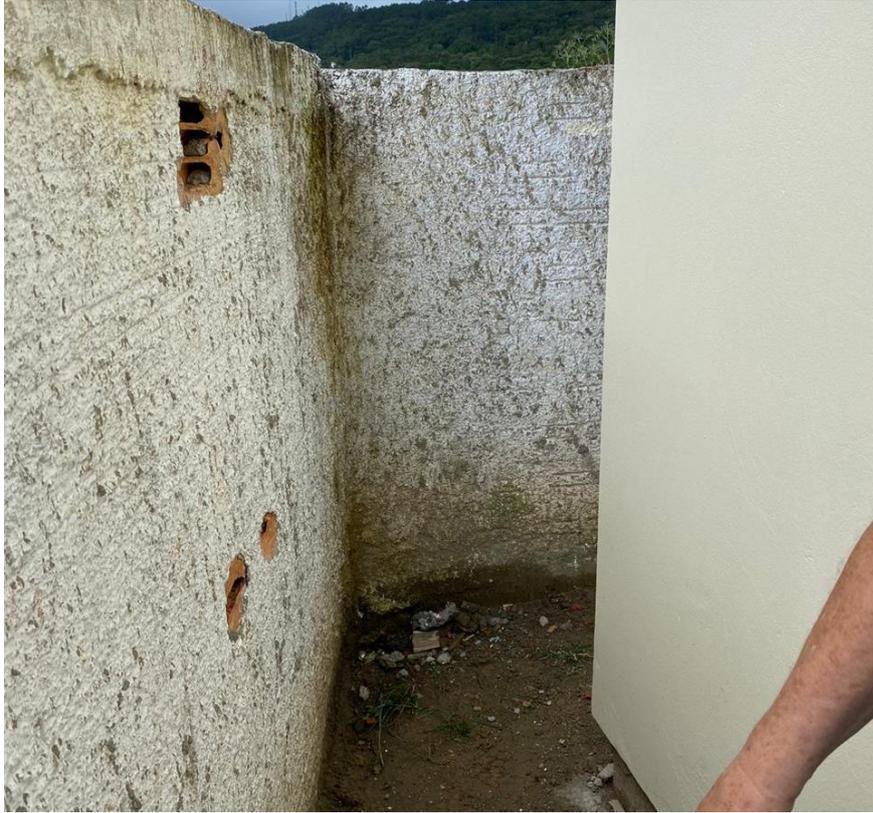
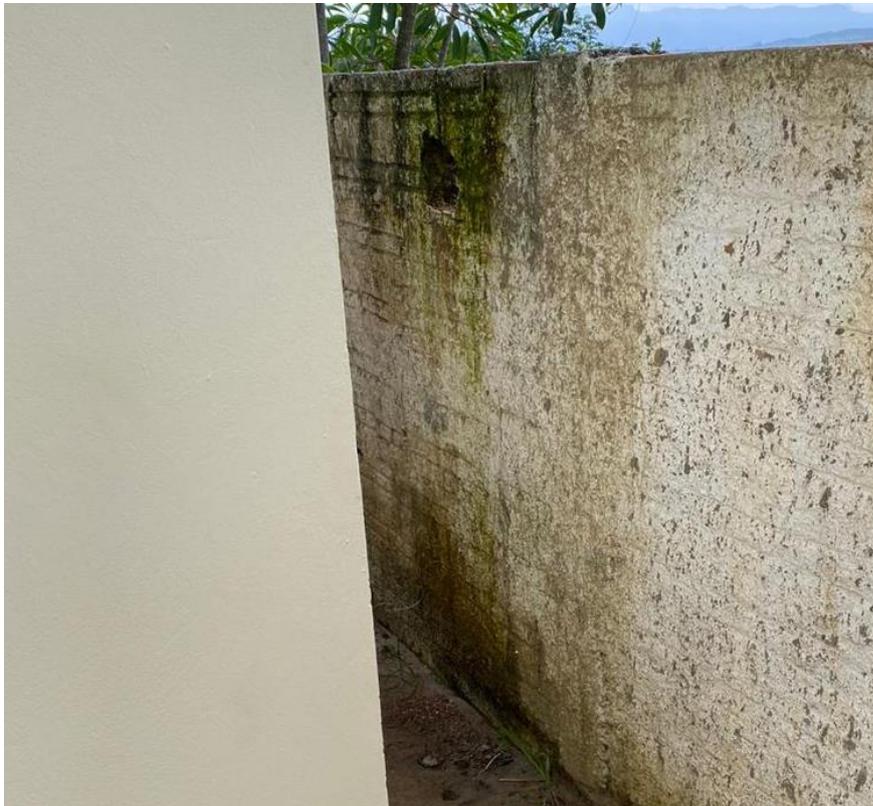
Figura 21: Recuo desobedecendo as normas. (Fonte: Dos Autores 2020).

Figura 22: Recuo desobedecendo as normas. (Fonte: Dos Autores 2020).
