RELATÓRIO DE ACOMPANHAMENTO DAS OBRAS PÚBLICAS MUNICIPAIS

Relatório número: RAO 003/OSC/2020

Órgão / entidade: Município de Criciúma - SC

Objeto: Contratação de empresa para execução dos serviços necessários às obras de reforma de 891,48m² e ampliação de 262,65m² do prédio da Policlínica do Rio Maina, para instalação física da UNIDADE DE PRONTO ATENDIMENTO – UPA 24h RIO MAINA, localizada na Rua Santos Uggioni – Distrito de Rio Maina no município de Criciúma-SC.

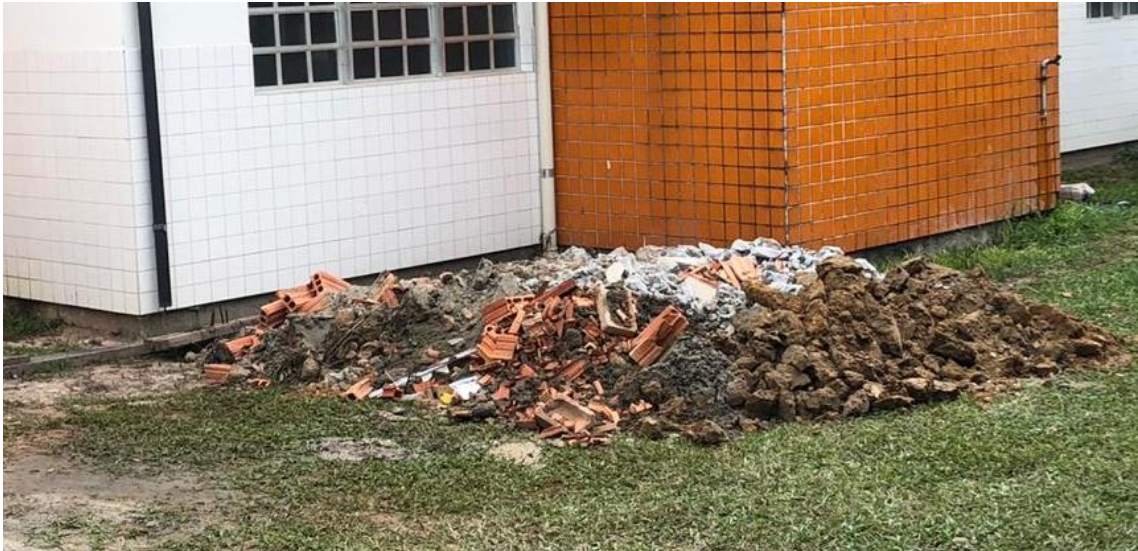
Aos redores da obra em execução a equipe notou alguns fatores importantes, dentre eles, a limpeza do canteiro de obra, existiam resíduos descartados incorretamente, o memorial descritivo afirma que a limpeza é de responsabilidade do executante, devendo destinar os resíduos para um local correto.

Figura 7: Entulho da obra descartado incorretamente (Fonte: Dos Autores 2020).

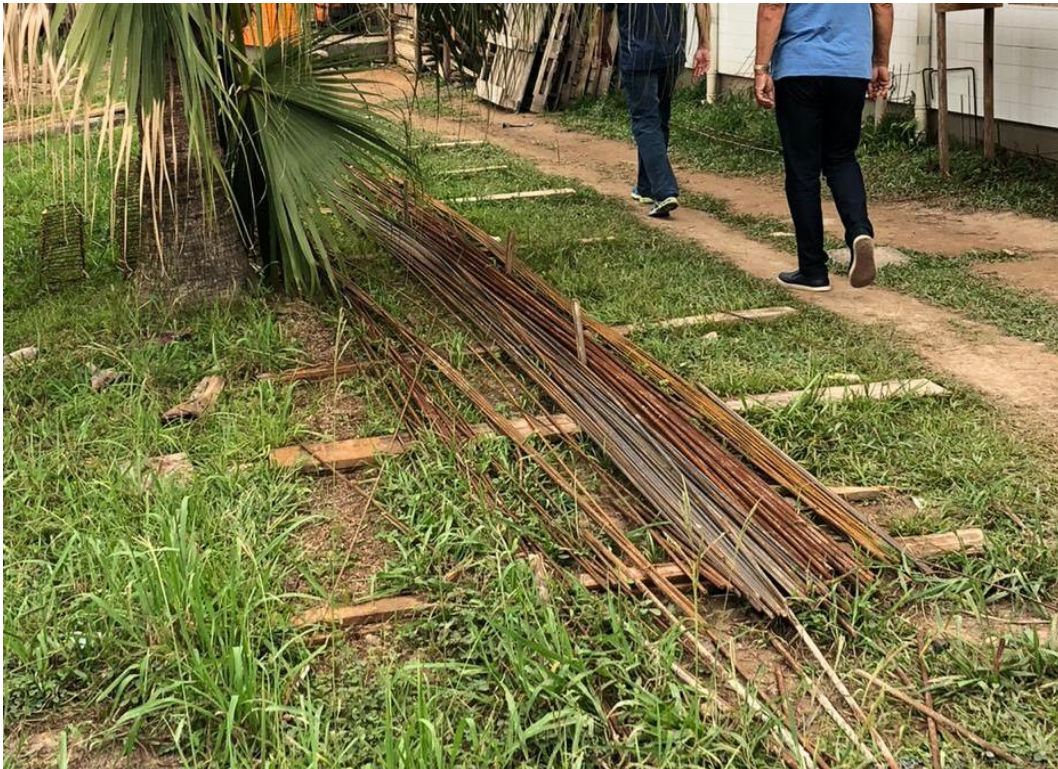
Quanto aos materiais utilizados na obra alguns se encontravam armazenados corretamente sem contato com o solo, evitando a degradação do material, outros armazenados de forma incorreta.

Figura 8: Ferragens para armação armazenadas corretamente (Fonte: Dos Autores 2020).

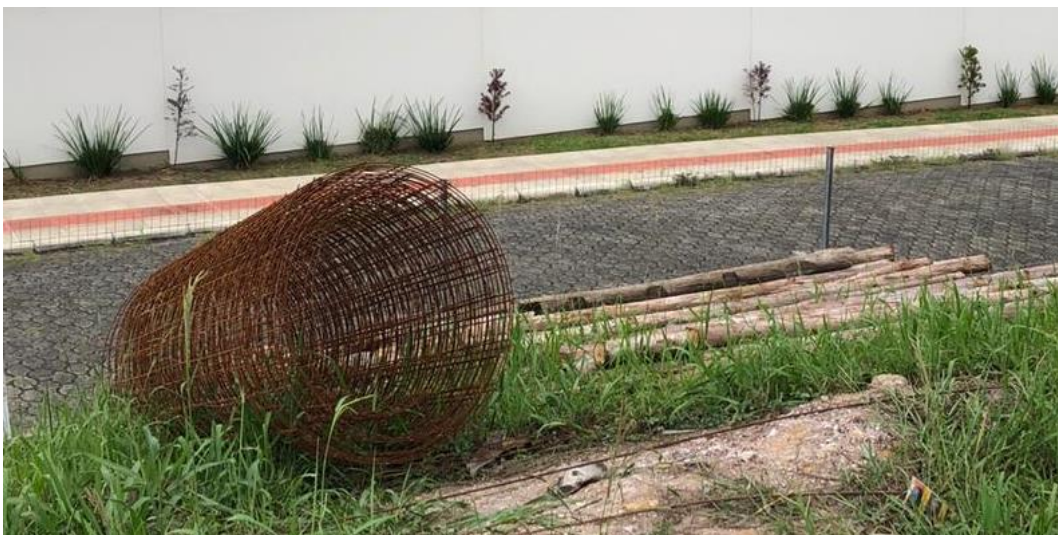
Figura 9: Ferragens para armação armazenadas incorretamente (Fonte: Dos Autores 2020).

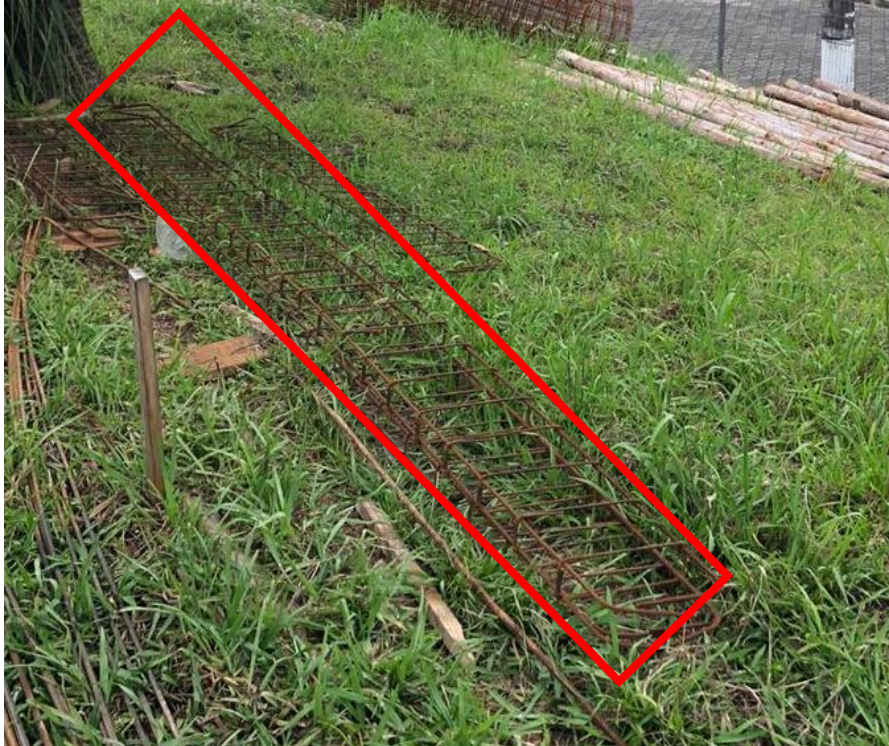
Figura 10: Ferragens para armação armazenadas incorretamente (Fonte: Dos Autores 2020).

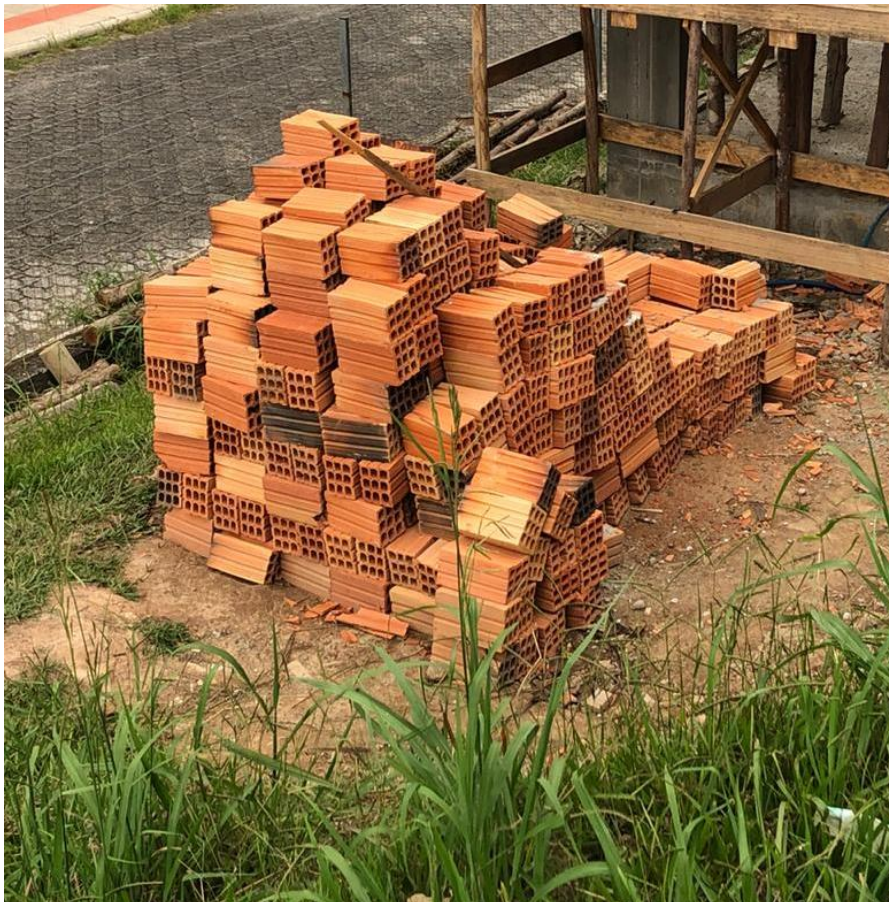
Figura 11: Blocos de concreto armazenados incorretamente (Fonte: Dos Autores 2020).

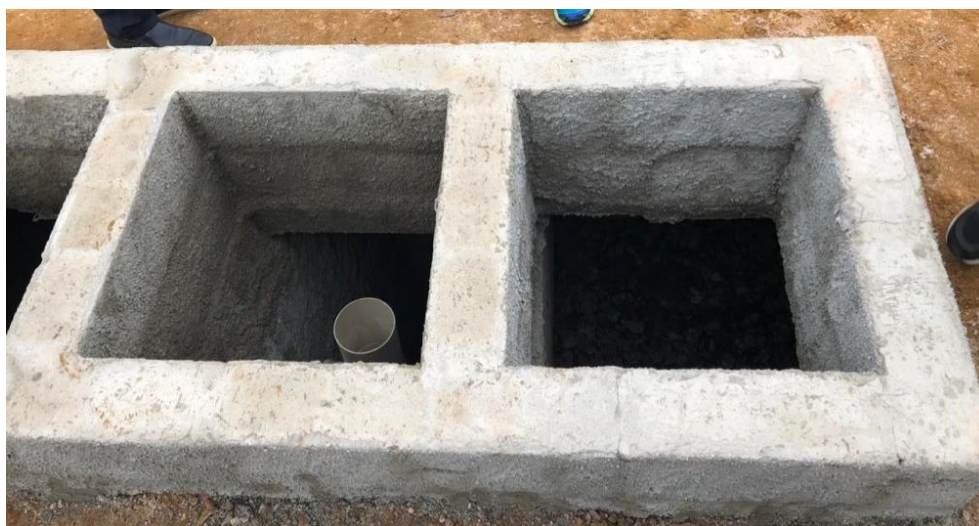
Devido ao fato de não possuir tratamento de esgoto onde está localizada a obra, foram instaladas caixas sépticas com o intuito de causar menos impacto ambiental, que se encontravam concluídas. Também foi possível observar que o prédio em geral apresenta diversas patologias em sua estrutura, como pontos de infiltrações na parte interna.

Figura 12: Caixas sépticas já construídas (Fonte: Dos Autores 2020).

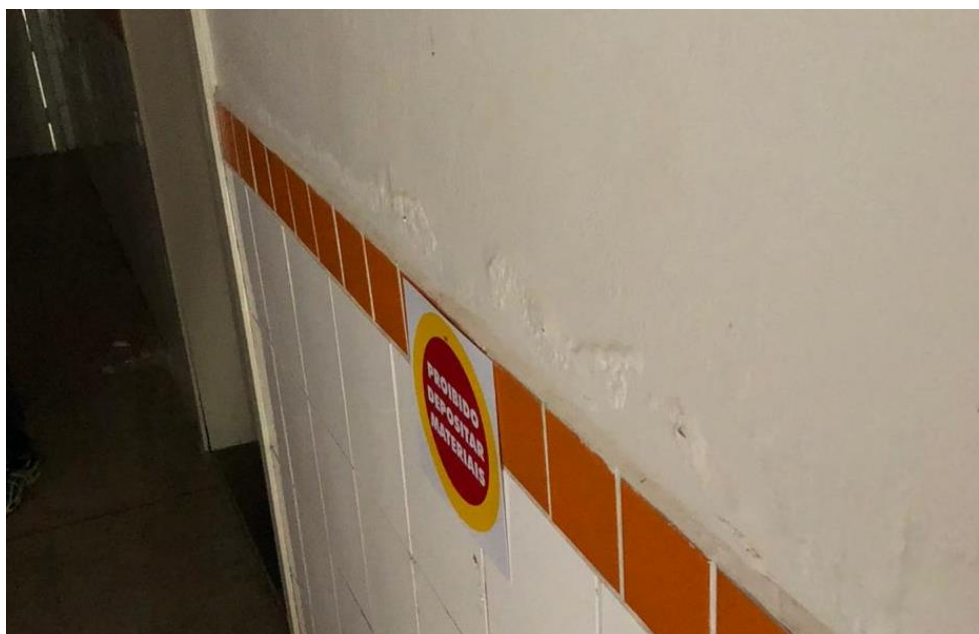
Figura 13: Infiltração na parede já existente. (Fonte: Dos Autores 2020).

As caixas sépticas já foram concluídas e percebeu-se algumas infiltrações nas paredes já existentes. Outro ponto levantado pela equipe é o descarte dos resíduos gerados pela construção, que não vem sendo efetuado da maneira correta, vale lembrar que é de responsabilidade da empresa que executa a obra fornecer destino correto para o entulho. Observou-se ainda que os trabalhadores estavam utilizando os equipamentos de segurança (EPI's) de forma correta.

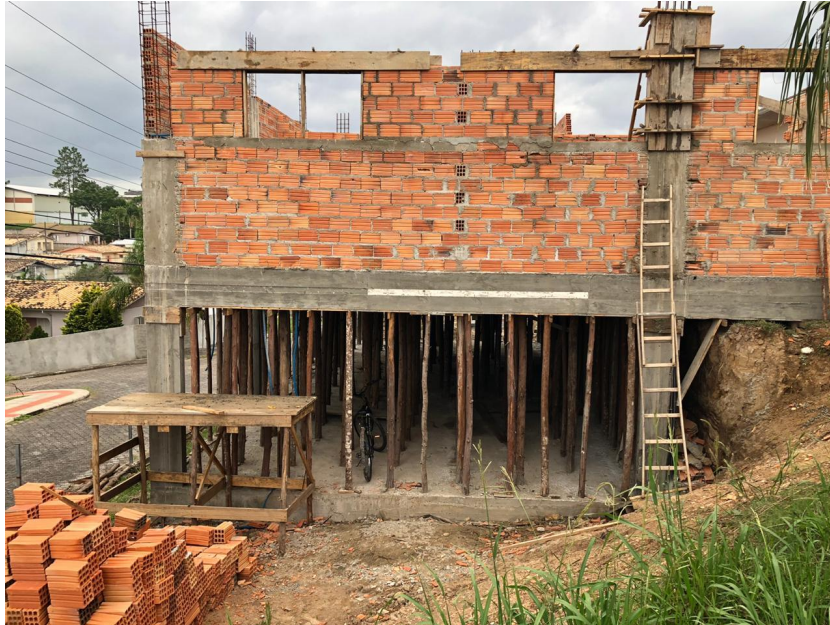
Notou-se que na parte dos fundos já havia sido dado início a ampliação, foram concluídas as vigas e alguns pilares e paredes ainda estavam em processo de finalização.

Figura 14: Parte dos fundos sendo construída (Fonte: Dos Autores 2020).

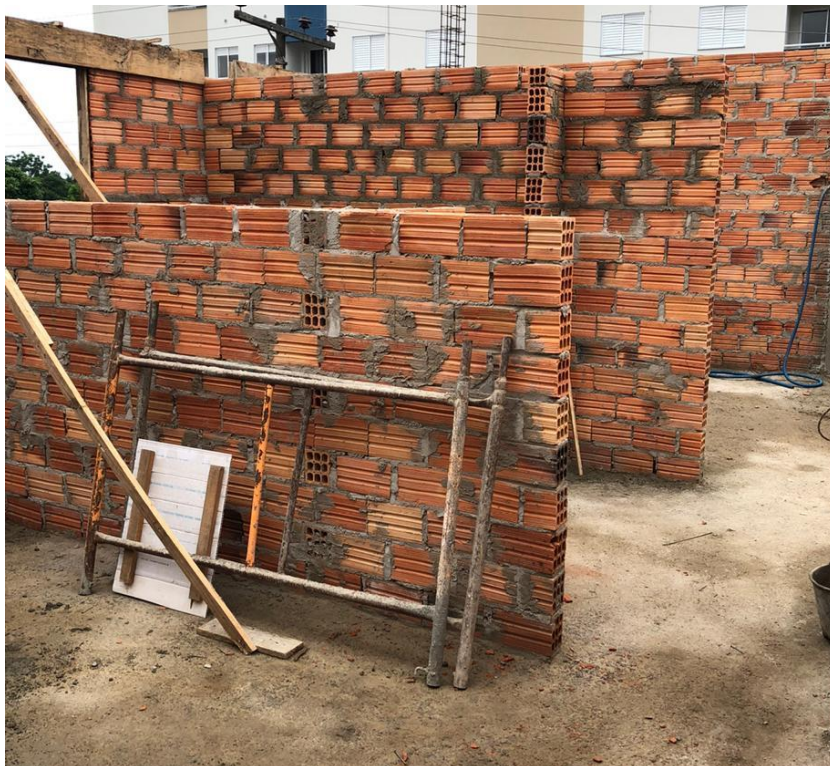
Figura 15: Paredes sendo construídas nos fundos (Fonte: Dos Autores 2020).

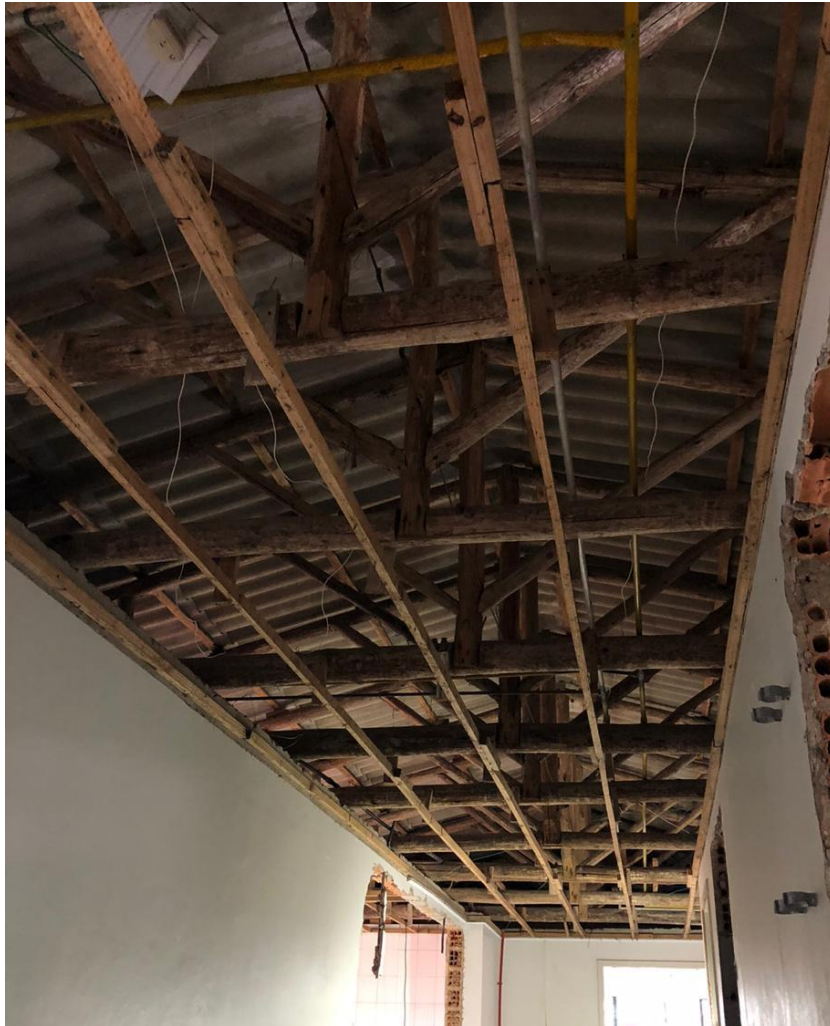
O forro foi retirado para trabalharem na parte de fiação, onde posteriormente serão recolocados em todo o local. Notou-se também que havia infiltração em algumas tesouras do telhado.

Figura 16: Forro retirado (Fonte: Dos Autores 2020).

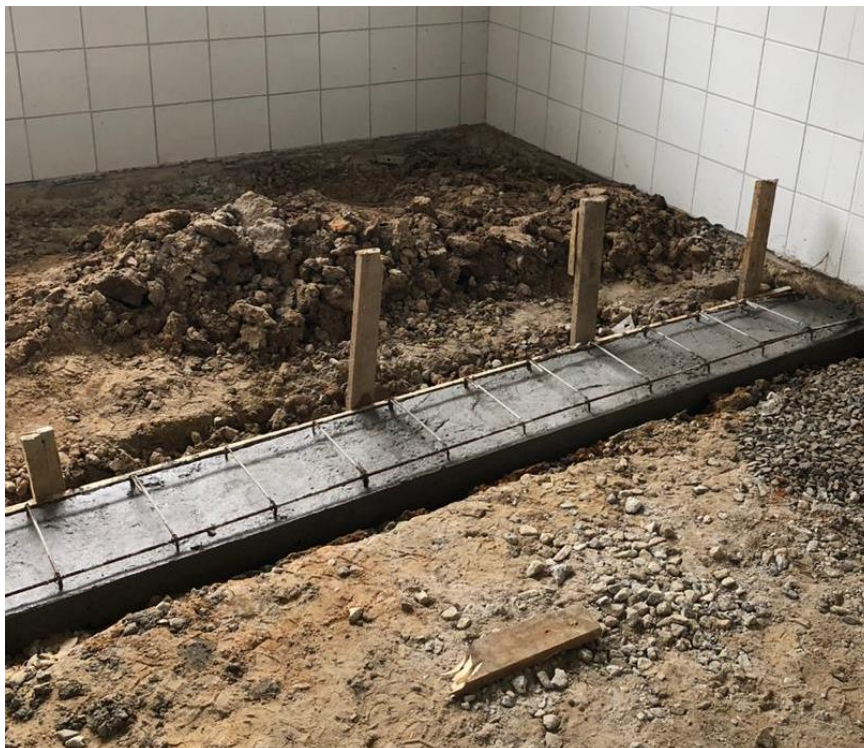
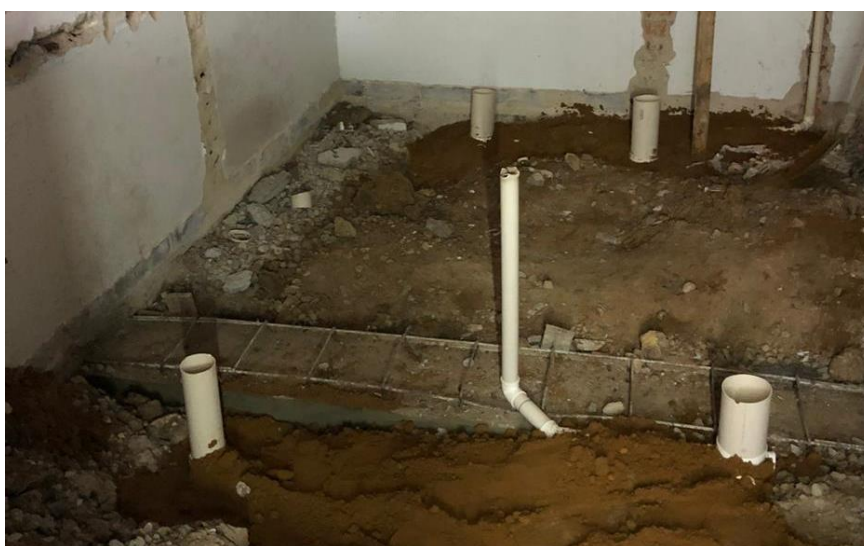
O mestre de obras relatou que o contrapiso estava fino demais para construir as paredes, desta forma, o engenheiro responsável pela obra ordenou que em todas as paredes a serem construídas na obra, seriam feitas vigas de reforço, que não constam no projeto.

Figura 17: Viga de reforço para paredes (Fonte: Dos Autores 2020).

Figura 18: Viga de reforço para paredes (Fonte: Dos Autores 2020).

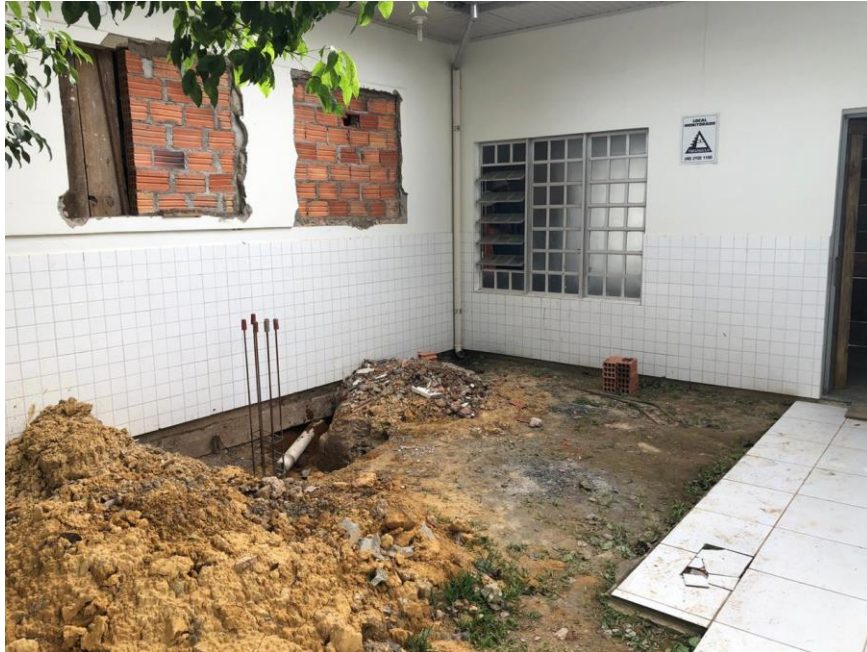
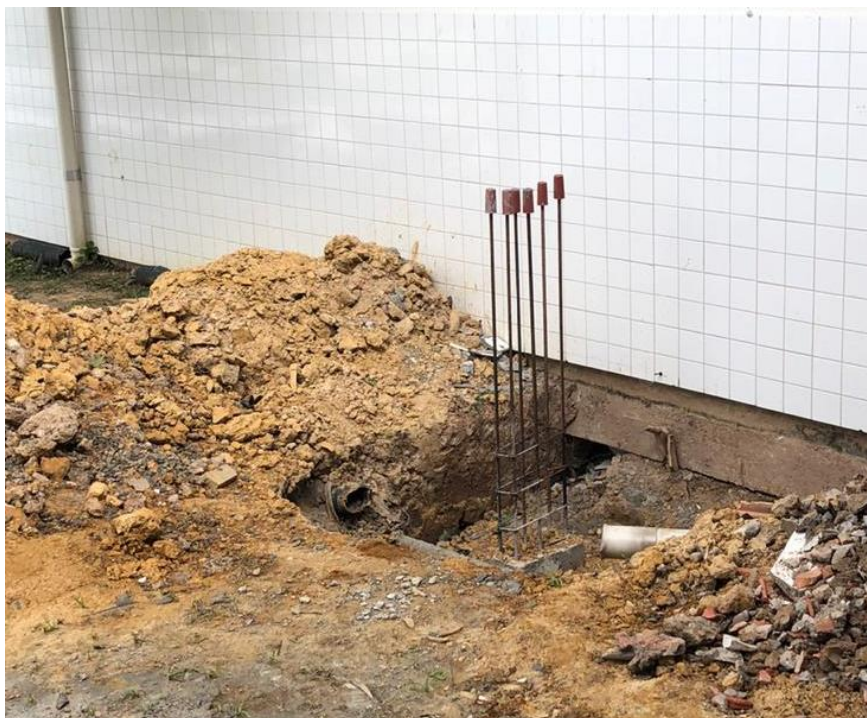
Também foi possível analisar que já haviam iniciado a armação e concretagem dos pilares e fundações, na qual será feita mais uma das ampliações da obra.

Figura 19: Início ampliação da sala (Fonte: Dos Autores 2020).

Figura 20: Início ampliação da sala (Fonte: Dos Autores 2020).
