RELATÓRIO DE ACOMPANHAMENTO DAS OBRAS PÚBLICAS MUNICIPAIS

Relatório número: RAO 005/OSC/2020

Órgão / entidade: Município de Criciúma - SC

Objeto: Contratação de empresa especializada para execução dos serviços necessários de reforma em “Caráter Emergencial” da Casa da Saúde do Rio Maina, para funcionamento do centro de tratamento de pessoas com COVID-19, localizada na Rua Luiz Pirola de Noé nº 150 – bairro Rio Maina, com base no Decreto Municipal de Situação de Emergência nº. 395/2020.

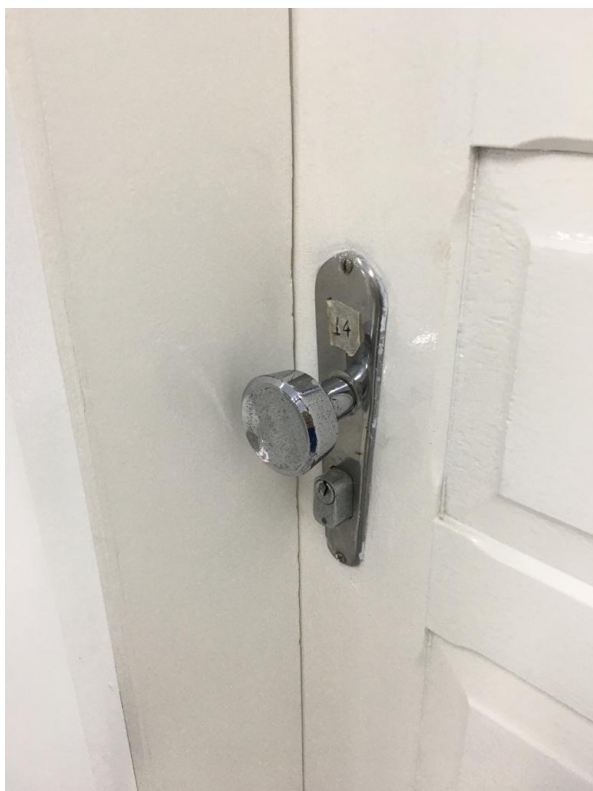
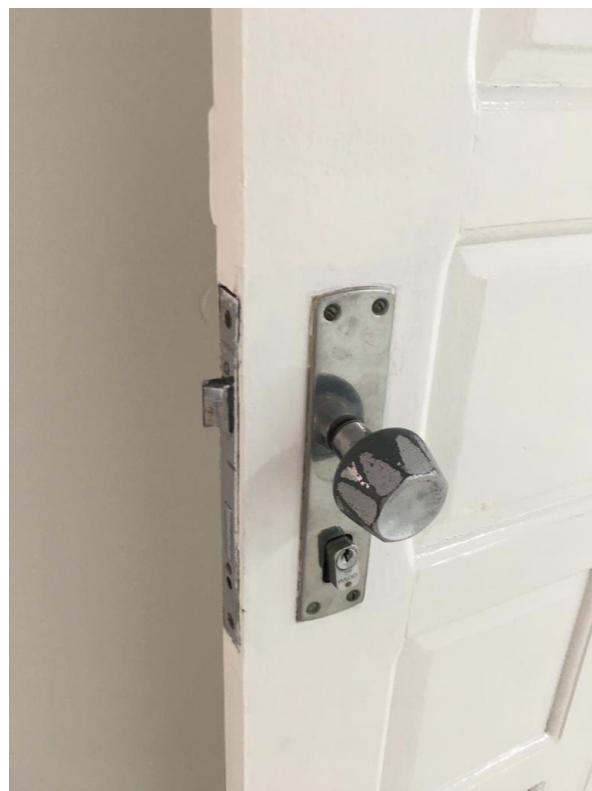
Na entrada notou-se que a porta é a mesma de antes da reforma, assim como a maçaneta, a fechadura e a dobradiça, todas foram reaproveitadas. Igualmente a outras portas e suas ferragens do local, somente aquilo que estava estragado foi substituído. As maçanetas e fechaduras não são padronizadas, tanto as antigas, quanto às novas.

Figura 4: Maçaneta antiga. (Fonte: Dos Autores 2020).

Figura 5: Maçaneta antiga. (Fonte: Dos Autores 2020).

No memorial descritivo encontrado no contrato, o item 3.6 - Ferragens, diz que “todas as ferragens para esquadrias em geral, serão inteiramente novas, em perfeitas condições de funcionamento e acabamento” e pode-se notar nos registros fotográficos que não foi executado dessa forma.

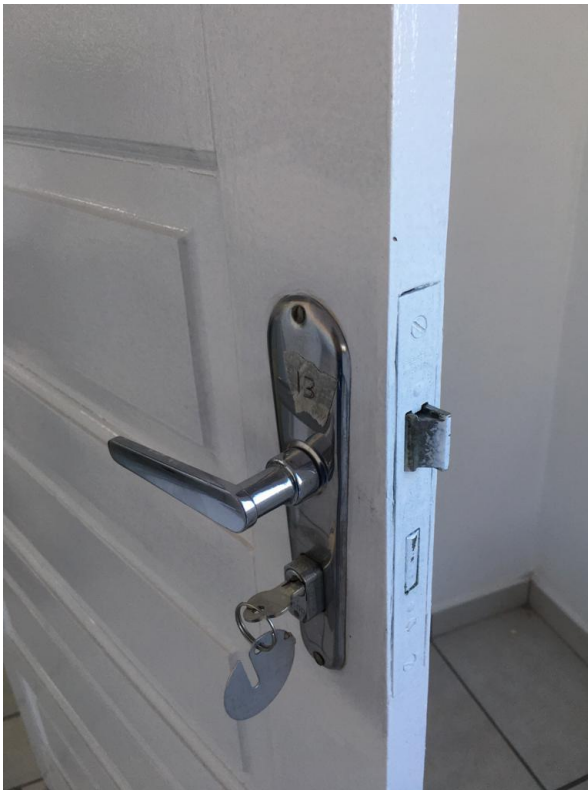
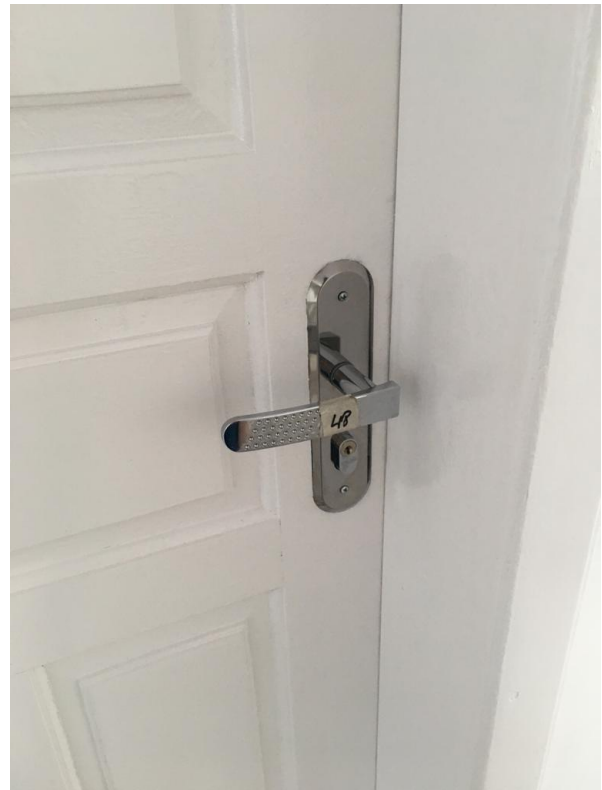
Figura 6: Maçaneta nova. (Fonte: Dos Autores 2020).

Figura 7: Maçaneta nova. (Fonte: Dos Autores 2020).

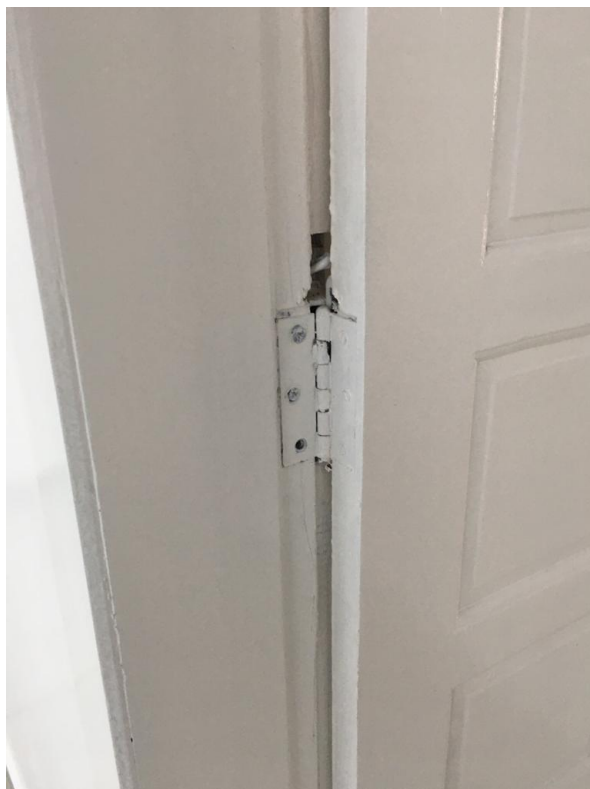
Figura 8: Dobradiça antiga. (Fonte: Dos Autores 2020).

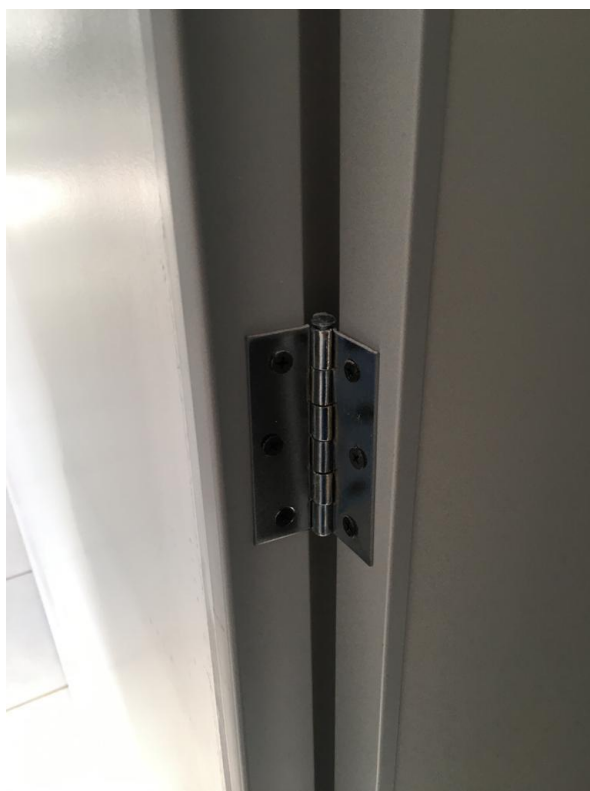
Figura 9: Dobradiça nova. (Fonte: Dos Autores 2020).

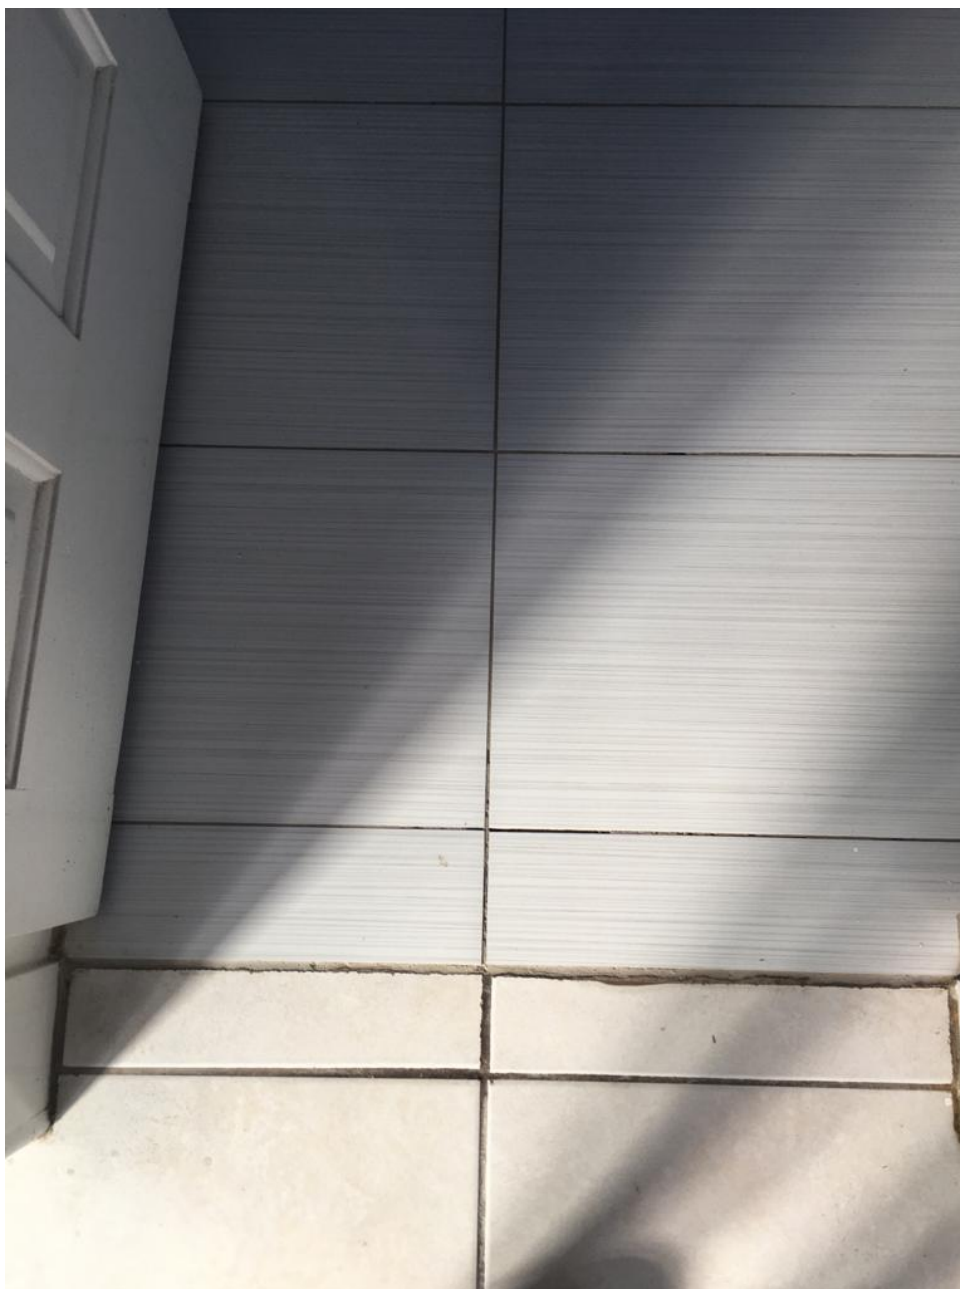
Os pisos do local que estavam degradados também foram substituídos por novos, recebidos em doações, e os que estavam conservados foram mantidos. Durante a 1ª visita, a equipe do observatório notou a presença de infiltração nas paredes que já existiam antes da reforma. Na 2ª visita observamos que foram realizados os serviços necessários para reparar aquela infiltração, porém encontrados novos pontos, em diferentes paredes, onde há o mesmo problema.

Figura 10: Diferença entre os pisos. (Fonte: Dos Autores 2020).

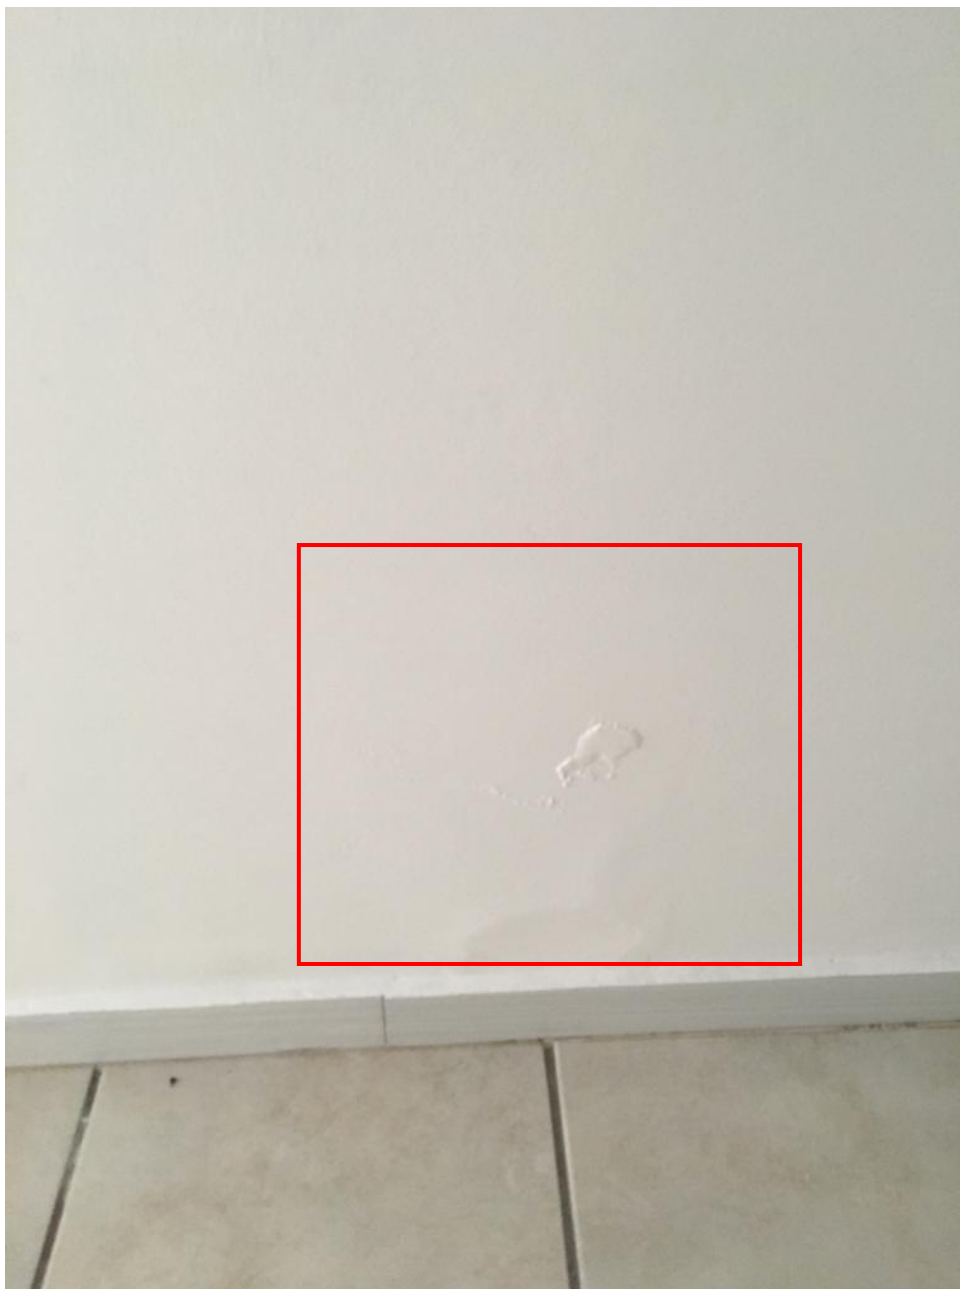
Figura 11: Infiltração na parede. (Fonte: Dos Autores 2020).

Verificou-se que há alguns problemas de infiltração. Foram analisadas também as portas e suas ferragens, reaproveitadas ao máximo, assim como os pisos, banheiros e vários itens de todo o local, mas sempre substituindo por novo aquilo que fosse necessário. Nos quartos foram instalados aparelhos de ar condicionados, sistemas de oxigênio, vácuo e colocadas camas de metal, em alguns pontos notou-se falta de acabamento no forro. Em questão de combate a incêndio, foram colocadas placas indicadoras de saídas. Na parte de tratamento semi-intensivo foram colocadas cortinas separando os leitos, pintura epóxi nas paredes e tinta emborrachada no chão, esta última apresentando alguns defeitos de colocação nos espaços entre as cerâmicas (rejuntas).

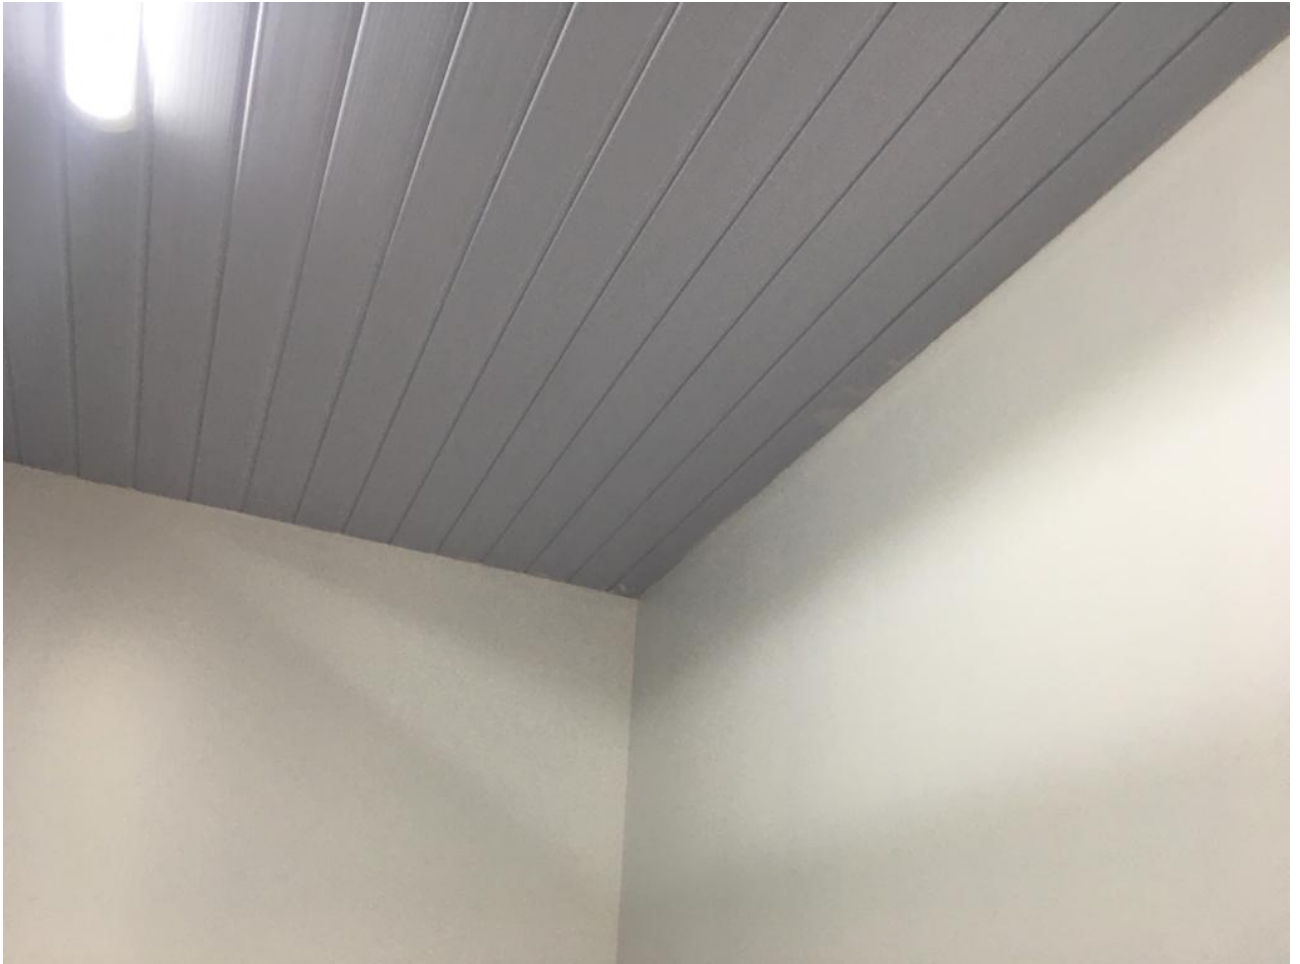
Outra condição verificada nos quartos foi que em alguns deles o forro em PVC não possuía acabamento. Os quartos onde foram feitas novas divisórias em gesso acartonado, colocou-se portas de Eucatex, e nas paredes já existentes permaneceram as portas de madeira antigas, apenas sendo pintadas.

Figura 17: Forro sem acabamento. (Fonte: Dos Autores 2020).

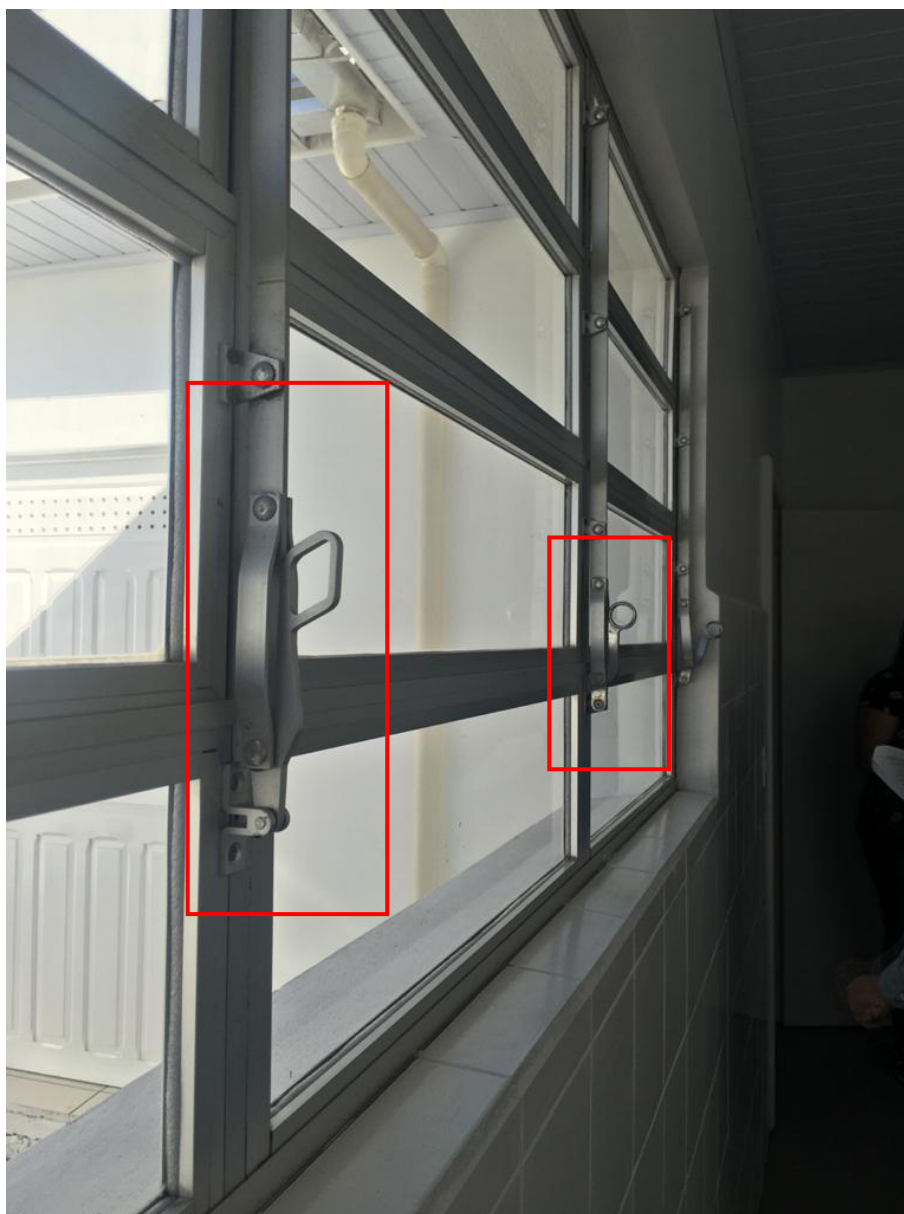
Nos corredores foi visto que as janelas que estavam com defeitos foram todas reparadas e pintadas, também sem padrão definido. Conforme o contrato, no item 3.7 – Peitoris e Soleiras, deveria ser colocado peitoris e soleiras em pedra, granito cinza claro ou mármore branco, com pingadeira de 1 (um) centímetro e acabamento boleado, porém não encontramos janelas nesses padrões.

Figura 20: Restauração da janela sem padrão. (Fonte: Dos Autores 2020).

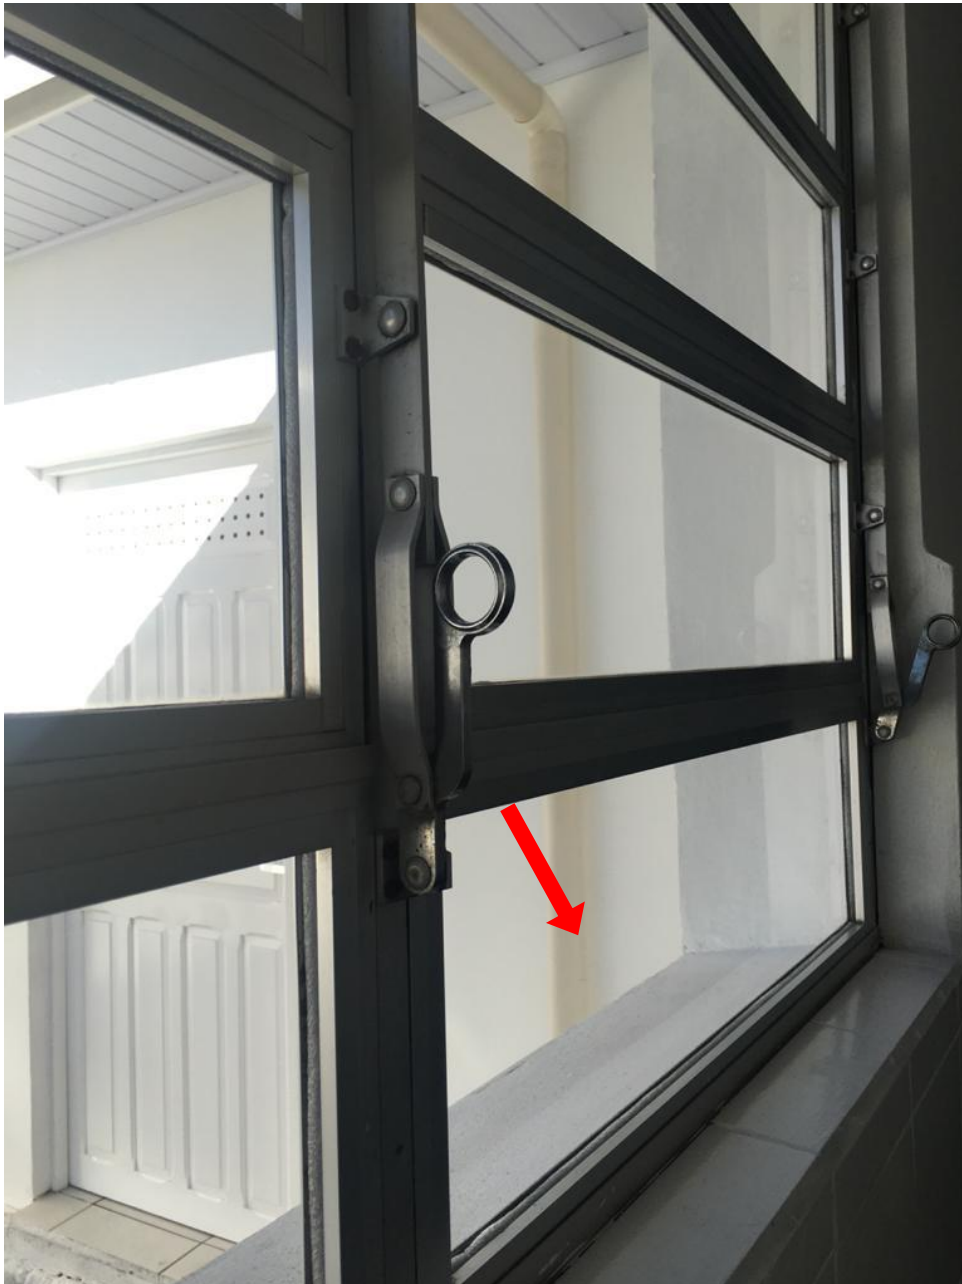
O memorial descritivo especifica os seguintes critérios sobre peitoris e soleiras que não identificamos no local:

3.7.1.1 - A pedra deve passar por baixo do caixilho ou janela, evitando assim uma junta vertical entre a esquadria e o peitoril, o que facilita a penetração de água.

3.7.1.2 - A pedra deve ter um bom caimento para fora 05%, facilitando o afastamento rápido da água.

3.7.1.3 - A pedra deve se projetar 01 cm a 02 cm para fora da face externa da parede, prevendo-se nesta saliência uma pingadeira perfeita.

Figura 21: Janela sem pedra pingadeira. (Fonte: Dos Autores 2020).

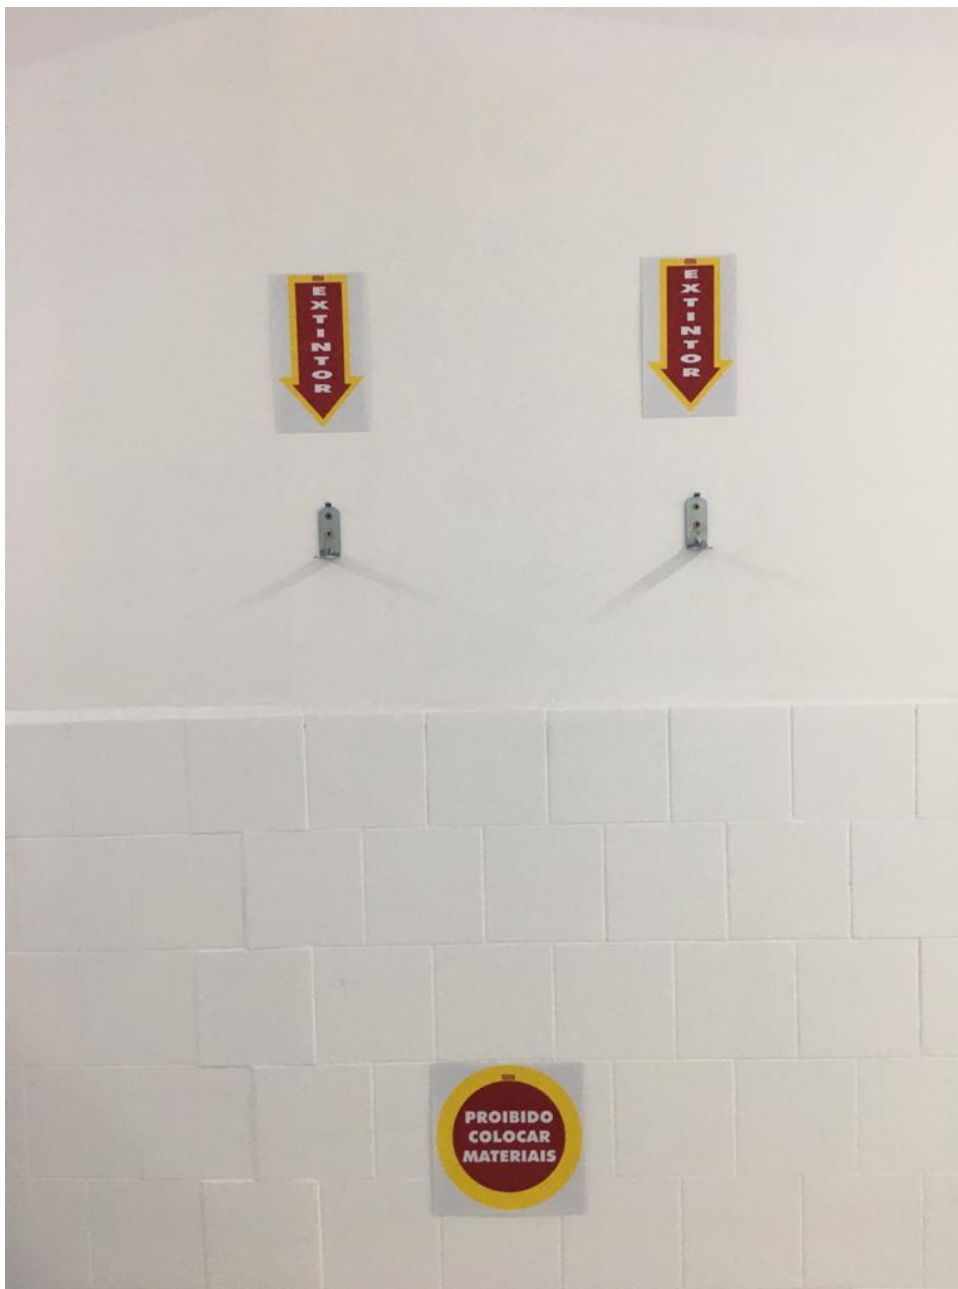
Estão distribuídos pelas alas e corredores da Casa de Saúde 10 (dez) quadros elétricos. Os extintores não se encontravam em seus devidos lugares, fomos informados que estavam em manutenção. Foram vistas também placas e/ou portas de saída emergenciais.

Figura 23: Ponto de extintor. (Fonte: Dos Autores 2020).

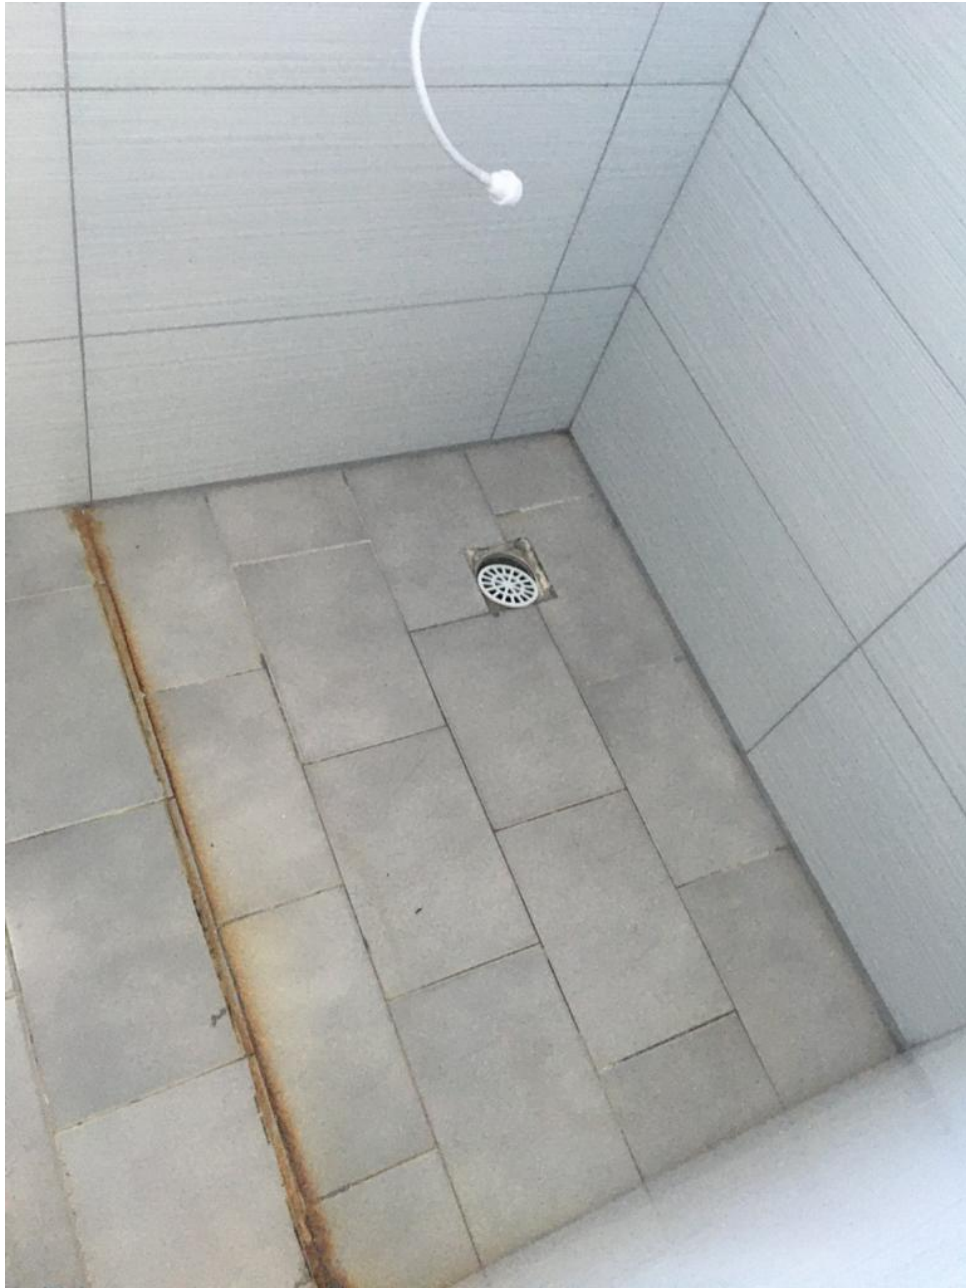
Os banheiros permaneceram da mesma maneira que eram antes da reforma, foram apenas revestidos com porcelanato novo conforme o necessário e colocadas portas novas. Uma observação a ser feita é o ralo dos banheiros, pois os mesmos não possuíam a sua borda bem rejuntada. O Centro de Tratamento de Coronavírus contara com banheiros acessíveis para portadores de necessidades especiais.

Figura 27: Ralo mal rejuntado. (Fonte: Dos Autores 2020).

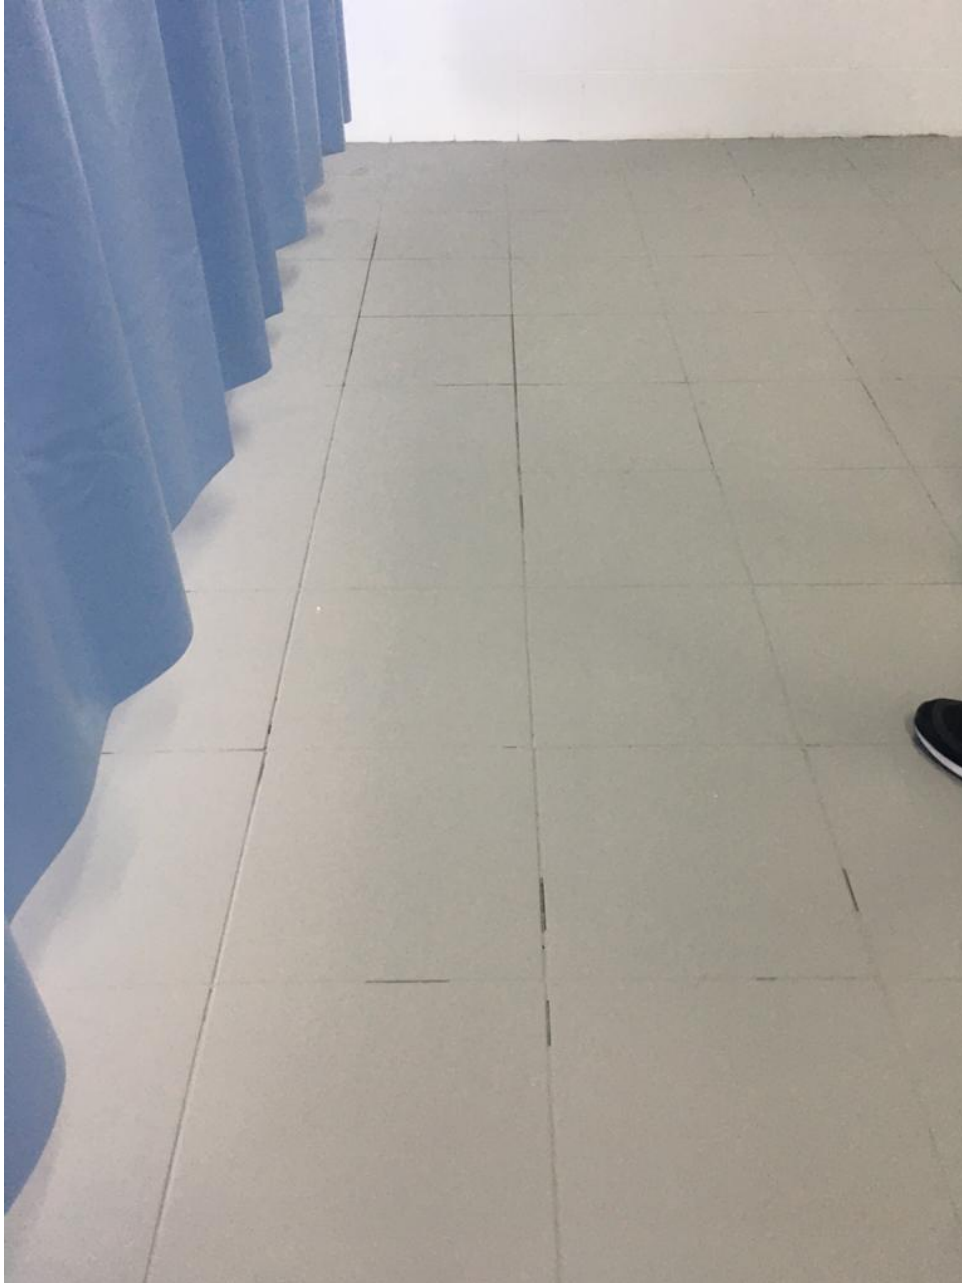
O chão possui ainda a cerâmica pré-existente da reforma, que foi pintada com tinta emborrachada pela facilidade de eliminar as bactérias, entretanto havia falhas e cavidades no chão dado ao rejunte possuir buracos, invalidando a intuição de evitar o acúmulo de sujeira.

Figura 34: Chão com pintura emborrachada. (Fonte: Dos Autores 2020).

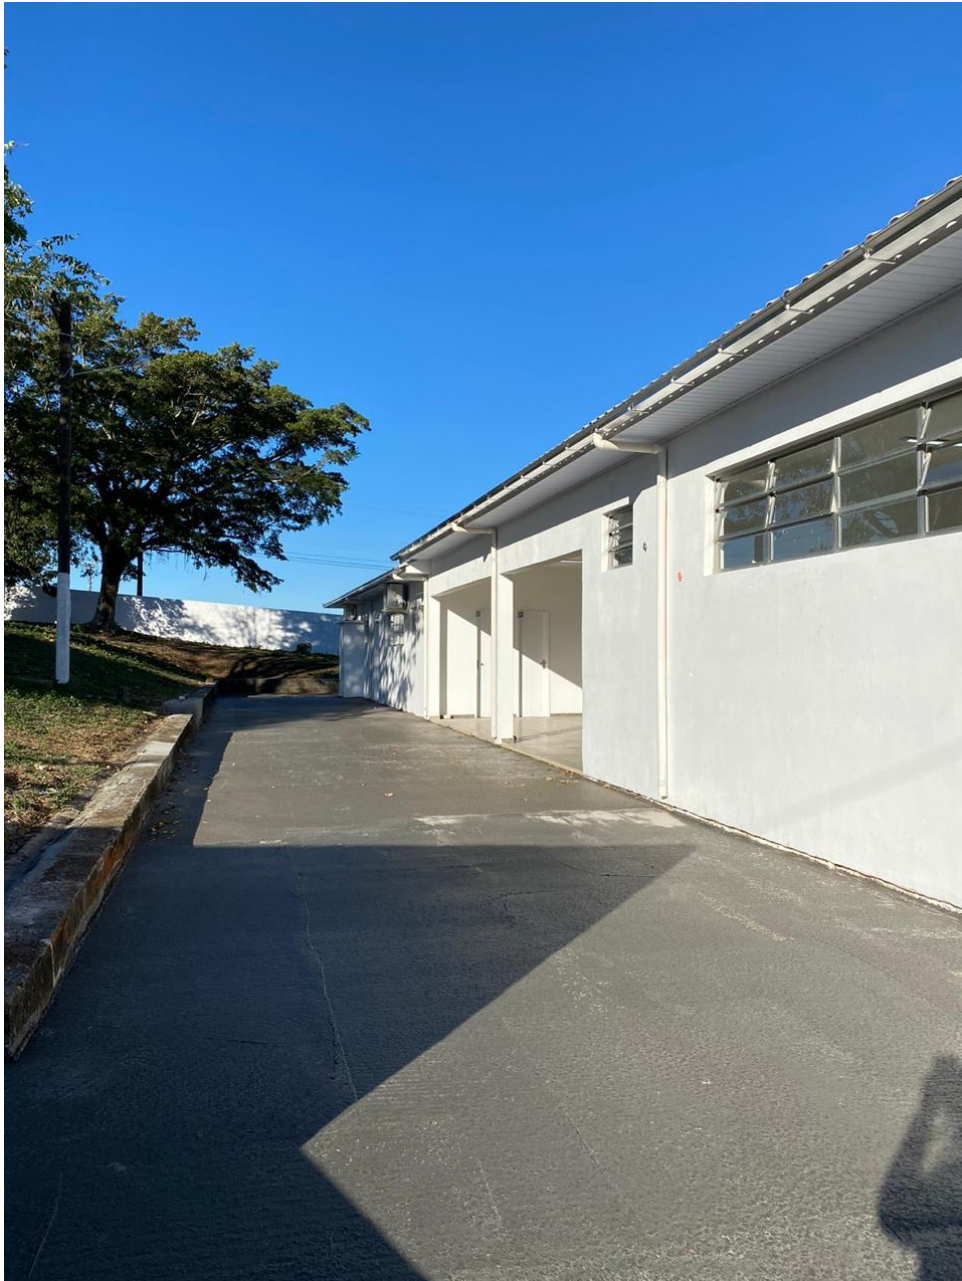
Na parte externa atrás da Casa de Saúde estourou um cano de esgoto, então foi necessário concretar o chão, uma alteração que não estava prevista no contrato. No mesmo local, na primeira visita, havia uma diferença de altura no telhado ainda a ser coberta, mas, devido ao concreto do chão ainda não estar curado, não foi possível verificar o estado atual do telhado.

Figura 35: Chão concretado. (Fonte: Dos Autores 2020).
