RELATÓRIO DE ACOMPANHAMENTO DAS OBRAS PÚBLICAS MUNICIPAIS

Relatório número: RAO 020/OSC/2019

Objeto: Contratação de empresa para execução das obras de ampliação (área = 480m²) e reforma (área = 111,51m²) no **E.M.E.I.E.F. ELIZA SAMPAIO ROVARIS**, necessárias para a implantação do PROJAE - Projeto Jornada Ampliada Escolar (Projeto Atleta Escola), localizada na rua João Spillere - bairro Tereza Cristina no município de Criciúma-SC.

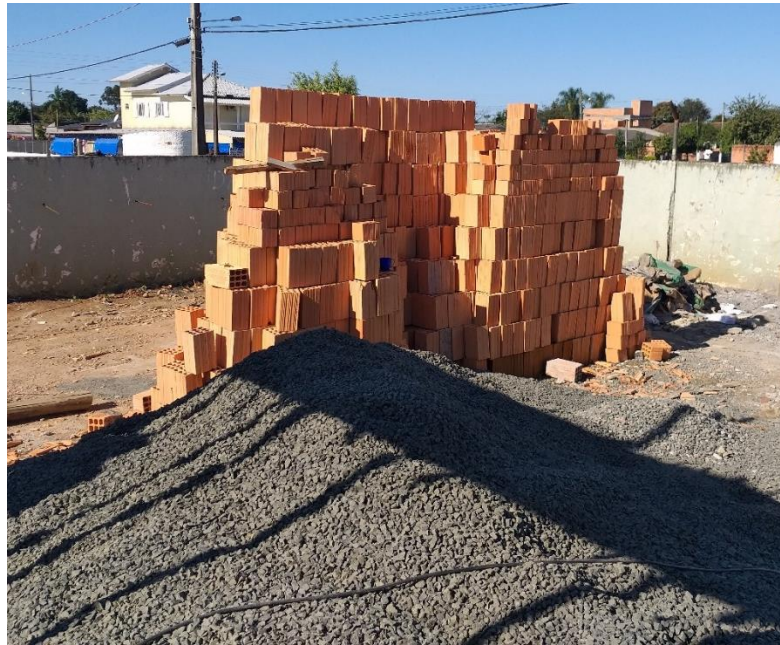
Foi observado que todos os materiais que estavam sendo utilizados na obra estavam devidamente armazenados, como por exemplo, a areia em cima de lona e todos os blocos em cima de pallets.

Figura 7: Blocos cerâmicos e brita. (Fonte: Dos Autores 2019)

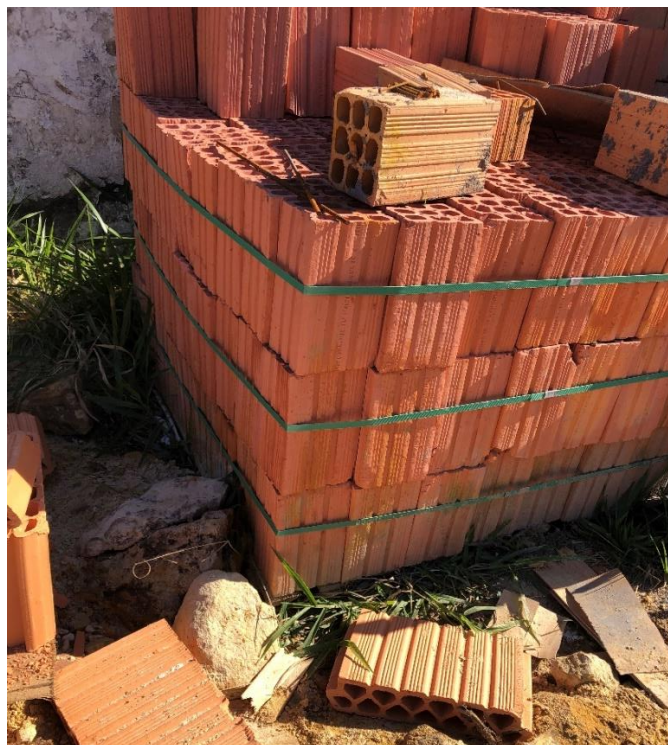
Figura 8: Blocos cerâmicos armazenados corretamente. (Fonte: Dos Autores 2019)

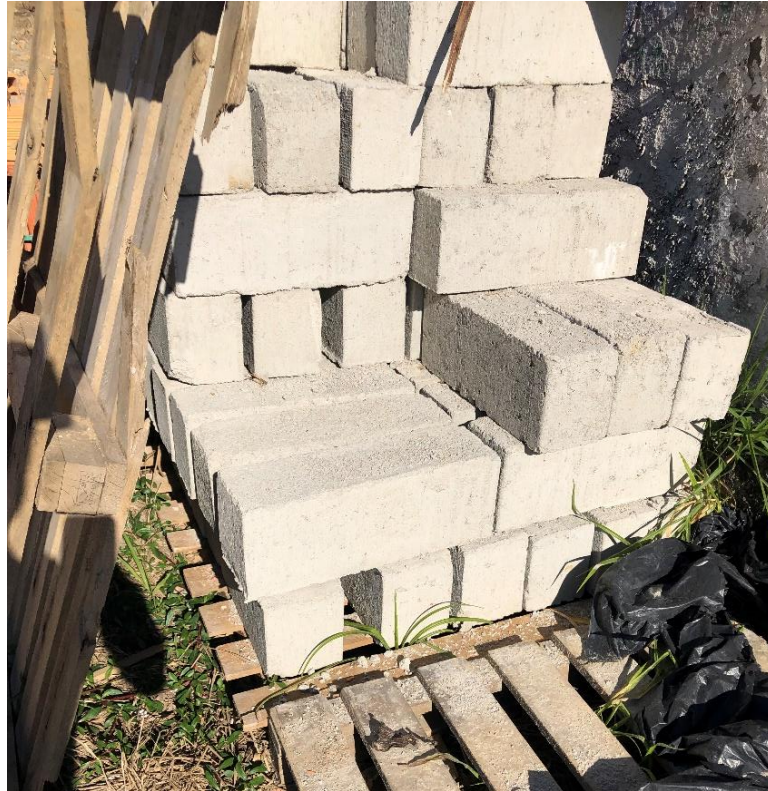
Figura 9: Blocos de concreto armazenados corretamente. (Fonte: Dos Autores 2019)

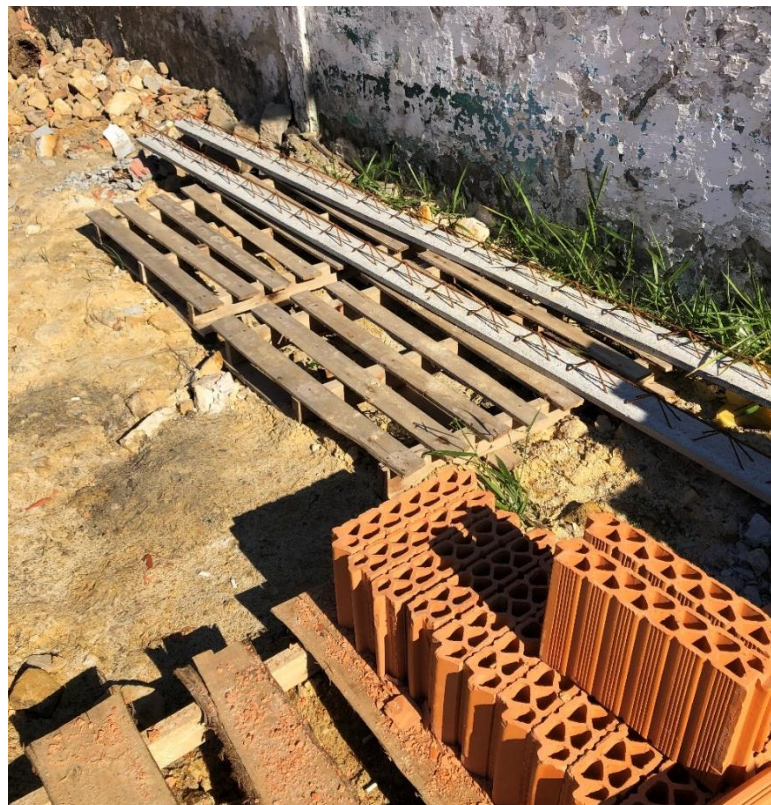
Figura 10: Vigotas e blocos cerâmicos devidamente armazenados. (Fonte: Dos Autores 2019)

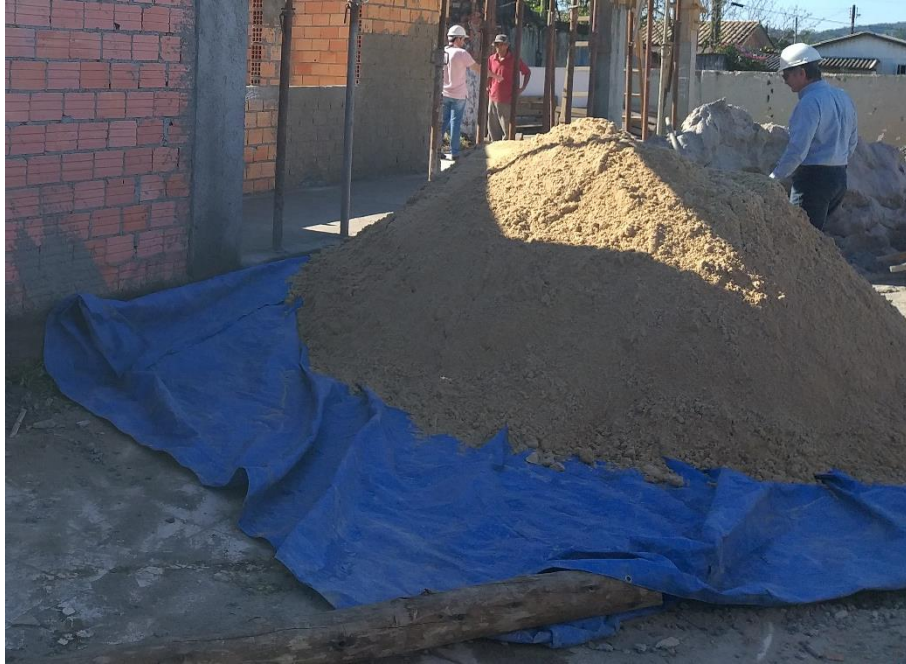
Figura 11: Areia armazenada corretamente. (Fonte: Dos Autores 2019)

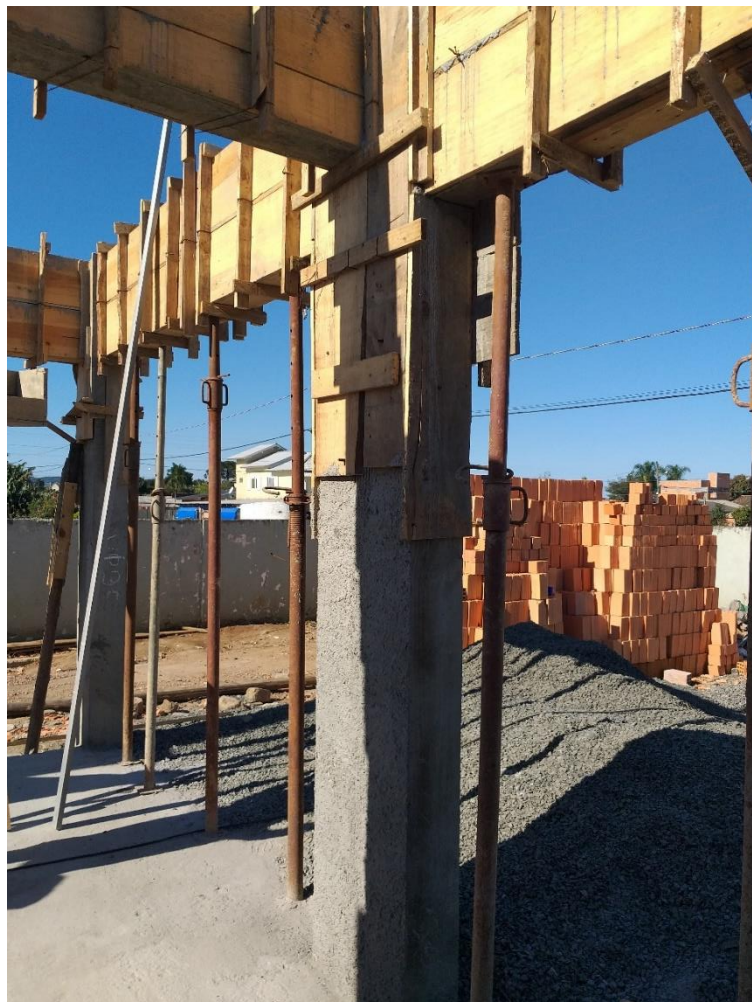
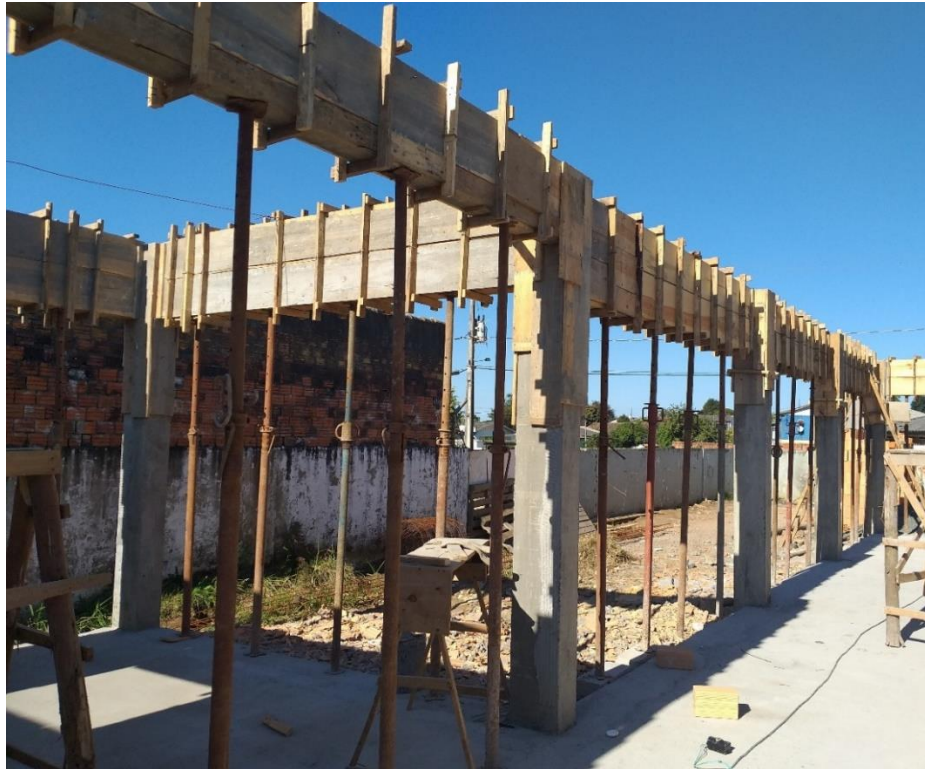
Logo na parte frontal da construção, observou-se que a obra se encontra com os ambientes devidamente divididos e com os vãos para portas e janelas prontos. O funcionário informou também, que tiveram que subir as paredes mais 1 (um) metro, decorrente da mudança da altura da fundação na nova e antiga estrutura. Na parte lateral da obra, haviam escoros nas vigas recém finalizadas.

Figura 13: Escoramento nas vigas. (Fonte: Dos Autores 2019)

Figura 14: Escoramento nas vigas. (Fonte: Dos Autores 2019)

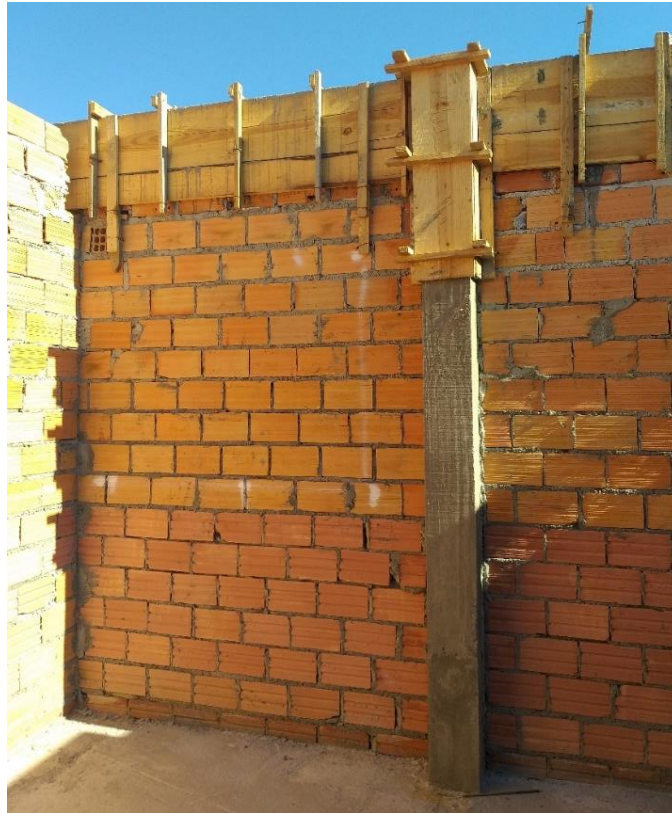
Figura 20: Acréscimo de 1 (um) metro de altura nas paredes. (Fonte: Dos Autores 2019)

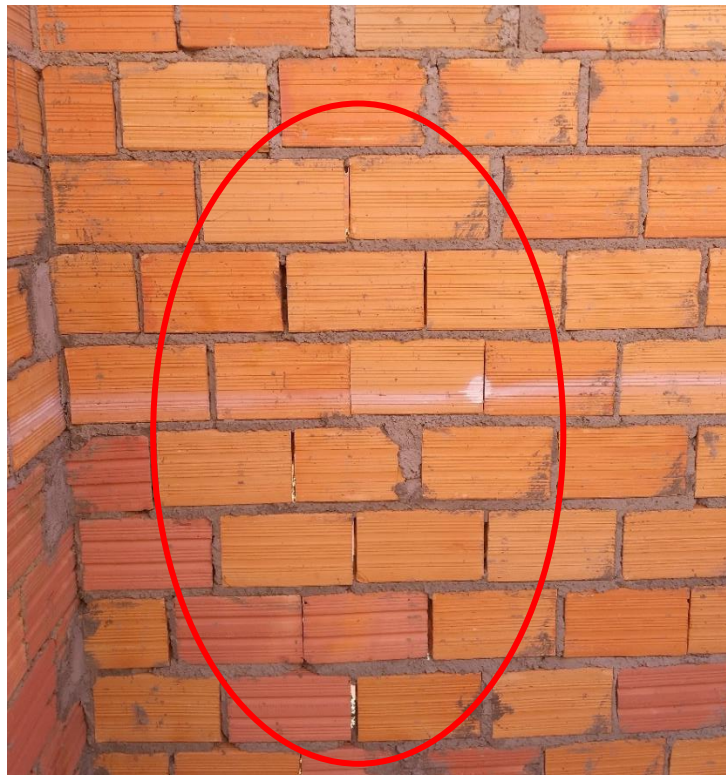
Figura 21: Vãos entre os tijolos. (Fonte: Dos Autores 2019)

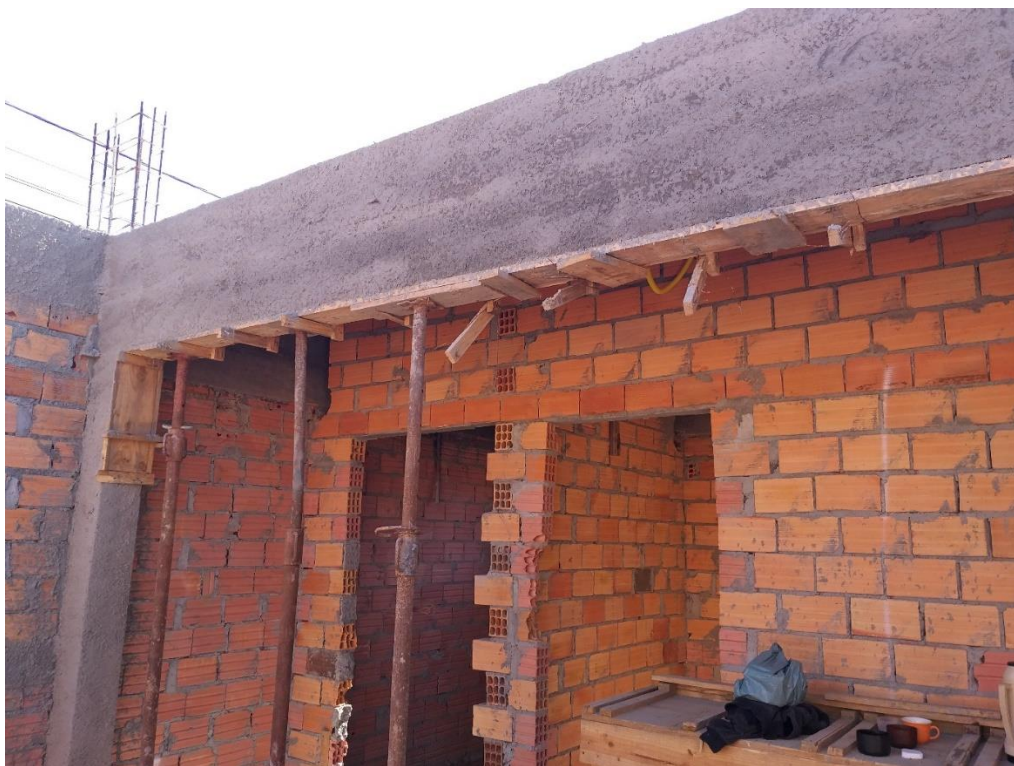
Figura 23: Viga com escoro. (Fonte: Dos Autores 2019)

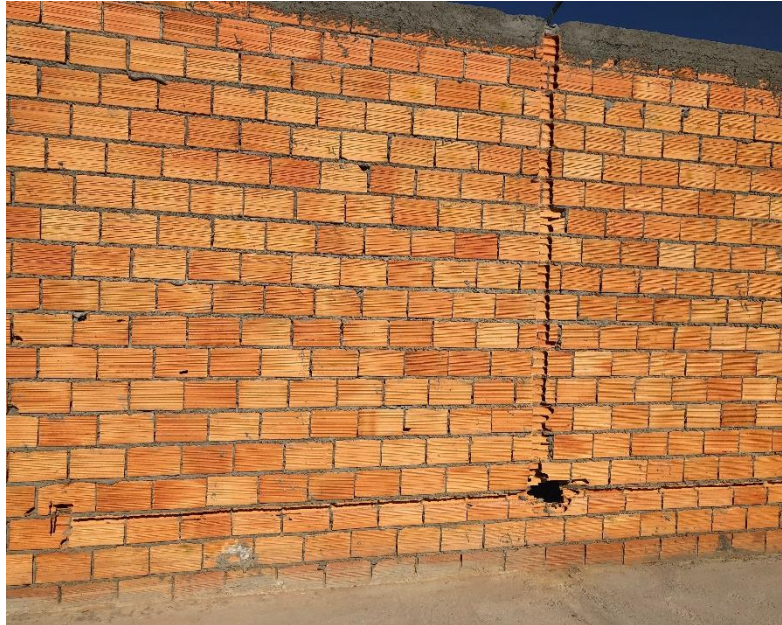
Nos demais ambientes, foi observado que a obra estava na etapa de execução da parte elétrica, como a quebra das paredes para a passagem de afiação e a colocação dos eletrodutos.

Figura 24: Blocos cerâmicos quebrados para a passagem de eletrodutos. (Fonte: Dos Autores 2019)

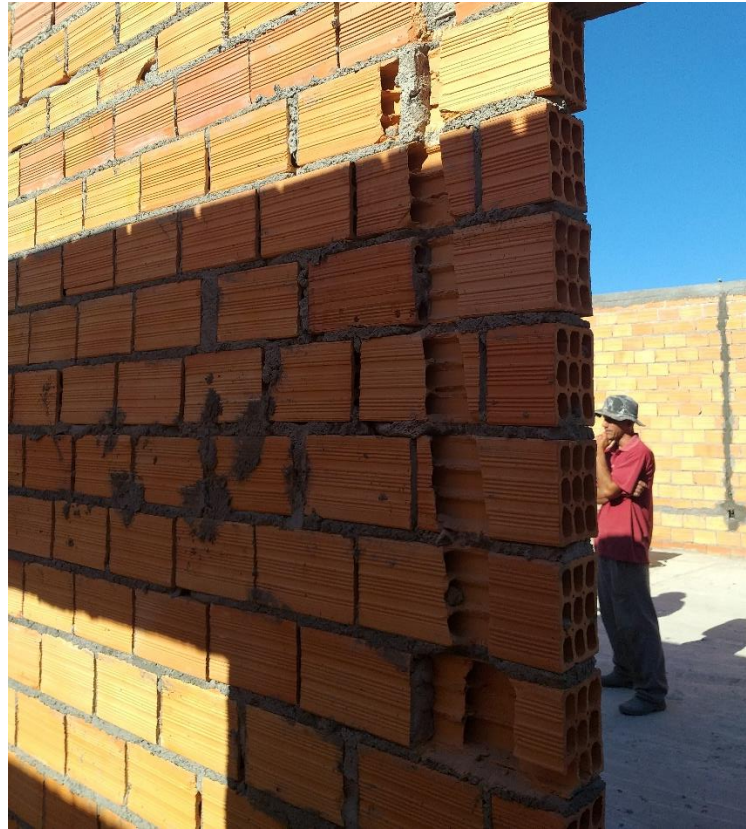
Figura 26: Parede quebrada para passagem de eletroduto. (Fonte: Dos Autores 2019)

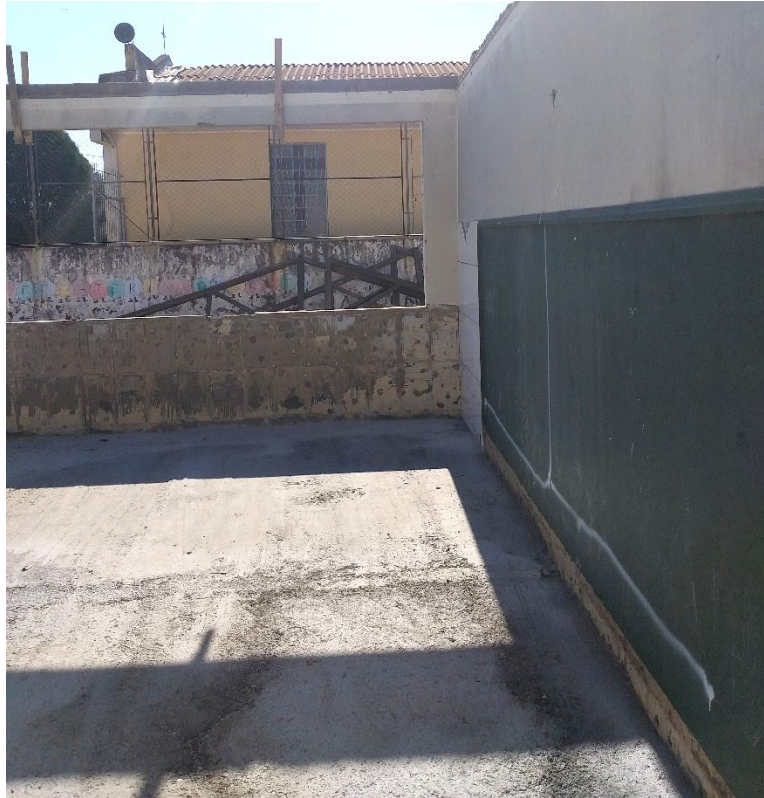
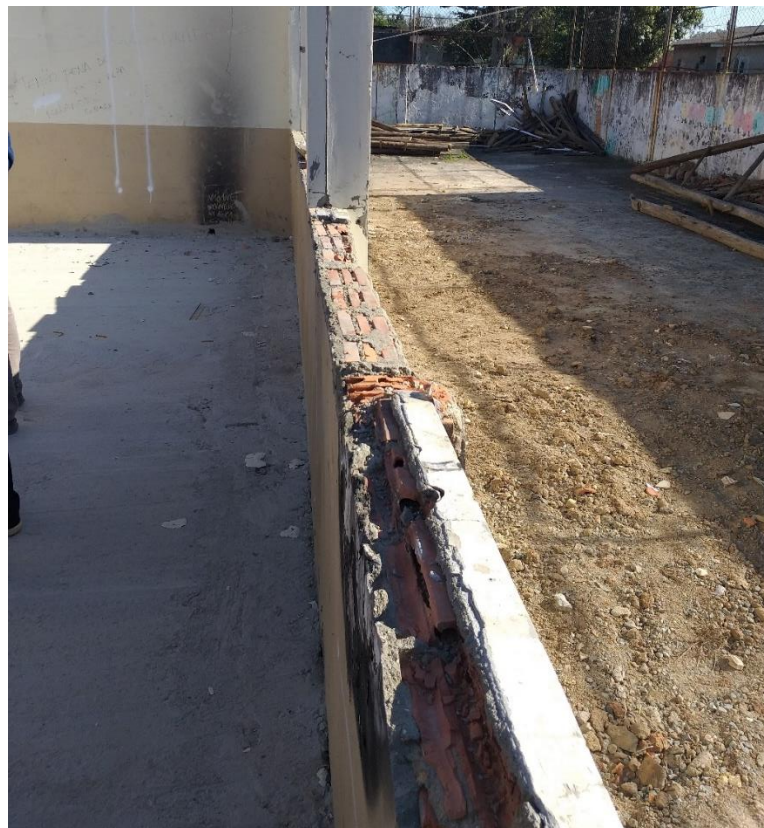
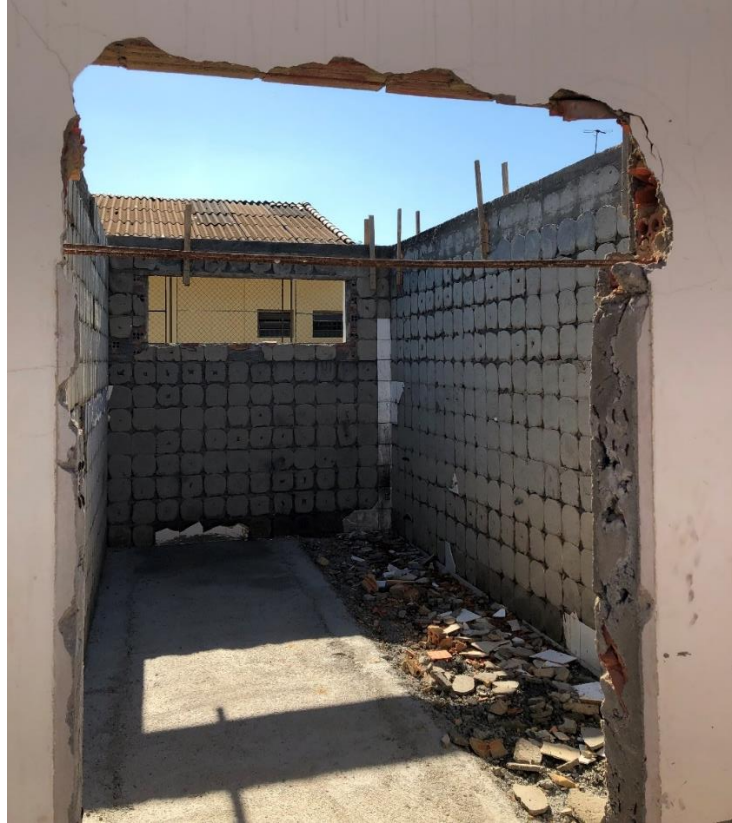
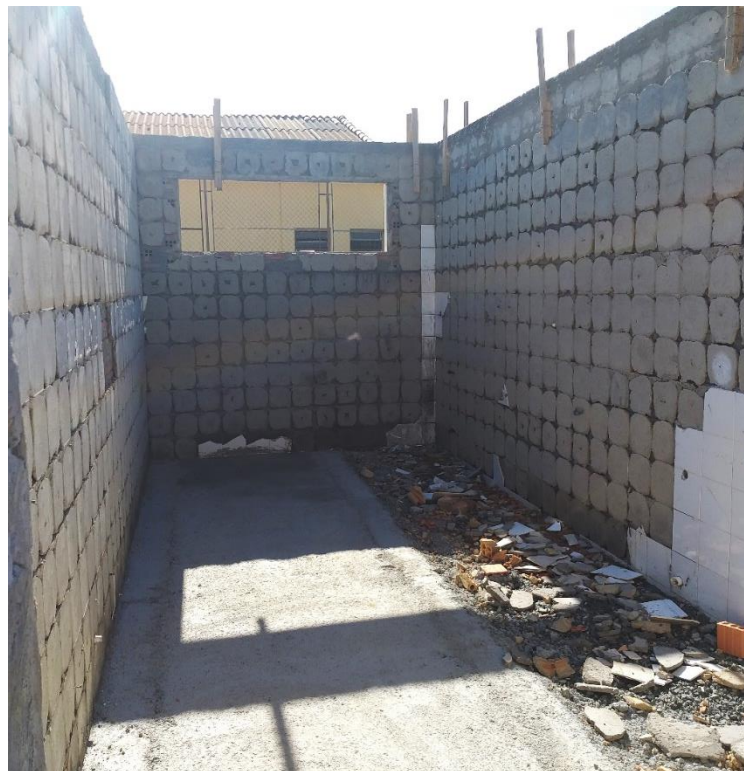
Sobre a parte da escola que não foi demolida, a reforma ainda não foi iniciada e foi observado que a estrutura se encontra em estado de deterioração devido ao tempo em que a obra ficou parada. Além disso, outro motivo para esse acontecimento, foi que diversos moradores de rua haviam invadido o local durante a paralização da construção.

Figura 32: Antiga estrutura. (Fonte: Dos Autores 2019)

Figura 33: Antiga estrutura. (Fonte: Dos Autores 2019)

Figura 34: Antiga estrutura. (Fonte: Dos Autores 2019)

Figura 35: Antiga estrutura. (Fonte: Dos Autores 2019)

Na antiga estrutura da escola que passará por reforma, o Observatório notou que a mesma está em estado degradante devido ao tempo que ficou parada e exposta, como já relatado, muitos moradores de rua haviam invadido o local.

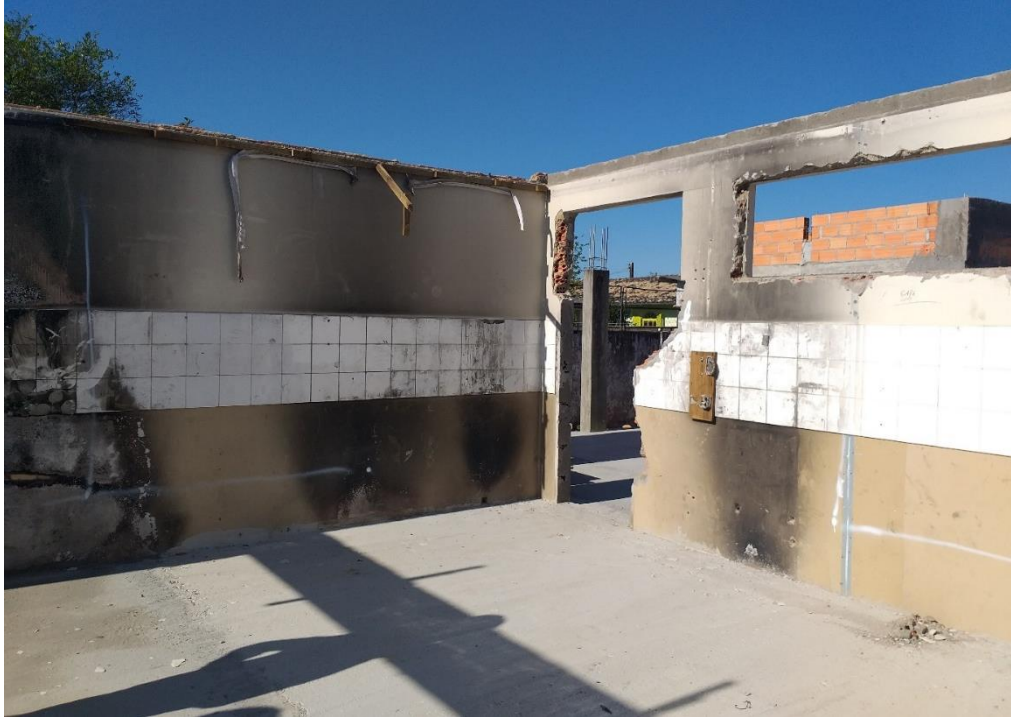
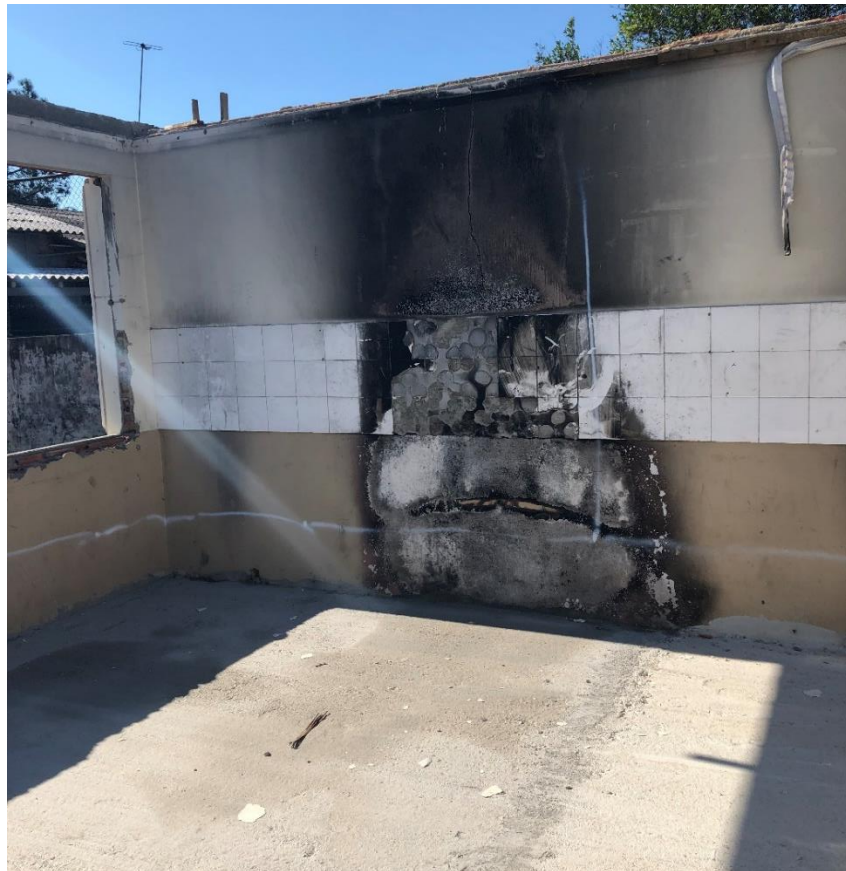
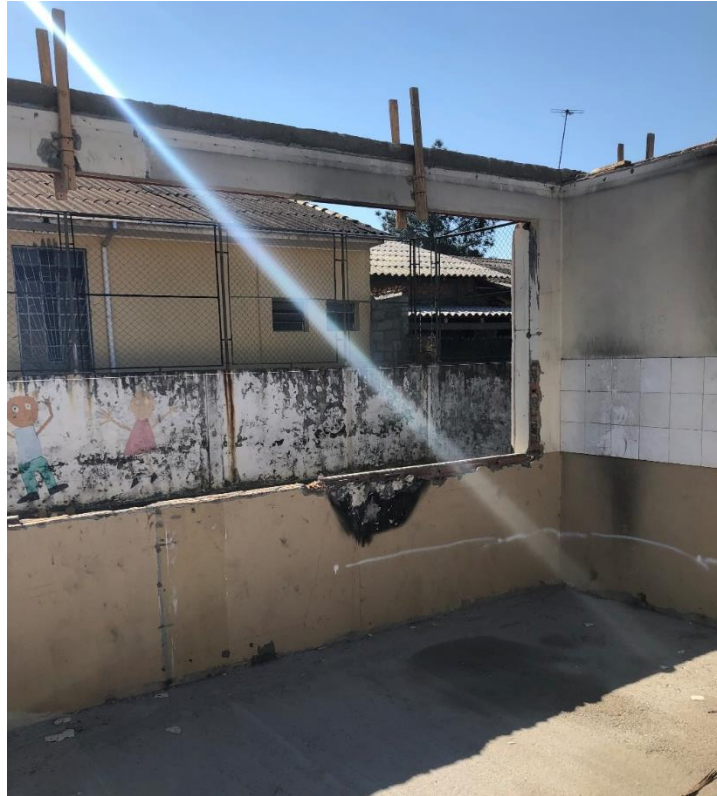
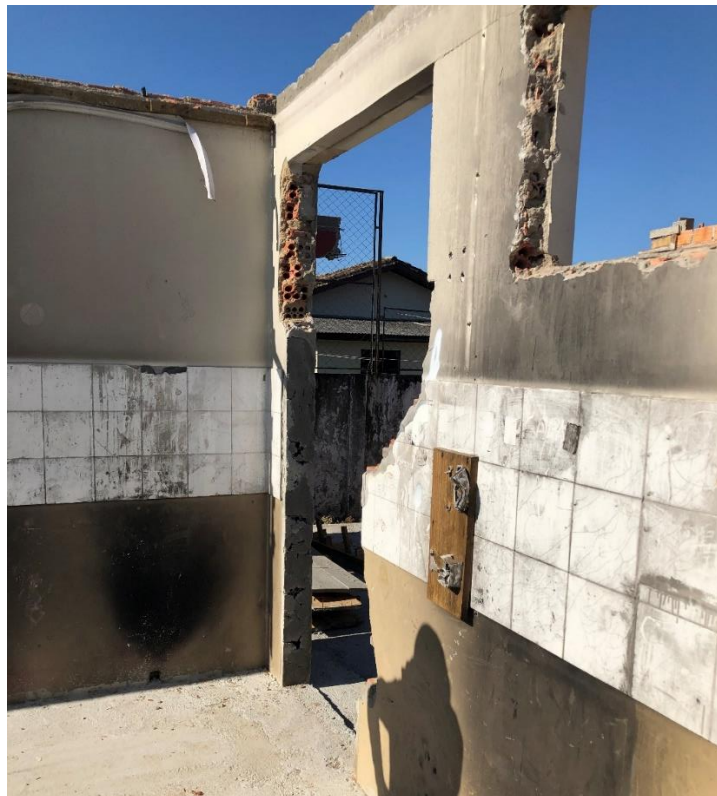
Figura 36: Banheiros antiga estrutura. (Fonte: Dos Autores 2019)

Figura 37: Banheiros antiga estrutura. (Fonte: Dos Autores 2019)

Figura 38: Banheiros antiga estrutura. (Fonte: Dos Autores 2019)

Figura 39: Banheiros antiga estrutura. (Fonte: Dos Autores 2019)

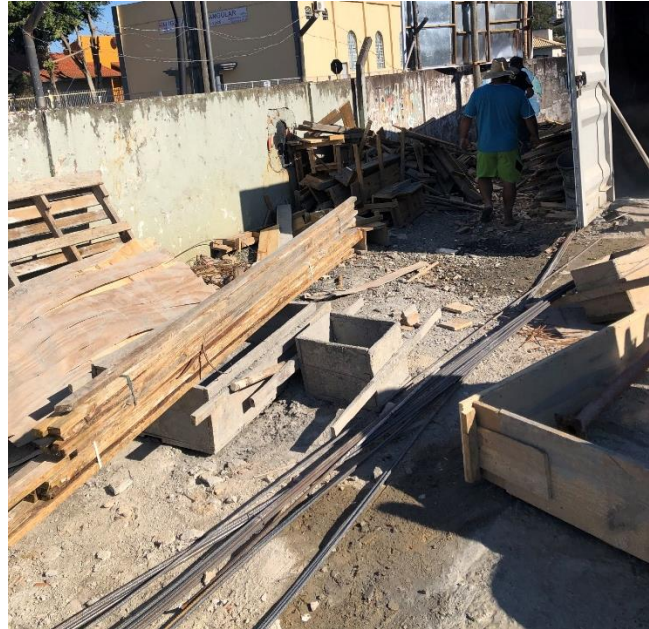
A obra encontrava-se em ótimo estado, porém por todo o terreno havia muito entulho e sujeira. Vale ressaltar que é obrigação da empreiteira manter o terreno limpo e acessível para dar continuidade à obra.

Figura 40: Desorganização no canteiro de obras. (Fonte: Dos Autores 2019)

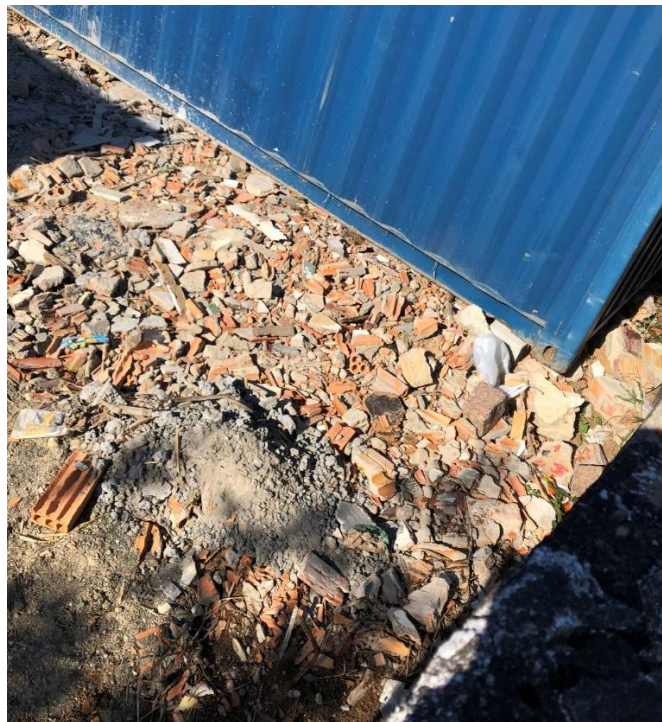
Figura 41: Entulho. (Fonte: Dos Autores 2019)

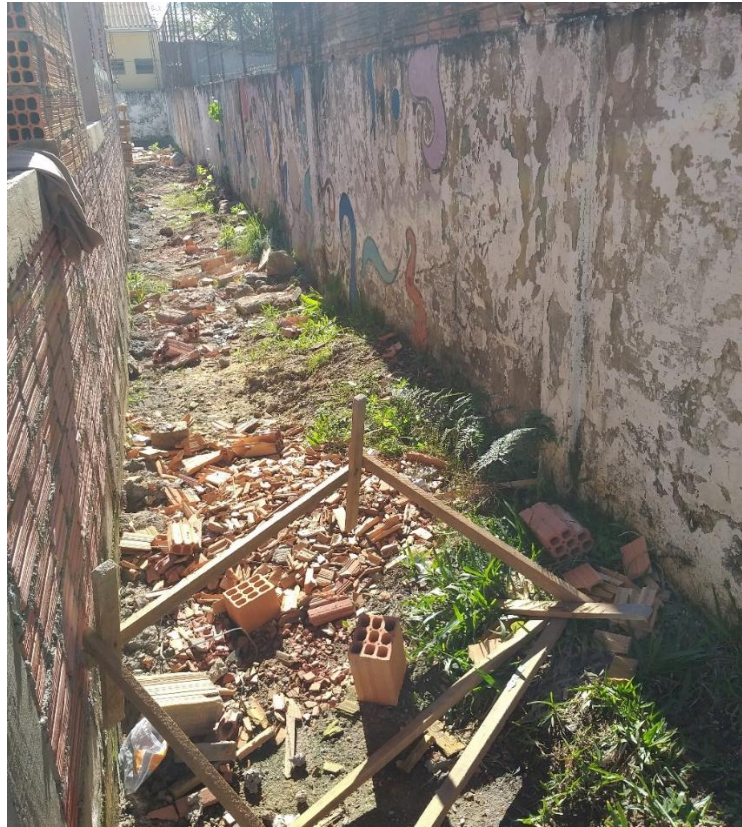
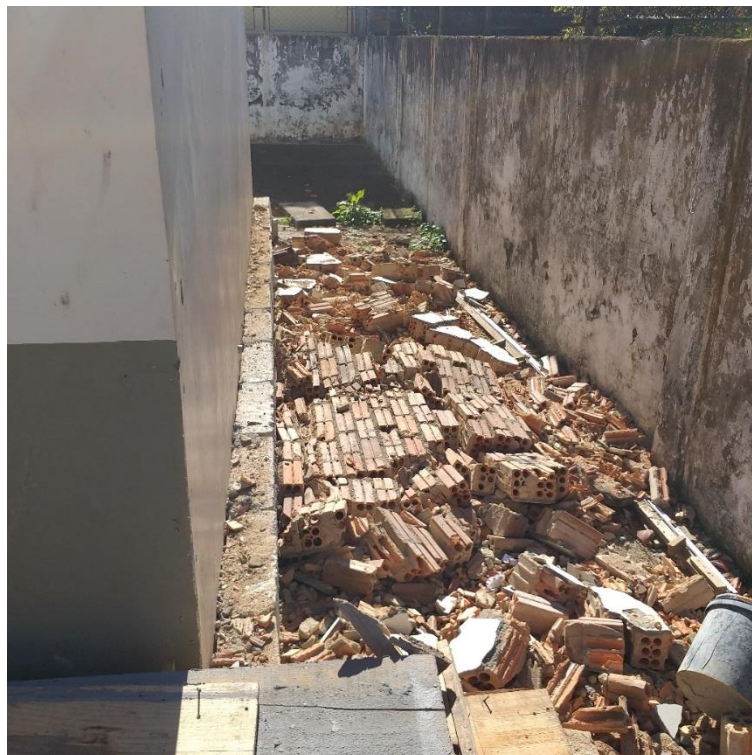
Figura 42: Entulho ao lado da obra. (Fonte: Dos Autores 2019)

Figura 43: Entulho ao lado da obra. (Fonte: Dos Autores 2019)

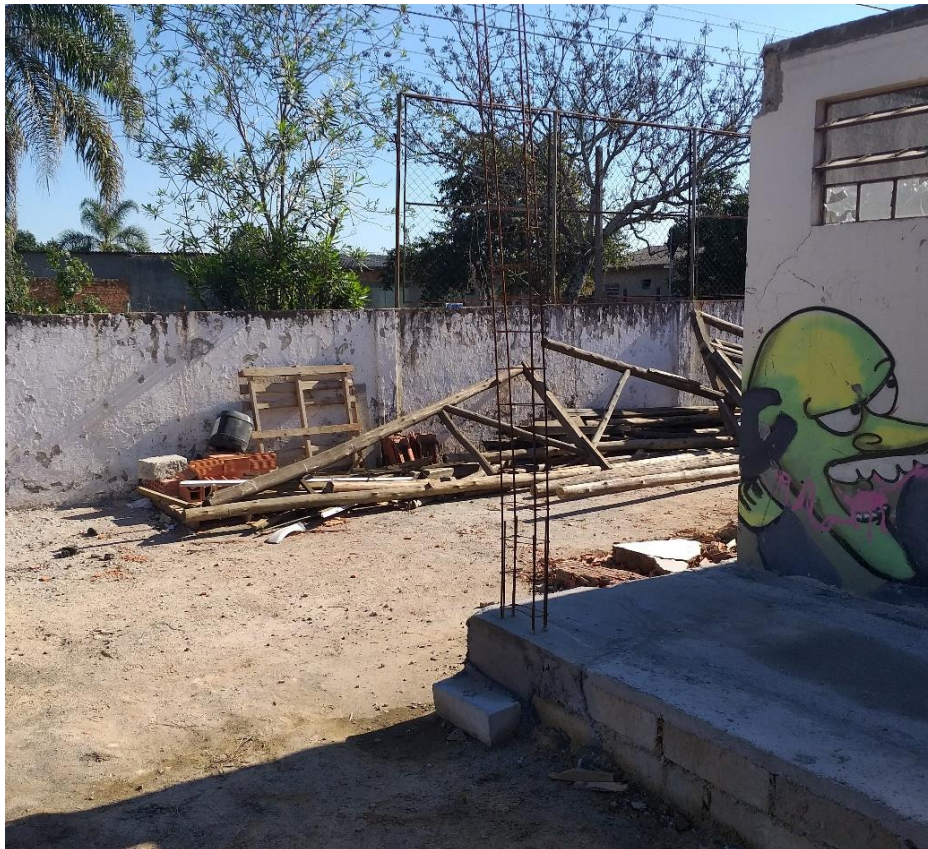
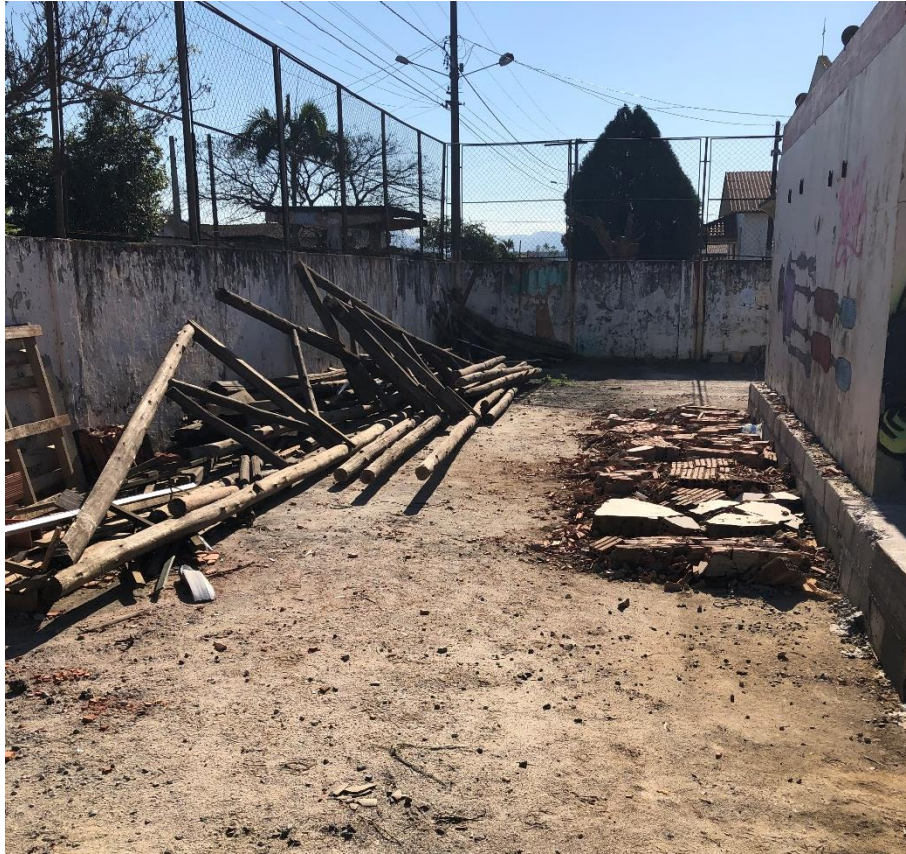
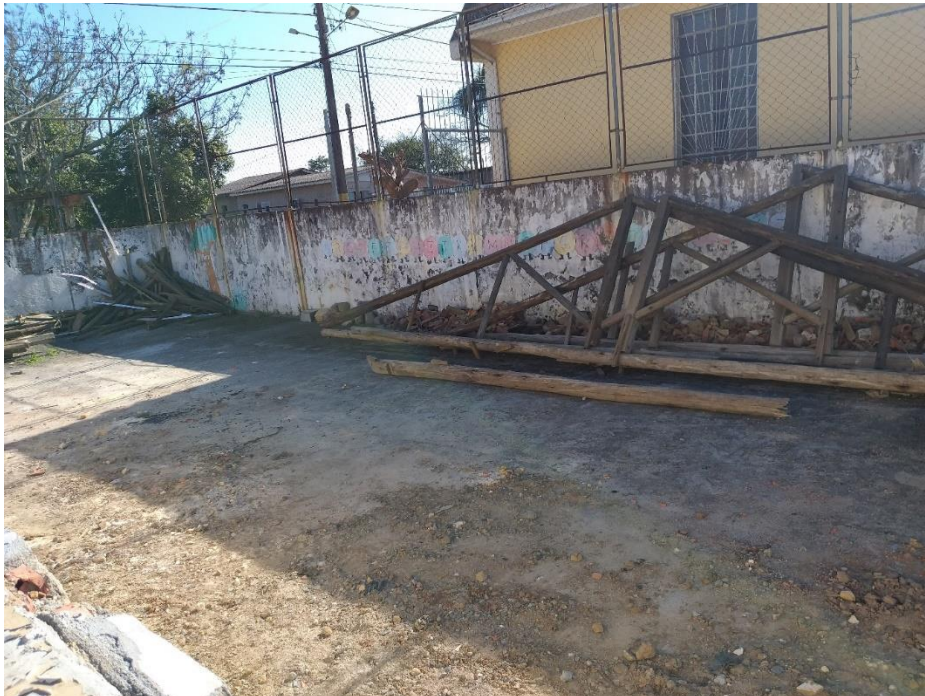
Figura 45: Entulho (Fonte: Dos Autores 2019)

Figura 46: Entulho. (Fonte: Dos Autores 2019)

Figura 47: Entulho. (Fonte: Dos Autores 2019)

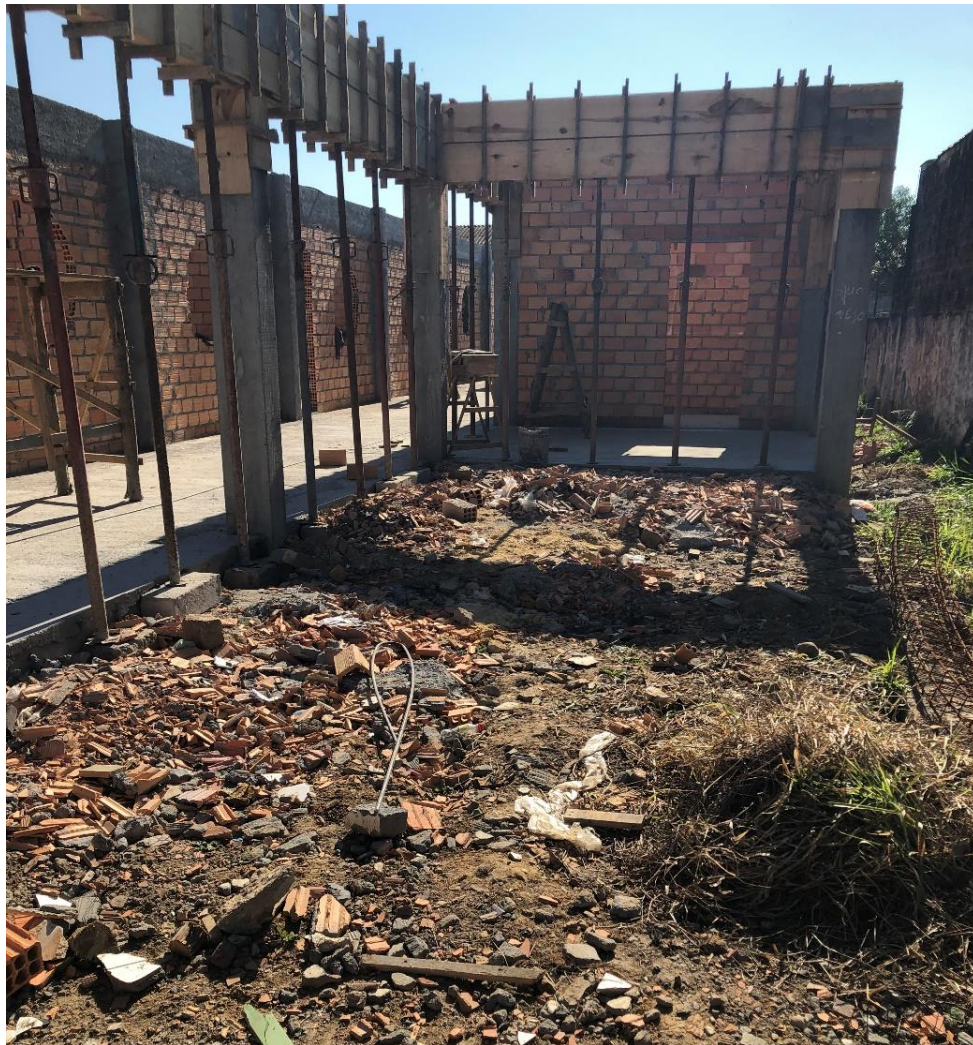
Figura 48: Sujeira. (Fonte: Dos Autores 2019)
