RELATÓRIO DE ACOMPANHAMENTO DAS OBRAS PÚBLICAS MUNICIPAIS

Relatório número: RAO 005/OSC/2019

Data da 6ª visita: 12/03/2019

Objeto: Construção de uma Unidade Básica de Saúde – (UBS Tipo 1) com 352,42m², na Rod. Jorge Lacerda - bairro Sangão no Município de Criciúma-SC.

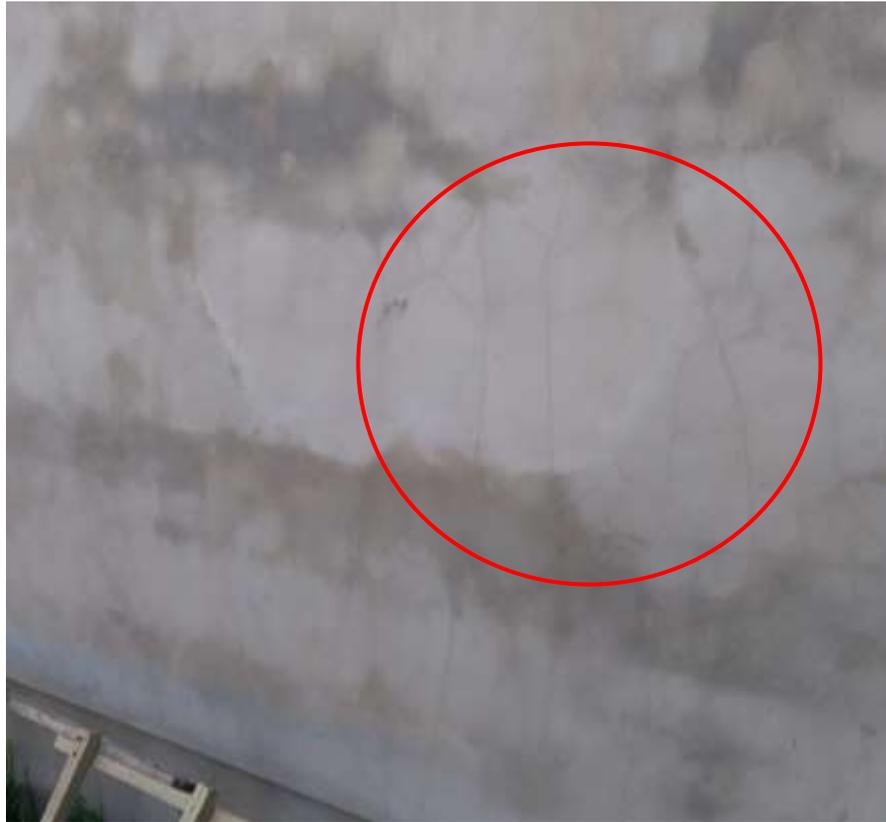
No ambiente externo da obra, pode-se visualizar que as paredes se encontram rebocadas com argamassa prontas para receber a pintura. Entretanto, chamou atenção da equipe, a presença de trincas no reboco. Verificou-se também que as grandes quantidades de terra que se encontravam na área externa da unidade foram utilizadas para aterro do local e os baldrames para posteriormente colocação da cerca da unidade estavam sendo finalizados.

Figura 7: Trincas no reboco. (Fonte: Dos Autores 2019)

Notou-se na parte externa da obra que a grande quantidade de terra que havia na última visita foi utilizada para aterrar todo o perímetro, inclusive os baldrames para colocação de cerca da unidade. Logo na fachada principal a equipe verificou algumas trincas no reboco. Porém foi observado que atrás da construção ainda apresenta uma grande quantidade de entulhos espalhados, cabe ressaltar que é dever da construtora realizar o descarte correto dos resíduos gerados pela construção.

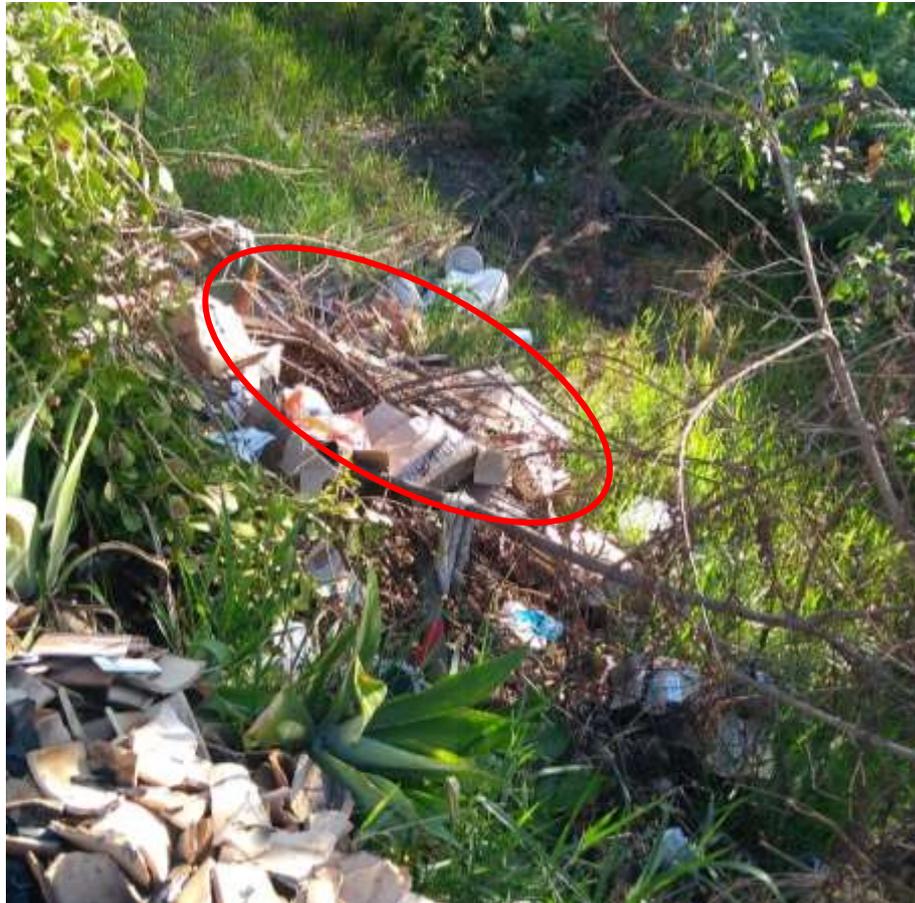
Além disso, na região externa da obra, na parte posterior, pode-se encontrar um grande acúmulo de entulhos e resíduos espalhados pela construção.

Figura 11: Resíduos descartados incorretamente. (Fonte: Dos Autores 2019)

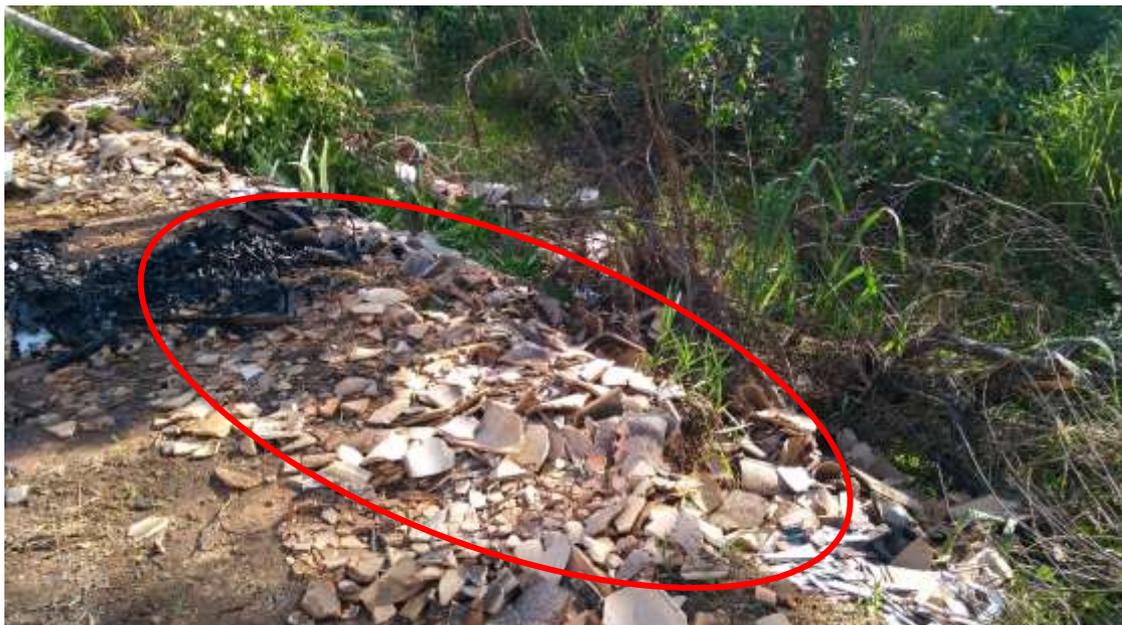
Figura 12: Entulhos descartados incorretamente. (Fonte: Dos Autores 2019)

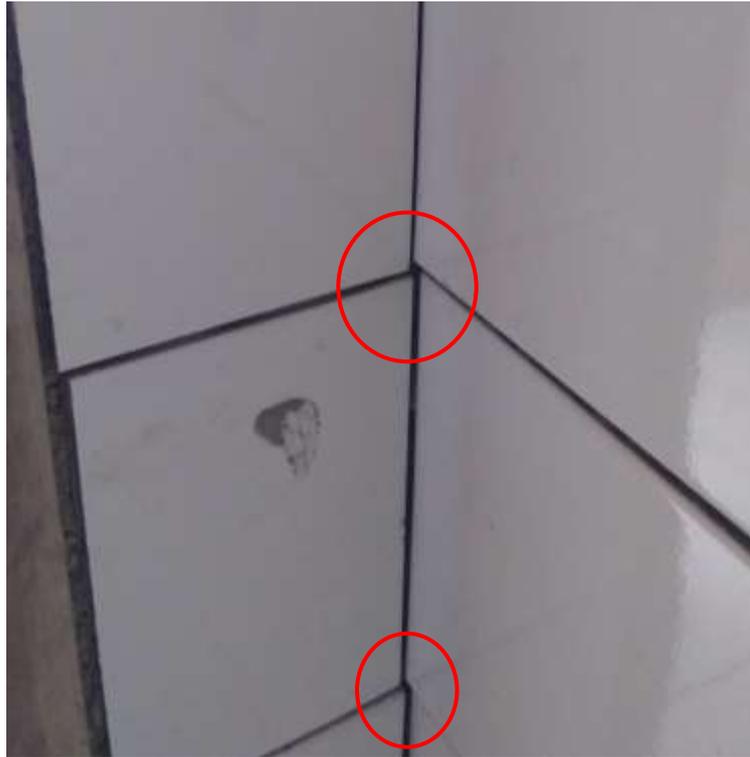
Conforme observado *in loco*, a área interna da construção apresentou avanços desde a última visita. Os serviços de revestimento cerâmico estão praticamente finalizados, faltando alguns fechamentos de tubulações elétricas em algumas áreas, porém analisou-se que em alguns ambientes os azulejos foram assentados com desalinhamento visível, com vãos entre os pisos e azulejos. Também foi analisado diferença na tonalidade dos azulejos de alguns ambientes desta unidade que deveriam ser de mesma coloração em razão de ser um “azulejo branco classe A”, conforme consta na planilha orçamentária.

Figura 14: Desalinhamento dos revestimentos cerâmicos. (Fonte: Dos Autores 2019)

Contudo, verificou-se que alguns pisos se encontravam com visível desalinhamento, diferença de tonalidade nos azulejos de alguns locais e uma fissura em uma das aberturas da unidade. Além dos pontos citados acima observou-se a falta do peitoril com pingadeira de granito nas esquadrias que consta na planilha orçamentária.

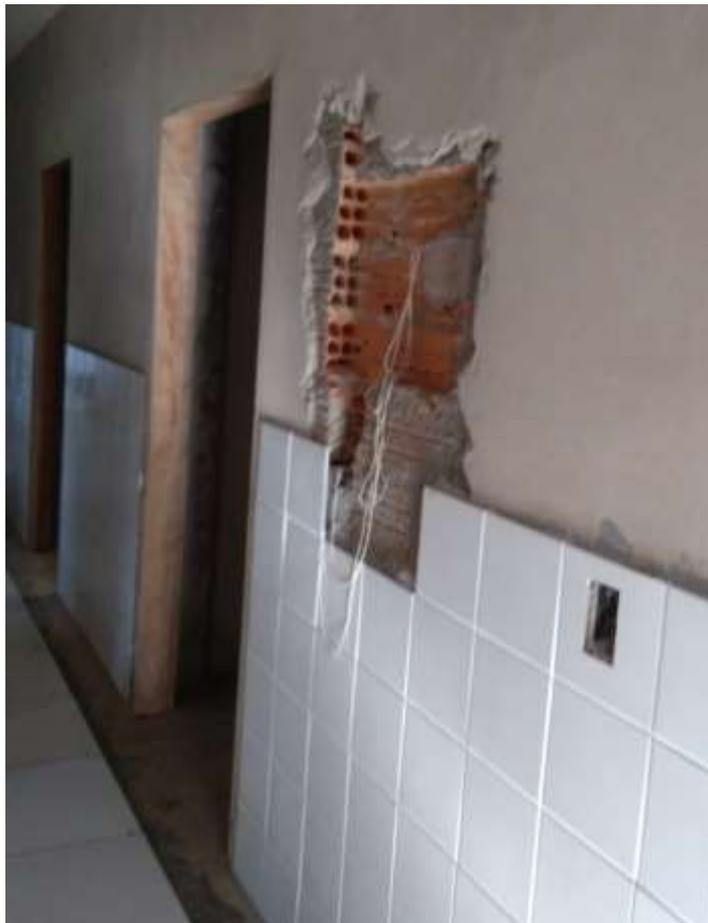
Figura 14: Abertura para colocação da caixa de energia. (Fonte: Dos Autores 2019)

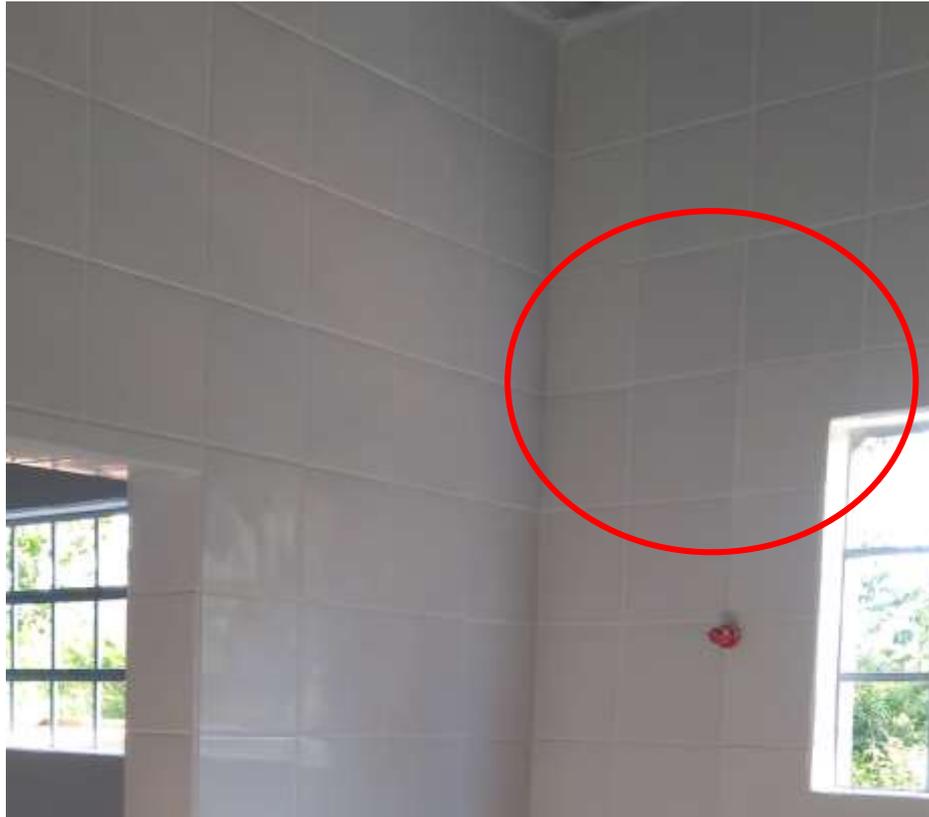
Figura 17: Diferença na tonalidade dos azulejos. (Fonte: Dos Autores 2019)

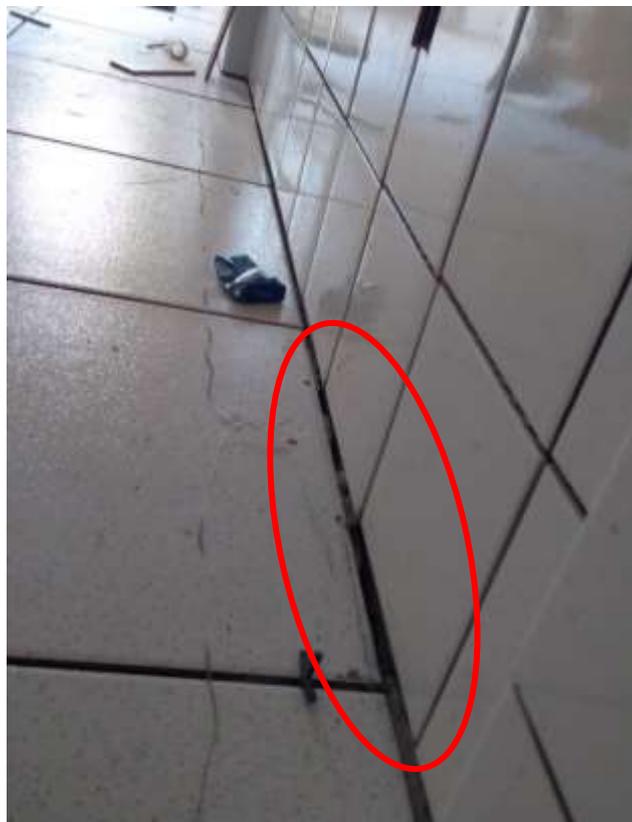
Figura 20: Vãos entre os pisos e azulejos. (Fonte: Dos Autores 2019)

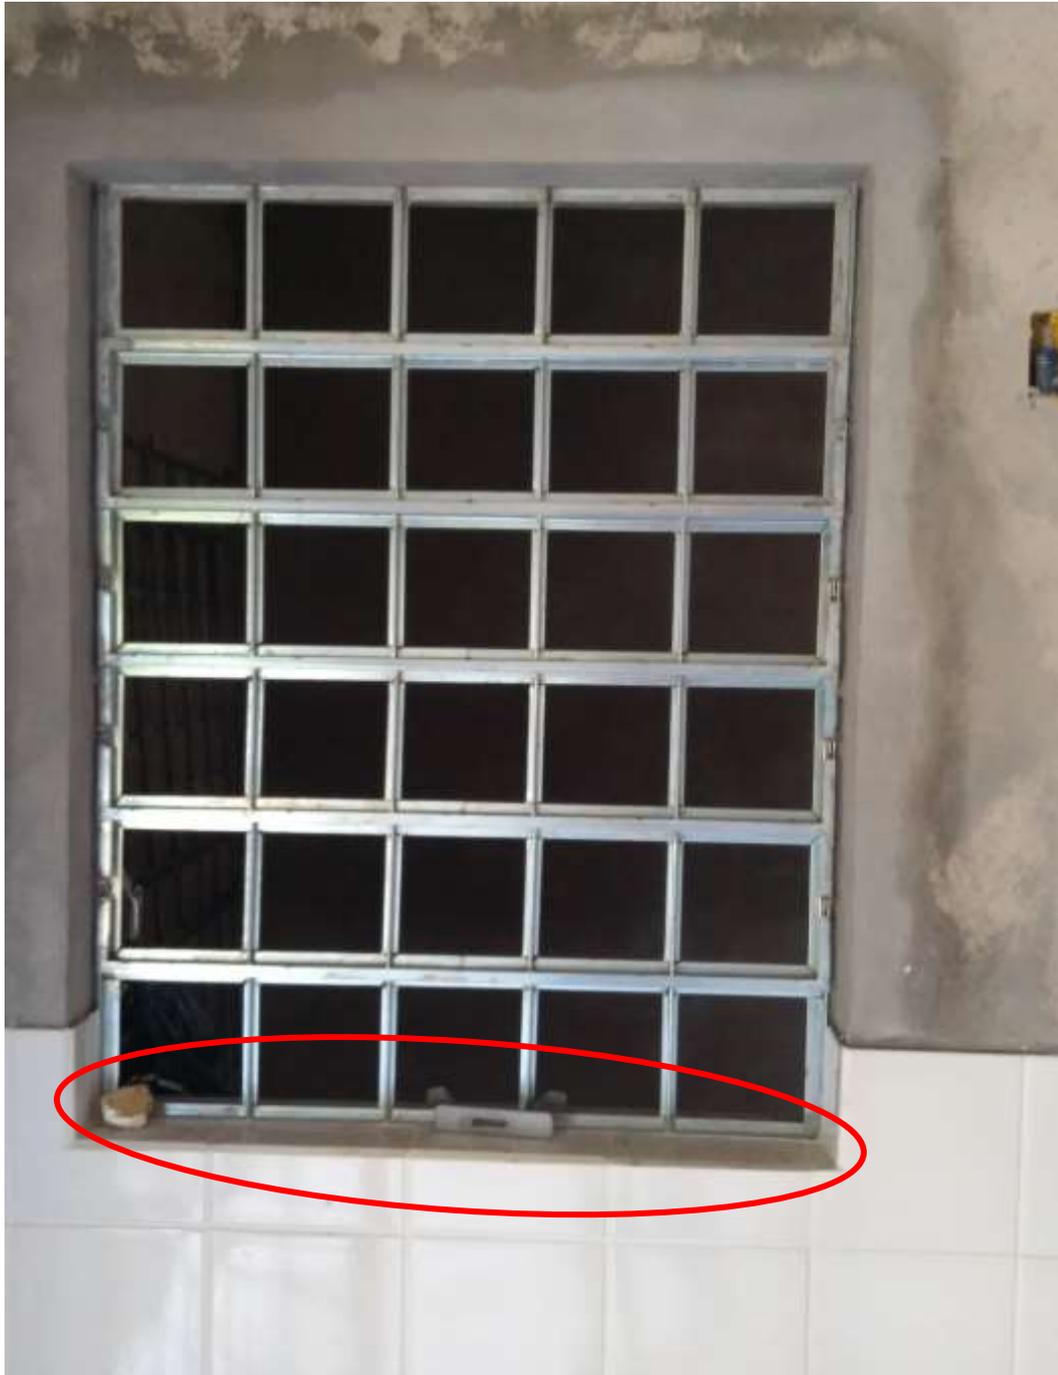
Ainda na parte interna da construção, observou-se que os acabamentos das esquadrias foram finalizados, porém constatou-se a ausência do peitoril com pingadeira de granito que consta no item 20.9 previsto na planilha orçamentária. Identificou-se também uma fissura em umas das aberturas da unidade.

Figura 21: Esquadria sem pingadeira de granito. (Fonte: Dos Autores 2019)

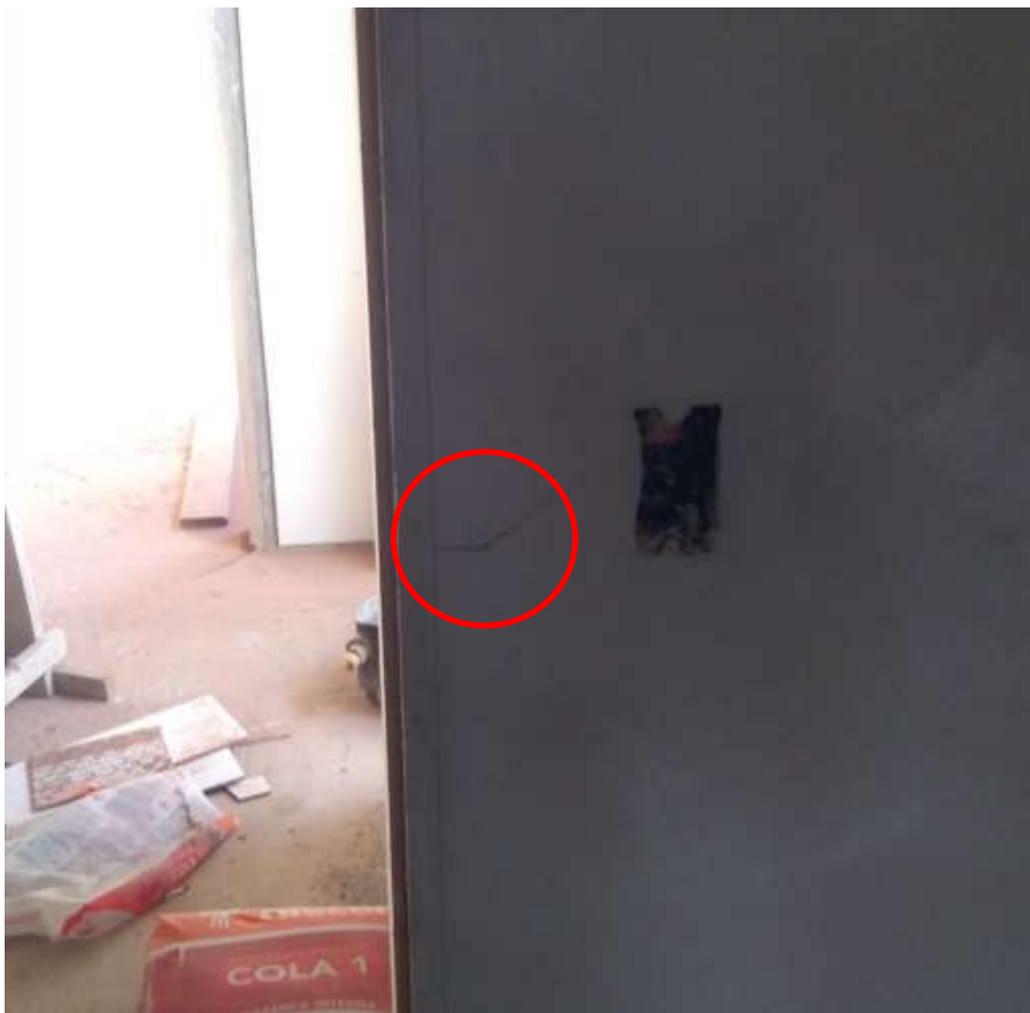
Figura 23: Fissura na abertura da sala. (Fonte: Dos Autores 2019)
