RELATÓRIO DE ACOMPANHAMENTO DAS OBRAS PÚBLICAS MUNICIPAIS

Relatório número: RAO 011/OSC/2019

Data da 7ª visita: 24/04/2019

Objeto: Construção de uma Unidade Básica de Saúde – (UBS Tipo 1) com 352,42m², na Rod. Jorge Lacerda - bairro Sangão no Município de Criciúma-SC.

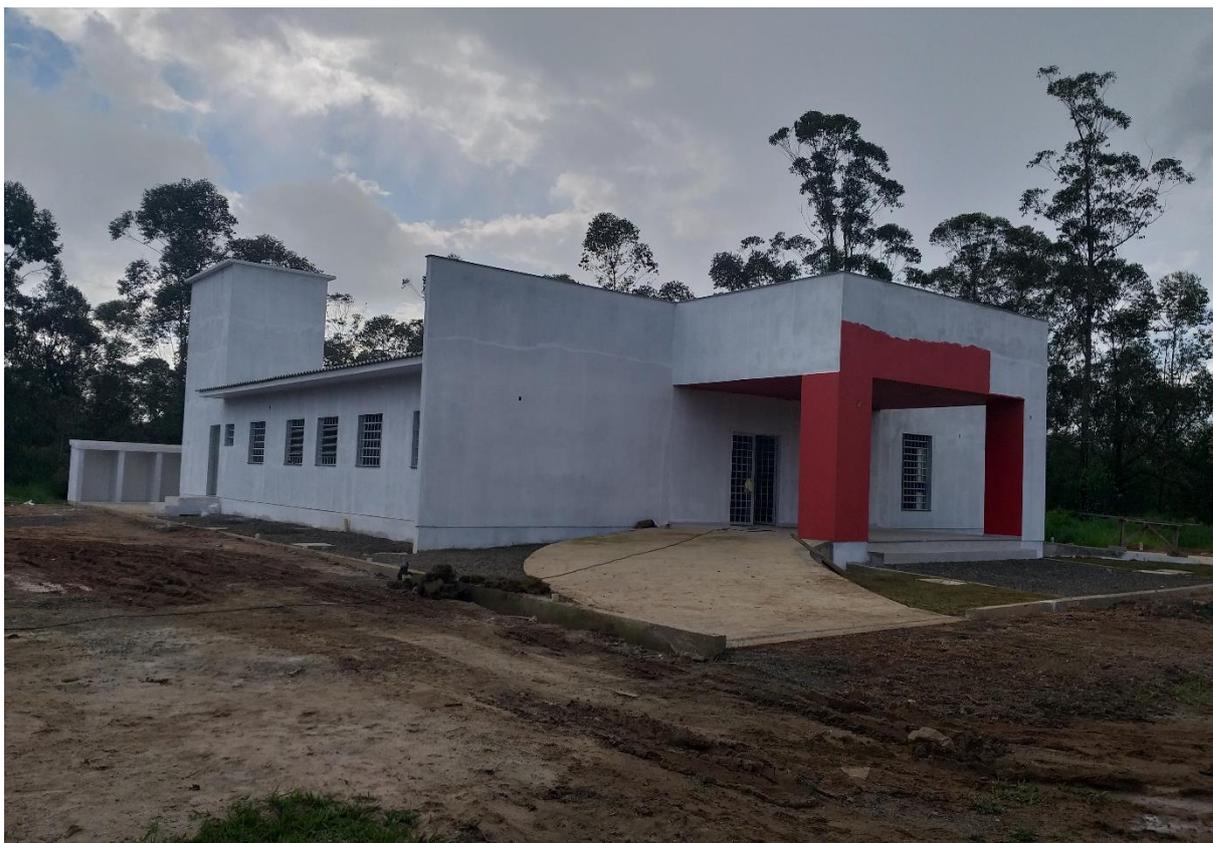
Figura 4: Área externa da unidade. (Fonte: Dos Autores 2019)

Logo ao adentrar na construção pode-se visualizar que a placa de identificação da obra estava danificada. Conforme observado *in loco*, os serviços de pintura da área externa foram iniciados. Por todo o perímetro da unidade foi verificado a colocação de britas, plantio de grama e os baldrames para posteriormente fixação da cerca estavam finalizados. Entretanto na fachada principal é possível encontrar trincas no reboco.

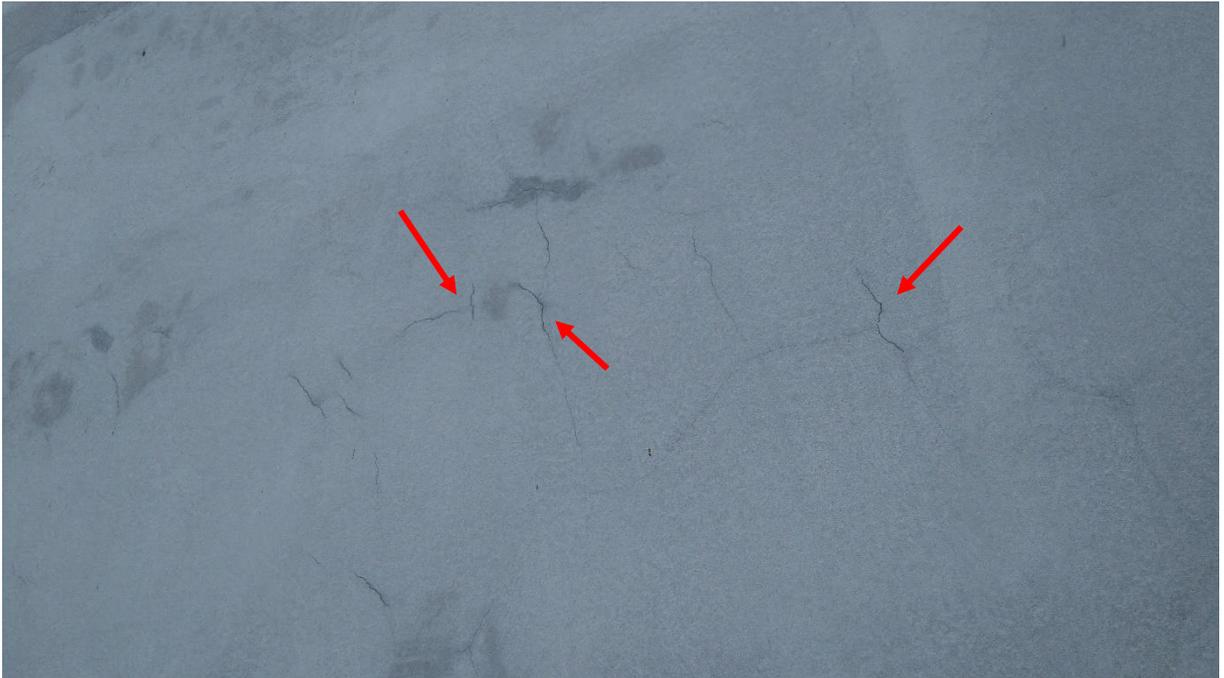
Figura 10: Trincas no reboco. (Fonte: Dos Autores 2019)

Notou-se na parte externa da obra que os serviços de pintura estão em andamento, os baldrame se encontram prontos para fixação das cercas. Entretanto os problemas de acúmulo de lixo na parte posterior da edificação continuam, além disso a equipe verificou que a placa de identificação da obra está quebrada. Outro ponto observado foram algumas trincas no reboco da fachada principal da unidade.

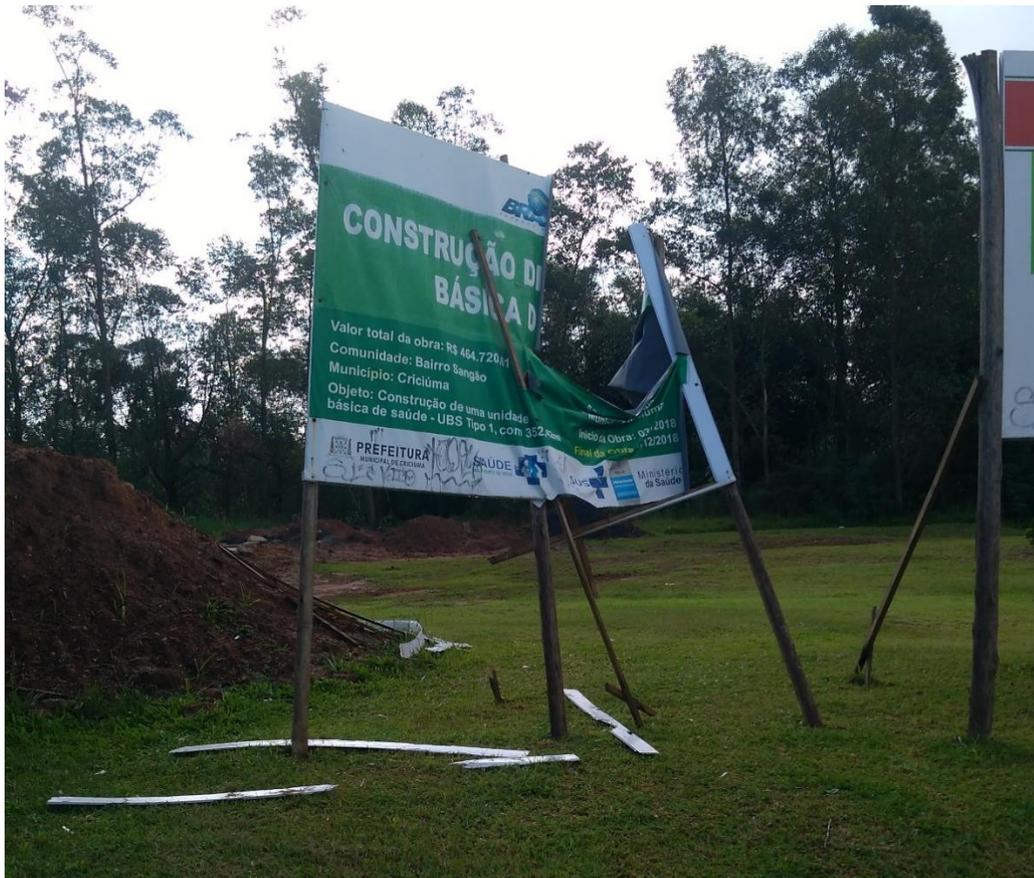
Figura 13: Placa de identificação da unidade danificada. (Fonte: Dos Autores 2019)

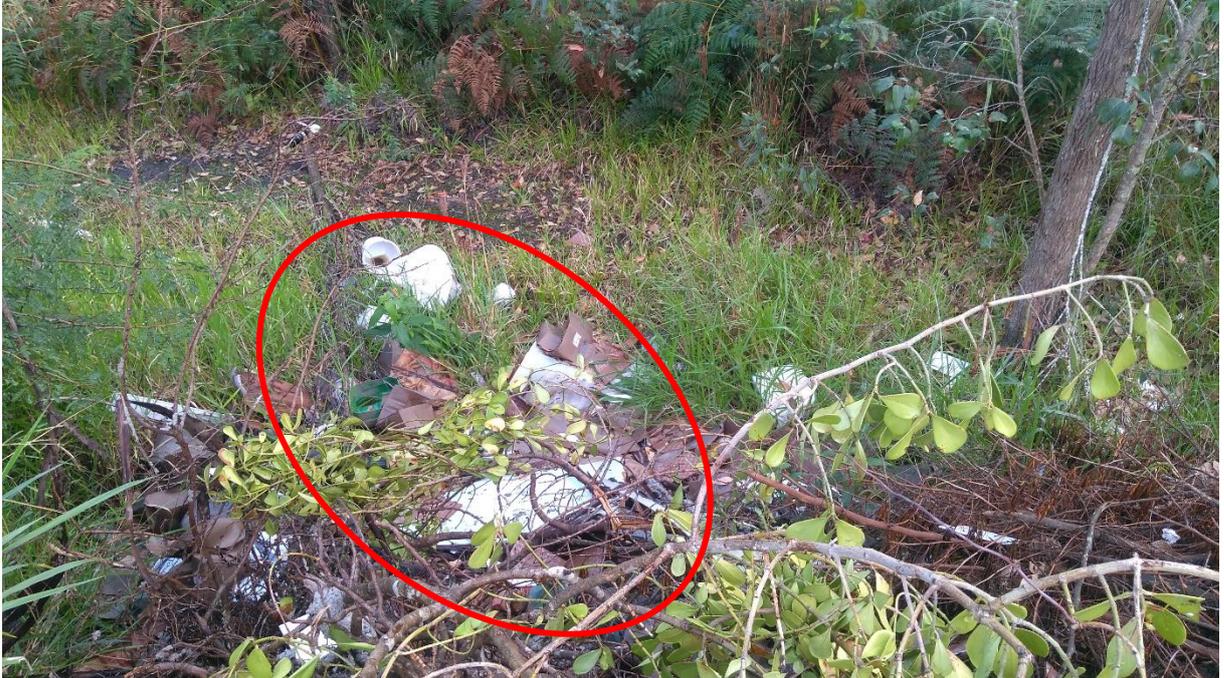
Ainda na região externa, na parte posterior precisamente, pode-se encontrar um grande acúmulo de lixo e materiais espalhados.

Figura 14: Resíduos descartados incorretamente. (Fonte: Dos Autores 2019)

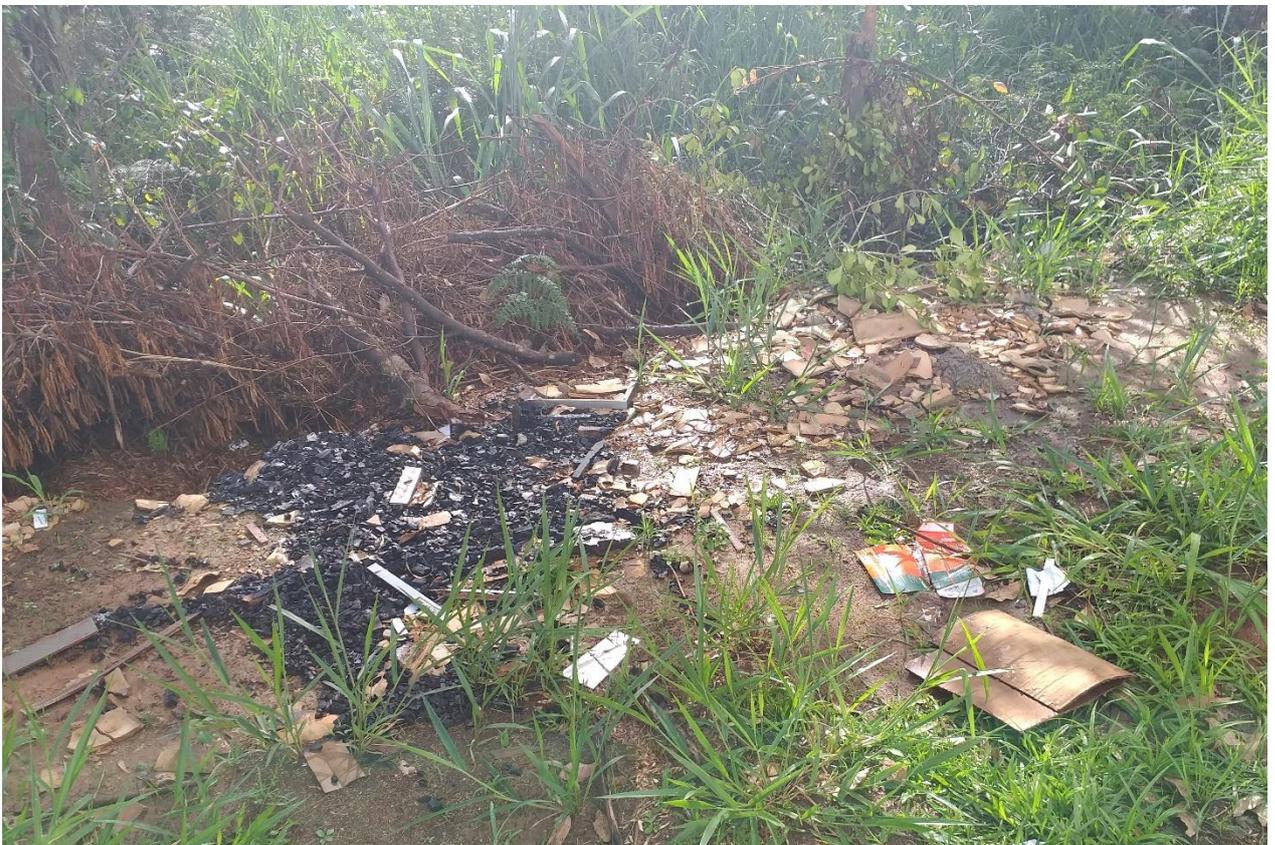
Figura 15: Lixos descartados incorretamente. (Fonte: Dos Autores 2019)

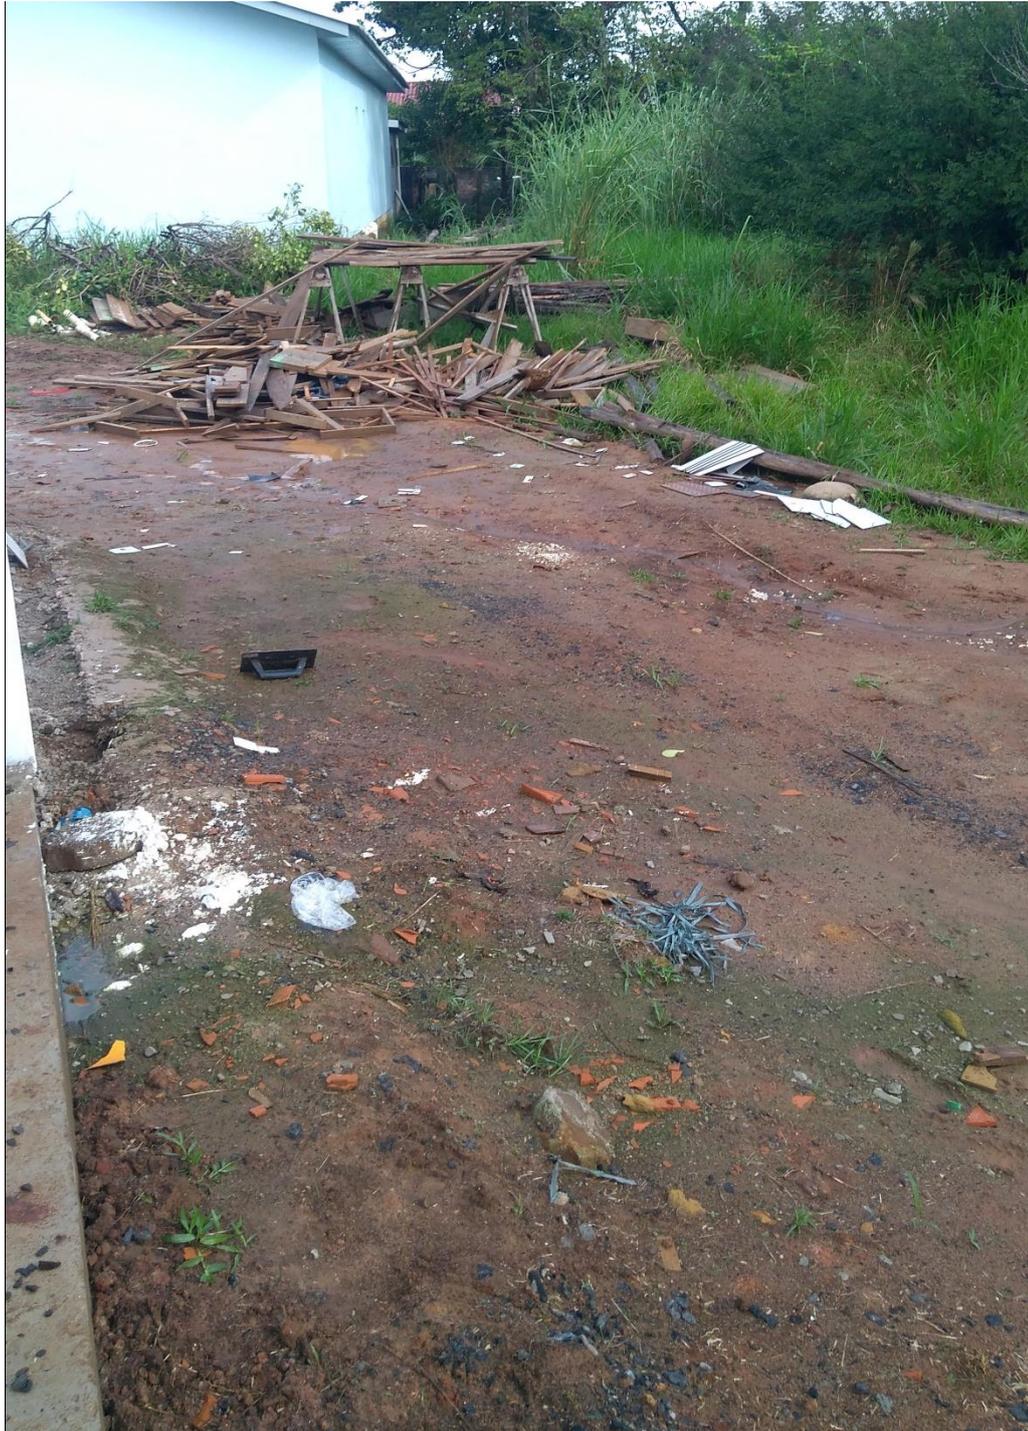
Figura 16: Materiais de construção espalhados. (Fonte: Dos Autores 2019)

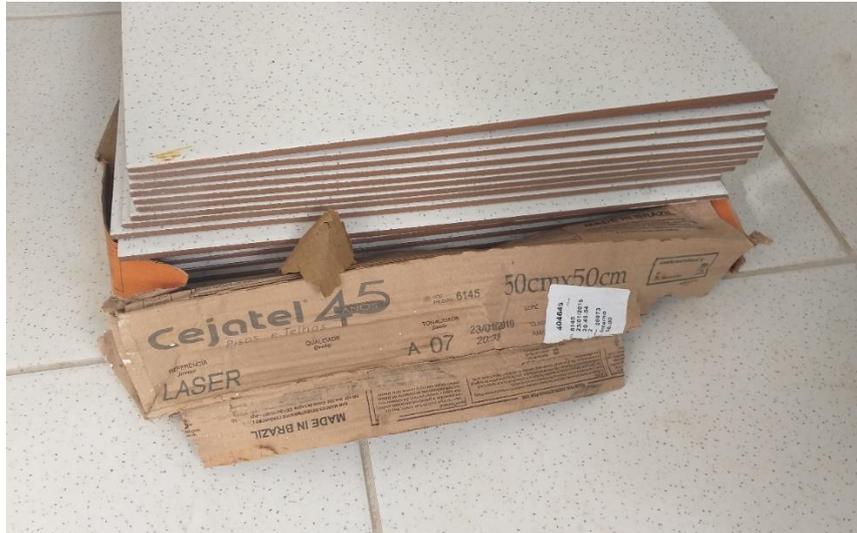
Verificou-se ainda que os pisos estão de acordo com o previsto em edital, porém é visível a diferença de coloração em alguns azulejos da unidade, que deveriam ser de mesma cor em razão de ser um “azulejo branco classe A”, conforme consta na planilha orçamentária.

Figura 25: Pisos utilizado na unidade. (Fonte: Dos Autores 2019)

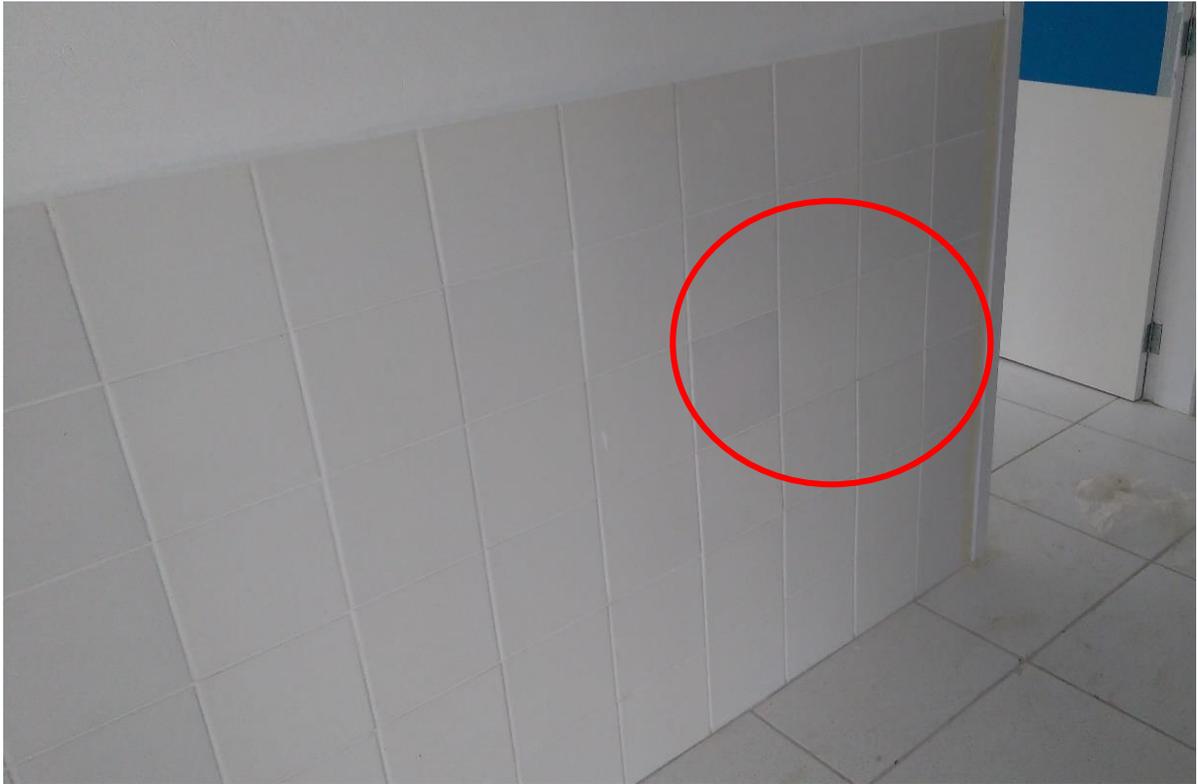
Figura 27: Diferença coloração dos azulejos. (Fonte: Dos Autores 2019)

Durante a visita foi observado que as pingadeiras das esquadrias e do jardim de inverno foram colocadas. Em relação aos azulejos da edificação analisou-se que em alguns locais existem diferenças na tonalidade dos azulejos, os pisos da unidade estão de acordo com edital sem problemas evidentes.

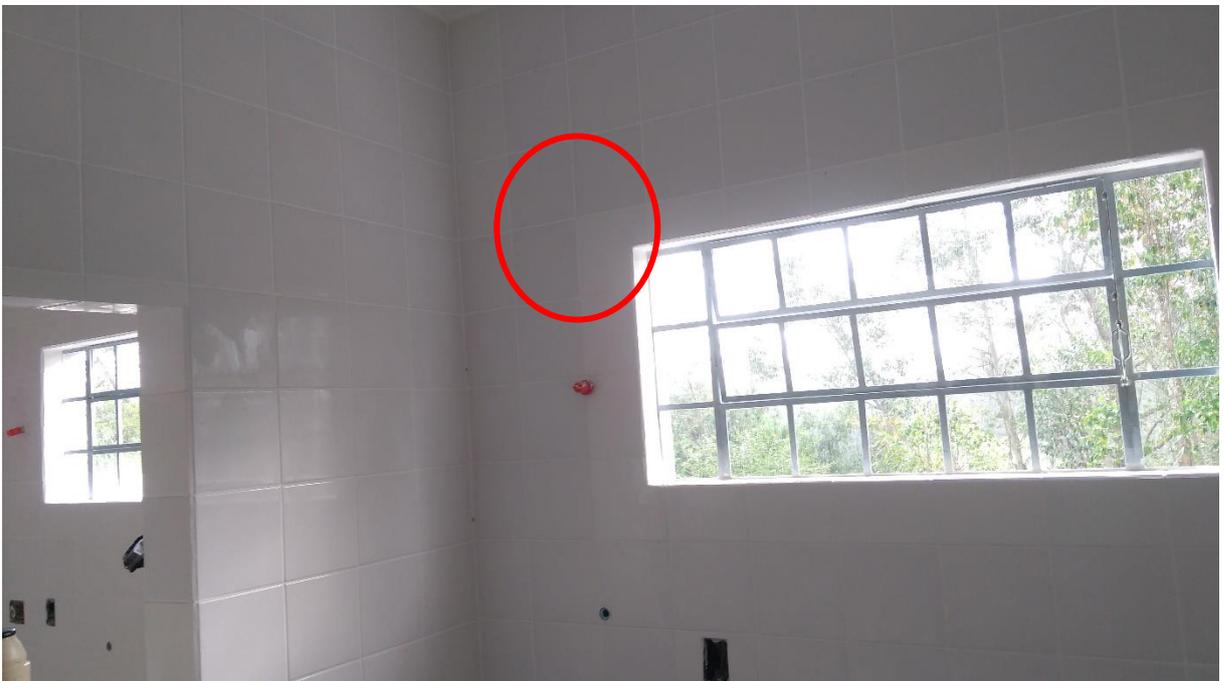
Figura 28: Diferença coloração dos azulejos. (Fonte: Dos Autores 2019)

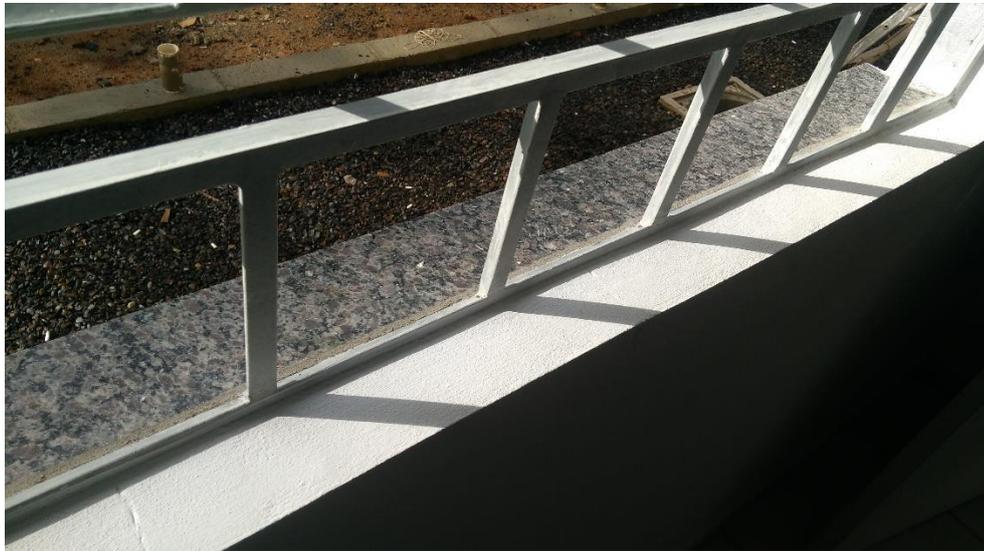
Durante à visita pode-se observar que o peitoril com pingadeira de granito que consta no item 20.9 da planilha orçamentária, foram colocados nas esquadrias da unidade. No jardim de inverno as pingadeiras também estão instaladas.

Figura 29: Esquadria com pingadeira de granito. (Fonte: Dos Autores 2019)

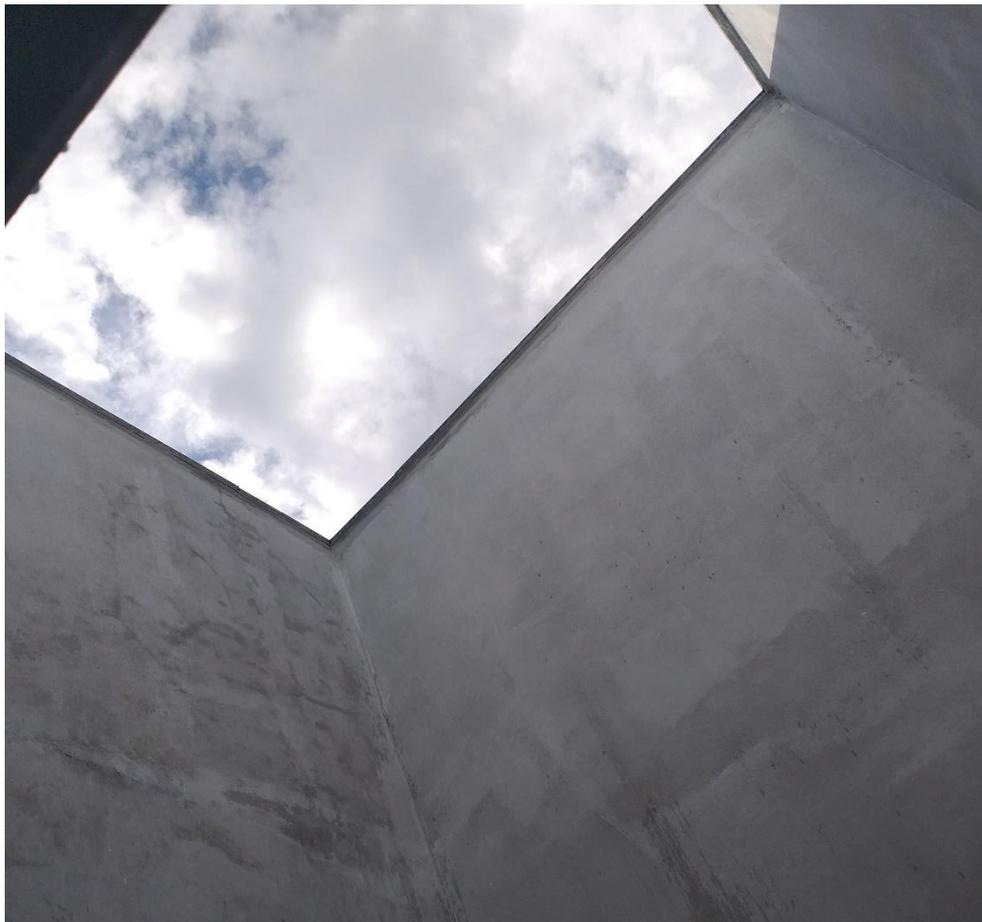
Figura 32: Pingadeira no jardim de inverno. (Fonte: Dos Autores 2019)

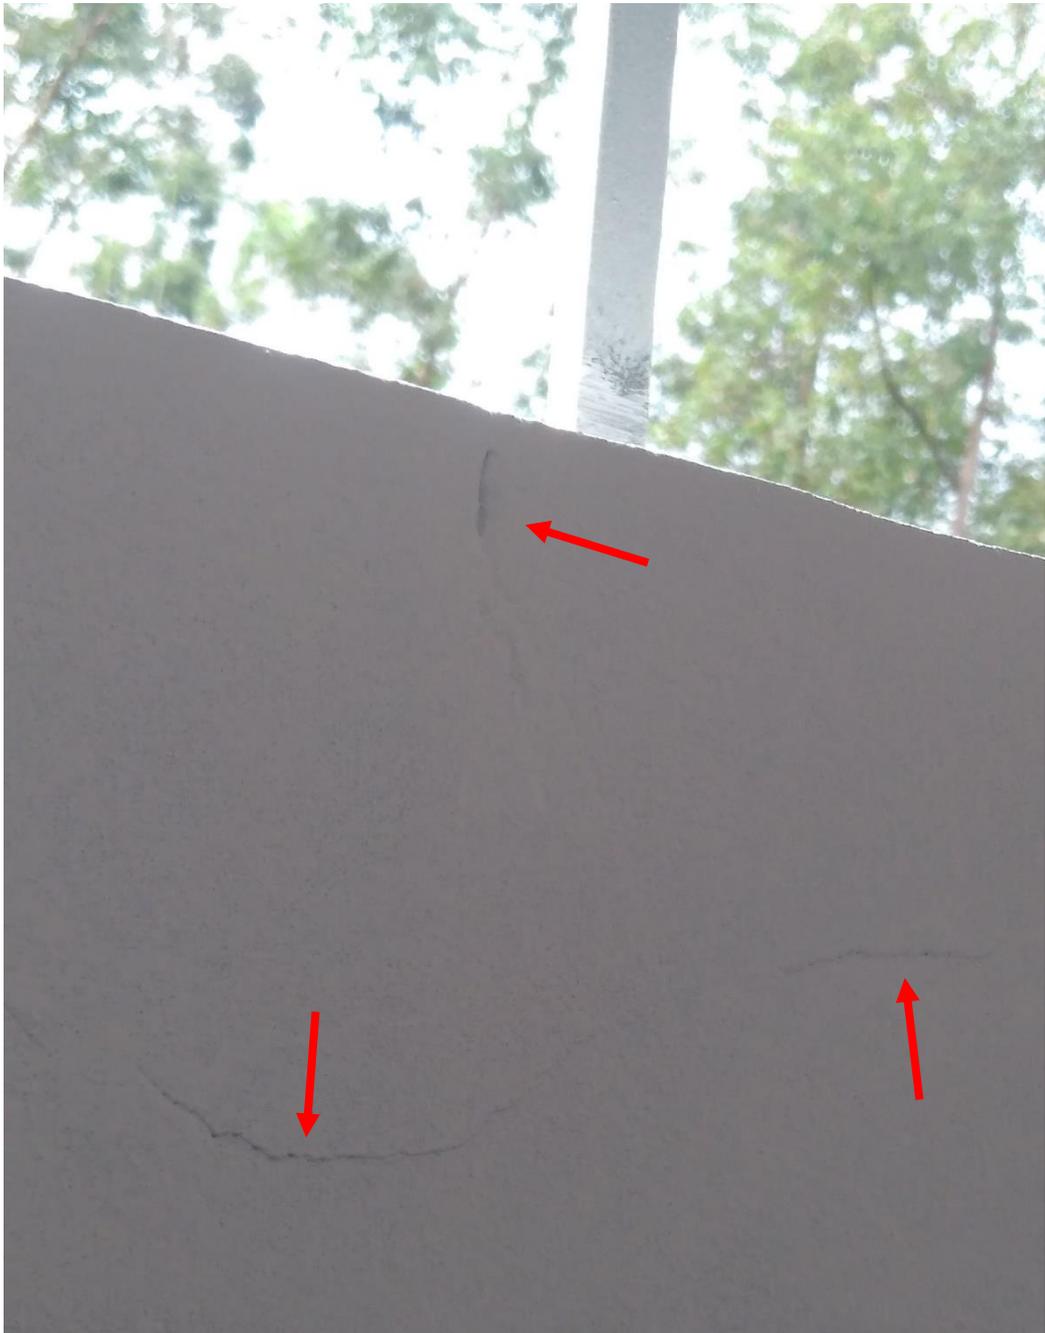
Figura 33: Fissuras em um dos ambientes da unidade de saúde. (Fonte: Dos Autores 2019)
