## RELATÓRIO DE ACOMPANHAMENTO DAS OBRAS PÚBLICAS MUNICIPAIS

**Relatório número:** RAO 016/OSC/2019

**Data da 8ª visita:** 09/07/2019

**Objeto:** Construção de uma Unidade Básica de Saúde – (UBS Tipo 1) com 352,42m<sup>2</sup>, na Rod. Jorge Lacerda - bairro Sangão no Município de Criciúma-SC.

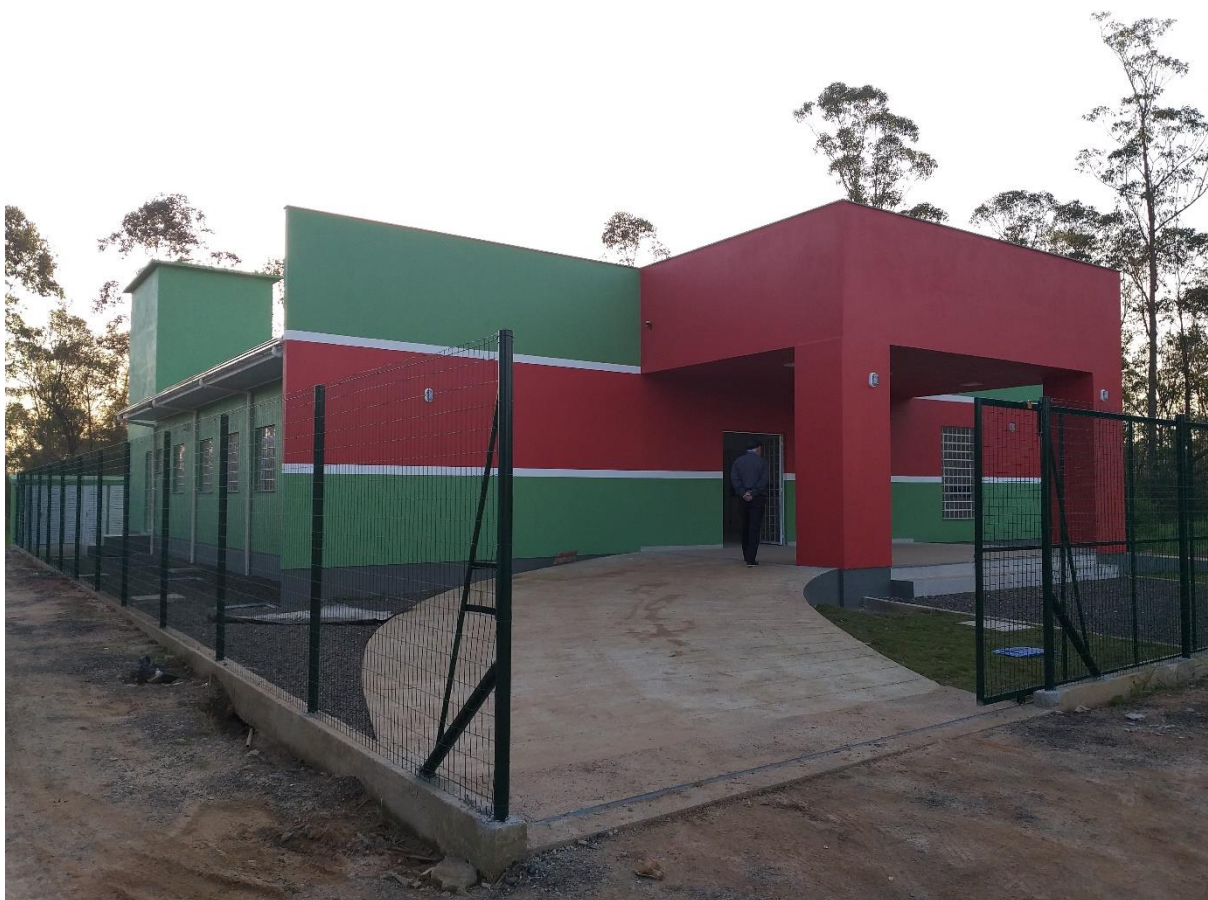
**Figura 4:** Fachada frontal da UBS Sangão. (Fonte: Dos Autores 2019)

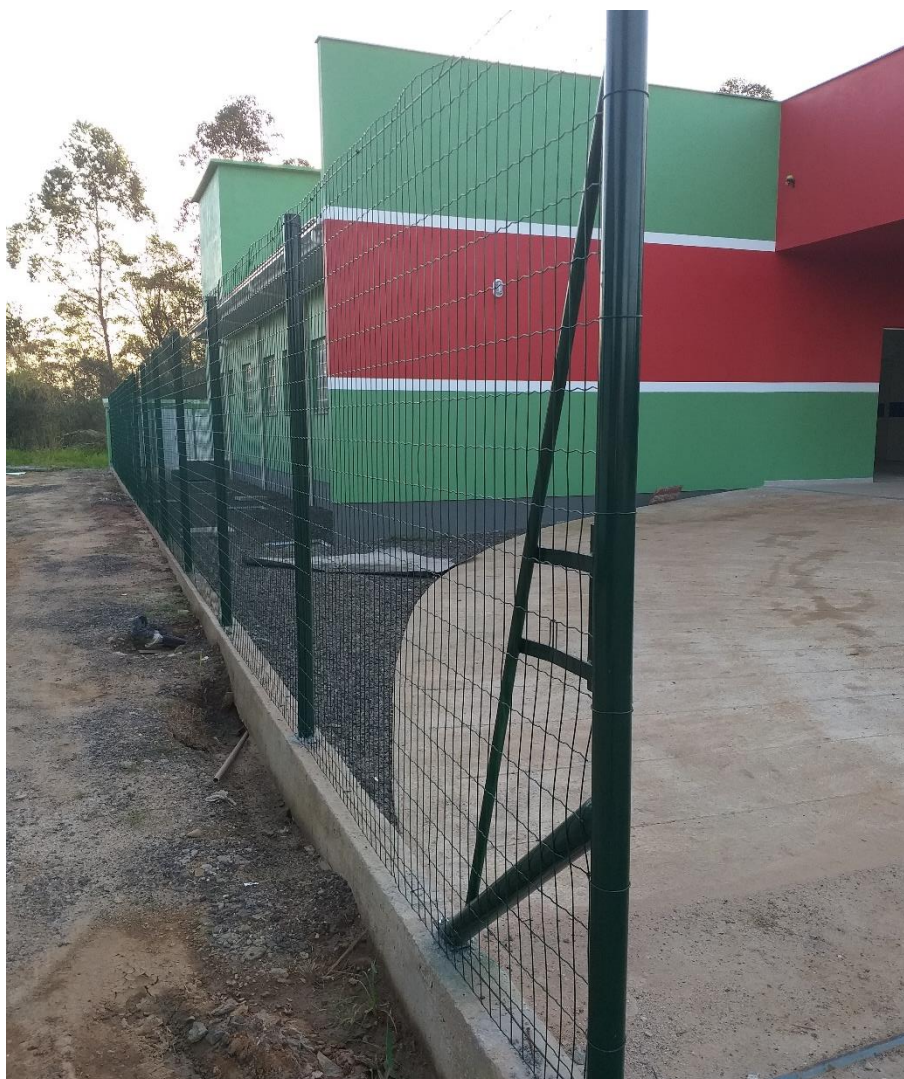
Desde a última visita a obra obteve grande avanço. Verificou-se que a pintura externa e interna estavam concluídas, assim como o cercamento do terreno que foi feito com grades metálicas. Ainda do lado externo, foi observado que falta concluir as caixas de inspeção. O terreno foi cercado com brita, além disso, concluíram o telhado construindo as calhas e fazendo o escoamento delas por canos de PVC. As instalações elétricas externas também estavam prontas e foram postas as pingadeiras.

**Figura 5:** Cercamento do terreno. (Fonte: Dos Autores 2019)

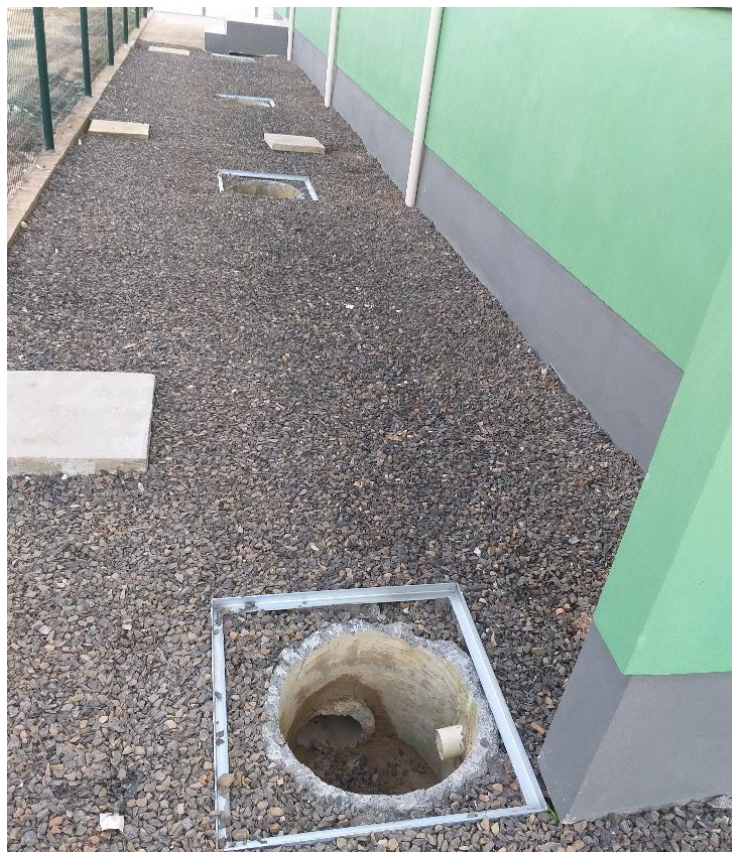
**Figura 6:** Conclusão das caixas de inspeção. (Fonte: Dos Autores 2019)

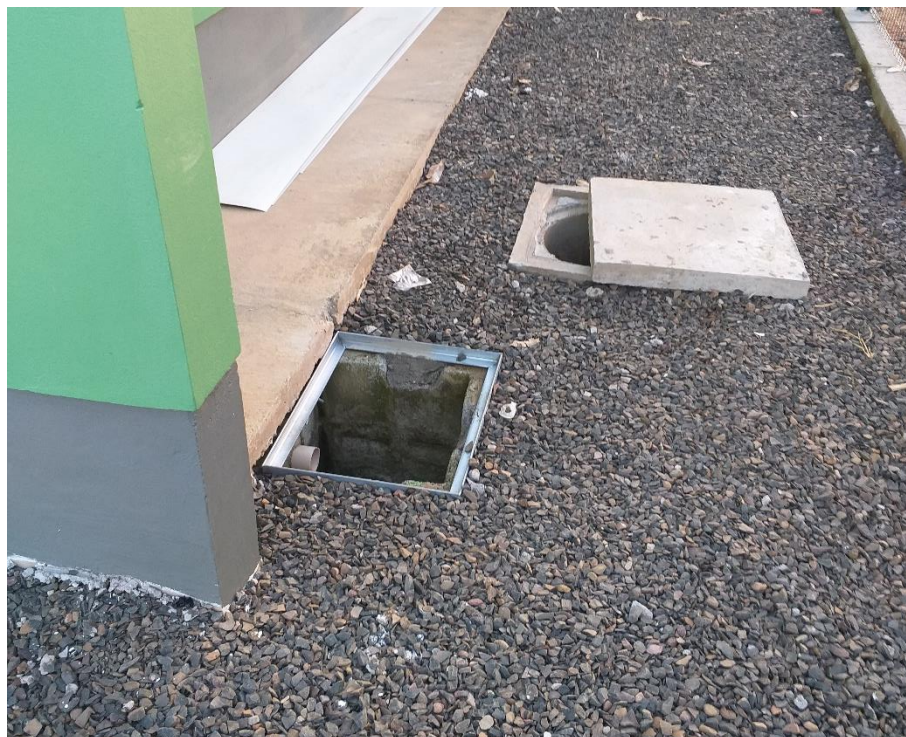
**Figura 7:** Conclusão das caixas de inspeção. (Fonte: Dos Autores 2019)

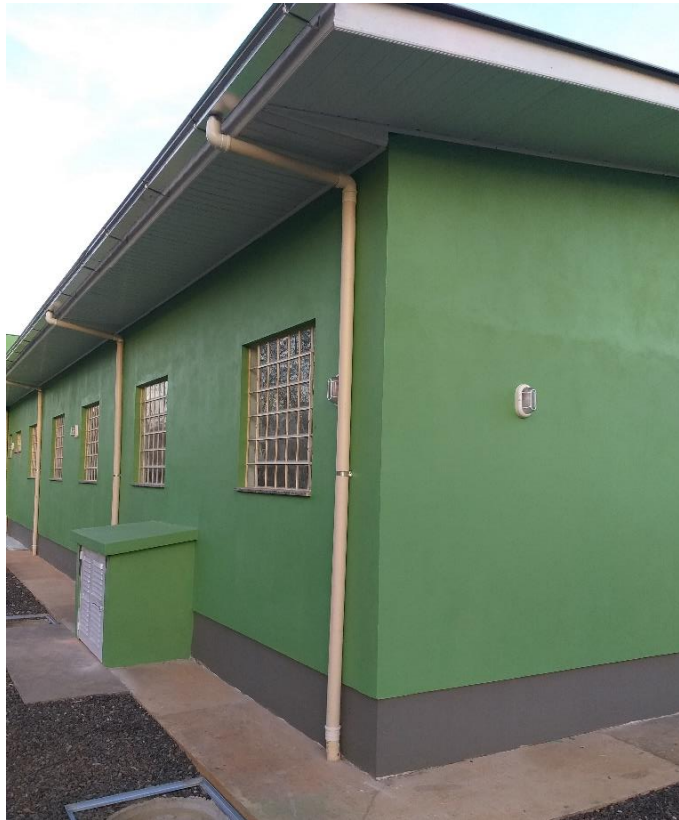
**Figura 8:** Calha e escoamento por canos de PVC. (Fonte: Dos Autores 2019)

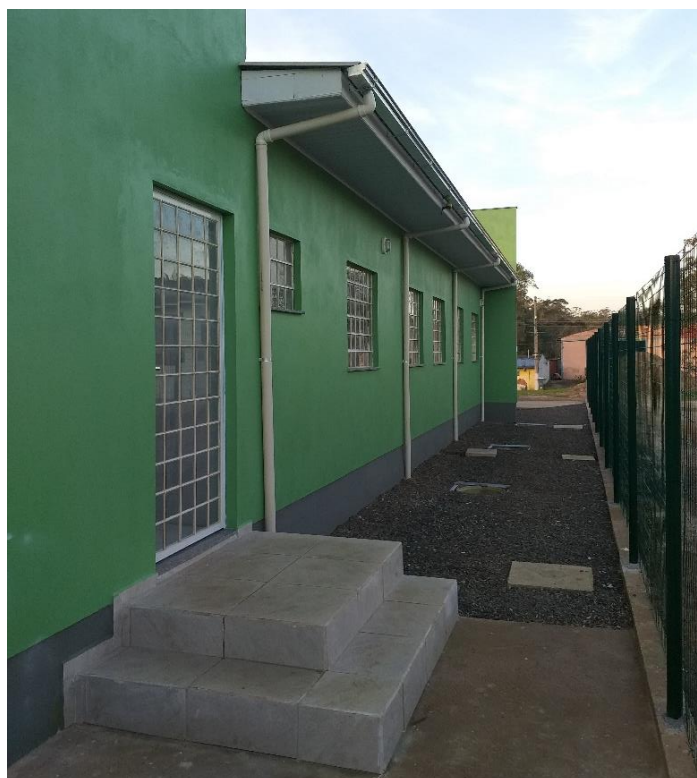
**Figura 9:** Fachada lateral da UBS Sangão e conclusão da calha. (Fonte: Dos Autores 2019)

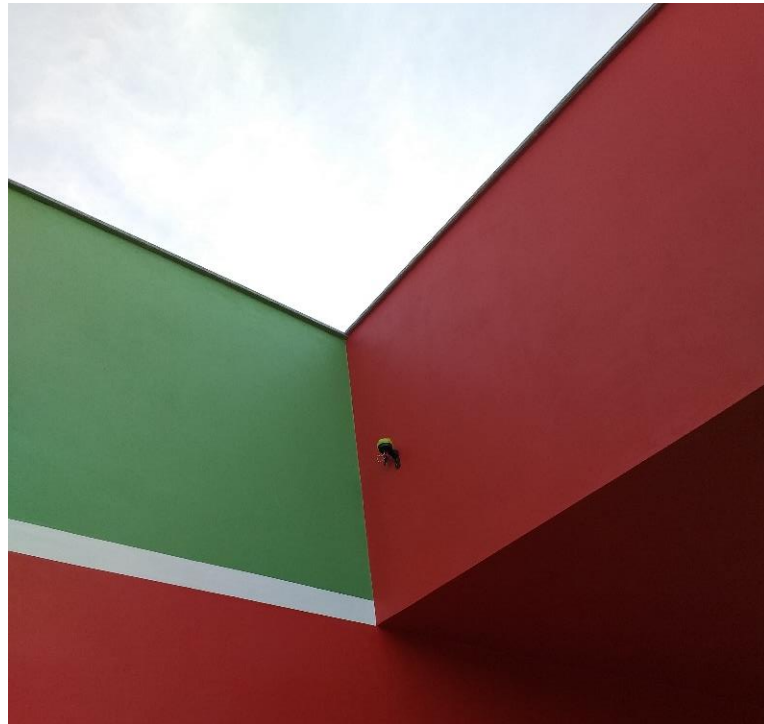
**Figura 10:** Pingadeiras. (Fonte: Dos Autores 2019)

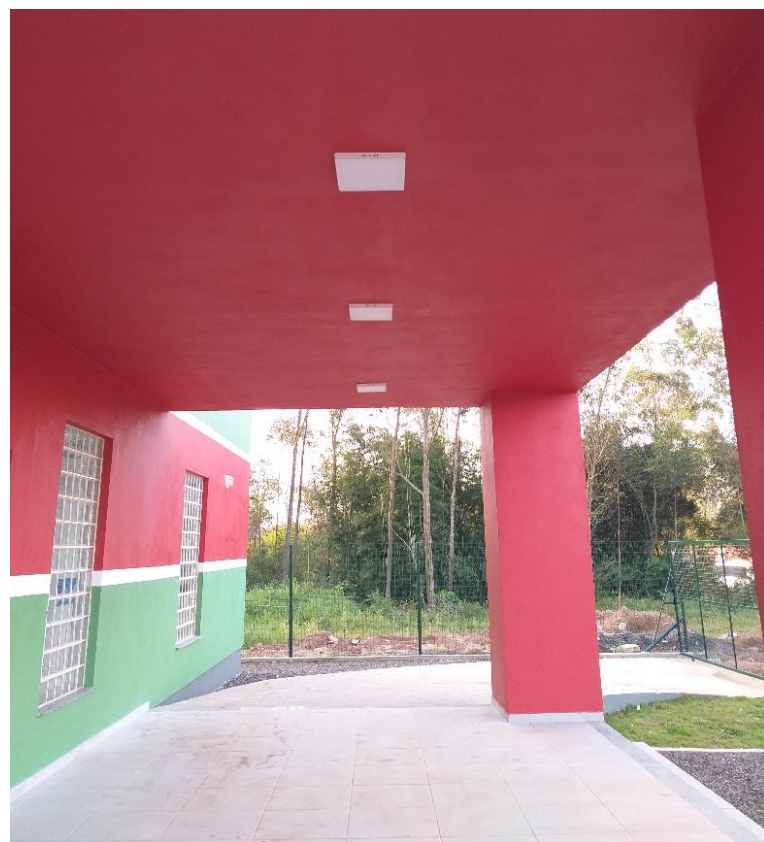
**Figura 11:** Instalações elétricas exteriores concluídas. (Fonte: Dos Autores 2019)

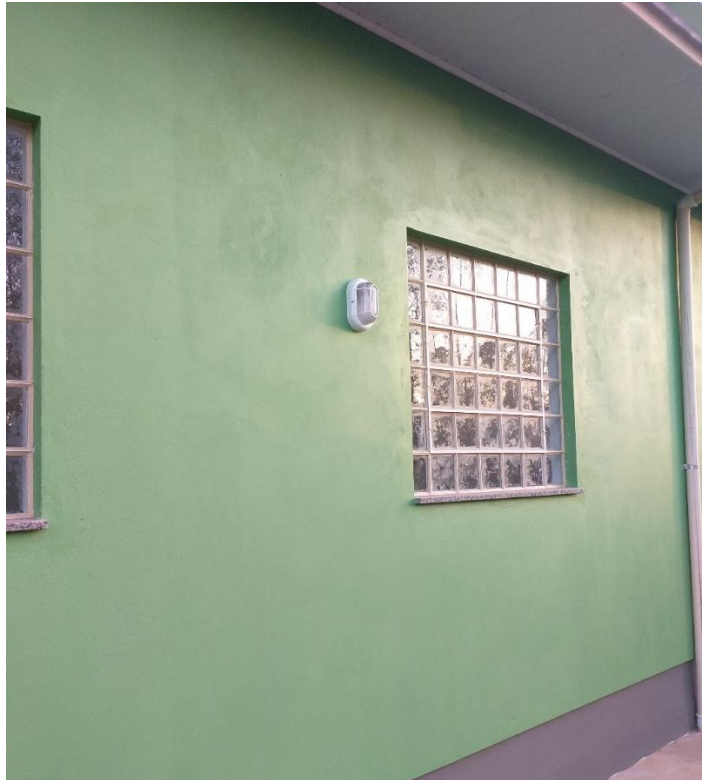
**Figura 12:** Instalações elétricas exteriores concluídas. (Fonte: Dos Autores 2019)

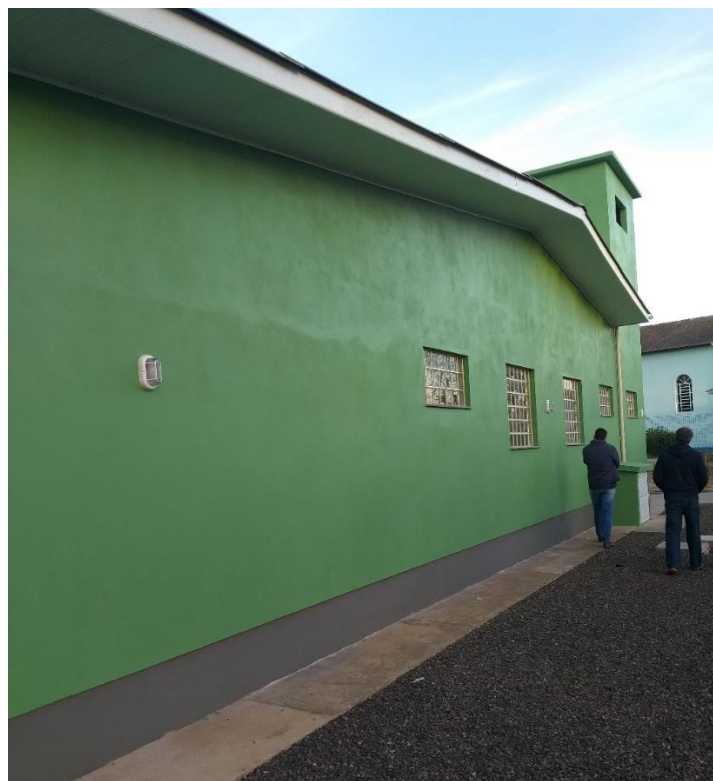
**Figura 13:** Fachada posterior UBS Sangão e instalações elétricas exteriores concluídas. (Fonte: Dos Autores 2019)

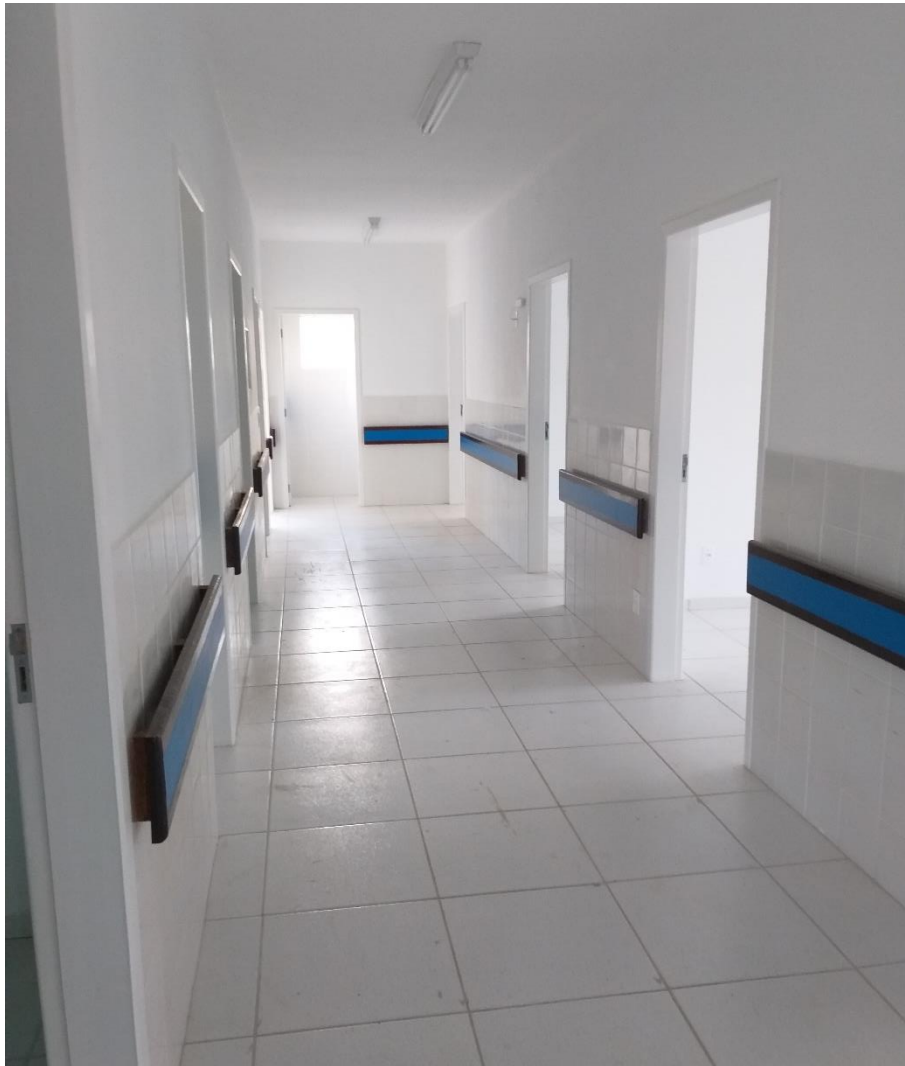
**Figura 14:** Corredor de acesso. (Fonte: Dos Autores 2019)

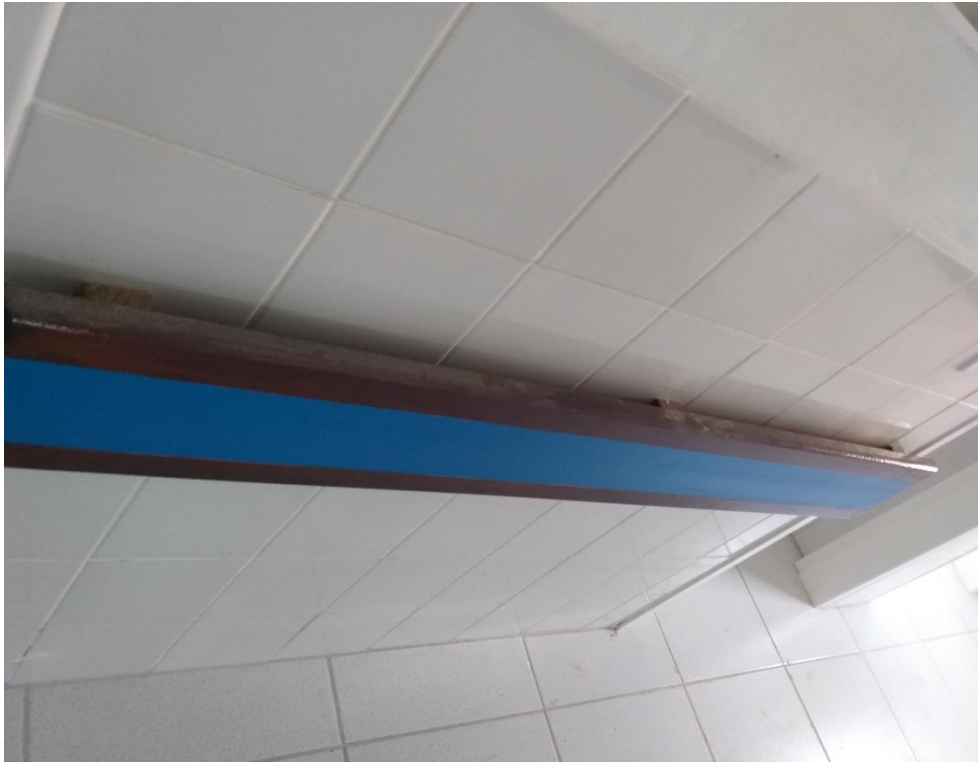
**Figura 15:** Corrimão. (Fonte: Dos Autores 2019)

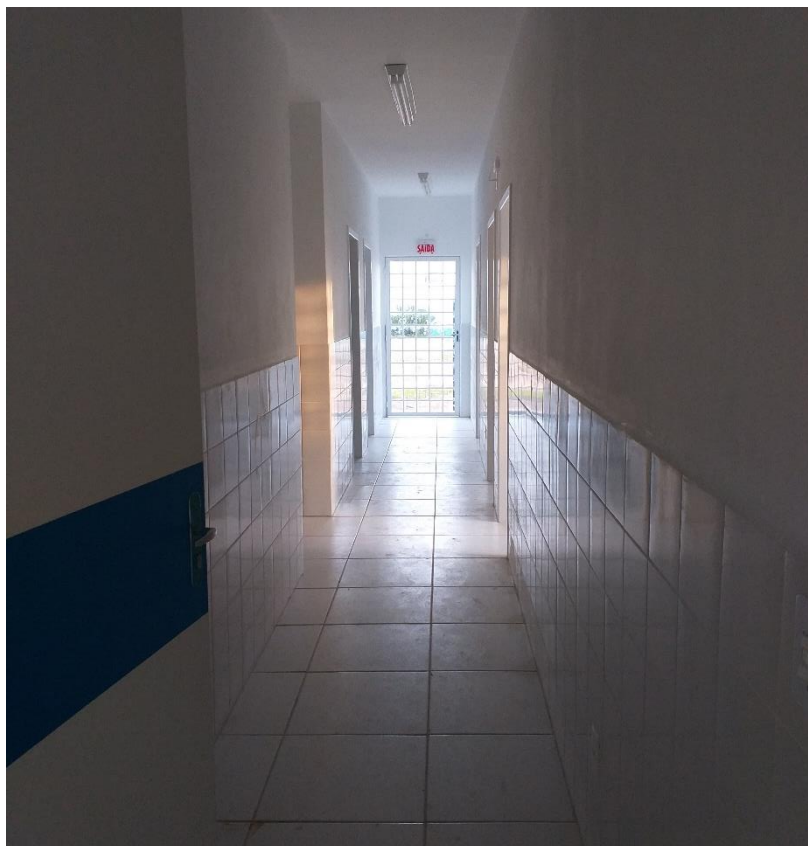
**Figura 16:** Corredor de acesso externo. (Fonte: Dos Autores 2019)

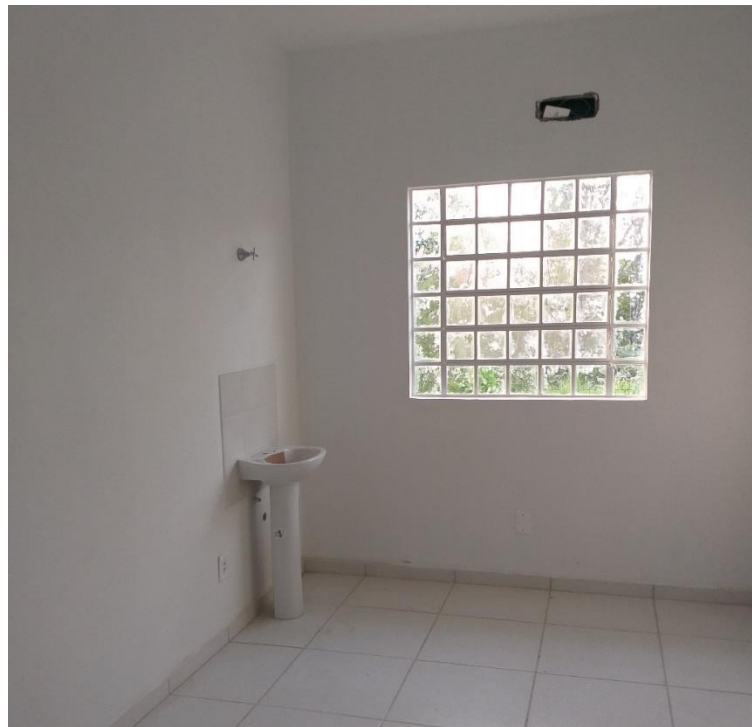
**Figura 17:** Consultório. (Fonte: Dos Autores 2019)

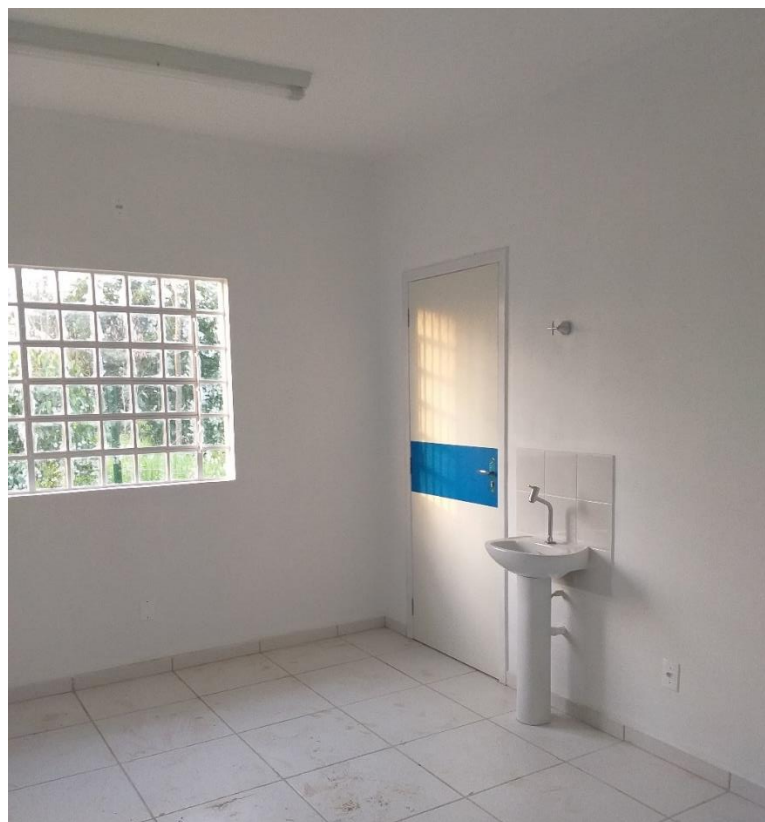
**Figura 18:** Consultório ginecológico. (Fonte: Dos Autores 2019)

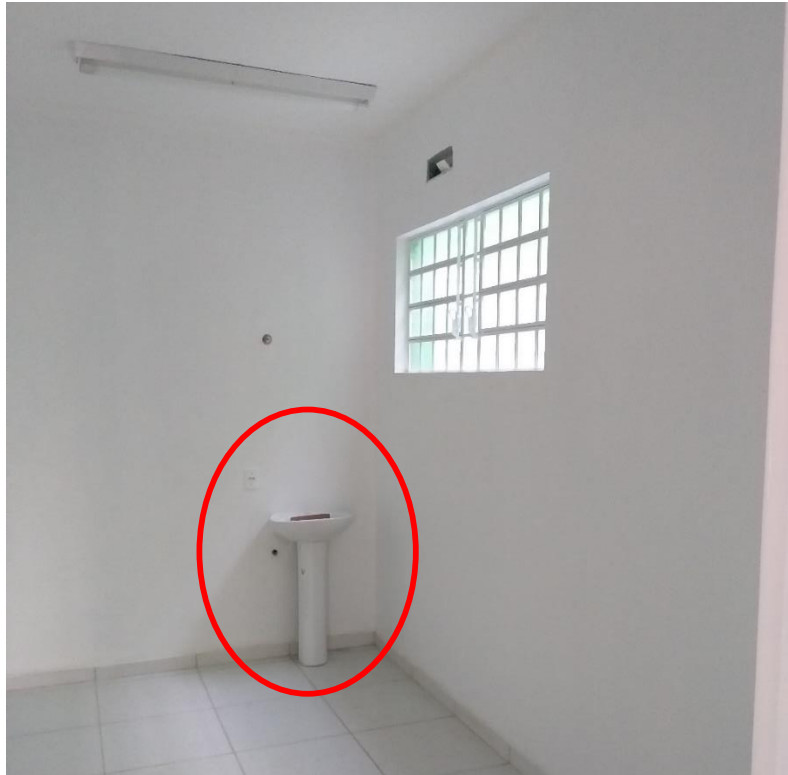
**Figura 19:** Pia da sala de triagem sem azulejo. (Fonte: Dos Autores 2019)

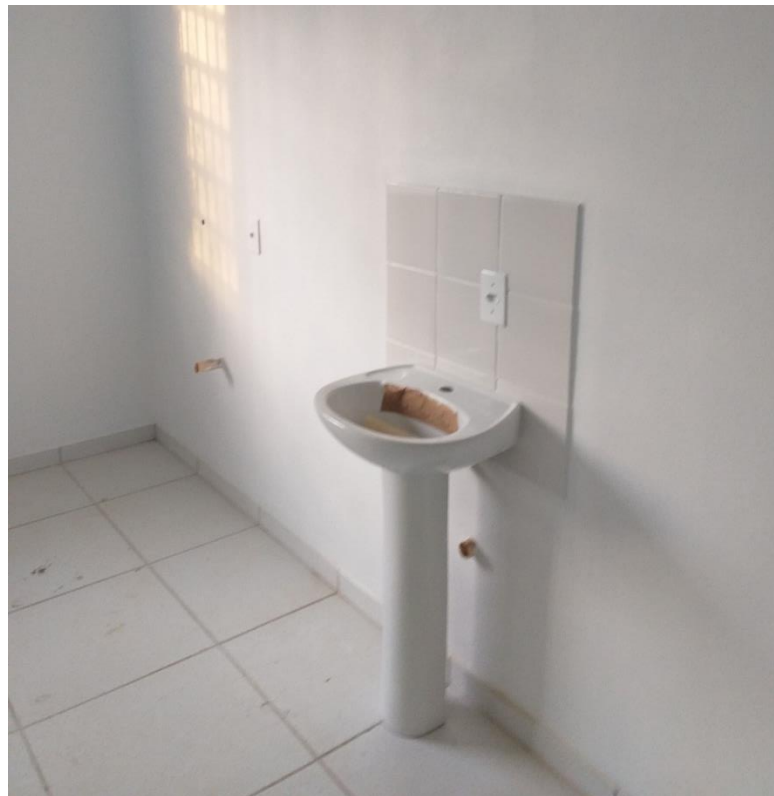
**Figura 20:** Pia em execução. (Fonte: Dos Autores 2019)

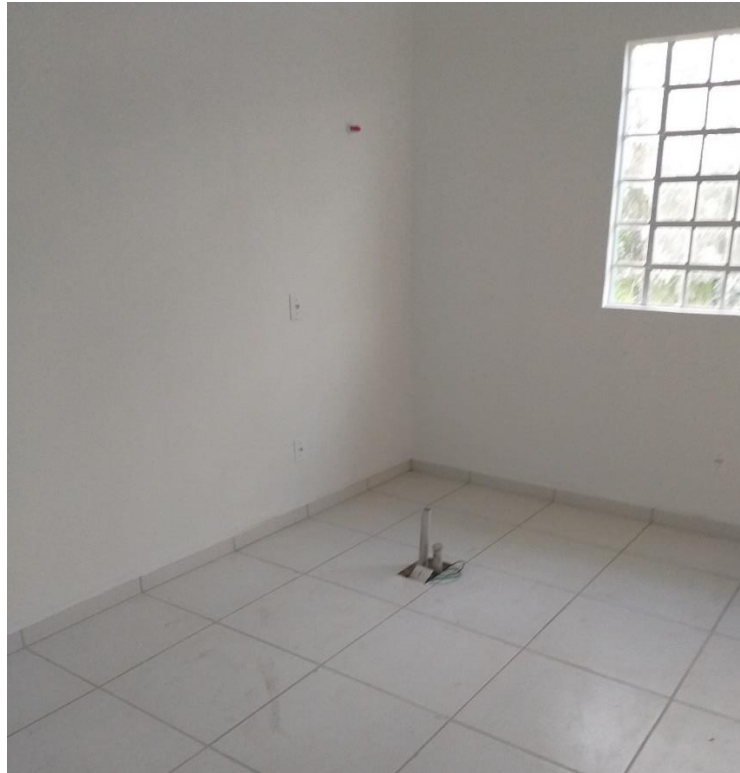
**Figura 21:** Parte hidráulica da obra em execução. (Fonte: Dos Autores 2019)

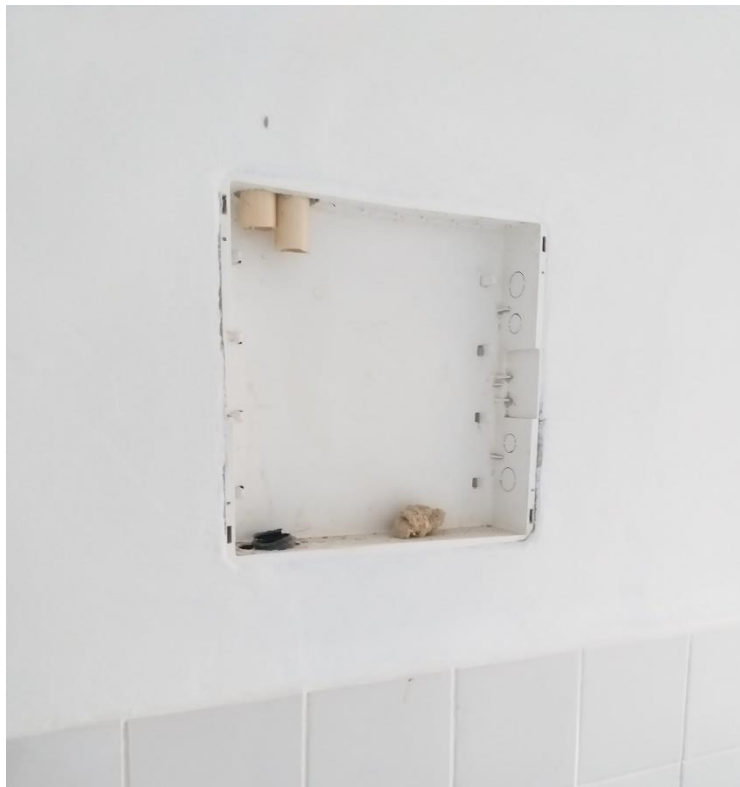
**Figura 22:** Parte elétrica da obra em execução. (Fonte: Dos Autores 2019)

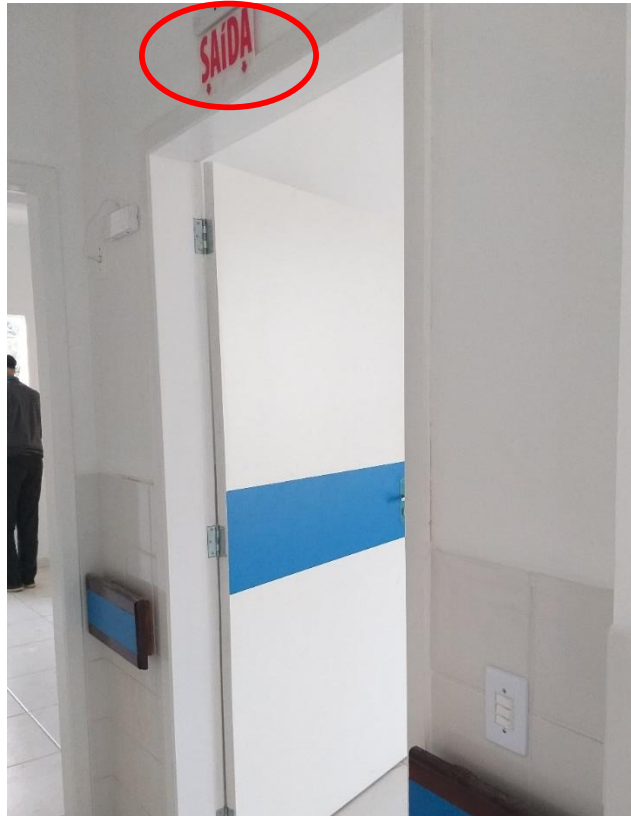
**Figura 23:** Iluminação de emergência. (Fonte: Dos Autores 2019)

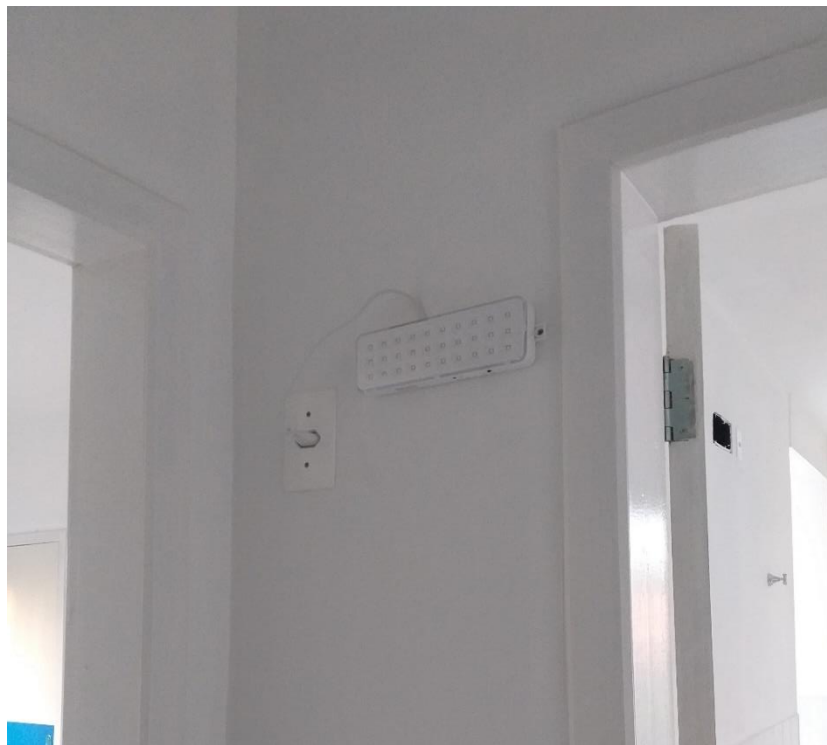
**Figura 24:** Iluminação de emergência. (Fonte: Dos Autores 2019)

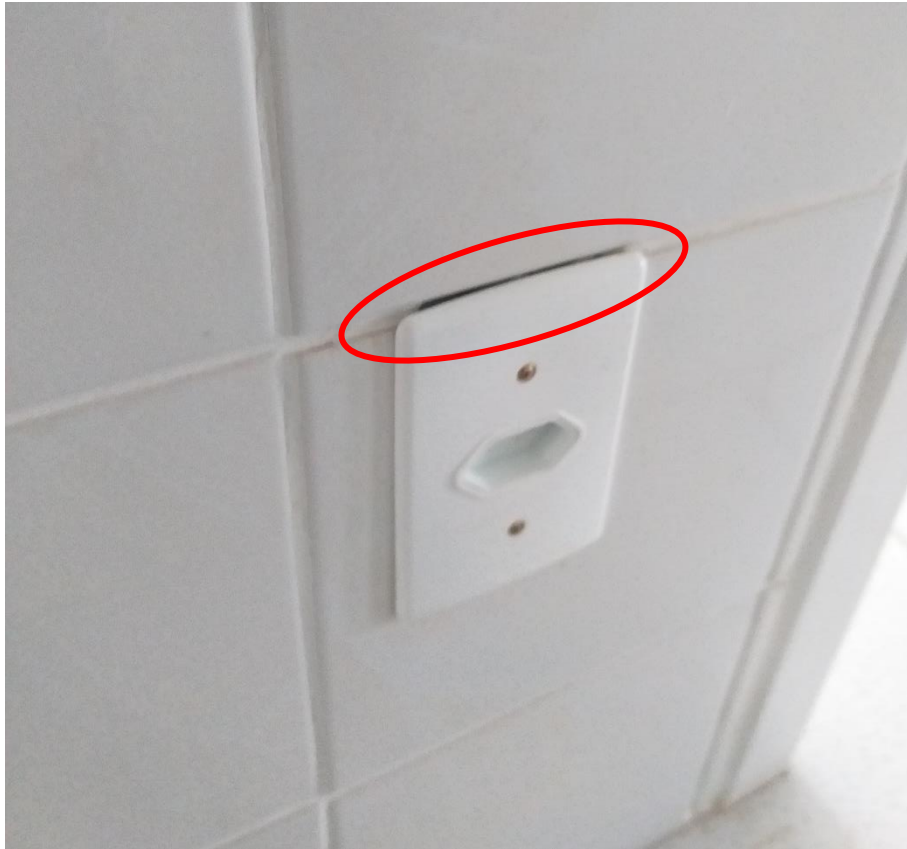
**Figura 25:** Brecha entre a tomada e a parede. (Fonte: Dos Autores 2019)
