## RELATÓRIO DE ACOMPANHAMENTO DAS OBRAS PÚBLICAS

**Relatório número:** RAO 021/OSC/2019

**Órgão / entidade:** Município de Criciúma - SC

**Objeto:** Contratação de empresa para execução dos serviços necessários às obras de construção de Quadra Poliesportiva Coberta com área de 933,10m<sup>2</sup> e Ampliação de uma área de 141,94m<sup>2</sup>, na E.M.E.I.E.F. JORGE DA CUNHA CARNEIRO, localizada no bairro Brasília - Município de Criciúma - SC.

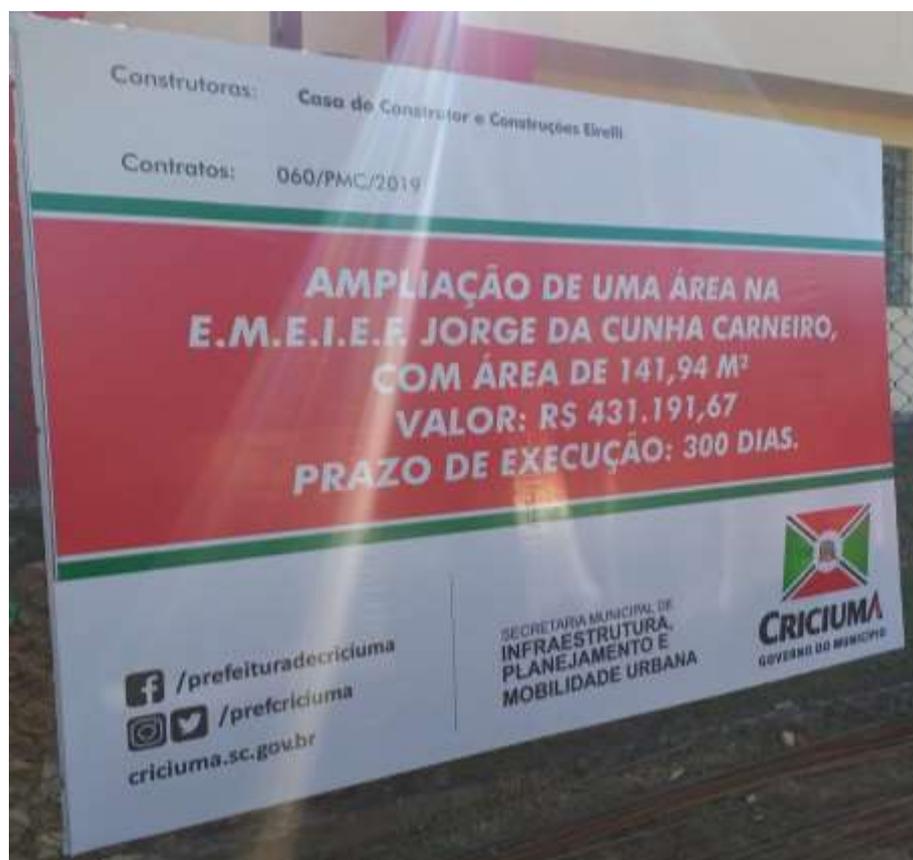
**Figura 6:** Placa da Obra de ampliação da escola conforme exigências do CREA. (Fonte: Dos Autores 2019)

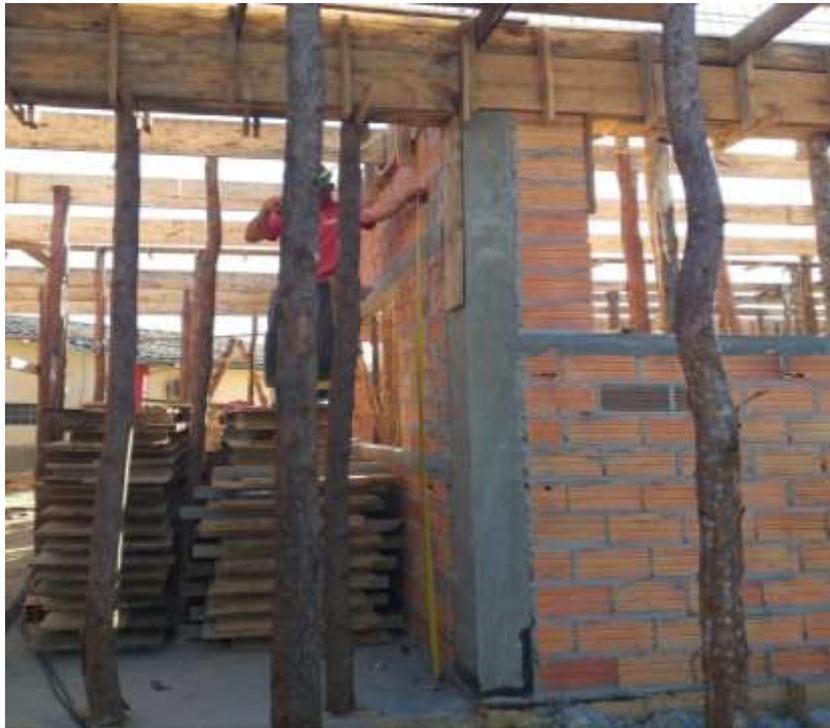
Ambas as obras encontram-se em fases iniciais. A ampliação da escola Jorge da Cunha Carneiro já está com fundação concluída e paredes construídas. No dia da visita havia sido colocada a armação de viga para estrutura de concreto armado e o escoramento para iniciar a laje.

**Figura 7:** Área em ampliação com escoramento para laje (Fonte: Dos Autores 2019)

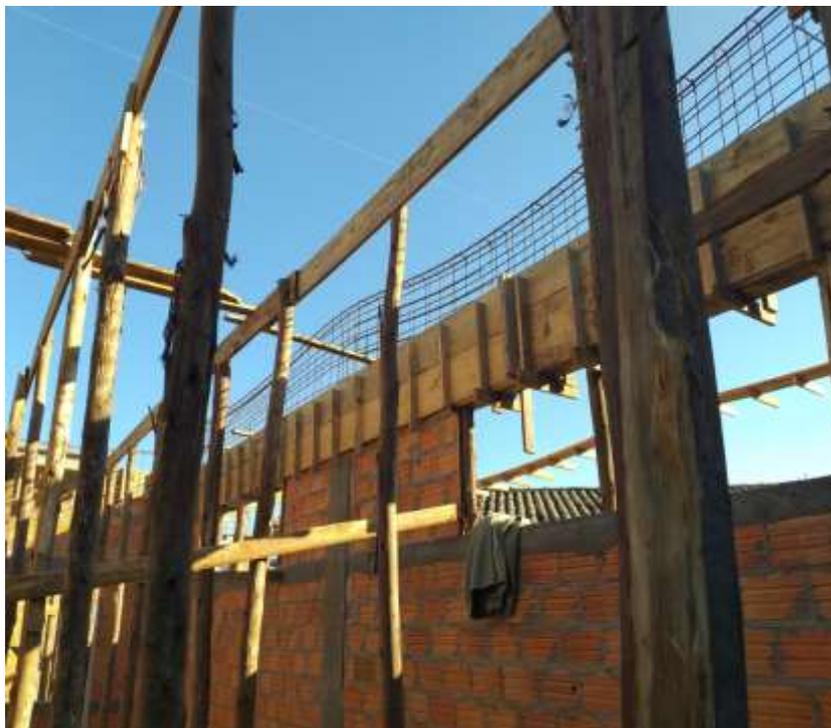
**Figura 8:** Armação de viga para estrutura de concreto armado com oscilação onde será a sala dos professores. (Fonte: Dos Autores 2019)

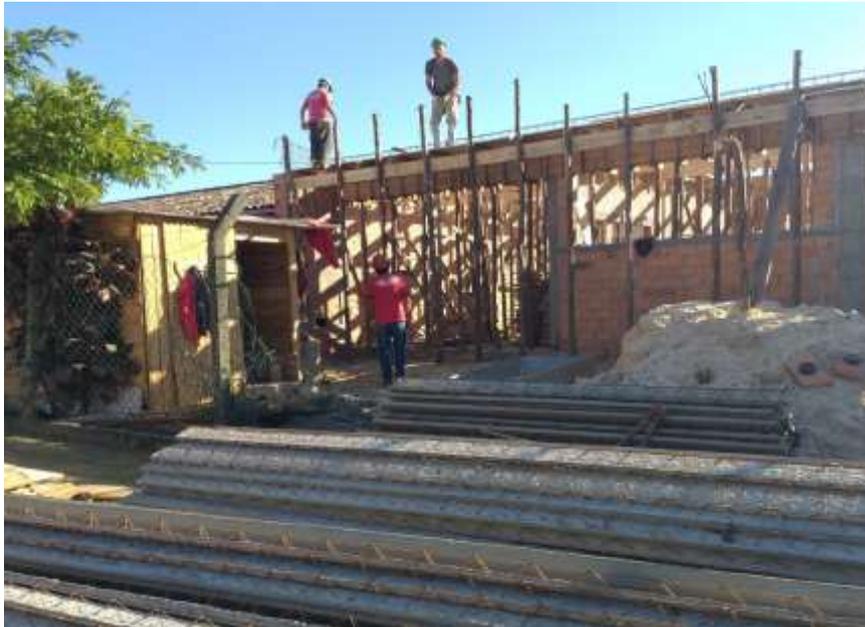
O muro da frente da escola onde a obra está acontecendo foi parcialmente demolido para circulação dos trabalhadores e transportes dos materiais. Não trazendo riscos para as crianças, pois nos locais que dão acesso da escola a parte onde está sendo ampliada foram bloqueados.

**Figura 9:** Muro da frente da escola. (Fonte: Dos Autores 2019)

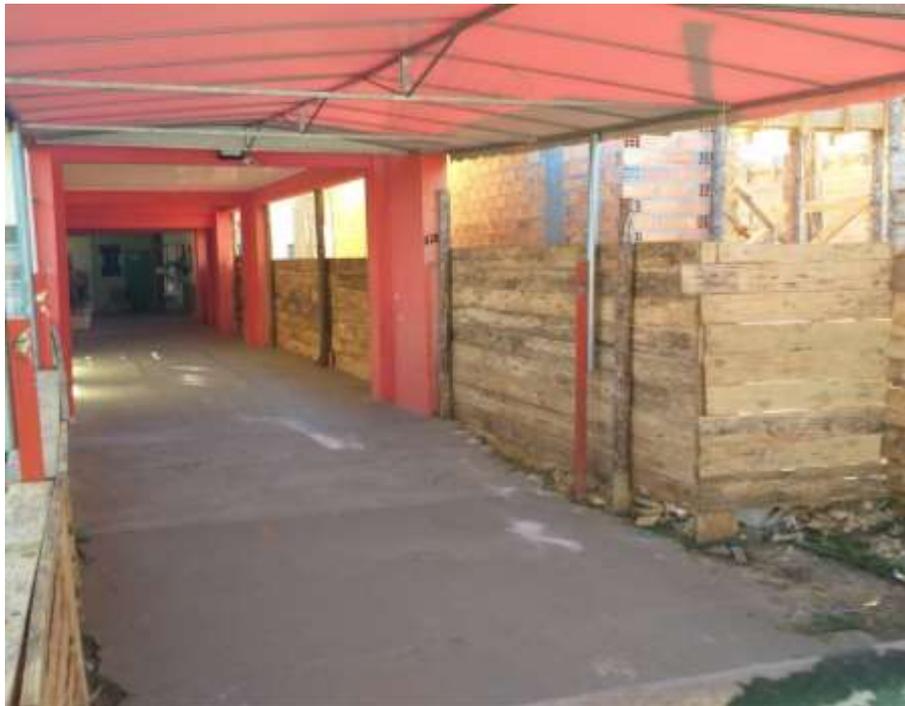
**Figura 10:** Acessos da obra à escola bloqueados. (Fonte: Dos Autores 2019)

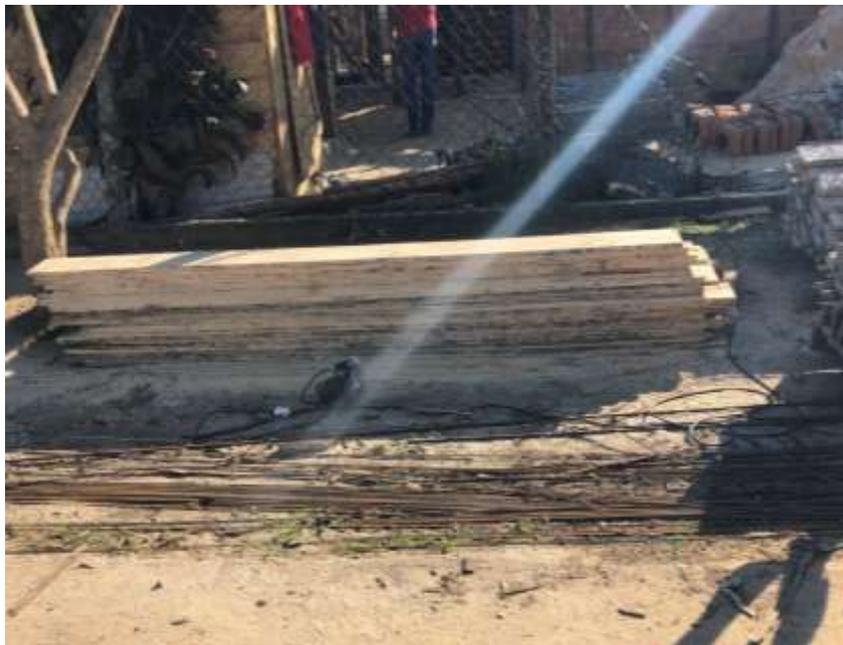
Durante a visita foi possível verificar que alguns materiais estavam armazenados de forma inadequada, como as tábuas e as armações.

**Figura 11:** Materiais armazenados de forma incorreta. (Fonte: Dos Autores 2019)

Durante a visita realizada pelo Observatório na ampliação da escola foi possível analisar que alguns materiais estão sendo armazenados de forma incorreta. Além disso, foi observado que todos os trabalhadores utilizavam os devidos EPIs no momento da visita.

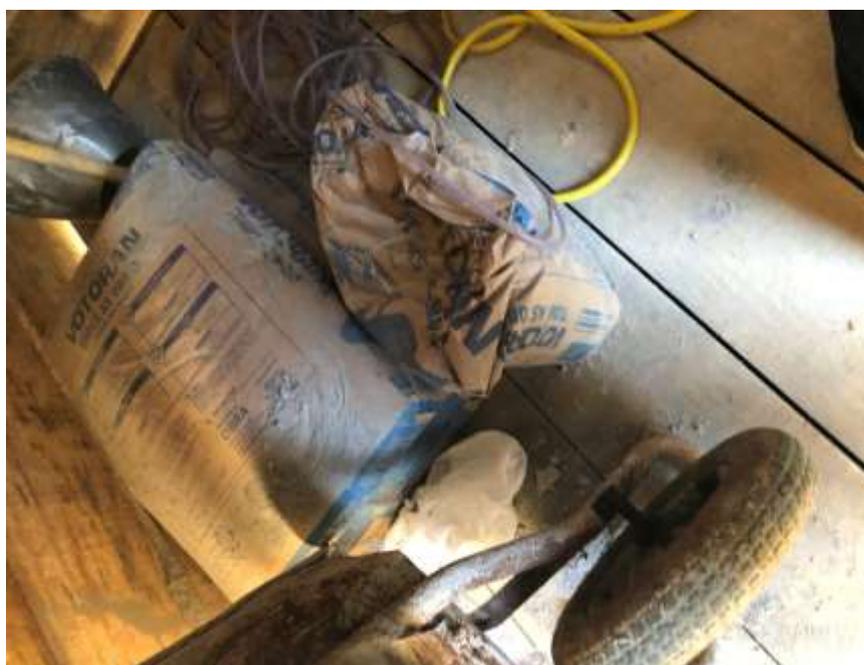
**Figura 12:** Outros materiais armazenados de forma incorreta. (Fonte: Dos Autores 2019)

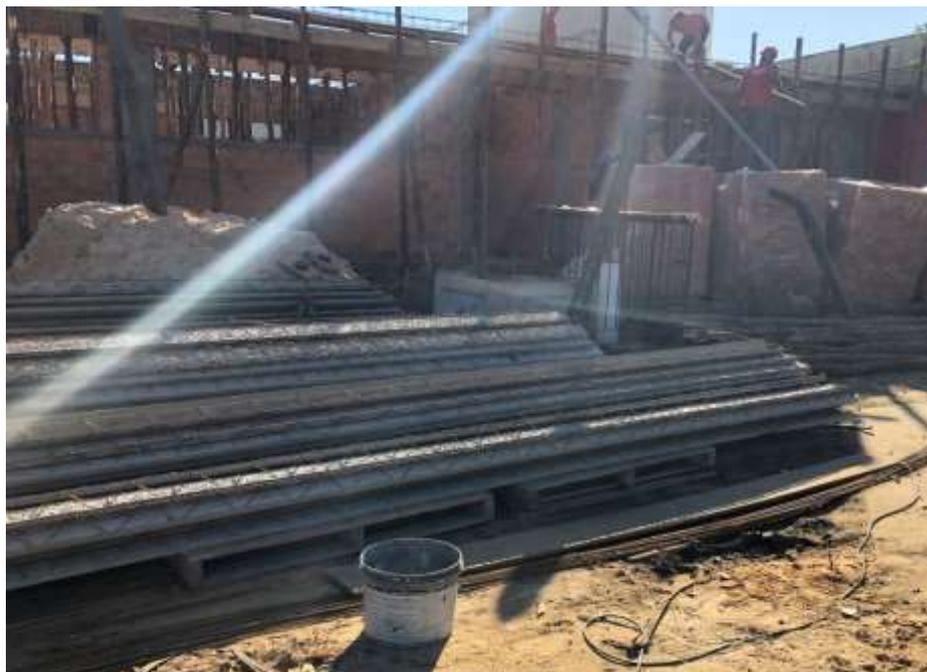
**Figura 13:** Materiais armazenados de forma adequada. (Fonte: Dos Autores 2019)

Na imagem acima, é possível ver que os materiais (vigotas e blocos cerâmicos) estão armazenados corretamente. Todos estão sobre paletes de madeira, não permitindo que os mesmos toquem o solo de forma direta.

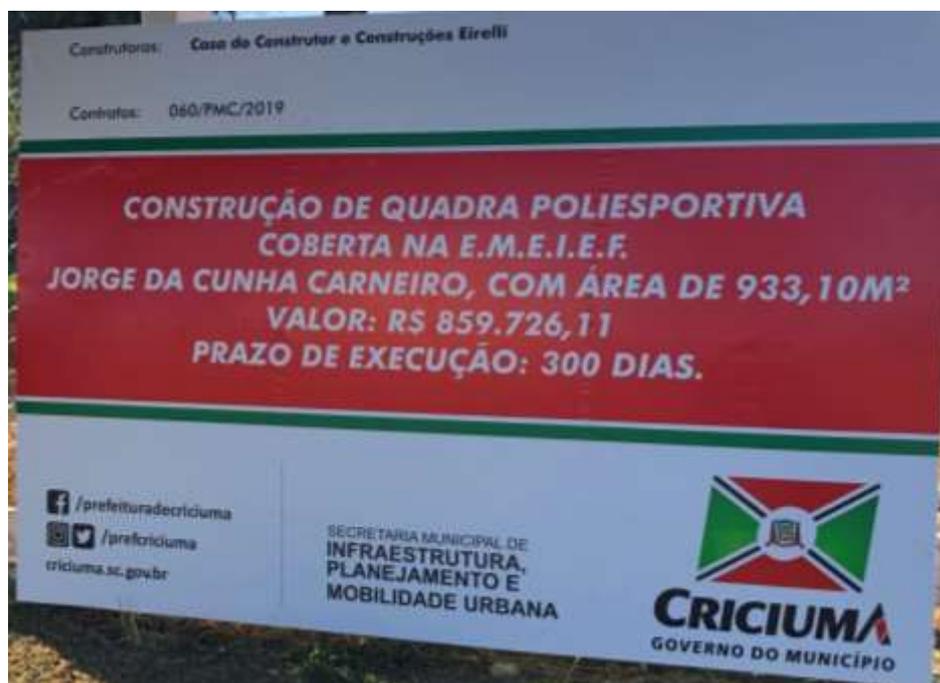
**Figura 14:** Placa da Obra de construção da quadra poliesportiva conforme exigências do CREA. (Fonte: Dos Autores 2019)

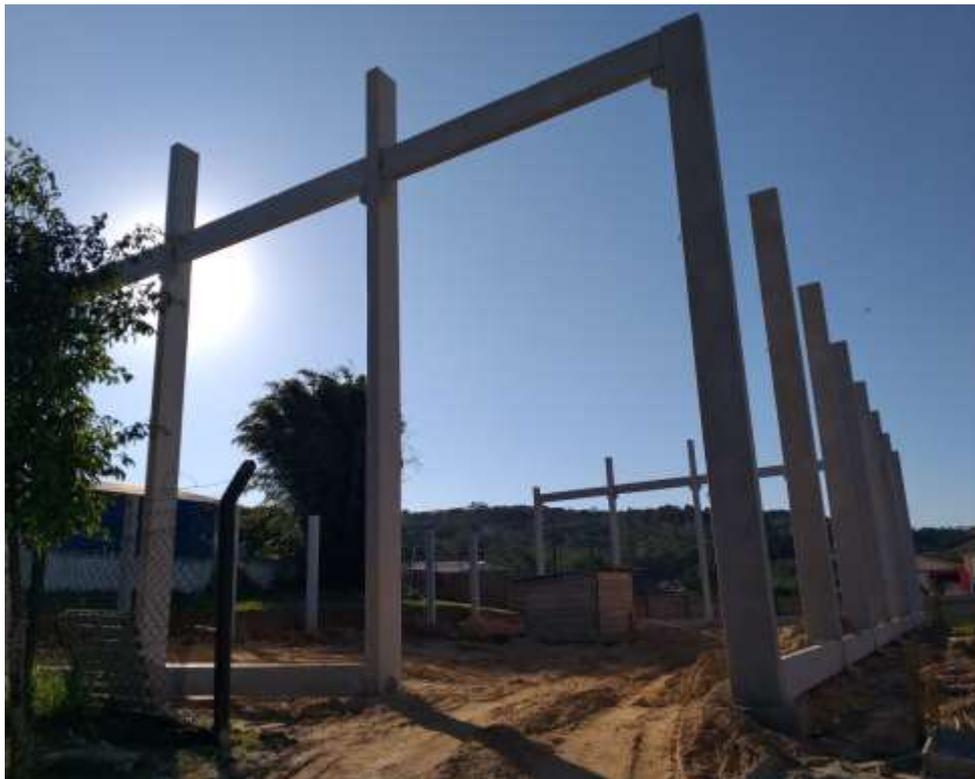
A construção da quadra poliesportiva da escola Jorge da Cunha Carneiro está em fases iniciais da obra. As sapatas para as estruturas de concreto armado estão concluídas, assim como os pilares da estrutura. No centro da obra é possível perceber o depósito do canteiro de obra, onde os materiais são armazenados.

**Figura 15:** Sapatas e pilares da quadra coberta. (Fonte: Dos Autores 2019)

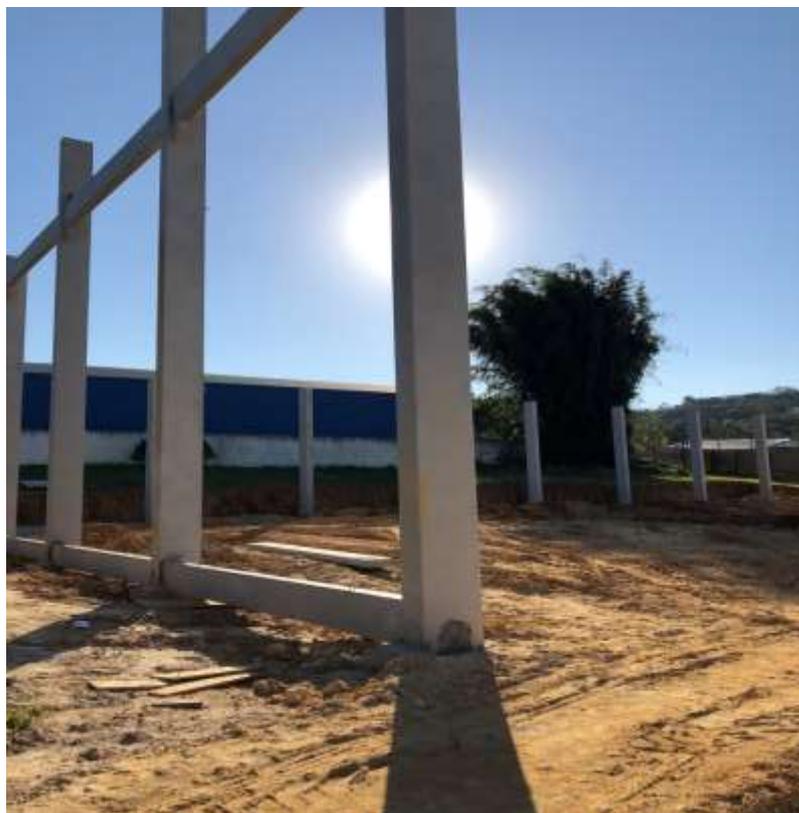
**Figura 17:** Lateral da quadra poliesportiva em construção. (Fonte: Dos Autores 2019)
