RELATÓRIO DE ACOMPANHAMENTO DAS OBRAS PÚBLICAS MUNICIPAIS

Relatório número: RAO 025/OSC/2019

Objeto: Contratação de empresa, para execução dos serviços necessários às obras de construção de uma Unidade Básica de Saúde – (UBS Porte II), com 628,28m² de área, na rua Vergílio Mondardo, Bairro Catarinense no Distrito de Rio Maina - Município de Criciúma-SC.

RELATÓRIO DA 1ª VISITA – DIA 10/09/2019

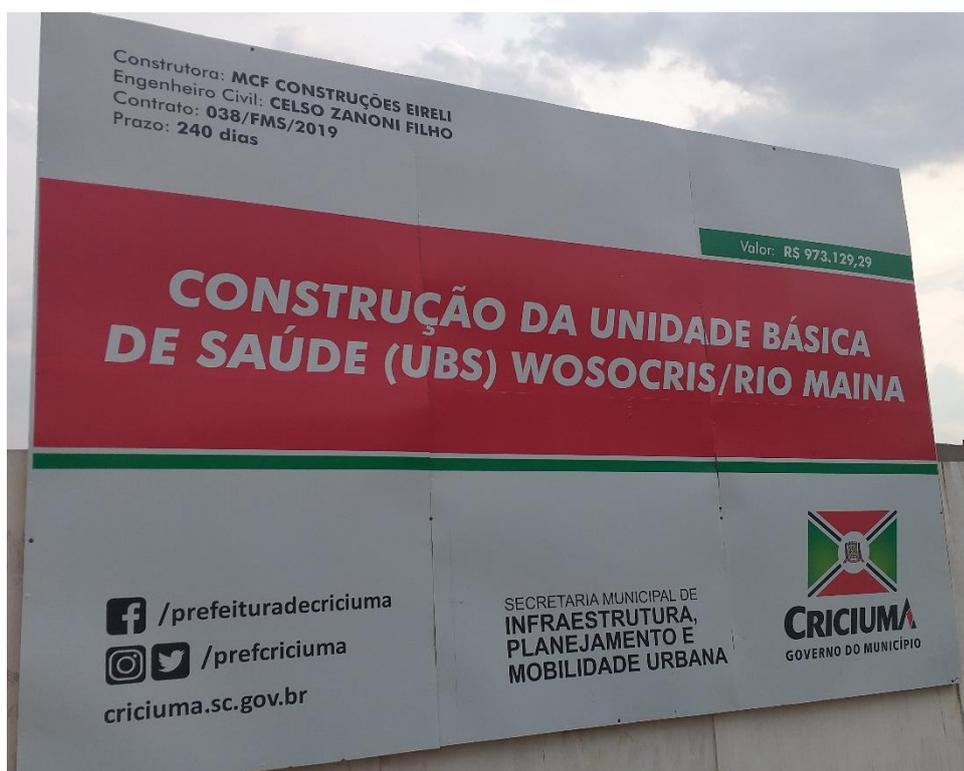
Figura 4: Placa para identificação da obra em execução. (Fonte: Dos Autores 2019)

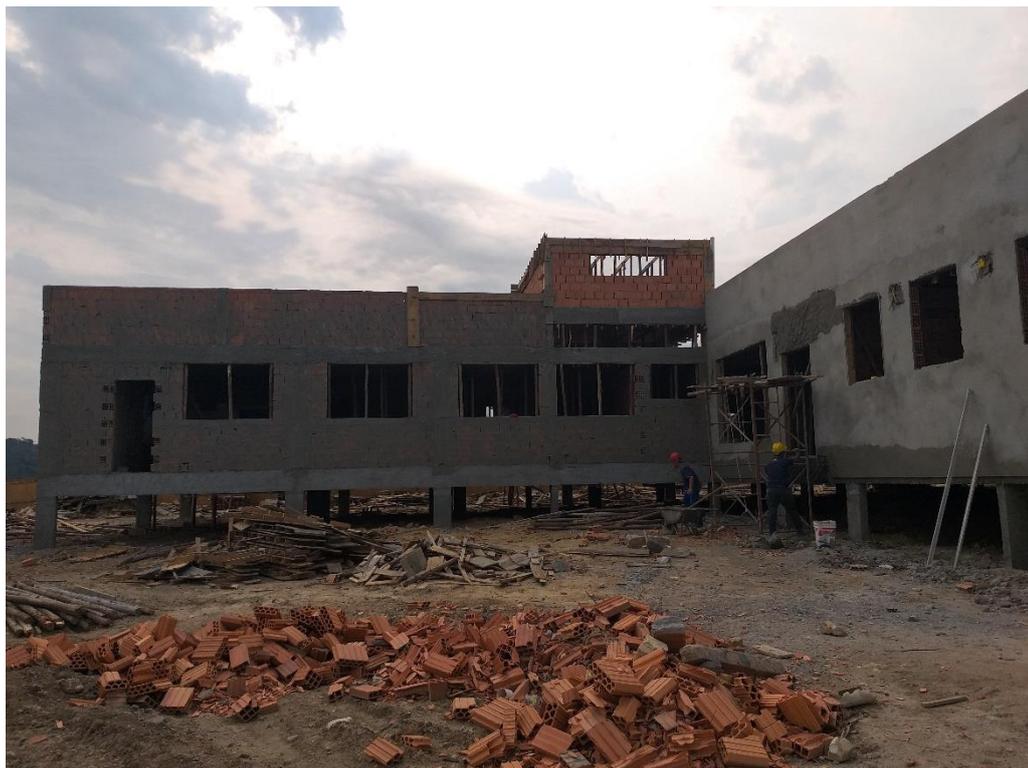
Figura 5: Fachada lateral esquerda em construção. (Fonte: Dos Autores 2019)

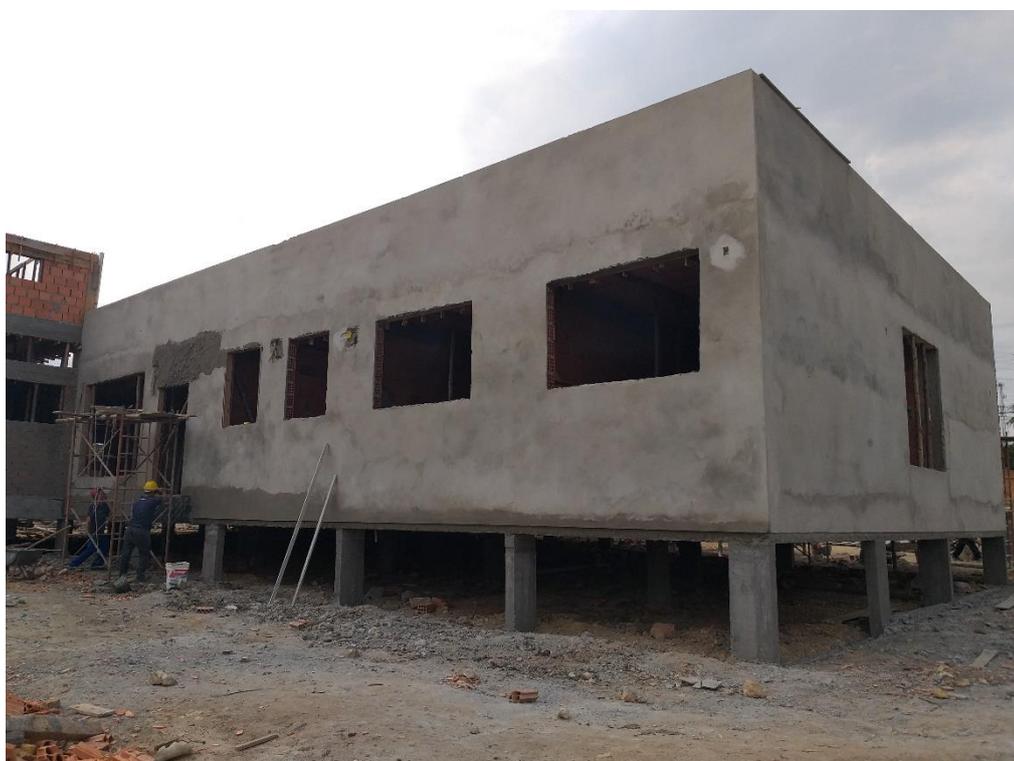
Figura 6: Fachada fundos em construção. (Fonte: Dos Autores 2019)

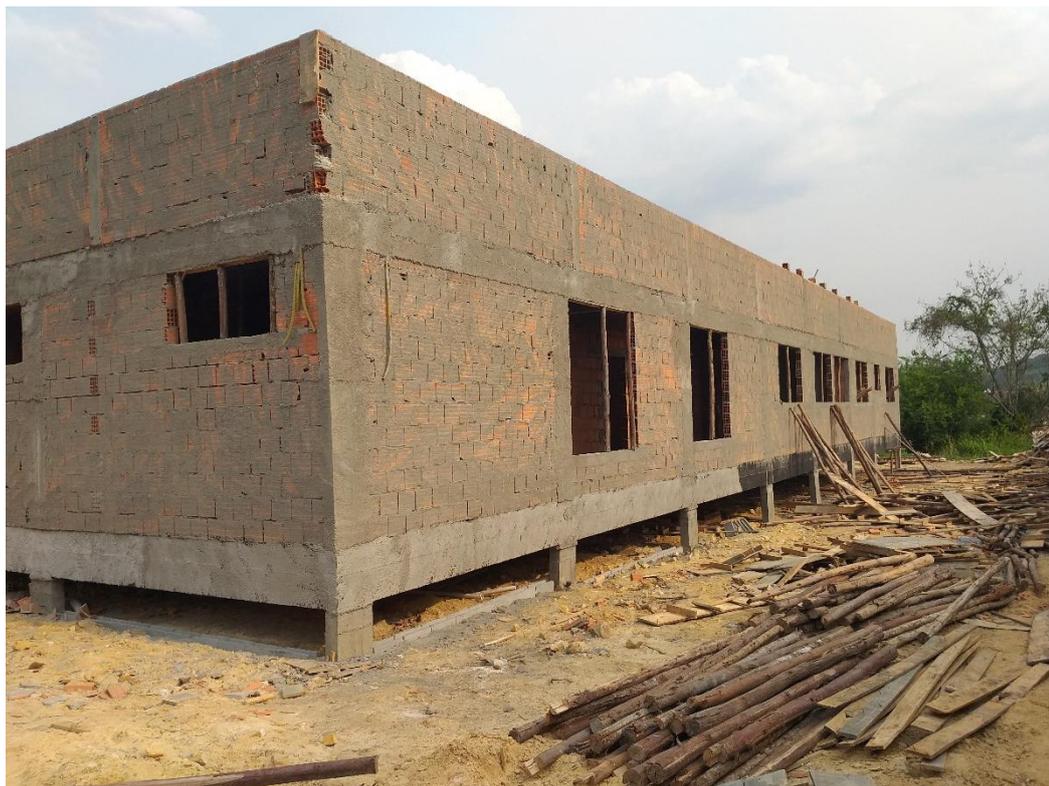
Figura 7: Fachada lateral direita em construção. (Fonte: Dos Autores 2019)

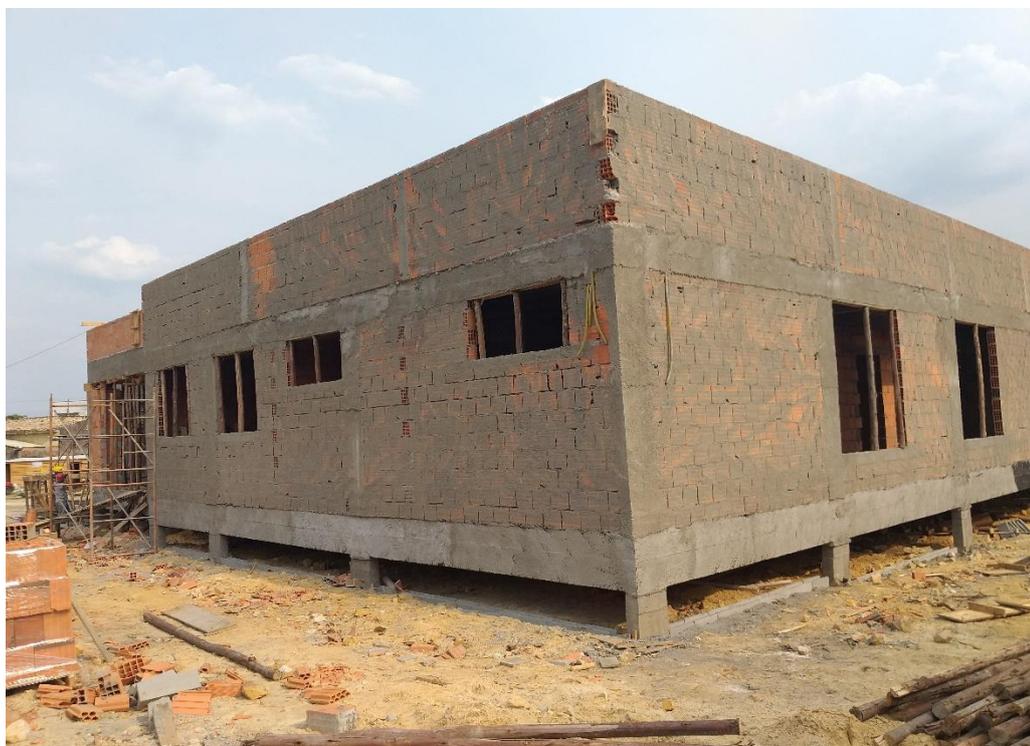
Figura 8: Fachada frontal em construção. (Fonte: Dos Autores 2019)

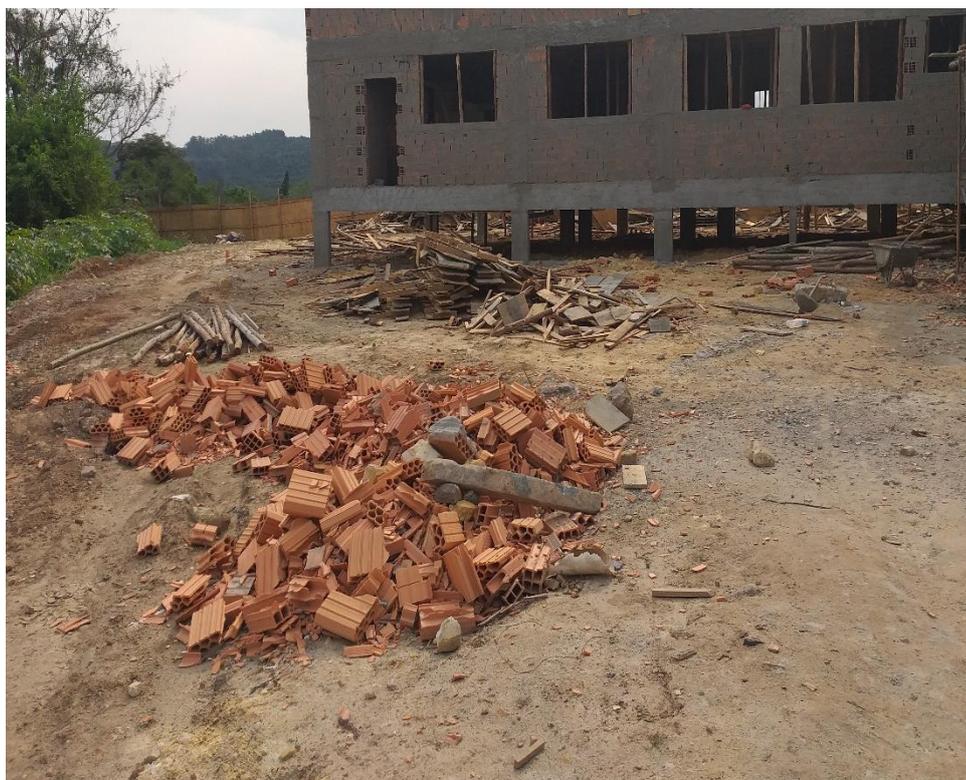
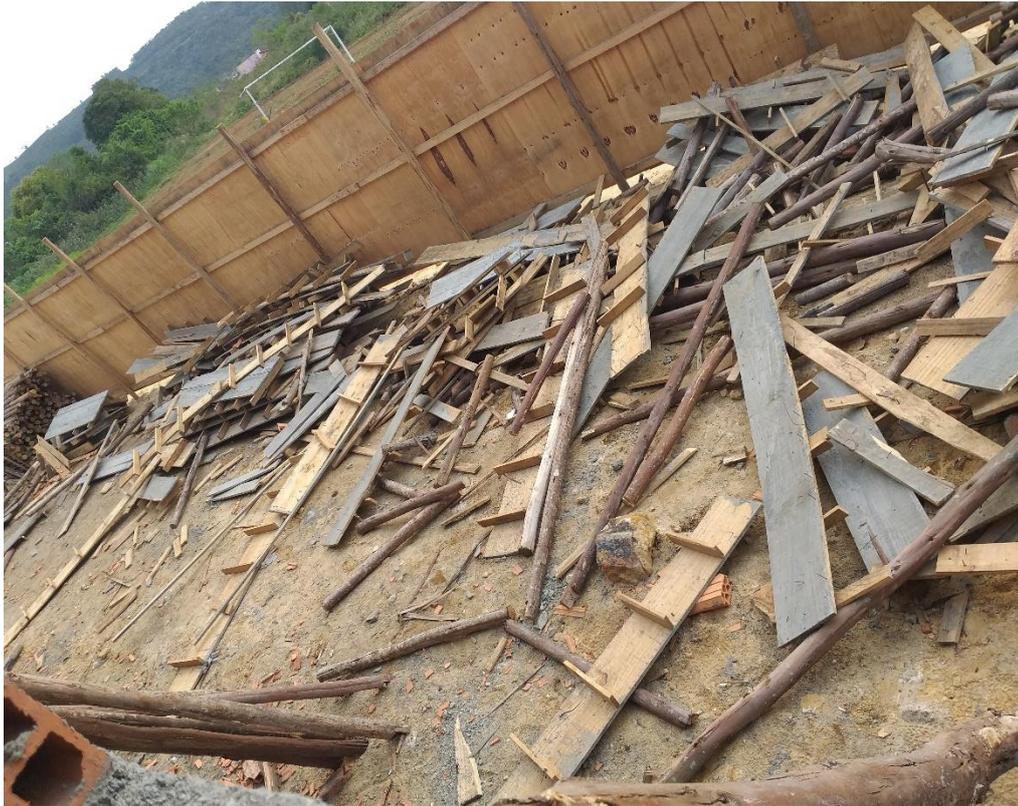
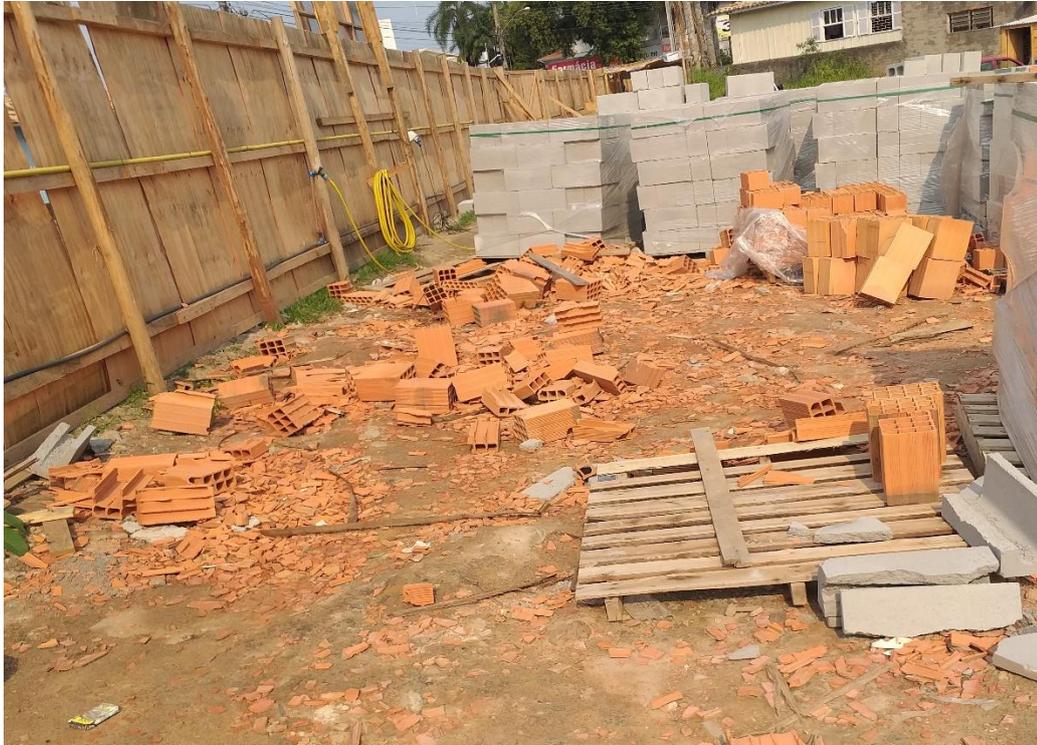
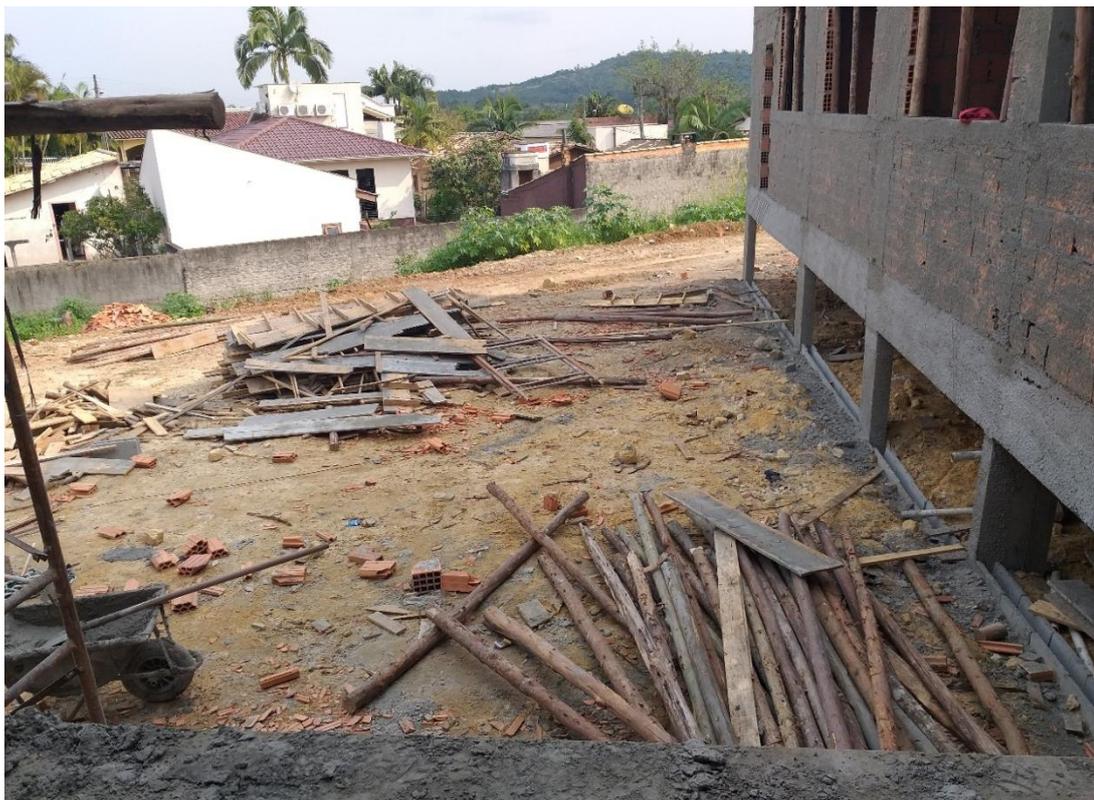
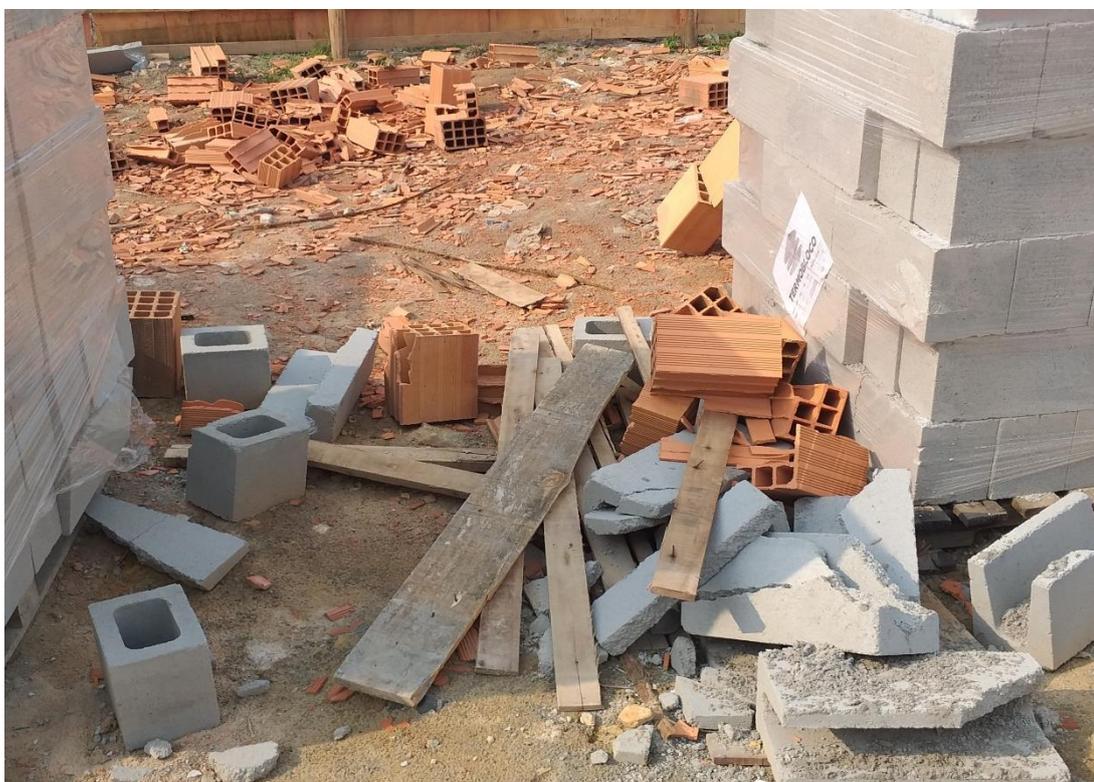
Aos redores da obra em execução a equipe notou alguns fatores importantes, dentre eles, a limpeza do canteiro de obra. Existiam inúmeros resíduos descartados incorretamente e o espaço encontrava-se sujo e desorganizado. O memorial descritivo afirma que a limpeza é de responsabilidade do executante, devendo destinar os resíduos para um local correto.

Figura 9: Entulho da obra descartado incorretamente (Fonte: Dos Autores 2019)

Figura 10: Entulho da obra descartado incorretamente (Fonte: Dos Autores 2019)

Figura 11: Entulho da obra descartado incorretamente (Fonte: Dos Autores 2019)

Figura 12: Entulho da obra descartado incorretamente (Fonte: Dos Autores 2019)

Figura 13: Entulho da obra descartado incorretamente (Fonte: Dos Autores 2019)

Alguns problemas foram relatados, entre eles a limpeza e organização do canteiro de obras e o descarte incorreto dos entulhos gerados pela construção, lembrando que o descarte do material é de responsabilidade da contratada. Além disso, foi observado que todos os trabalhadores utilizavam os devidos EPIs no momento da visita.

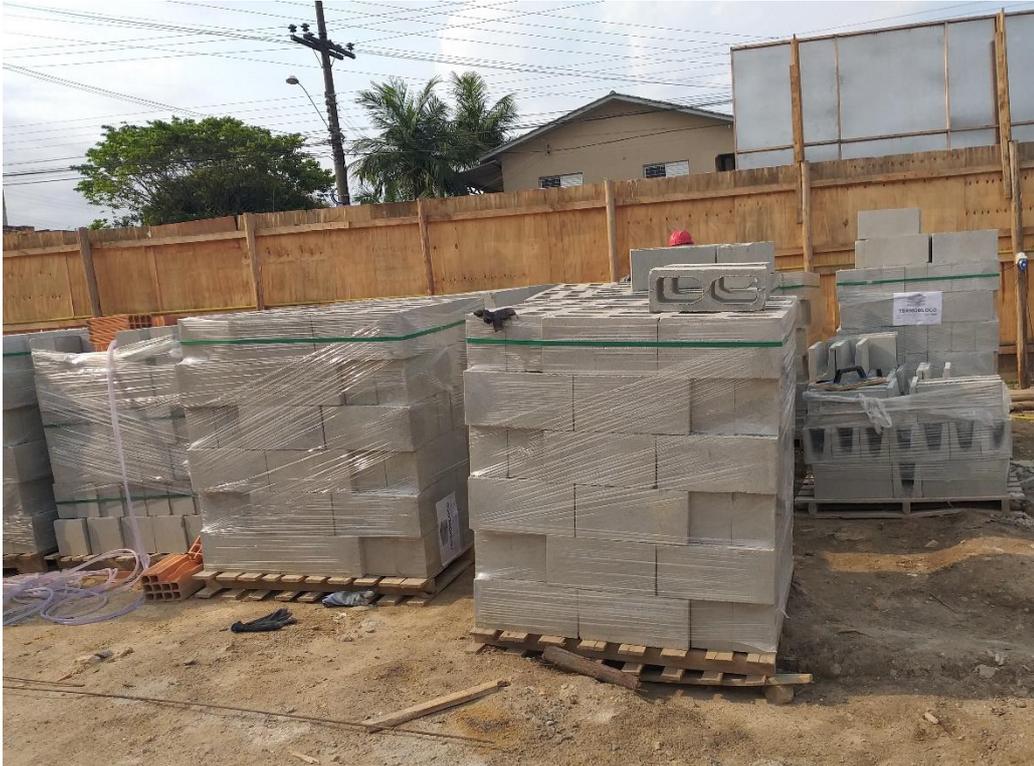
Figura 14: Blocos de concreto armazenados corretamente (Fonte: Dos Autores 2019)

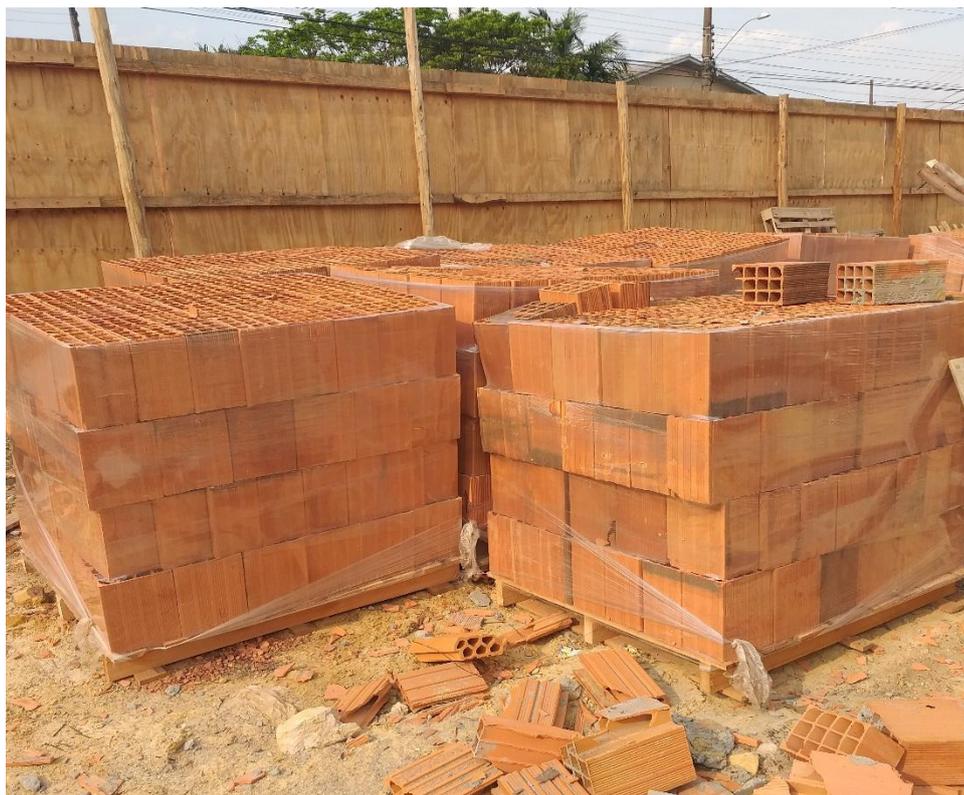
Figura 15: Blocos cerâmicos armazenados corretamente (Fonte: Dos Autores 2019)

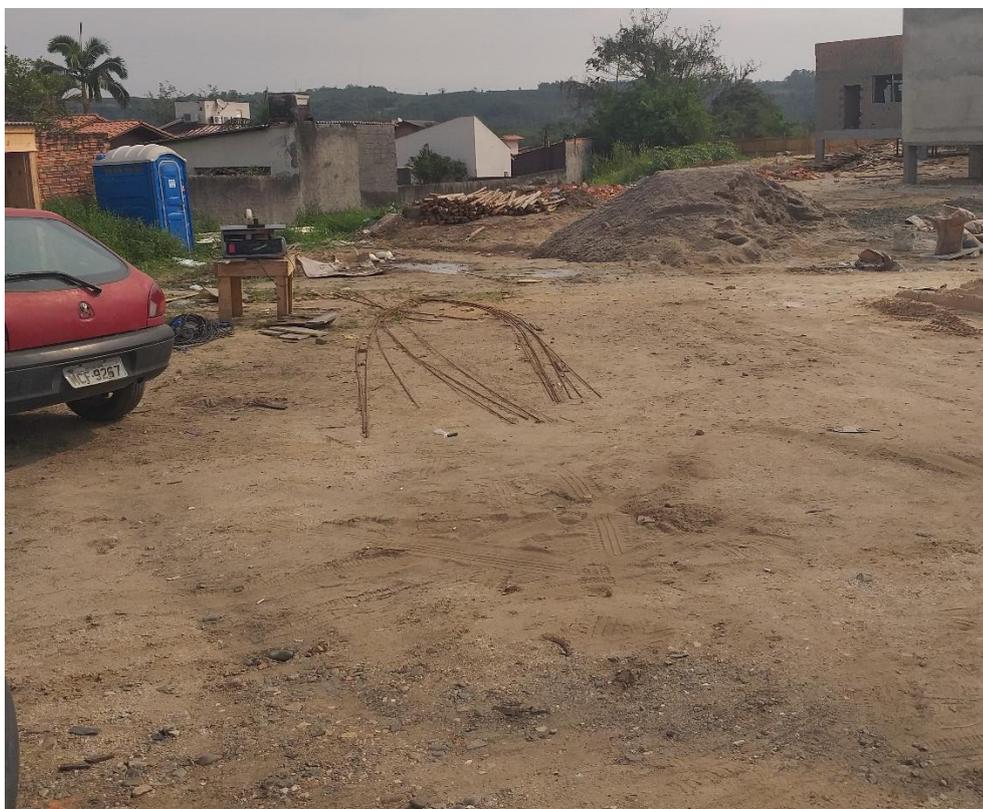
Já os materiais utilizados na obra, alguns se encontravam armazenados corretamente em cima de paletes, outros não tinham proteção e estavam em contato direto com o solo.

Figura 16: Materiais em contato direto com o solo (Fonte: Dos Autores 2019)

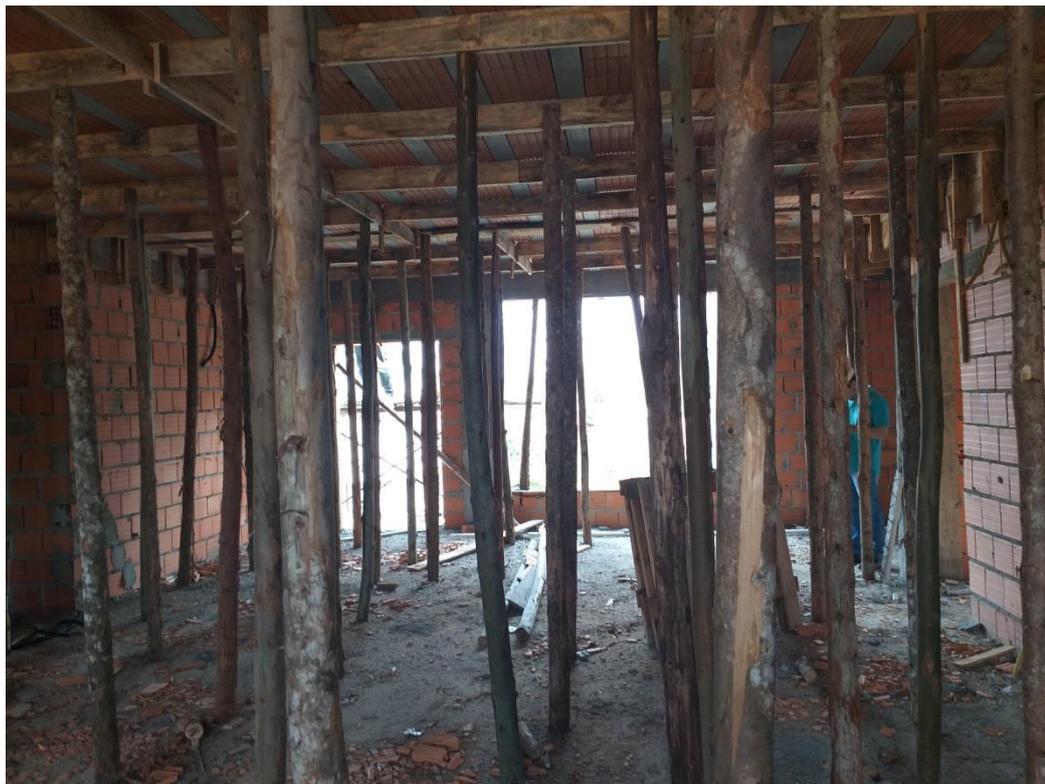
A obra da UBS está em estágio avançado, já é possível visualizar e adentrar os ambientes da unidade. No dia da visita a laje estava em fase de construção, já com os blocos cerâmicos assentados e com escoramento.

Figura 17: Escoramento para laje (Fonte: Dos Autores 2019)

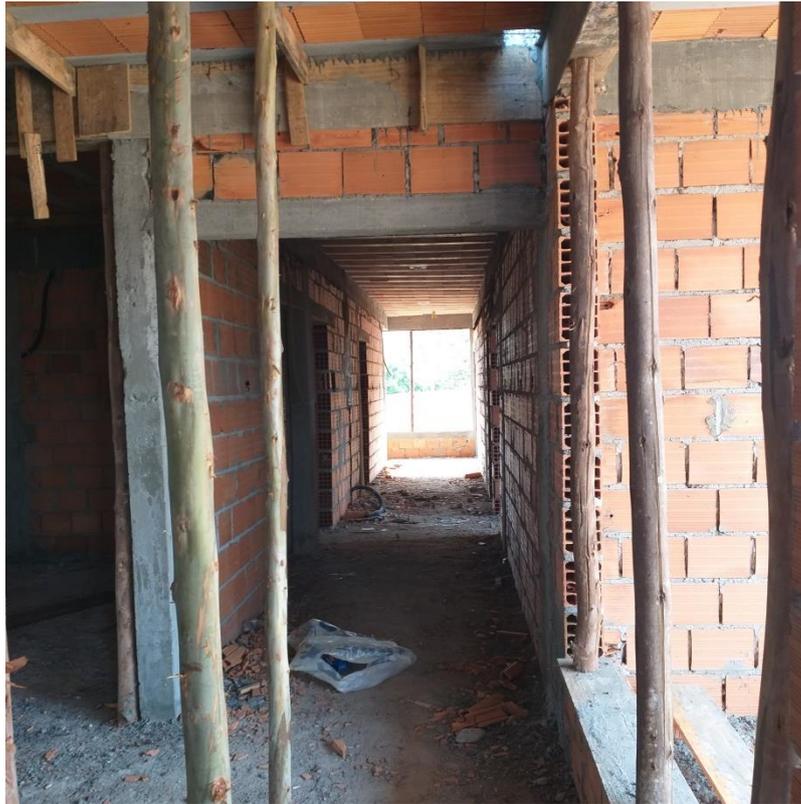
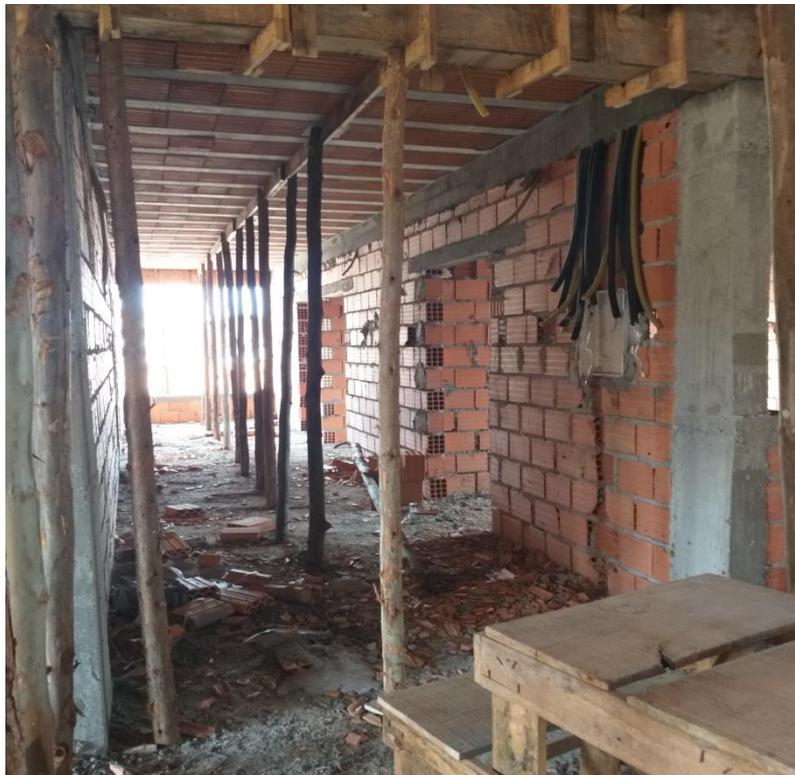
Figura 18: Corredor de acesso (Fonte: Dos Autores 2019)

Figura 19: Corredor de acesso (Fonte: Dos Autores 2019)

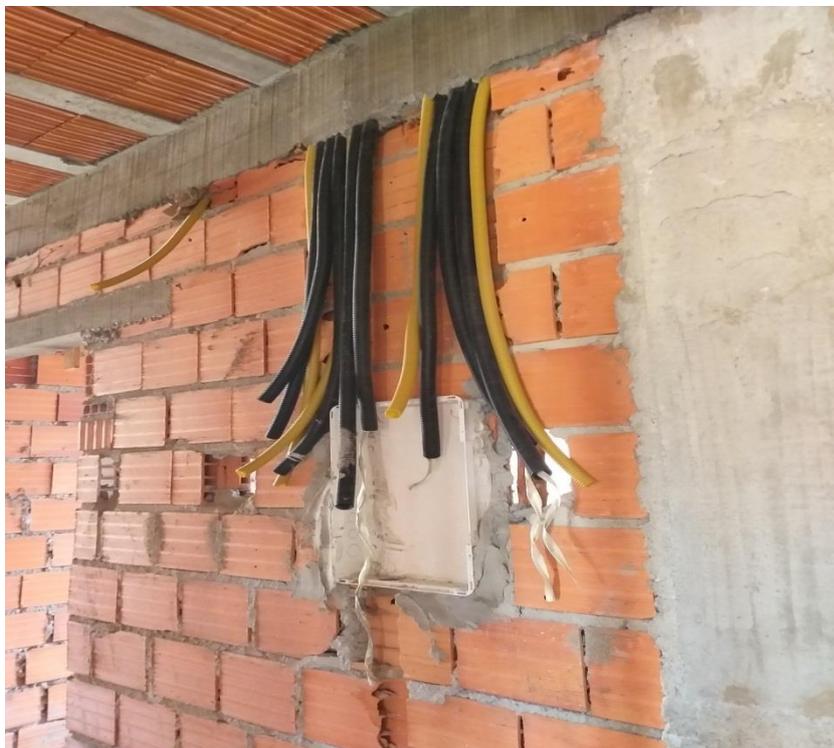
Figura 20: Tubos elétricos instalados (Fonte: Dos Autores 2019)

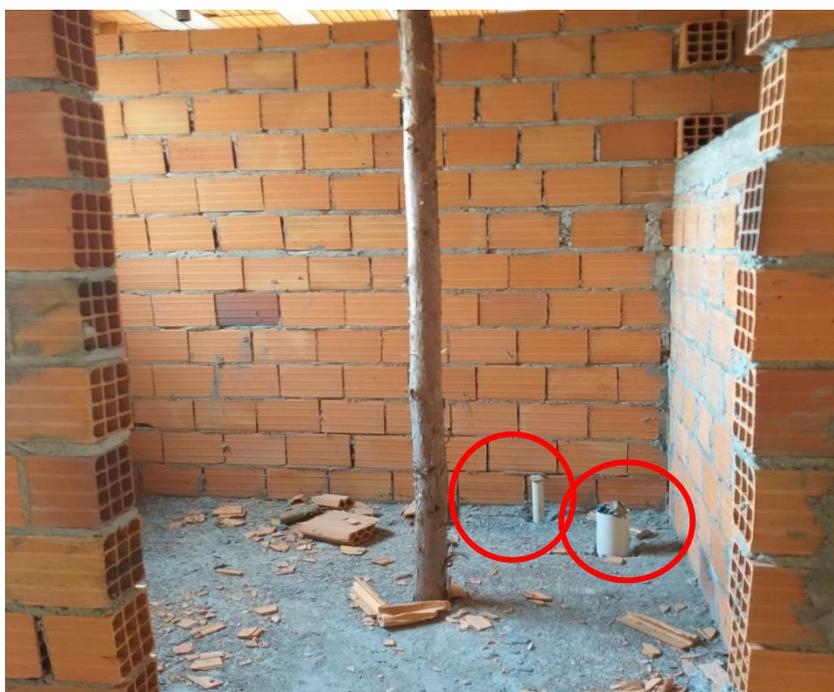
Figura 21: Tubos hidráulicos instalados (Fonte: Dos Autores 2019)

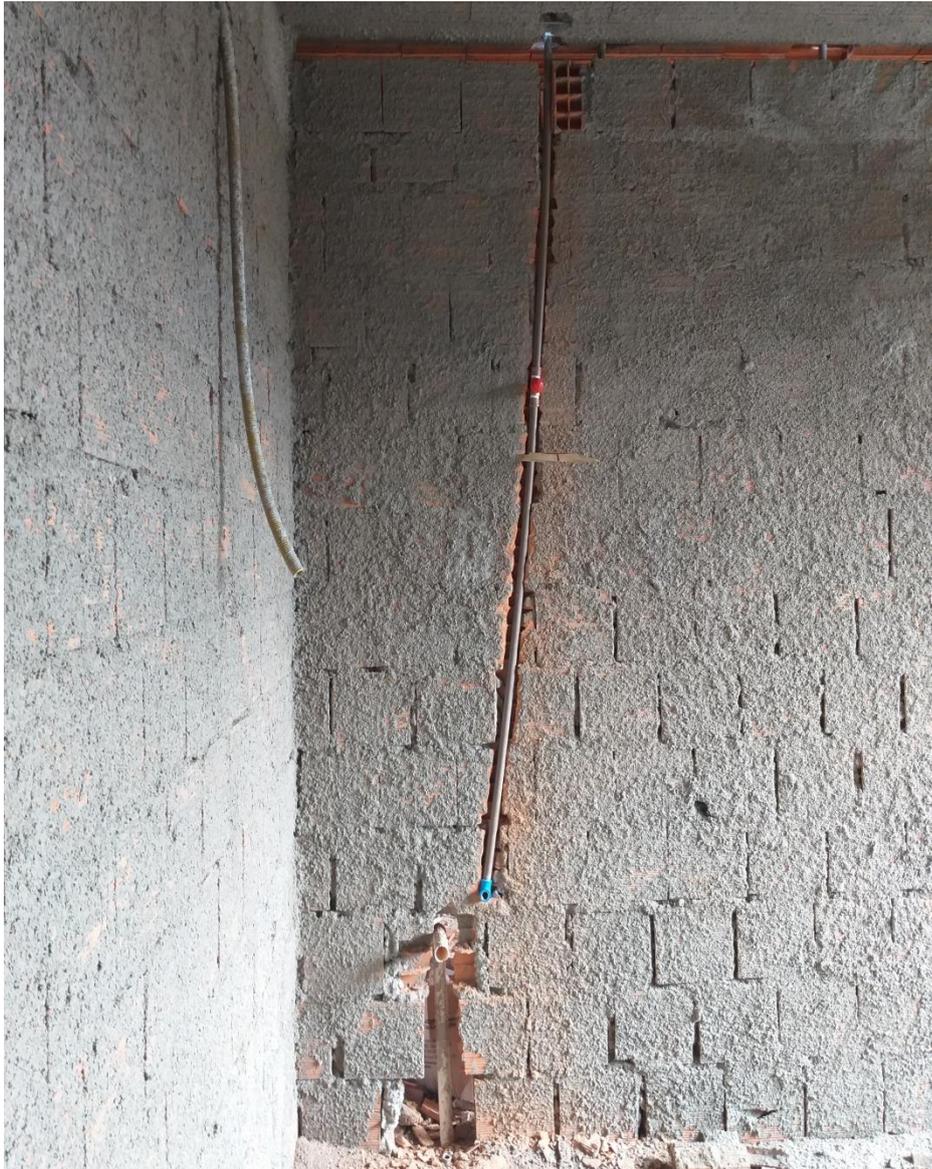
Figura 22: Tubos hidra sanitários instalados (Fonte: Dos Autores 2019)

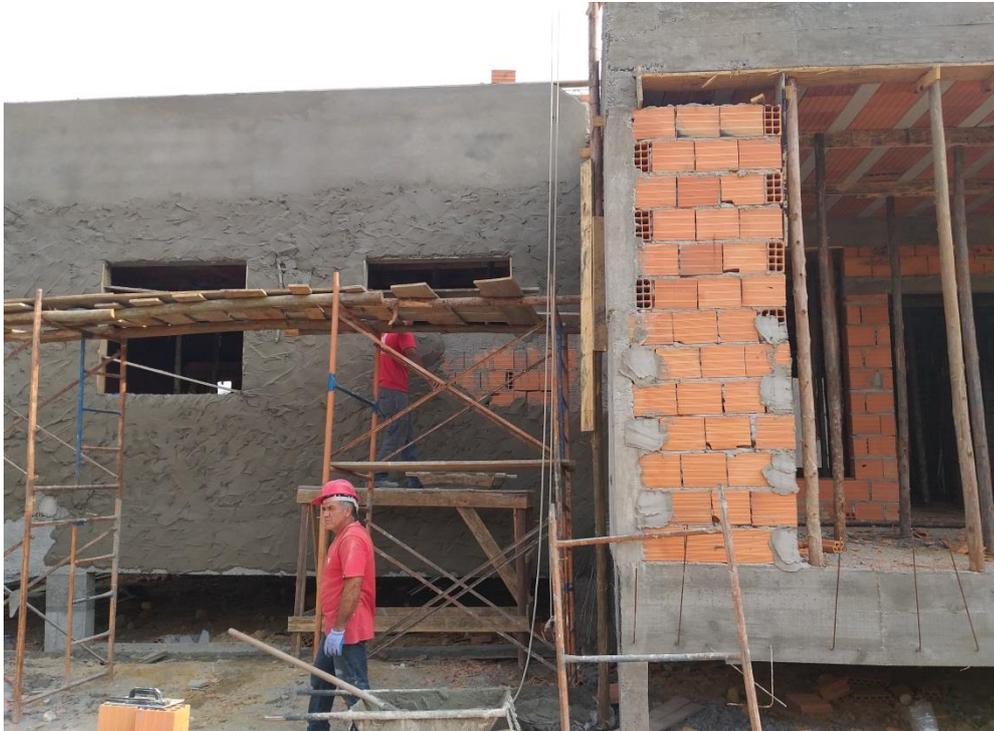
Do lado de fora da obra, no momento da visita os trabalhadores estavam passando o reboco nas paredes.

Figura 23: Aplicação de reboco (Fonte: Dos Autores 2019)

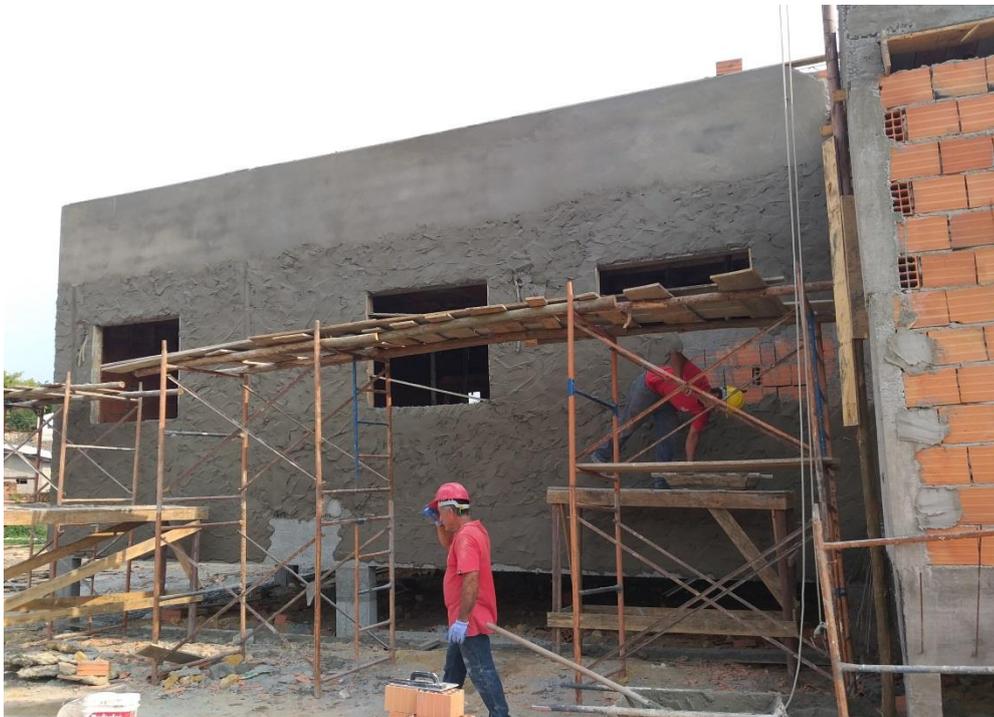
Figura 24: Funcionários utilizando os EPI's corretamente (Fonte: Dos Autores 2019)
