RELATÓRIO DE ACOMPANHAMENTO DAS OBRAS PÚBLICAS MUNICIPAIS

Relatório número: RAO 024/OSC/2019

Objeto: Contratação de empresa para execução dos serviços necessários às obras de ampliação parcial, adequação e construção de rampas de acessibilidade na E.M.E.I.E.F. GIÁCOMO ZANETTE, localizada na rua Guilherme Locks - bairro Santo Antônio no município de Criciúma-SC.

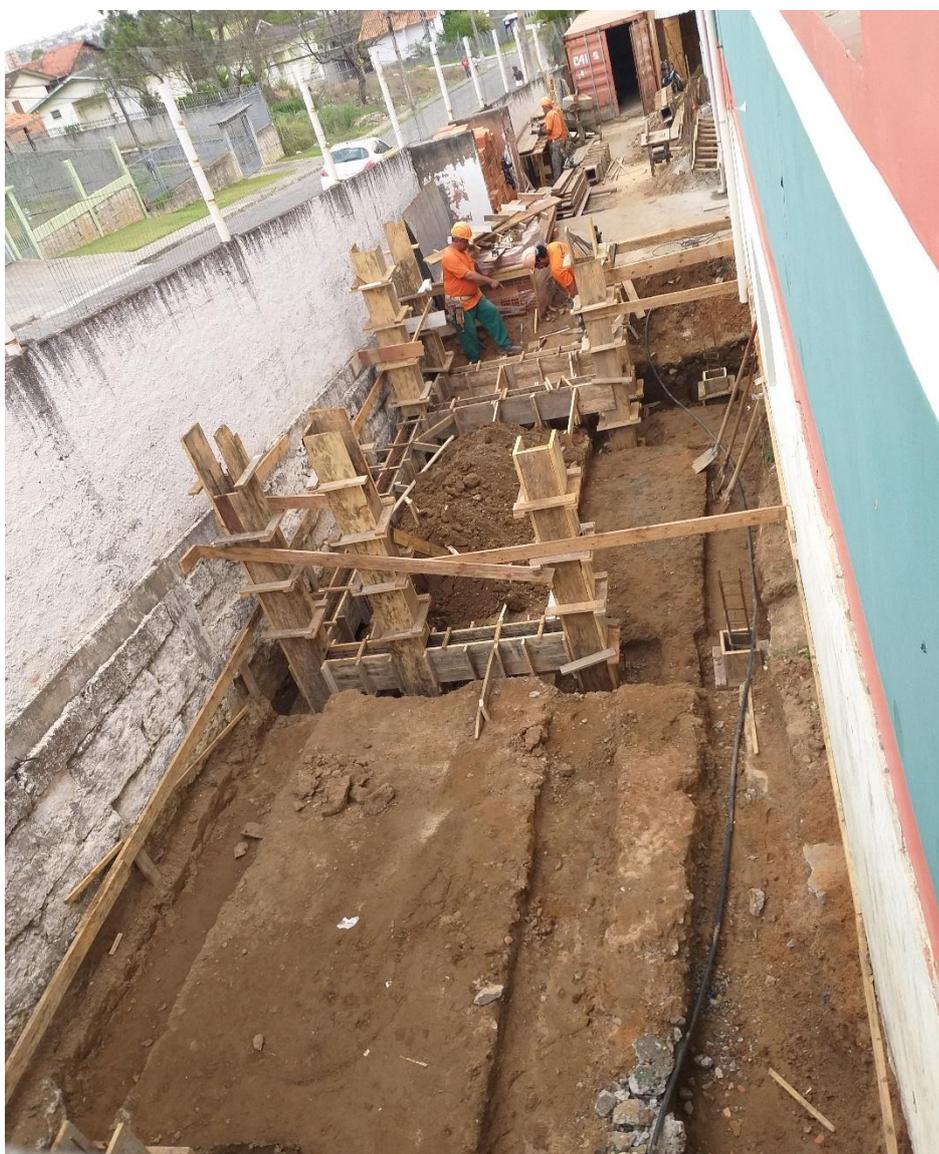
Logo na entrada da escola, foi possível visualizar a construção da rampa de acesso ao nível inferior do edifício, no qual estavam diversos trabalhadores atuando no local. O terreno havia sido escavado para receber as formas e ferragens para a construção das vigas e pilares da rampa.

Figura 4: Construção rampa de acesso. (Fonte: Dos Autores 2019)

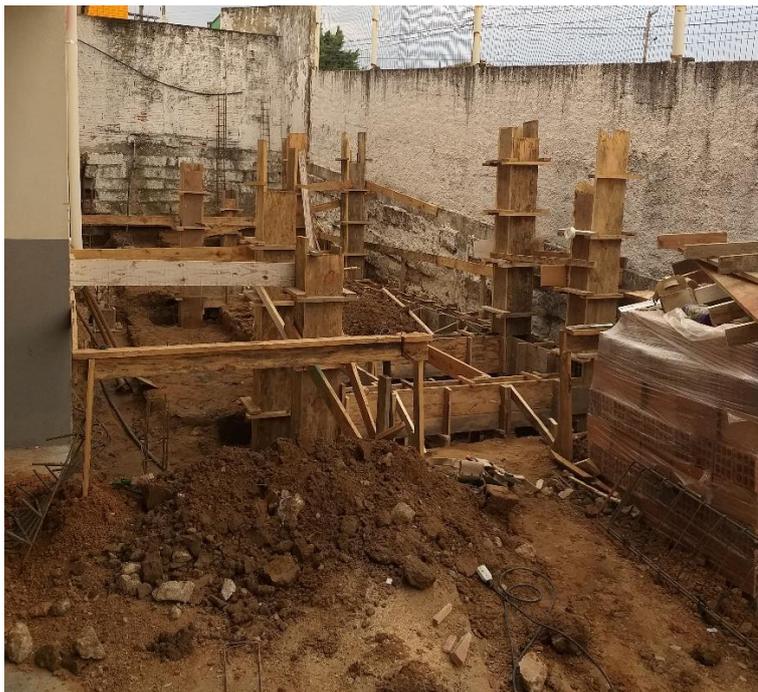
Figura 5: Formas para a construção da rampa de acesso. (Fonte: Dos Autores 2019)

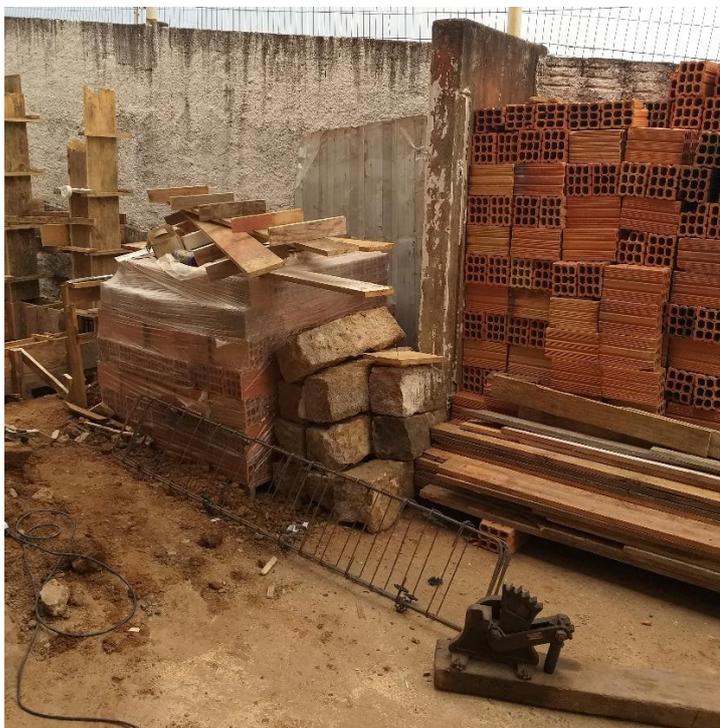
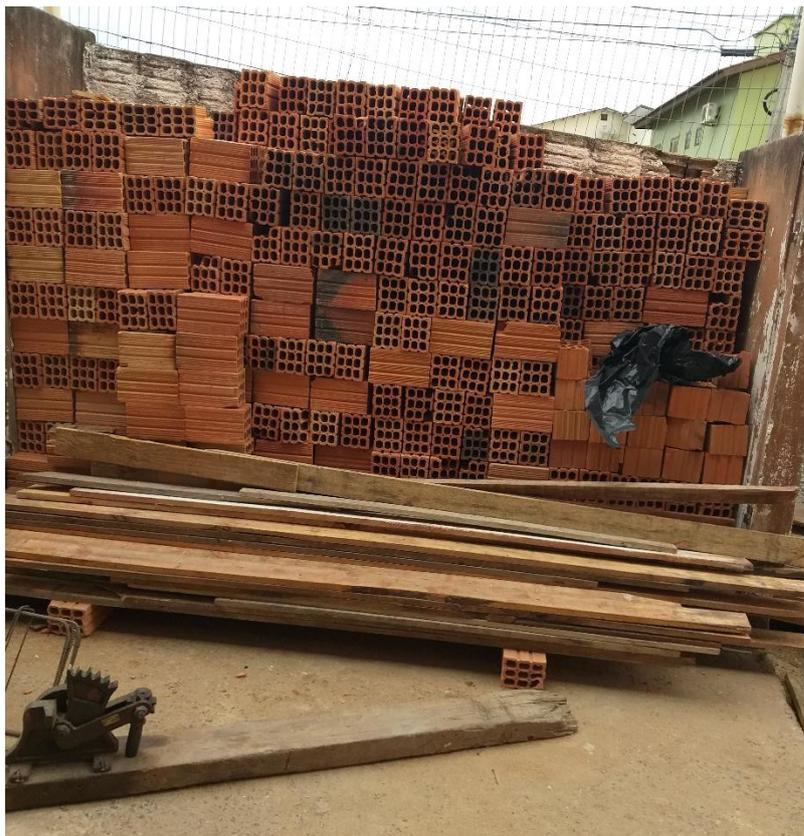
Os blocos cerâmicos e madeiras para formas estavam armazenados corretamente ao lado da construção da rampa.

Figura 6: Materiais armazenados corretamente. (Fonte: Dos Autores 2019)

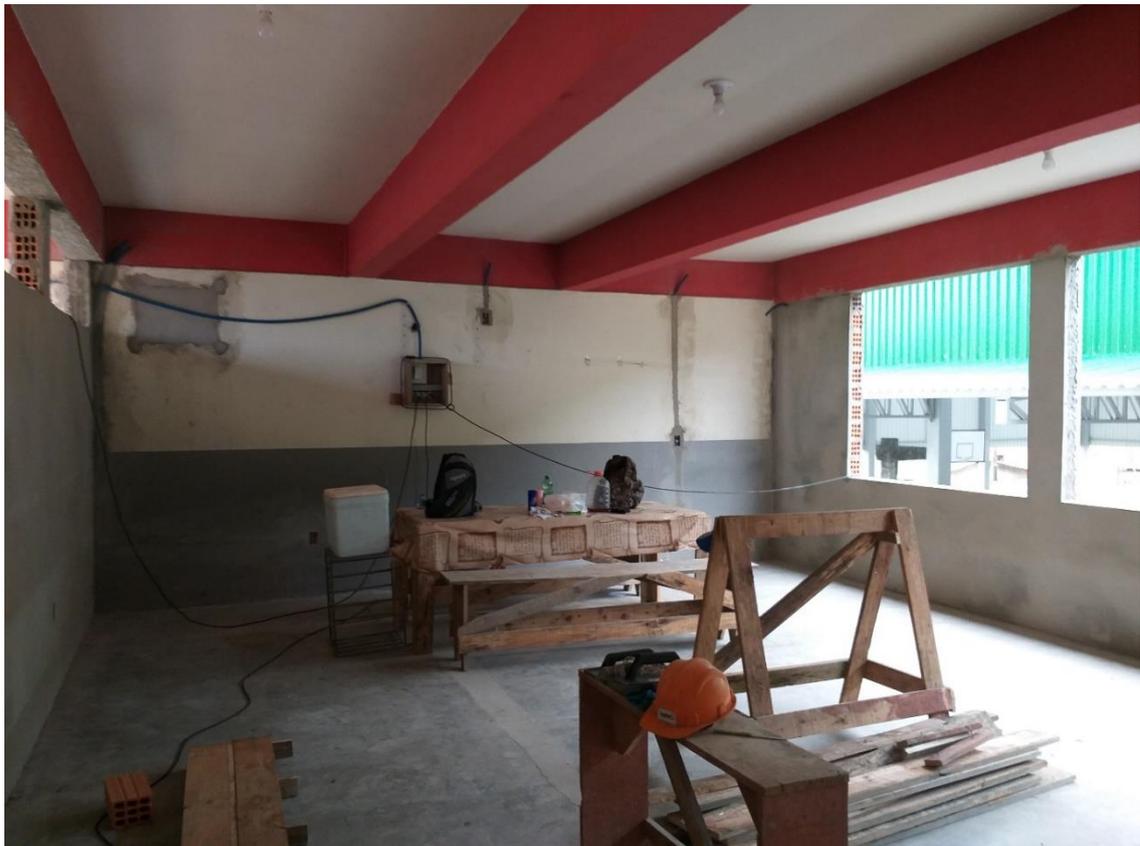
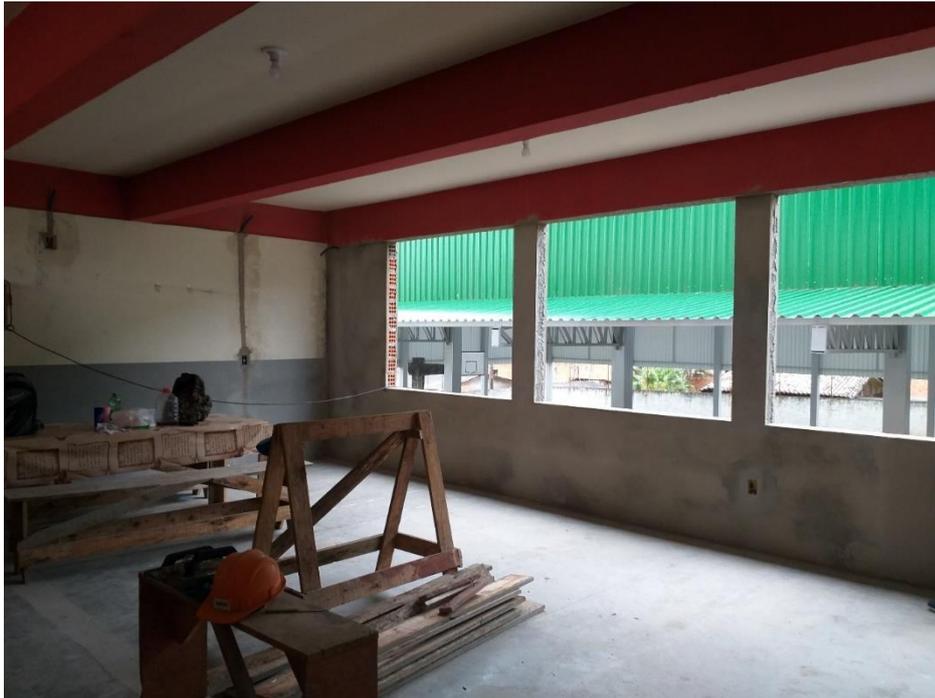
Figura 9: Sala de aula. (Fonte: Dos Autores 2019)

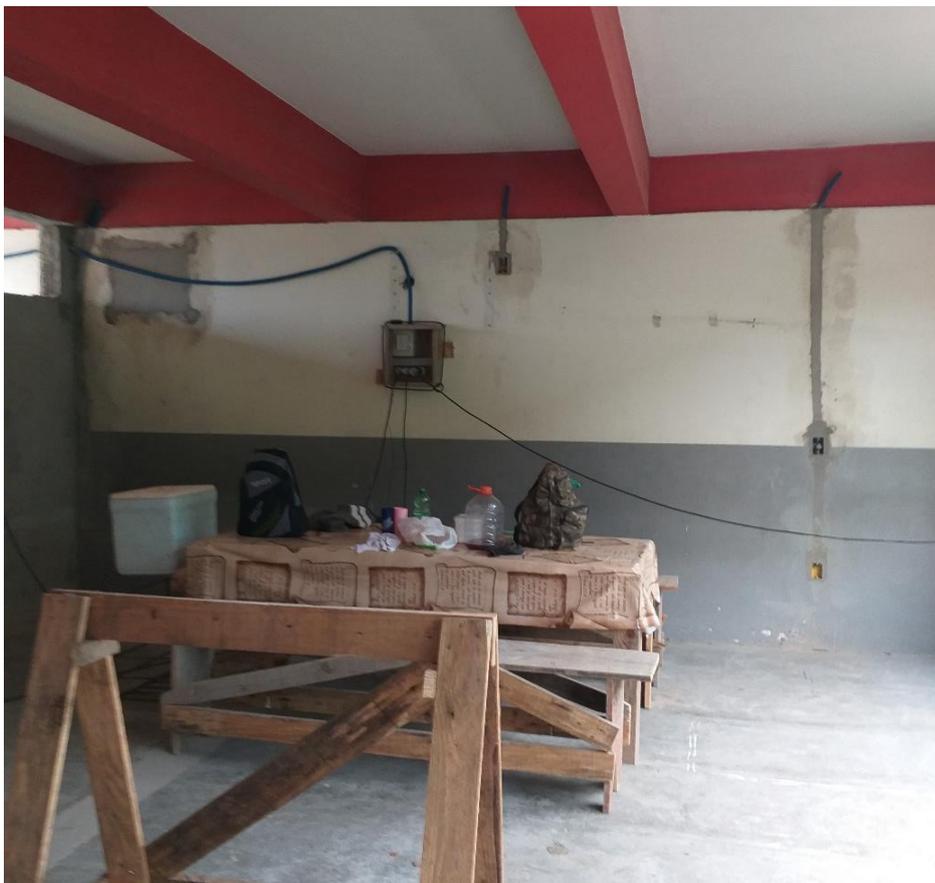
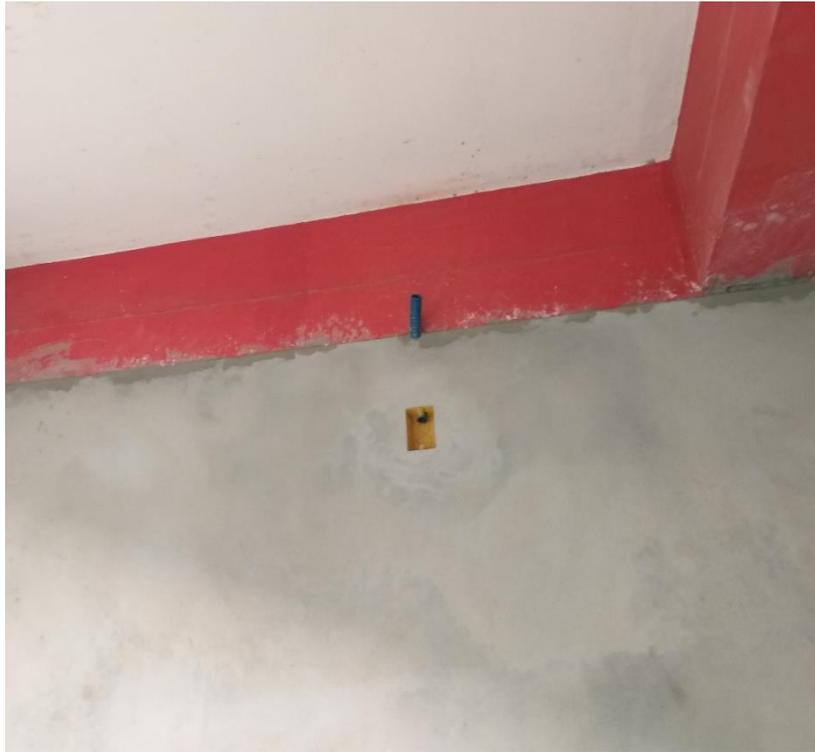
Figura 11: Finalização da parte elétrica. (Fonte: Dos Autores 2019)

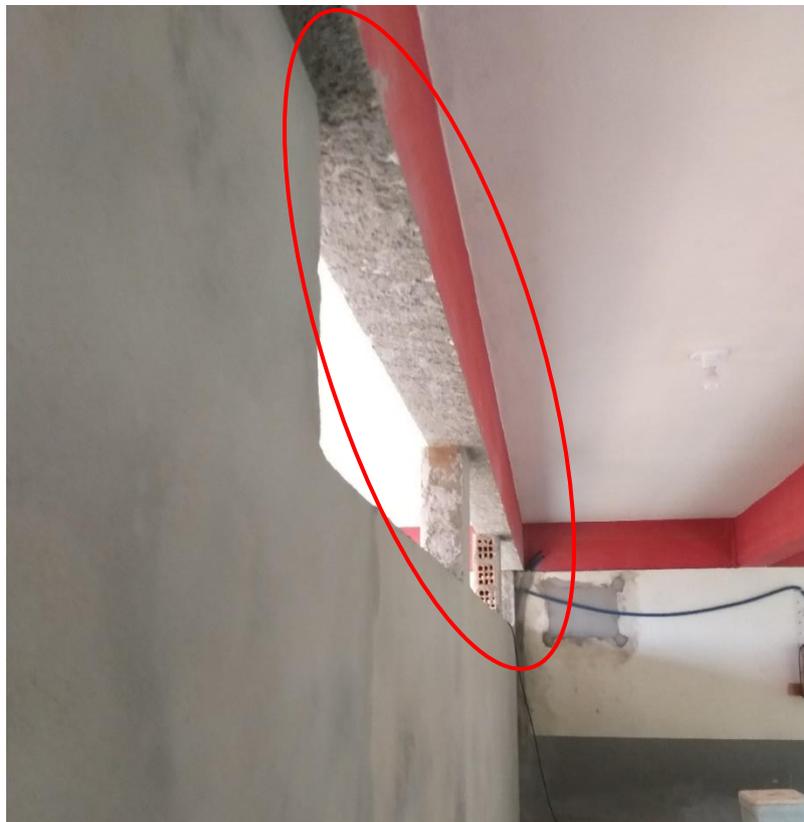
Ao lado da obra, a construção de uma nova sala de aula estava sendo finalizada, restando a parte elétrica, pintura e acabamentos. Notou-se também que as paredes não estavam alinhadas com as vigas, porém o funcionário explicou que a parede foi executada dessa forma devido as medidas internas da sala no projeto. A equipe do Observatório concluiu então, que a parede foi feita para dar continuidade ao modelo arquitetônico da escola.

Figura 13: Parede desalinhada com a viga. (Fonte: Dos Autores 2019)

O terreno onde se encontrará a rampa de acesso já foi preparado, assim como as formas e ferragens para as vigas e pilares. As paredes para a nova sala de aula estavam prontas e faltavam finalizar a parte elétrica, assim como pintura e acabamentos. Notou-se que as paredes não estavam alinhadas com as vigas, porém foi concluído que foram construídas dessa forma para seguir o padrão da escola.

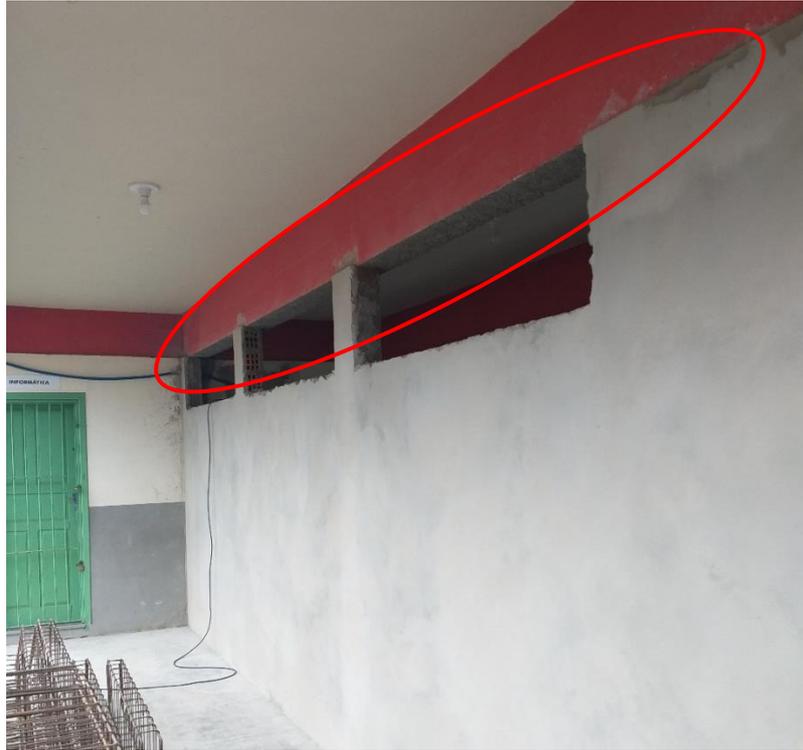
Figura 14: Parede desalinhada com a viga - lado externo. (Fonte: Dos Autores 2019)

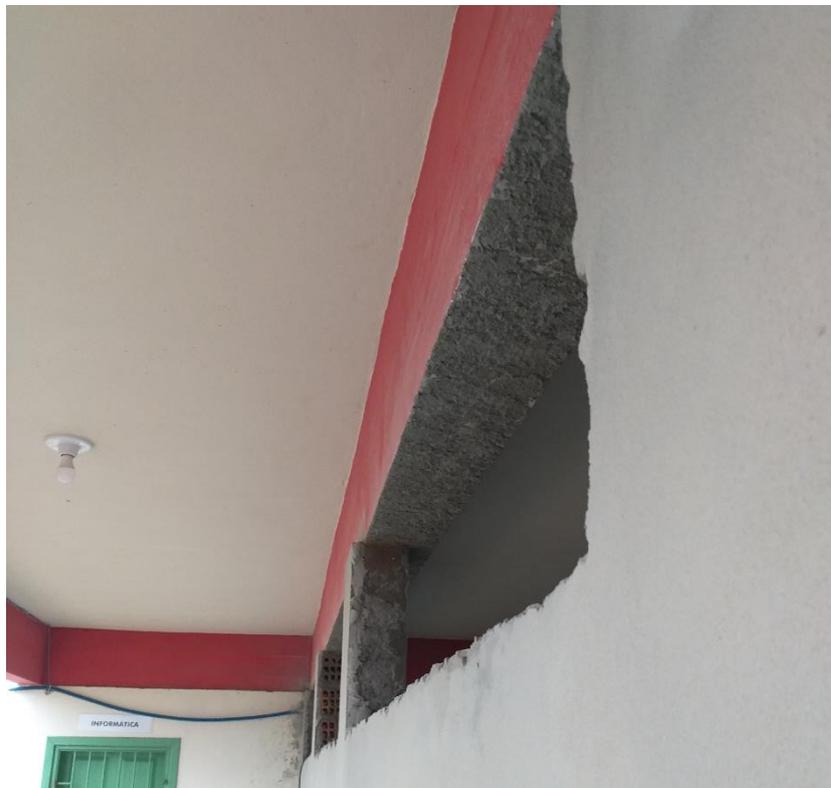
Figura 15: Parede desalinhada com a viga - lado externo. (Fonte: Dos Autores 2019)

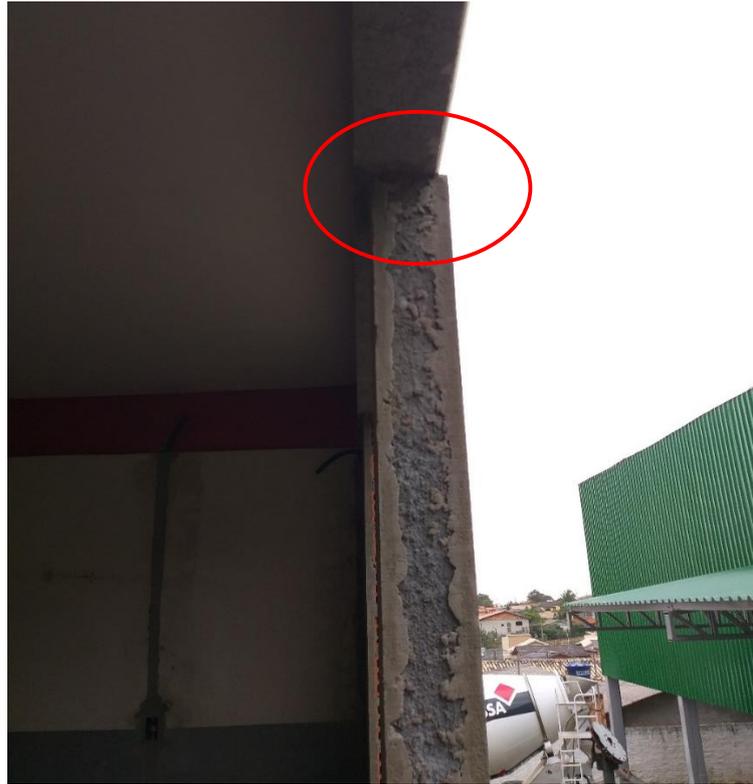
Figura 16: Parede desalinhada com a viga. (Fonte: Dos Autores 2019)

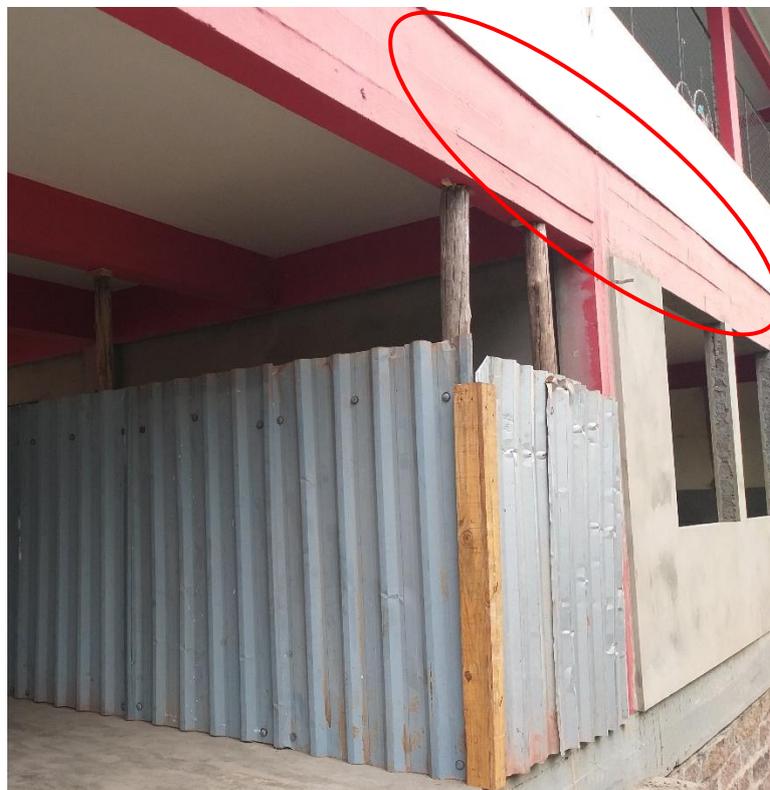
Figura 17: Padrão paredes escola. (Fonte: Dos Autores 2019)
