RELATÓRIO DE ACOMPANHAMENTO DAS OBRAS PÚBLICAS MUNICIPAIS

Relatório número: RAO 006/OSC/2020

Objeto: Contratação de empresa para execução dos serviços necessários às obras de reforma de prédio público, localizado no Parque Centenário – Criciúma-SC, com 841,23m² de área, para instalação da nova sede do Poder Legislativo Municipal – “Câmara de Vereadores”.

RELATÓRIO DA 1ª VISITA – DIA 22/09/2020

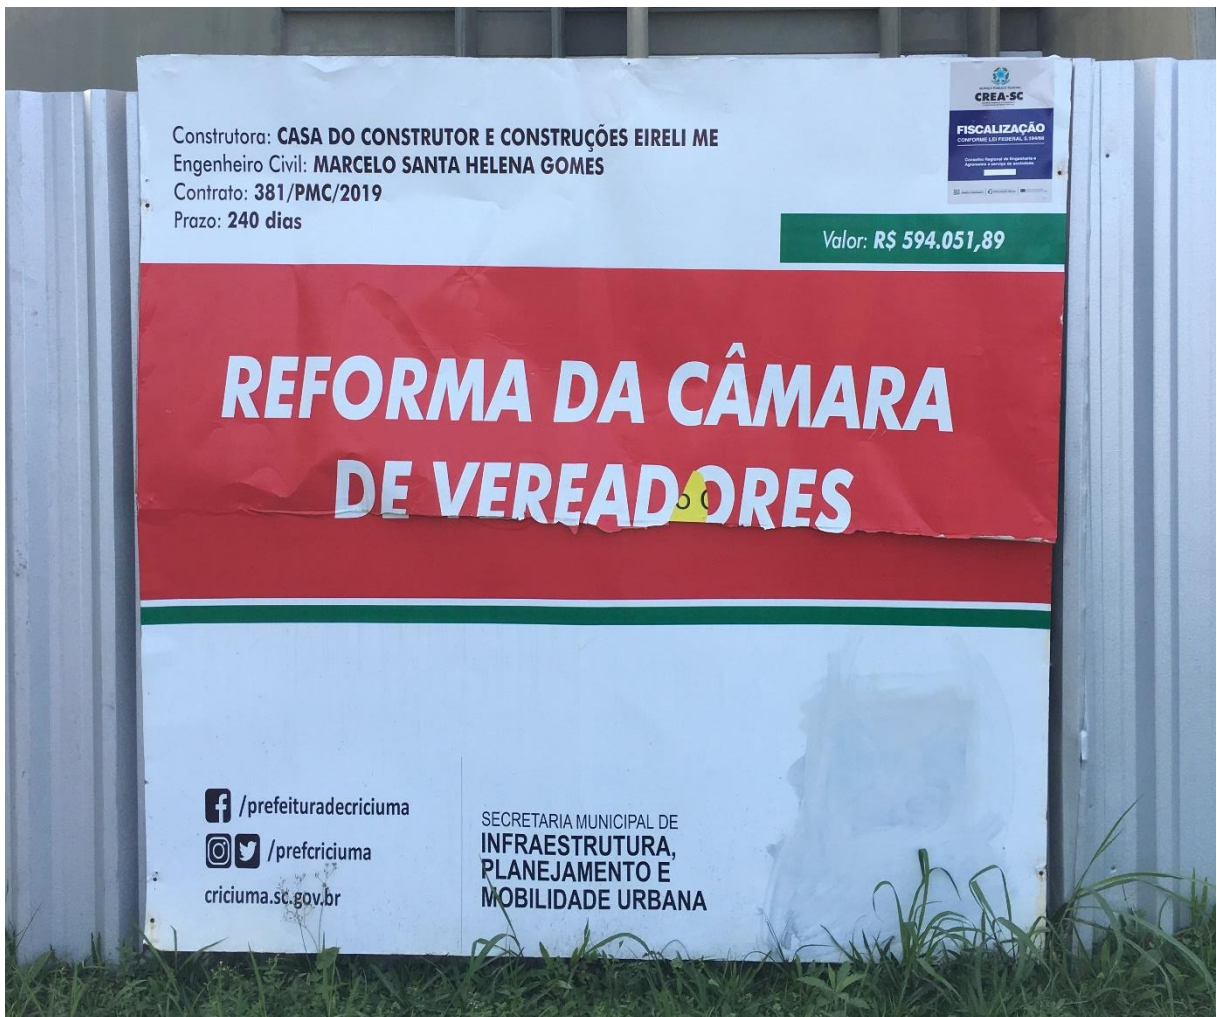
No dia 22 de setembro de 2020, terça-feira, foi realizada a 1ª visita à nova sede do Poder Legislativo Municipal – “Câmara de Vereadores”, a fim de verificar as condições da sua reforma. A visita durou cerca de uma hora. A placa de identificação estava devidamente localizada à frente da obra e contendo as informações de forma correta.

Figura 3: Placa de identificação. (Fonte: Dos Autores 2020).

Na primeira visita à nova sede do Poder Legislativo Municipal - “Câmara de Vereadores”. A obra está paralisada e ainda possui muitos reparos à serem feitos. A visita durou cerca de uma hora. Foi encontrada uma placa de identificação à frente da obra e não 3 (três), conforme especifica a planilha orçamentária.

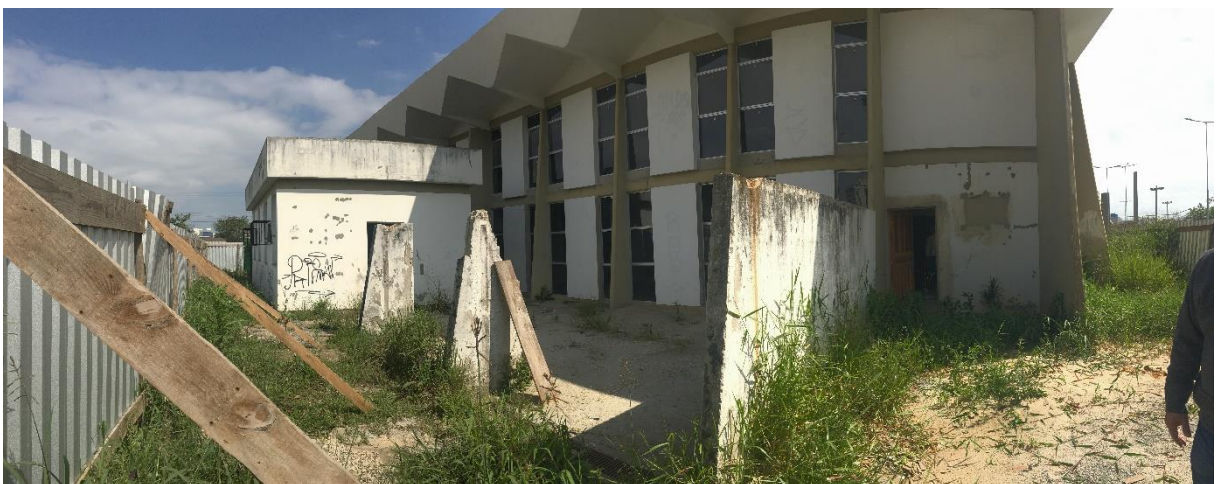
A obra havia sido recentemente paralisada, devido a existência de outras prioridades. Na entrada notou-se que a obra possuía tapumes em telha metálica para isolar a área da reforma.

Figura 7: Obra paralisada. (Fonte: Dos Autores 2020).

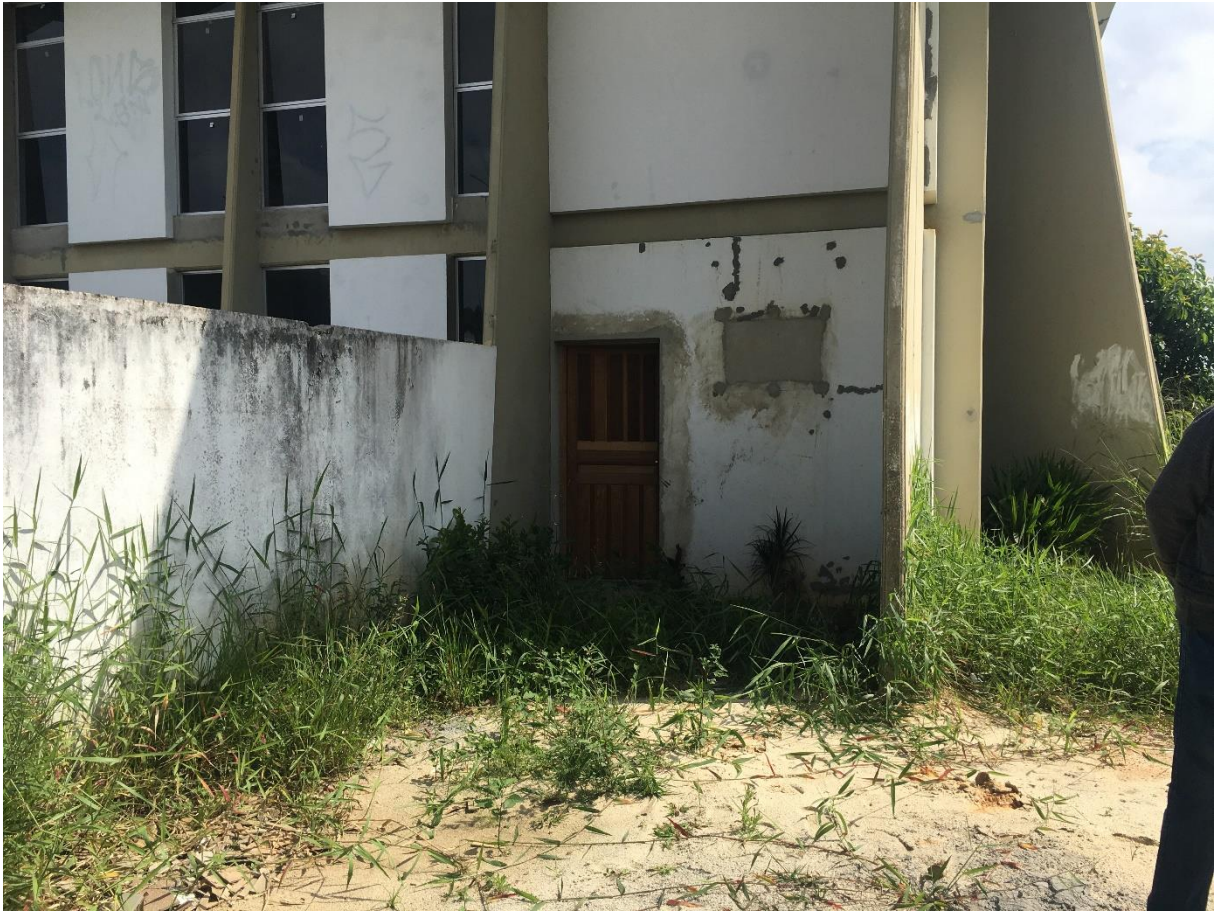
Figura 8: Vegetação alta em frente ao acesso. (Fonte: Dos Autores 2020).

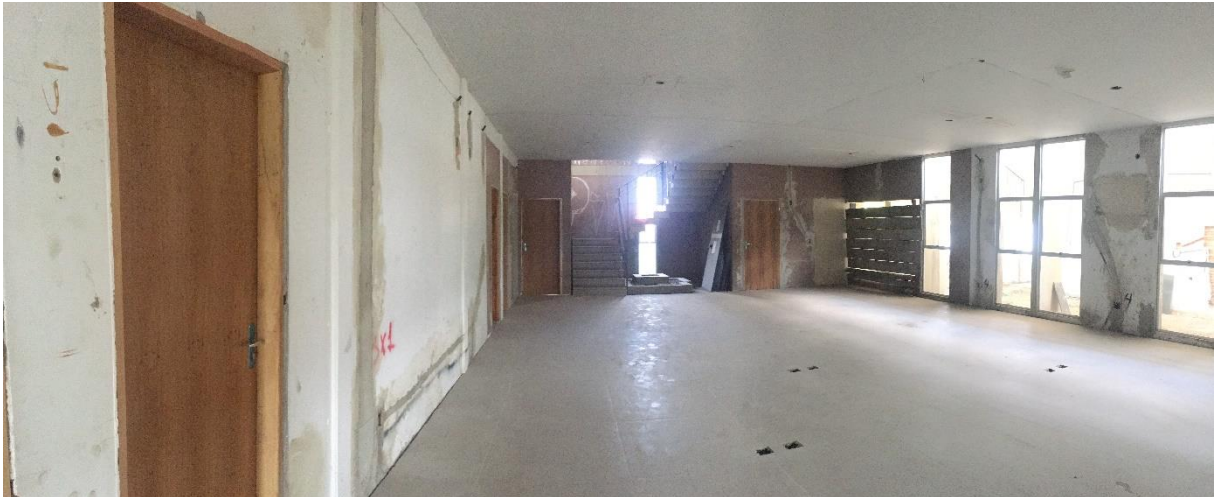
As portas do local que separavam as salas, assim como a porta dos fundos, foram removidas e substituídas por esquadrias inteiramente novas, feitas de madeira, seguindo o memorial descritivo. As fechaduras e dobradiças sendo também novas, já foram todas instaladas.

Figura 9: Portas substituídas. (Fonte: Dos Autores 2020).

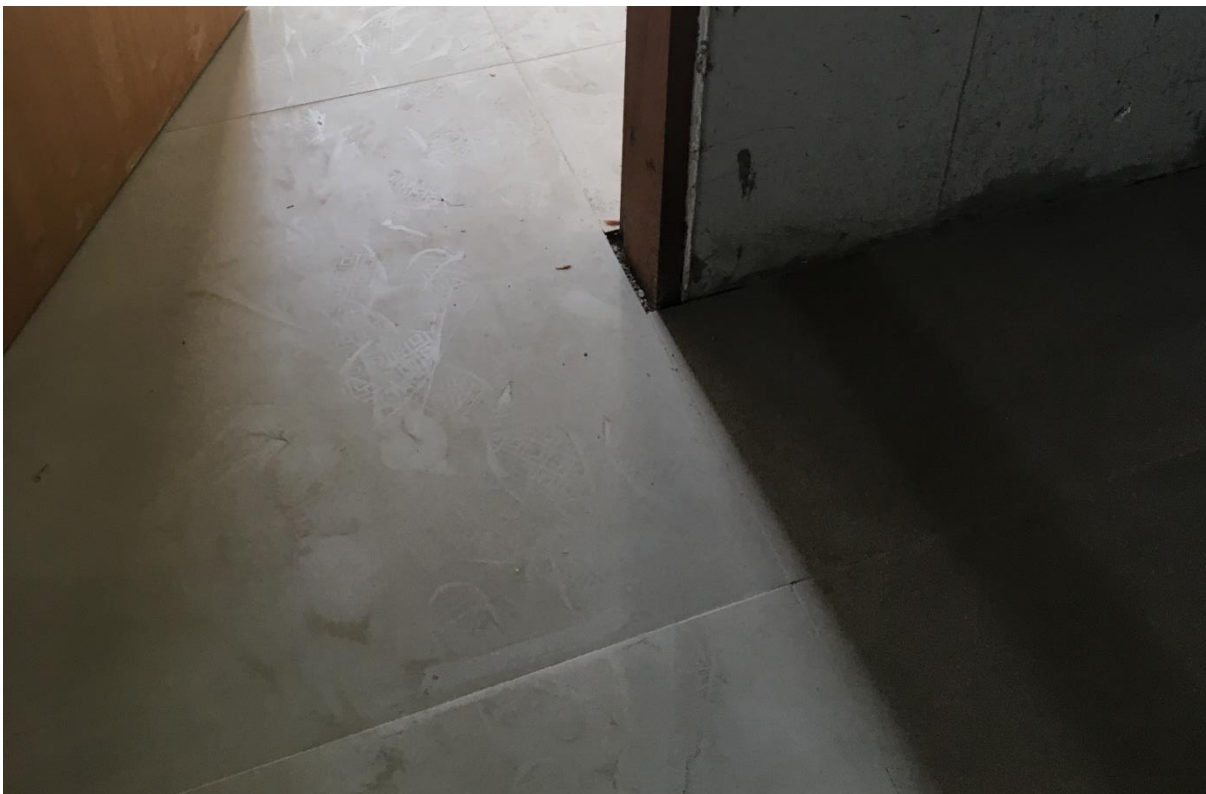
Durante a visita, a equipe notou que o piso antigo foi removido e substituído por novo, em todo o perímetro foi usado o mesmo revestimento cerâmico, conforme planilha orçamentária, placas tipo porcelanato retificado. Os rodapés e as soleiras ainda não foram colocados.

Figura 12: Piso modelo Eliane Munari Cimento 90x90cm, cor cinza. (Fonte: Dos Autores 2020).

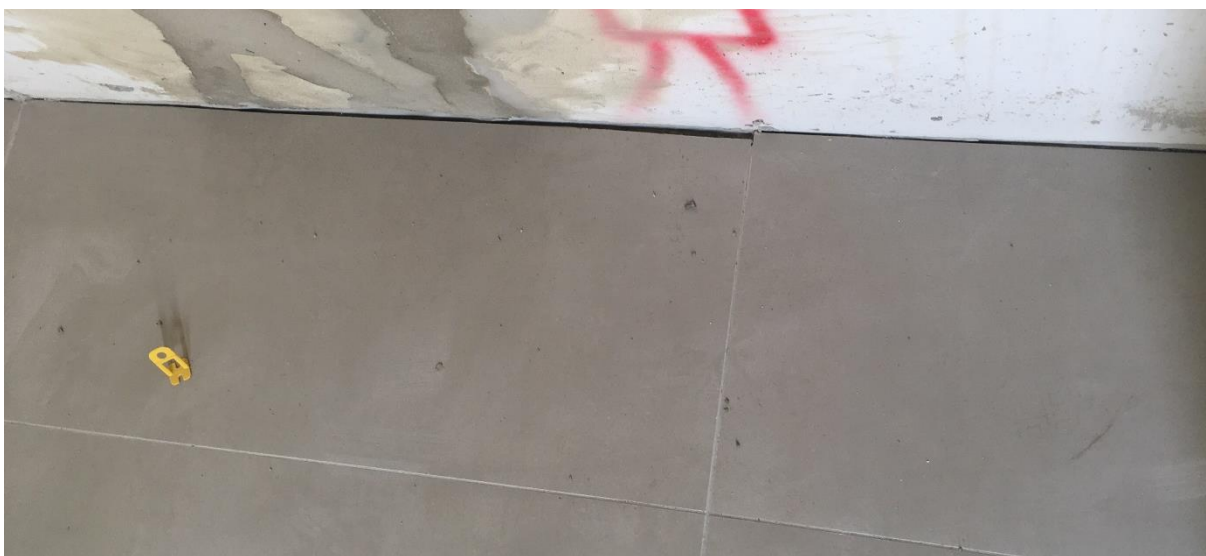
Figura 13: Rodapé ainda não colocado. (Fonte: Dos Autores 2020).

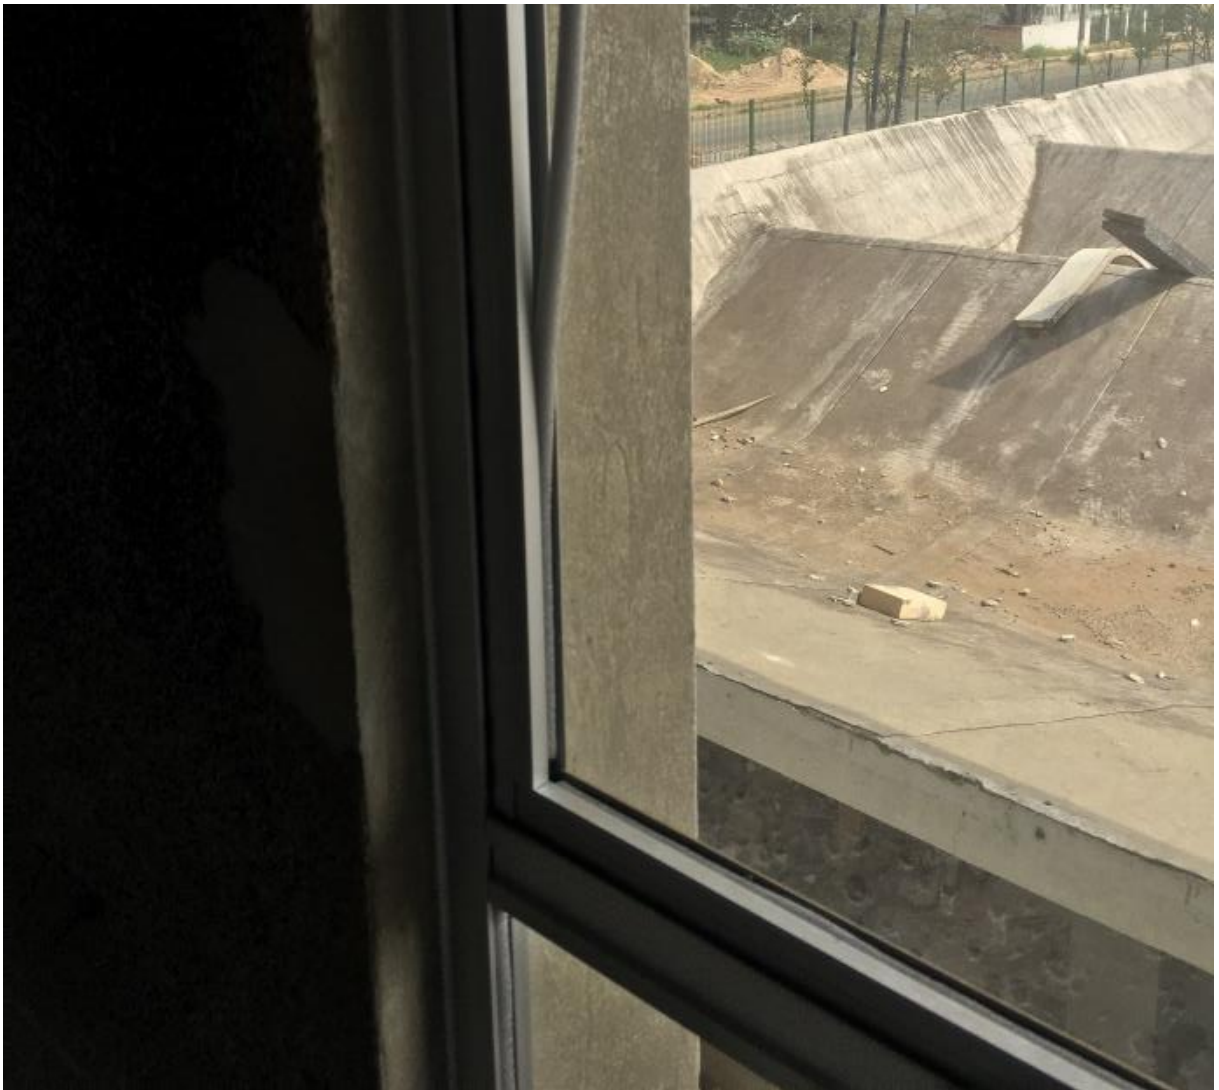
Conforme o contrato, no item 3.7 – Esquadrias, deveriam ser colocadas janelas do tipo Maxim-ar, no material alumínio anodizado na cor preto com vidro fumê de no mínimo 4mm, porém não encontramos janelas nesses padrões. A cor do alumínio encontrava-se prata e os vidros transparentes.

Figura 14: Esquadria metálica prata. (Fonte: Dos Autores 2020).

Em relação as esquadrias, as portas de madeira do local já haviam sido quase inteiramente substituídas, assim como as janelas, poucas não foram colocadas. Tendo em vista que as janelas deveriam ser do tipo Maxim-ar em alumínio preto, com vidro fumê, as mesmas foram encontradas de alumínio prata, com vidros transparentes.

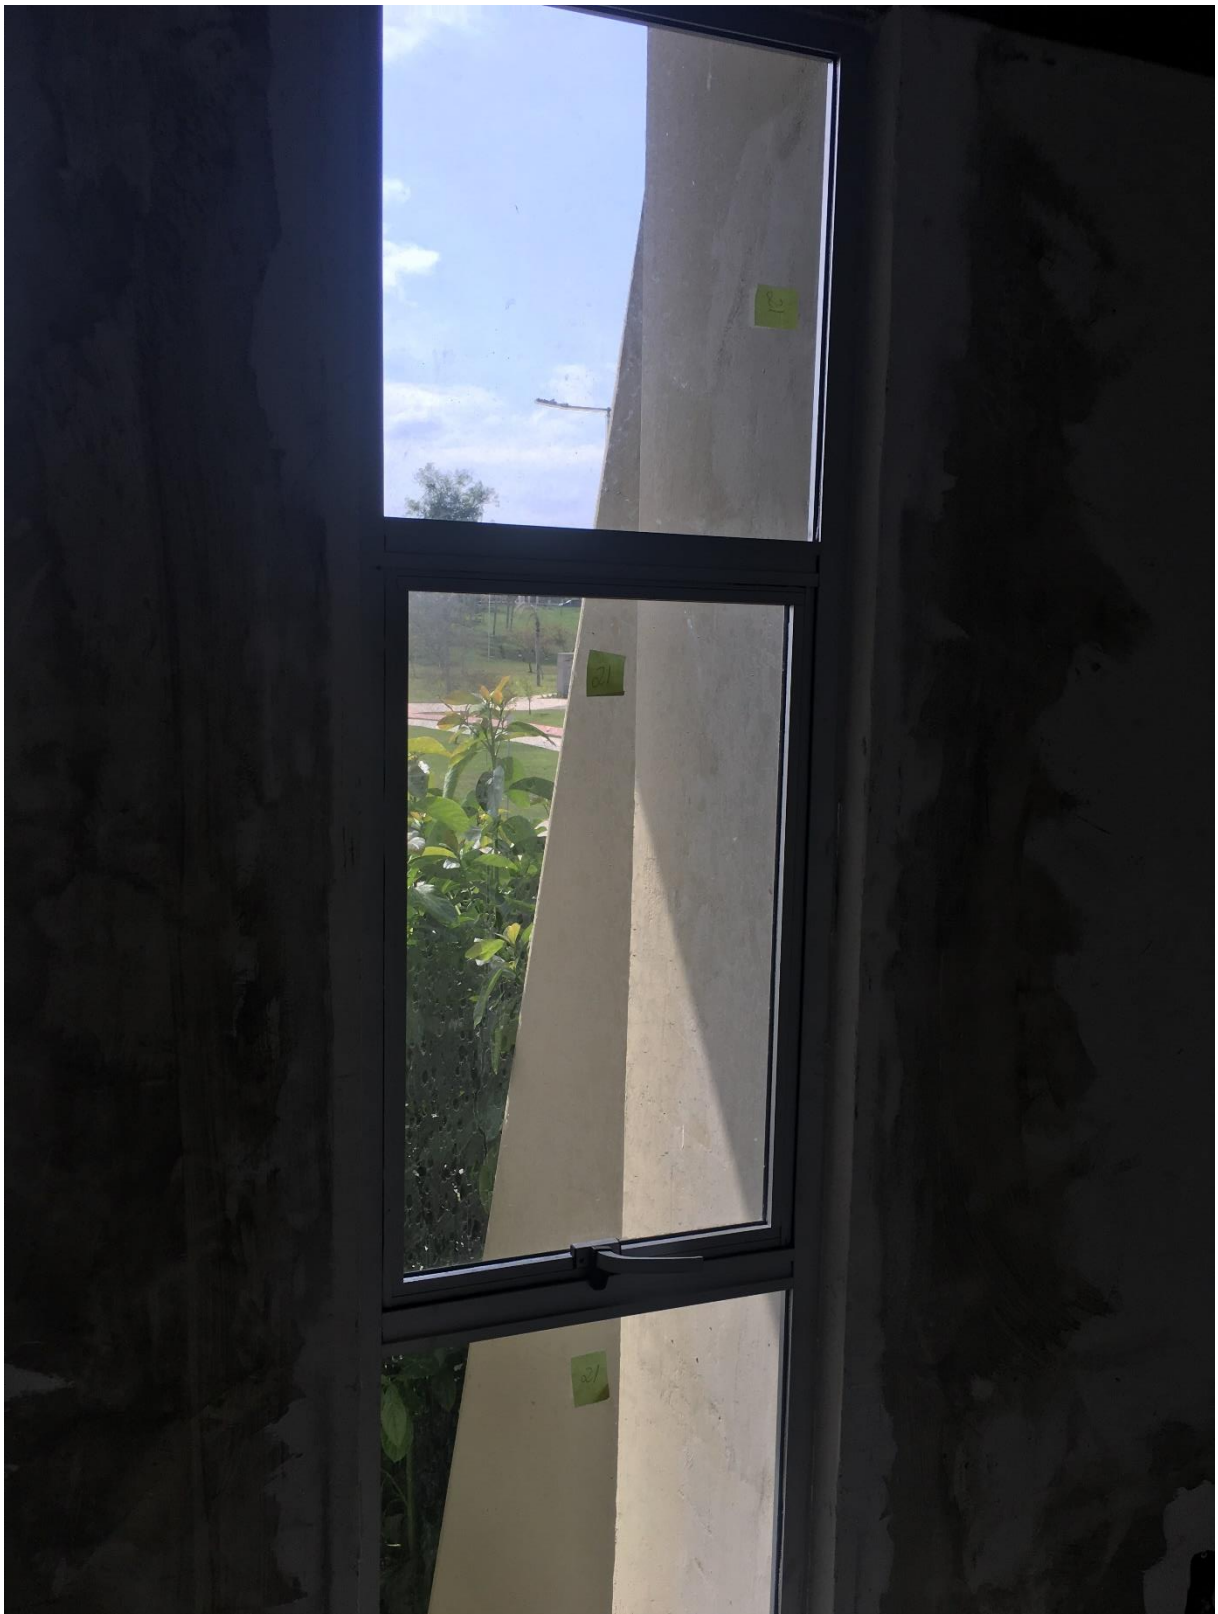
Figura 15: Vidros transparentes das janelas. (Fonte: Dos Autores 2020).

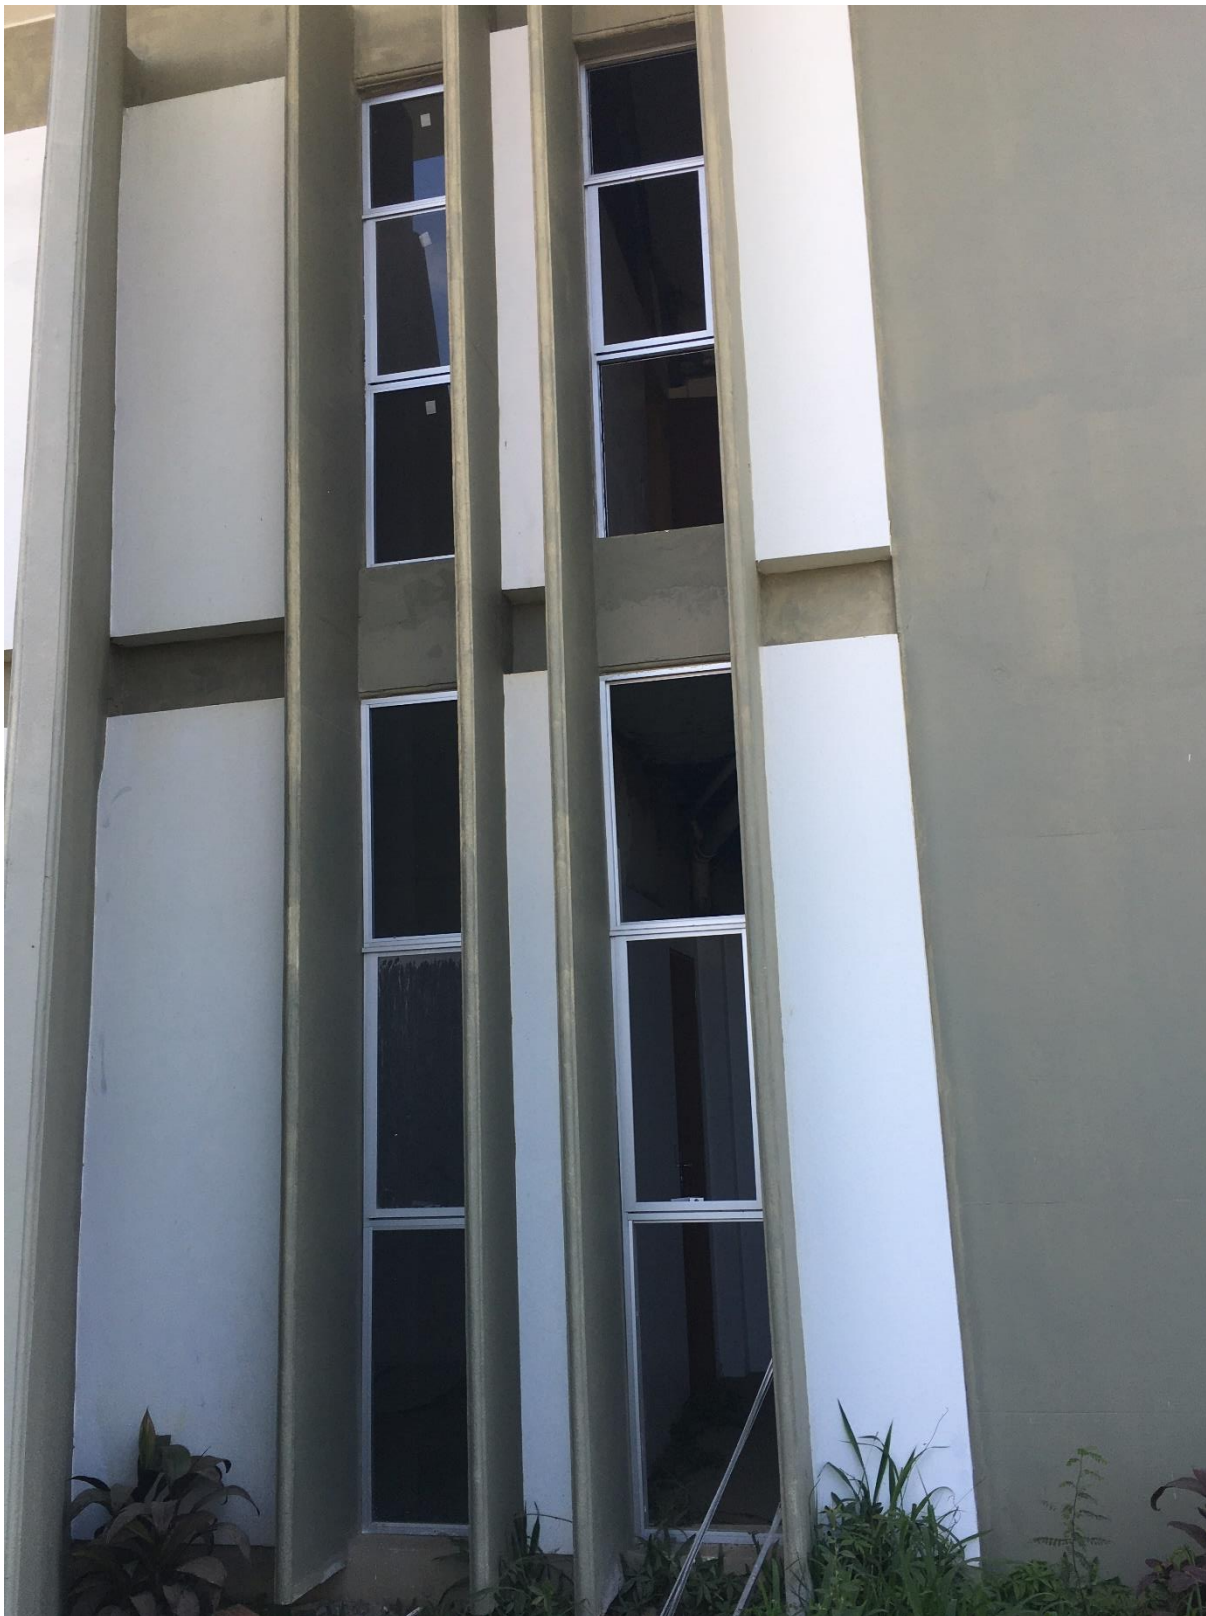
Foi visto que as janelas já haviam sido em sua grande maioria colocadas novas, poucas esquadrias ainda não possuíam o vidro.

Figura 16: Janelas ainda sem vidro. (Fonte: Dos Autores 2020).

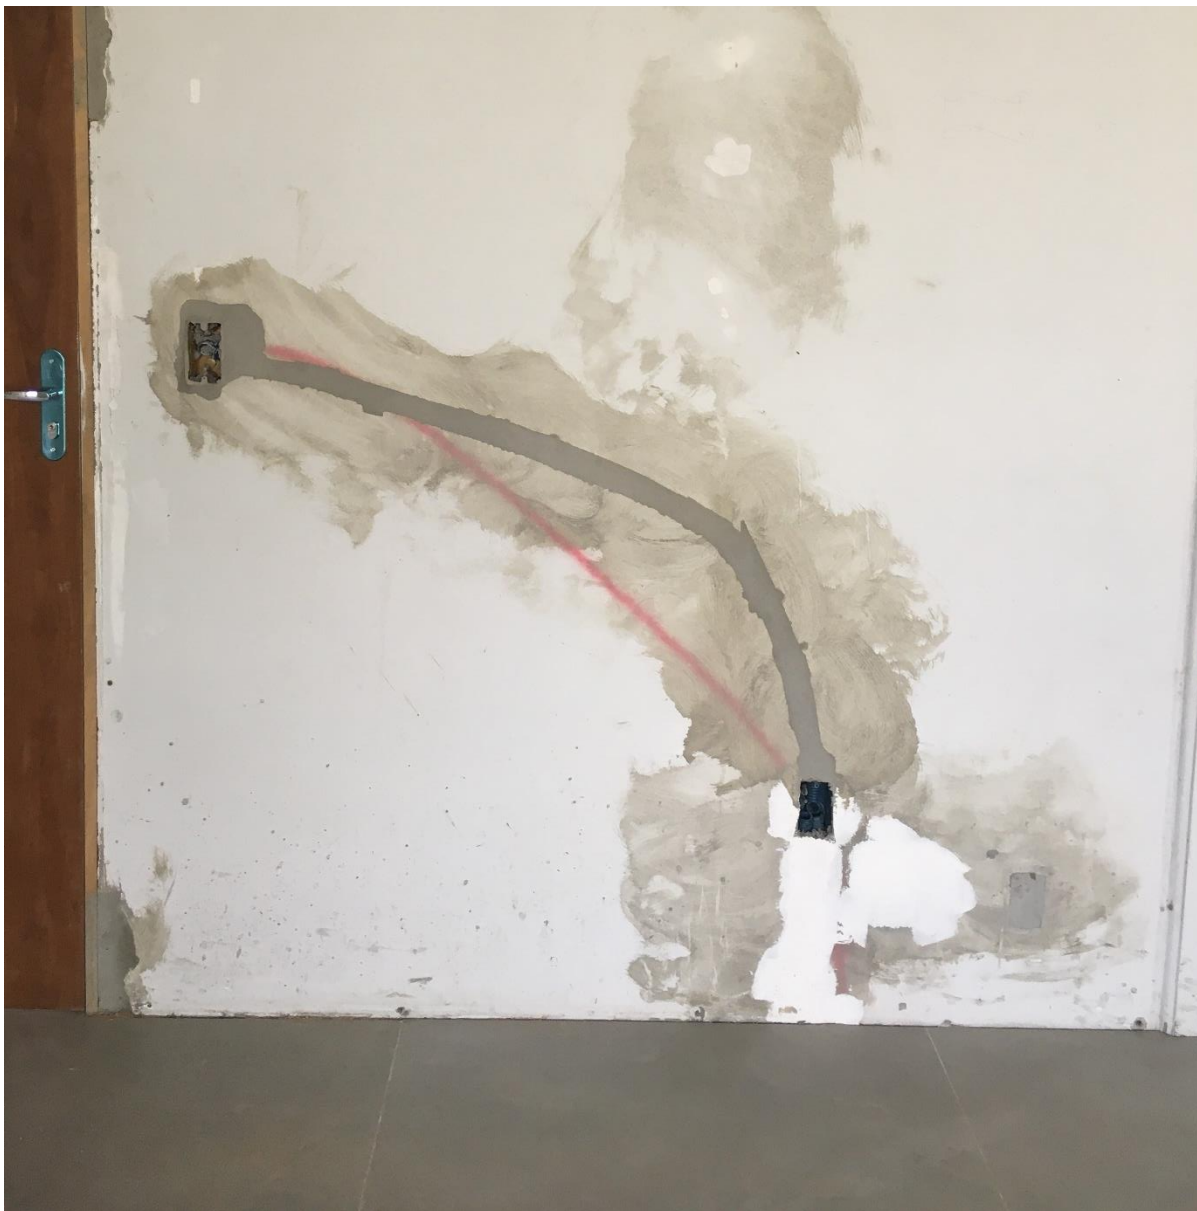
Foi analisado que os eletrodutos já estavam posicionados nas paredes de forma embutida, porém a parte superior ainda estava aparente. O quadro de distribuição também estava locado. Os fios condutores, interruptores, tomadas elétricas, disjuntores, luminárias, descritos no memorial ainda não foram instalados.

Figura 17: Eletrodutos embutidos. (Fonte: Dos Autores 2020).

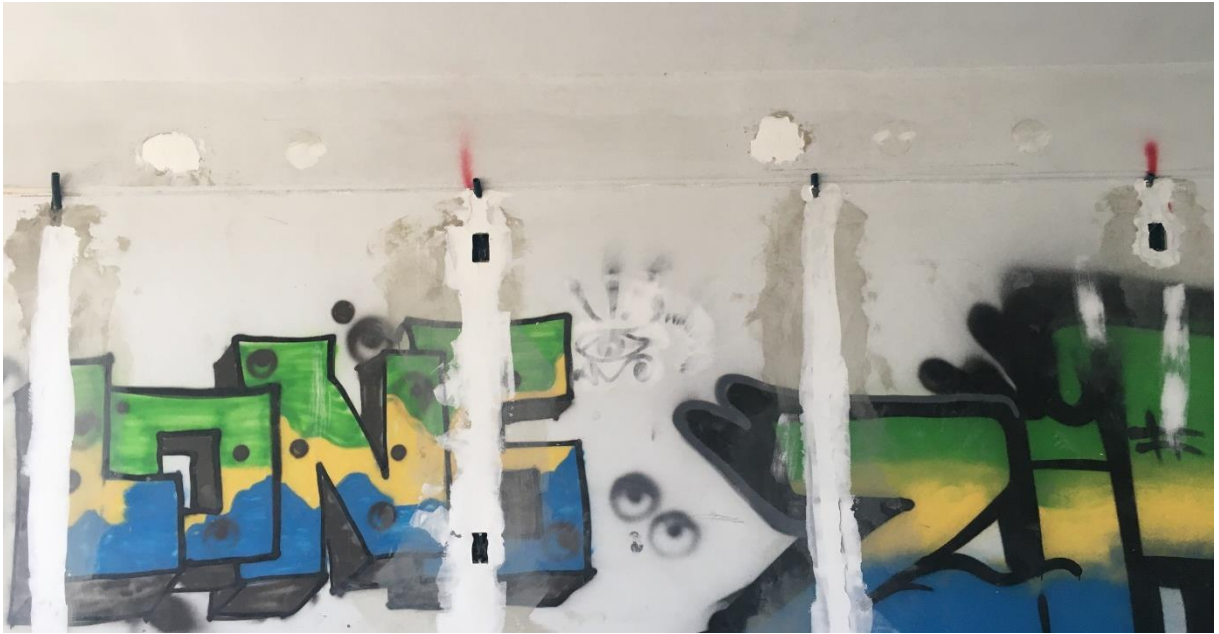
Figura 18: Parte superior dos eletrodutos à mostra. (Fonte: Dos Autores 2020).

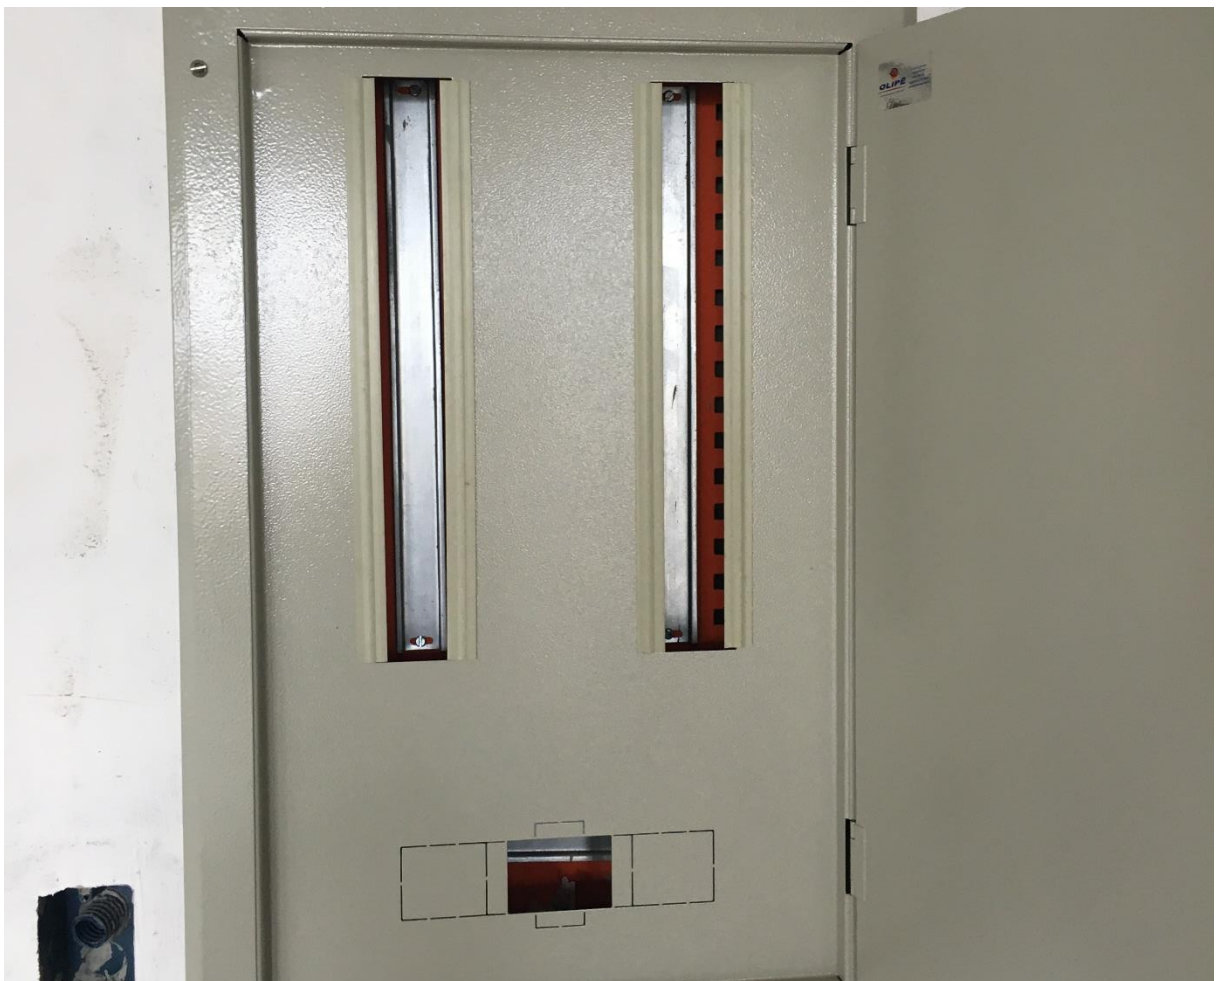
Figura 19: Quadro distribuidor vazio. (Fonte: Dos Autores 2020).

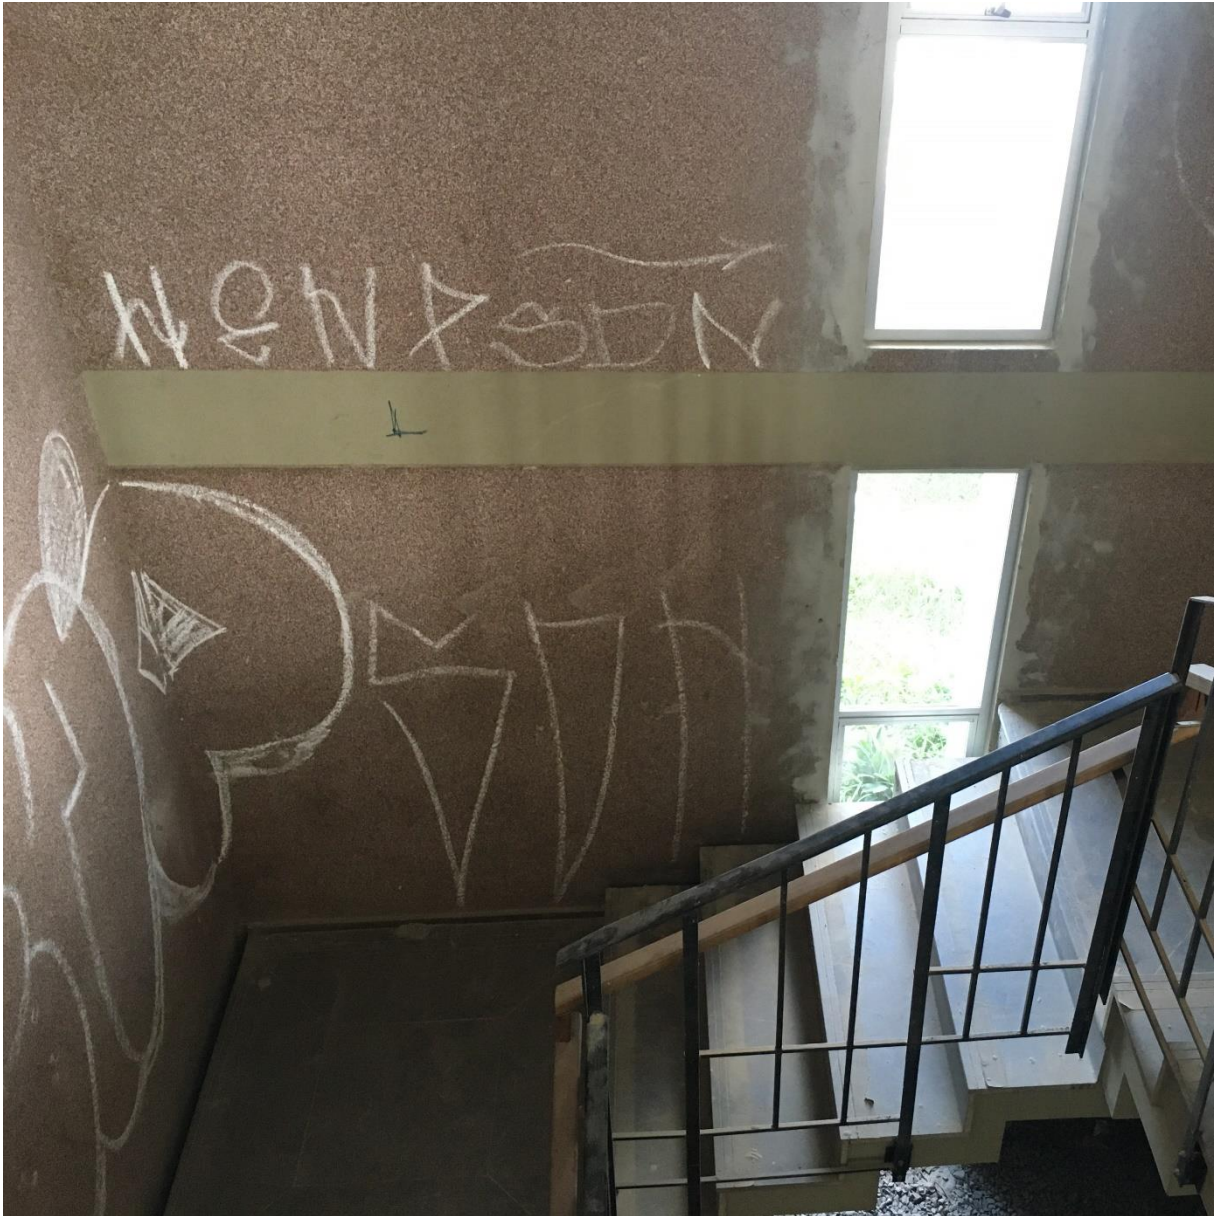
A escada do térreo para o primeiro andar, não possuía nenhuma mudança. A equipe do Observatório Social de Criciúma continuou a visita na parte externa onde se localiza o “Arquivo” da nova sede da Câmara de Vereadores. Lá, a reforma ainda não apresenta significantes mudanças.

Figura 20: Paredes da escada sem alterações. (Fonte: Dos Autores 2020).

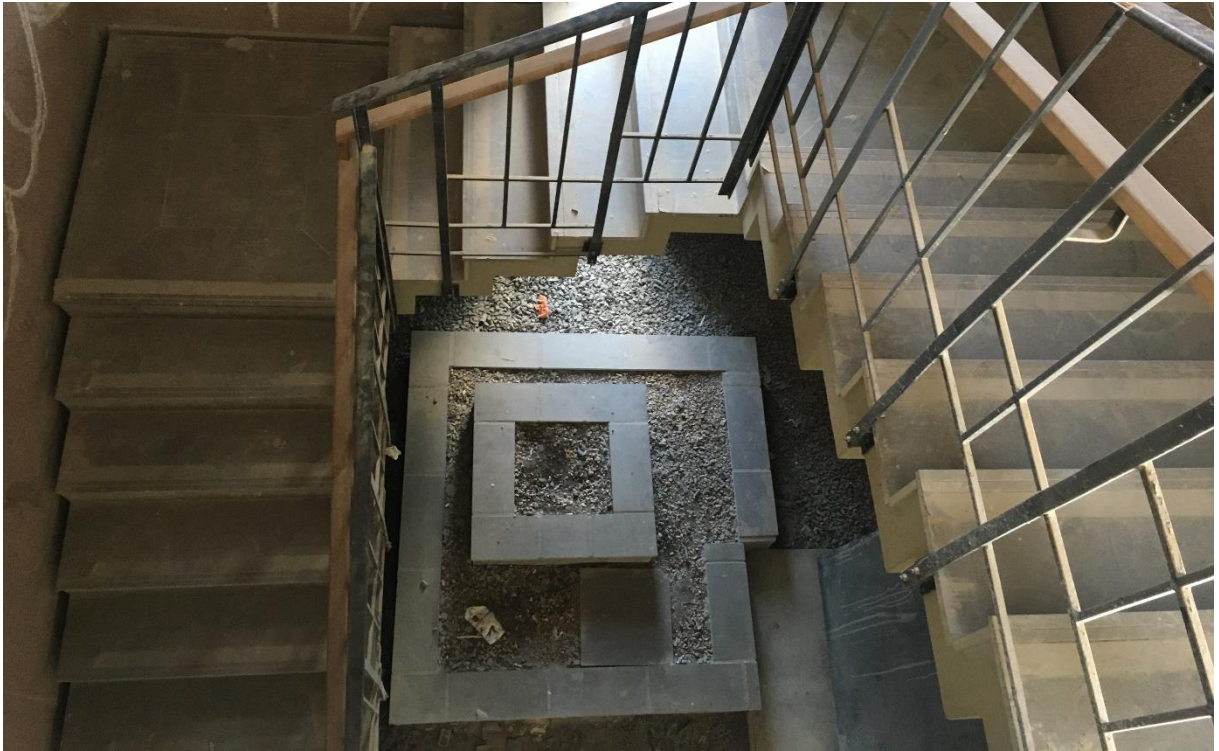
Figura 21: Degraus da escada sem alterações. (Fonte: Dos Autores 2020).

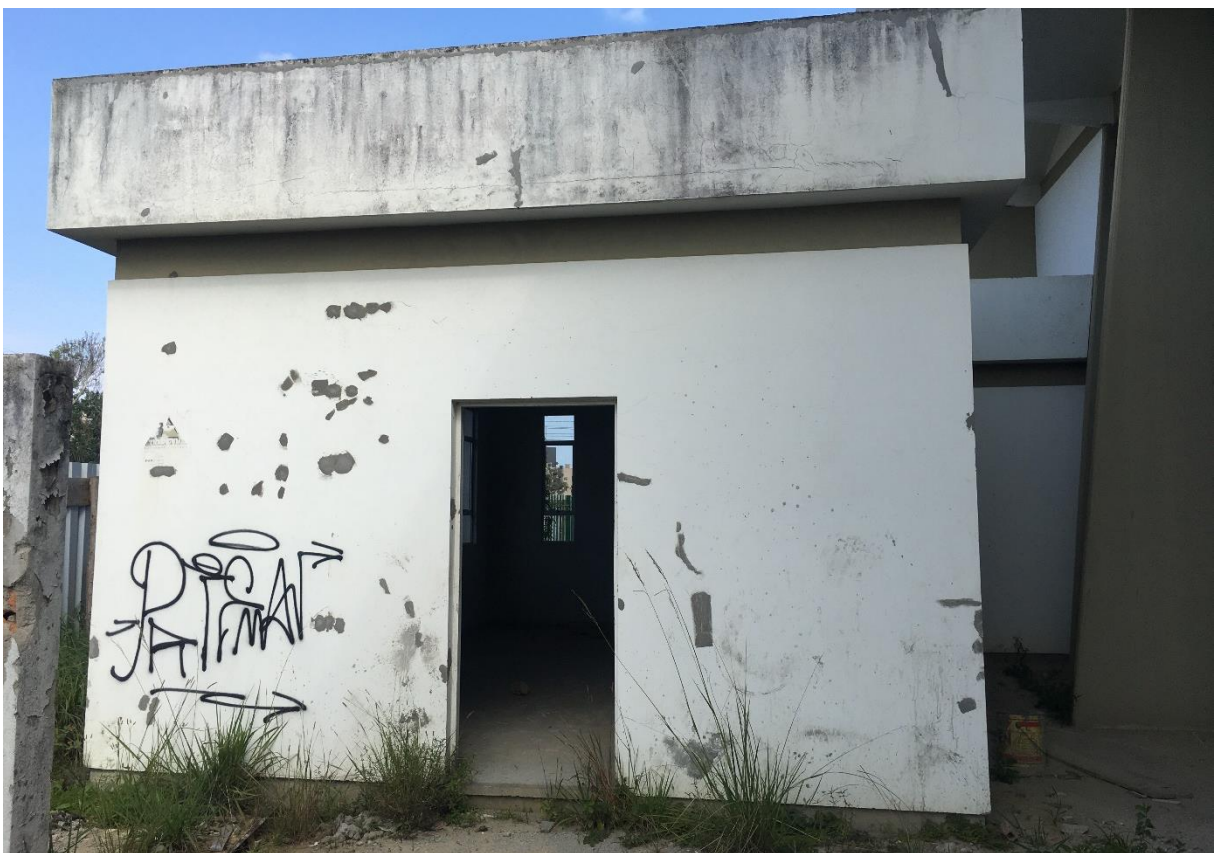
Figura 22: Local do arquivo. (Fonte: Dos Autores 2020).

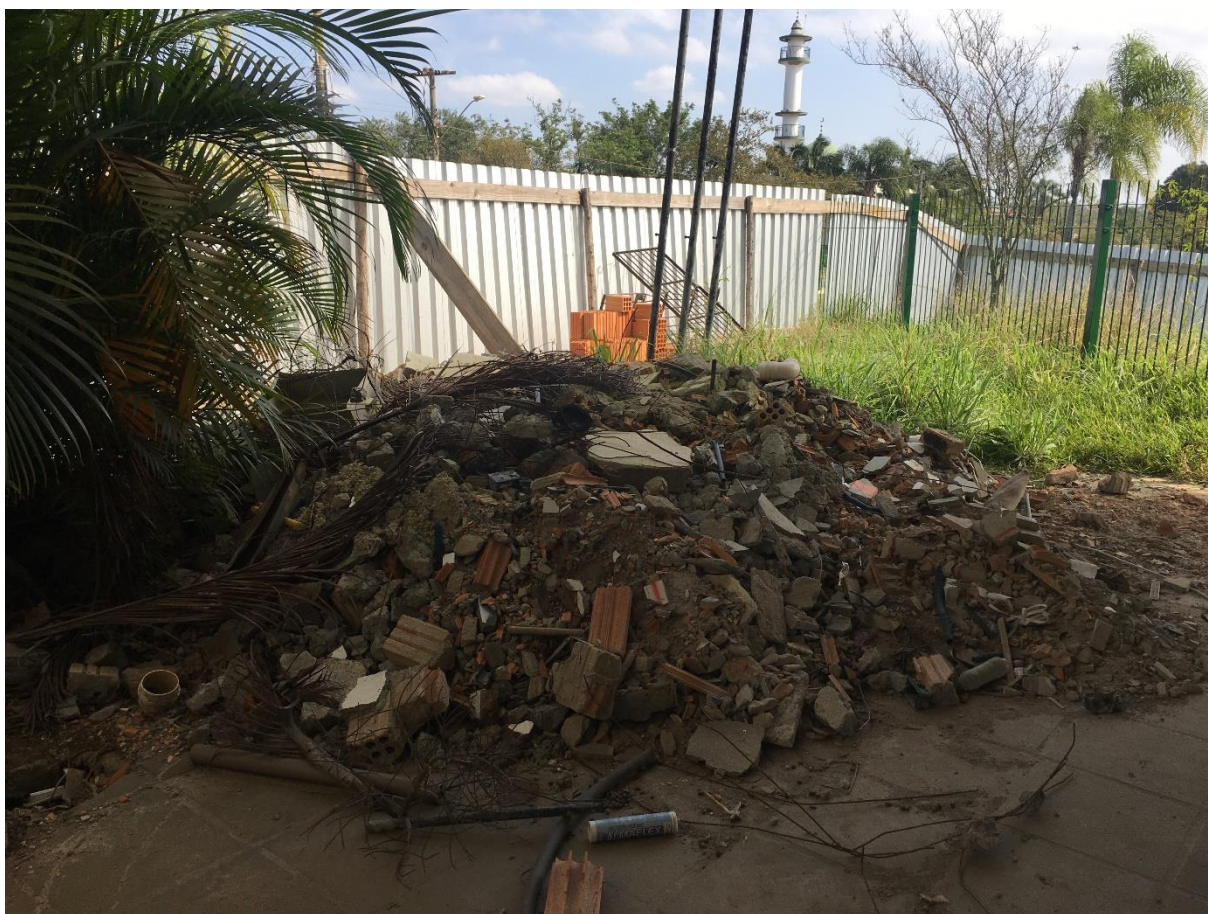
Aos redores da obra em execução a equipe notou alguns fatores importantes, dentre eles, os entulhos sendo destinados em local incorreto, visto que na planilha orçamentária está descrita a locação de caçamba de entulho para coleta e destinação de materiais sólidos. Além disso, no canteiro de obra, não foi identificado o depósito em chapa de madeira compensada, conforme descrito na planilha orçamentária, de medida 2,00m x 3,00m, pintado na cor branca. O possível depósito que foi encontrado pela equipe, não seguia essas especificações.

Figura 23: Entulhos espalhados. (Fonte: Dos Autores 2020).

A equipe do Observatório Social de Criciúma verificou que na parte externa onde se localiza o “Arquivo”, a reforma não apresentava significantes mudanças. Apesar de na planilha orçamentária estar descrita a locação de caçamba de entulho, os materiais estavam descartados em local incorreto. Por fim, o depósito do canteiro de obras não se encontrava nas especificações exigidas no memorial descritivo.

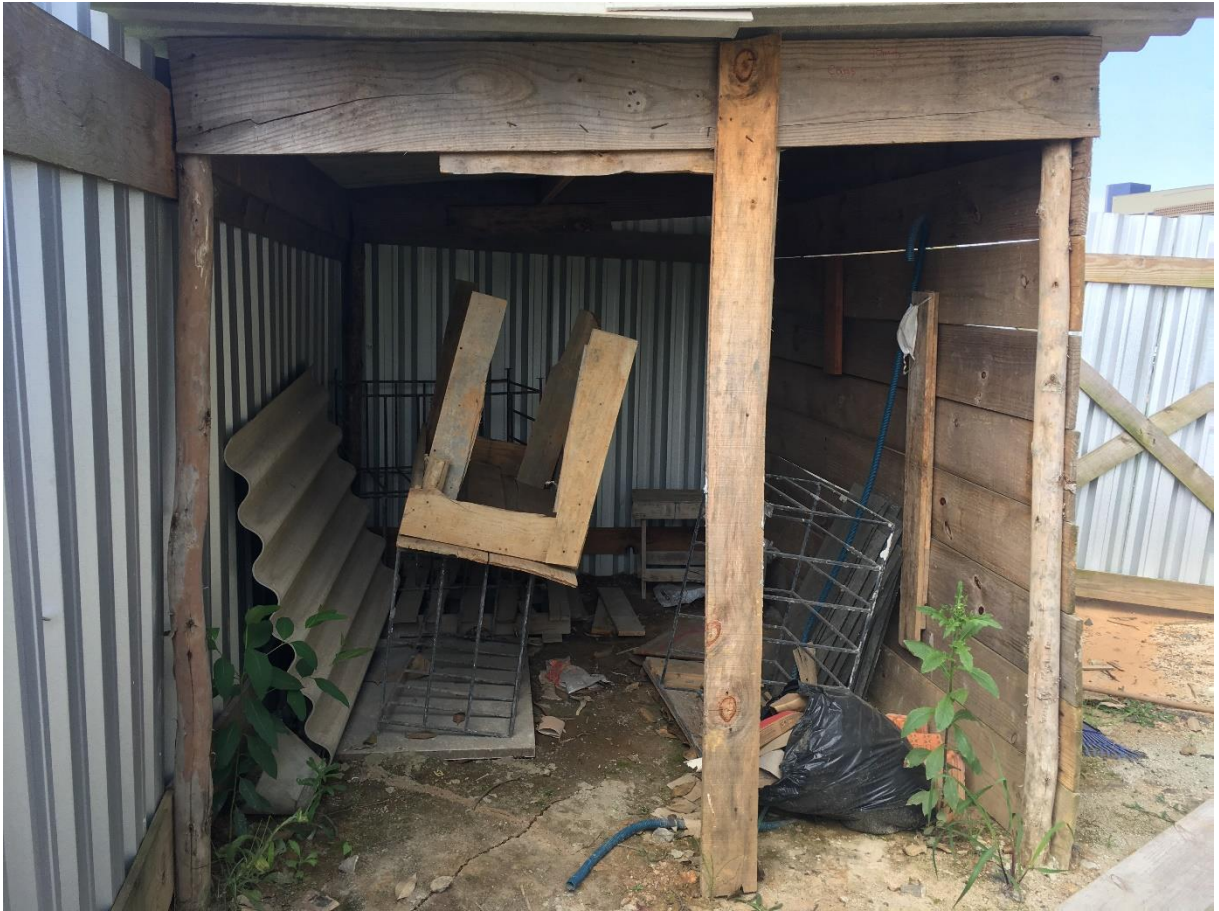
Figura 24: Possível depósito de obra. (Fonte: Dos Autores 2020).
