## RELATÓRIO DE ACOMPANHAMENTO DAS OBRAS PÚBLICAS MUNICIPAIS

**Relatório número:** RAO 008/OSC/2020

**Objeto:** Revitalização do Parque Municipal Prefeito Altair Guidi (Parque Centenário).

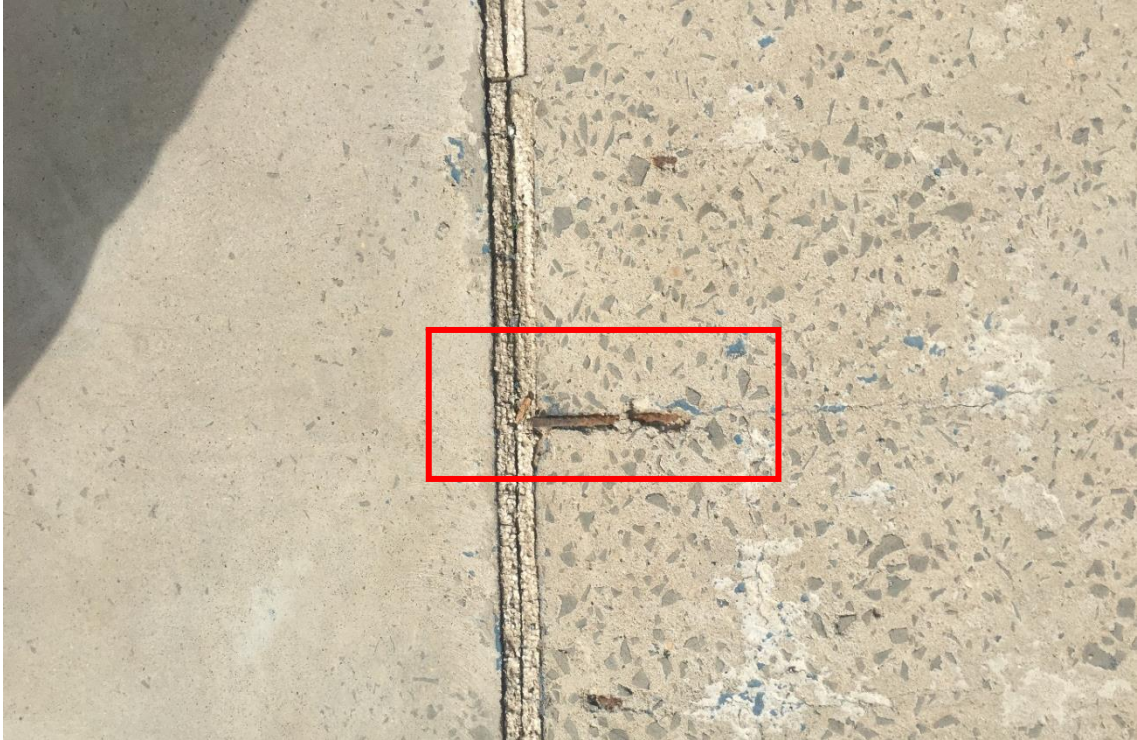
O Observatório Social de Criciúma verificou a construção de duas quadras poliesportivas, pavimentadas igualmente em concreto armado. Foram encontradas partes da armação de aço expostas, podendo causar acidentes aos usuários das quadras e o rápido desgaste do chão.

**Figura 15:** Armação aparente no chão da quadra. (Fonte: Dos Autores 2020).

A equipe do Observatório Social de Criciúma verificou a construção de duas quadras poliesportivas, pavimentadas em concreto armado, porém com partes da armação de aço expostas, podendo causar acidentes aos usuários. Foram observados também 2 (dois) mobiliários urbanos esportivos feitos em aço inox. Os postes, refletores e luminárias públicas estavam todos instalados, seguindo o projeto luminotécnico e foi colocado no parque um monumento com as palavras “eu” e “Criciúma” em letras brancas e um coração vermelho com a bandeira da cidade.

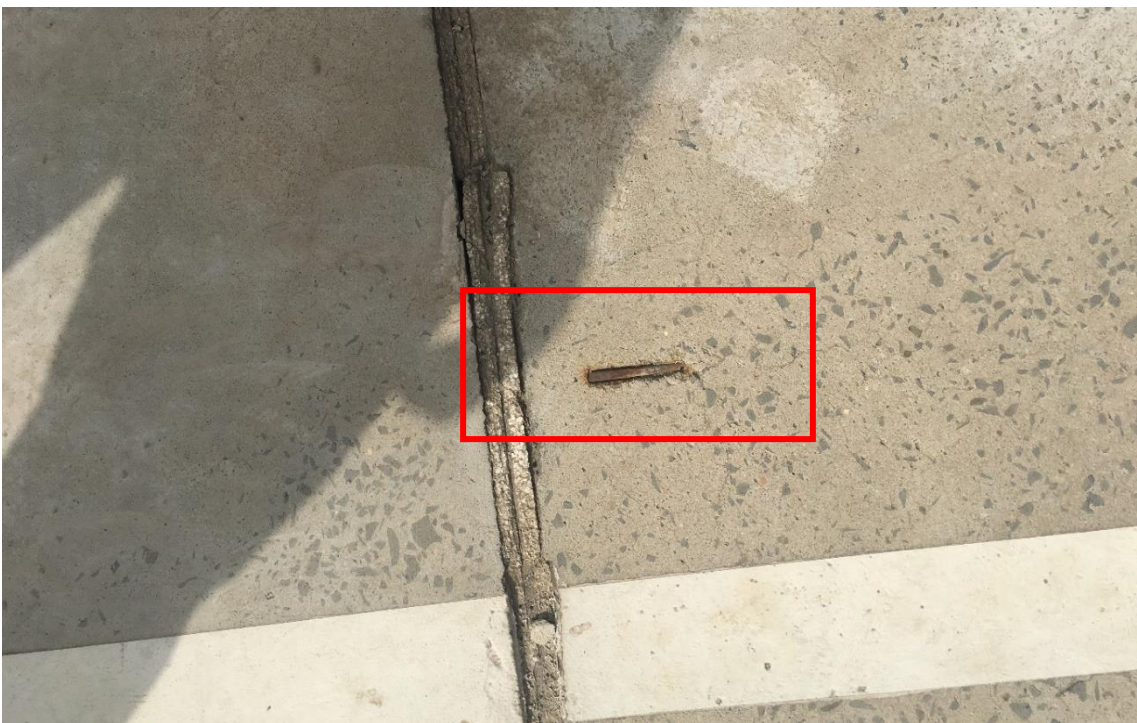
**Figura 16:** Armação aparente no chão da quadra. (Fonte: Dos Autores 2020).

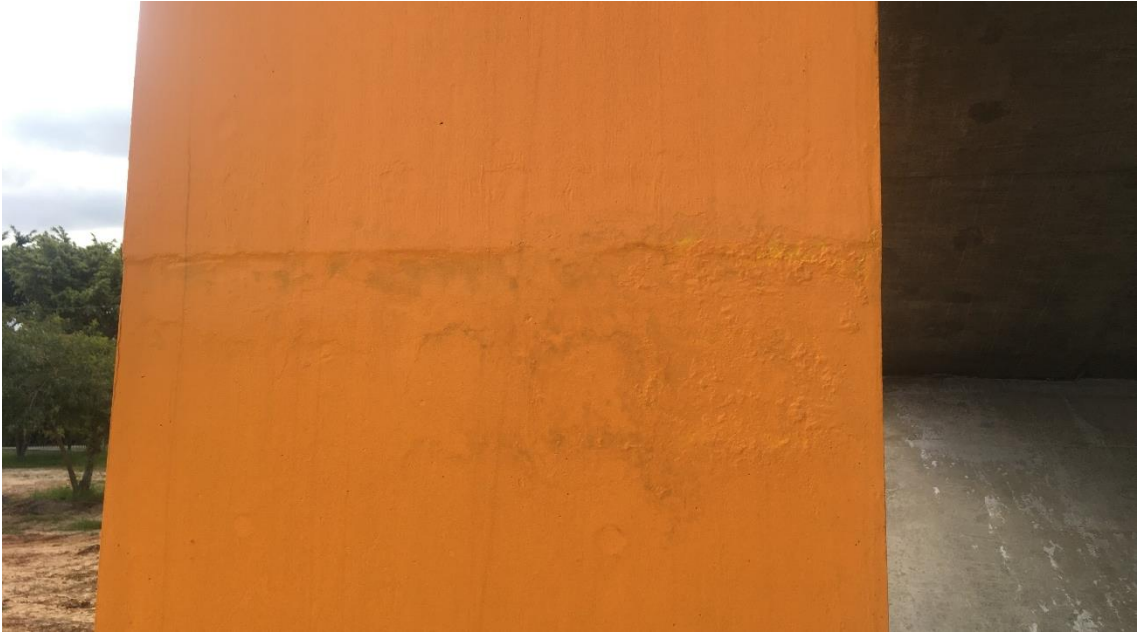
No Parque Centenário foi construído um palco de eventos com estrutura em concreto armado, superfície de acabamento liso e concreto aparente estilo concreto queimado. A cobertura é uma laje inclinada também em concreto armado e os pilares com pintura de cor amarela. Foram encontradas aberturas na tinta provocados pela umidade.

**Figura 25:** Tinta amarela inchada no pilar do palco (Fonte: Dos Autores 2020).

No Palco de Eventos em concreto armado, foram encontradas aberturas na tinta provocados pela umidade. O Monumento às Etnias recebeu serviços de recuperação e tratamento do concreto aparente. Estava sendo finalizada a construção do SkatePark, feito com chão em concreto e foi notada a existência de fissuras em algumas partes da pista. Por fim, o Parque Centenário foi cercado grades de estrutura metálica, pintada na cor verde.

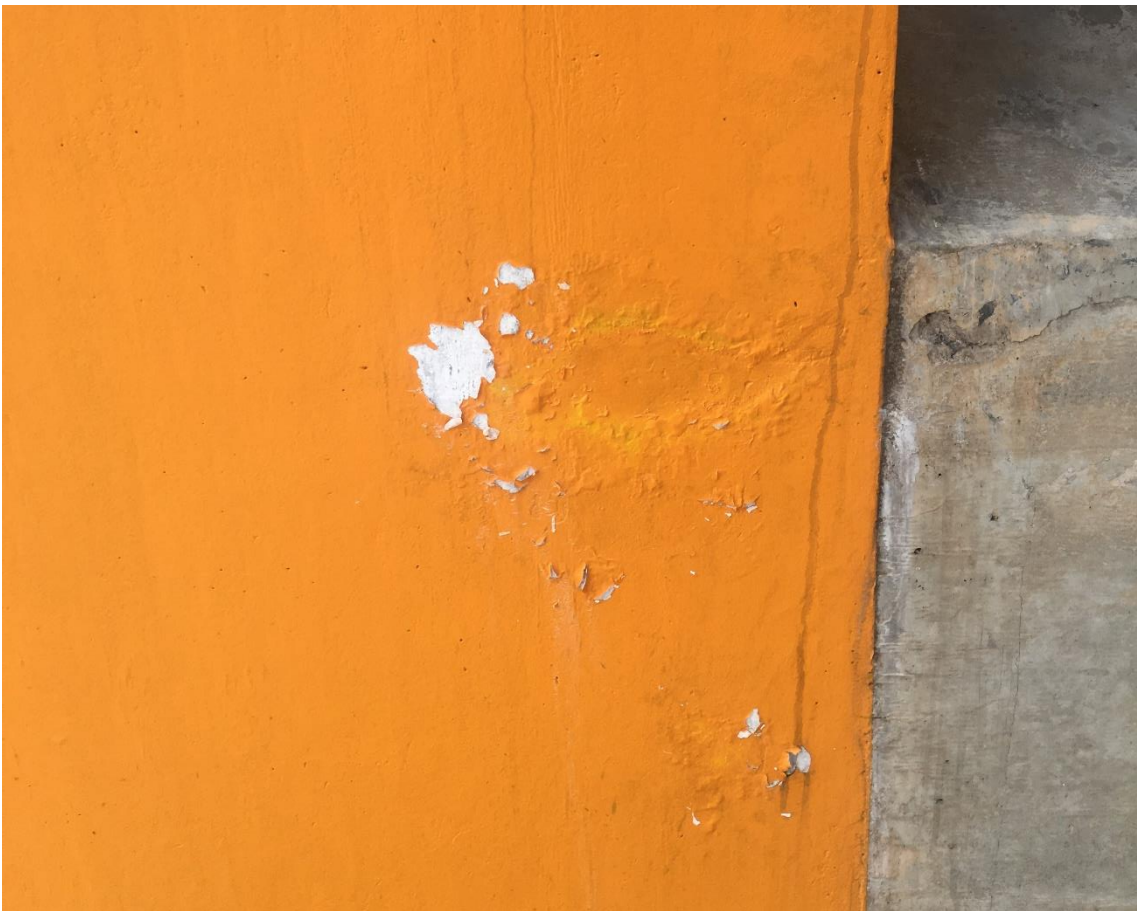
**Figura 26:** Tinta descascando. (Fonte: Dos Autores 2020).

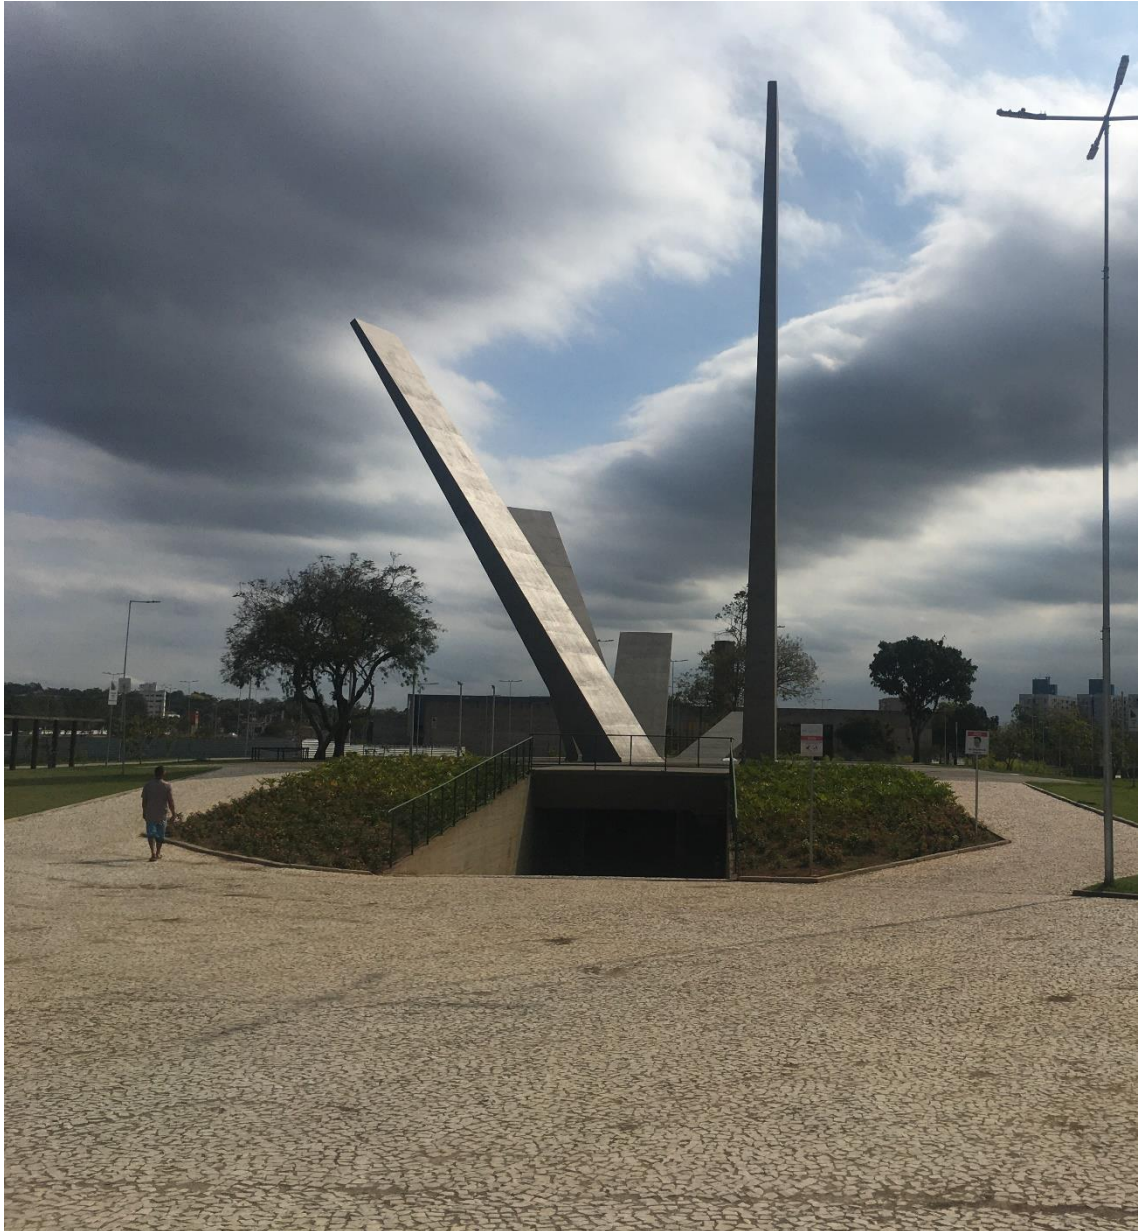
O Monumento às Etnias já existia anteriormente no Parque Centenário e nele foram realizados serviços de recuperação. Houve o tratamento do concreto aparente das estruturas de concreto armado, podendo ser perceptível o lixamento feito.

**Figura 27:** Monumento às Etnias. (Fonte: Dos Autores 2020).

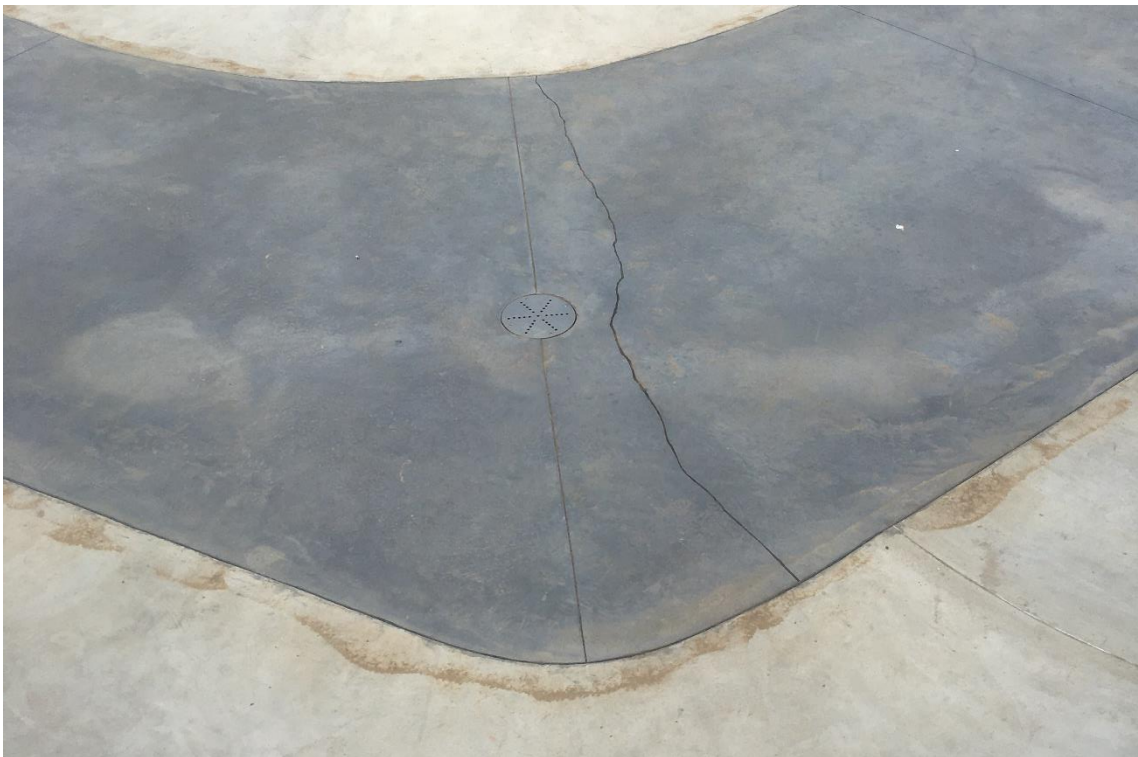
No dia da visita, estava sendo finalizada a construção do SkatePark, a obra ainda estava cercada com telhas metálicas. Possuindo área de 1.728,32 m<sup>2</sup>, a Pista de Skate foi feita com chão em concreto. Segundo o memorial descritivo, a mesma deveria ter sido concluída sem imperfeições e falhas, mas, como pode-se observar nas fotos abaixo, há fissuras aparentemente superficiais em algumas partes da pista. Existem escadas e rampas acompanhadas de corrimões e tubos metálicos específicos para as práticas de manobra no skate.

**Figura 30:** Fissura no concreto. (Fonte: Dos Autores 2020).
