RELATÓRIO DE ACOMPANHAMENTO DAS OBRAS PÚBLICAS MUNICIPAIS

Relatório número: RAO 009/OSC/2020

Objeto: Contratação de empresa de engenharia, para execução das obras de reforma de uma área de 256,15m² do prédio do CRAS TEREZA CRISTINA, localizado na rua João Spillere - bairro Tereza Cristina no Município de Criciúma.

RELATÓRIO DA 11ª VISITA – DIA 10/11/2020

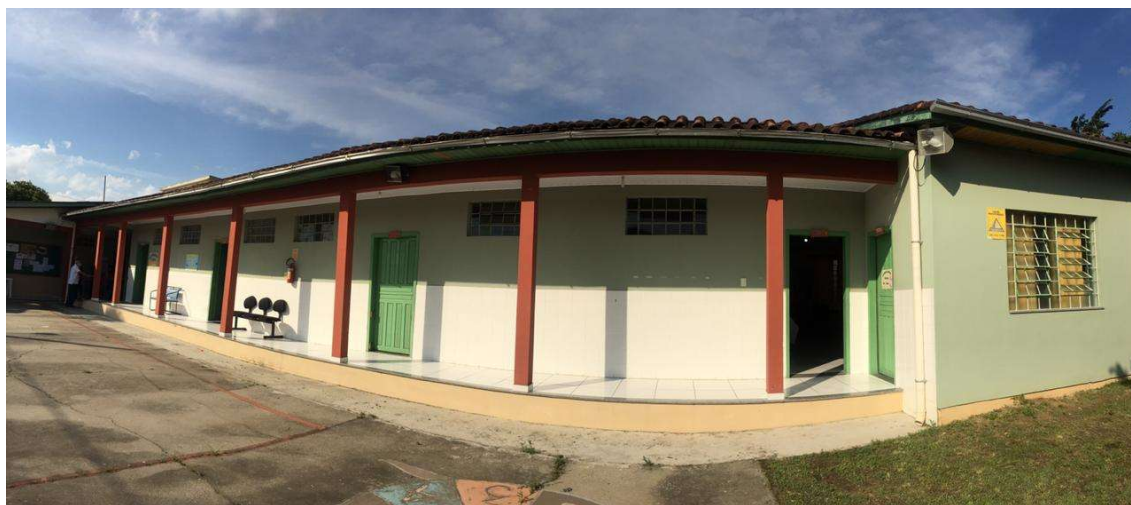
Figura 5: CRAS Tereza Cristina. (Fonte: Dos Autores 2020).

Nos beirais instalados e reformados, pode-se verificar que algumas peças do forro de madeira foram trocadas e os itens recém trocados não foram pintados, além disso, no geral, o beiral segue desalinhado. A solda feita na calha apresenta defeitos e todo o comprimento da calha na frente da edificação também está torta.

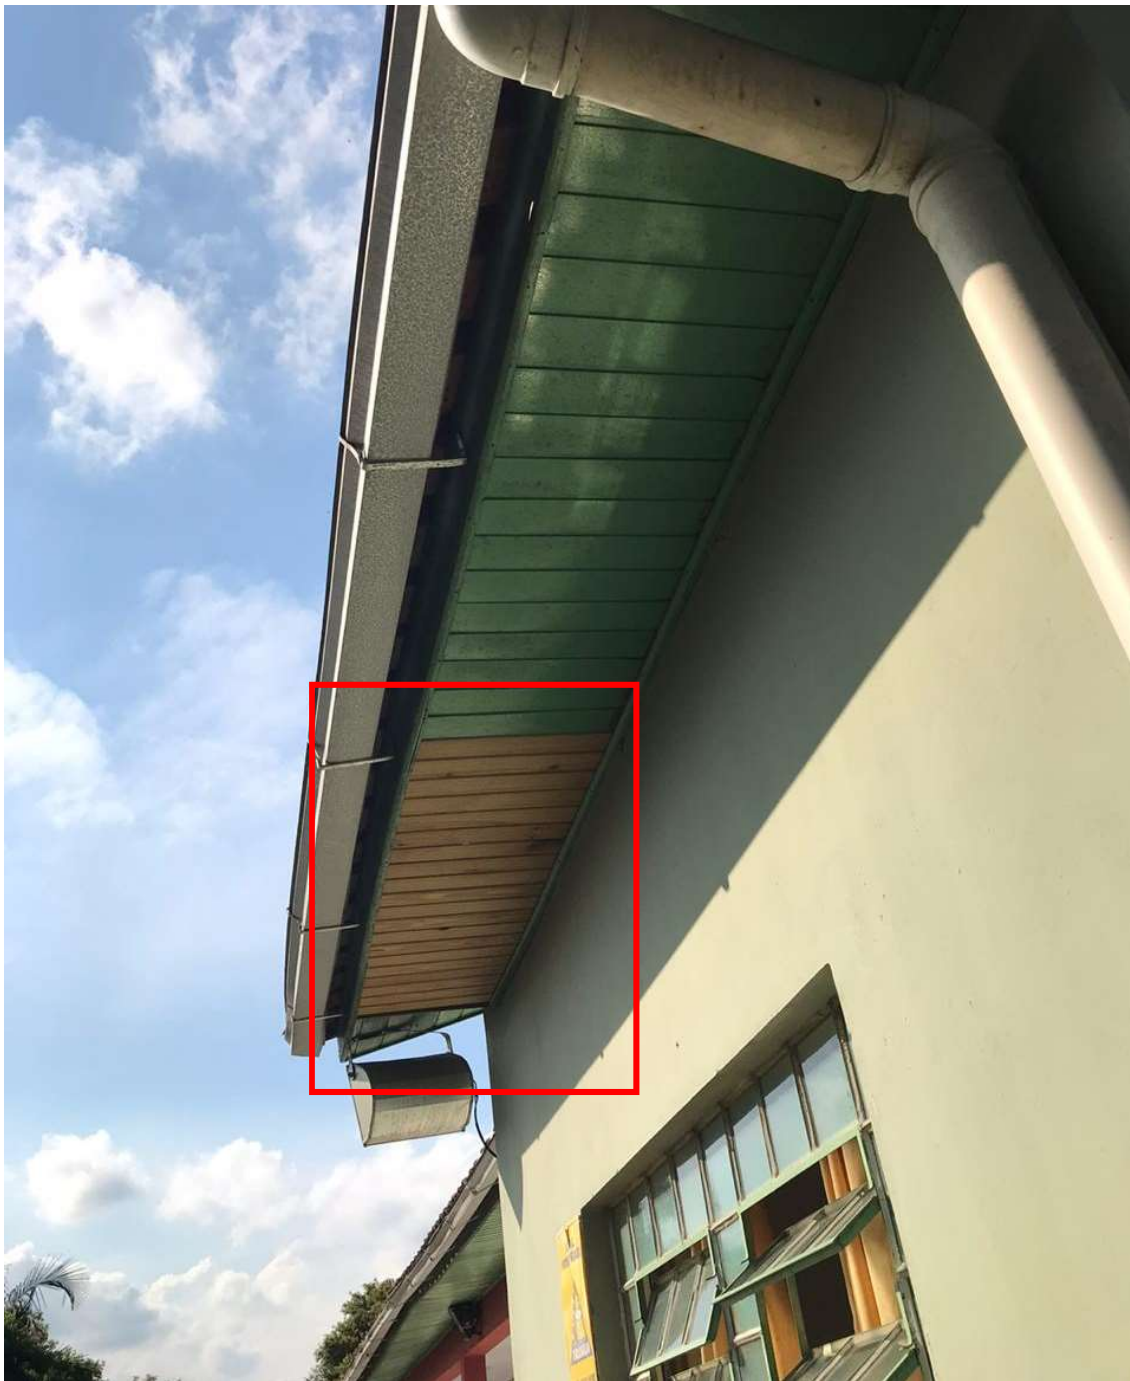
Figura 6:Parte do forro recém trocada. (Fonte: Dos Autores 2020).

Novamente, na atual visita em 10 de novembro de 2020, os itens descritos foram verificados, após mais uma interferência da construtora responsável, ainda dentro da garantia de obra. Os beirais tiveram parte do forro novamente reformadas, porém ficaram sem pintura. A calha e o forro do beiral foram encontrados desalinhados.

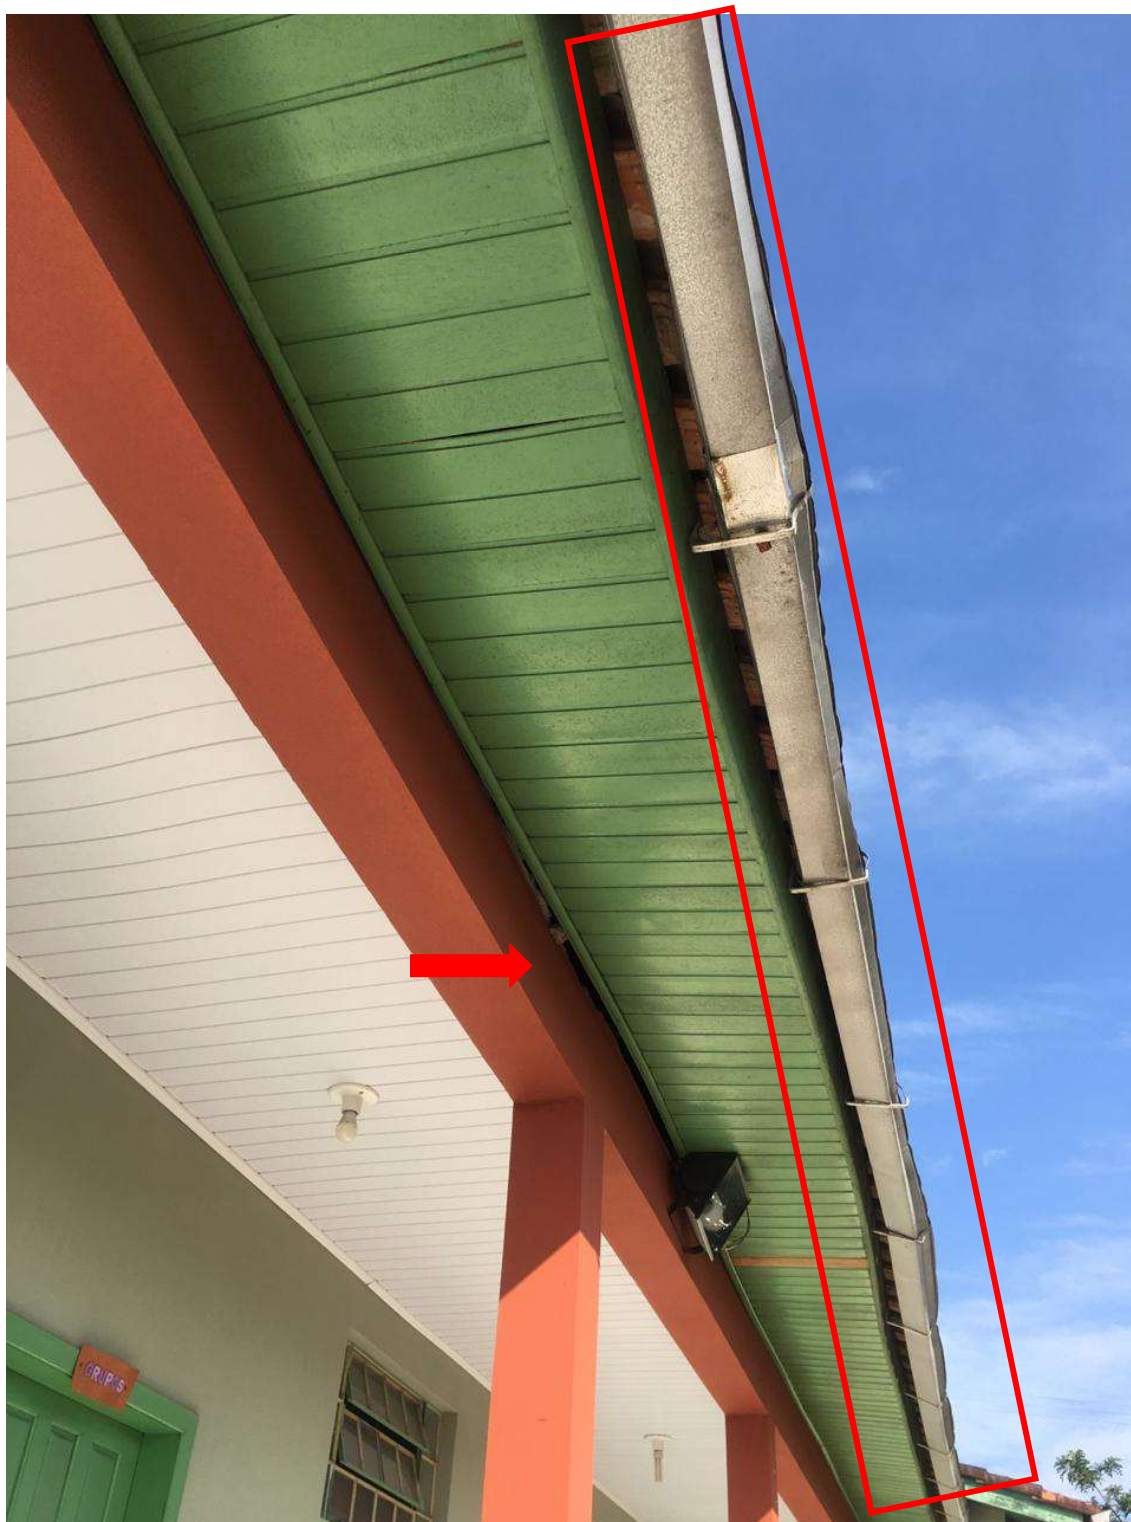
Figura 7: Beiral com forro e calha totalmente desalinhados. (Fonte: Dos Autores 2020).

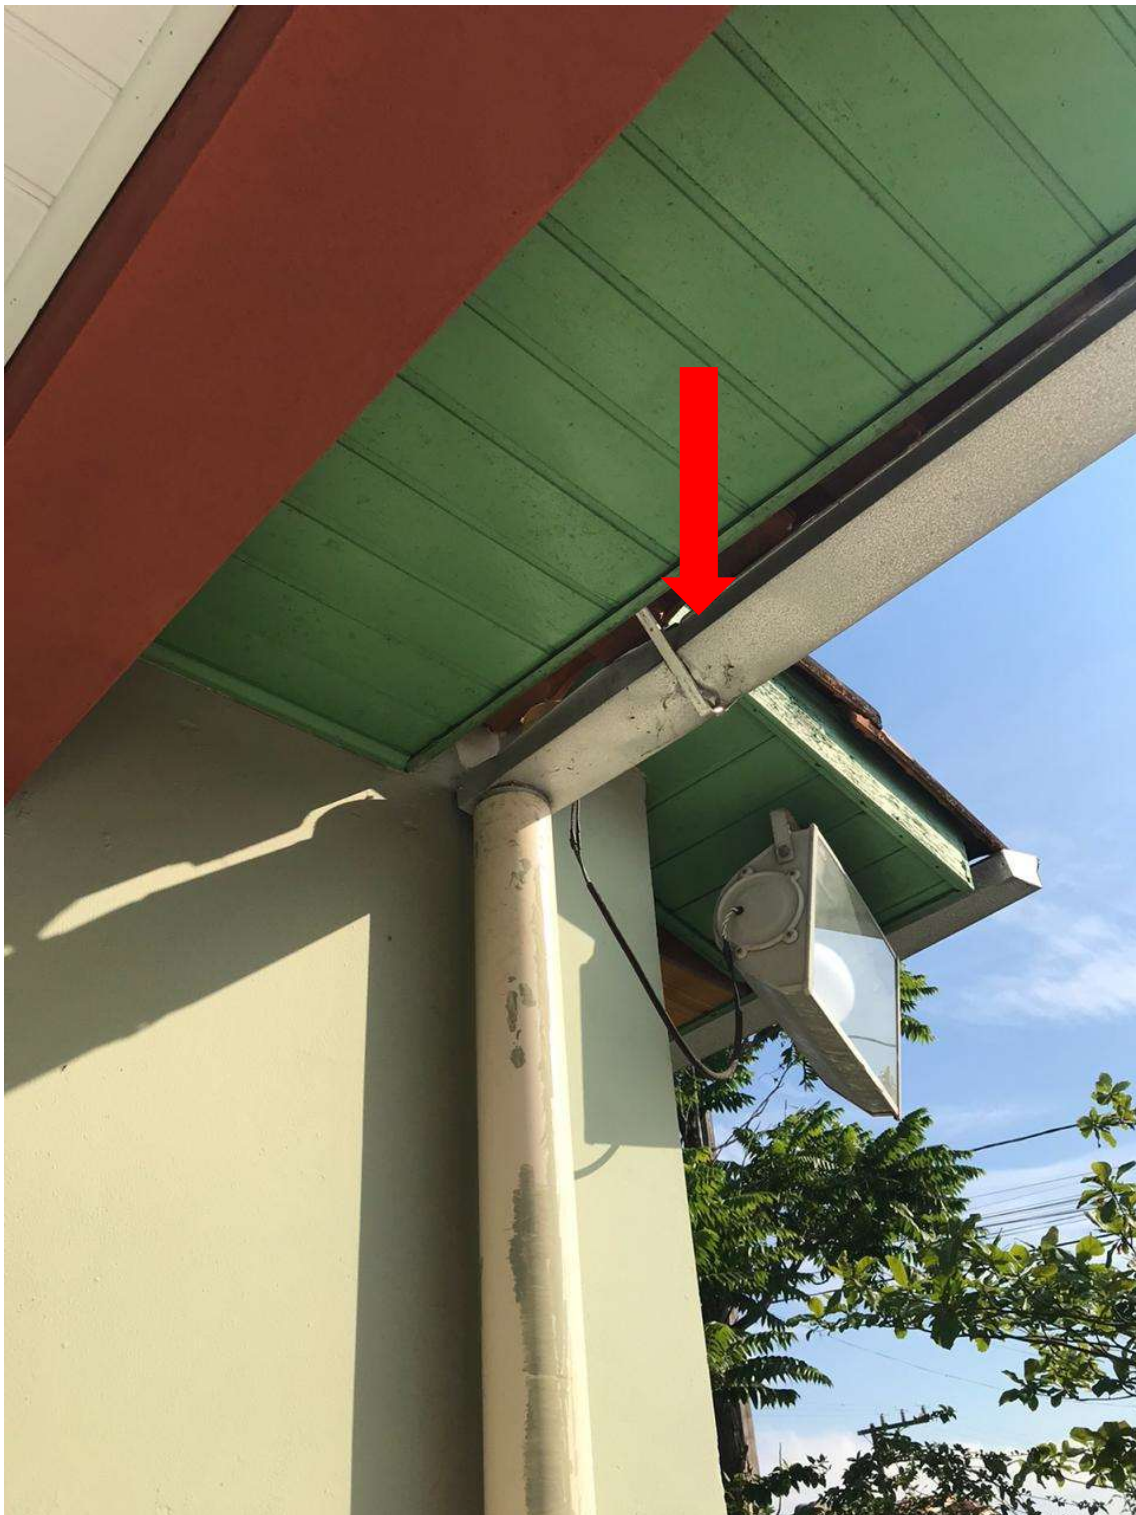
Figura 8: Defeitos na soldagem da calha. (Fonte: Dos Autores 2020).

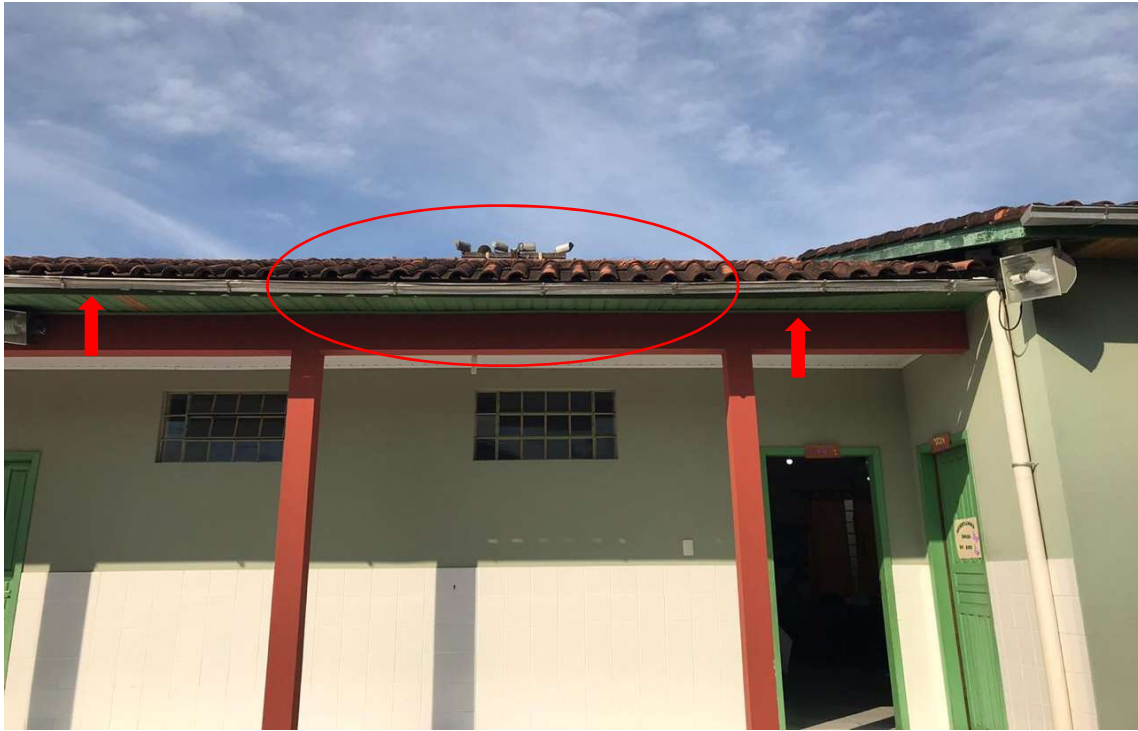
Figura 9: Beiral torto. (Fonte: Dos Autores 2020).

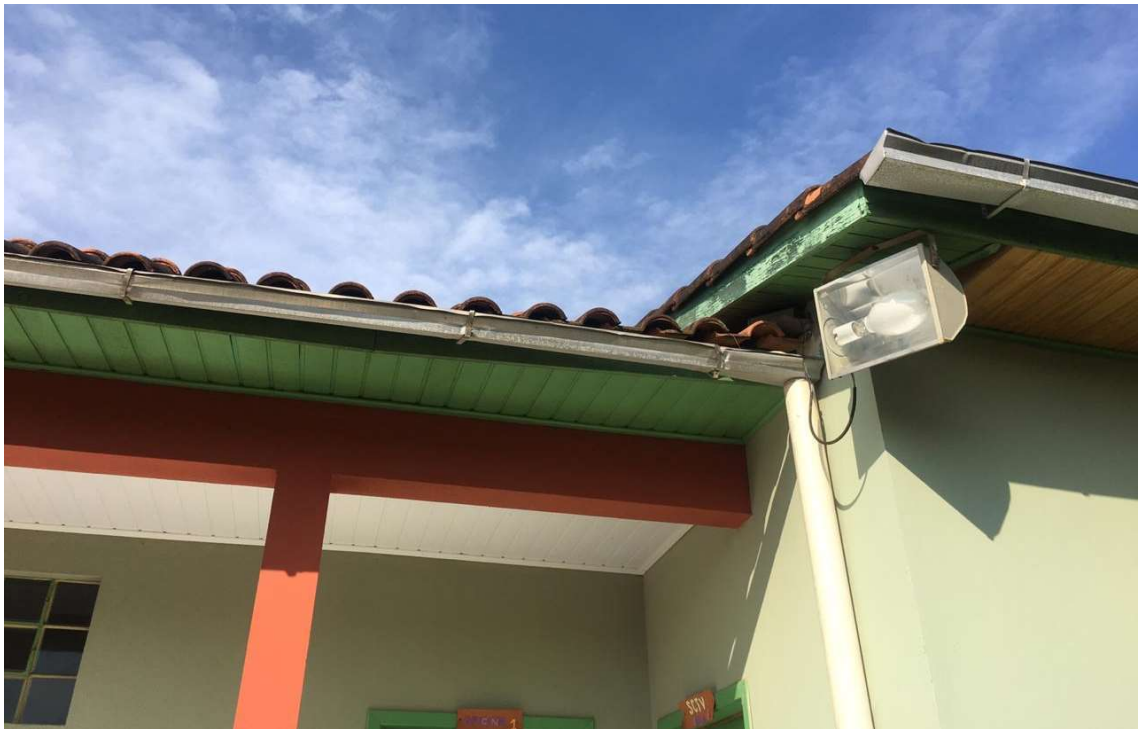
Figura 10: Beiral com forro torto. (Fonte: Dos Autores 2020).

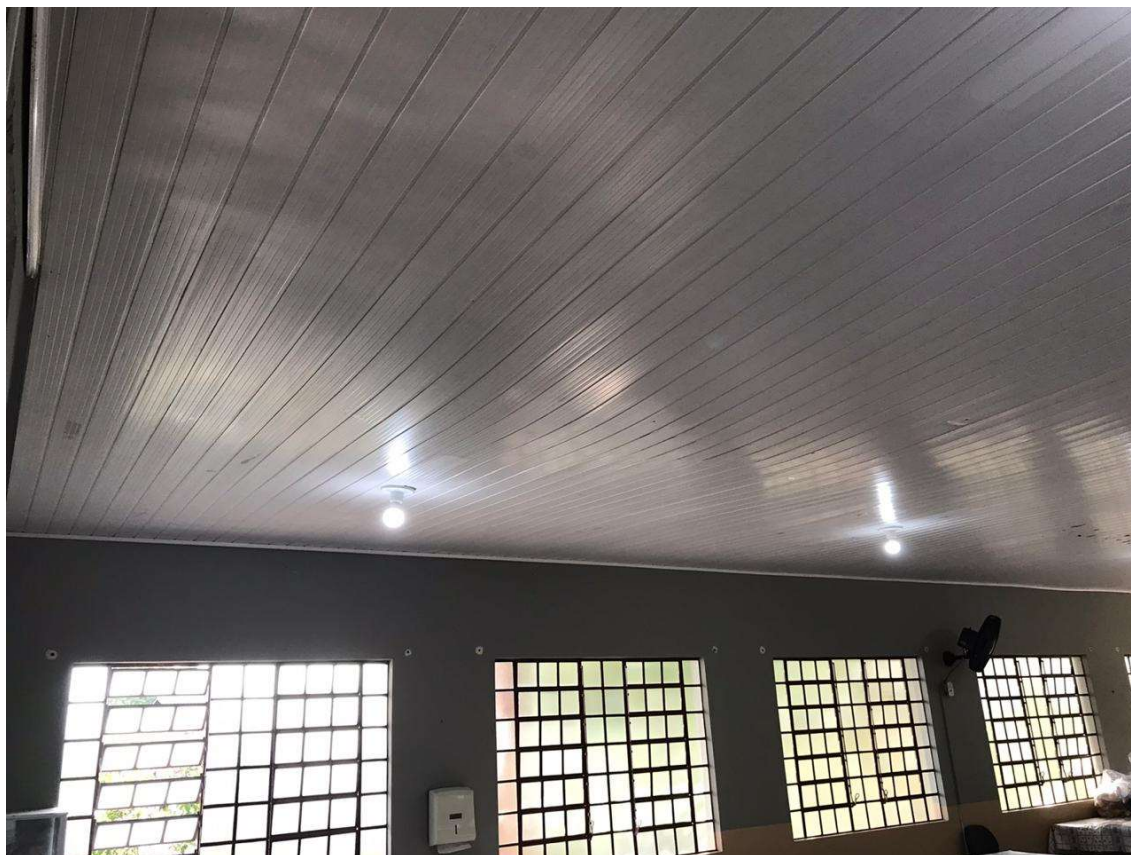
Após a análise externa, o Observatório Social de Criciúma continuou a visita internamente no CRAS Tereza Cristina. Pôde-se notar no ambiente onde ficava a cozinha, que o forro de PVC estava danificado, totalmente abaulado. Esse rebaixo do forro estava sendo causado pelo peso do reservatório de água que ficava acima do local e estava mal estruturado, por isso, foi relatado pelos usuários do CRAS Tereza Cristina que a caixa d'água foi removida para evitar a sobrecarga no forro e as consequências indesejadas.

Figura 11: Forro rebaixado pelo reservatório de água. (Fonte: Dos Autores 2020).

No interior da edificação, há um grande abaulamento do forro de PVC, onde ficava o reservatório de água que foi retirado para amenizar o perigo. O banheiro que anteriormente estava com vazamento foi consertado. A rede lógica e elétrica que estavam interligadas foram separadas. Sendo esses dois últimos reparos executados pela Administração Municipal.

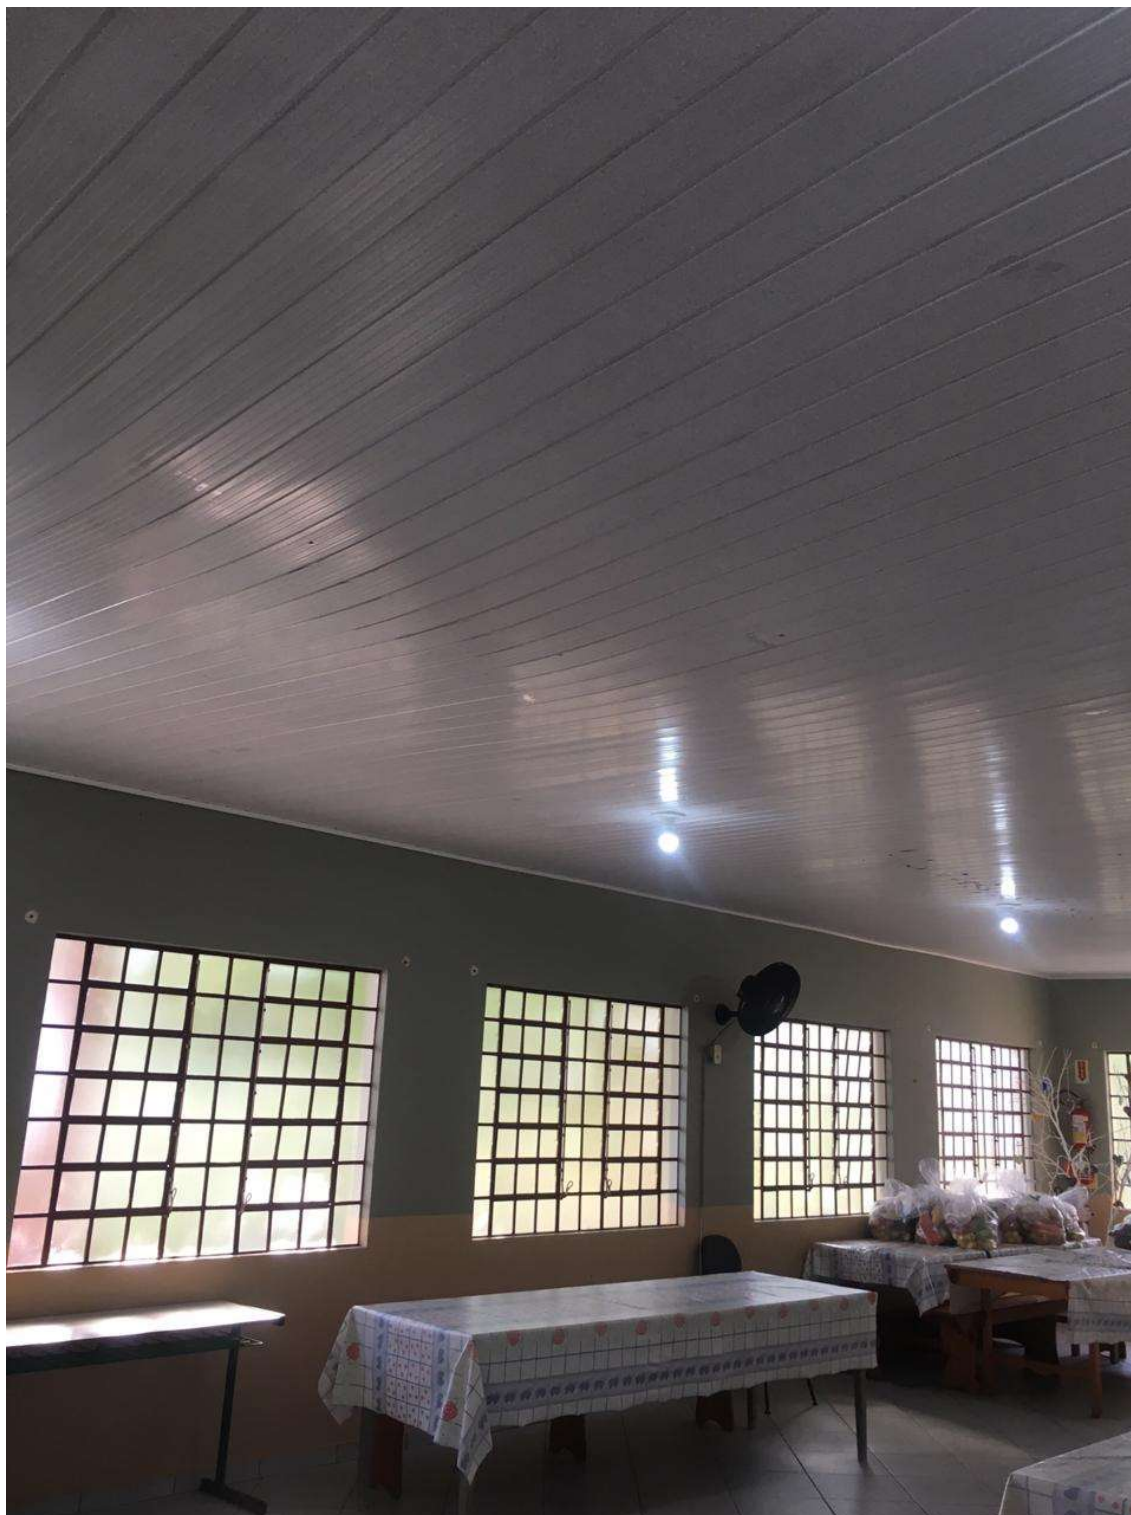
Figura 12: Forro com abaulamento. (Fonte: Dos Autores 2020).

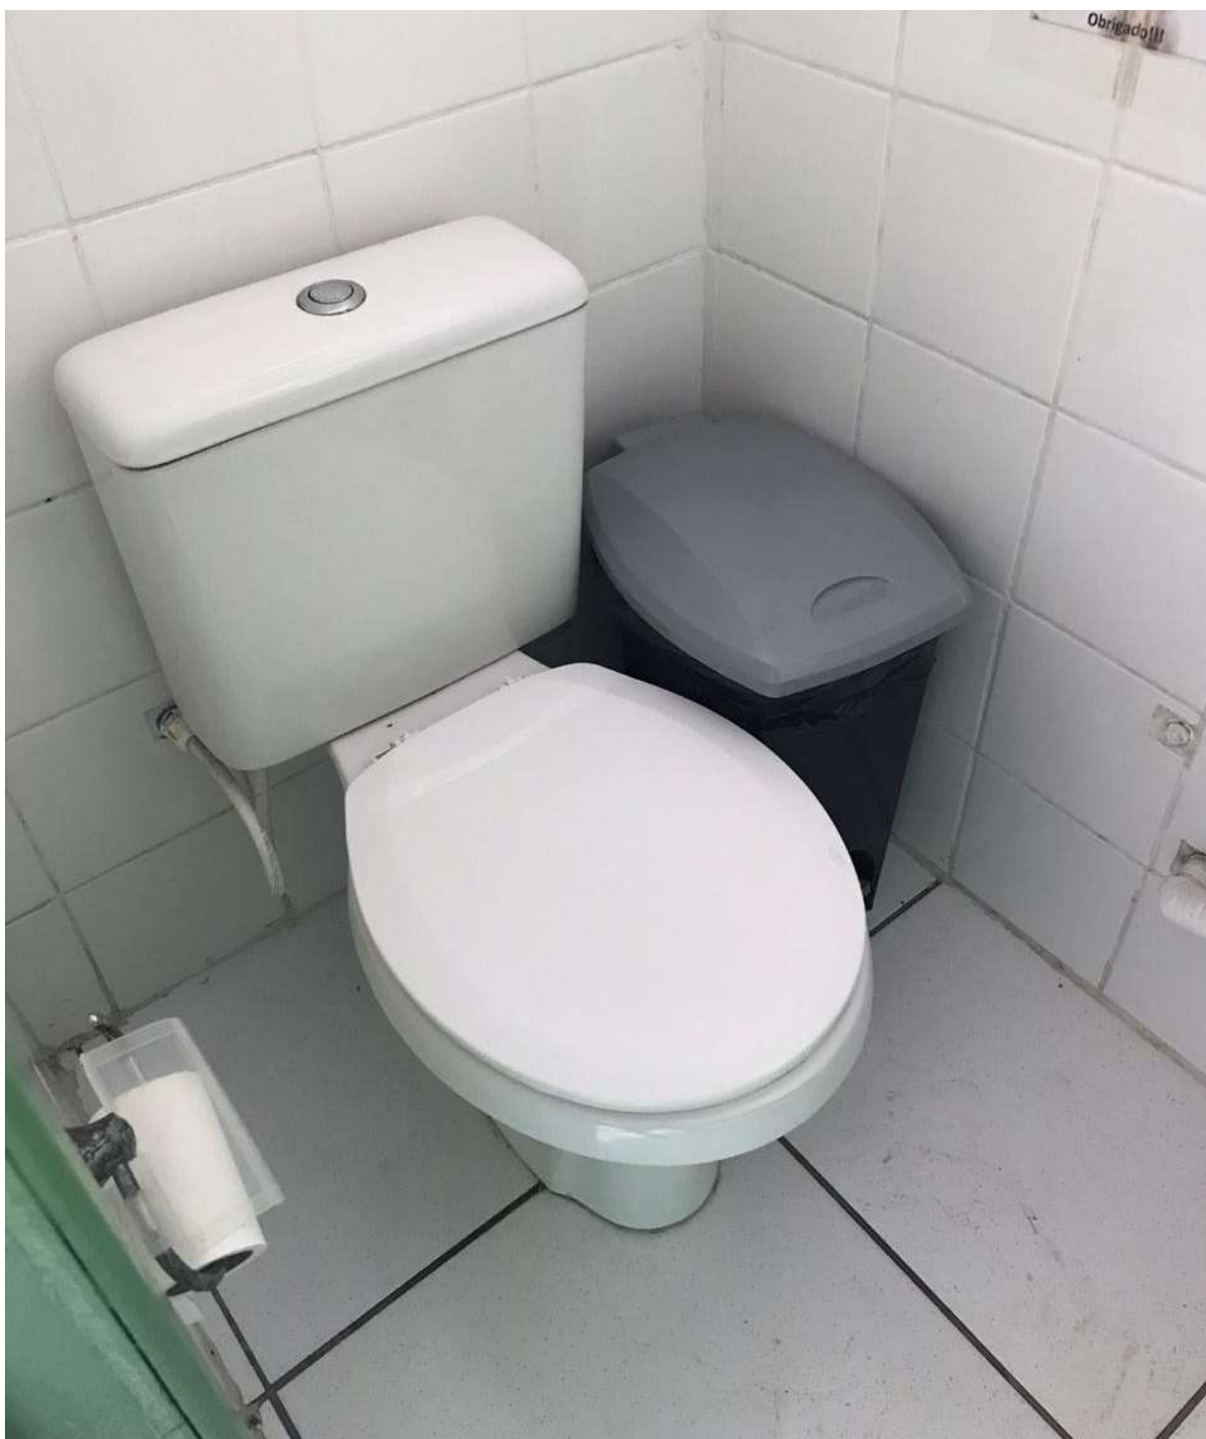
Em um dos banheiros, onde já havia sido relatado anteriormente a existência vazamentos, além de o cano do vaso sanitário e da pia serem interligados, foi consertado. Porém esse reparo executado foi custeado pela Administração Municipal e não pela construtora responsável pela reforma.

Figura 13: Banheiro com o vazamento consertado. (Fonte: Dos Autores 2020).

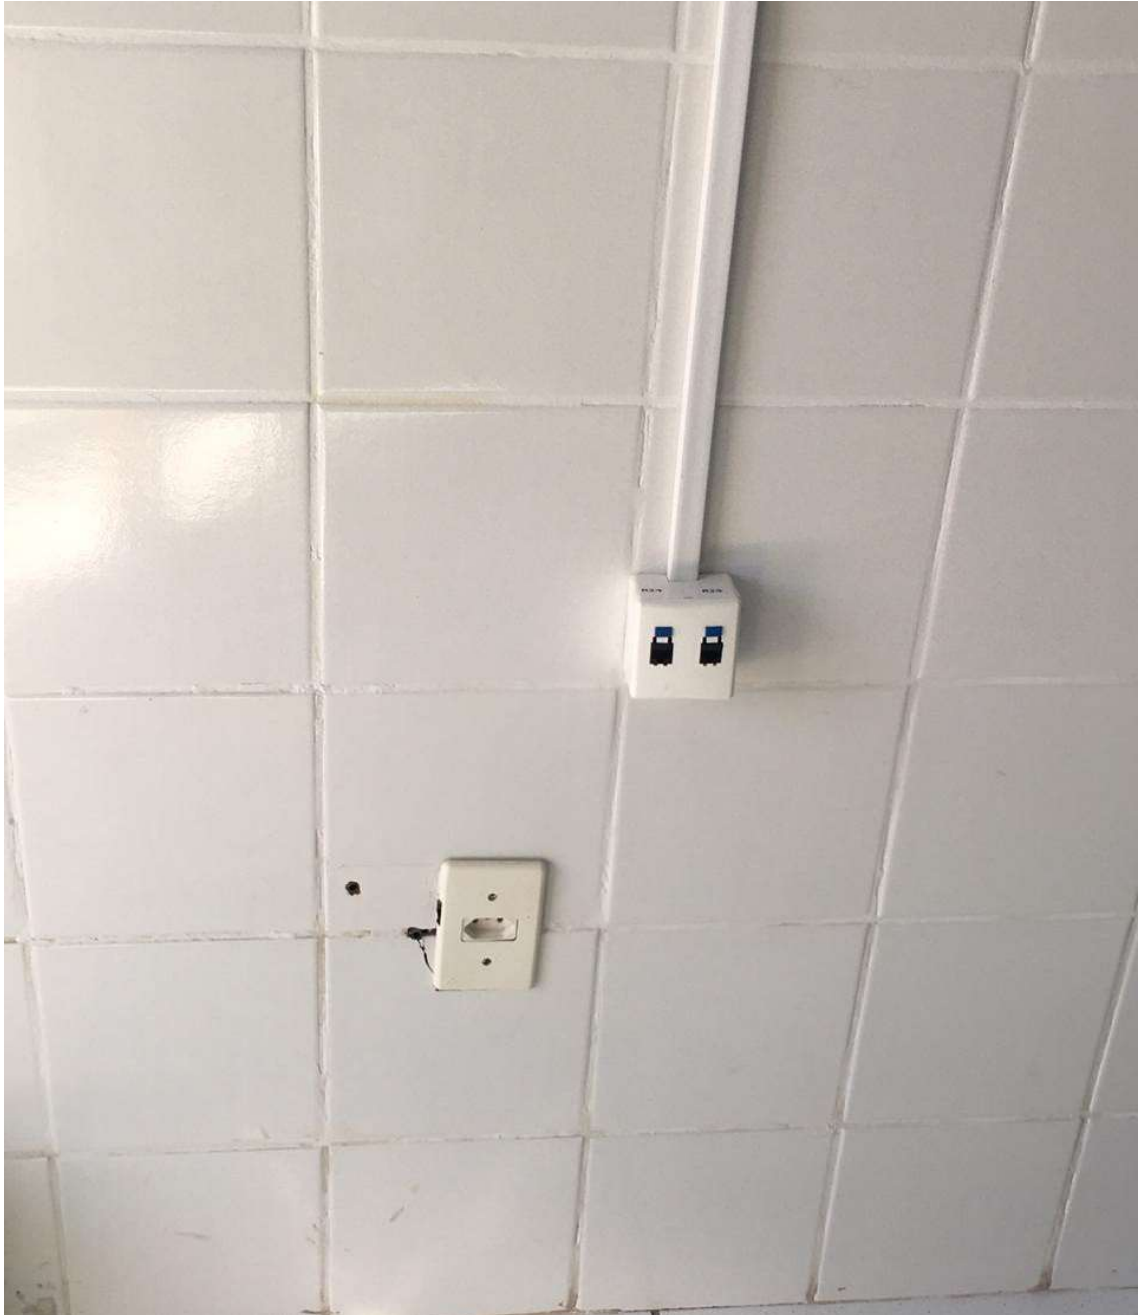
Em relação as rede elétrica e lógica que estavam interligadas e instaladas abaixo do rejunte, foram separadas para evitar interferência, porém essa modificação também foi realizada pela Administração Municipal e não pela construtora responsável pela garantia da obra.

Figura 14: Rede lógica e elétrica separadas. (Fonte: Dos Autores 2020).

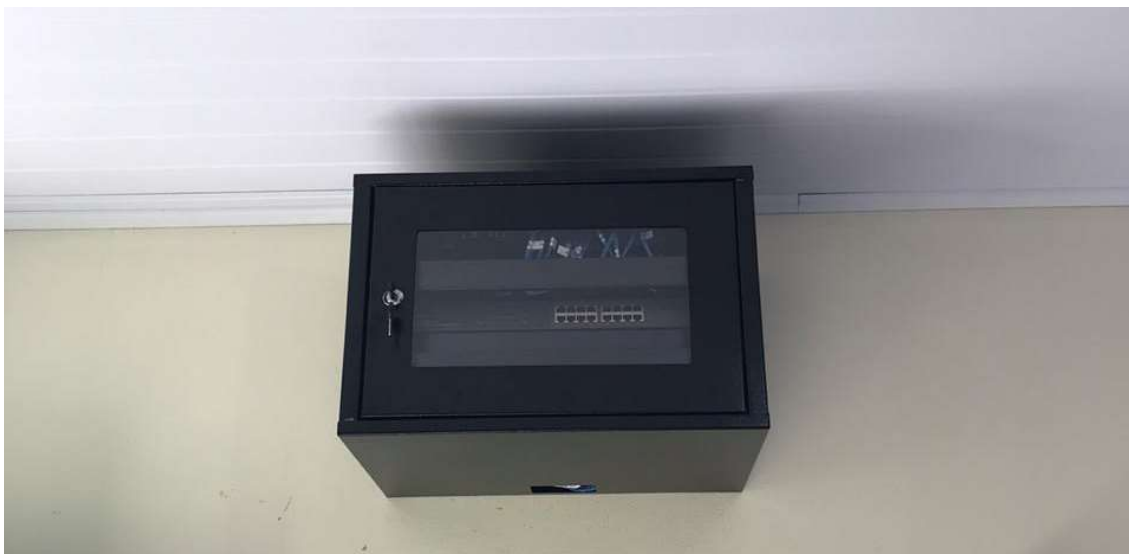
Figura 15: Rede lógica instalada. (Fonte: Dos Autores 2020).

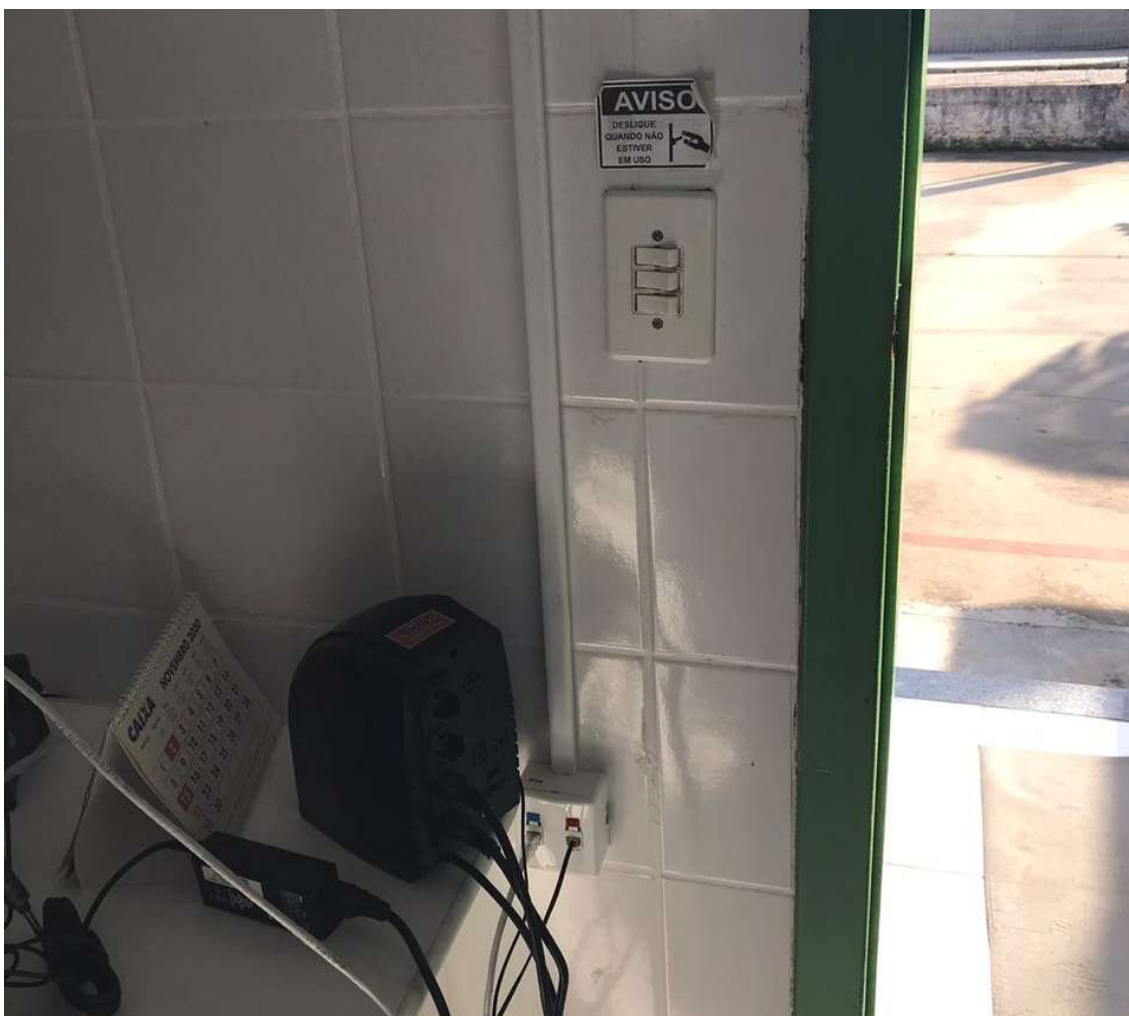
Figura 16: Rede lógica e elétrica separadas. (Fonte: Dos Autores 2020).
