RELATÓRIO DE ACOMPANHAMENTO DAS OBRAS PÚBLICAS MUNICIPAIS

Relatório número: RAO 010/OSC/2020

Objeto: Contratação de empresa de engenharia para execução dos serviços necessários às obras de reforma parcial da E.M.E.I.E.F. OSVALDO HULSE, localizada no bairro São Francisco – município de Criciúma.

RELATÓRIO DA 6ª VISITA – DIA 10/11/2020

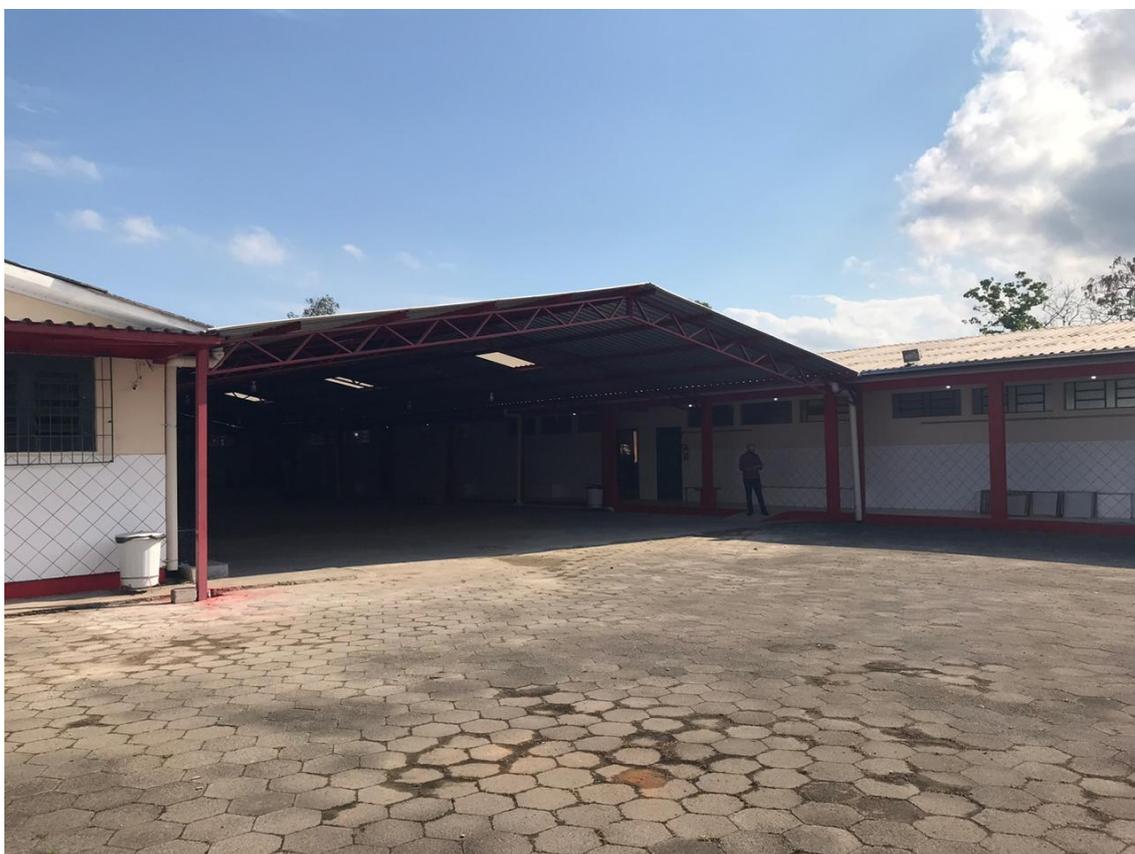
Figura 4: Pátio interno da escola Oswaldo Hulse. (Fonte: Dos Autores 2020).

Observando no pátio é possível enxergar que a reforma do telhado foi concluída, assim como a colocação das calhas e o forro do beiral. Em algumas partes, como na região de divisa do terreno, verificou-se que já houve a deterioração do forro do beiral do telhado.

Ainda no mesmo local, observou-se um acúmulo de terra e entulho gerados pela reforma, mesmo após a conclusão dos serviços, sendo que é de responsabilidade do executante dar solução adequada aos resíduos sólidos do canteiro.

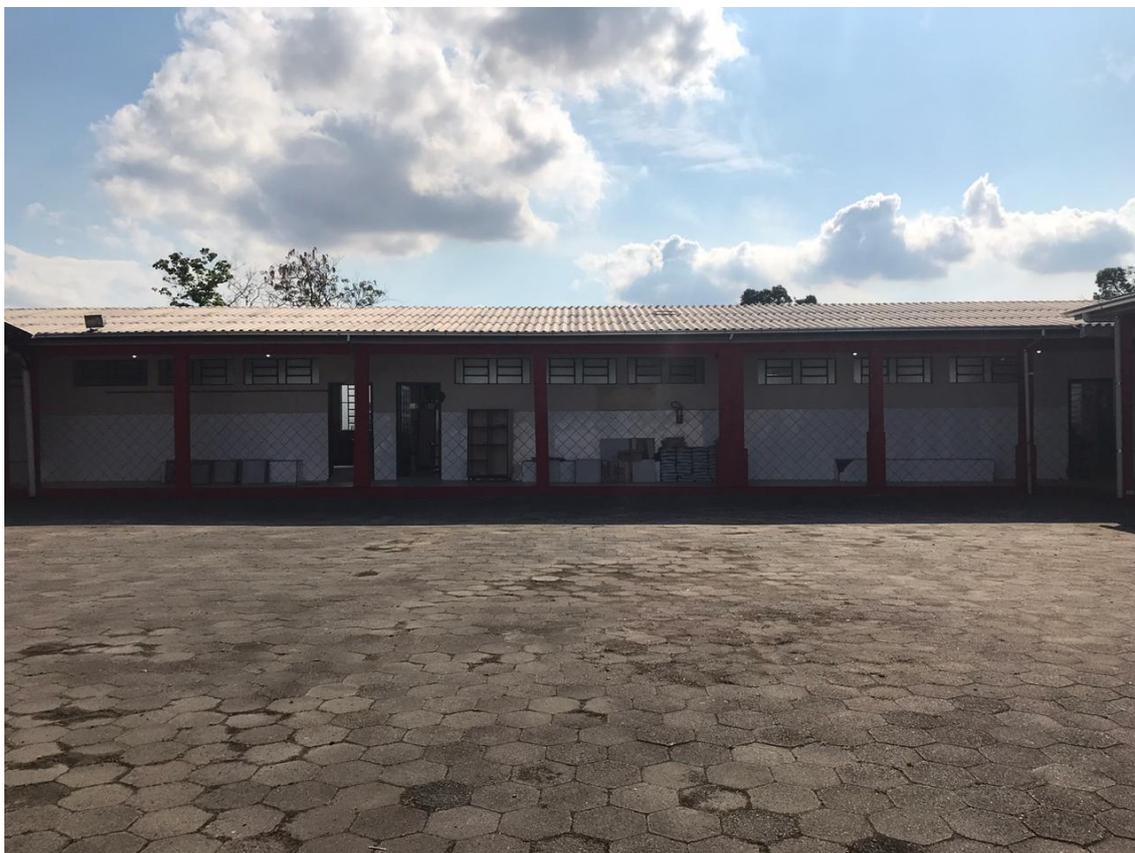
Figura 5: Pátio interno da escola Oswaldo Hulse. (Fonte: Dos Autores 2020).

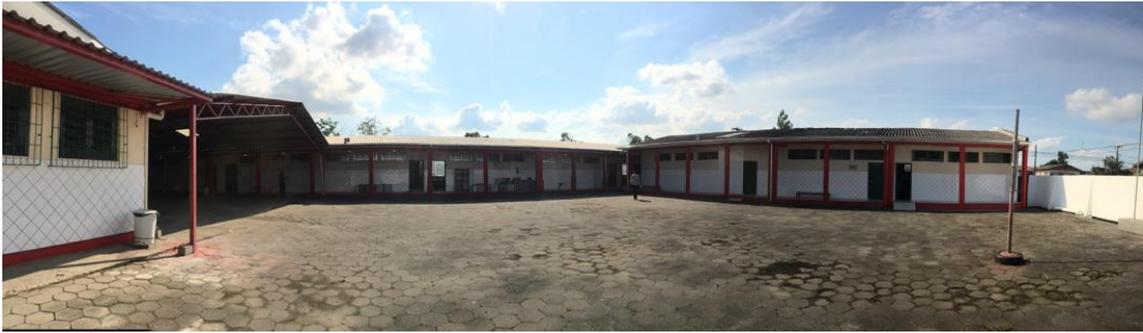
Figura 6: Pátio interno da escola Oswaldo Hulse. (Fonte: Dos Autores 2020).

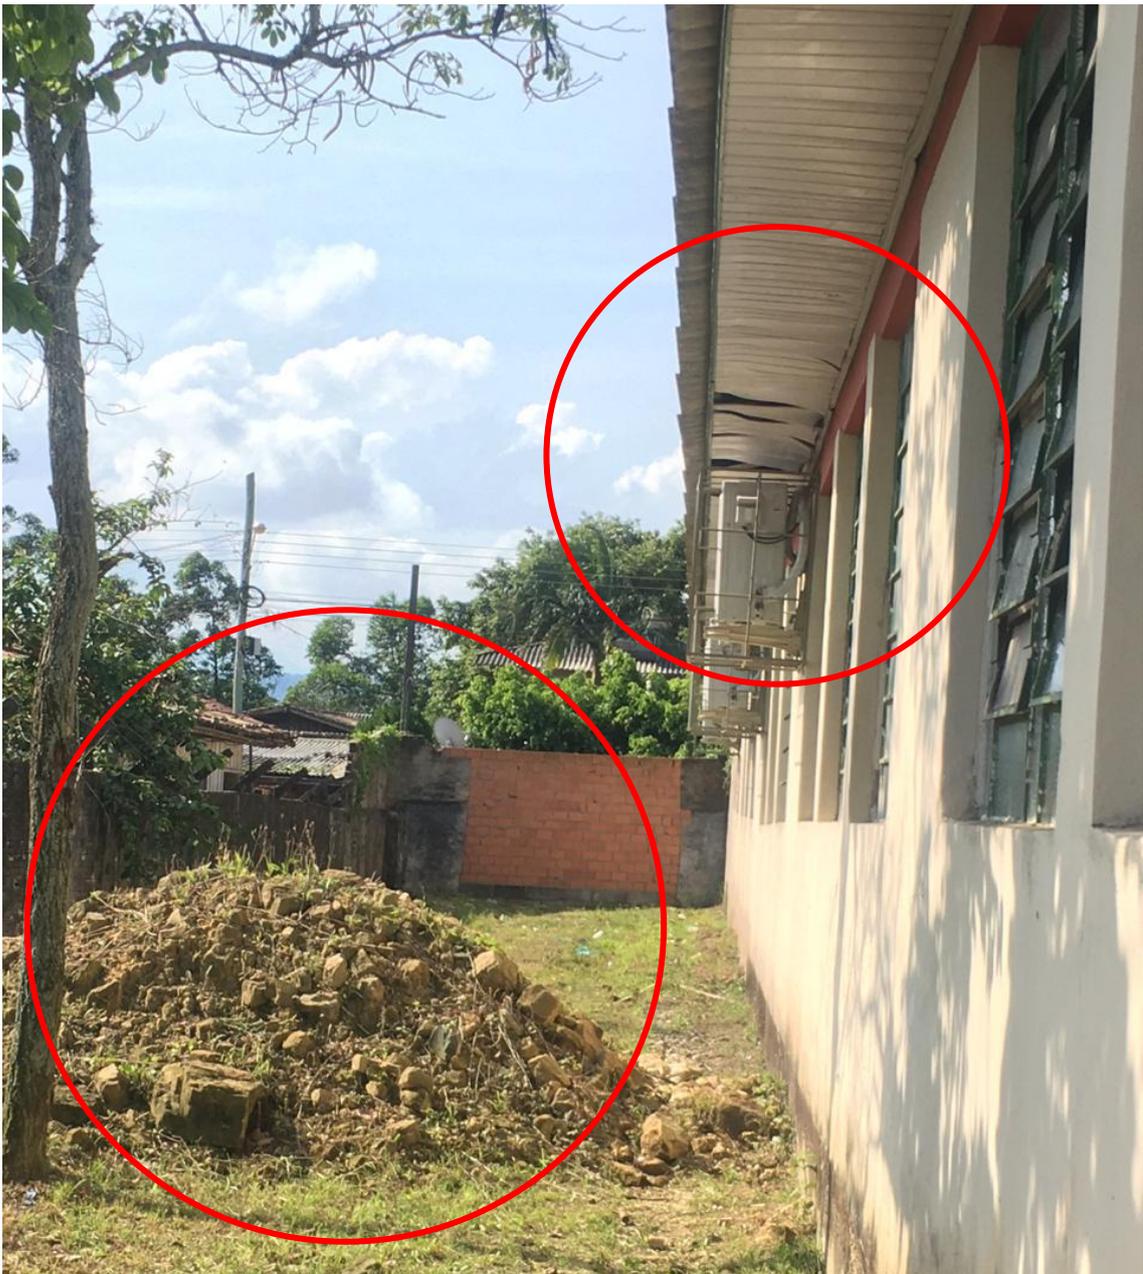
Figura 7: Forro do beiral deteriorando e entulho acumulado no chão. (Fonte: Dos Autores 2020).

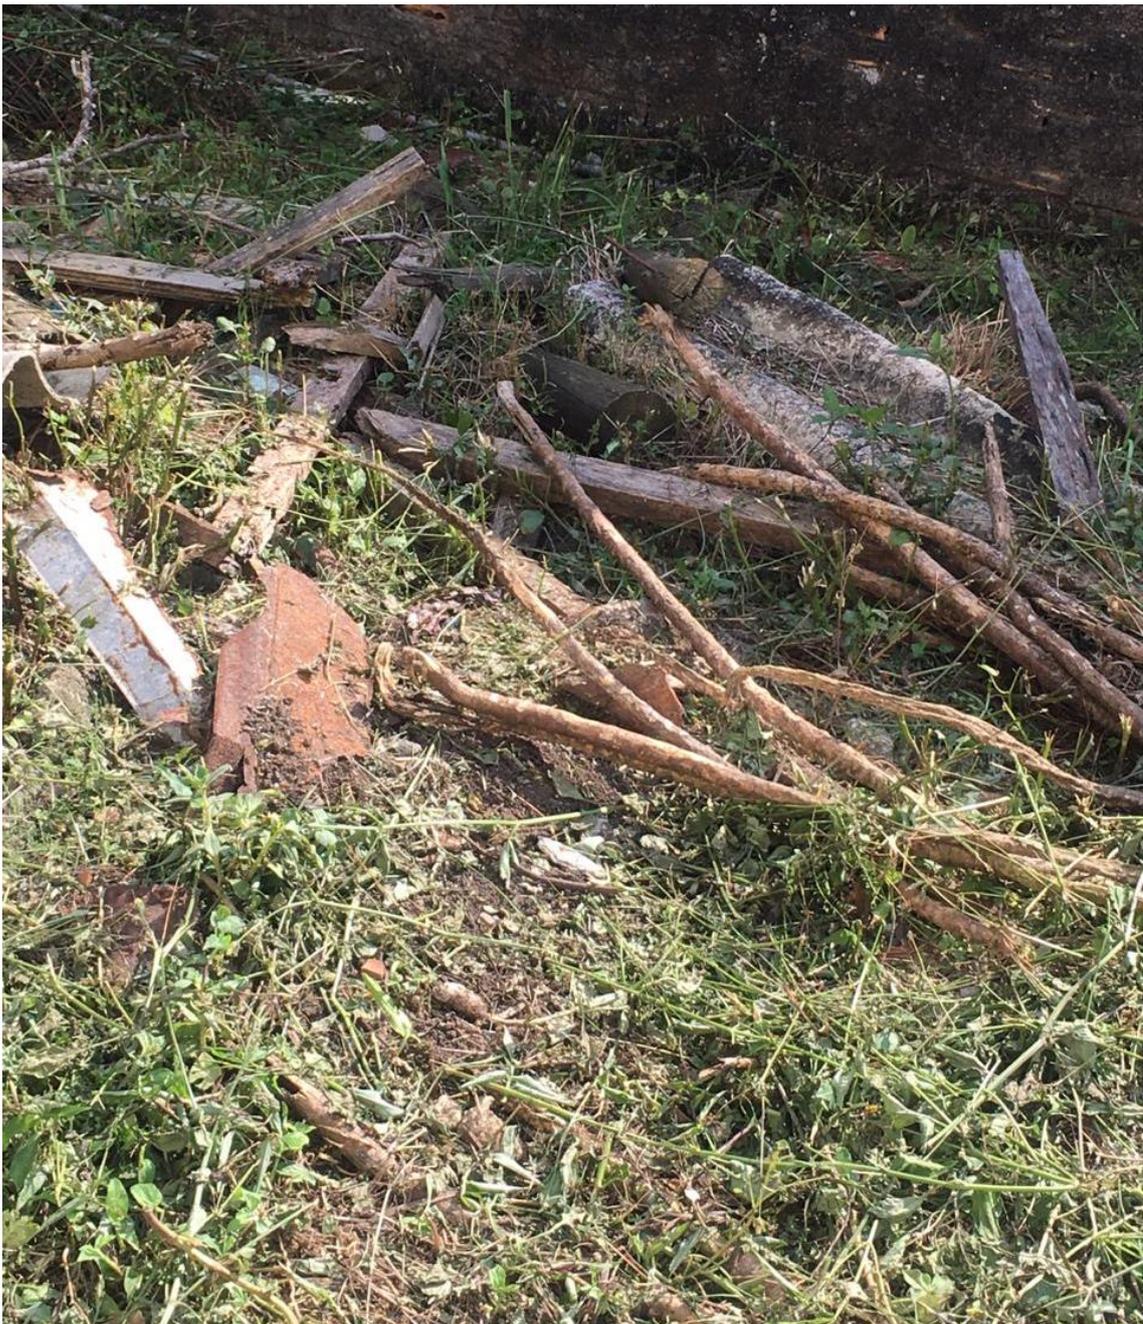
Na parte onde foi construído o muro de arrimo, além de restos de materiais espalhados pelo chão, algumas partes do solo próximas ao muro estavam cedendo, “fofo”. Conforme já descrito em relatório anterior, essa parte do terreno deveria ser concretada e receber acabamento com piso, porém não foi executado.

Figura 8: Restos de materiais no chão. (Fonte: Dos Autores 2020).

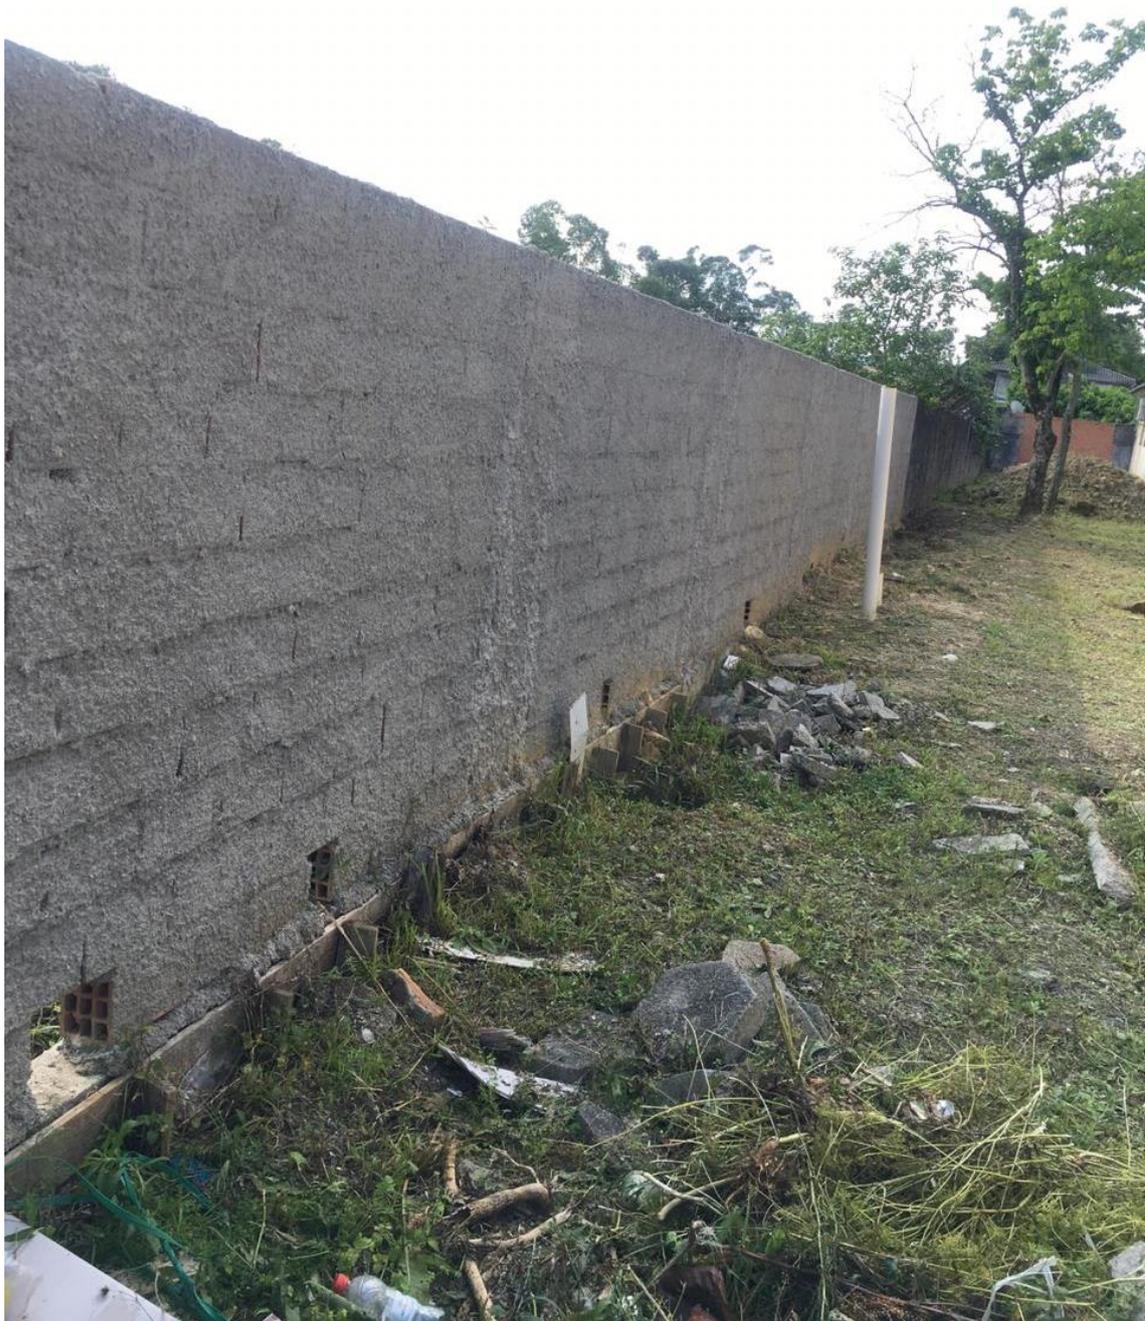
Figura 9: Restos de materiais espalhados pelo chão. (Fonte: Dos Autores 2020).

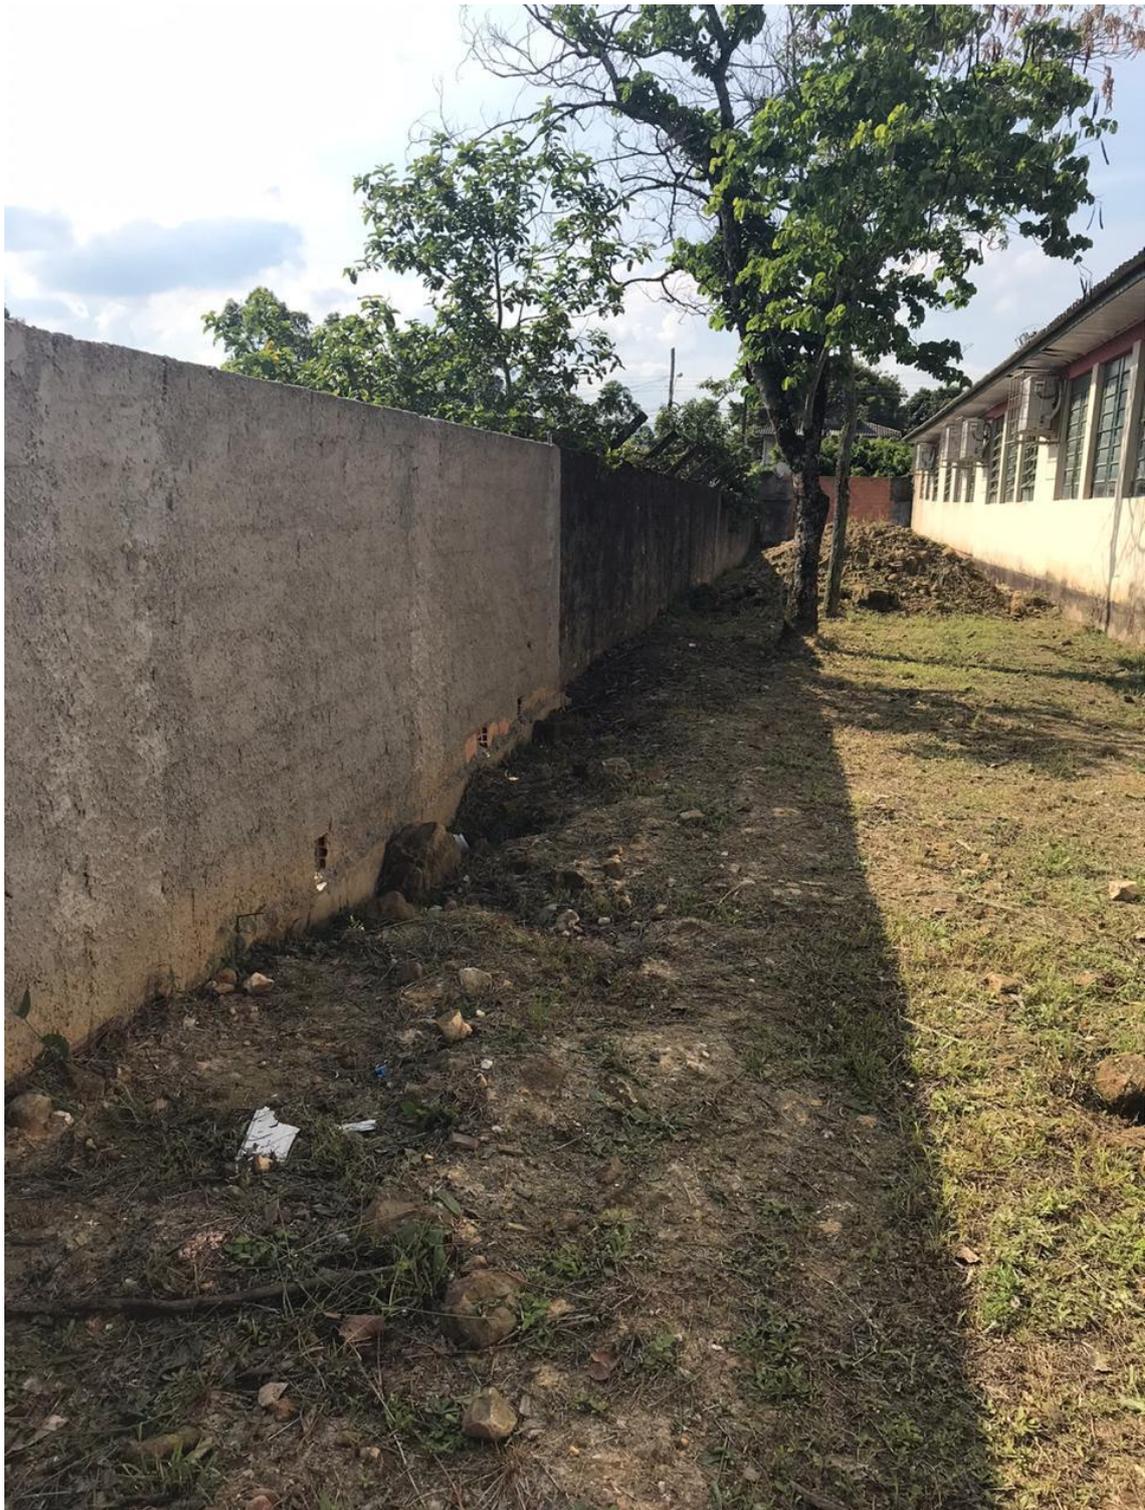
Figura 10: Solo mole, "chão fofo". (Fonte: Dos Autores 2020).

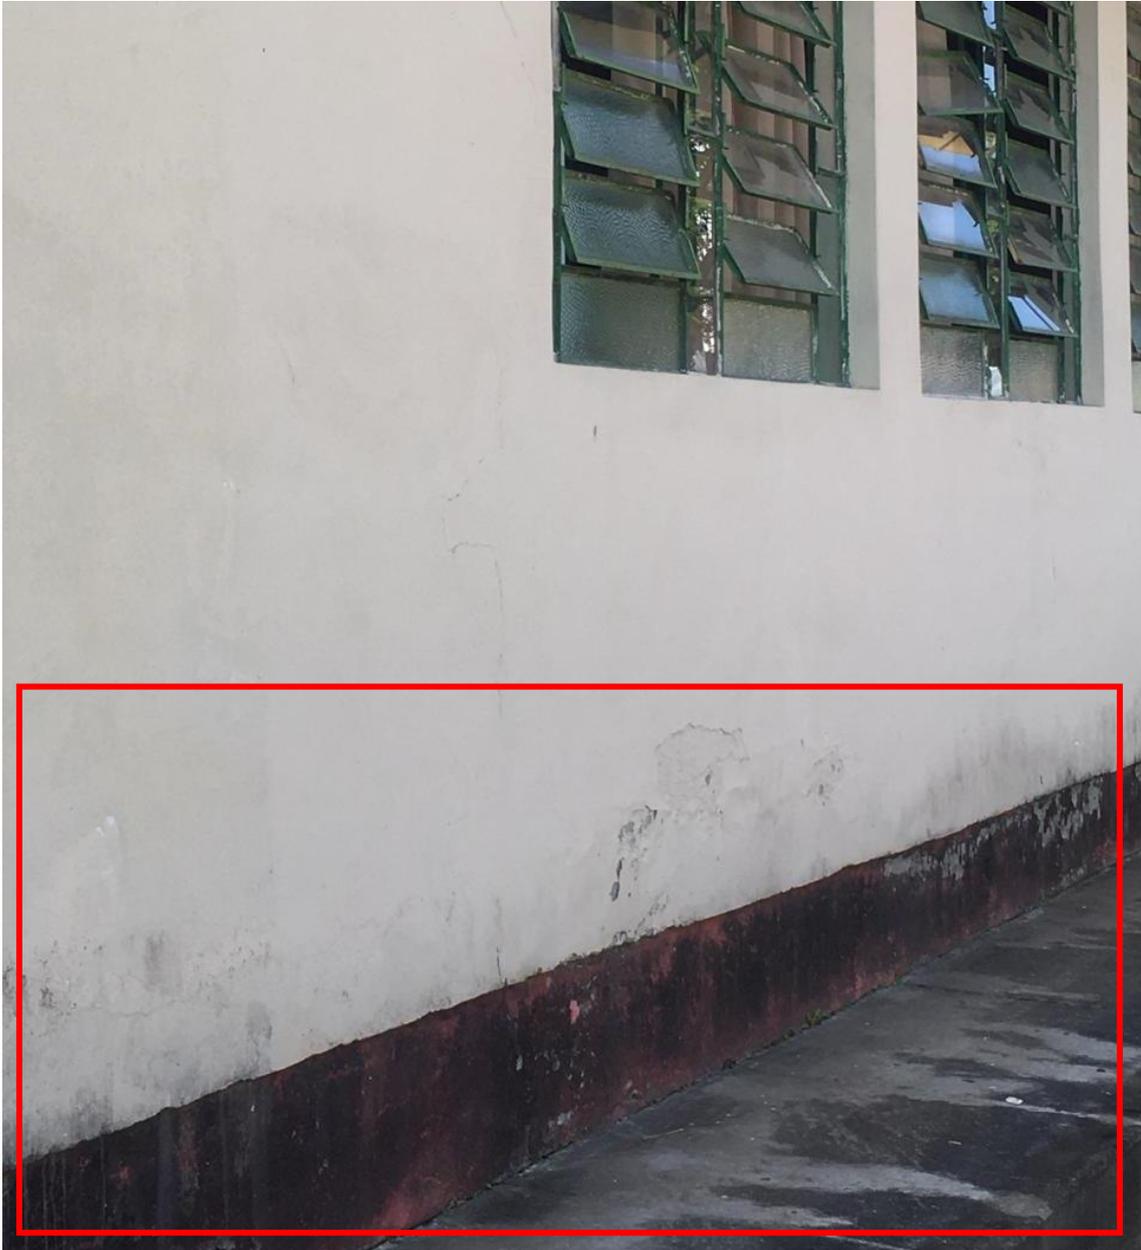
Na parte externa da parede da escola é possível observar excesso de umidade, porém o reparo mencionado não está previsto no edital.

Figura 11: Parede danificada pela umidade. (Fonte: Dos Autores 2020).

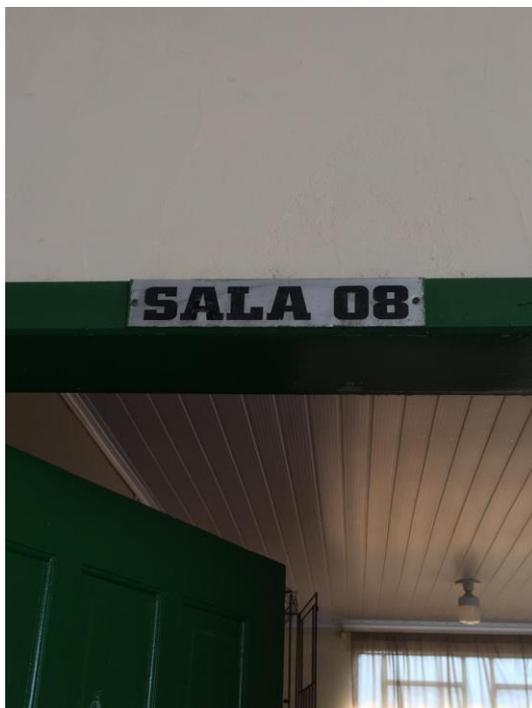
Figura 12: Sala de aula 08. (Fonte: Dos Autores 2020).

Foi observado que o forro de PVC interno das salas, já estava concluído, assim como a instalação das novas lâmpadas. Porém foi constatado pela equipe alguns problemas em relação a ondulações no forro de PVC de alguns ambientes, com um desnivelamento de forro visível, como mostrado abaixo, em exemplo, nas salas de aula 08 e 09.

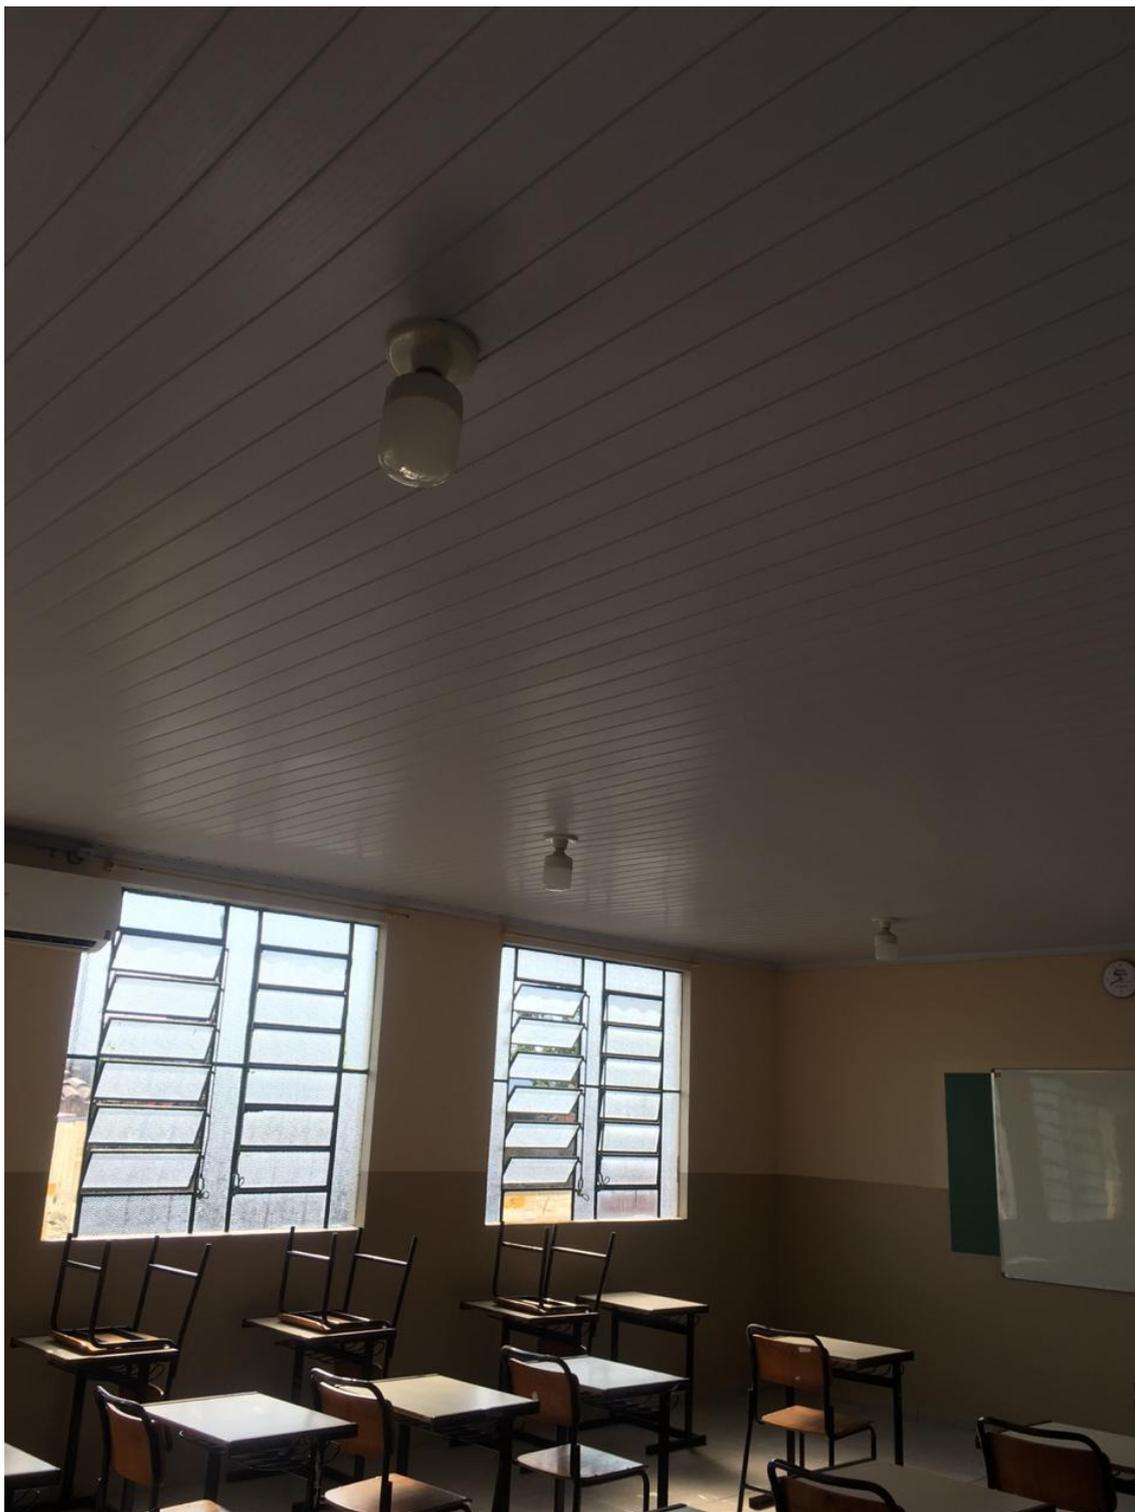
Figura 14: Forro com empenamento. (Fonte: Dos Autores 2020).

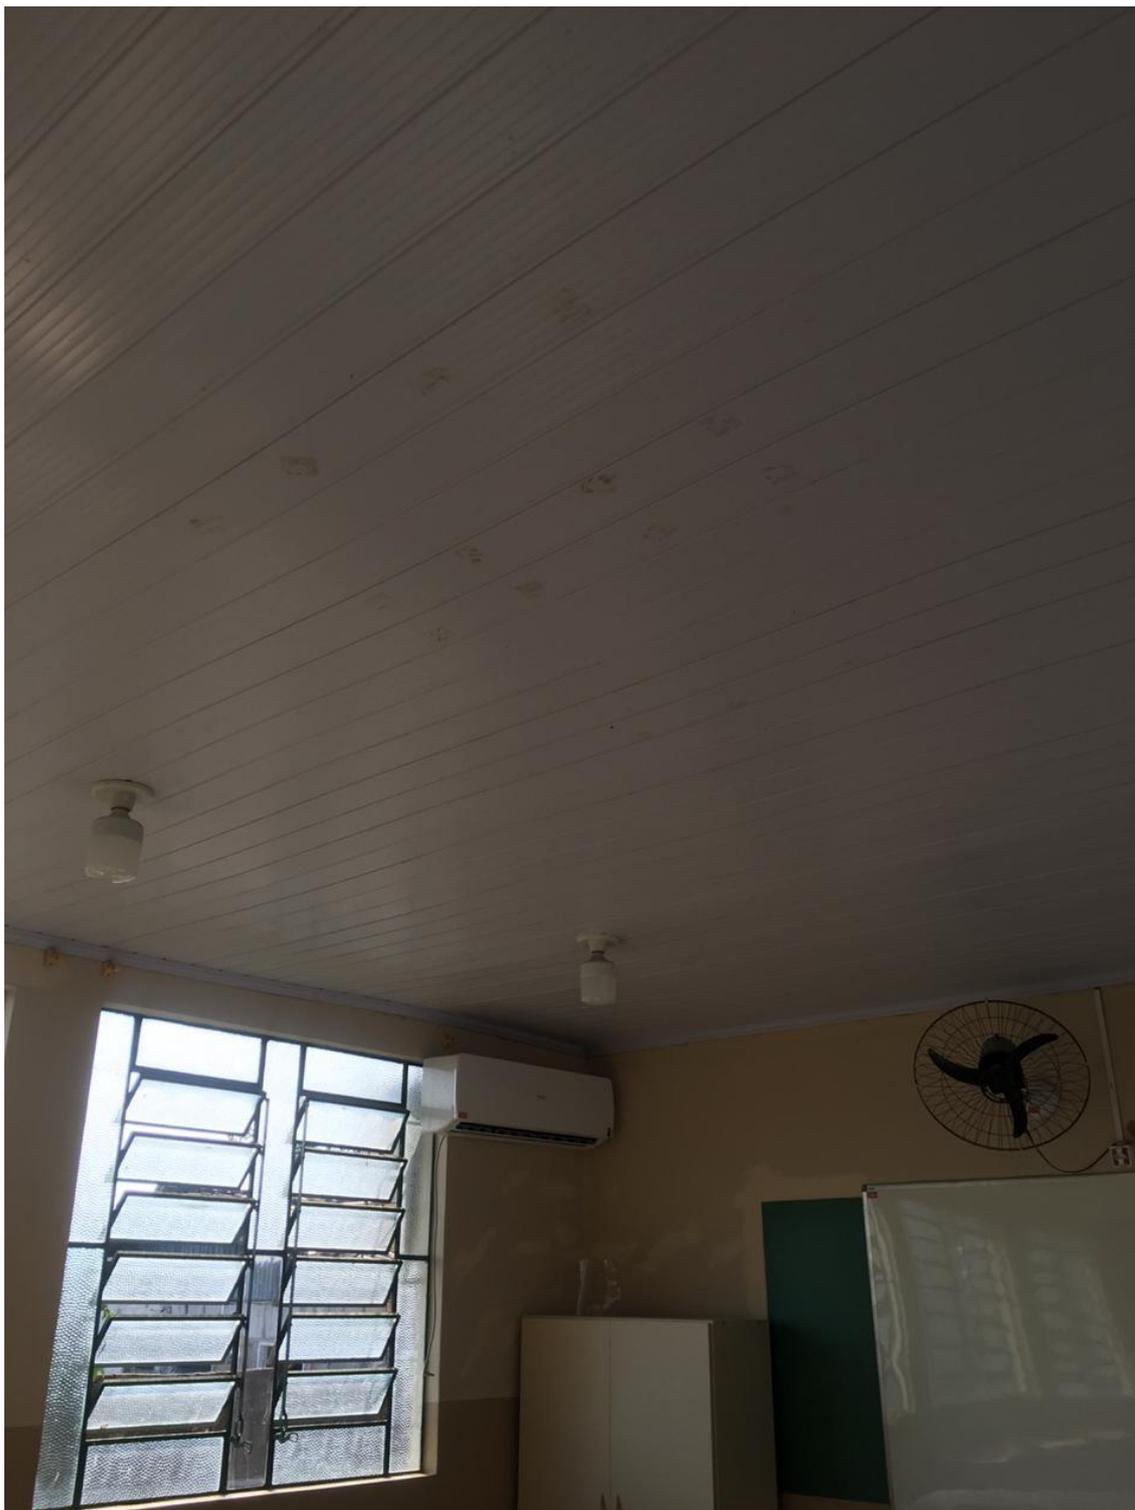
Figura 15: Forro sujo e com empenamento. (Fonte: Dos Autores 2020).

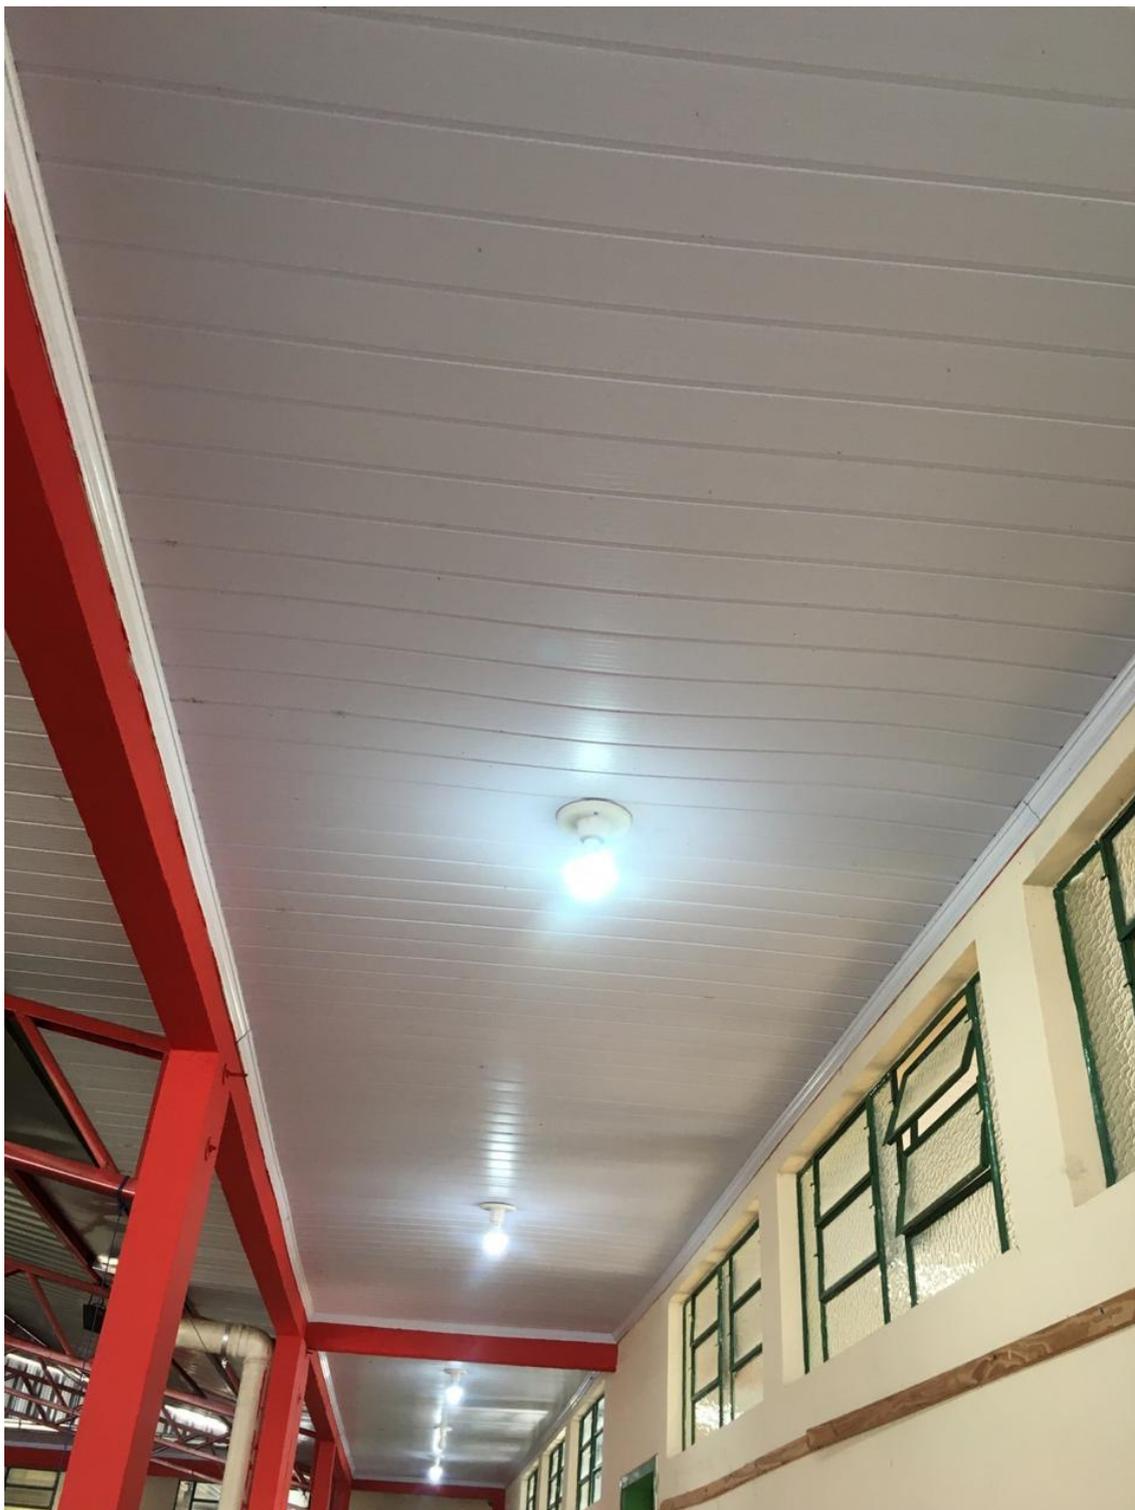
Na região do corredor coberto que leva às salas de aula, é possível observar também a mesma ondulação do forro de PVC.

Figura 16: Forro do corredor com ondulação. (Fonte: Dos Autores 2020).

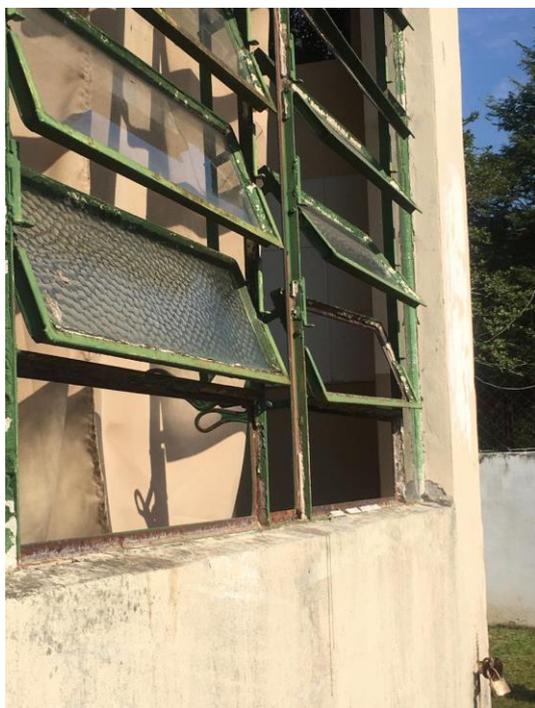
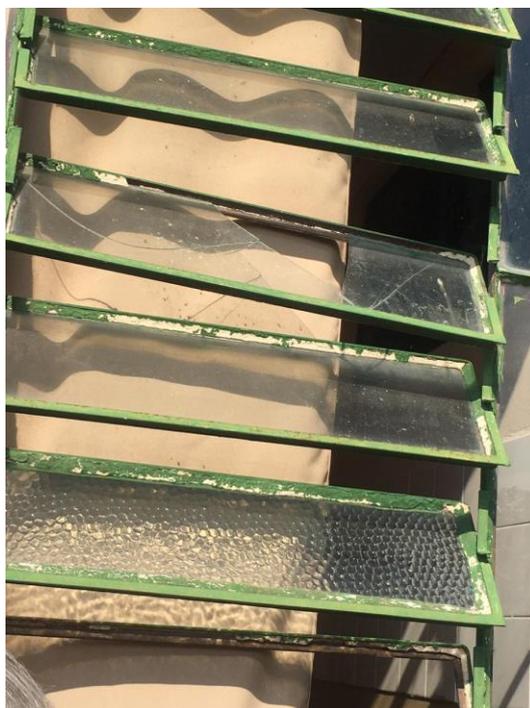
O Observatório Social de Criciúma tem como objetivo auxiliar na administração municipal, e assim, salientar caso necessário sobre algum problema mesmo que este não faça parte da obra licitada. Durante a visita, foi apurado pela equipe que a escola necessita de mais reparos além dos previstos no edital, já que, devido ao muro externo lateral ser destruído para a passagem do material da obra, atos de vandalismo foram registrados e janelas foram quebradas. As salas de aula permanecem com as janelas em péssimas condições, vidros quebrados e alumínios deteriorados.

Figura 17: Janela com vidros quebrados.
(Fonte: Dos Autores 2020).

Figura 18: Janela com vidros quebrados.
(Fonte: Dos Autores 2020).

Internamente, nas salas de aula, a instalação elétrica estava pronta e a colocação dos forros concluída. Assim como na região do corredor coberto que leva às salas de aula, é possível observar defeito no forro de PVC. Além disso, foi observado que devido ao muro externo lateral ser destruído para a passagem do material da obra, atos de vandalismo foram registrados e janelas foram quebradas.
