RELATÓRIO DE ACOMPANHAMENTO DAS OBRAS PÚBLICAS

Relatório número: RAO 004/PMC/2021

Órgão / entidade: Município de Criciúma - SC

Objeto: Contratação de empresa para execução dos serviços necessários às obras de construção da edificação do prédio do CENTRO DE EDUCAÇÃO INFANTIL MUNICIPAL (C.E.I.M.) no BAIRRO MINA DO MATO, com 1.086,22m² de área, na rua SD 2043-077 – município de Criciúma-SC.

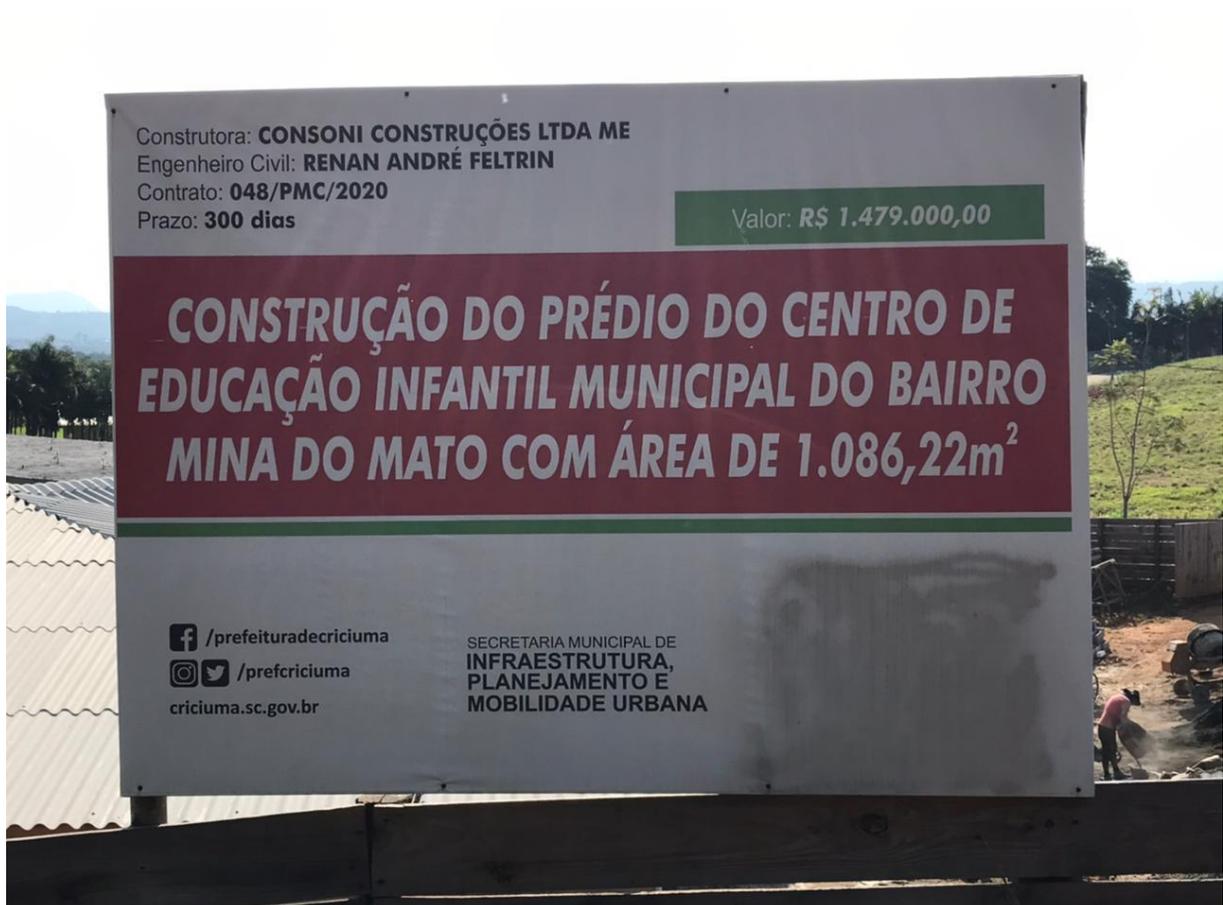
No dia 16 de maio de 2021, foi realizada a primeira visita à obra de construção do C.E.I.M. Mina do Mato, com o objetivo de verificar o andamento da obra, e a qualidade dos serviços ali executados. A visita durou cerca de 1 (uma) hora. A placa de identificação estava devidamente localizada à frente da obra e contendo as informações de forma correta.

Figura 3: Placa de identificação da obra. (Fonte: Dos Autores 2021)

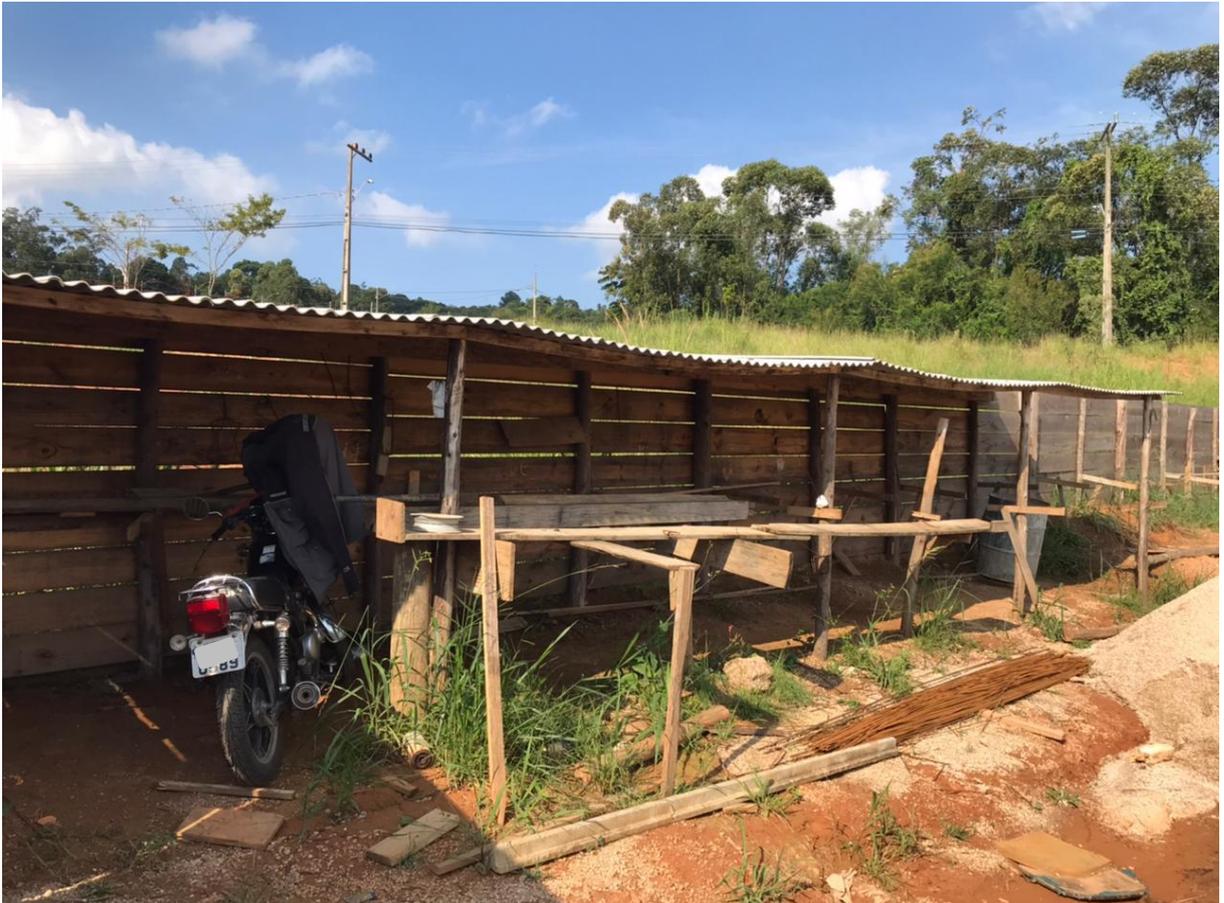
Logo ao entrar na obra, foi observado pela equipe do Observatório Social que os tapumes estavam em divergência ao descrito previamente no memorial descritivo, conforme item: (2.2.4 – Tapume: O local da obra deverá ter fechamento de tapume em telha metálica).

Figura 4: Tapume em madeira. (Fonte: Dos autores 2021)

Logo ao entrar na obra, foi observado pela equipe que os tapumes estavam em divergência ao descrito previamente no memorial descritivo, o qual diz que o local da obra deverá ter fechamento de tapume em telha metálica. Diversos serviços já foram concluídos, tais como: laje, vigas de baldrame, pilares e paredes. Outras atividades estão em processo de finalização, como: sistema de instalação elétrica, instalação das portas e a estrutura para instalação da cisterna.

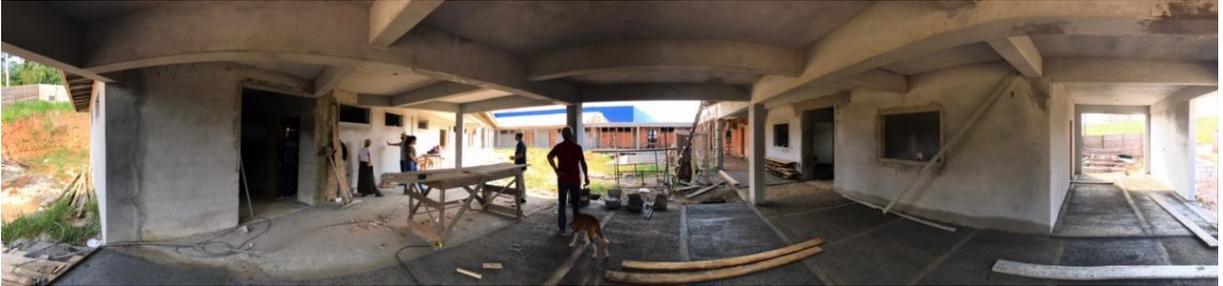
Figura 5: Panorâmica do interior da obra. (Fonte: Dos autores 2021).

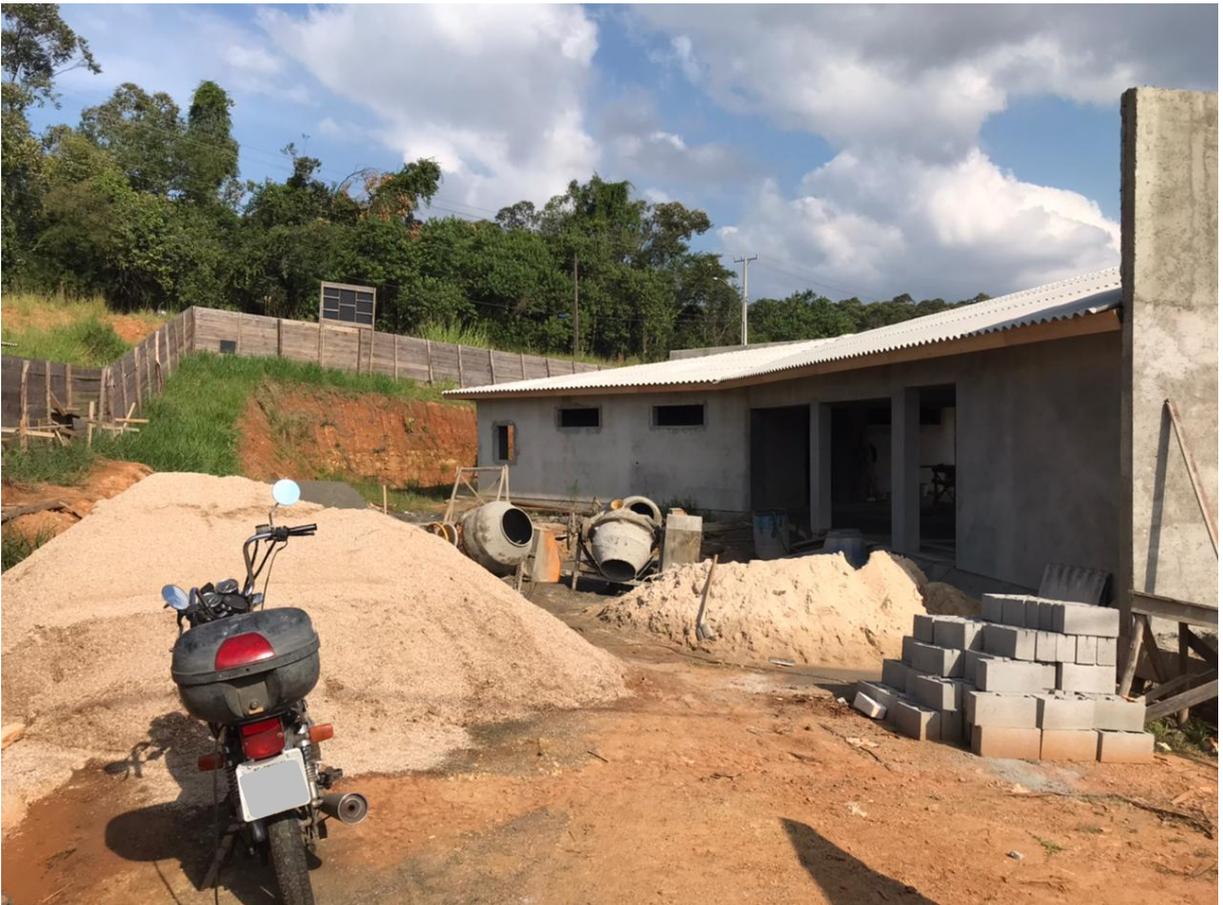
Figura 6: Armazenamento de materiais. (Fonte: Dos autores).

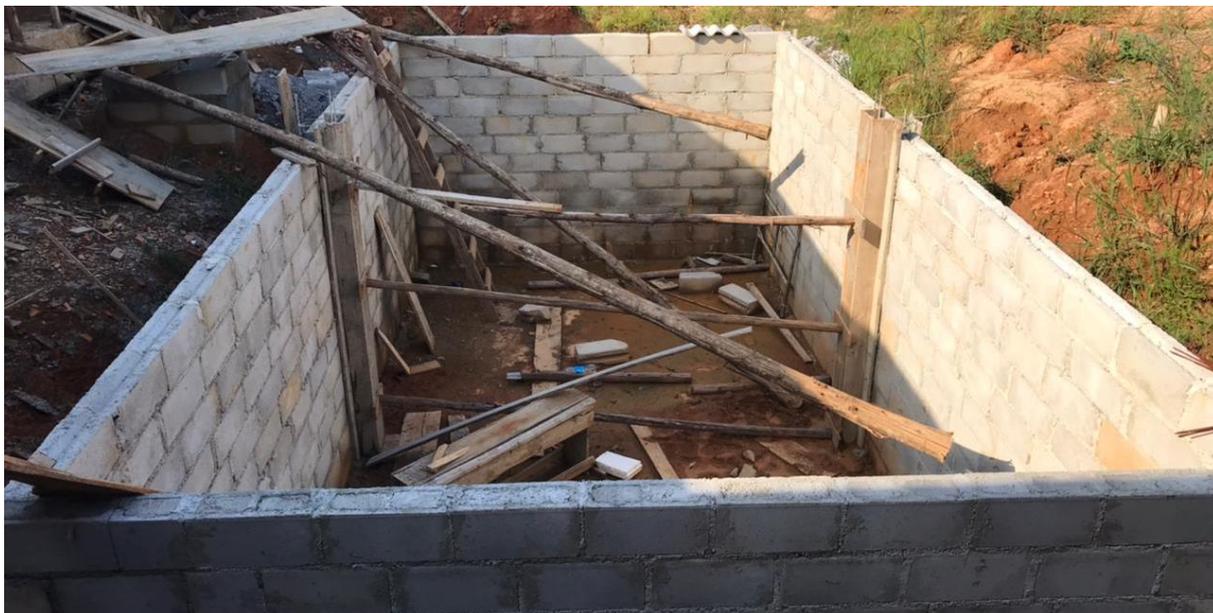
Foi possível observar que diversos serviços já foram concluídos, tais como: laje, vigas de baldrame, pilares e paredes. Outras atividades estão em processo de finalização, como: sistema de instalação elétrica, instalação das portas e a estrutura para instalação da cisterna.

Figura 7: Estrutura para instalação da cisterna. (Fonte: Dos autores 2021).

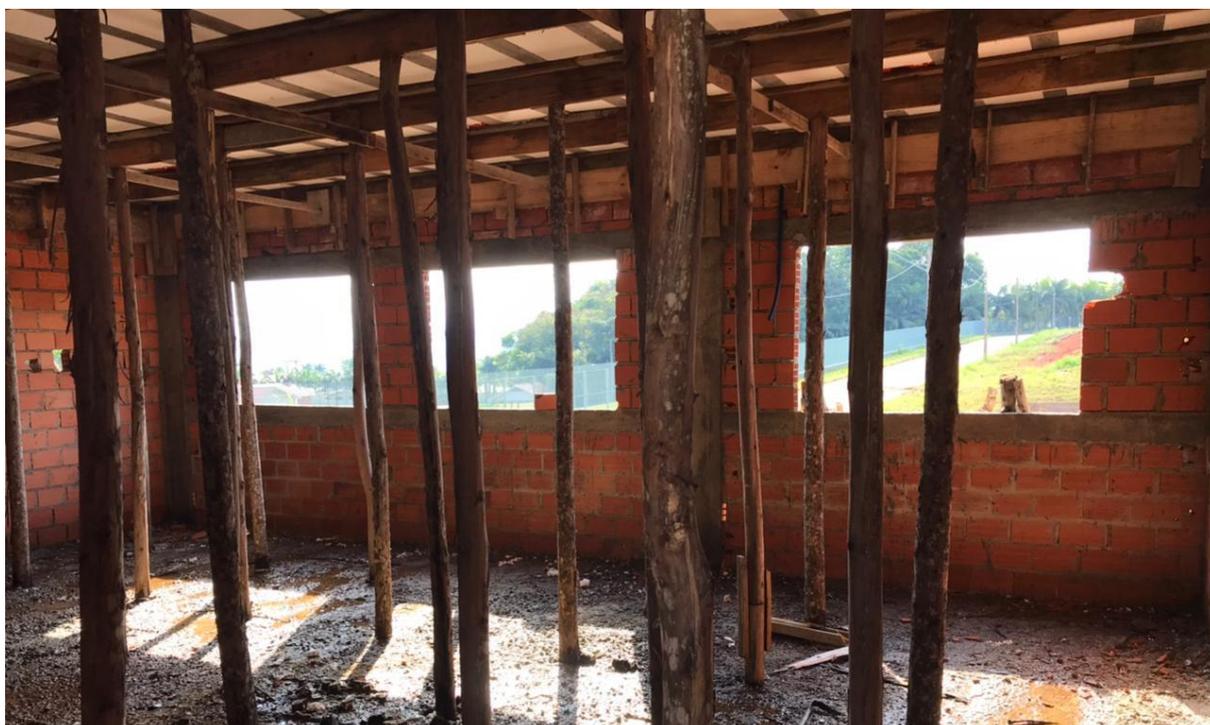
Figura 8: Escoramento da laje de uma das salas. (Fonte: Dos autores 2021).

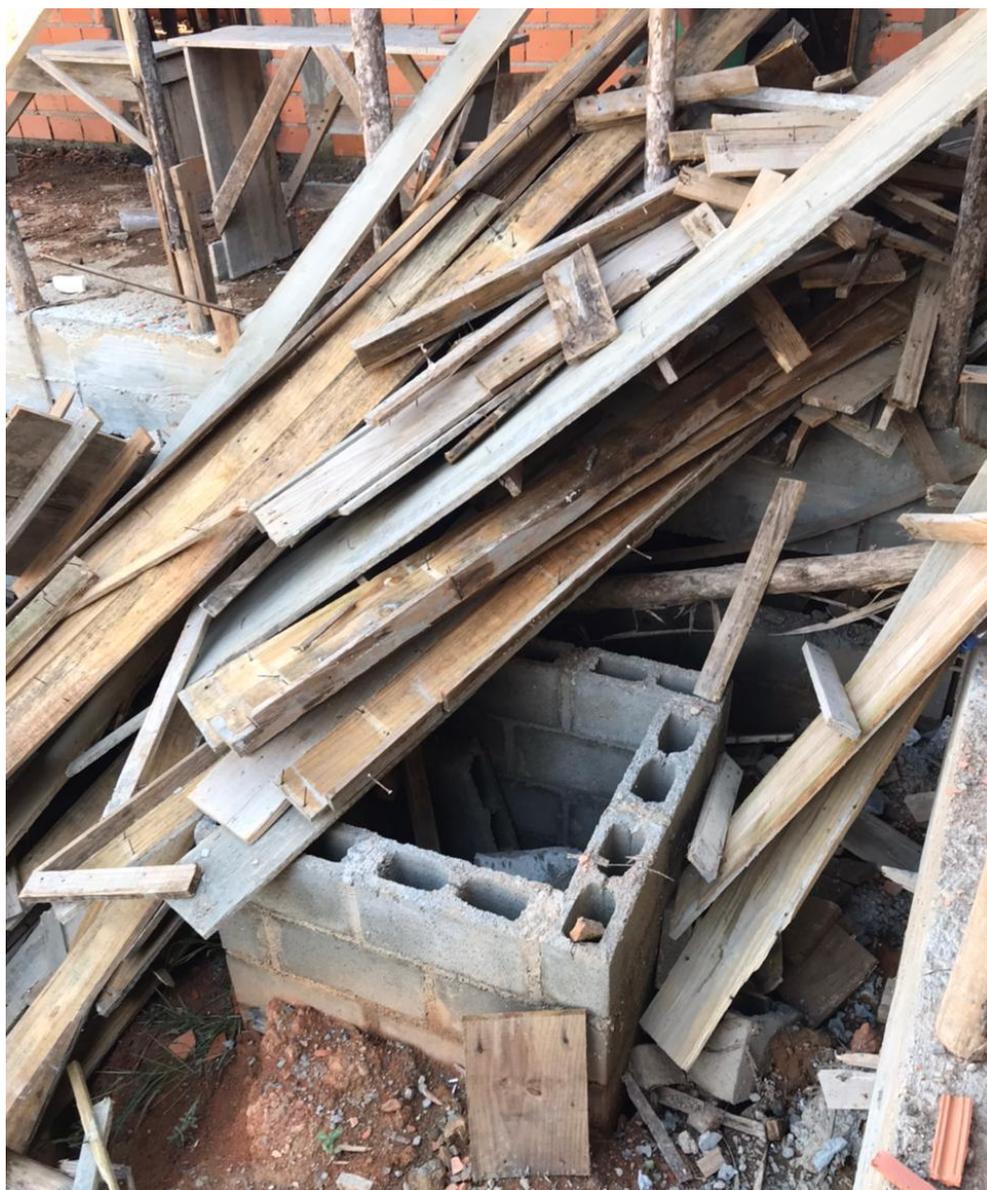
Ao chegar na obra, a equipe do Observatório Social de Criciúma verificou o descarte de materiais utilizados durante obra de forma incorreta. Vale salientar, que é de responsabilidade da empresa contratada a limpeza de todas as áreas trabalhadas, devendo remover todo o material, equipamentos, máquinas e outros, incluindo entulhos e materiais remanescentes, sendo esses serviços considerados incluídos no valor deste contrato.

Figura 9: Descarte de materiais da caixaria. (Fonte: Dos autores 2021).

A equipe verificou o descarte de materiais utilizados durante obra de forma incorreta, sendo que é de responsabilidade da empresa contratada a limpeza de todas as áreas trabalhadas.

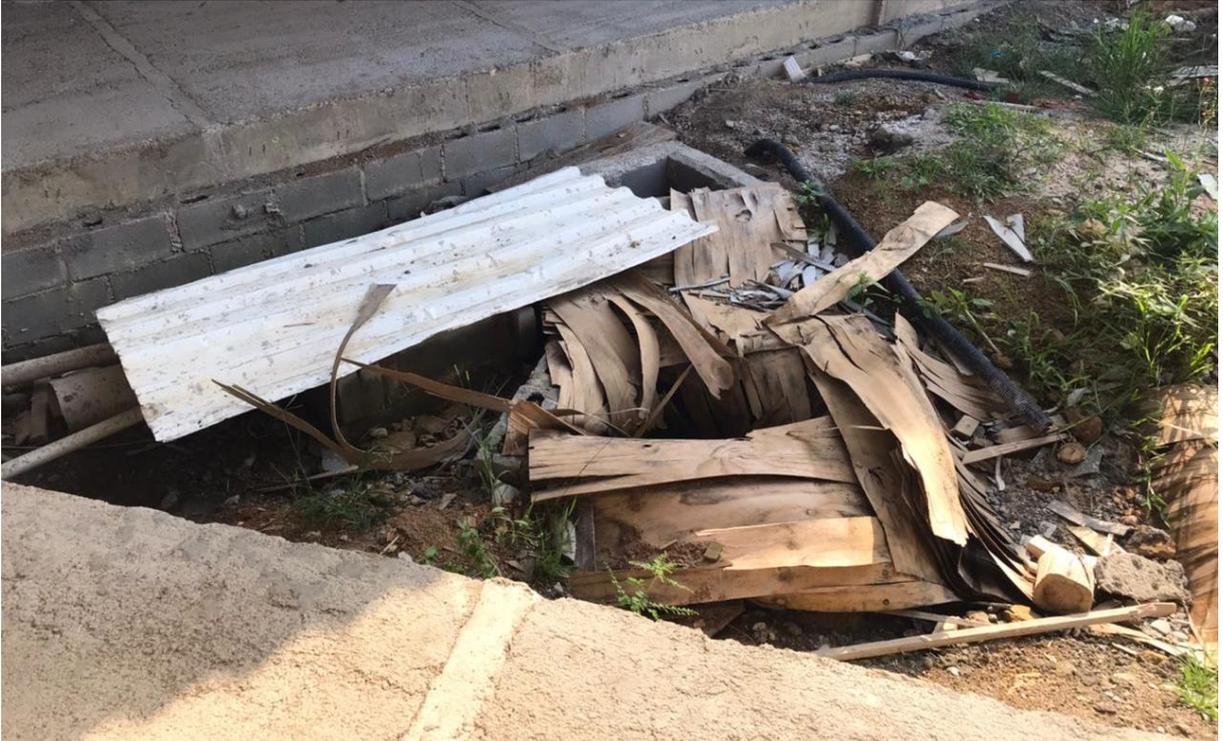
Figura 10: Descarte de materiais diversos. (Fonte: Dos autores 2021).

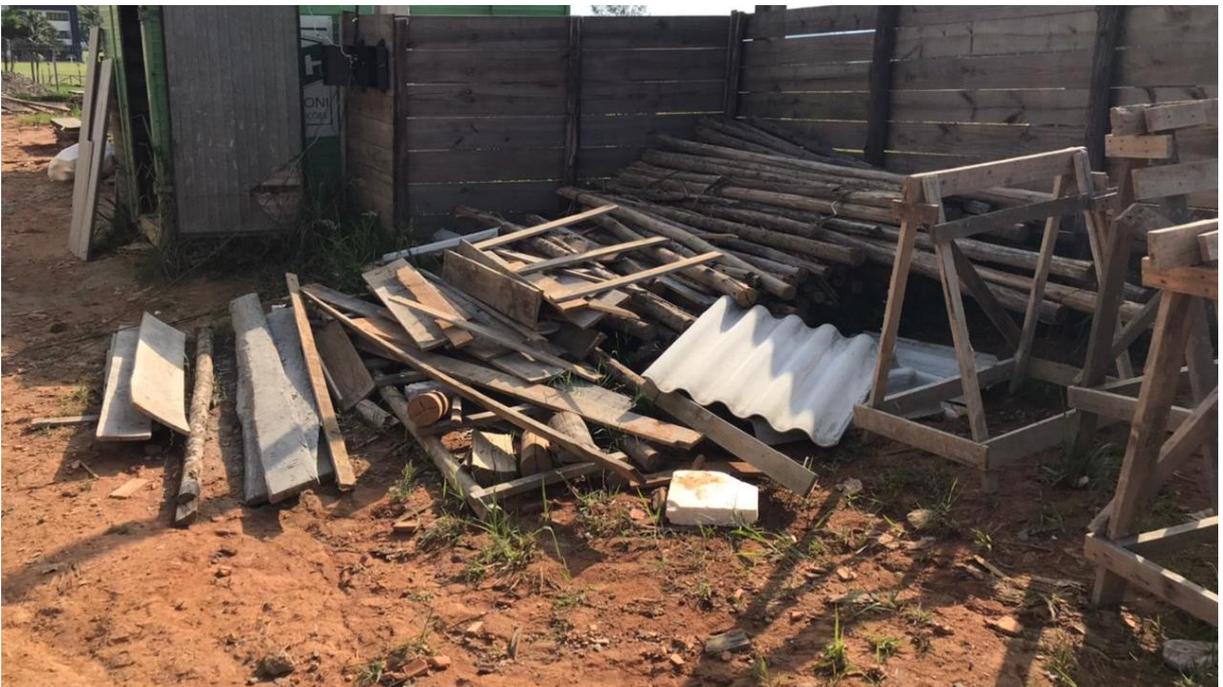
Figura 11: Descarte de materiais diversos. (Fonte: Dos autores 2021).

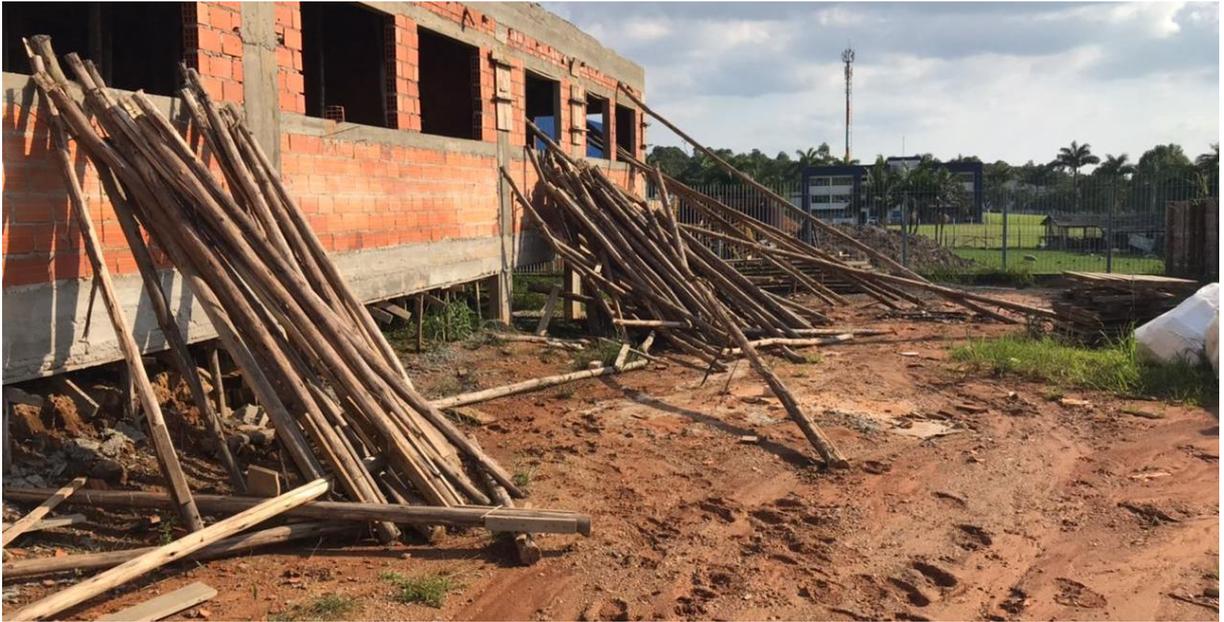
Figura 12: Descarte de materiais de escoramento de laje. (Fonte: Dos autores 2021).

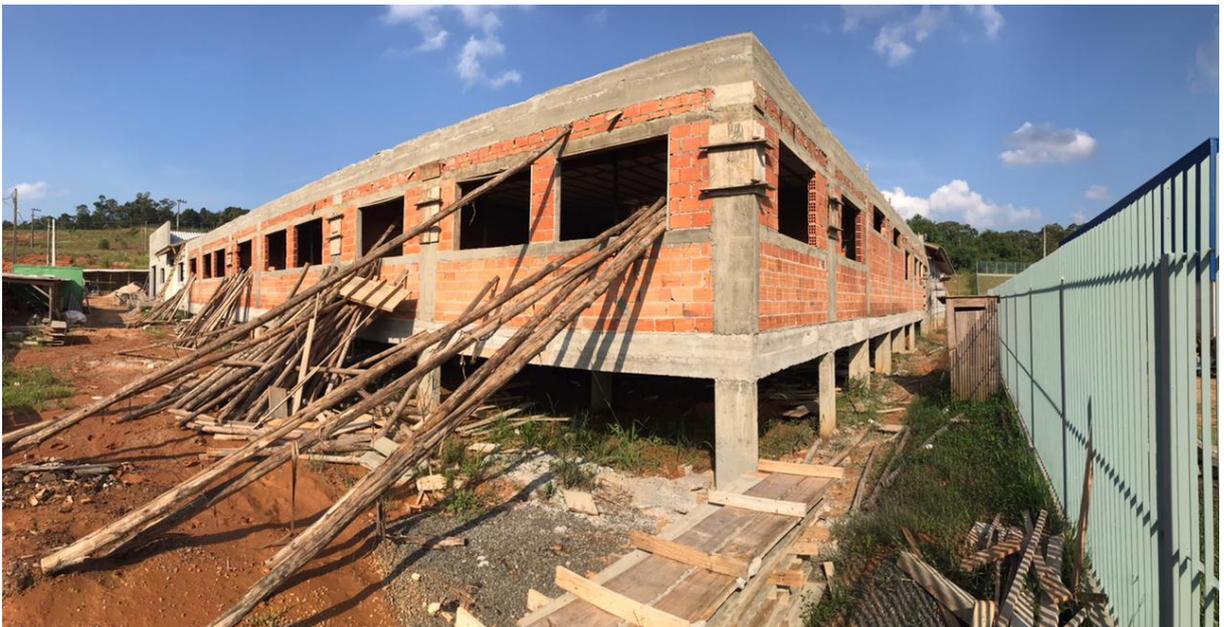
Figura 13: Faixada da obra (Fonte: Dos autores 2021).
