RELATÓRIO DE ACOMPANHAMENTO DAS OBRAS PÚBLICAS MUNICIPAIS

Relatório número: RAO 005/OSC/2021

Objeto: Contratação de empresa para execução dos serviços necessários às obras de ampliação de 364,41m² do prédio da E.M.E.I.E.F. CASEMIRO STACHURSKI, localizada no bairro Linha Batista - Município de Criciúma - SC.

RELATÓRIO DA 1ª VISITA – DIA 16/03/2020

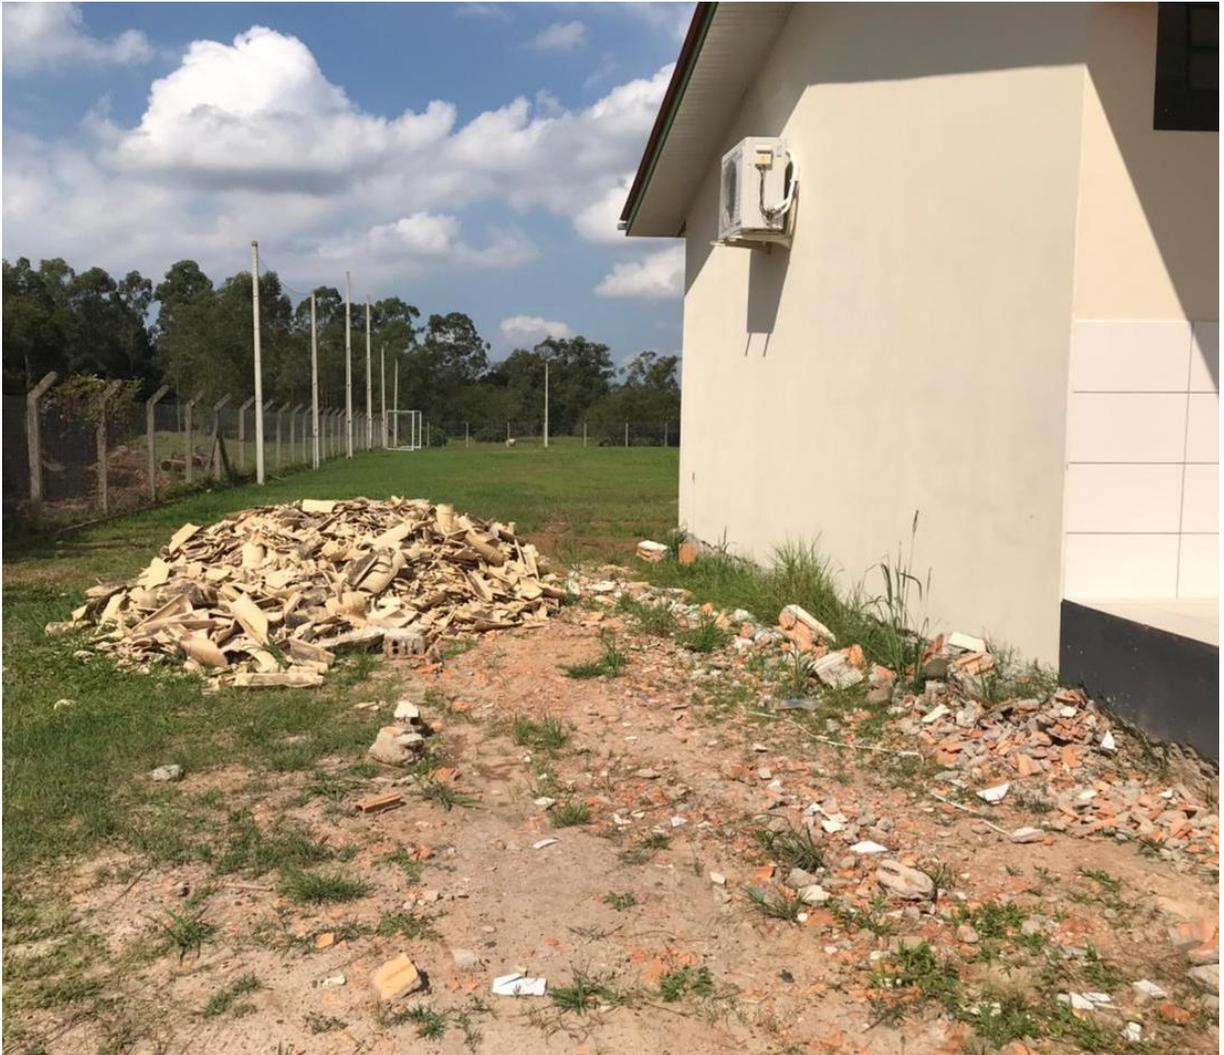
No início da visita, na parte externa da estrutura, foram encontrados diversos problemas, dentre eles o acúmulo de entulho impróprio distribuído ao redor da construção, além disso, a base da edificação possuía péssimo acabamento e ainda foi encontrado encanamento exposto sem proteção.

Figura 5: Acúmulo de entulho impróprio. (Fonte: Dos Autores 2021).

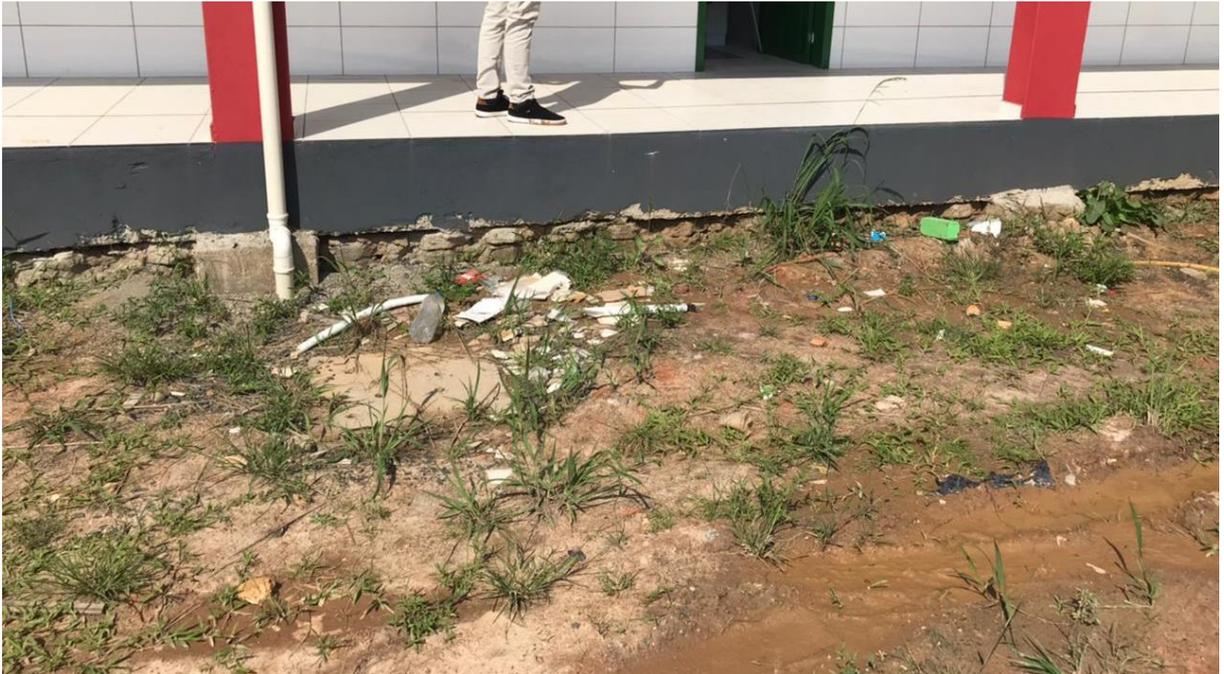
Figura 6: Base da edificação com péssimo acabamento. (Fonte: Dos Autores 2021).

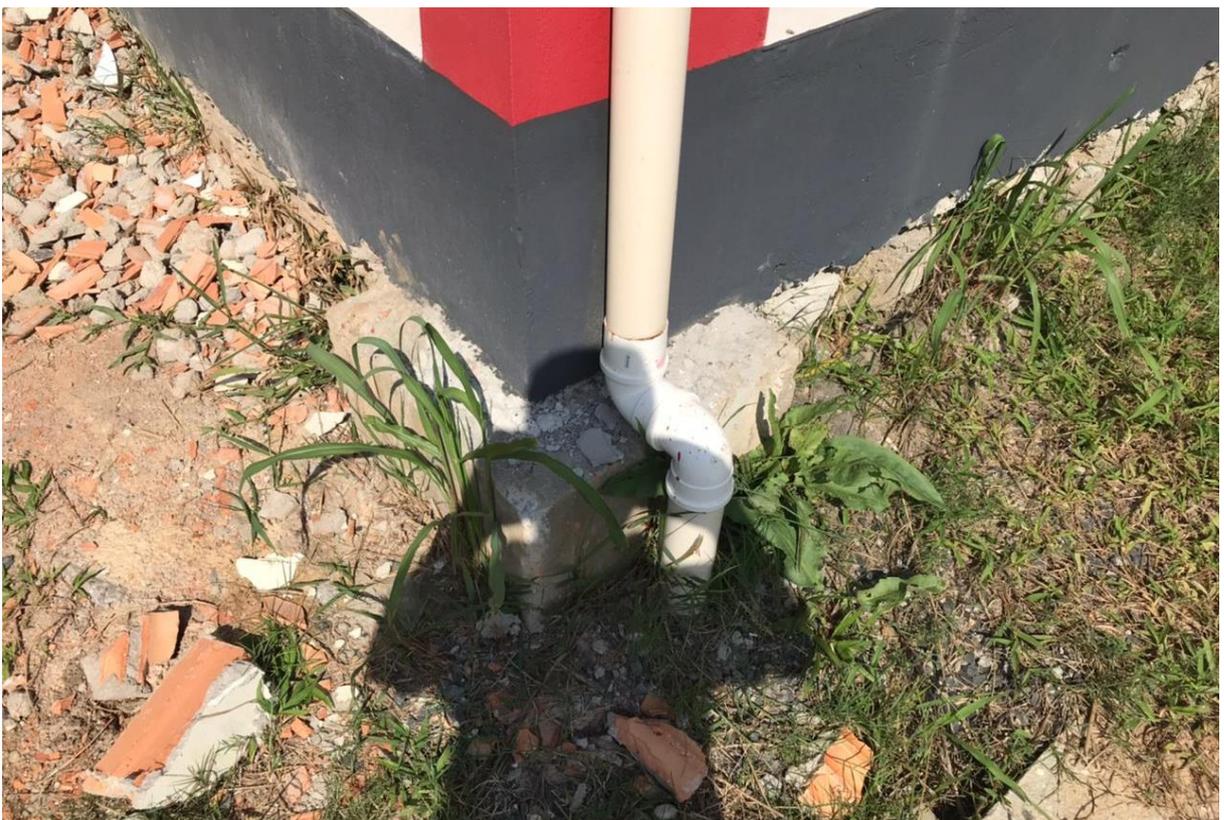
Figura 7: Base da edificação com péssimo acabamento e restos de entulho. (Fonte: Dos Autores 2021).

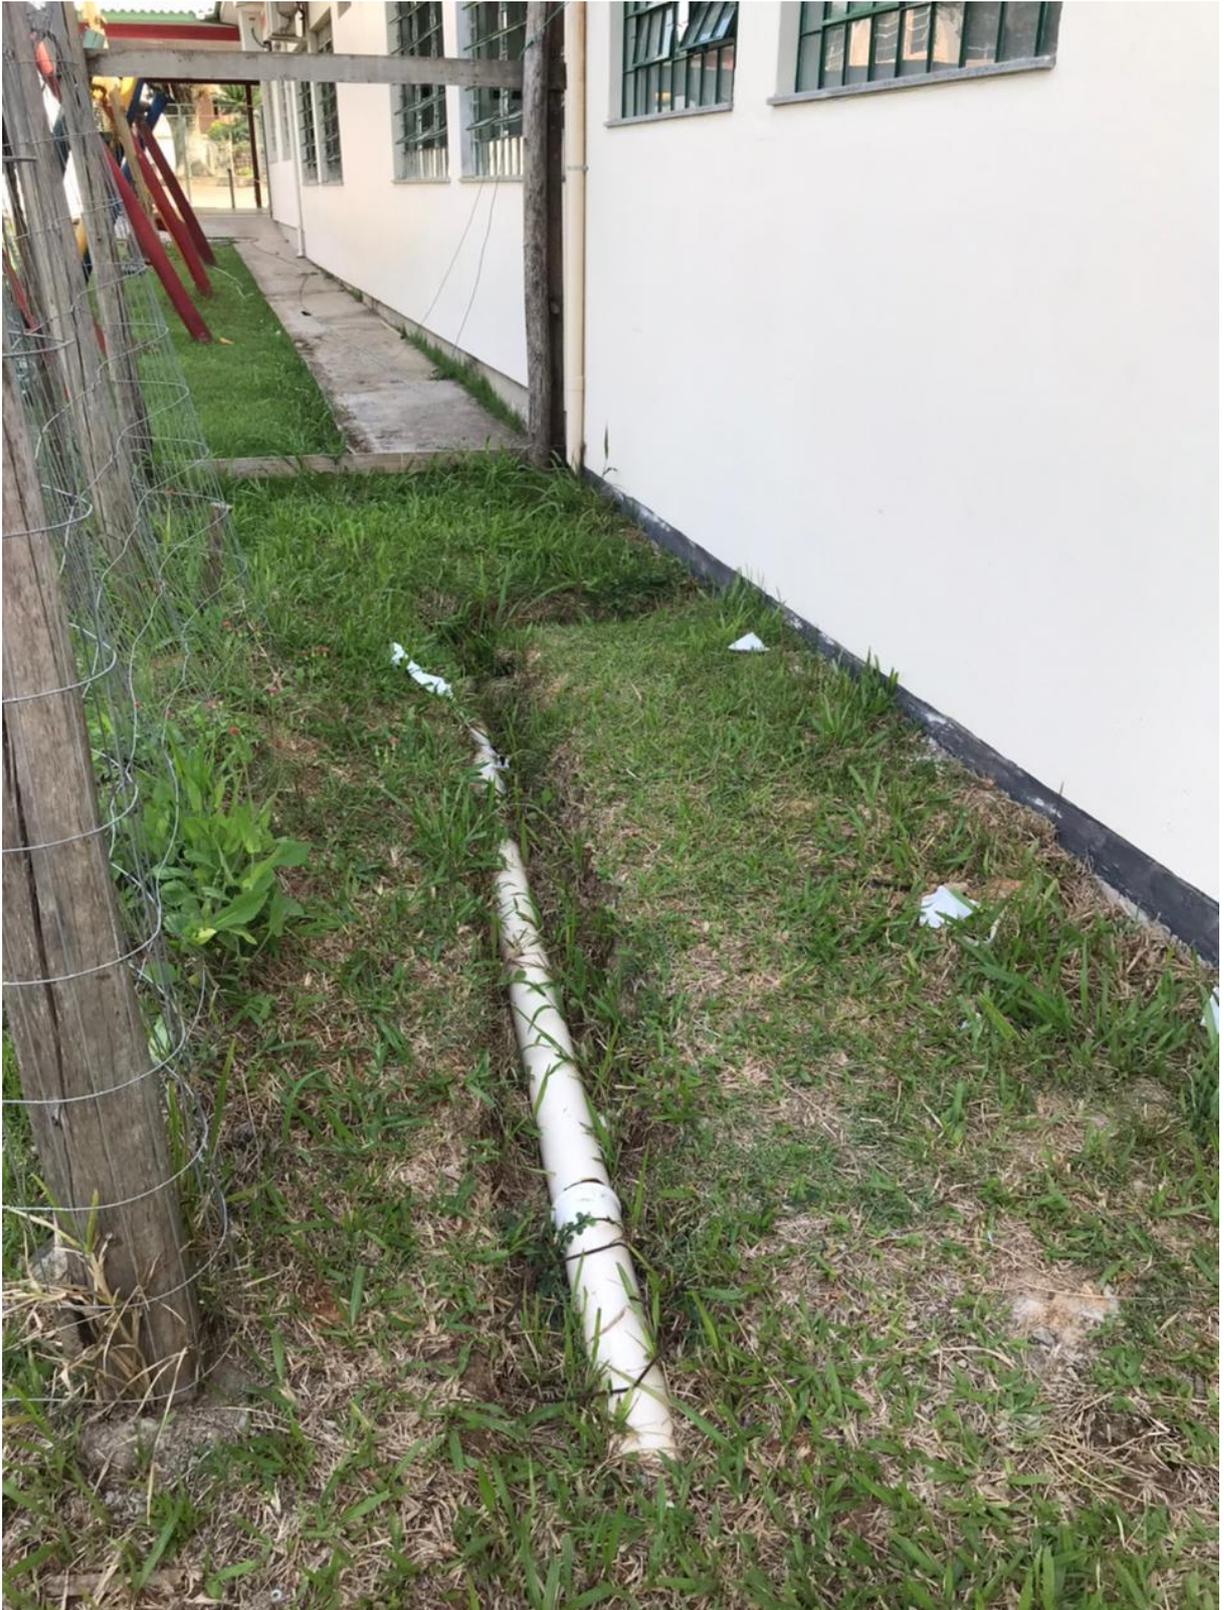
Figura 8: Encanamento exposto. (Fonte: Dos Autores 2021).

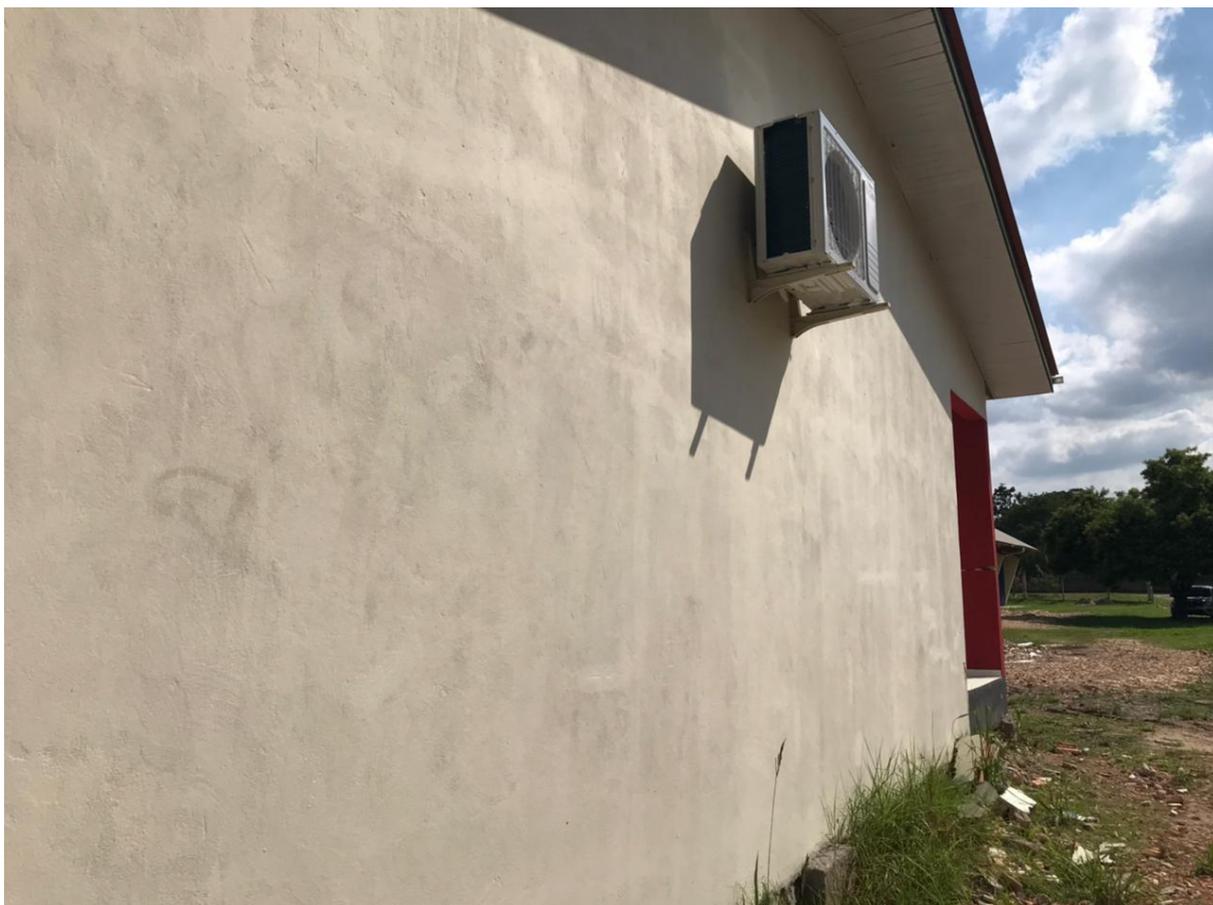
Ainda na parte externa, foi possível notar que o reboco das paredes possuía acabamento insatisfatório em diversas partes da escola, em alguns lugares a irregularidade é aparente até mesmo com a pintura já concluída. Na estrutura que cobre a caixa d'água foi feita a regularização de superfície de concreto aparente. No momento da visita, foi visto que o forro dos beirais estava colocado de forma imprecisa, com espaços entre as placas.

Figura 9: Reboco mal finalizado. (Fonte: Dos Autores 2021).

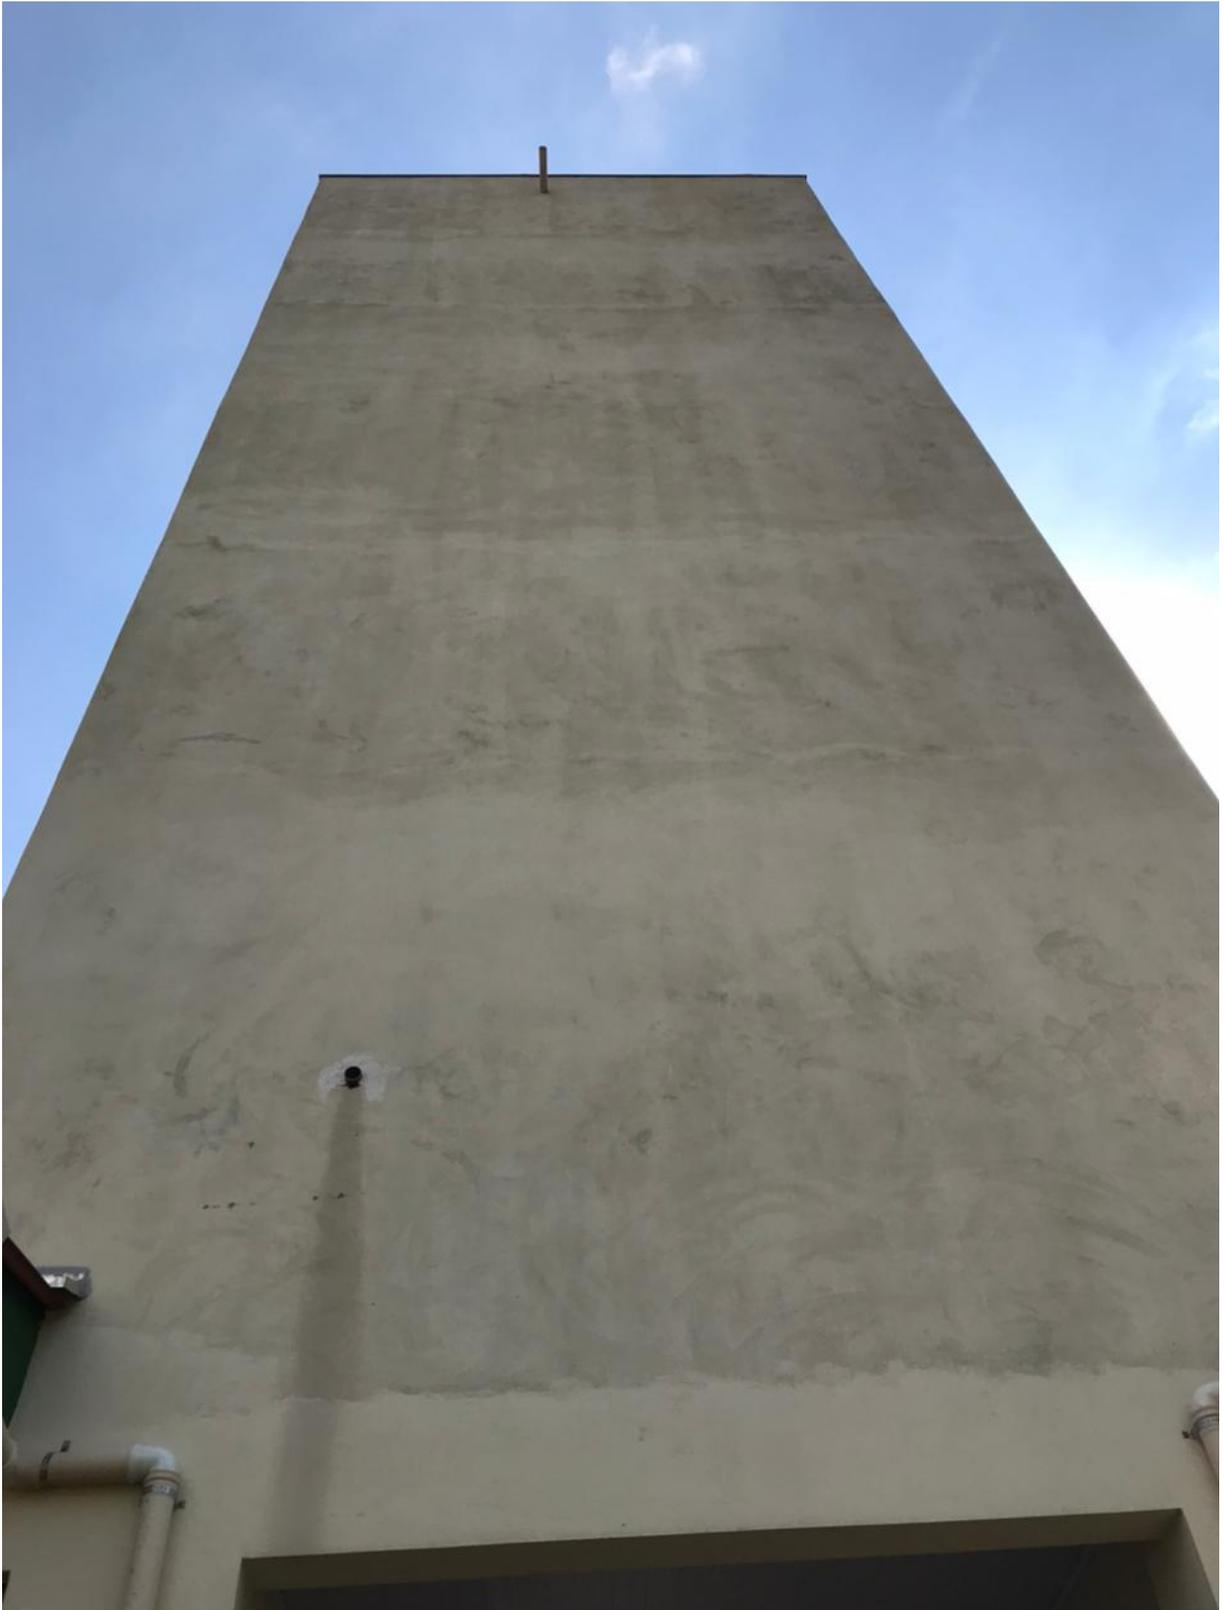
Figura 10: Cobertura para caixa d'água. (Fonte: Dos Autores 2021).

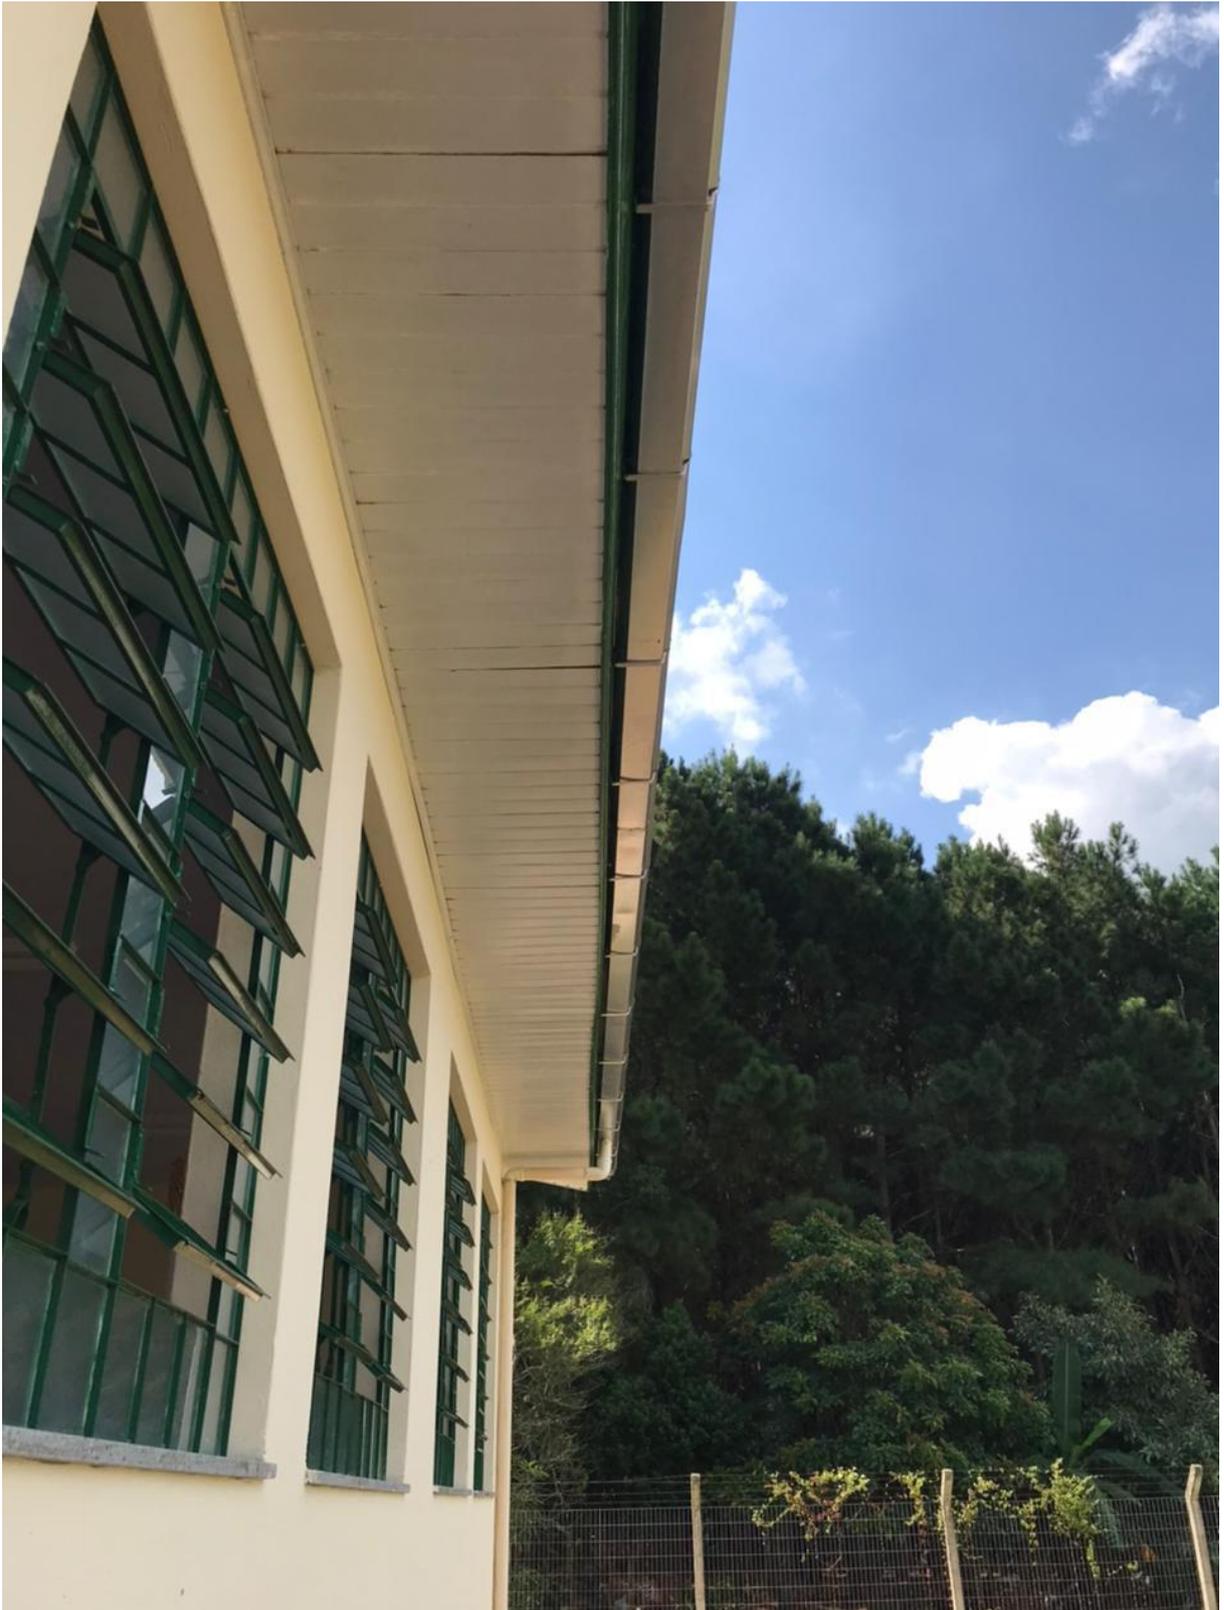
Figura 11: Forro mal finalizado. (Fonte: Dos Autores 2021).

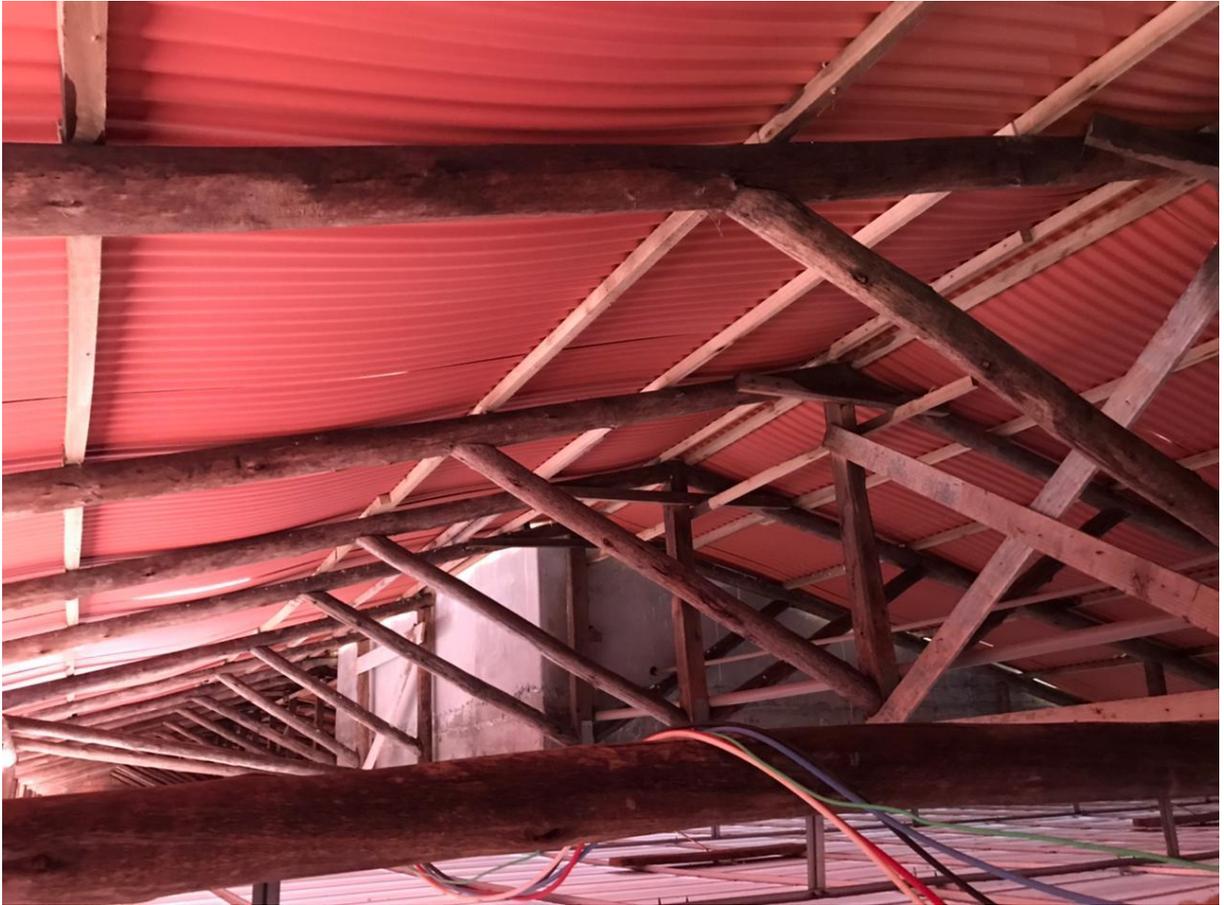
Na área interna da escola, a equipe da Câmara de Infraestrutura do Observatório Social de Criciúma verificou, através do alçapão do forro, a armação de madeira do telhado, concluindo que o mesmo não foi construído com madeira tratada.

Figura 12: Estrutura do telhado em madeira. (Fonte: Dos Autores 2021).

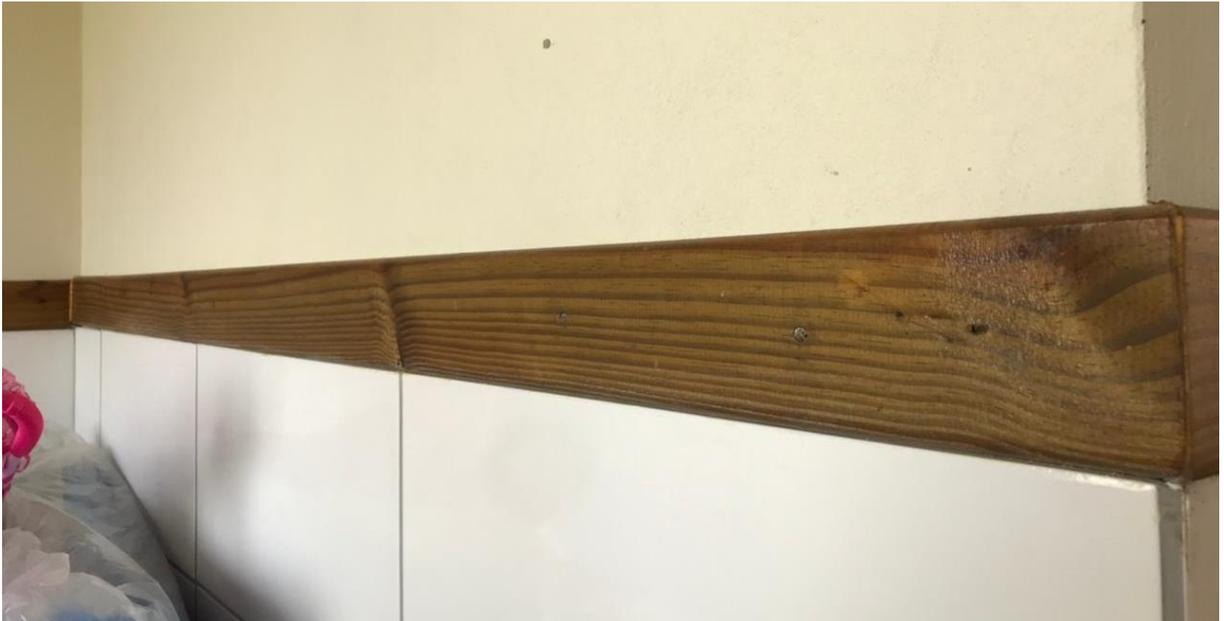
Nas salas de aula, foi observado que haviam régua de madeira fixadas em meia altura das paredes sem um padrão estabelecido, algumas foram fixadas com parafuso, outras com prego e algumas das duas formas. Aquelas que foram parafusadas, foram colocadas ainda sem o procedimento correto, sem colocação de buchas e fora de nivelamento.

Figura 13: Madeira fixada com pregos. (Fonte: Dos Autores 2021).

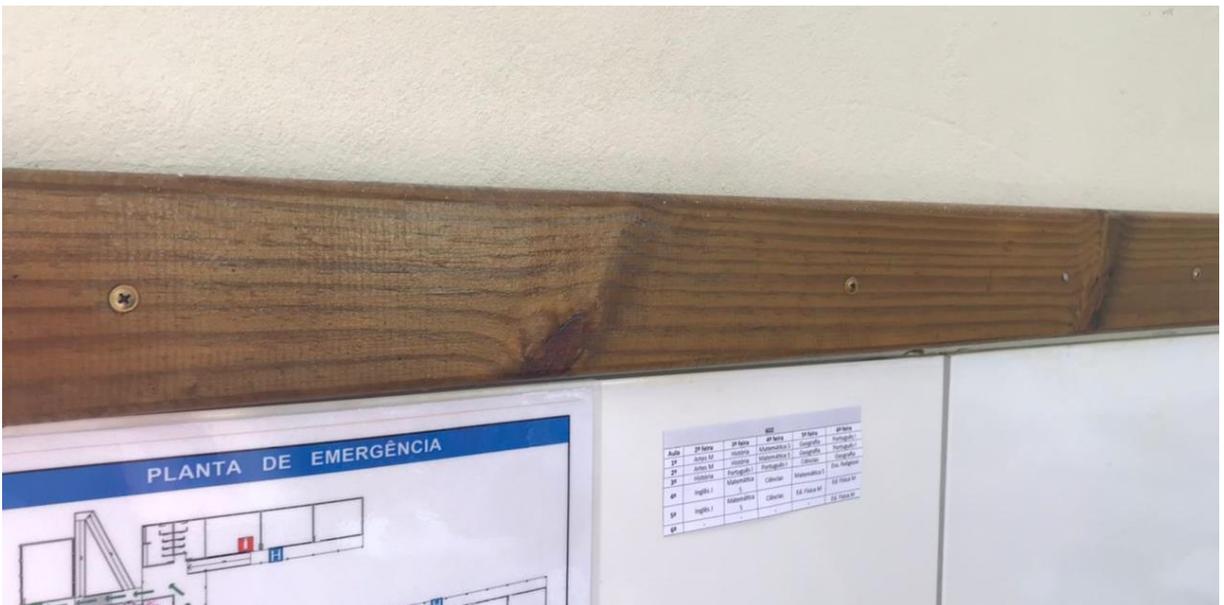
Figura 14: Madeira rixada com parafusos e pregos. (Fonte: Dos Autores 2021).

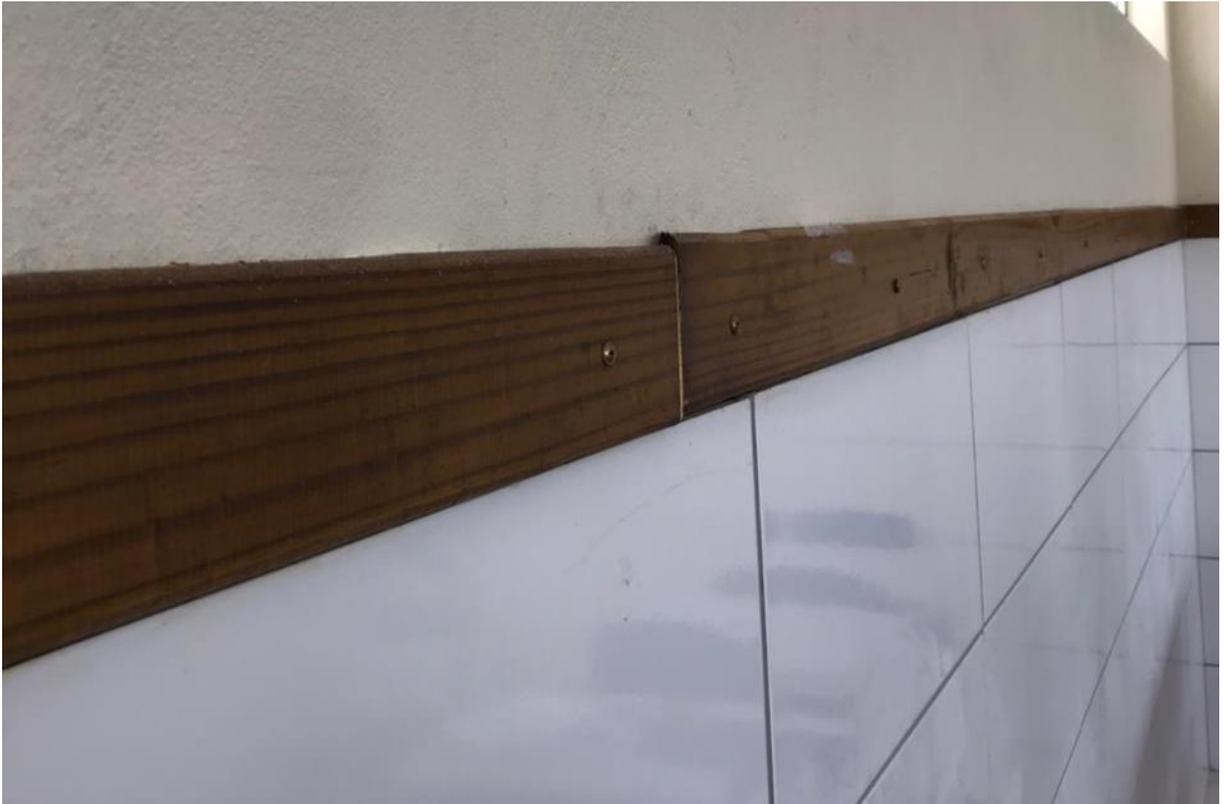
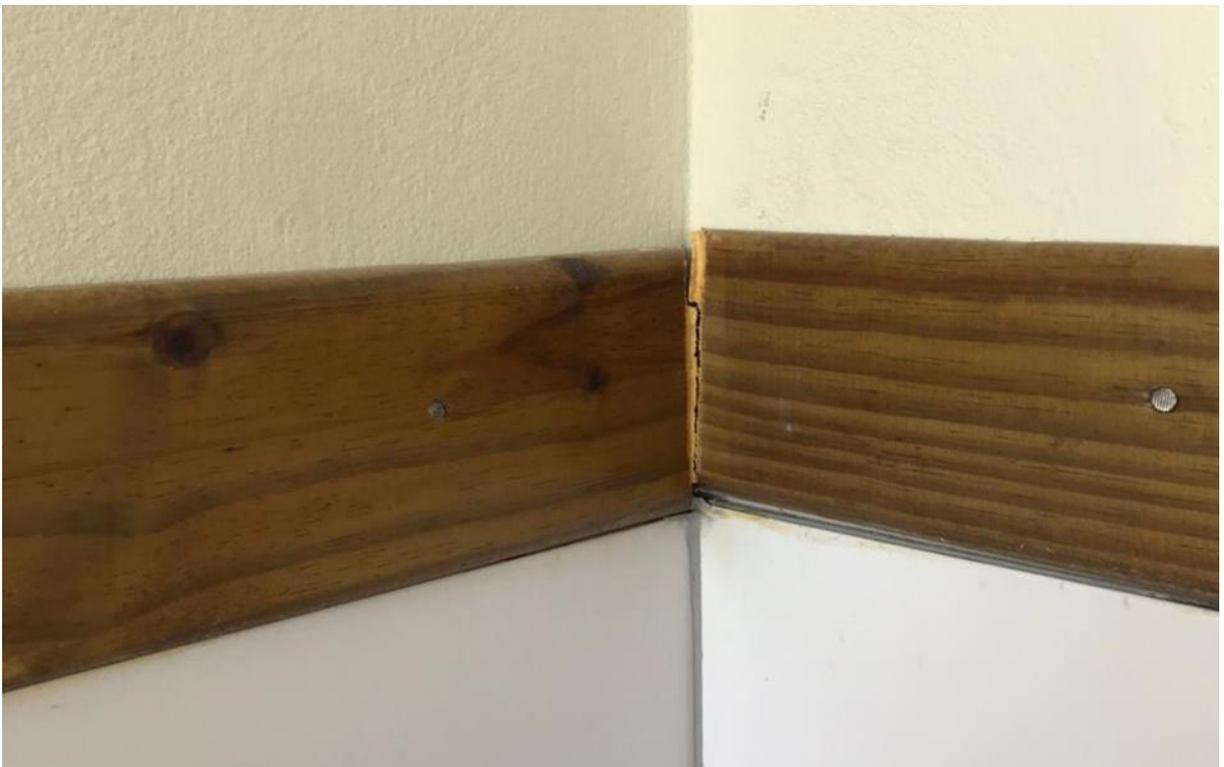
Figura 15: Faixas de madeira desniveladas. (Fonte: Dos Autores 2021).

Figura 16: Faixas de madeira desniveladas. (Fonte: Dos Autores 2021).

Nas salas de aula, haviam régua de madeira fixadas nas paredes sem um padrão estabelecido, algumas foram fixadas com parafuso, outras com prego e algumas das duas formas, além de encontrar-se fora de nível. Existiam divergências na instalação dos ares condicionados, sendo elas a instalação de tomadas incompatíveis com a do aparelho e aparelhos em desnível.

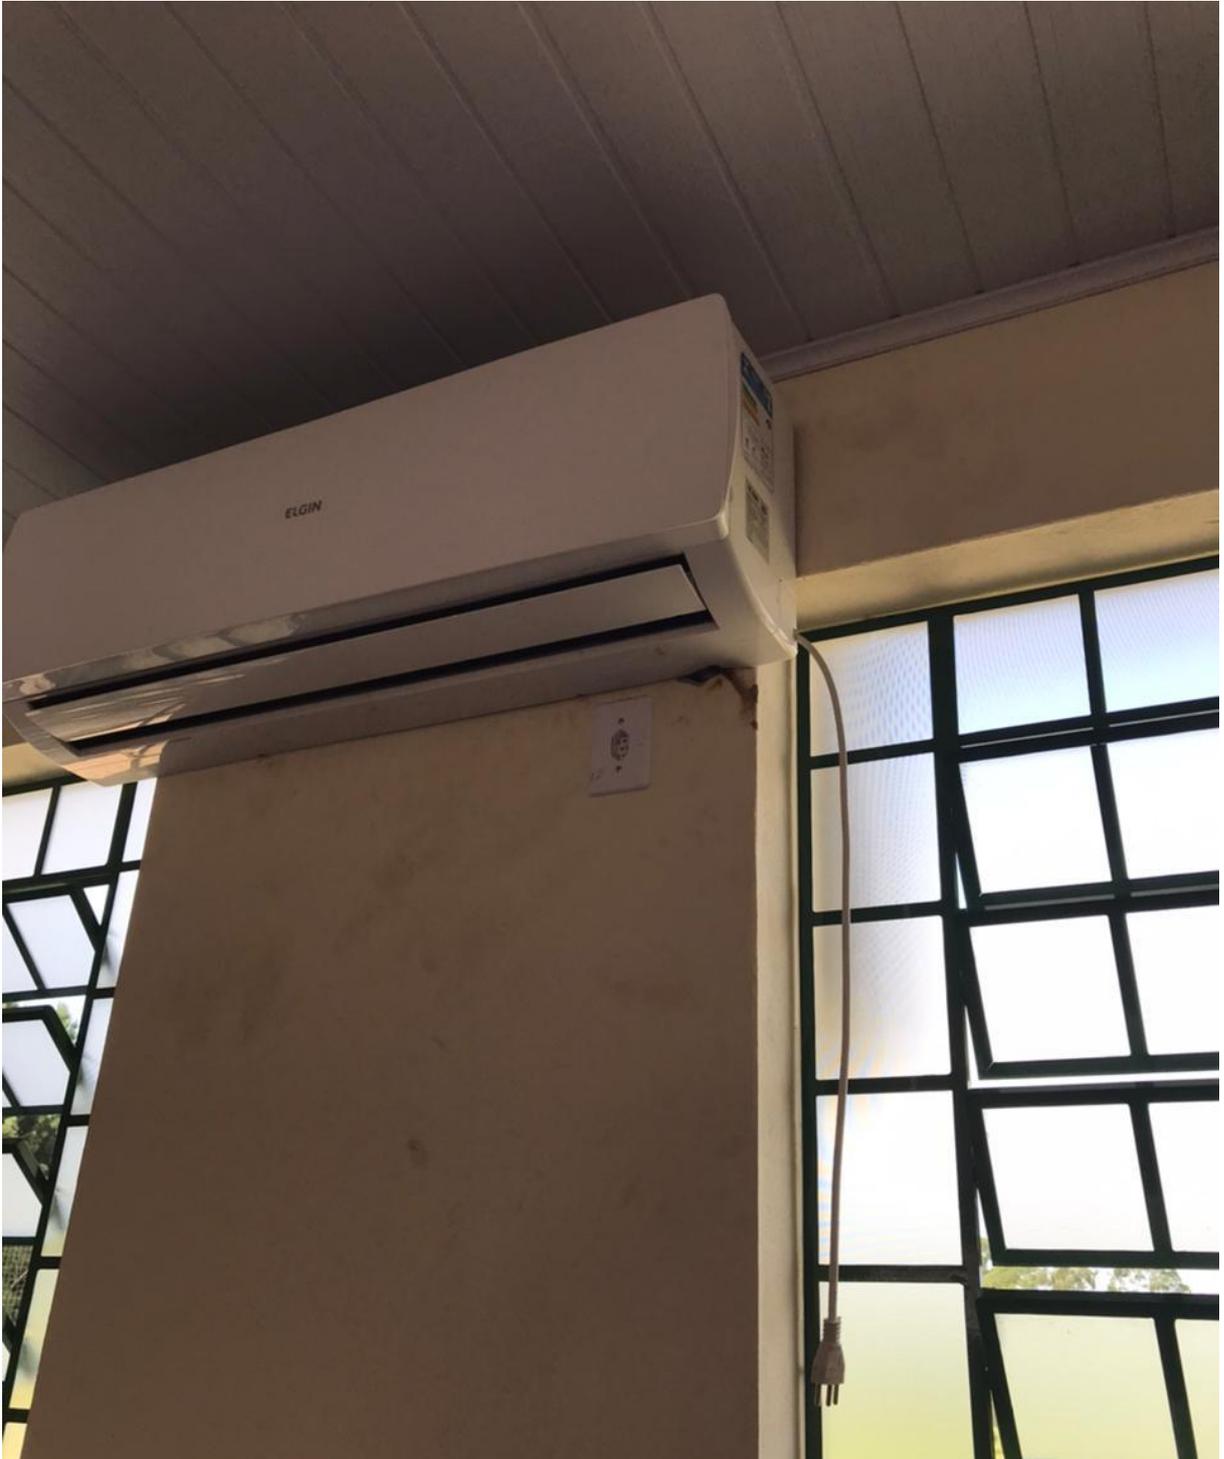
Ainda nas salas de aula, foi verificado que existiam várias divergências na instalação dos ares condicionados, desde a instalação de tomadas incompatíveis com a do aparelho, inviabilizando seu uso, até aparelhos em desnível, colocados tortos.

Figura 17: Ar condicionado em sala de aula. (Fonte: Dos Autores 2021).

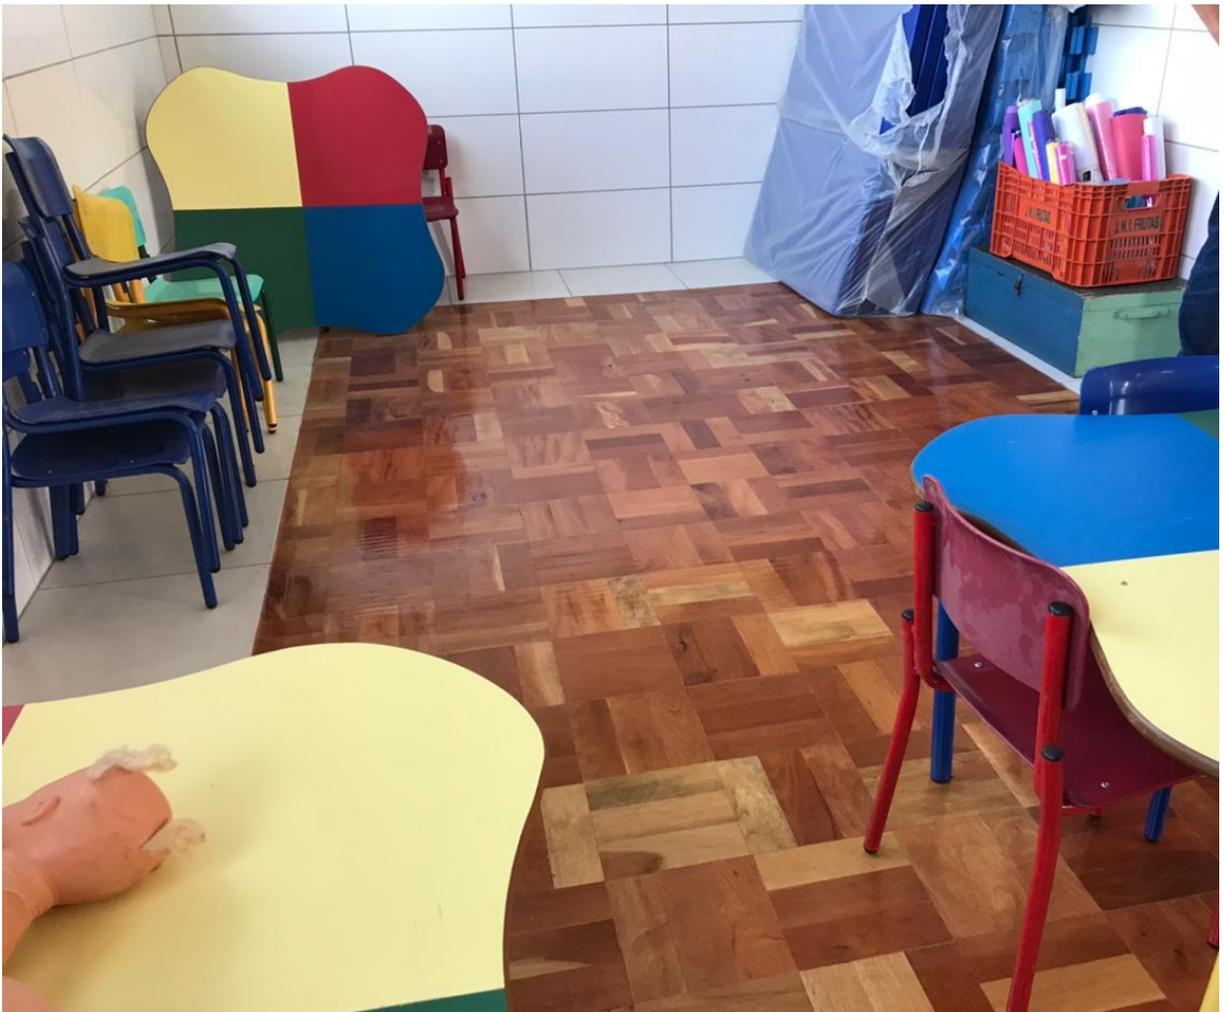
No chão das salas de aula, foi possível notar que o assentamento e acabamento dos pisos estava concluído de forma correta. O piso interno das salas de aula é em tacos de madeira de medida 7x21cm, fixados com cola à base de PVA, conforme planilha orçamentária. Com relação ao forro, foi instalado nas salas de aulas e corredores o forro de PVC, porém notou-se que as aberturas de alçapão não possuíam tampas.

Figura 18: Piso em tacos de madeira. (Fonte: Dos Autores 2021).

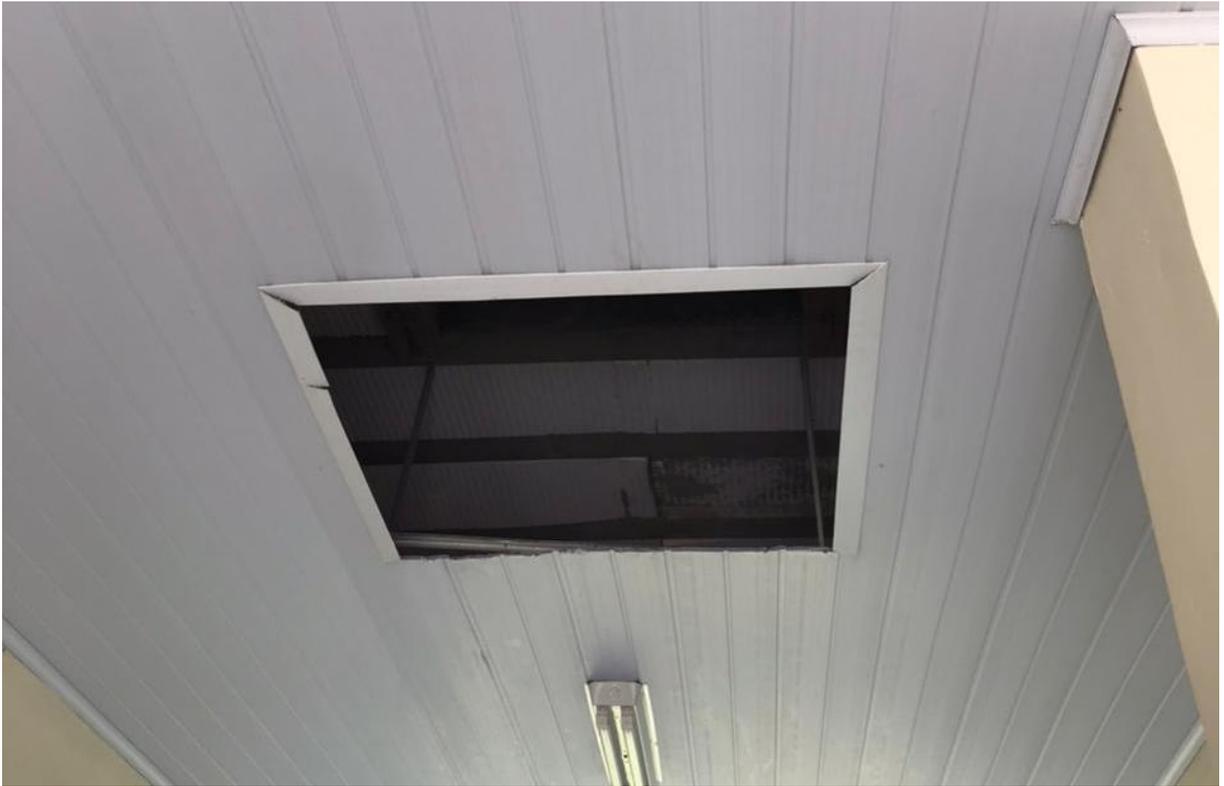
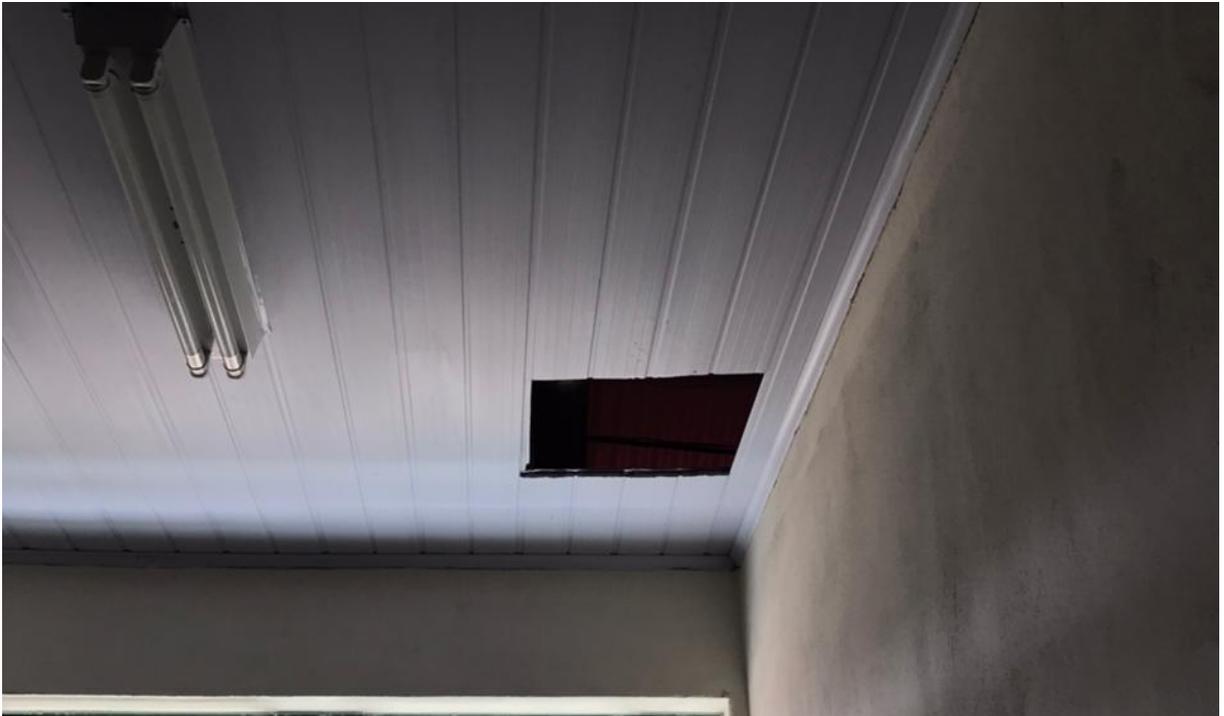
Figura 19: Forro com alçapão aberto. (Fonte: Dos Autores 2021).

Figura 20: Forro com alçapão aberto. (Fonte: Dos Autores 2021).

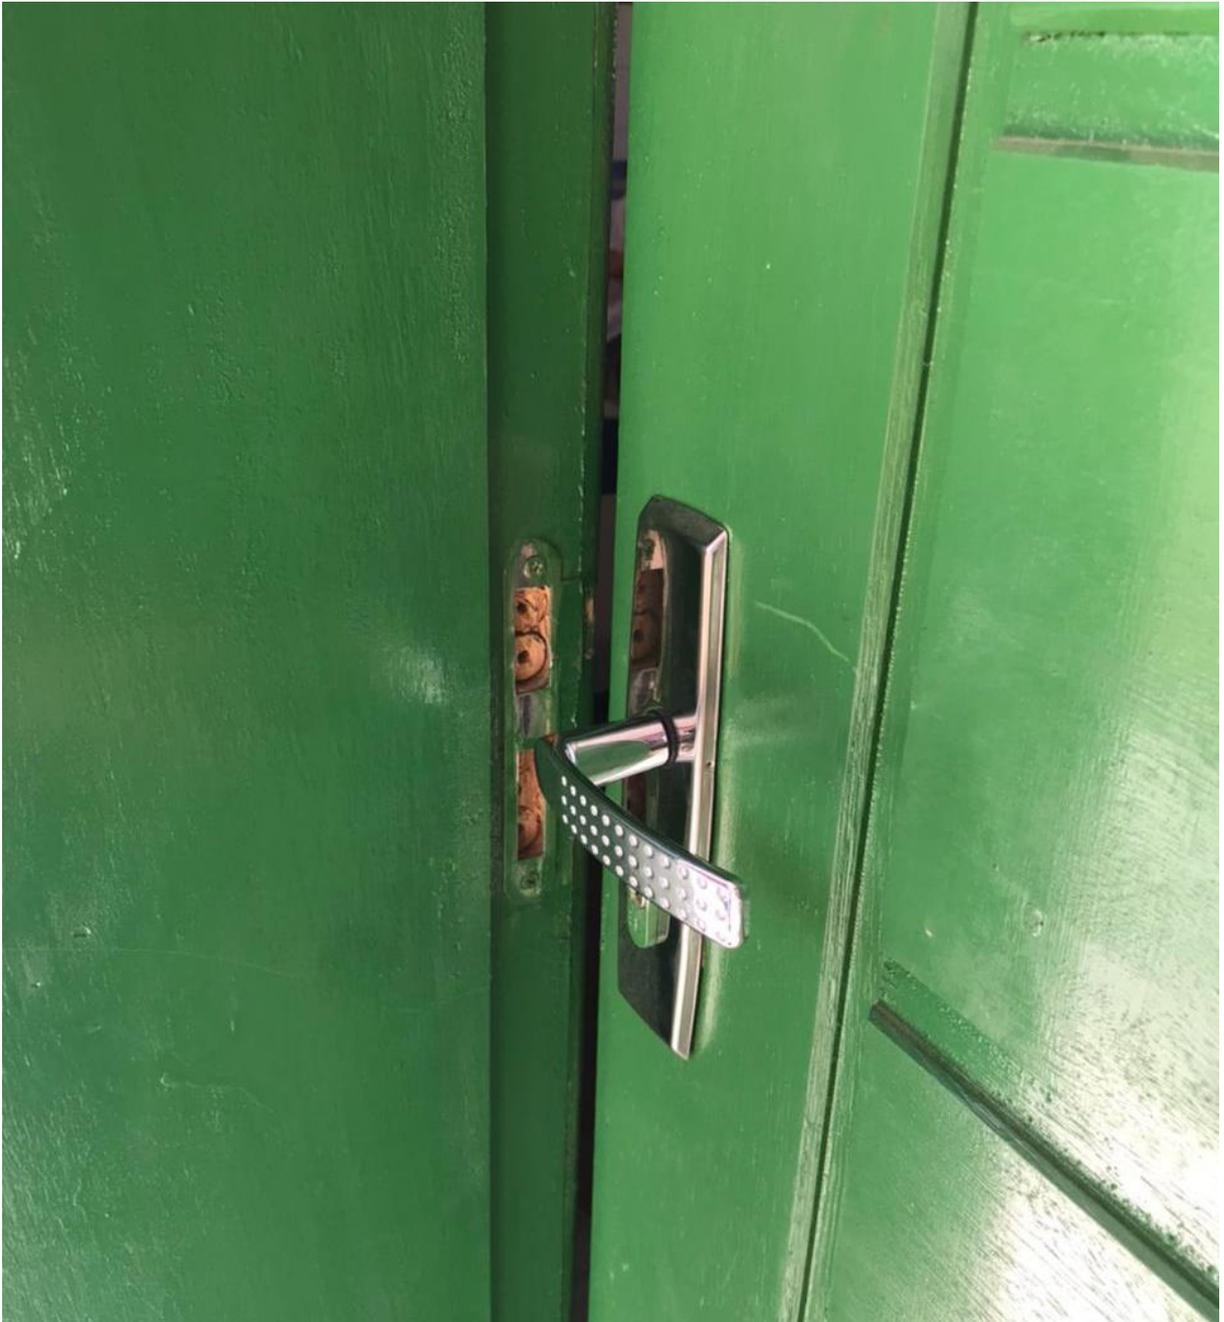
Também pôde-se perceber que, em quase todas as salas, as portas possuíam péssima qualidade, algumas apresentando rachaduras, as quais foram pintadas por cima, e outras não vedavam corretamente o tamanho do marco, deixando aberturas visíveis.

Figura 21: Porta de material não satisfatório. (Fonte: Dos Autores 2021).
