RELATÓRIO DE ACOMPANHAMENTO DAS OBRAS PÚBLICAS MUNICIPAIS

Relatório número: RAO 005/OSC/2021

Objeto: Contratação de empresa para execução dos serviços necessários às obras de ampliação de 364,41m² do prédio da E.M.E.I.E.F. CASEMIRO STACHURSKI, localizada no bairro Linha Batista - Município de Criciúma - SC.

RELATÓRIO DA 1ª VISITA – DIA 16/03/2020

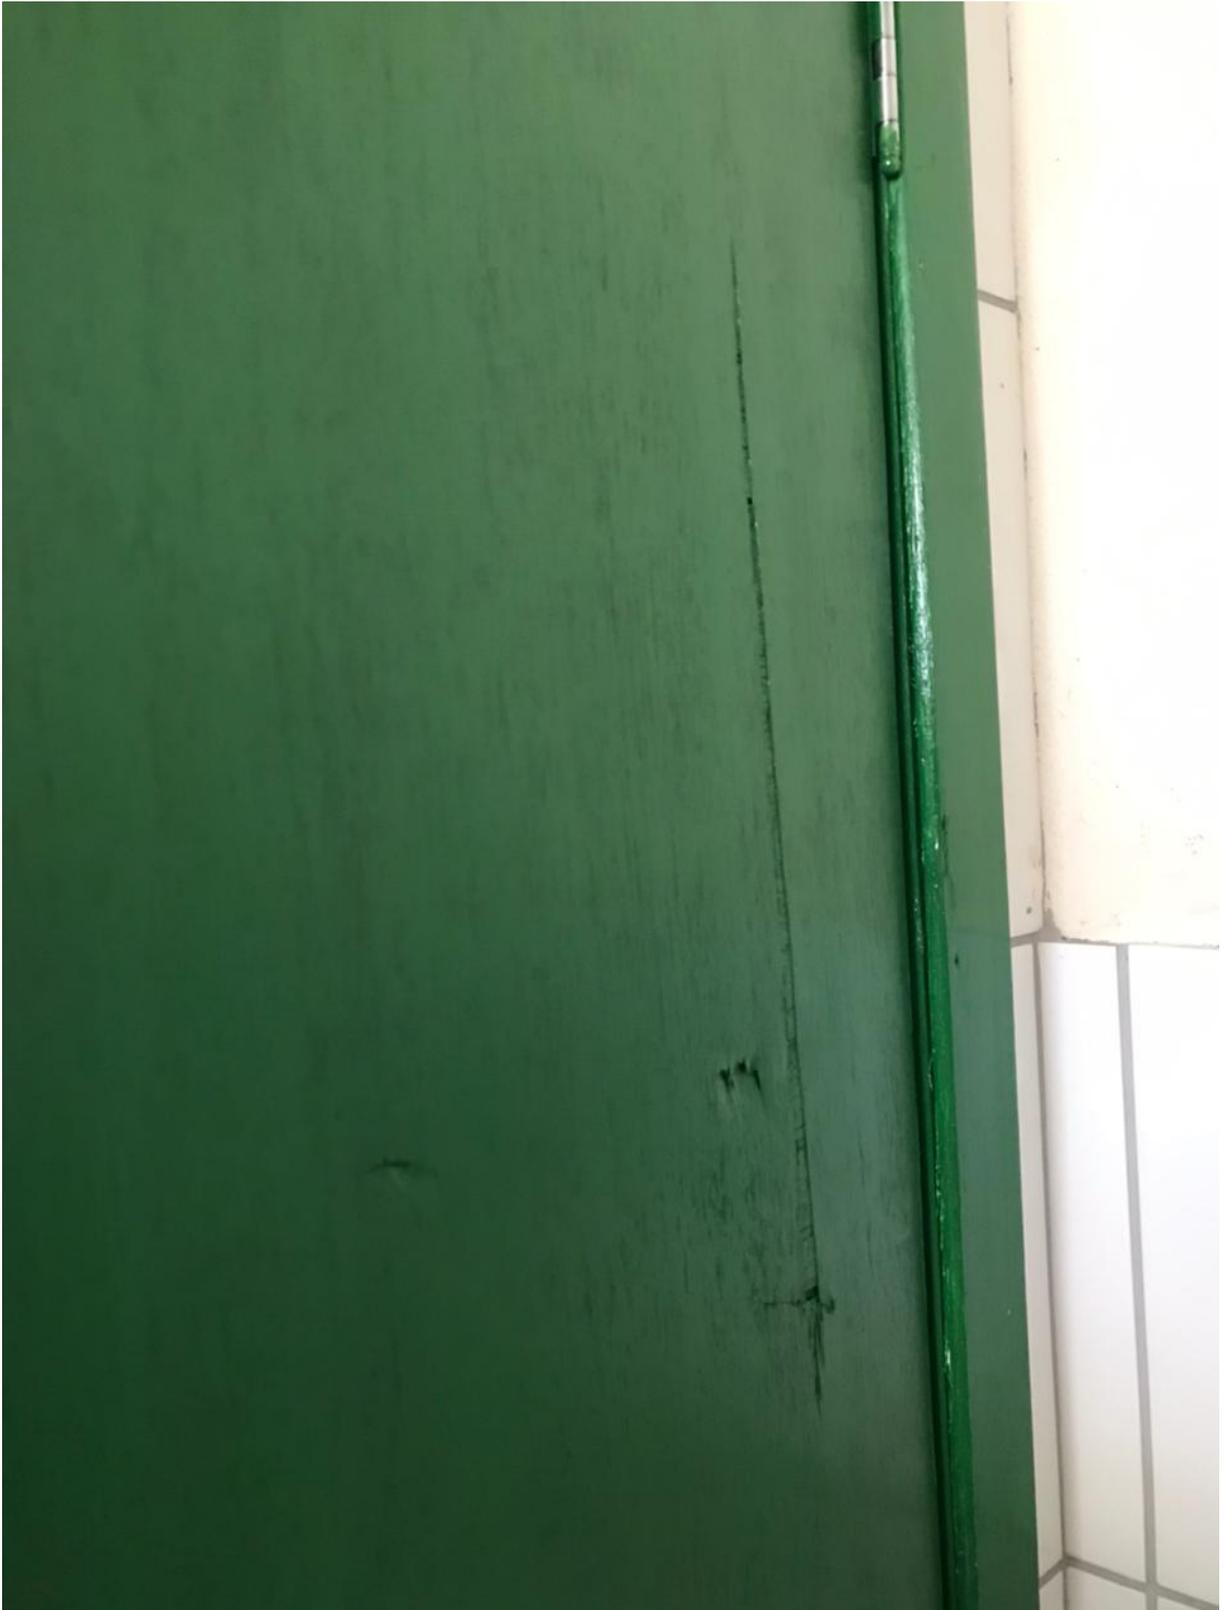
Também pôde-se perceber que, em quase todas as salas, as portas possuíam péssima qualidade, algumas apresentando rachaduras, as quais foram pintadas por cima, e outras não vedavam corretamente o tamanho do marco, deixando aberturas visíveis.

Figura 22: Porta com rachaduras por baixo da tinta. (Fonte: Dos Autores 2021).
