RELATÓRIO DE ACOMPANHAMENTO DAS OBRAS PÚBLICAS MUNICIPAIS

Relatório número: RAO 007/OSC/2021

Objeto: Contratação de empresa para execução dos serviços necessários às obras de construção da E.M.E.I.E.F. FILHO DO MINEIRO, com 6.553,00m² de área, na rua João Manoel Sebastião – bairro Metropol no município de Criciúma-SC.

RELATÓRIO DA 1ª VISITA – DIA 30/03/2020

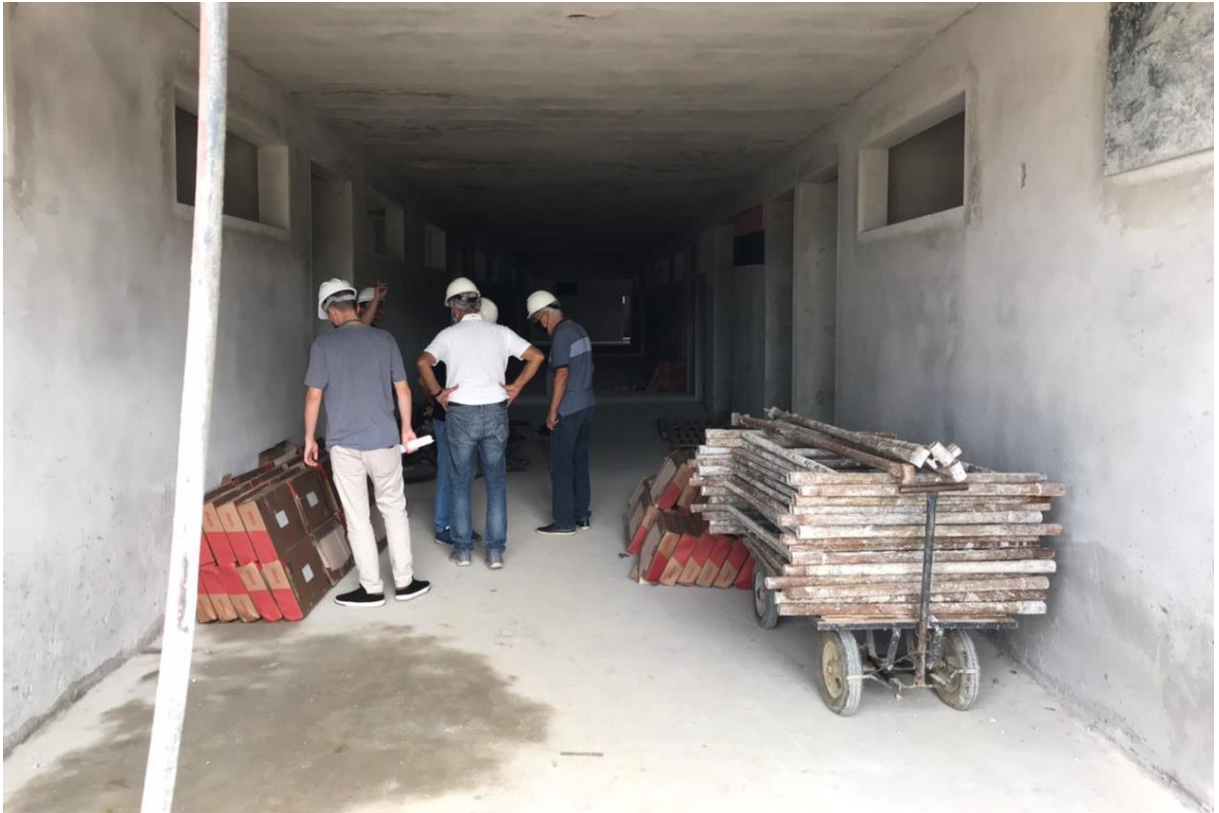
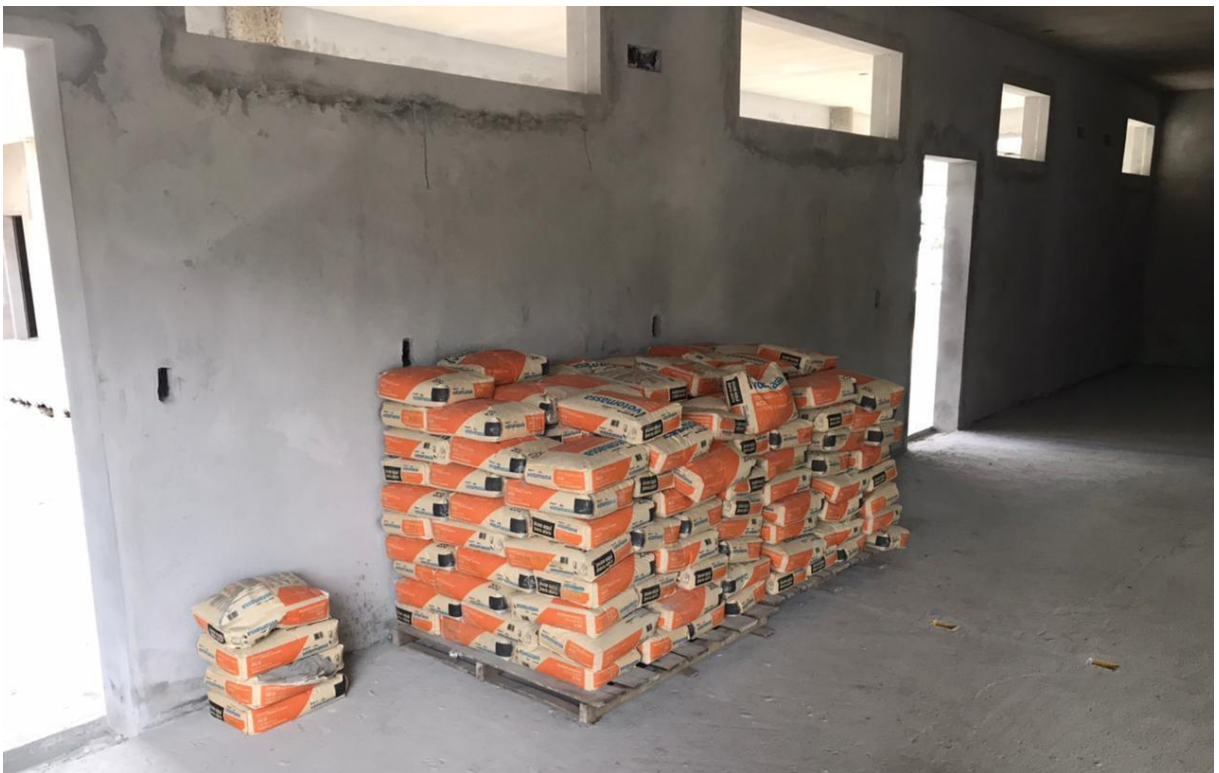
No início da visita, na parte externa da obra em execução, a equipe do OS verificou que os materiais de construção estavam armazenados de forma correta e a organização do canteiro de obras estava satisfatória.

Figura 8: Armazenamento de materiais. (Fonte: Dos Autores 2021).

Figura 9: Armazenamento de materiais. (Fonte: Dos Autores 2021).

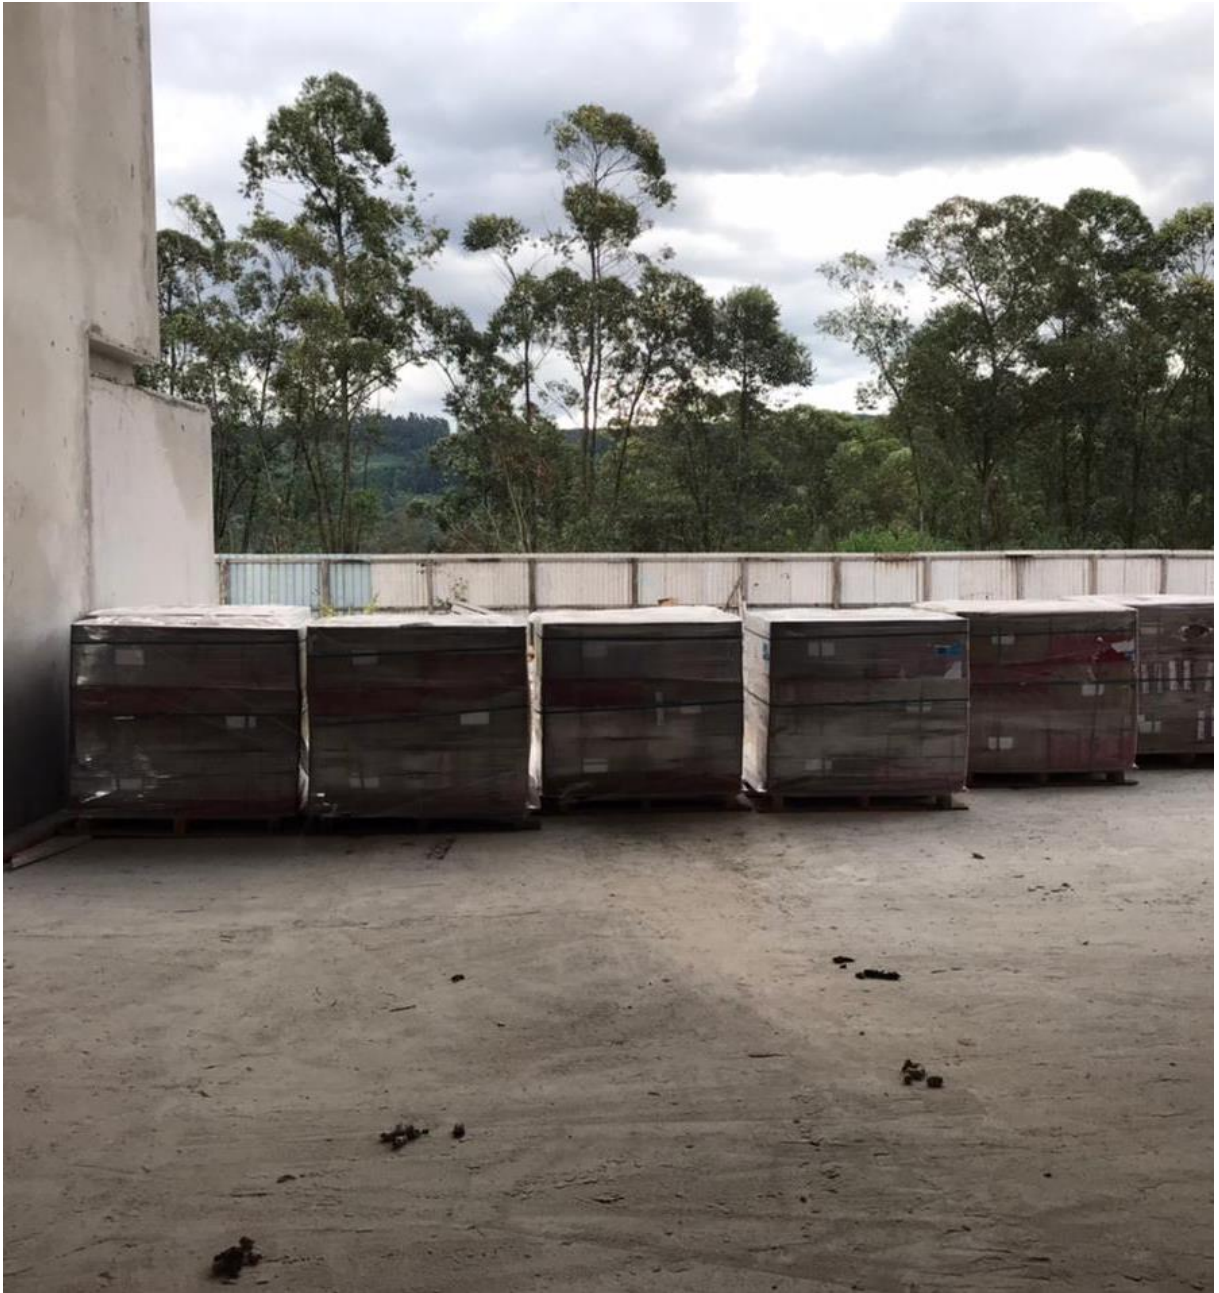
Figura 10: Armazenamento de material correto. (Fonte: Dos Autores 2021).

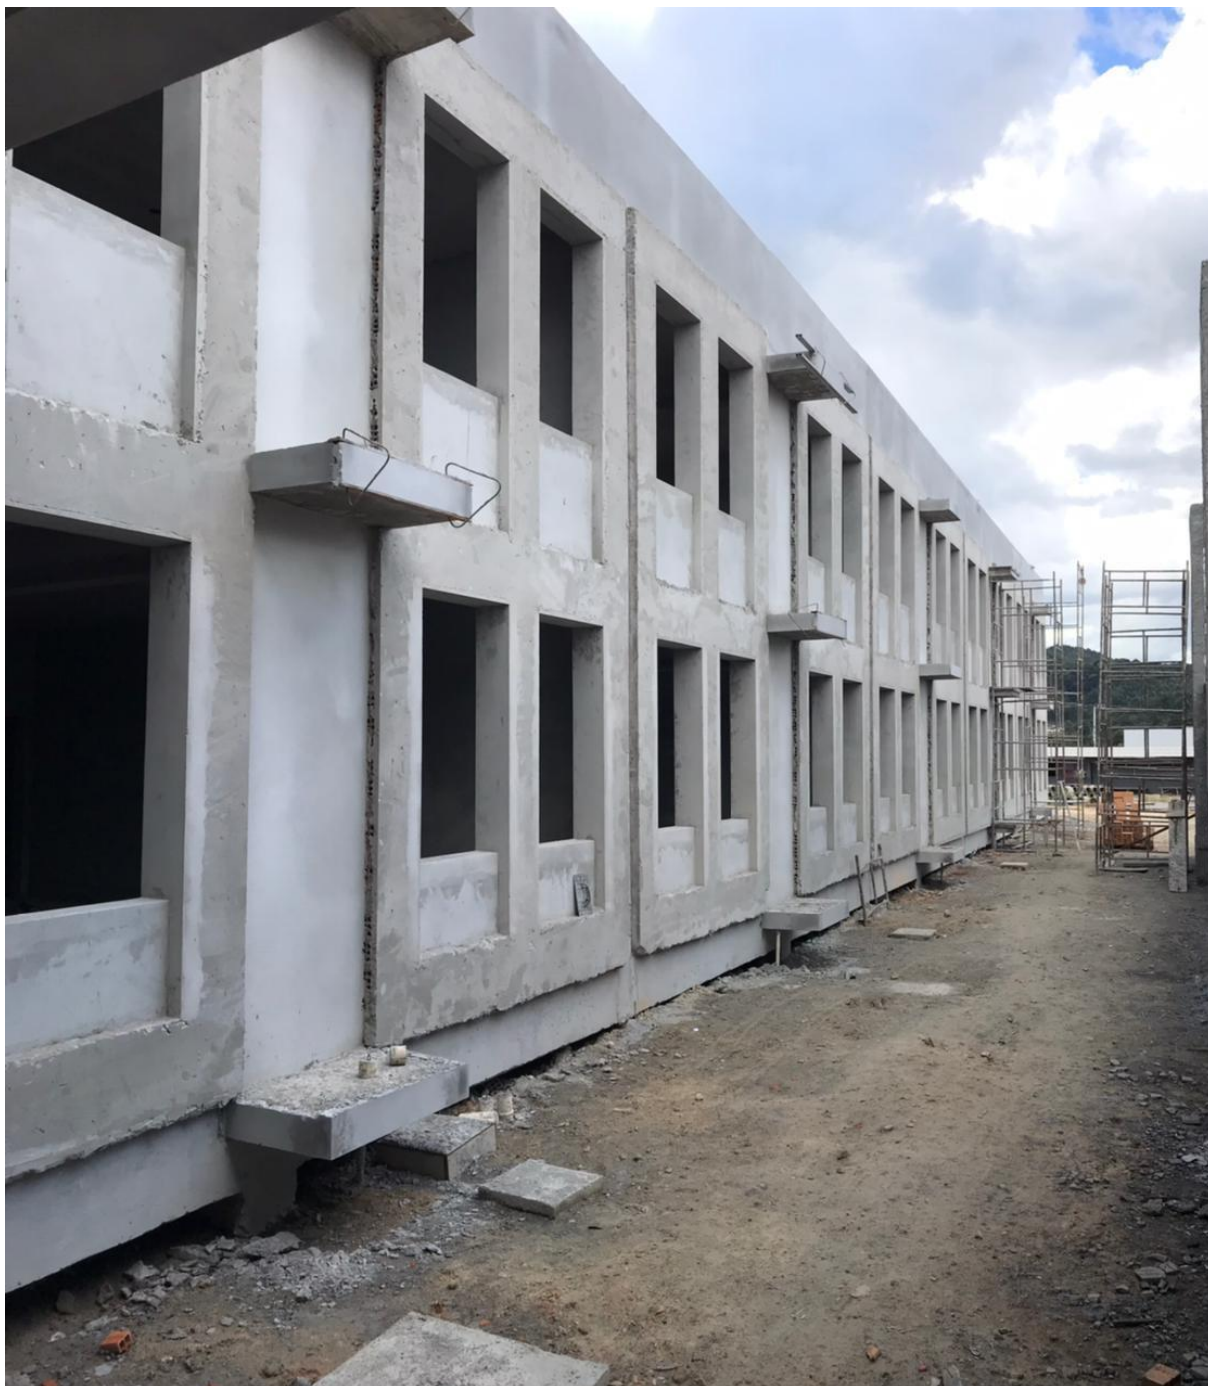
Até o momento da visita, haviam diversos trabalhadores em suas funções e a obra de construção da escola encontrava-se em estágio avançado, foi possível visualizar e adentrar os ambientes já bem definidos.

Figura 11: Construção em andamento. (Fonte: Dos Autores 2021).

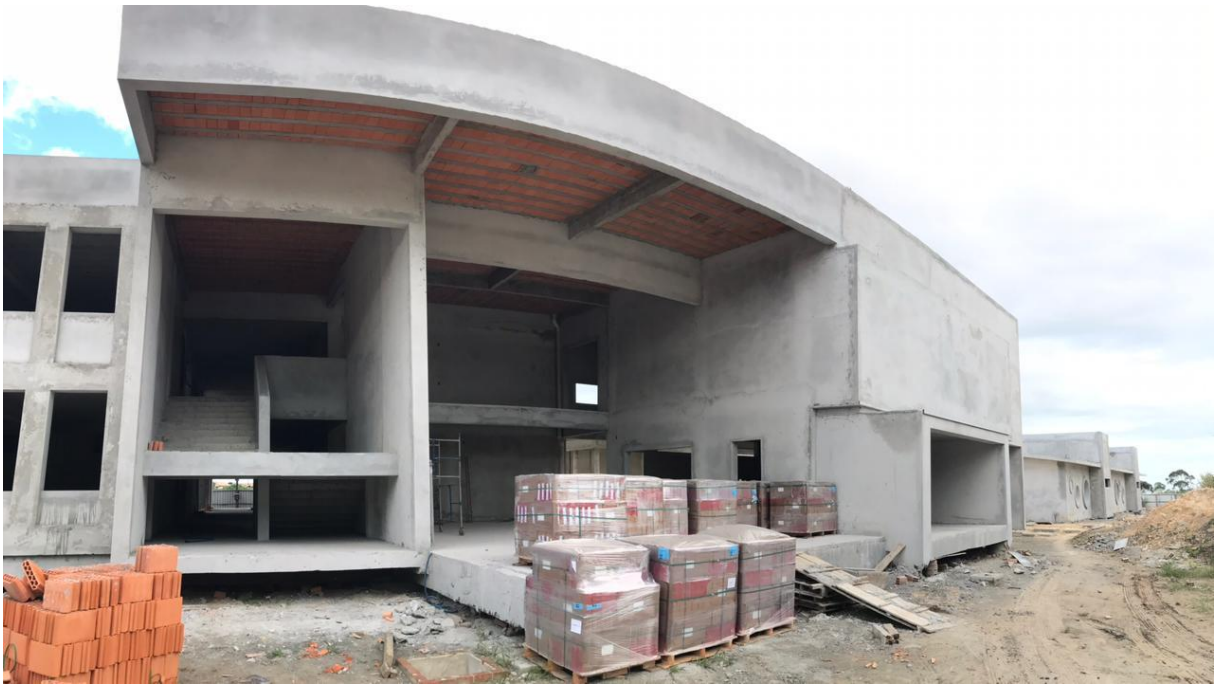
Figura 12: Construção em estágio avançado. (Fonte: Dos Autores 2021).

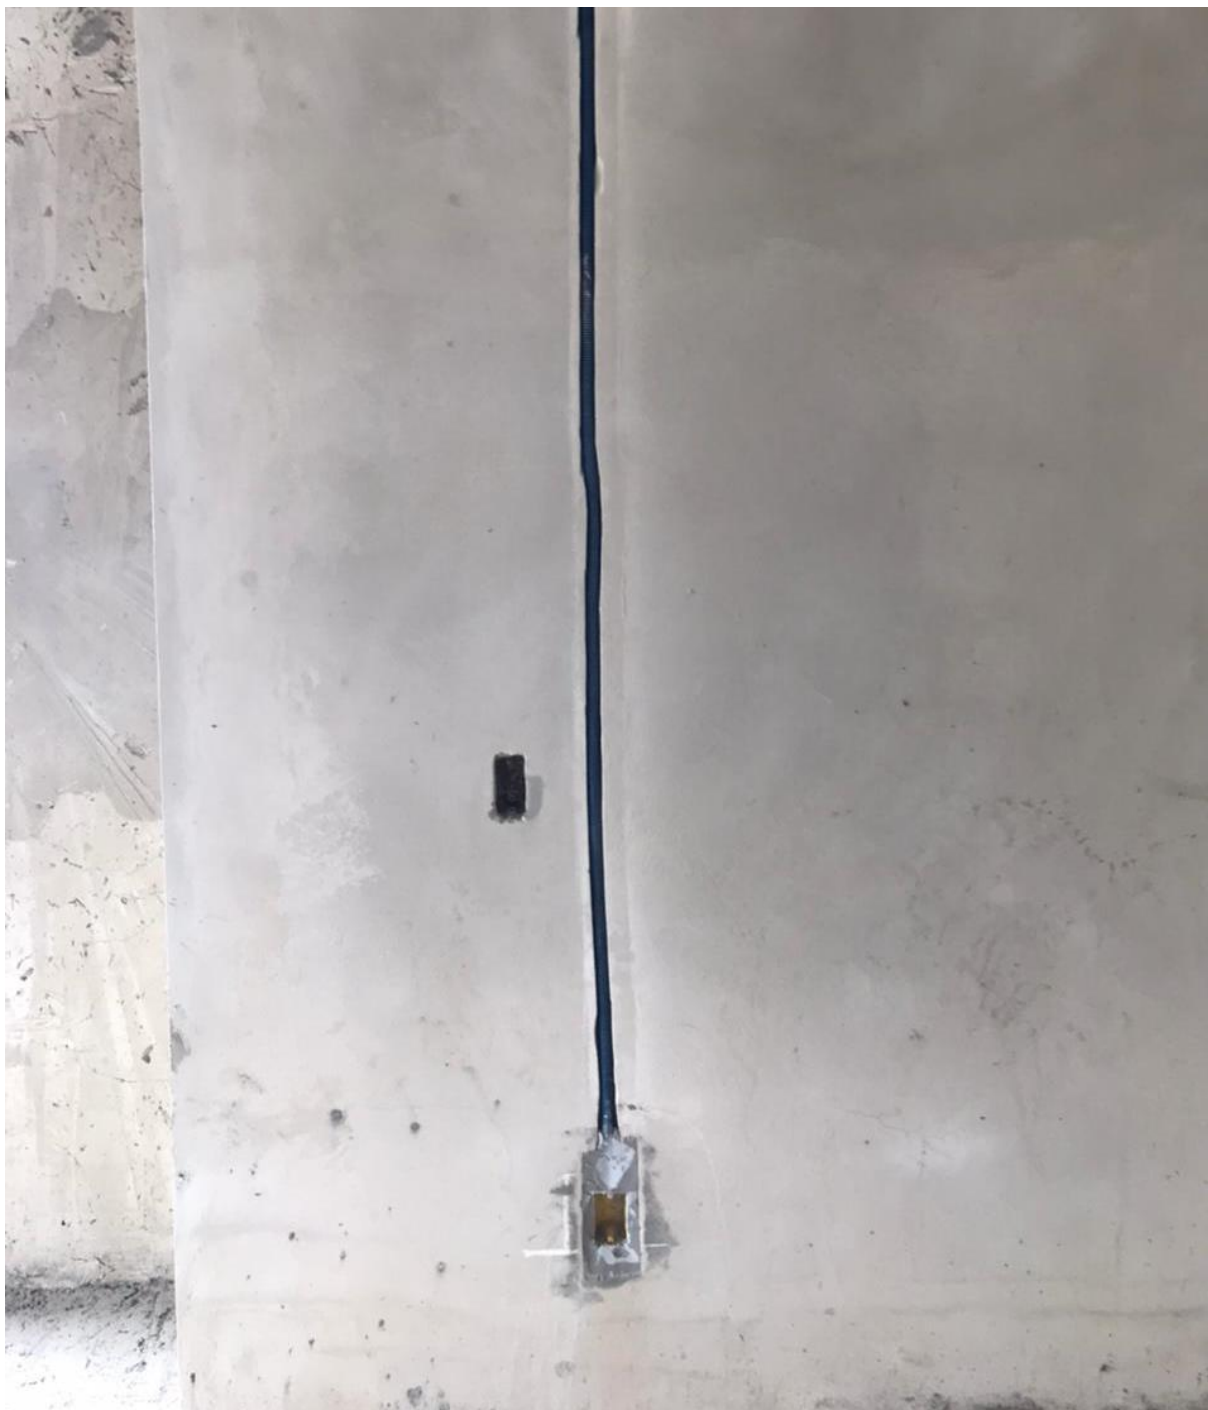
Ao decorrer da visita, na área interna da escola, a equipe da Câmara de Infraestrutura do Observatório Social de Criciúma verificou que as instalações dos tubos elétricos e hidráulicos foram feitas de forma adequada ao memorial descritivo.

Figura 14: Eletroduto para passagem de fios. (Fonte: Dos Autores 2021).

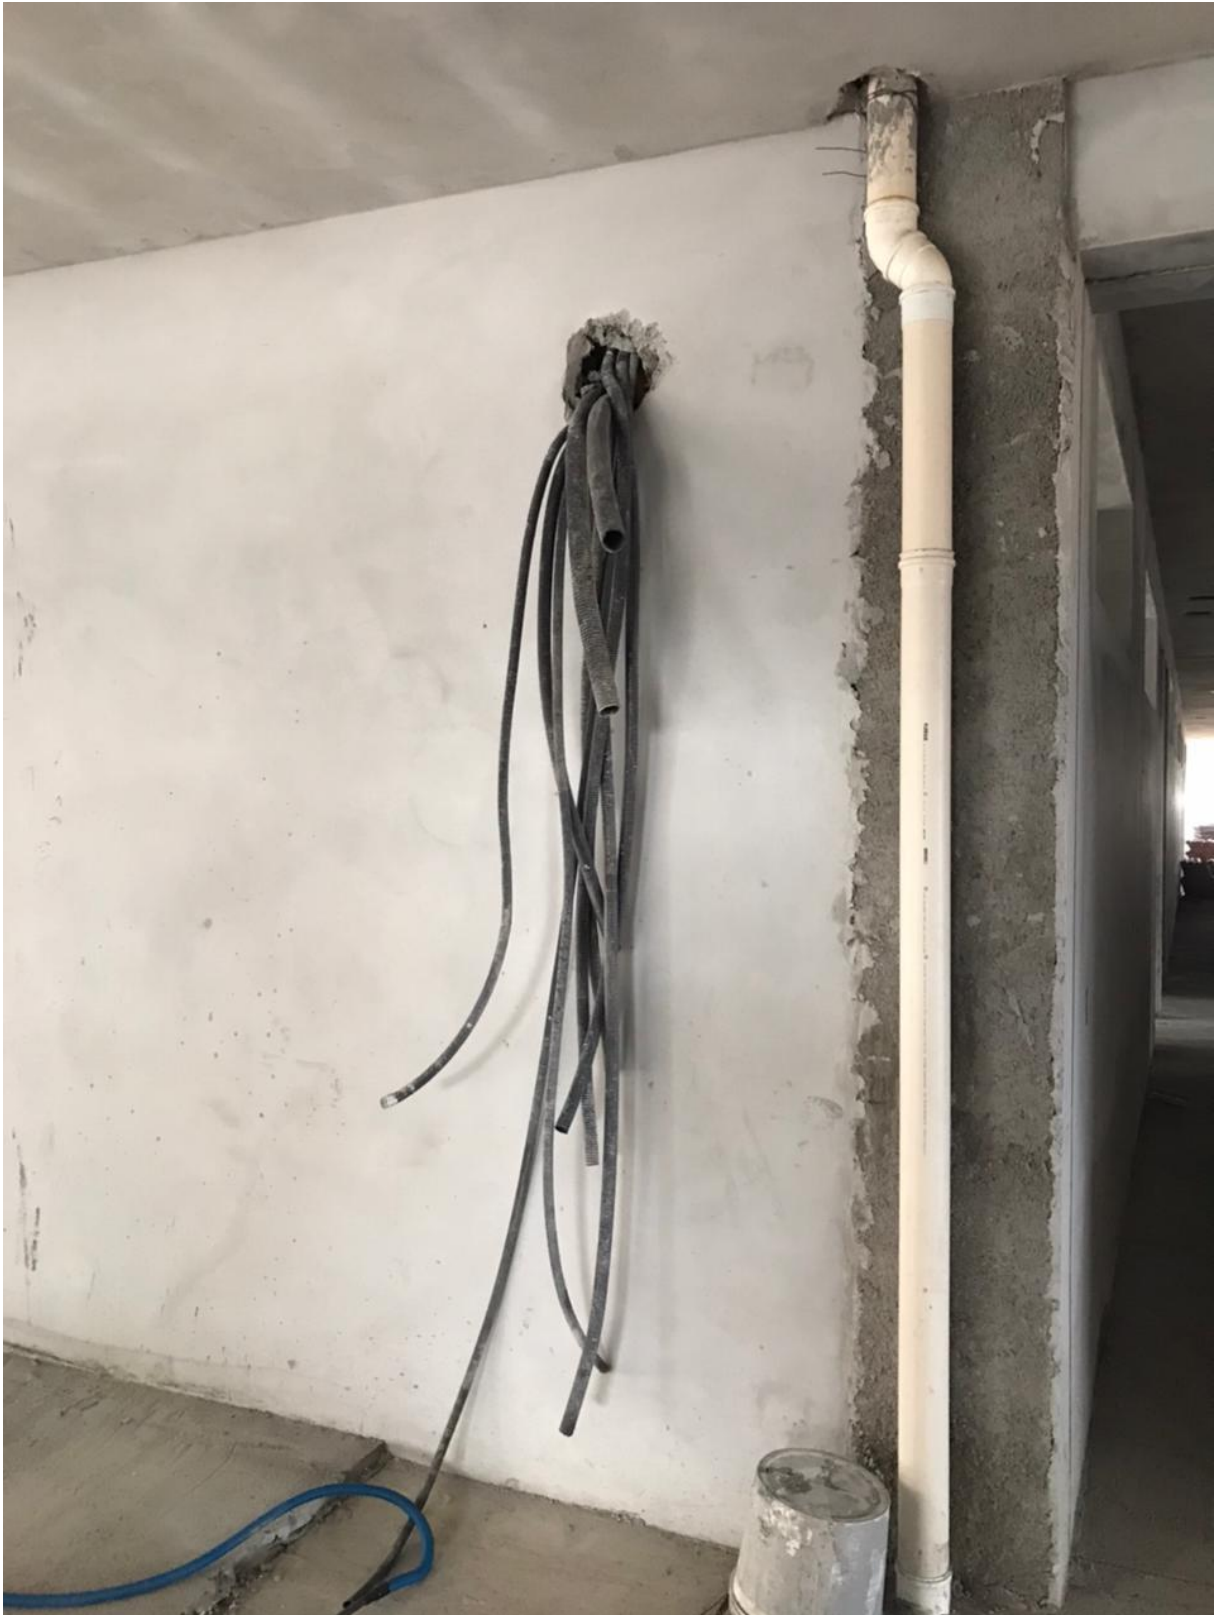
Figura 15: Tubos/canos elétricos e hidráulicos. (Fonte: Dos Autores 2021).

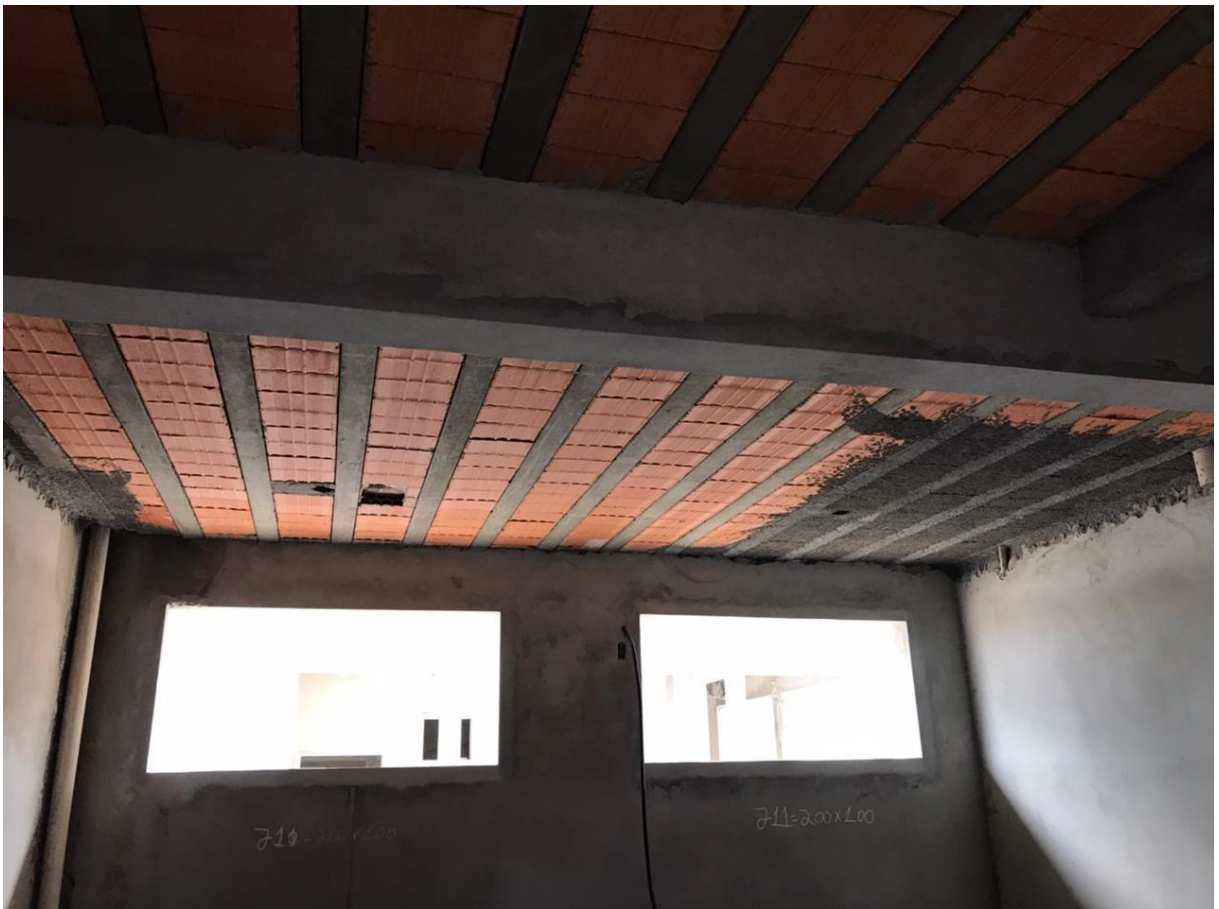
Em relação às coberturas dos ambientes, no geral serão construídas lajes treliçadas com lajotas cerâmicas, a maioria delas já se encontravam prontas, outras, em fase de construção, com os blocos cerâmicas assentados, porém ainda aparentes. No corredor principal da escola, a cobertura não é em laje, constitui-se de uma tesoura como armação de aço para distribuição em duas águas, onde o telhamento também é feito em aço.

Figura 16: Laje em finalização. (Fonte: Dos Autores 2021).

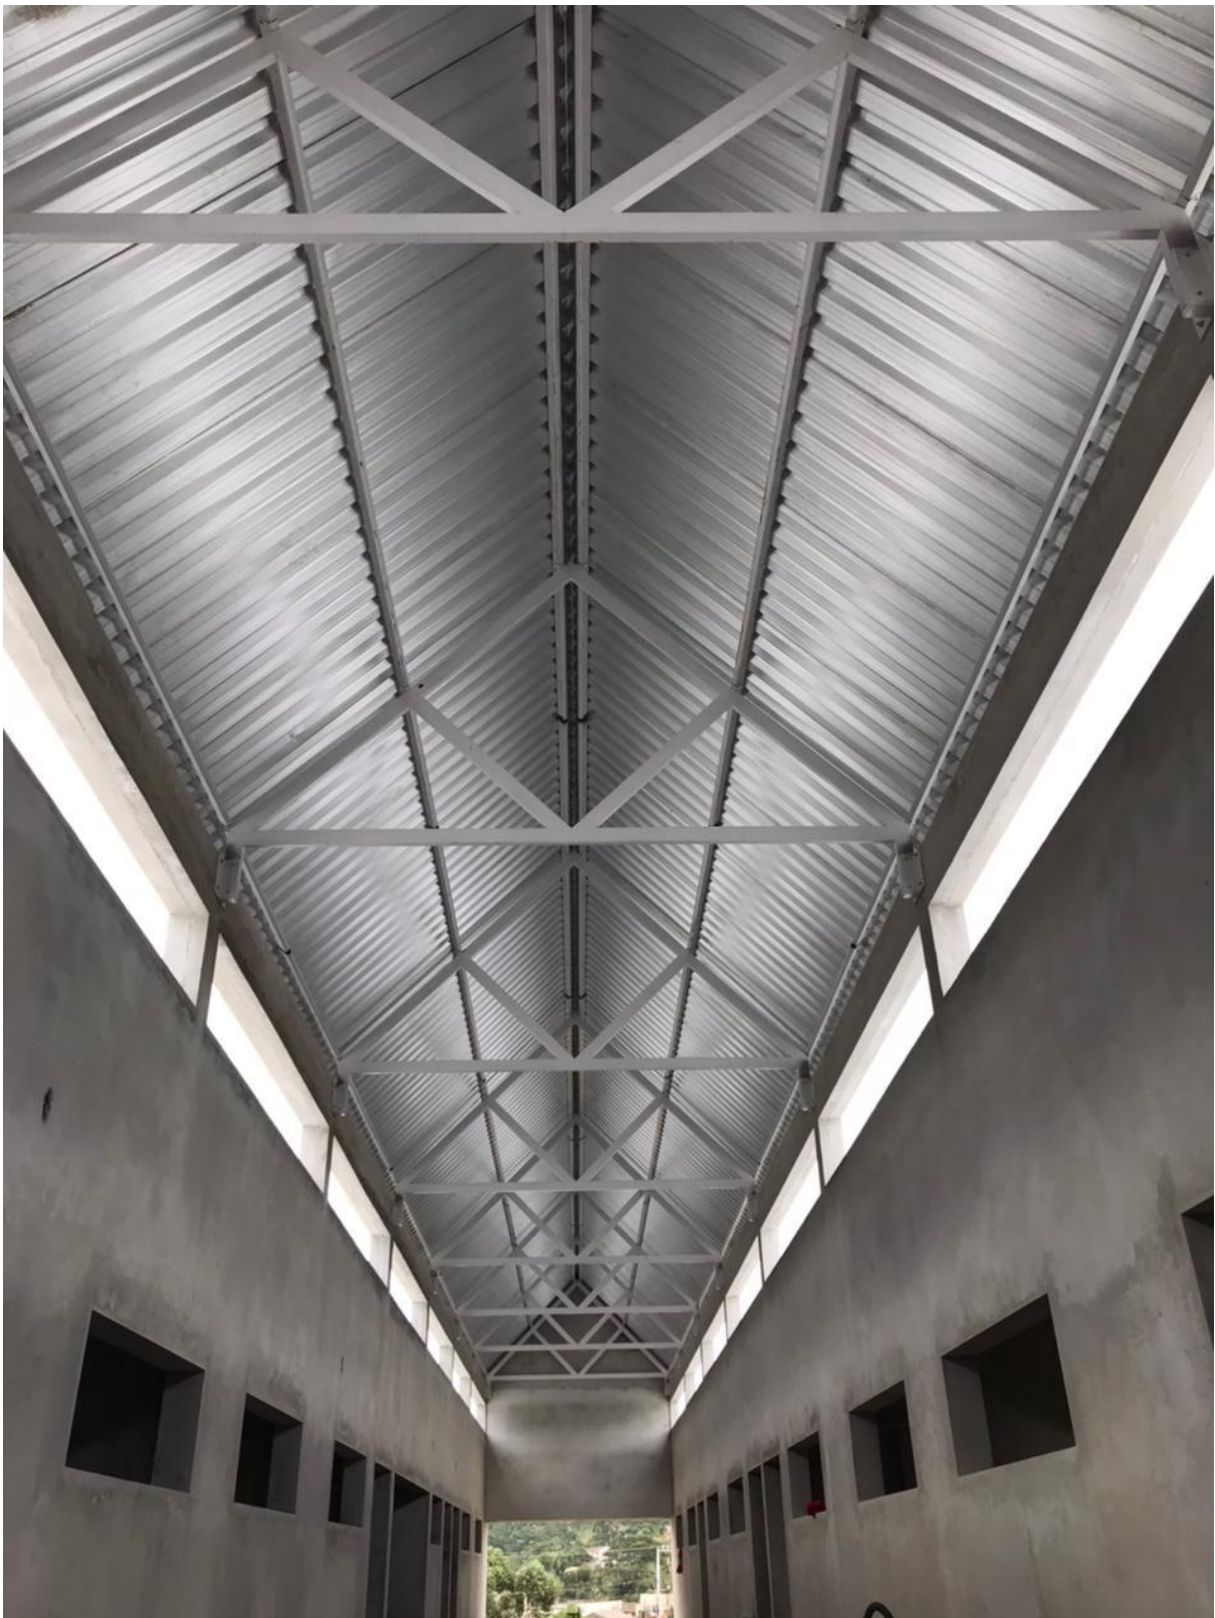
Figura 17: Corredor principal com telhas de aço. (Fonte: Dos Autores 2021).

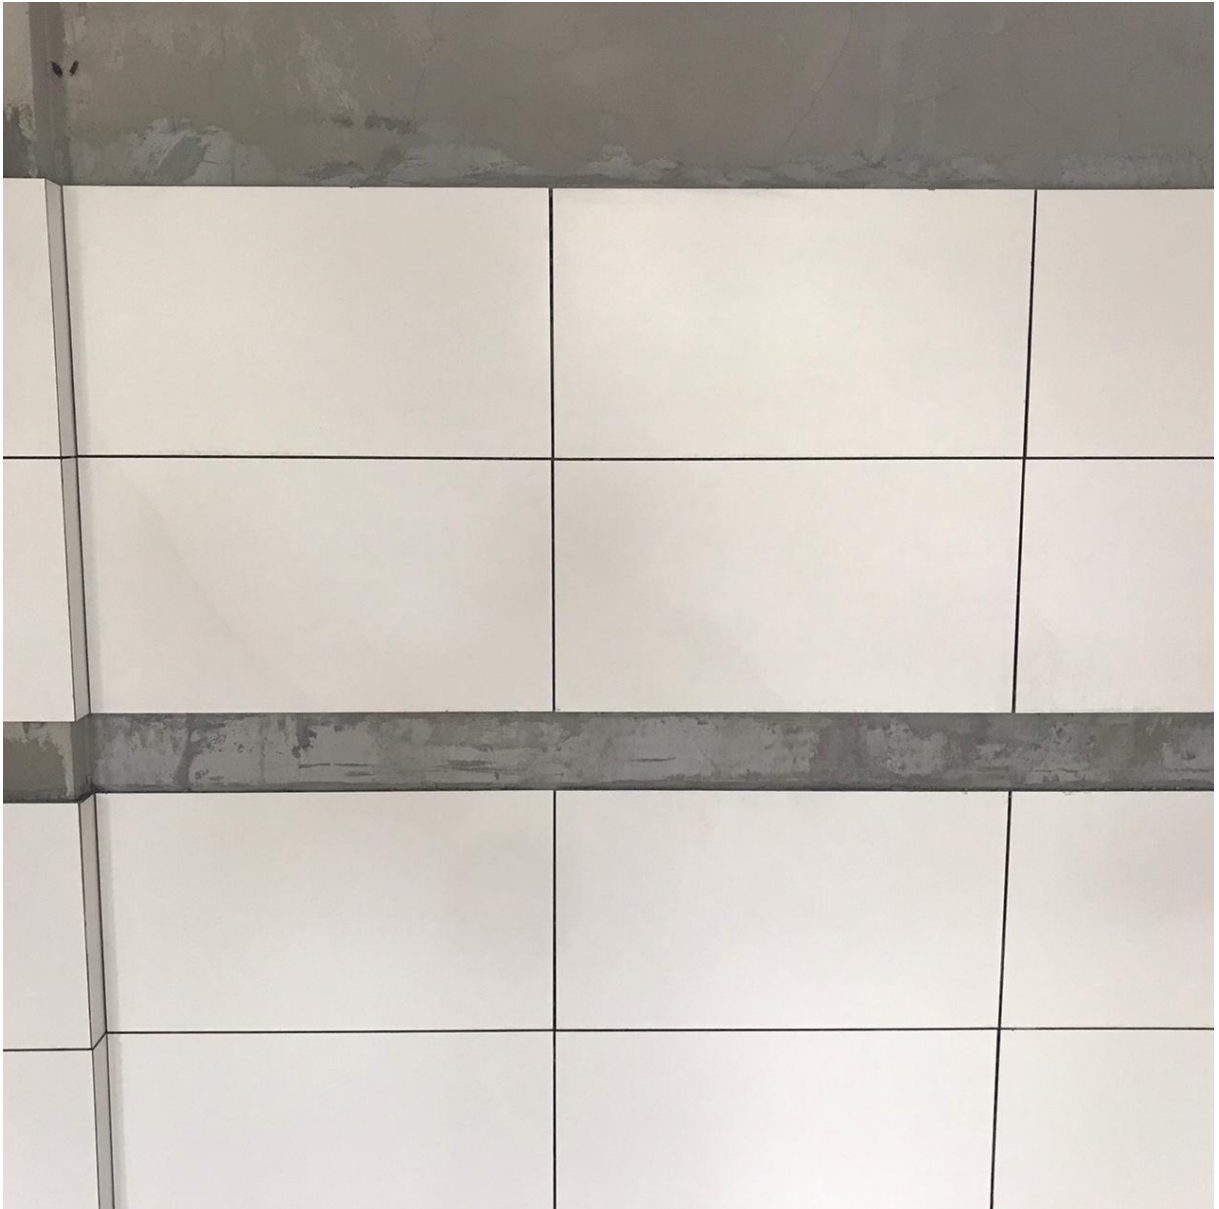
Nas paredes das salas de aula, foi possível notar que o assentamento do revestimento cerâmico estava sendo efetuado de forma excelente. As peças cerâmicas aplicadas no interior das salas de aula são azulejos de medida 32,5 cm x 59cm, lisos e de cor branca, da marca Eliane.

Figura 18: Revestimento cerâmico bem assentado. (Fonte: Dos Autores 2021).

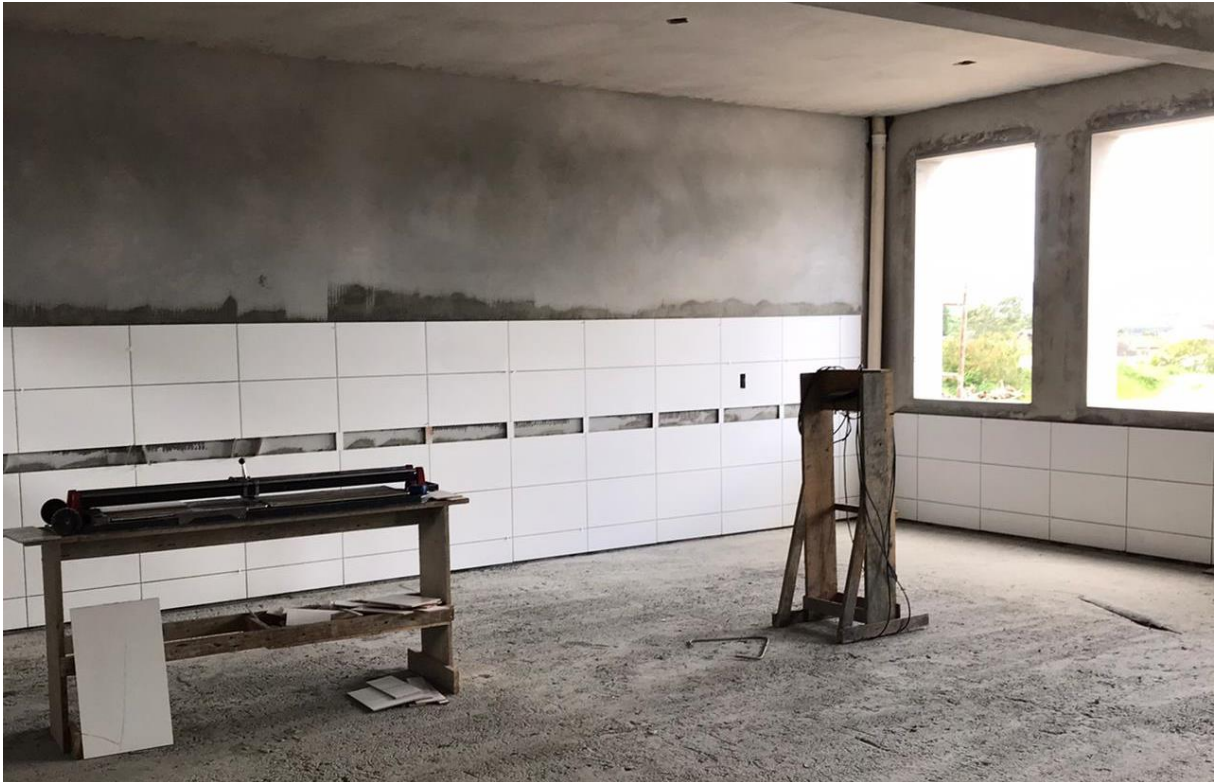
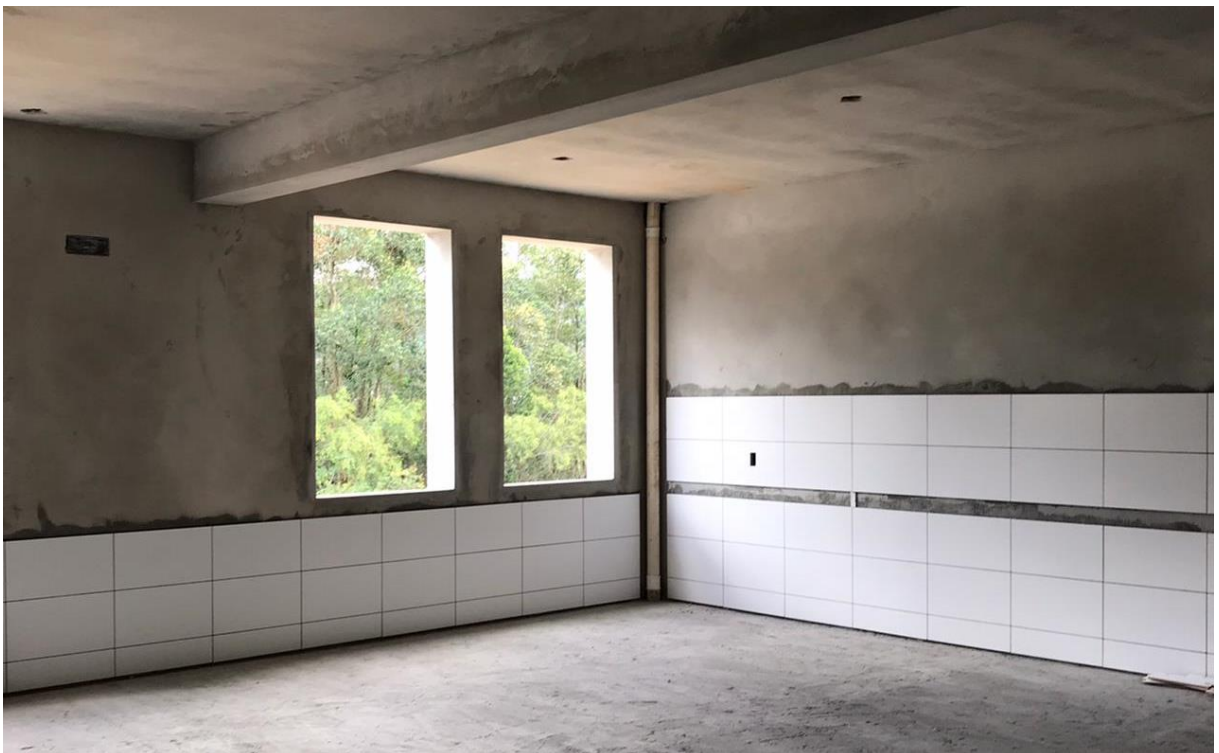
Figura 19: Revestimento cerâmico em aplicação. (Fonte: Dos Autores 2021).

Figura 20: Revestimento cerâmico em aplicação. (Fonte: Dos Autores 2021).

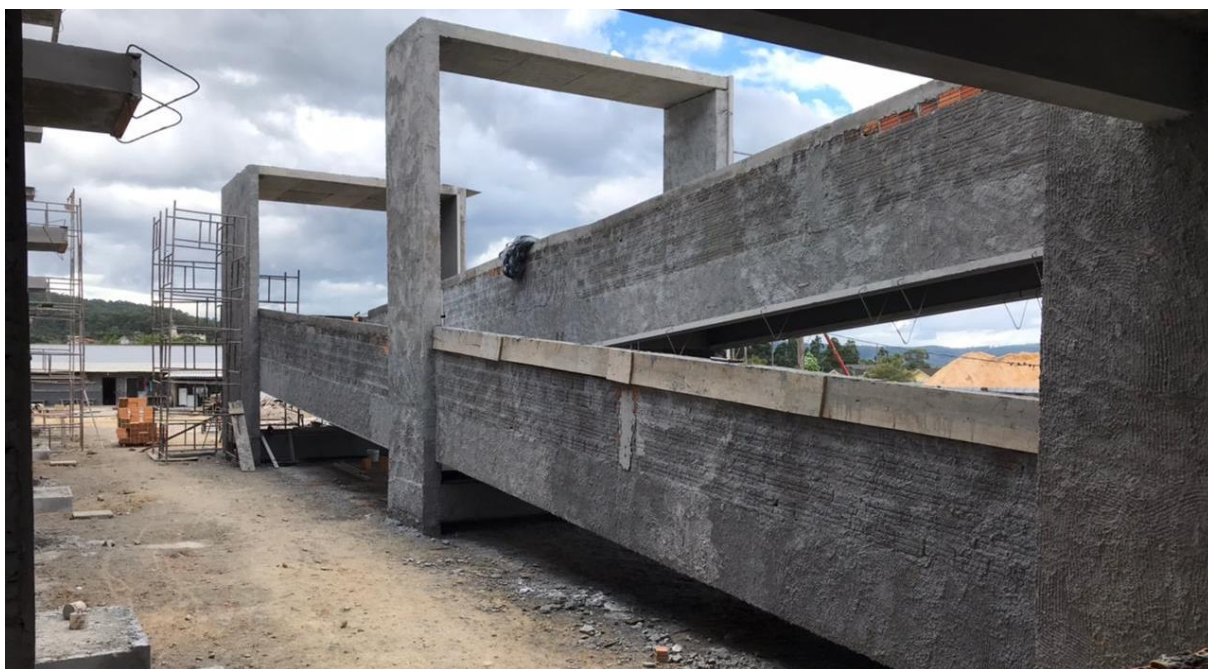
No lado externo da obra, foi construída a rampa de acesso do primeiro pavimento ao segundo, em concordância com a acessibilidade necessária na escola. A etapa estrutural da rampa estava concluída, com 8% de inclinação, com laje em treliça pré-moldada, foi cercada com uma mureta de 1,20 metro de altura, faltando apenas as finalizações, a mesma receberá corrimão de ferro e cobertura de alumínio.

Figura 21: Rampa de acesso ao 2º pavimento. (Fonte: Dos Autores 2021).

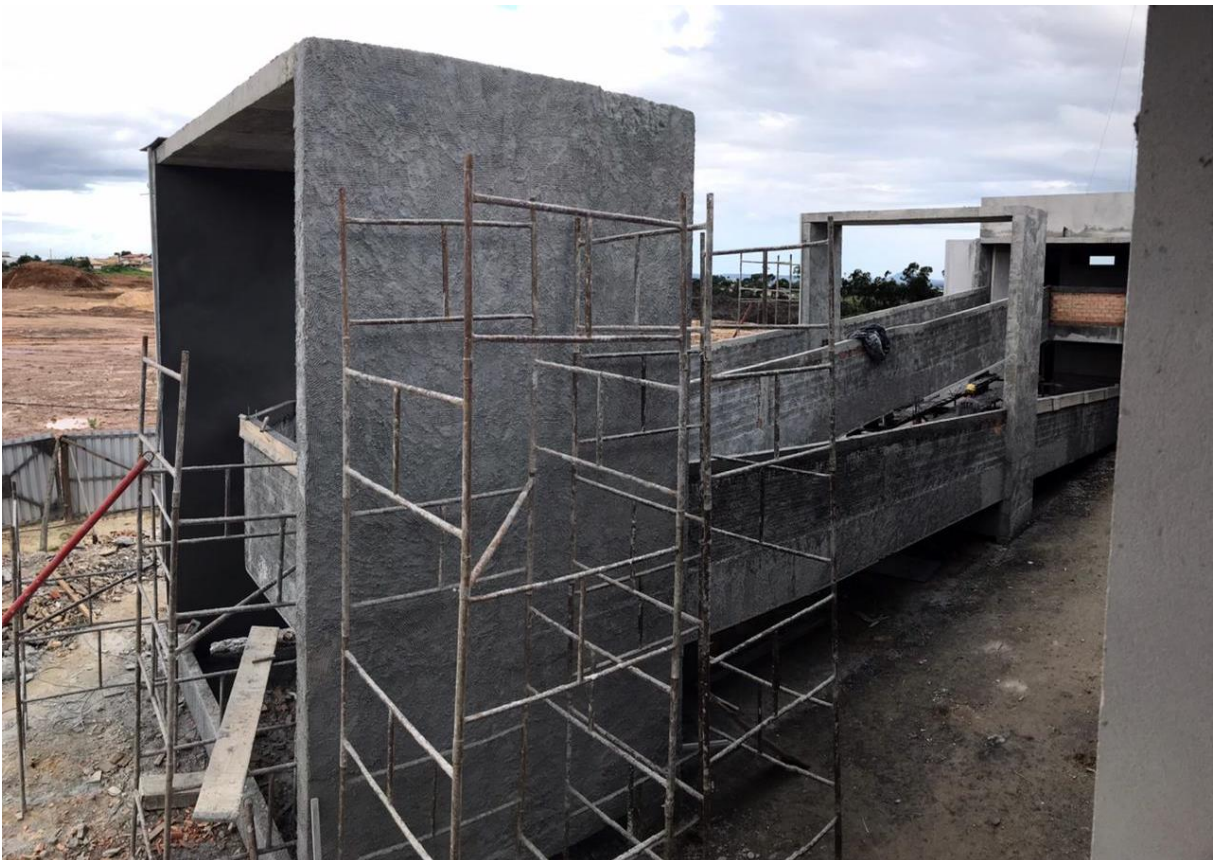
Figura 24: Rampa em construção. (Fonte: Dos Autores 2021).
