RELATÓRIO DE ACOMPANHAMENTO DAS OBRAS PÚBLICAS MUNICIPAIS

Relatório número: RAO 015/OSC/2021

Objeto: Contratação de empresa para execução dos serviços necessários às obras de construção da E.M.E.I.E.F. FILHO DO MINEIRO, com 6.553,00m² de área, na rua João Manoel Sebastião – bairro Metropol no município de Criciúma-SC.

RELATÓRIO DA 2ª VISITA – DIA 24/08/2020

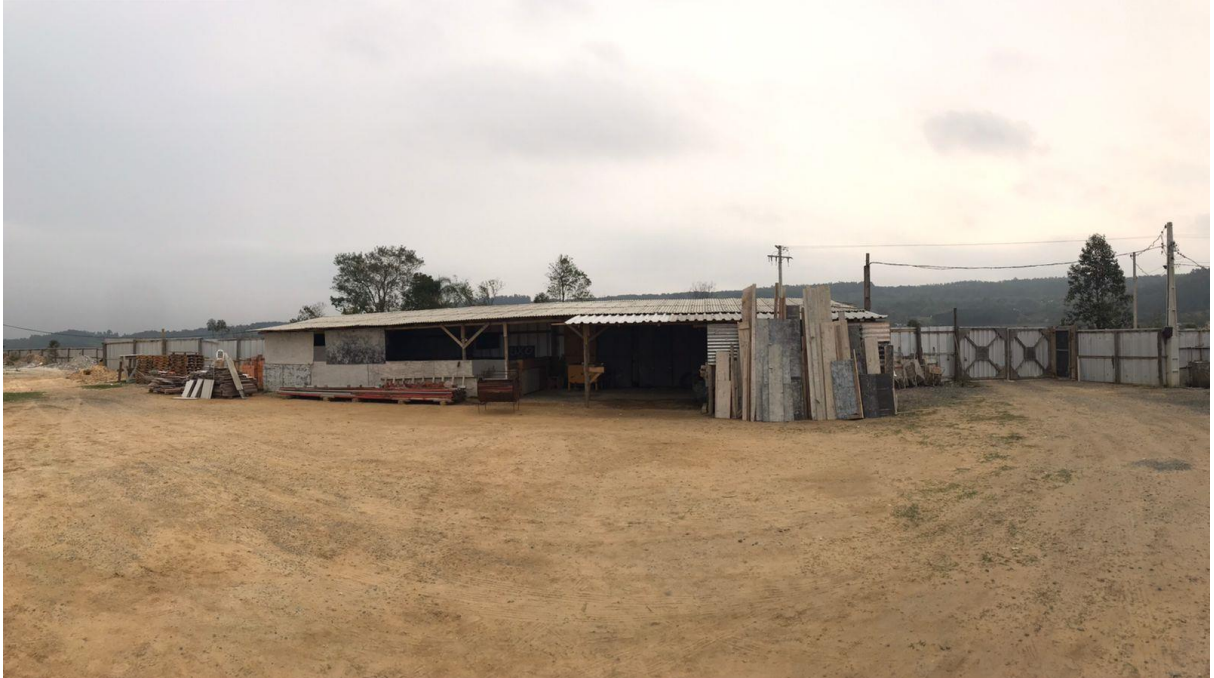
Logo na entrada, a Câmara de Infraestrutura do Observatório Social percebeu que as ferramentas e os materiais estavam bem organizados e armazenados dentro do barracão. A segunda imagem apresenta a acomodação dos colaboradores da obra.

Figura 7: Barracão. (Fonte: Dos Autores 2021).

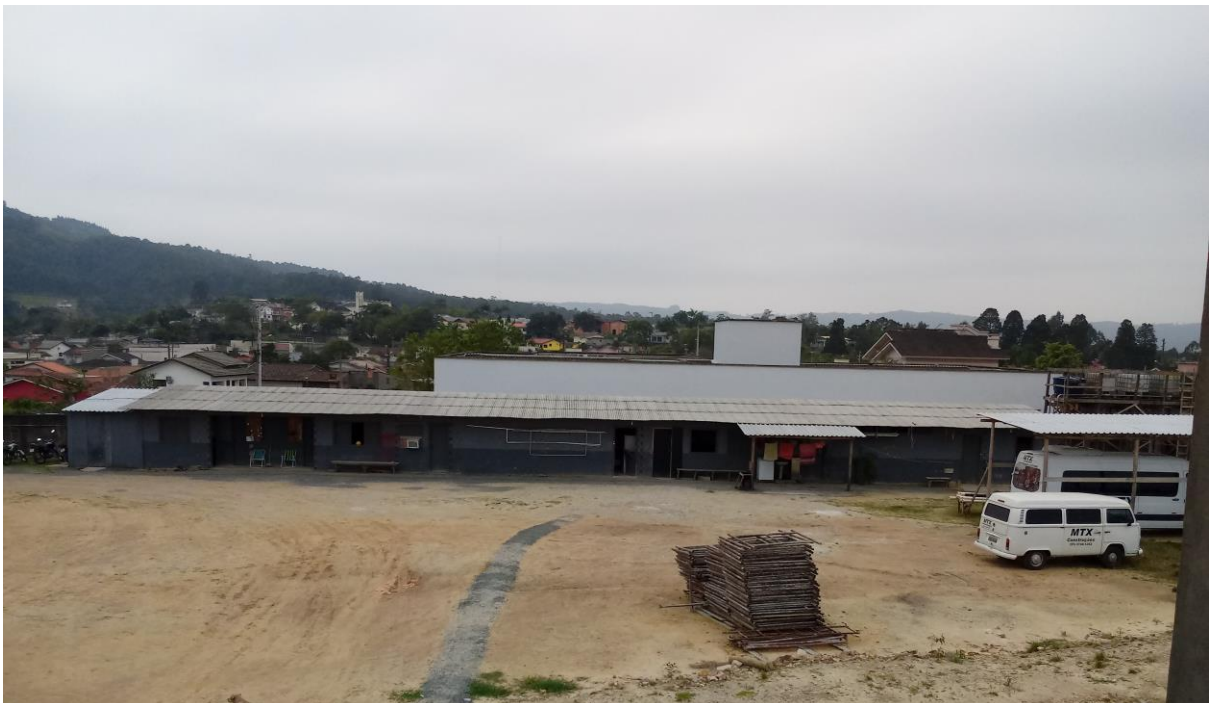
Figura 8: Acomodação. (Fonte: Dos Autores 2021).

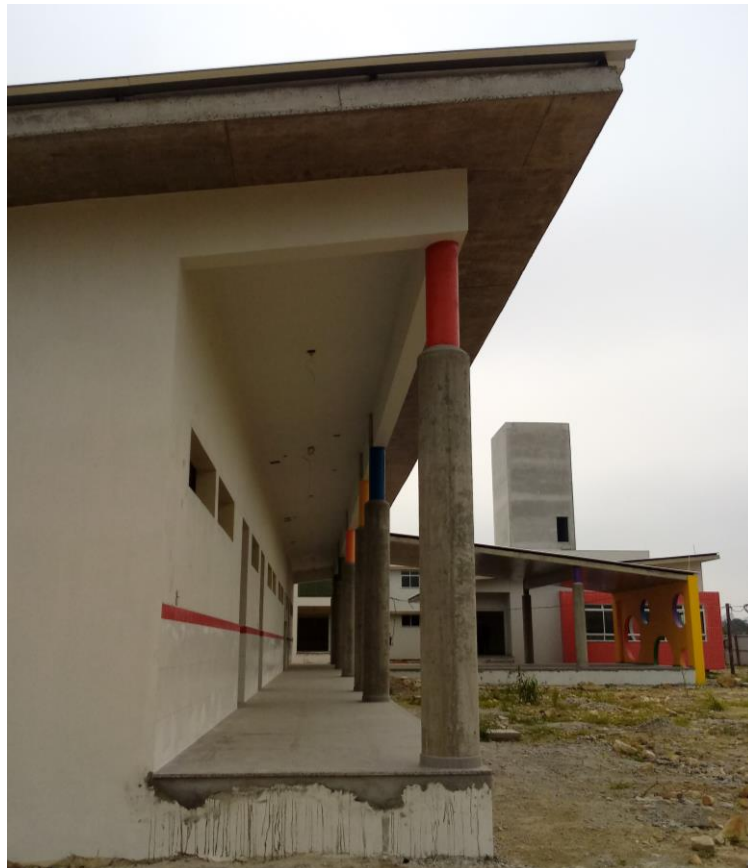
Figura 10: Corredor do último bloco. (Fonte: Dos Autores 2021).

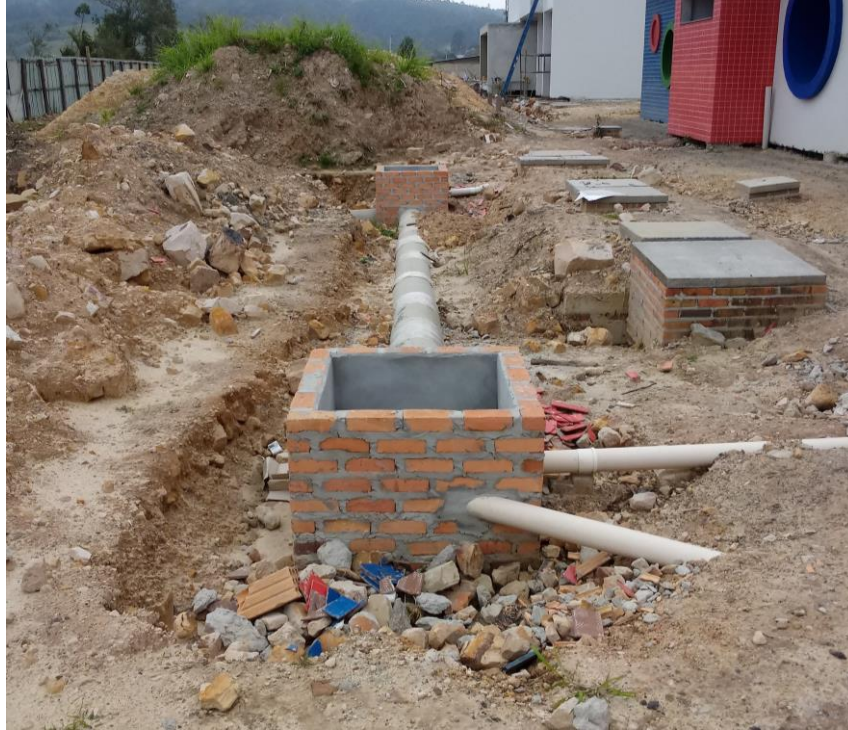
Figura 10: Instalação de poços e fossas. (Fonte: Dos Autores 2021).

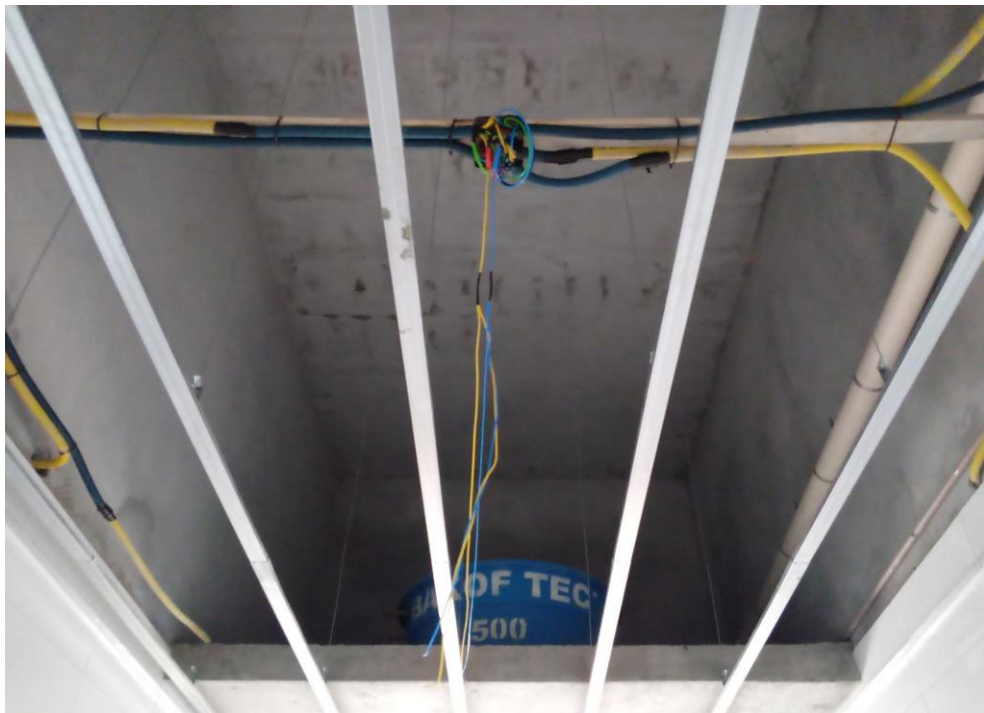
Figura 11: Caixa d'água e fios elétricos. (Fonte: Dos Autores 2021).

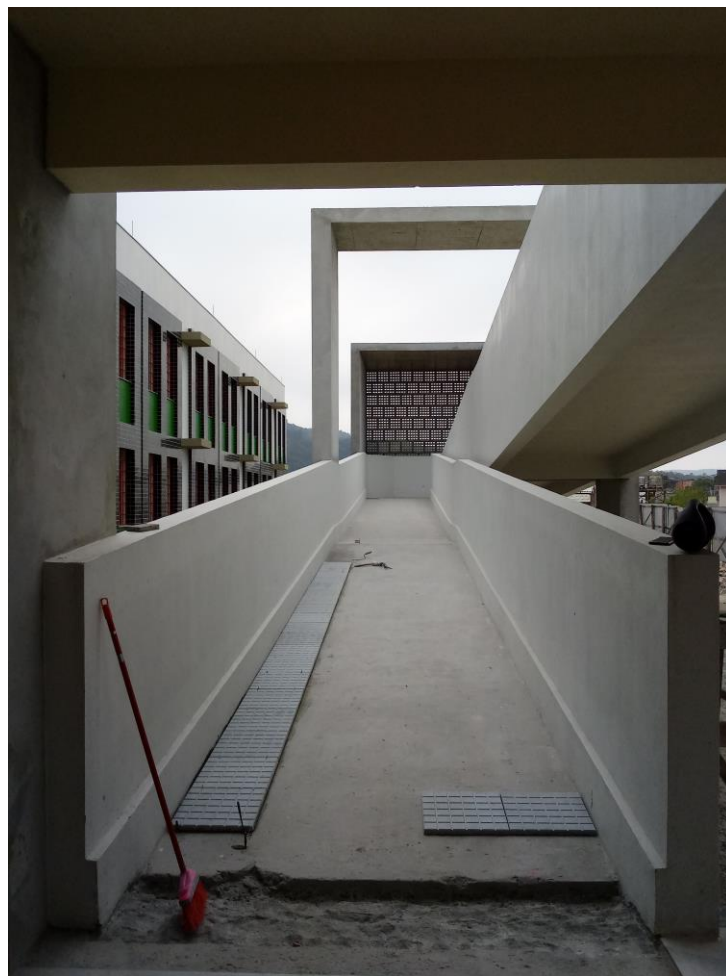
Figura 13: Rampa de acesso as salas de aula. (Fonte: Dos Autores 2021)

As salas de aula serão amplas, e a Escola certificará sua acessibilidade com a criação da rampa de acesso ao segundo piso. As escadas encontram-se em convergência com o conforto ergonômico e também estão em fase de conclusão.

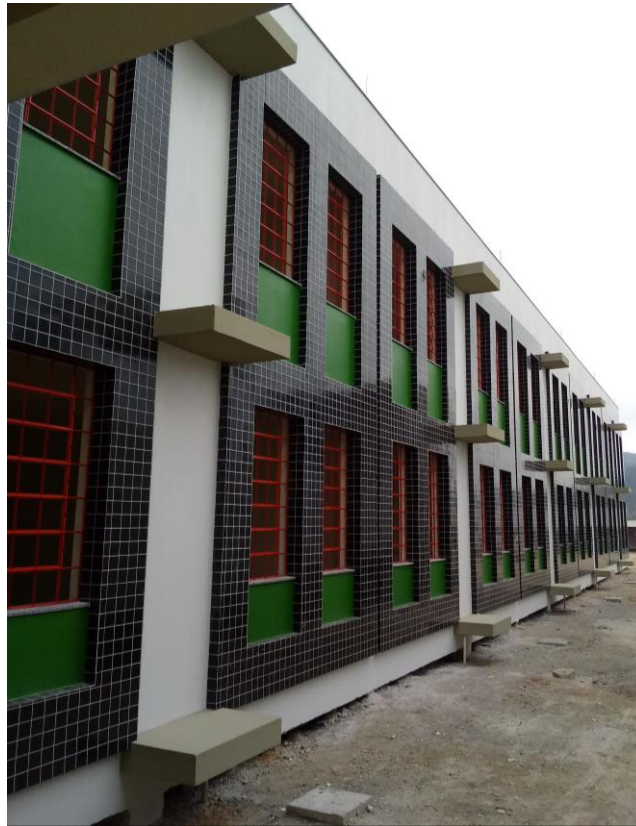
Figura 14: Salas de aula revestidas externamente. (Fonte: Dos Autores 2021).

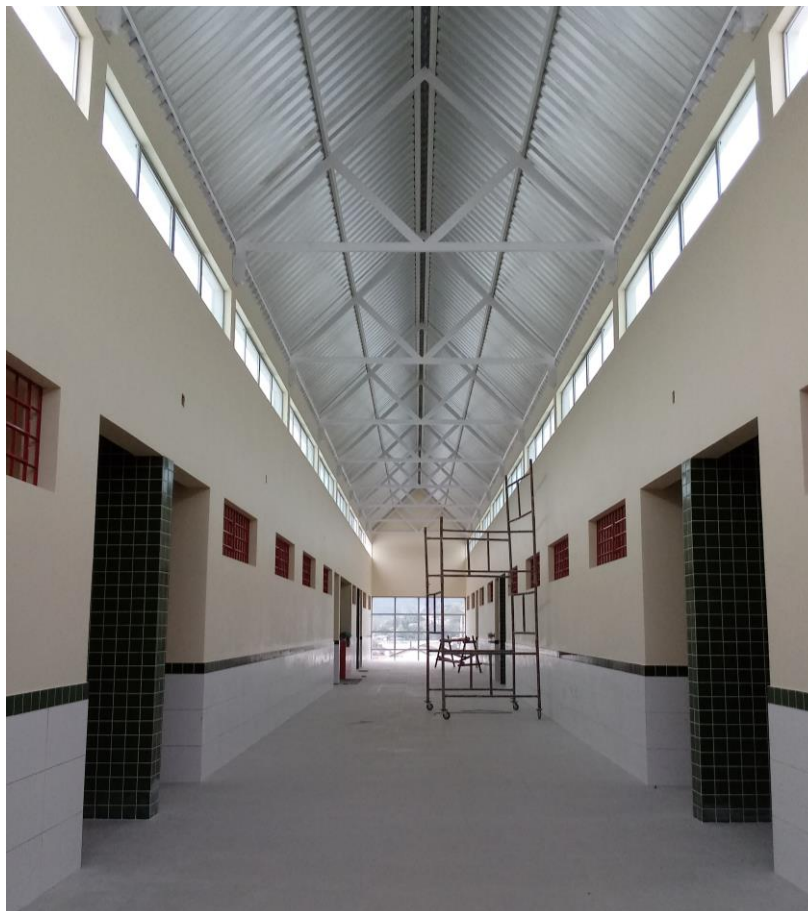
Figura 16: Corredor principal com telhas de aço. (Fonte: Dos Autores 2021).

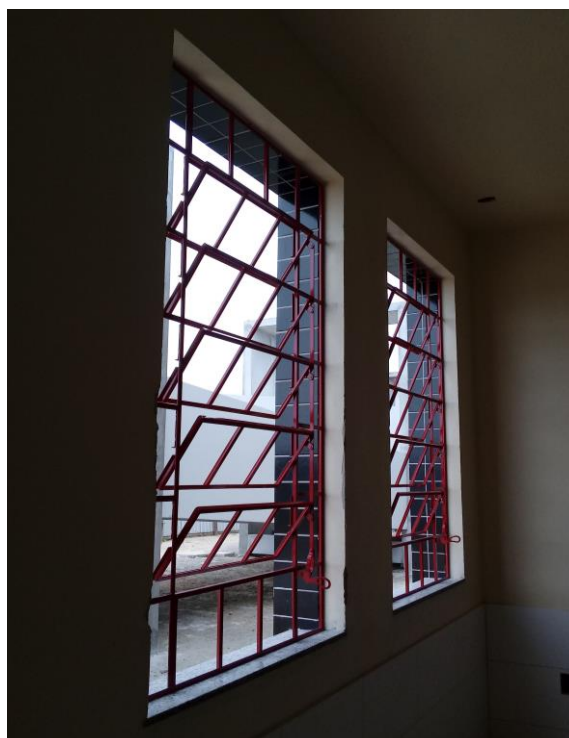
Foram instaladas também as esquadrias das janelas e colocadas portas em alguns espaços.

Figura 17: Esquadrias. (Fonte: Dos Autores 2021).

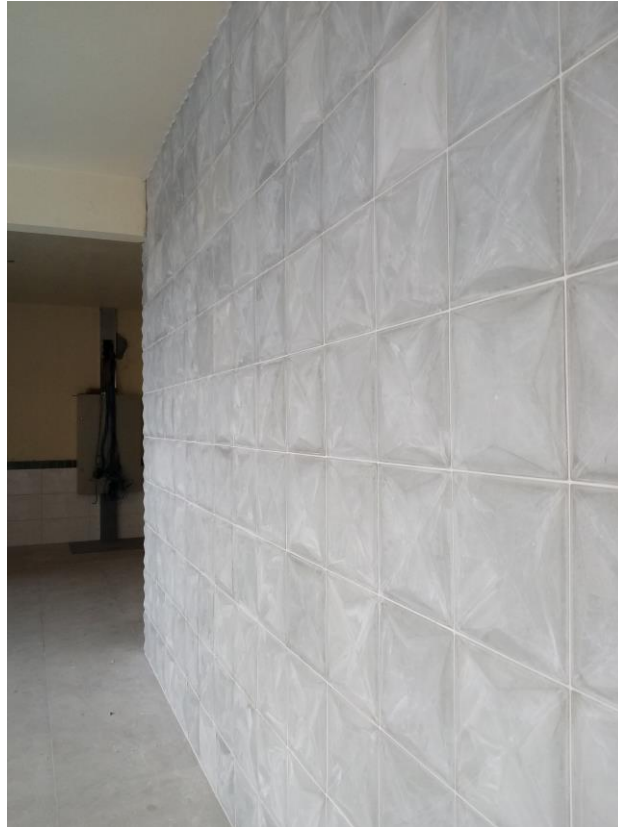
Figura 18: Revestimento cerâmico aplicado. (Fonte: Dos Autores 2021).

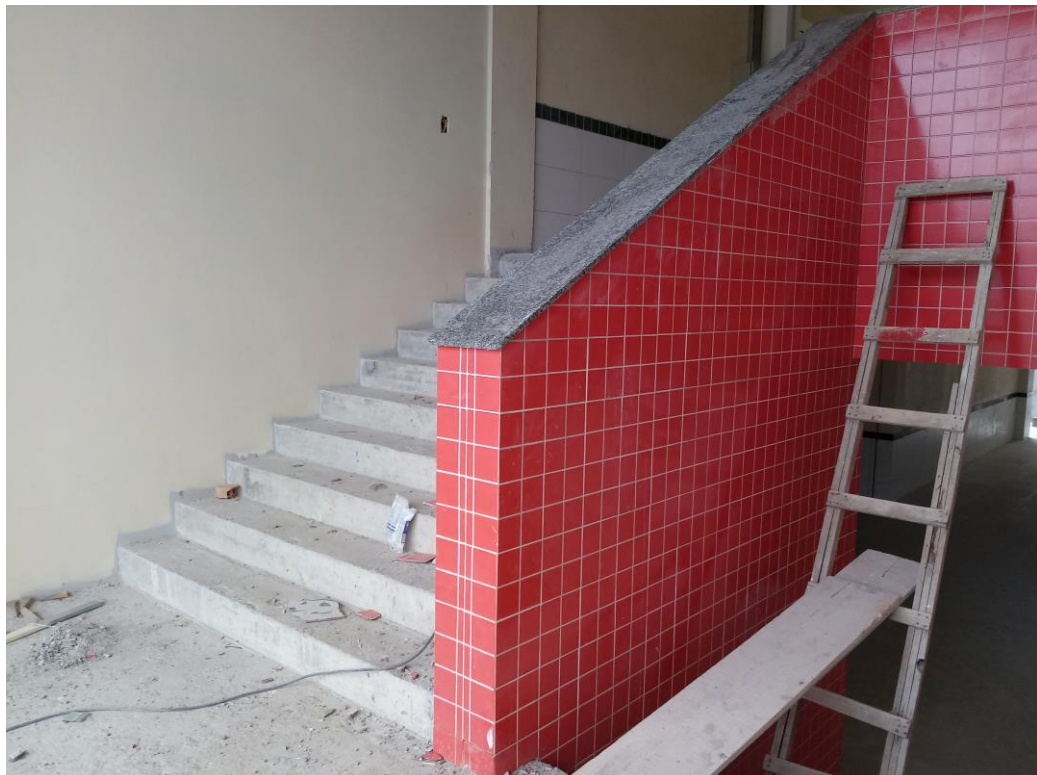
Figura 19: Revestimento cerâmico aplicado. (Fonte: Dos Autores 2021).

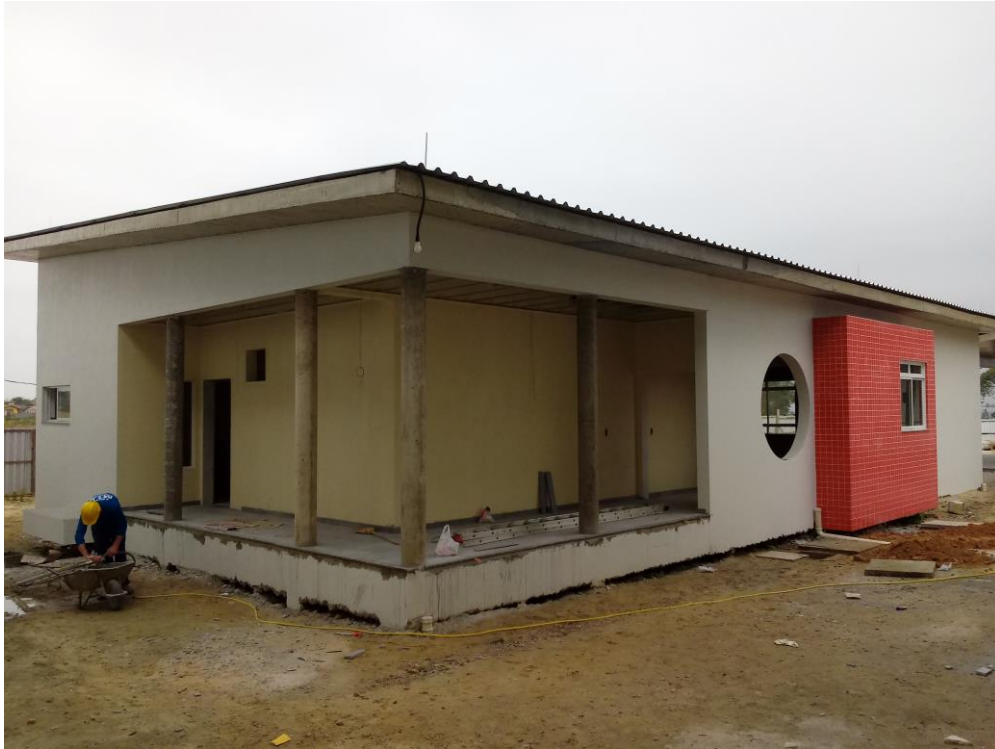
Na parte externa da obra grande parte dos serviços já foi concluído, visto que faltam a colocação dos vidros, pisos da rampa de acesso e alguns detalhes de acabamento e pintura. Já na parte interna: colocação de portas, iluminação e finalização dos sanitários.

Figura 20: Vista frontal e lateral. (Fonte: Dos Autores 2021).
