## RELATÓRIO DE ACOMPANHAMENTO DAS OBRAS PÚBLICAS MUNICIPAIS

**Relatório número:** RAO/014/OSC/2021

**Objeto:** Contratação de empresa para execução dos serviços necessários às obras de construção da edificação do prédio da Unidade Básica de Saúde – (UBS Porte II), com 628,28m<sup>2</sup> de área, na rua José Machado de Souza, bairro São Sebastião no município de Criciúma-SC.

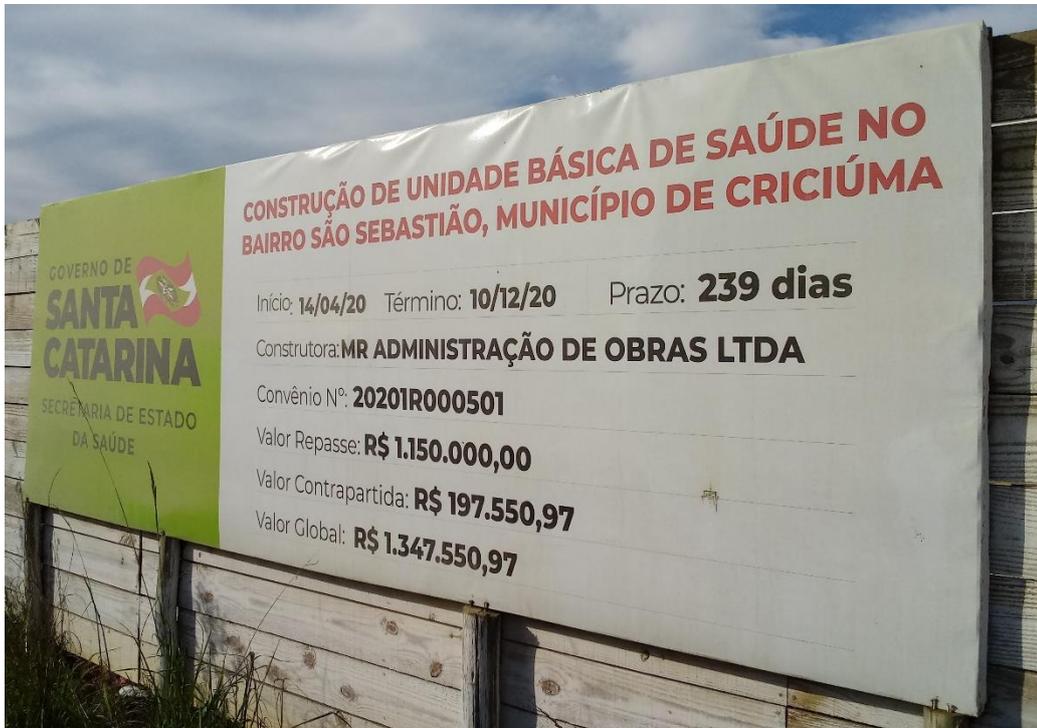
Na segunda placa de identificação localizada na obra, foi observado que algumas informações como as datas, dias de prazo e o valor global estavam incorretas.

Figura 5: Placa de identificação incorreta (fonte: dos autores 2021).

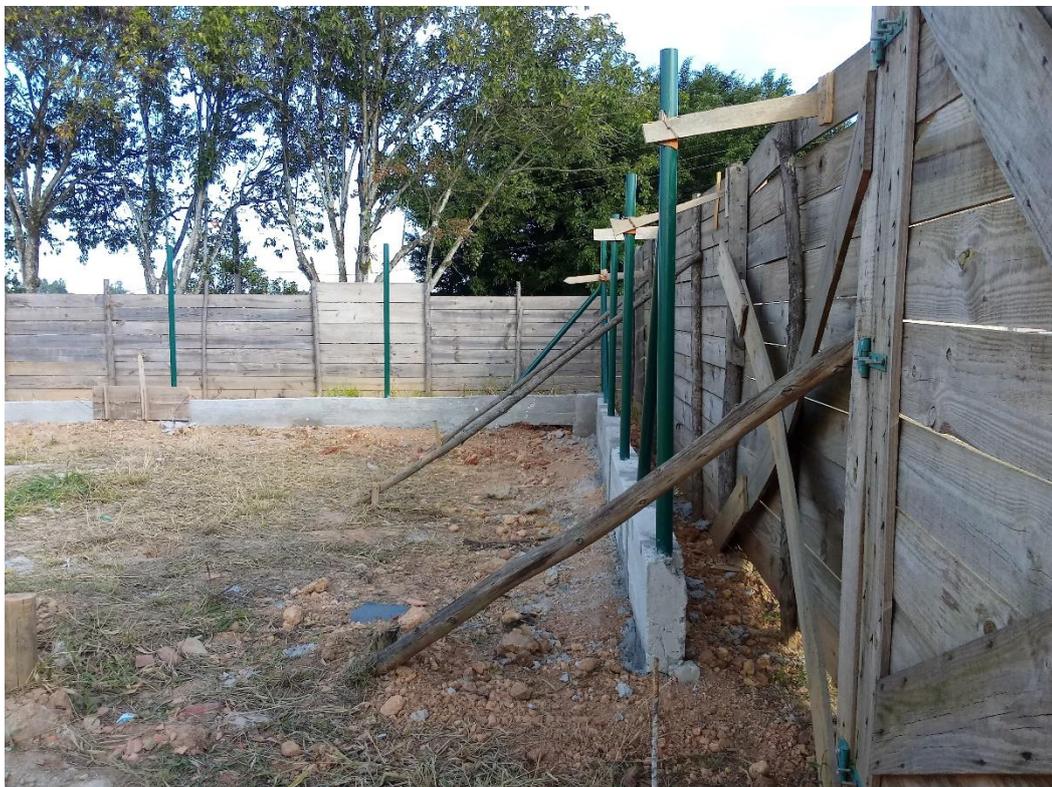
Figura 6: Cercamento sendo realizado (fonte: dos autores 2021).

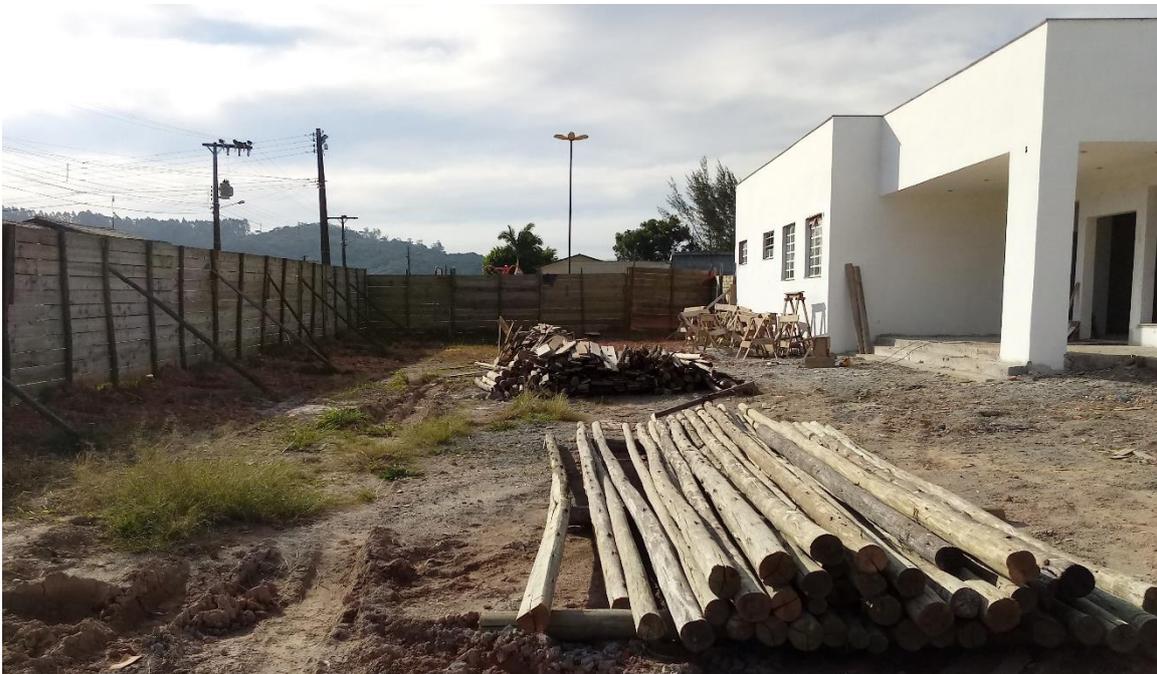
Quanto aos materiais utilizados na obra, todos estavam armazenados de forma correta, sendo que o madeiramento se encontrava sem contato com o solo e outros materiais e ferramentas estavam dentro do barracão.

**Figura 7:** Madeiramento armazenado corretamente (fonte: dos autores 2021).

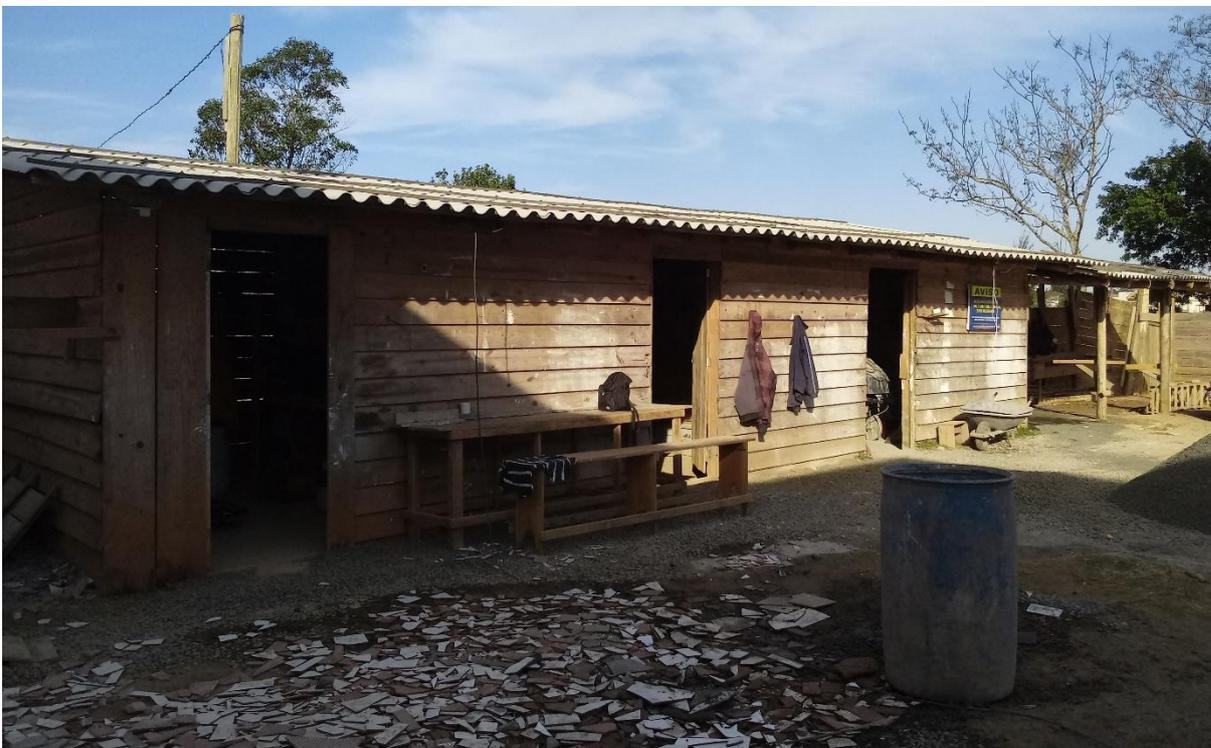
**Figura 8:** Barracão (Fonte: dos autores 2021).

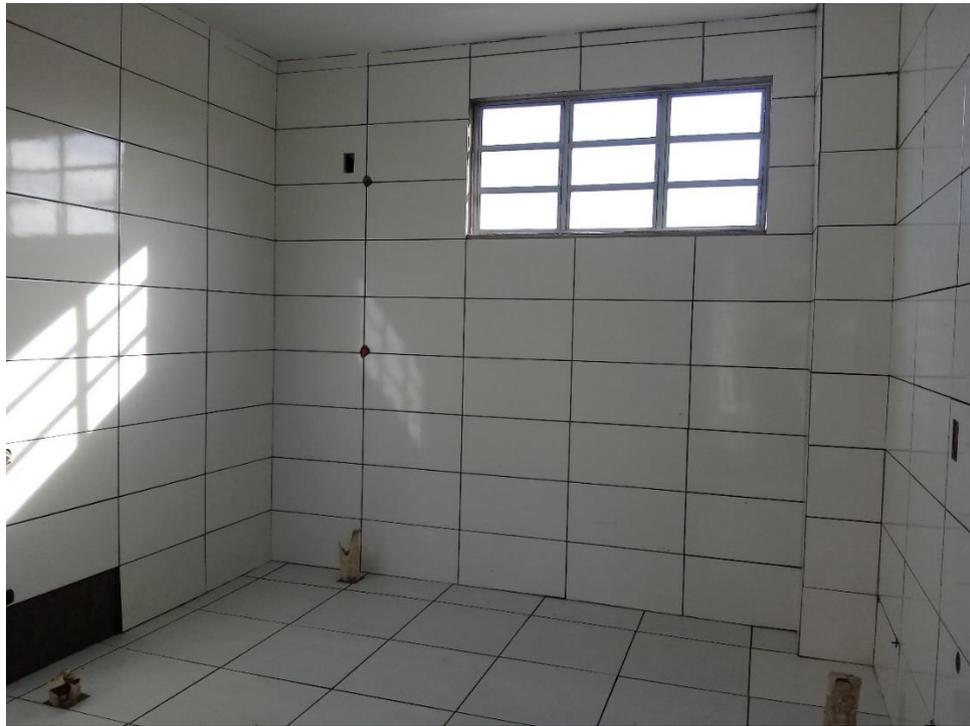
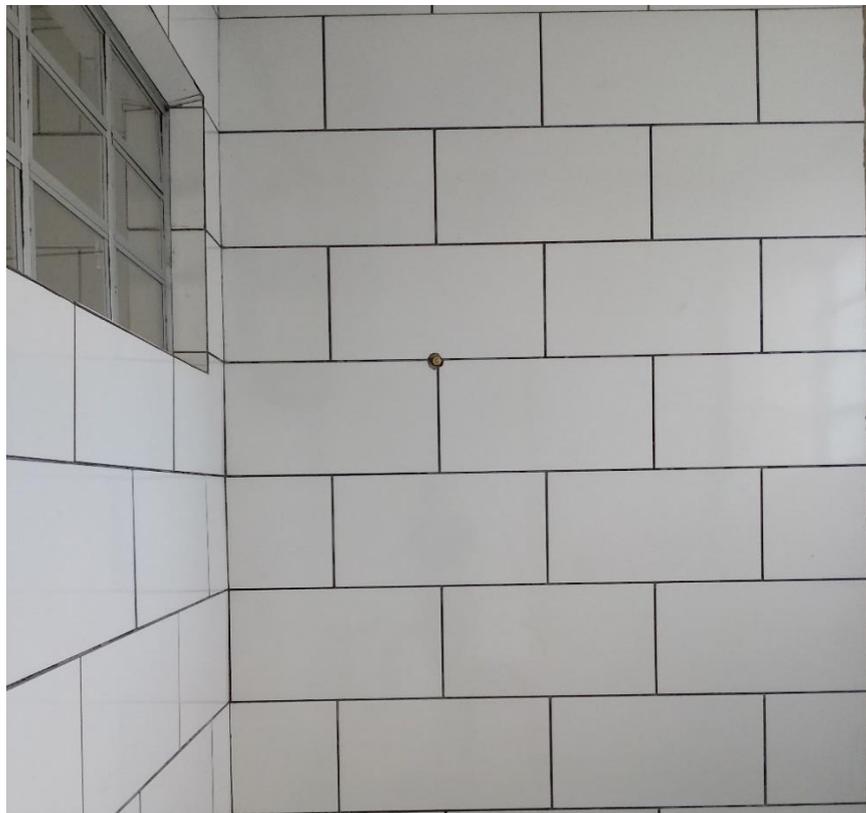
Quanto a forma de instalação dos azulejos nas paredes, foi observado que estavam sendo realizados sem modelo específico.

**Figura 11:** Instalação do revestimento cerâmico sem modelo (fonte: dos autores 2021).

**Figura 12:** Instalação do revestimento cerâmico sem modelo (fonte: dos autores 2021).

Foi observado também que toda a estrutura aparenta estar em conformidade com o descrito no Memorial Descritivo, porém, o que chamou a atenção foi a forma como estão sendo colocados os azulejos nas paredes internas dos banheiros, DML, sala de esterilização e sala de utilidades, não foi seguido um modelo específico para instalação, o que reflete na diferenciação do serviço.
