RELATÓRIO DE ACOMPANHAMENTO DAS OBRAS PÚBLICAS MUNICIPAIS

Relatório número: RAO/012/OSC/2021

Objeto: Contratação de empresa para execução dos serviços necessários às obras de construção do prédio do CENTRO DE EDUCAÇÃO INFANTIL MUNICIPAL (C.E.I.M) no BAIRRO MORRO ESTEVÃO, com 972,77m² de área, na rua Irio Menegon - município de Criciúma-SC.

RELATÓRIO DA 1ª VISITA – DIA 06/07/2021

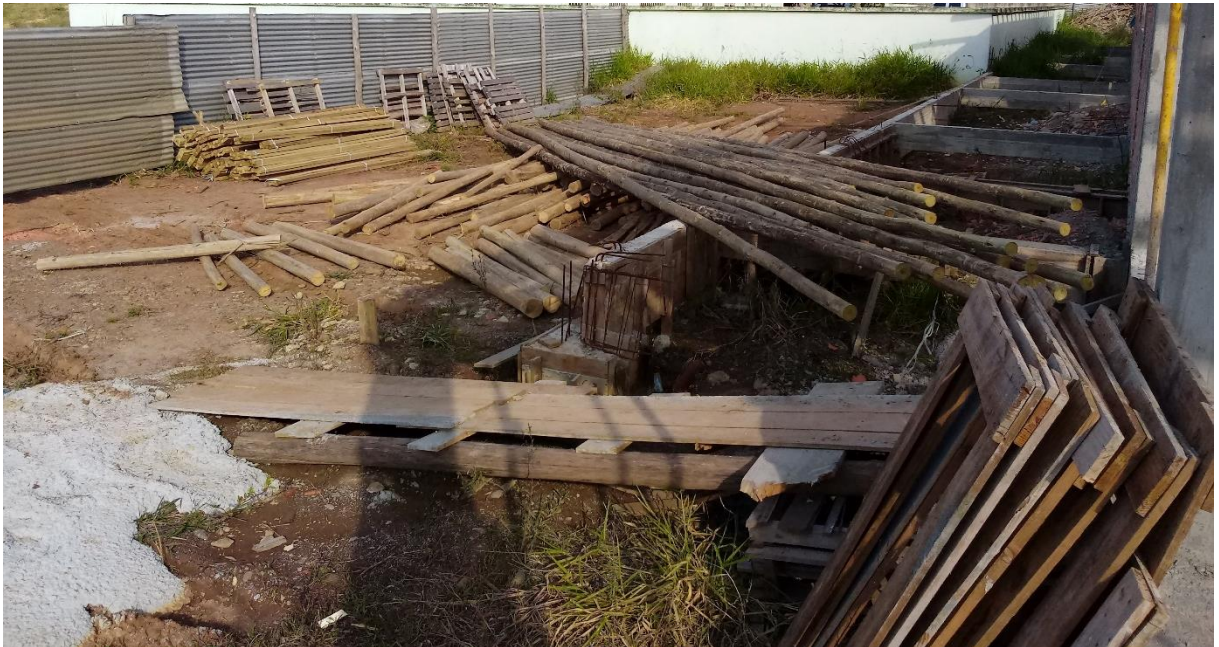
Quanto aos materiais utilizados na obra alguns se encontravam armazenados corretamente sem contato com o solo, evitando a degradação, outros estavam armazenados de forma incorreta.

Figura 7: Materiais armazenados de forma incorreta (fonte: dos autores 2021).

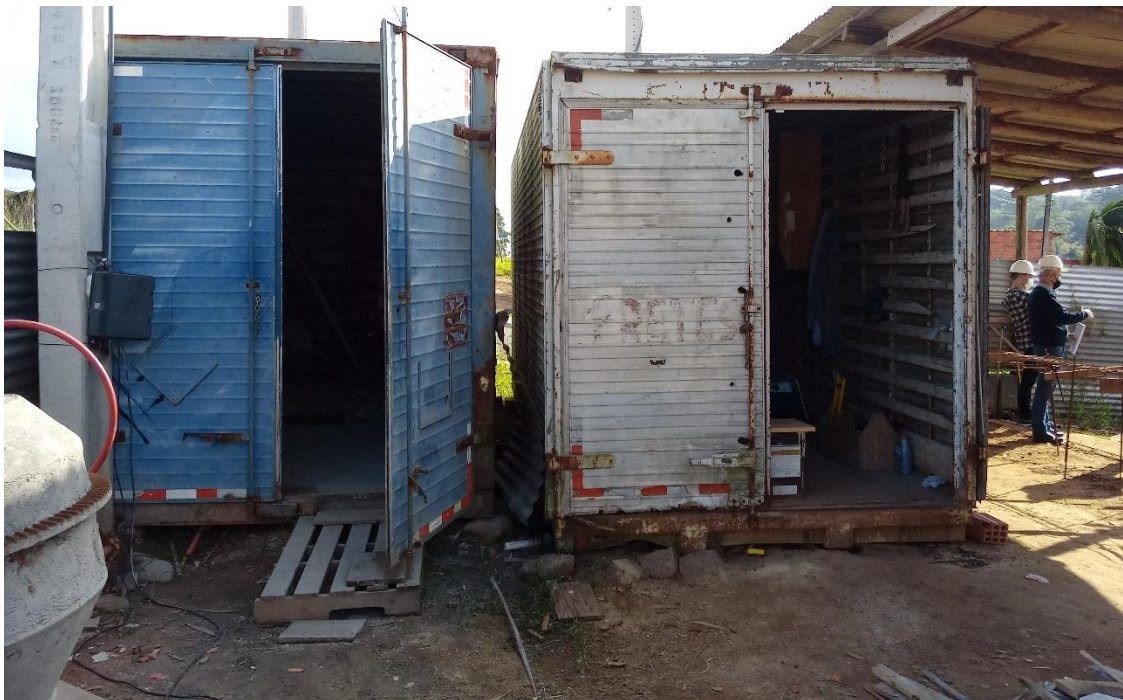
Figura 8: Barracão feito em inconformidade com o Memorial Descritivo (Fonte: dos autores 2021).

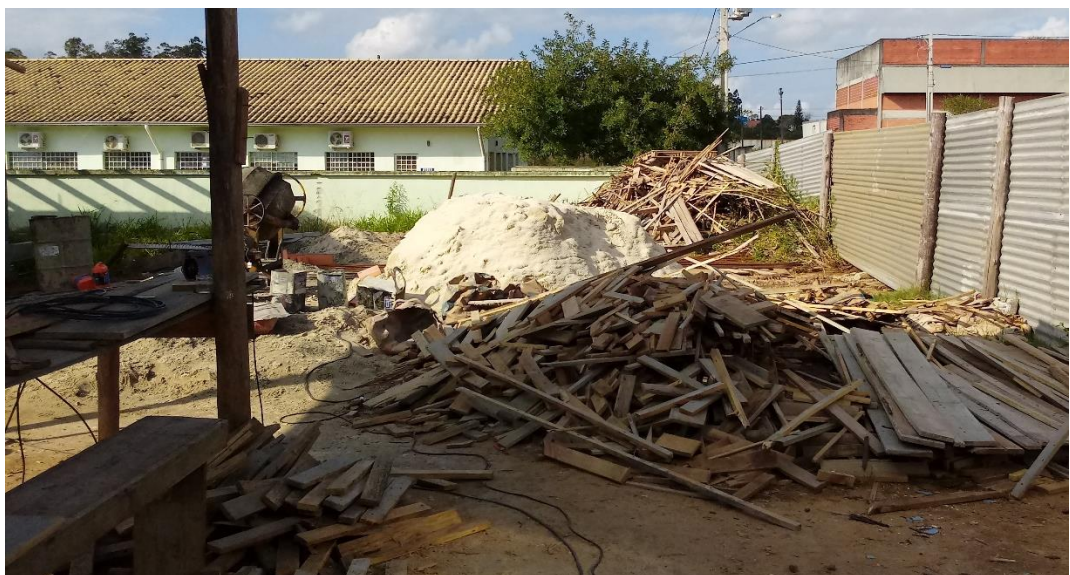
Ao redor da obra em execução a equipe notou alguns fatores importantes, dentre eles, a limpeza do canteiro de obra. Existiam resíduos descartados incorretamente, o memorial descritivo afirma que a limpeza é de responsabilidade do executante, devendo destinar os resíduos para um local correto.

Figura 10: Materiais descartados de forma incorreta (fonte: dos autores 2021).

As instalações elétricas estão em fase inicial, porém as hidráulicas já estão em fase final. Foi observado também que toda a estrutura aparenta estar em conformidade com o Memorial Descritivo, o que chamou a atenção foram o descarte e o armazenamento dos materiais, feito de maneira incorreta, vale lembrar que é de responsabilidade da empresa que executa, fornecer o destino correto para o entulho.
