RELATÓRIO DE ACOMPANHAMENTO DAS OBRAS PÚBLICAS

Relatório número: RAO 032/OSC/2016

Órgão / entidade: Município de Criciúma - SC

Objeto: Contratação de empresa de engenharia para execução dos serviços necessários a implantação do **PARQUE DOS IMIGRANTES**, numa área total de 61.094,00m² localizada as margens do anel viário – Vila Francesa no Distrito de Rio Maina Município de Criciúma-SC. Convênio nº. 2015TR001194 entre GOVERNO DO ESTADO x MUNICÍPIO DE CRICIÚMA.

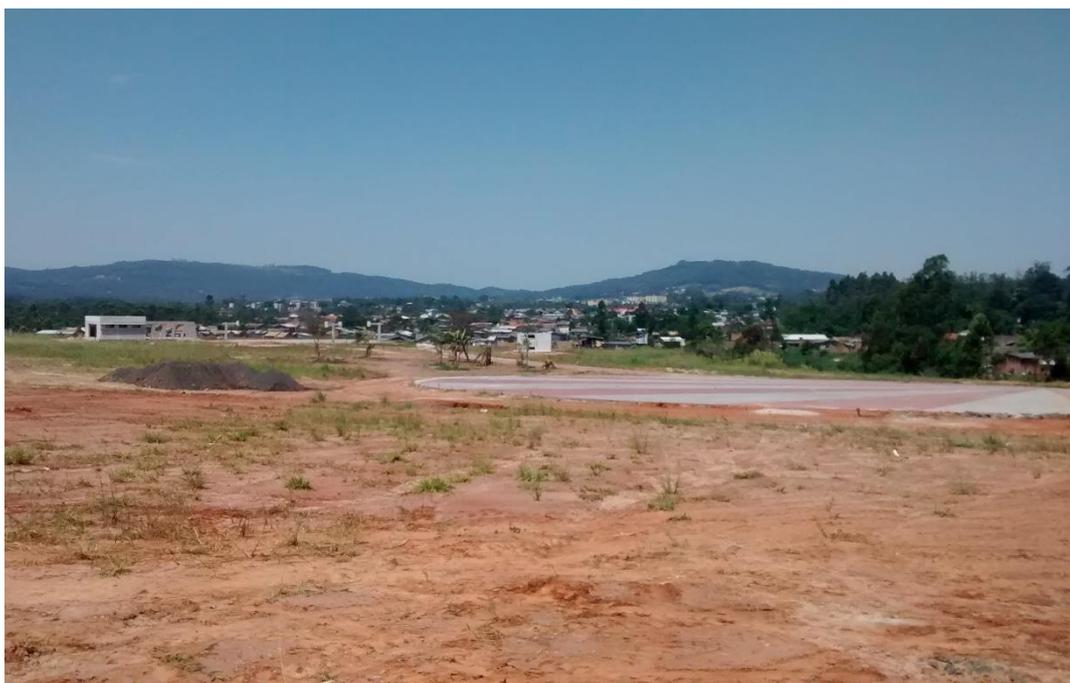
A visita durou cerca de 30 (trinta) minutos, durante a ocorrência desta, a equipe do Observatório Social de Criciúma pode observar que a obra apresentou pouca evolução com relação à última visita realizada, inclusive foi constatado que haviam poucos funcionários trabalhando no canteiro de obras.

Figura 04: Vista geral do Parque dos Imigrantes. (Fonte: Dos autores 2016)

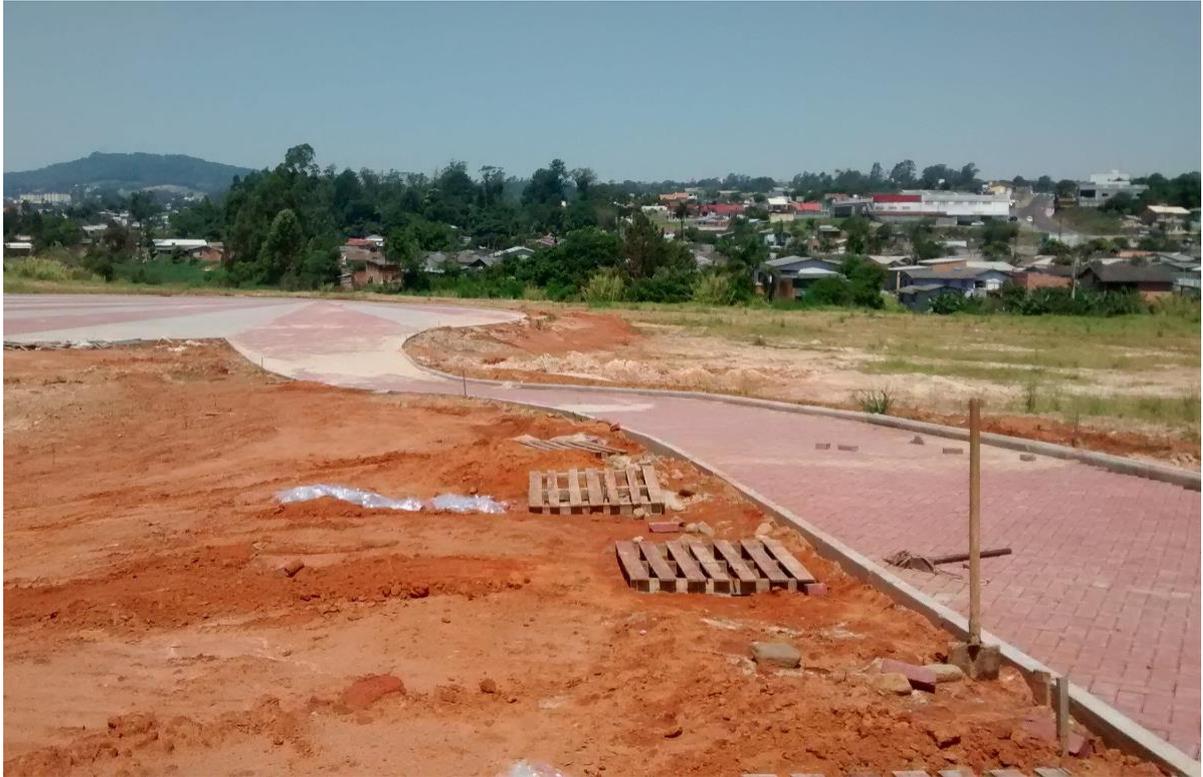
De acordo com o constatado no dia da realização da visita apenas estavam em execução alguns caminhos existentes no parque, além de outros pequenos trabalhos, conforme ilustram as imagens a seguir:

Figura 05: Caminho em execução. (Fonte: Dos autores 2016)

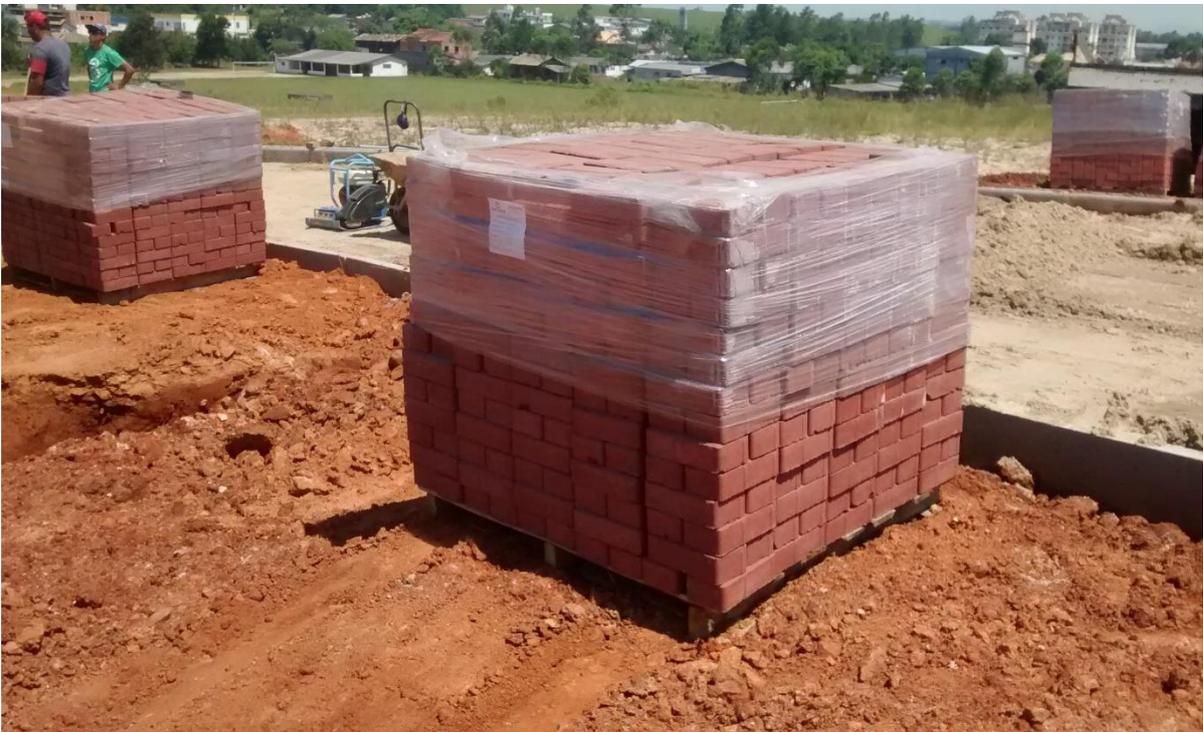
Figura 06: Caminho em execução. (Fonte: Dos autores 2016)

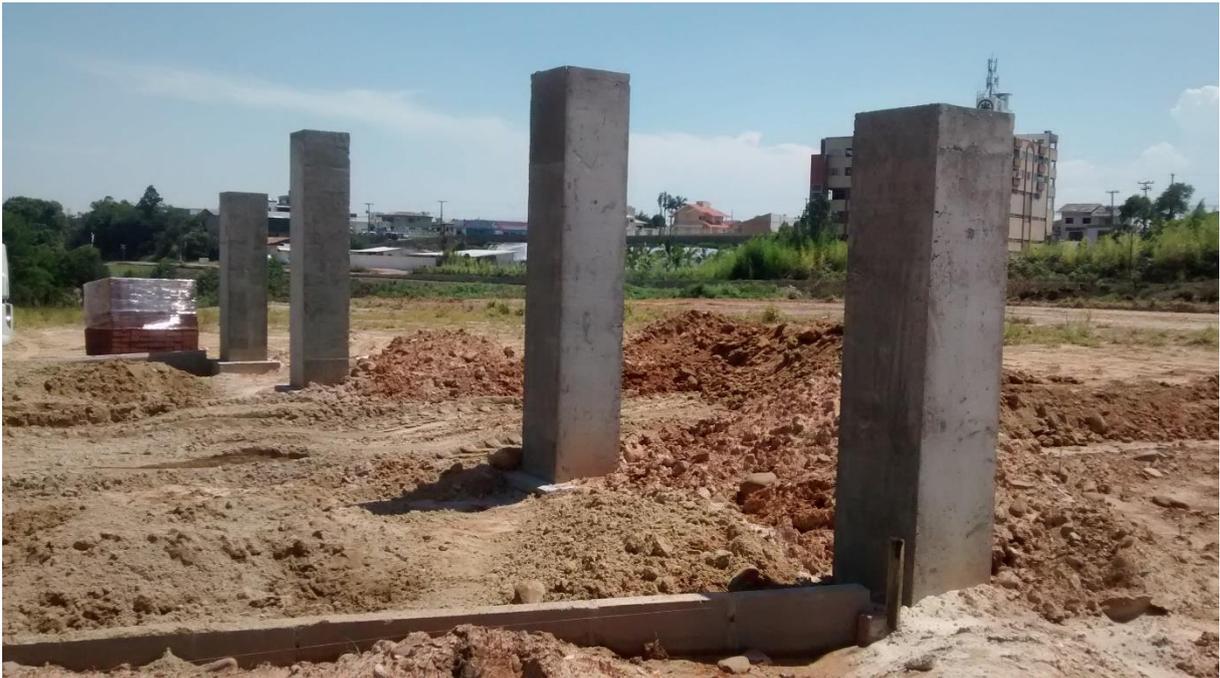
Figura 07: Portão de acesso principal ao Parque do Imigrante. (Fonte: Dos autores 2016)

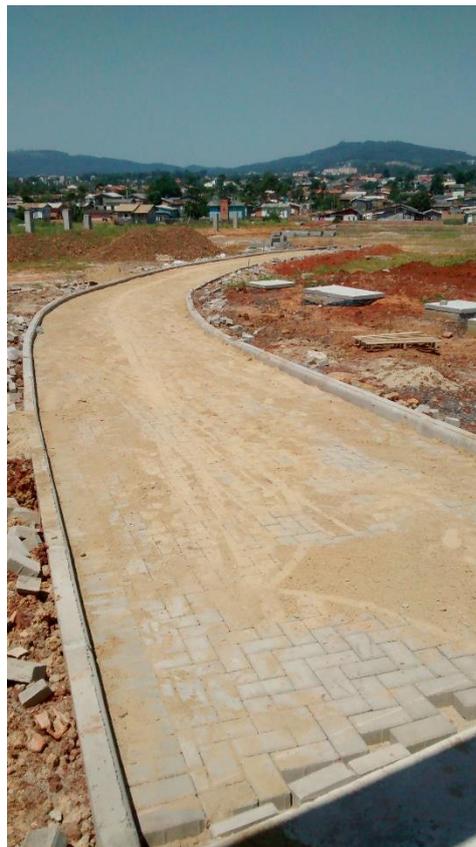
Figura 08: Caminho de acesso aos estacionamentos 01 e 02. (Fonte: Dos autores 2016)

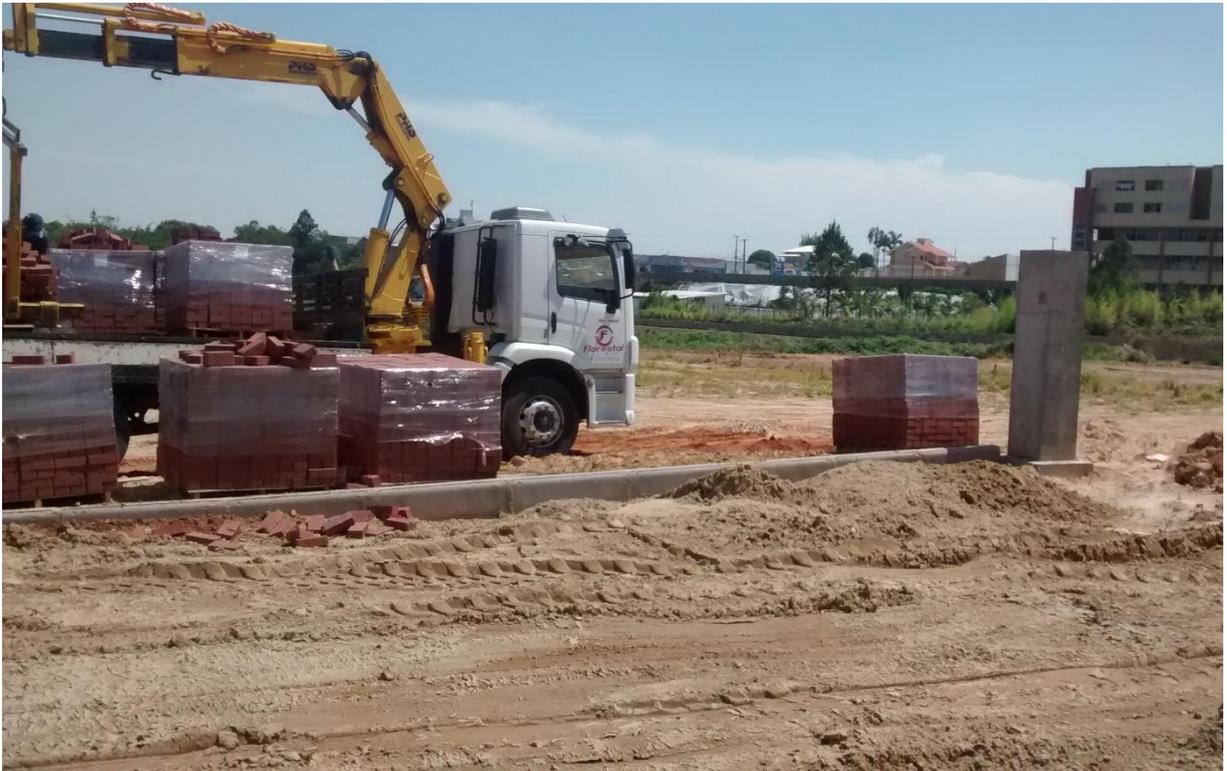
No dia da realização da visita a equipe também pode acompanhar a chegada de um carregamento de blocos de concreto tipo paver, que posteriormente serão utilizados na pavimentação dos caminhos.

Figura 09: Descarregamento dos blocos de concreto tipo paver. (Fonte: Dos autores 2016)

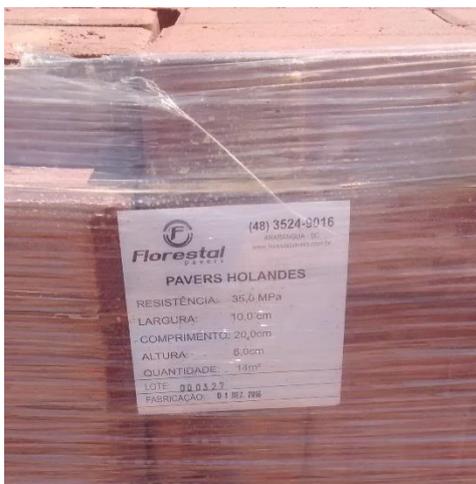
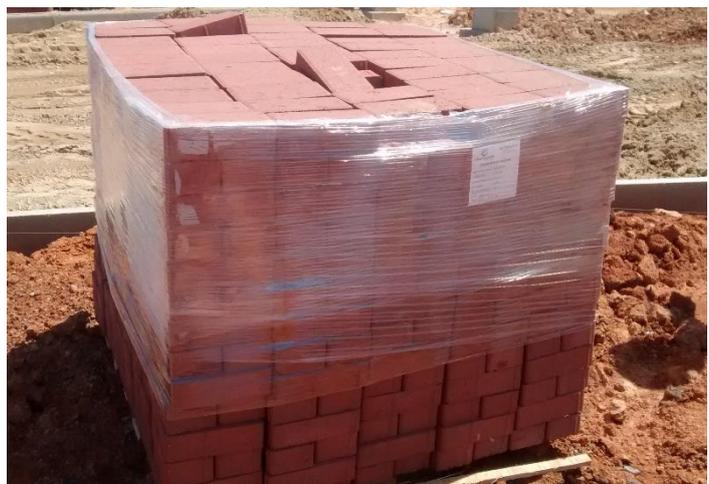
Figura 10: Embalagem dos blocos de concreto tipo paver. (Fonte: Dos autores 2016)

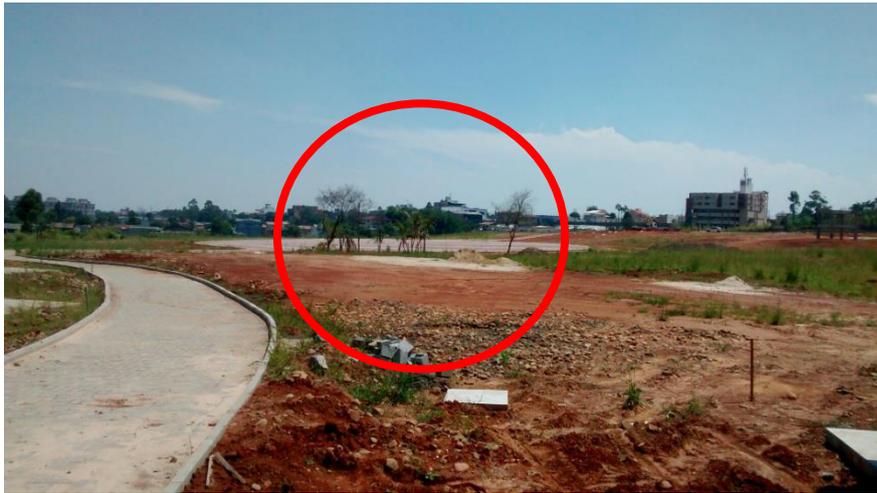
Alguns trabalhos de paisagismo também foram executados no parque, conforme evidenciado foi feito o plantio de algumas árvores em um local próximo à área de convivência, conforme informado as árvores vieram da Praça da Paróquia Santo Agostinho, que também está passando por obras.

Figura 11: Detalhe das árvores plantadas. (Fonte: Dos autores 2016)

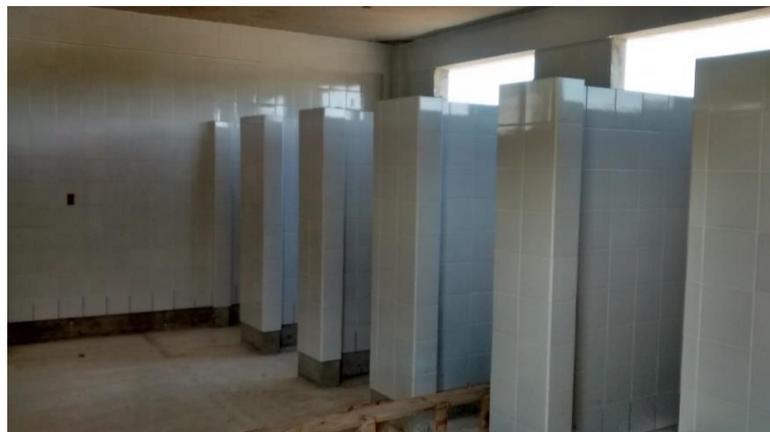
Na construção dos sanitários/estar a equipe pode verificar que foi executado o assentamento dos revestimentos cerâmicos nas paredes da área interna dos ambientes.

Figura 12: Revestimento cerâmico sanitário feminino. (Fonte: Dos autores 2016)

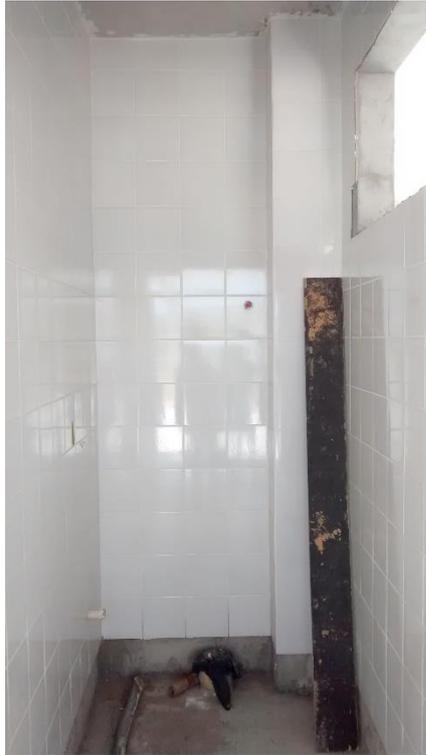
Figura 13: Revestimento cerâmico área de serviço. (Fonte: Dos autores 2016)

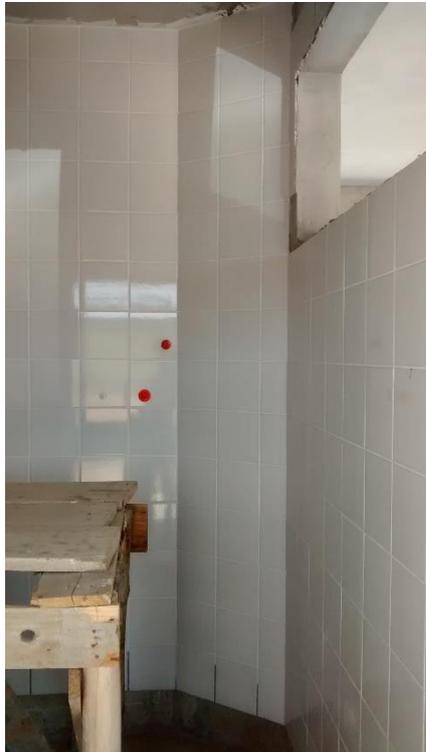
Figura 14: Revestimento cerâmico fraldário. (Fonte: Dos autores 2016)

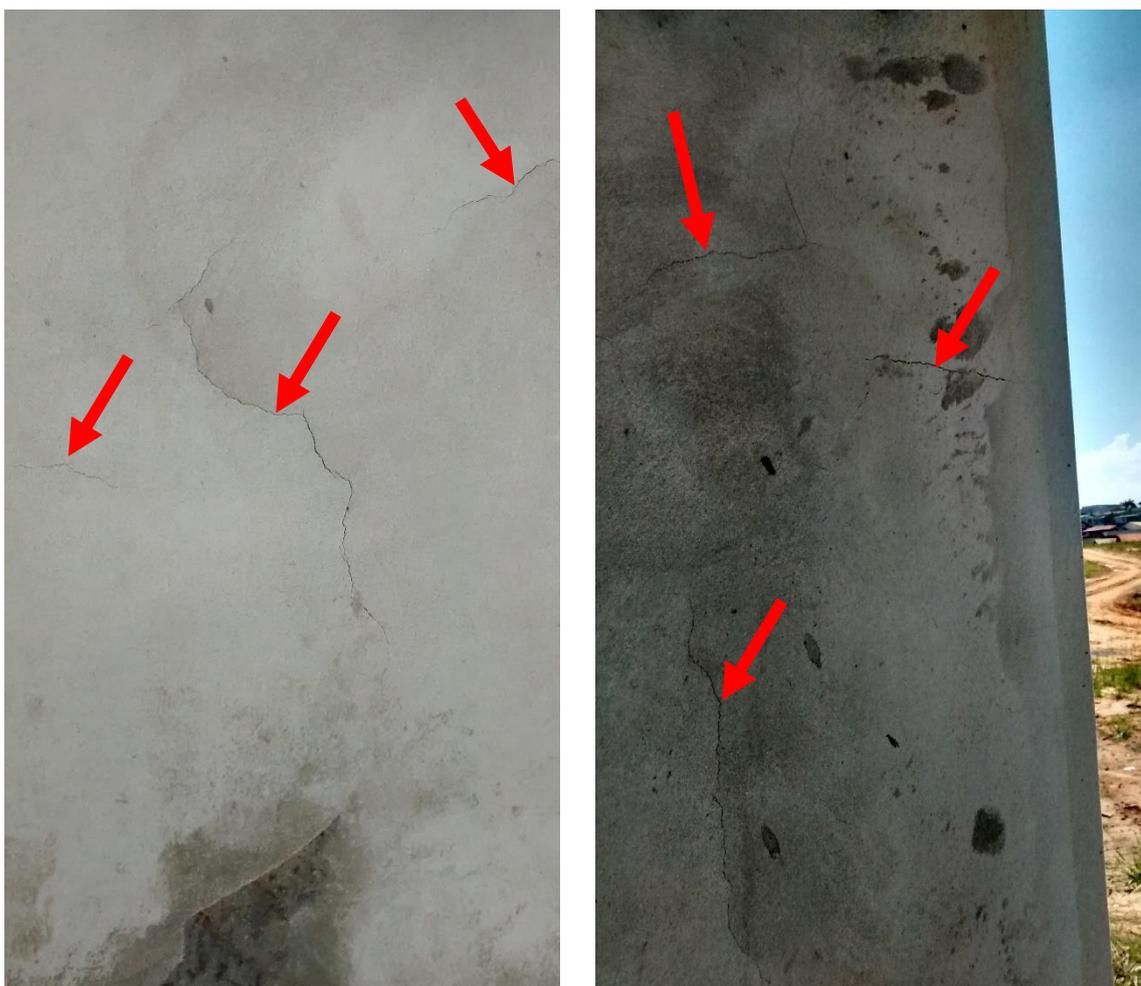
Além da pequena evolução no andamento das obras a equipe da Câmara de Infraestrutura do Observatório Social de Criciúma pode evidenciar diversos problemas remanescentes das últimas visitas realizadas, problemas estes como as fissuras, existentes nas quadras poliesportivas, subestação e sanitários/estar.

Figura 15: Fissuras existentes nos sanitários/estar. (Fonte: Dos autores 2016)

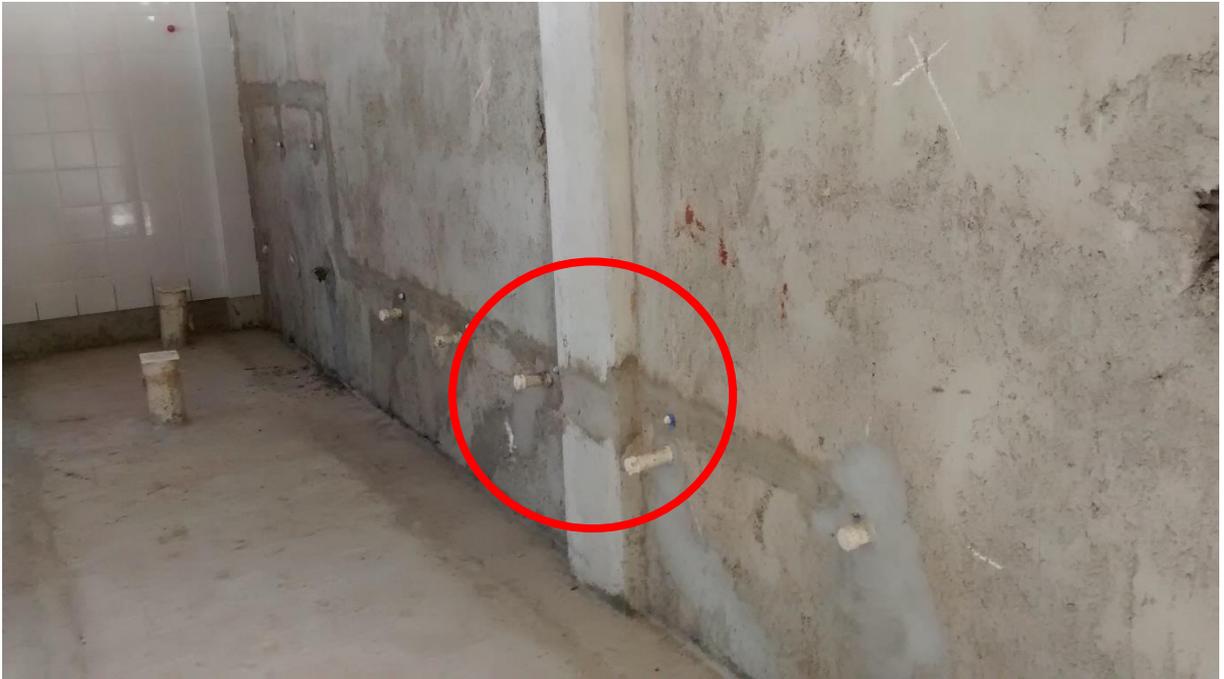
Nos sanitários/estar também foi constatado que os pilares parcialmente quebrados para a passagem das tubulações, conforme descrito no relatório RAO 019/OSC/2016, foram reparados com a utilização de argamassa após a passagem

das tubulações, porém por se tratar de um elemento estrutural este procedimento não seria o mais adequado.

Figura 16: Detalhe do reparo feito em dos pilares. (Fonte: Dos autores 2016)
