## **RELATÓRIO DE ACOMPANHAMENTO DAS OBRAS PÚBLICAS**

**Relatório número:** RAO 014/OSC/2017

**Órgão / entidade:** Município de Criciúma - SC

**Objeto:** Contratação de empresa de engenharia para execução dos serviços necessários a implantação do **PARQUE DOS IMIGRANTES**, numa área total de 61.094,00m<sup>2</sup> localizada as margens do anel viário – Vila Francesa no Distrito de Rio Maina Município de Criciúma-SC. Convênio nº. 2015TR001194 entre GOVERNODO ESTADO x MUNICÍPIO DE CRICIÚMA.

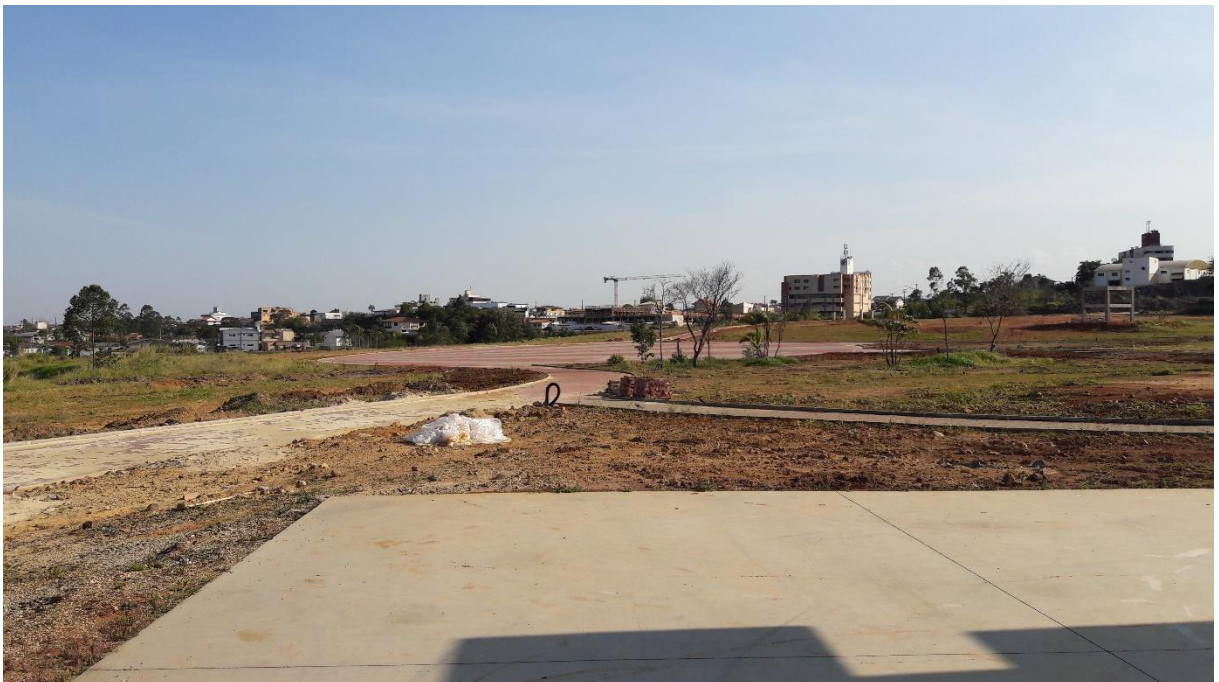
*Figura 4: Visão da praça central do parque (Fonte: Autores)*

A visita durou cerca de 30 (trinta) minutos, durante a ocorrência desta, a equipe do Observatório Social de Criciúma pode observar que a obra apresentou pouca evolução com relação à última visita realizada, inclusive foi constatado que havia apenas um funcionário trabalhando no canteiro de obras.

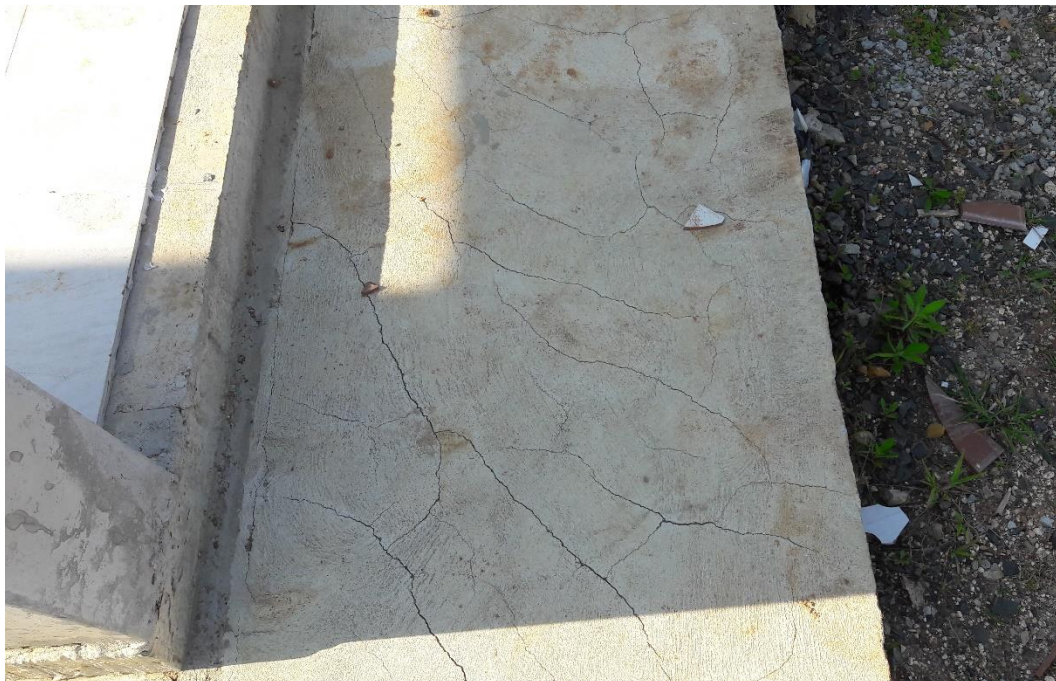
**Figura 5:** Fissuras calçada pergolado (Fonte: Autores)

Além das fissuras na quadra, também foi verificada as aparentes na calçada ao redor do pergolado anexo aos sanitários, onde estas também apresentaram um aumento significativo.

Constatou-se ainda que a obra está seguindo o cronograma físico estabelecido e os projetos, no entanto não se observou muita evolução na execução das obras com relação à última visita realizada, fazendo com que a obra não esteja seguindo o prazo de execução. Ainda se observa alguns problemas conforme já relatado neste relatório e nos anteriores, como: presença de inços entre os pavers, fissuras em diversos locais como nas quadras poliesportivas e subestação, dentre outros problemas identificados e relatados no decorrer do relatório. Desta forma sugere-se a administração municipal do Município de Criciúma que averigue tais situações, a fim de que se solucione estes problemas observados na visita realizada.

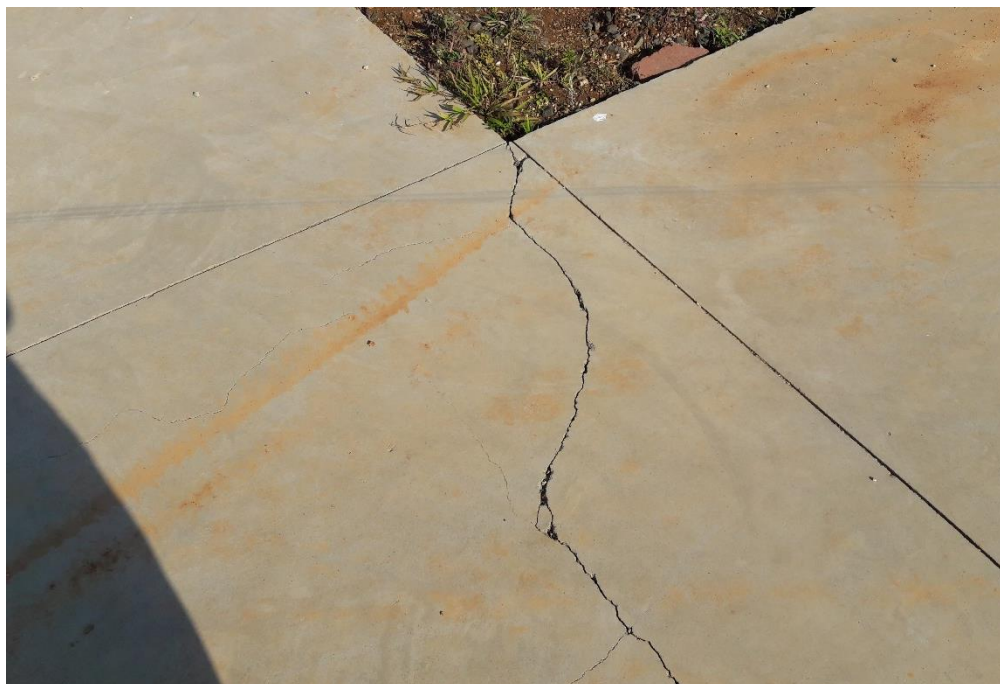
**Figura 6:** Fissura quadra poliesportiva (Fonte: Autores)

A quadra poliesportiva se encontra em mesma situação do paver, onde nenhum dos problemas citados foram resolvidos e os mesmo continuam aumentando, onde é possível encontrarmos fissuras maiores e em maior área.

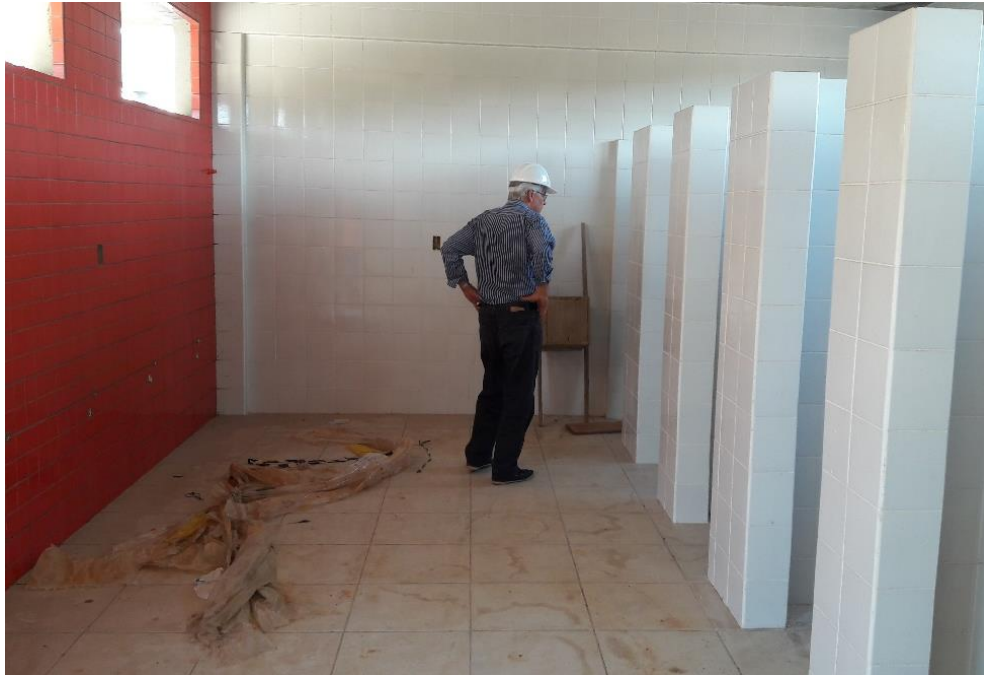
**Figura 7:** Sanitário feminino (Fonte: Autores)

Na visita anterior observamos que estava sendo realizado o assentamento dos azulejos e ainda não haviam iniciados os pisos dentro dos sanitários. Já nesta última visita, podemos verificar que ambos os serviços já estavam concluídos, apresentando um bom acabamento e contando com materiais dentro do solicitado.
