RELATÓRIO DE ACOMPANHAMENTO DAS OBRAS PÚBLICAS

Relatório número: RAO 019/OSC/2017

Órgão / entidade: Município de Criciúma - SC

Data da 11ª visita: 21/11/2017

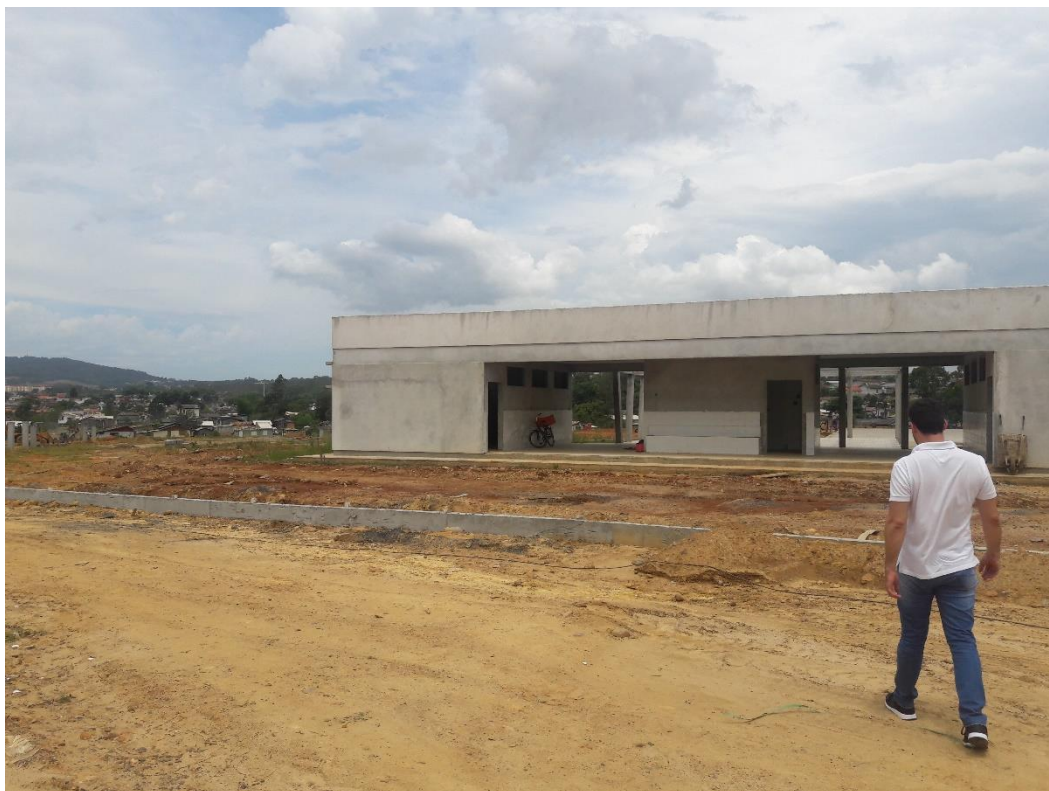
Figura 4: Edificação dos sanitários (Fonte: Autores)

Na região dos sanitários não estão mais realizando nenhum serviço, ficando finalizados até a etapa de assentamento dos pisos e azulejos até o momento. No entanto, nesta região foi possível analisar que em um local deverá ser feito um novo assentamento devido à quebra das peças.

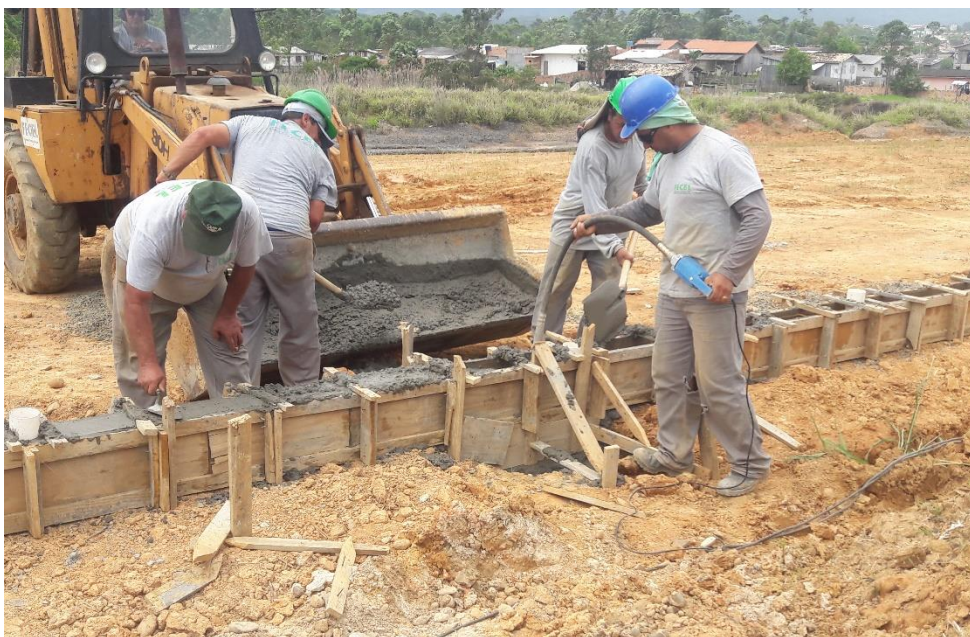
Figura 5: Concretagem da viga (Fonte: Autores)

intensos. No momento da visita estavam realizando a concretagem de um dos trechos que haverá a viga.

Todo perímetro do parque cera cercado da mesma forma, sendo feitas as vigas de concreto armado e já deixado o espaço para inserção do tudo em ferro galvanizado para posteriormente ser chumbado, além da instalação da tela no espaçamento entre cada tubo. Os únicos lugares que a viga terá altura diferente será nos portões de acesso, onde esta também será construída, porém será feito um rebaixamento para esta ficar na altura do passeio.

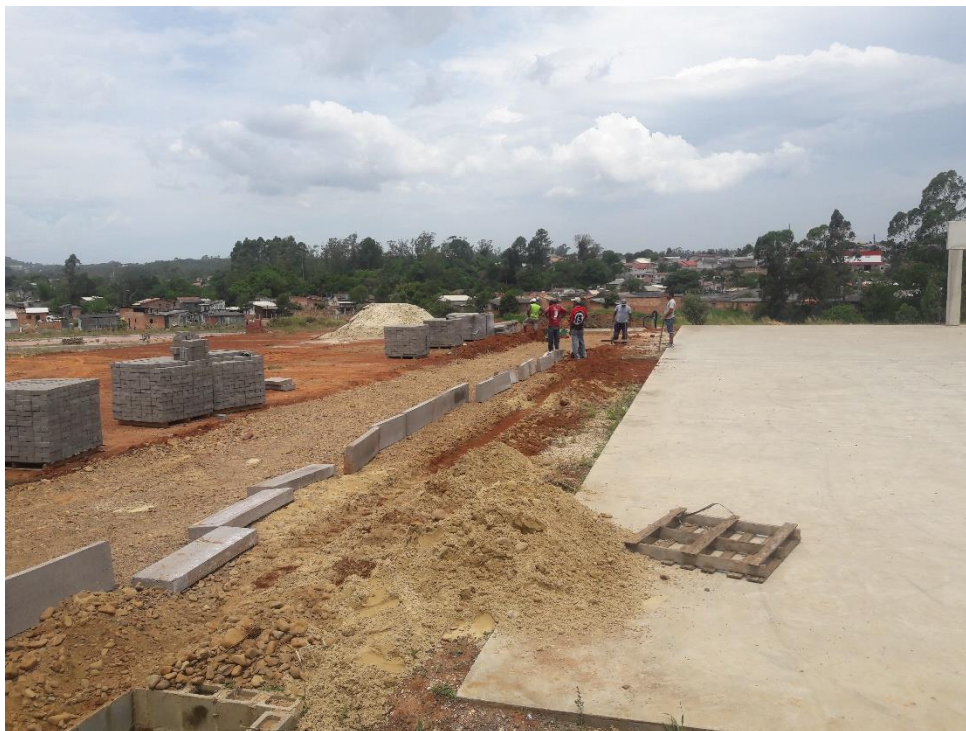
Figura 9: Alinhamento do meio fio no passeio (Fonte: Autores)

Em ritmo mais lento está sendo realizado a pavimentação de outro trecho do passeio, realizando a sub base em camada de 20cm e posteriormente as outras etapas até o assentamento do paver. Além deste serviço, estão fazendo o alinhamento e assentamento do meio fio do passeio.

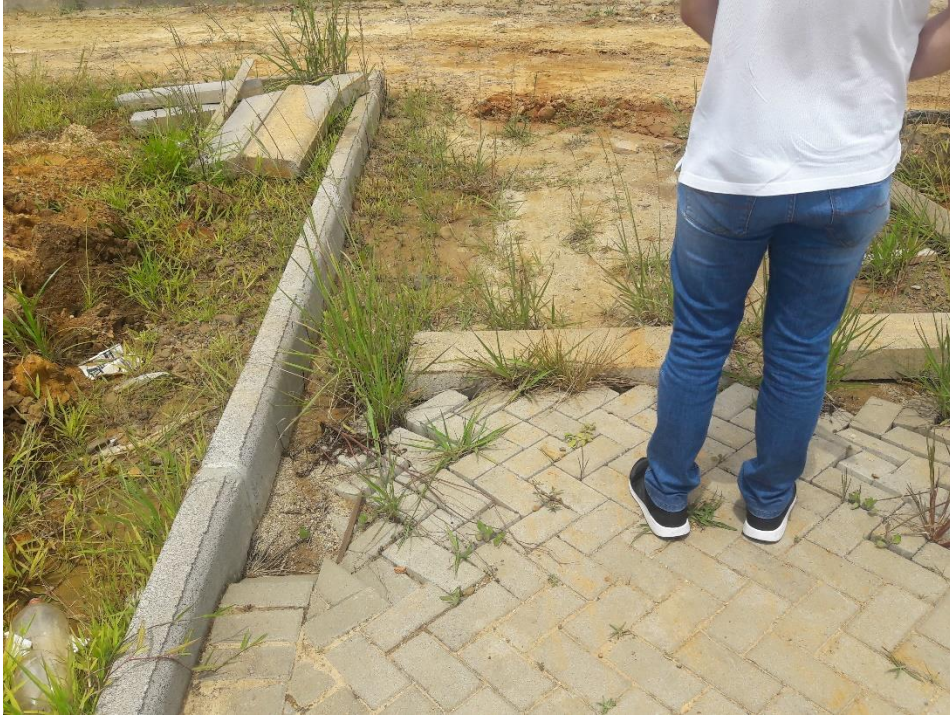
Figura 10: Vegetação entre pavers (Fonte: Autores)

Também foi verificado que o problema relacionado ao crescimento de vegetação entre os pavers não foi resolvido, além de estar presente em outras regiões agora. O surgimento de desníveis e acúmulo de água nestas regiões também foi observado, dois fatos que devem ser cuidados com atenção para que se resolva o quanto antes possível, evitando que os mesmos aumentem e gerem maiores prejuízos ao município.

Ainda se observa alguns problemas conforme já relatado neste e nos relatórios anteriores, como: presença de inços entre os pavers, fissuras em diversos locais como nas quadras poliesportivas, dentre outros problemas identificados e relatados no decorrer dos relatórios. Desta forma sugere-se a administração municipal do Município de Criciúma que averigüe tais situações, a fim de que se solucione estes problemas observados na visita realizada.
