RELATÓRIO DE ACOMPANHAMENTO DAS OBRAS PÚBLICAS

Relatório número: RAO 005/OSC/2018

Órgão / entidade: Município de Criciúma - SC

Objeto: Contratação de empresa de engenharia para execução dos serviços necessários a implantação do **PARQUE DOS IMIGRANTES**, numa área total de 61.094,00m² localizada as margens do anel viário – Vila Francesa no Distrito de Rio Maina Município de Criciúma-SC. Convênio nº. 2015TR001194 entre GOVERNODO ESTADO x MUNICÍPIO DE CRICIÚMA.

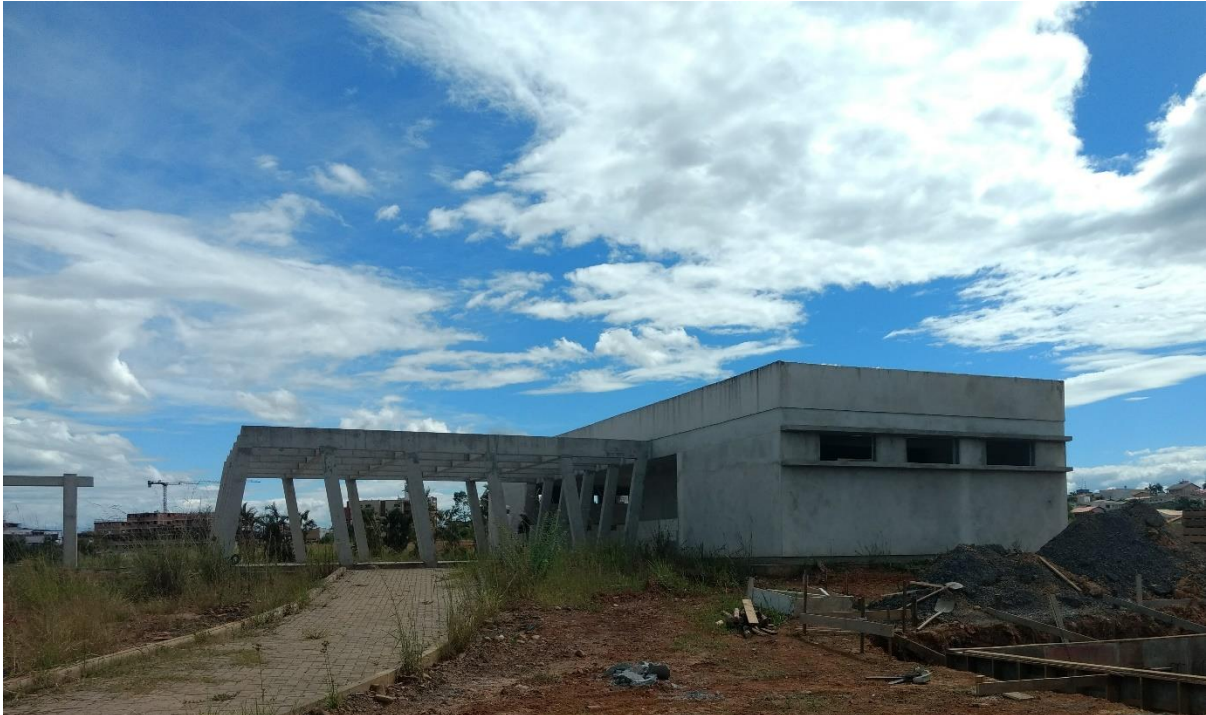
Figura 4: Área de lazer e banheiros. (Fonte: Dos Autores 2018)

Ao chegar no parque, foi observado pela equipe a situação da área de estar e banheiros, onde se encontram os bebedores, haviam pisos quebrados. Ao entrar no banheiro, os azulejos das paredes e do chão apresentavam-se instalados, dentro de cada box do banheiro notou-se que os registros de todos os banheiros foram furtados, isso aconteceu devido à paralisação da obra. Para reparar este fato, terá de ser quebrado a parede e conseqüentemente feito uma nova instalação. A equipe do Observatorio Social de Criciúma, reforça para que enquanto perdurar a obra haja uma vigilância, para que novos furtos não ocorram mais, pois acarretam em mais gastos públicos.

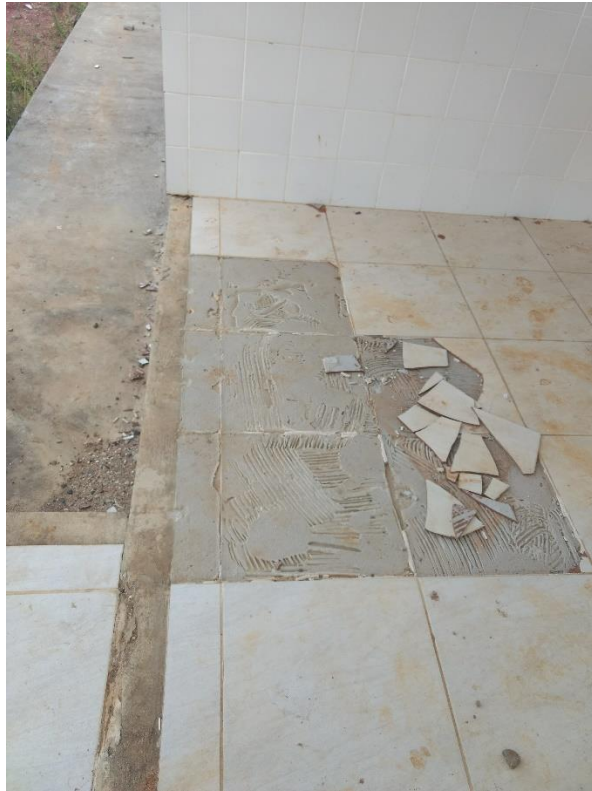
Figura 5: Pisos da área de lazer e banheiro quebrados. (Fonte: Dos Autores 2018)

Constatou-se que a obra está seguindo o cronograma físico estabelecido e os projetos: a cisterna do parque está em construção, serviço de paisagismo iniciado, trafo em fase de conclusão, os caminhos principais e secundários em fase de finalização, quadra de vôlei de areia iniciada e parede de azulejos de um dos banheiros concluída. Vale ressaltar, alguns problemas analisados na obra como: pisos da área de estar e banheiro quebrados, fissuras na quadra poliesportiva e inços entre os pavers.

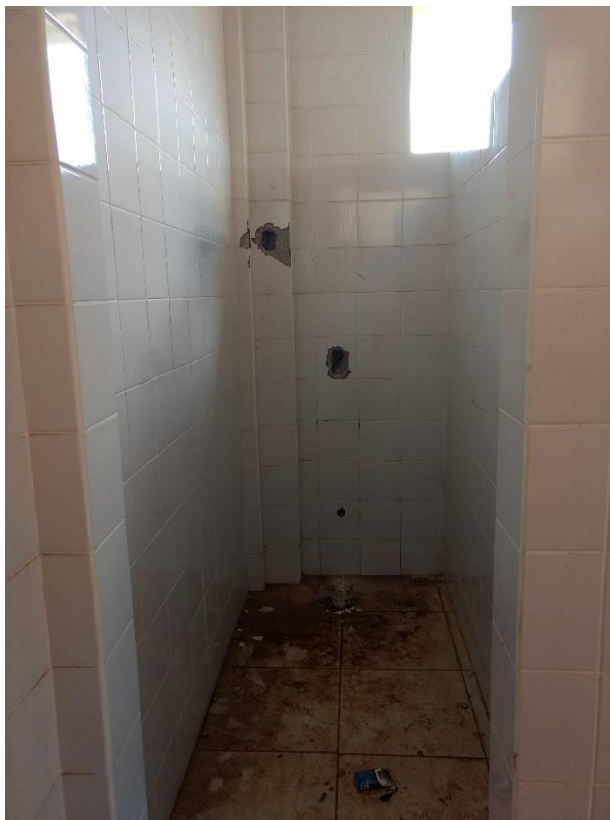
Figura 6: Registros furtados do banheiro. (Fonte: Dos Autores 2018)

Chamou atenção da equipe que todos os registros dos banheiros foram furtados, solicita-se ao Governo Municipal que fique atento a este tipo de situação para evitar maiores gastos do órgão público.

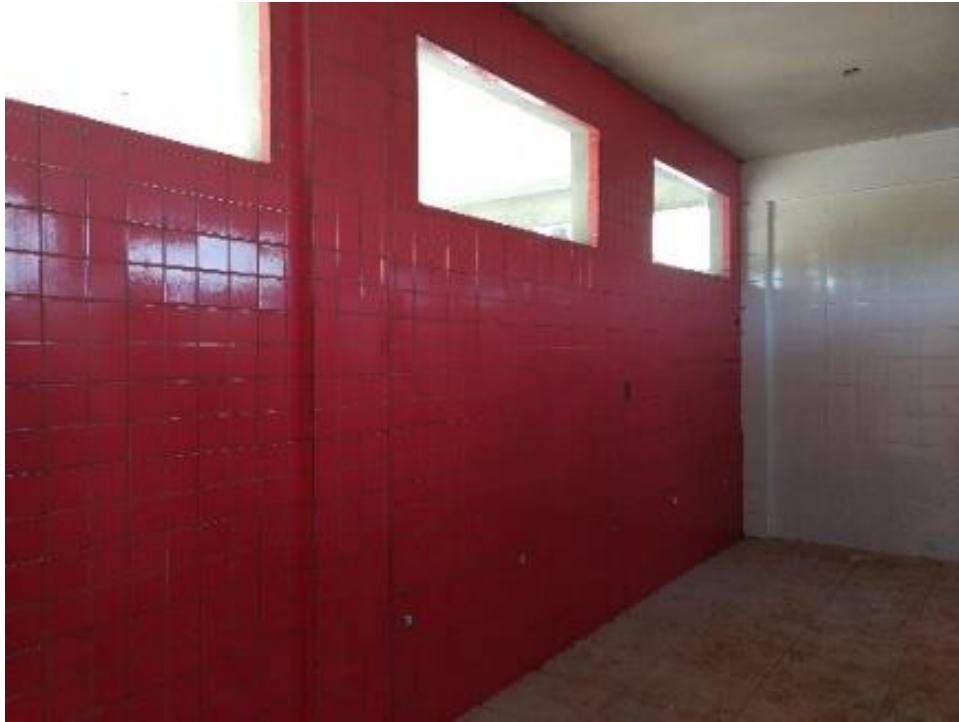
Figura 7: Parede de azulejos concluída. (Fonte: Dos Autores 2018)

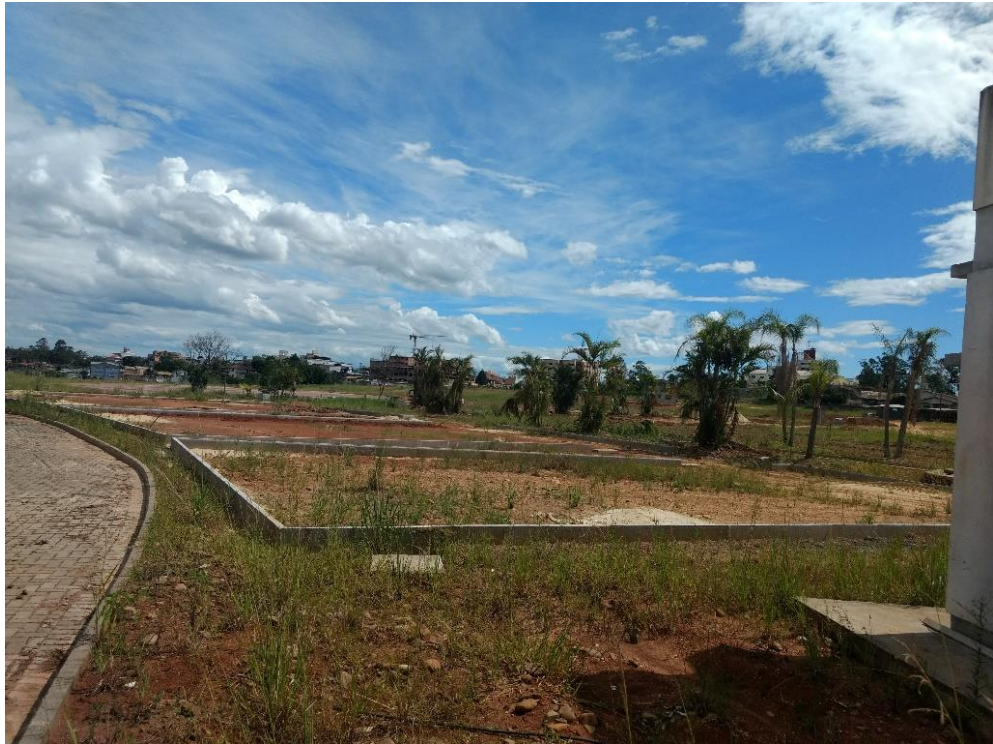
A leste da área de estar e banheiro, foi concluída a execução das vigas que delimitarão as três quadras de vôlei de areia do parque. Seguindo pelo caminho principal até o canteiro central, podemos observar que os mesmos já estavam finalizados, visualizou-se que trafo está em fase final de conclusão.

Figura 8: Respectiva área da quadra de vôlei de areia. (Fonte: Dos Autores 2018)

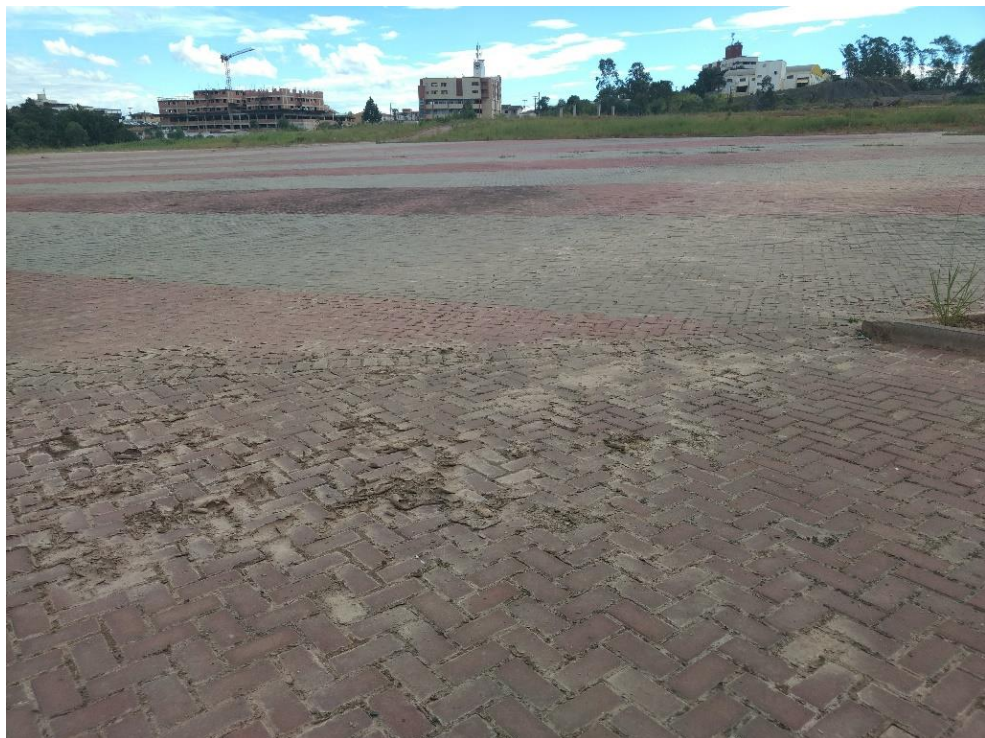
Figura 9: Área central do parque concluída. (Fonte: Dos Autores 2018)

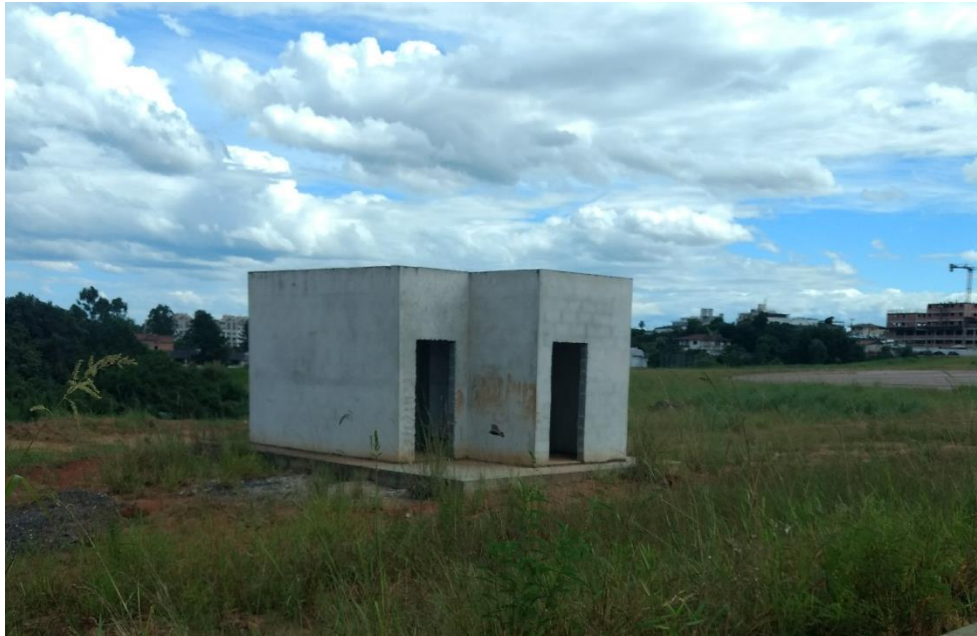
Figura 10: Trafo em fase de conclusão. (Fonte: Dos Autores 2018)

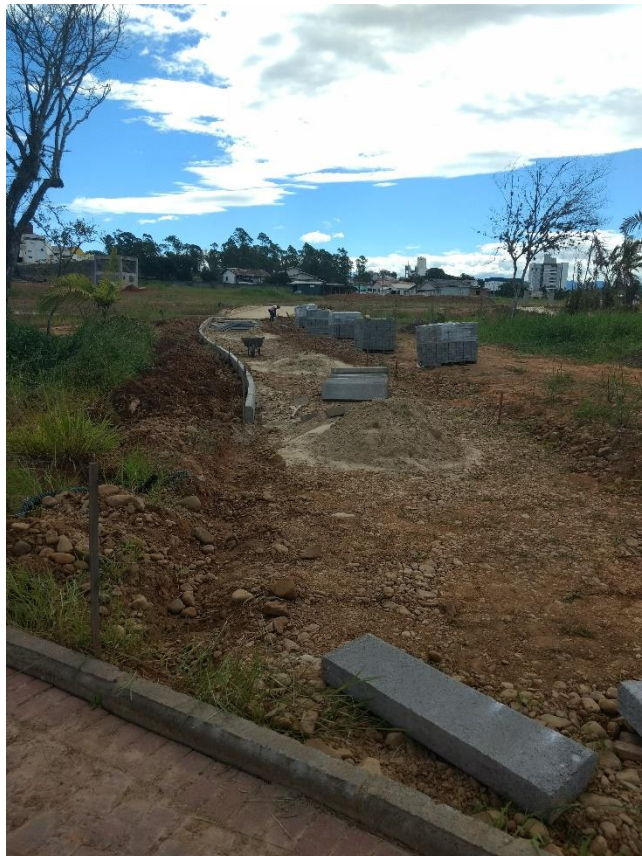
Ainda em ritmo lento os caminhos secundários do parque estão sendo concluídos, com as instalações de pavers na cor cinza.

Figura 11: Instalação de paver na cor cinza. (Fonte: Dos Autores 2018)

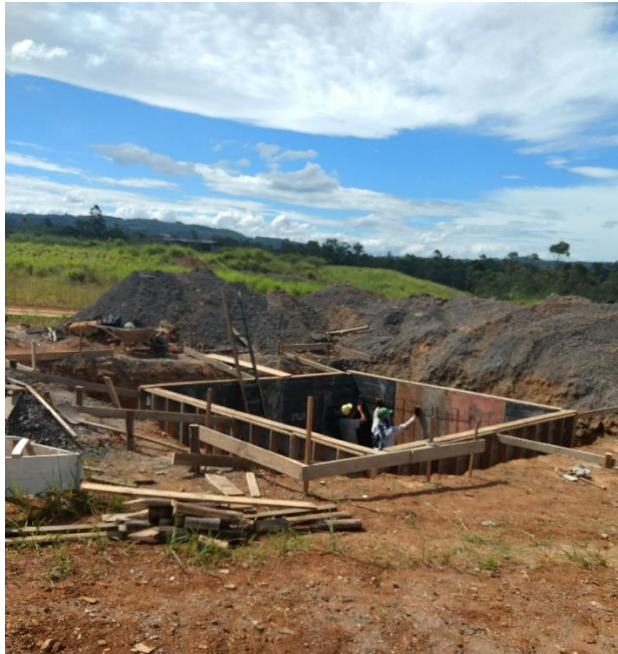
No momento da visita, estava sendo executado a montagem das formas de madeira no local onde irá se encontrar a cisterna do parque.

Figura 12: Construção da cisterna do parque. (Fonte: Dos Autores 2018)

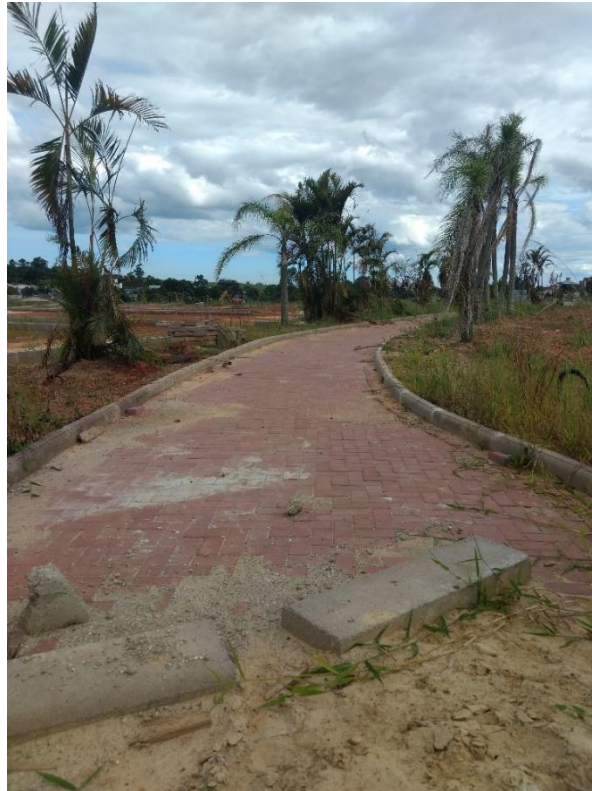
Ao caminhar pelo parque, a equipe verificou o início do serviço de paisagismo, o qual havia alguns coqueiros já implantados em seus devidos lugares. Durante a passagem pela frente do parque no dia 23 de janeiro de 2018, a equipe do Observatório notou alguns coqueiros no chão, nesta décima terceira visita os mesmos estavam lá, com a possibilidade, agora de estarem secos.

Figura 13: Serviço de paisagismo. (Fonte: Dos Autores 2018)

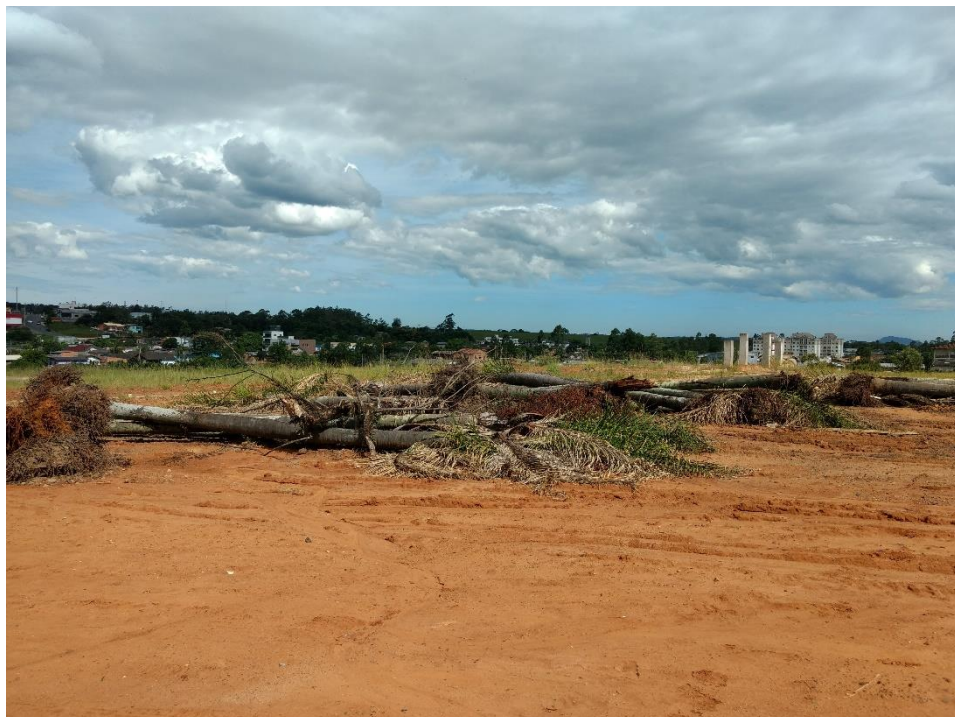
Figura 14: Coqueiros secos. (Fonte: Dos Autores 2018)

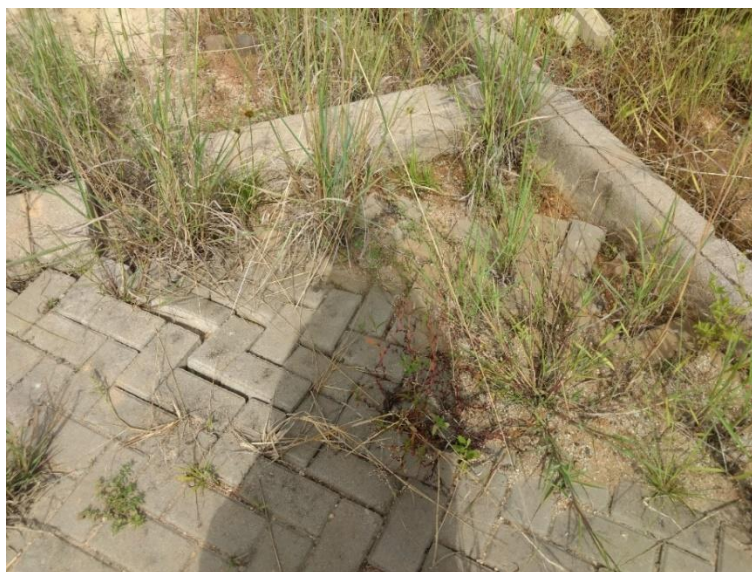
Como ressaltado em outros relatórios e visto a mesma realidade nessa visita, lembramos novamente da presença de muitos inços entre os pavers, estes inços fazem com que os caminhos fiquem desnivelados, sendo necessário refazer o serviço.

Figura 15: Inços entre os pavers. (Fonte: Dos Autores 2018)

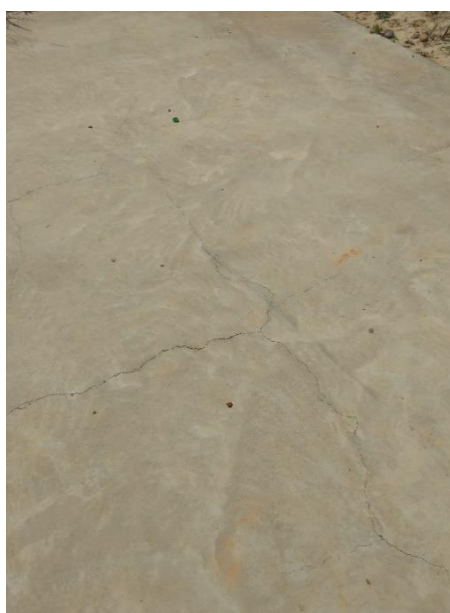
Constatou-se fissuras em diversos locais, como nas quadras poliesportivas, ressaltado em outros relatórios.

Figura 16: Fissuras na quadra poliesportiva. (Fonte: Dos Autores 2018)
