## RELATÓRIO DE ACOMPANHAMENTO DAS OBRAS PÚBLICAS MUNICIPAIS

**Relatório número:** RAO 021/OSC/2018

**Data da 14ª visita:** 07/08/2018

**Objeto:** Contratação de empresa de engenharia para execução dos serviços necessários a implantação do **PARQUE DOS IMIGRANTES**, numa área total de 61.094,00m<sup>2</sup> localizada as margens do anel viário – Vila Francesa no Distrito de Rio Maina Município de Criciúma-SC. Convênio nº. 2015TR001194 entre GOVERNO DO ESTADO x MUNICÍPIO DE CRICIÚMA.

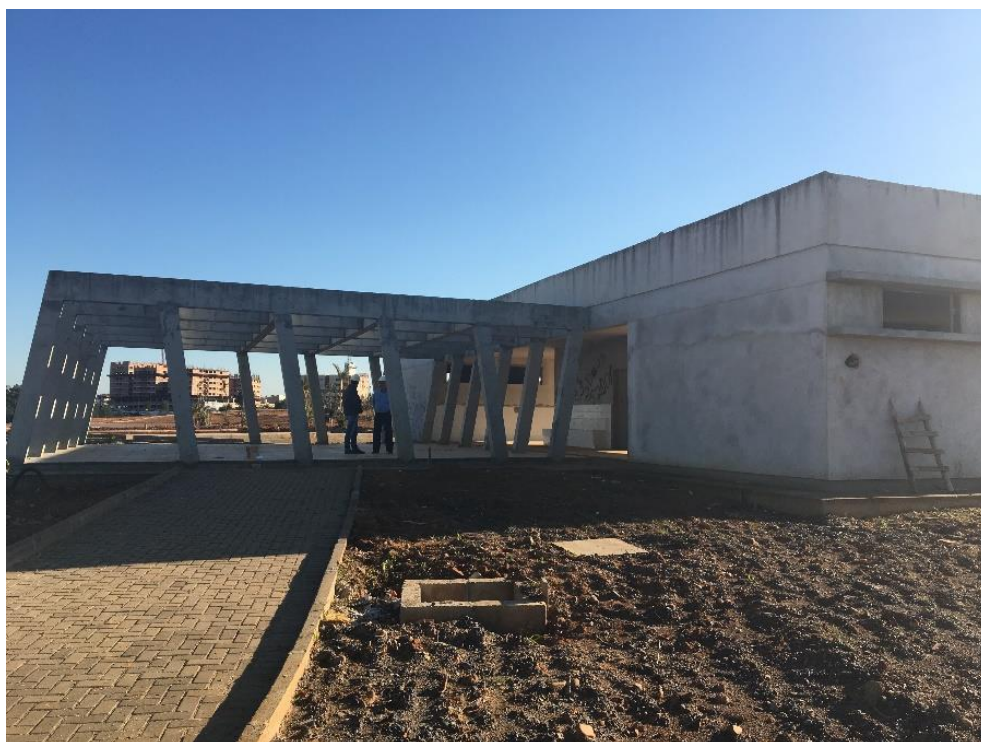
**Figura 4:** Área de Lazer e banheiros. (Fonte: Dos Autores 2018)

A visita durou cerca de 1 (uma) hora, durante a visita a equipe pode observar que a obra apresentou evolução em relação à última realizada. Foi iniciado a construção de uma tafona e em sequência será iniciada a instalação de uma pista de caminhada, dentre outros serviços observados ao decorrer da visita.

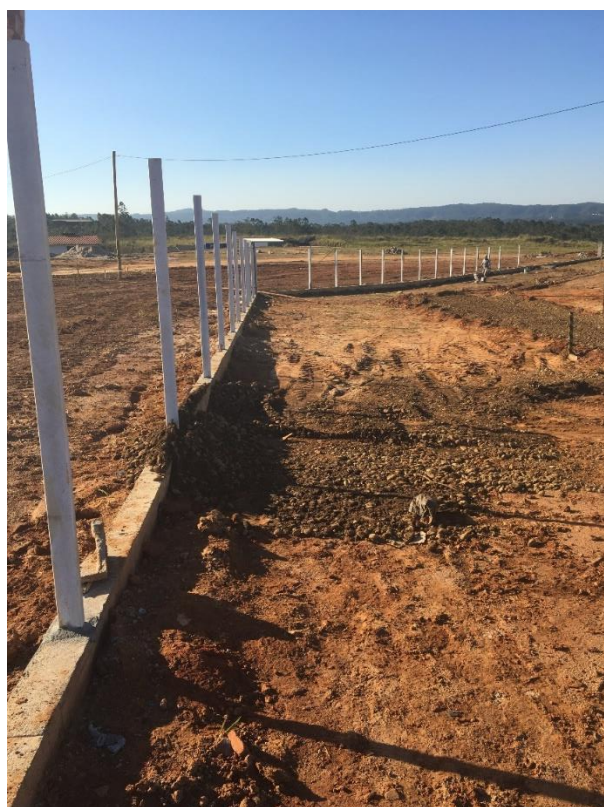
**Figura 6:** Instalação dos tubos galvanizados. (Fonte: Dos Autores 2018)

A equipe do Observatório pode notar que foi iniciada a instalação dos tubos galvanizados engastados na viga baldrame e futuramente será feito a instalação da tela no espaçamento entre cada tubo.

Durante a visita foi possível acompanhar o serviço de construção do tafona, onde o mesmo já está em estágio avançado. A instalação dos tubos de ferro galvanizado que irão compor a cerca por todo o perímetro já havia iniciado.

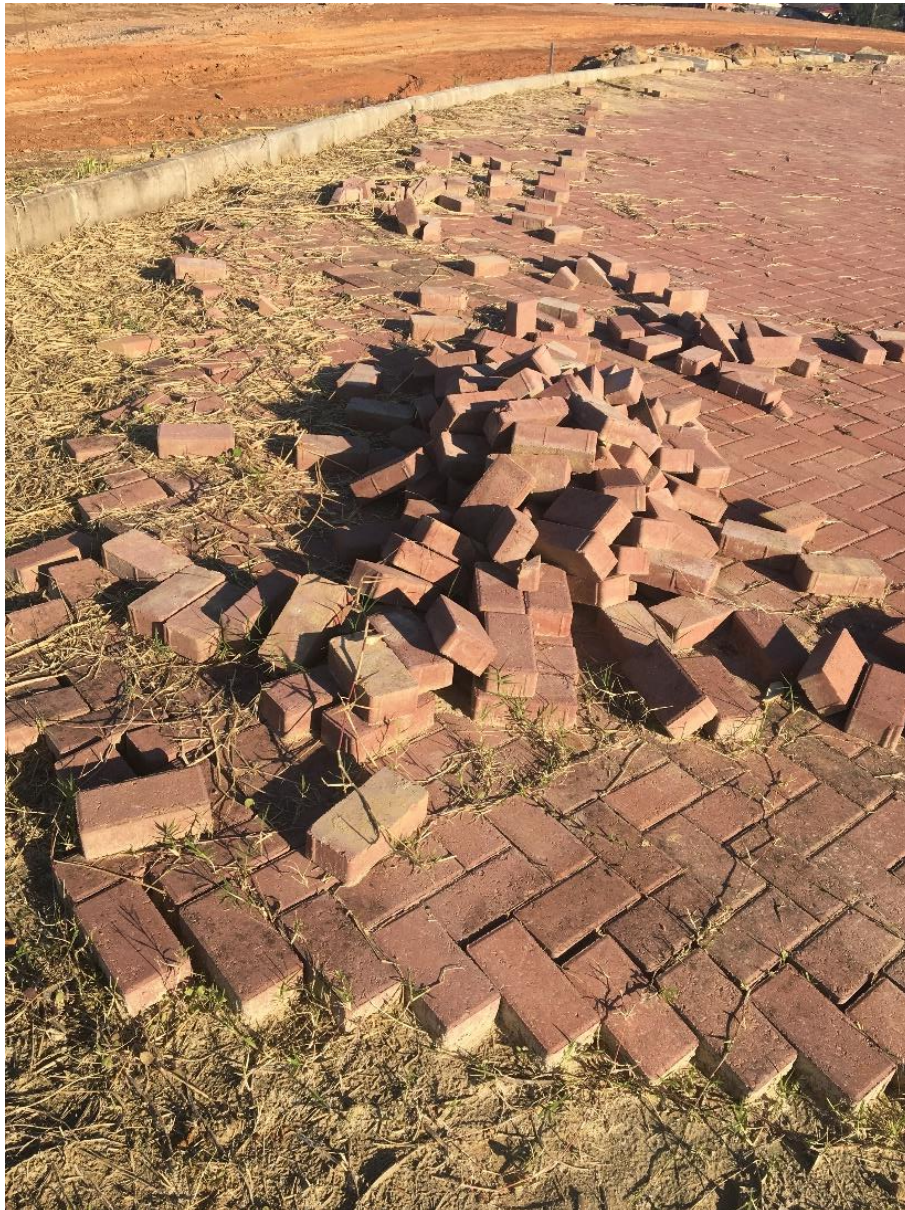
**Figura 7:** Caminho principal do parque. (Fonte: Dos Autores 2018)

Os caminhos principais e secundário feitos de pavers, nas cores vermelho e cinza, estão em fase de conclusão faltando somente a instalação em poucas áreas.

Também foi verificado que o problema relacionado ao crescimento de vegetação entre os pavers não foi solucionado. Observou-se ainda o surgimento de desníveis nesta região, fato que deve ser cuidado com atenção para que se resolva o quanto antes possível, evitando que os mesmos aumentem e gerem maiores prejuízos ao município.

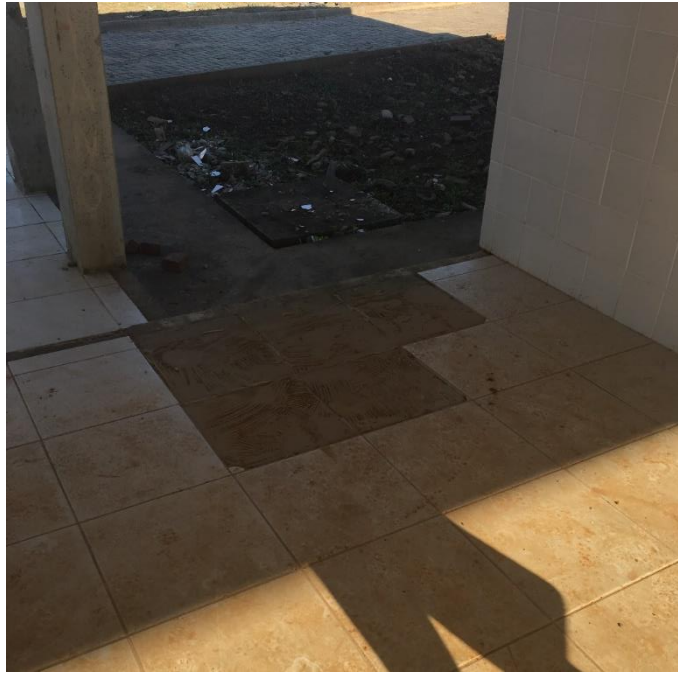
**Figura 9:** Pisos quebrados. (Fonte: Dos Autores 2018)

A equipe do Observatório observou a situação da área de estar e banheiros, onde se encontram os bebedores, haviam pisos quebrados. Ao entrar no banheiro, dentro de cada box, notou-se que os registros de todos os banheiros foram furtados, porém a empresa responsável pela obra já iniciou os reparos, além de em muitos locais da obra serem encontrados pichações. Observou-se que não há vigilância no local.

Na área de lazer e banheiros, foram iniciados os reparos dos pisos quebrados e dos registros que foram furtados. Além disso, foram observados atos de vandalismo, sendo assim solicitamos que tomem as medidas necessárias.

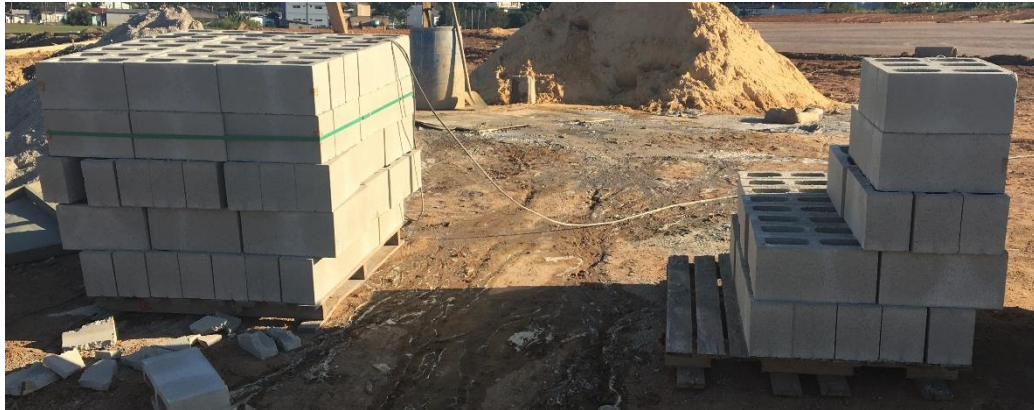
**Figura 11:** Armazenamentos dos blocos de concreto. (Fonte: Dos Autores 2018)

Durante a visita foi possível ver a construção de uma tafona, onde já estava finalizada a laje e estavam sendo executados os pilares em concreto armado e as paredes feitas com blocos de concreto. Também foi observado que os blocos de concreto estavam sendo armazenados corretamente sobre paletes.
