RELATÓRIO DE ACOMPANHAMENTO DAS OBRAS PÚBLICAS MUNICIPAIS

Relatório número: RAO 028/OSC/2018

Data da 15ª visita: 19/09/2018

Objeto: Contratação de empresa de engenharia para execução dos serviços necessários a implantação do **PARQUE DOS IMIGRANTES**, numa área total de 61.094,00m² localizada as margens do anel viário – Vila Francesa no Distrito de Rio Maina Município de Criciúma-SC. Convênio nº. 2015TR001194 entre GOVERNO DO ESTADO x MUNICÍPIO DE CRICIÚMA.

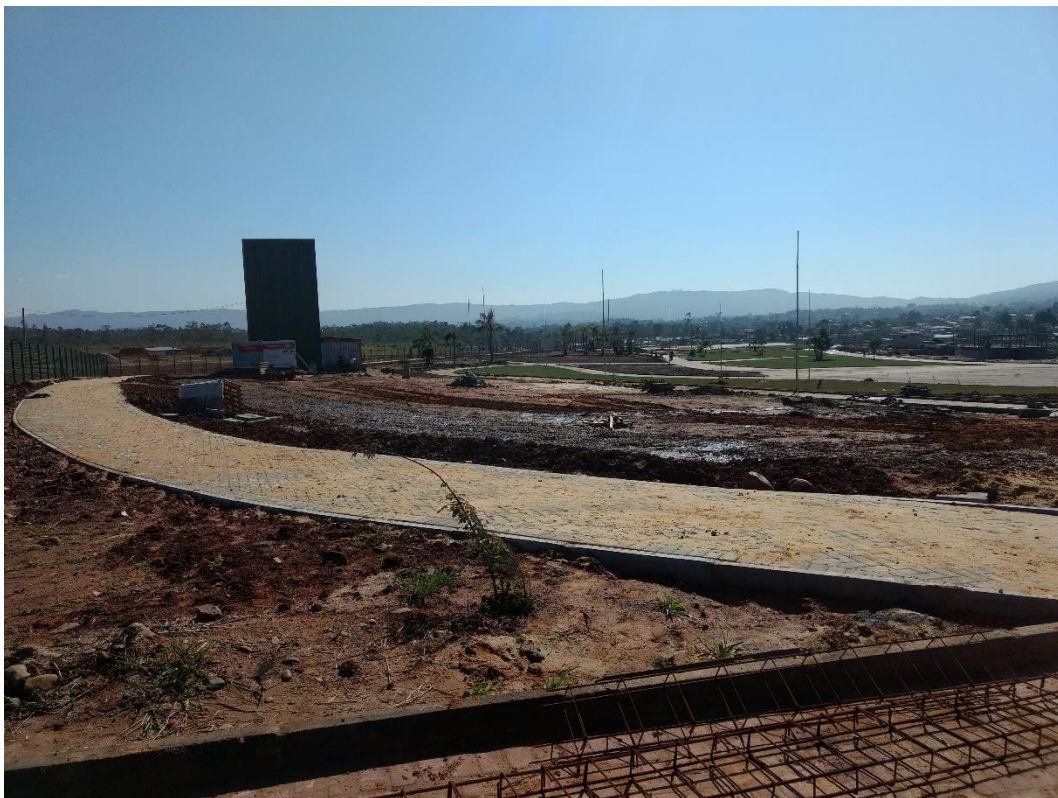
A visita durou cerca de trinta minutos, durante a visita a equipe pode observar que a obra apresentou evolução em relação à última realizada. Houve um grande avanço nos serviços de paisagismo e as cercas estavam em fase de finalização.

Figura 4: Vista parcial do parque. (Fonte: Dos Autores 2018)

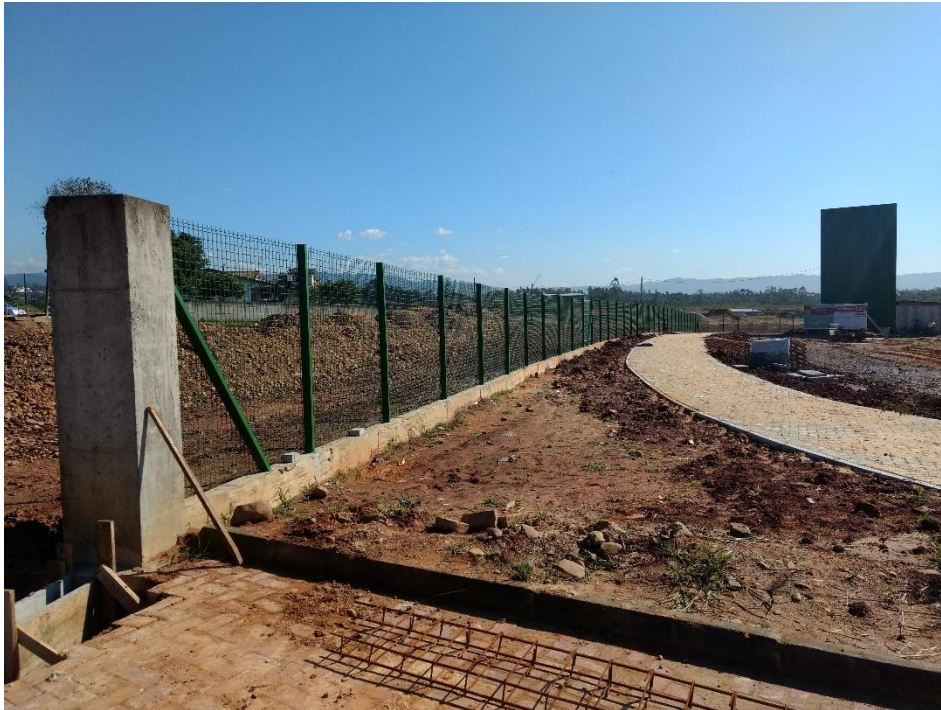
Conforme observado durante a visita, a cerca que fica em todo o entorno do parque apresentava-se em fase de finalização, todos os tubos de ferro galvanizado foram instalados e no momento da visita executava-se a instalação da tela.

Figura 5: Instalação da tela. (Fonte: Dos Autores 2018)

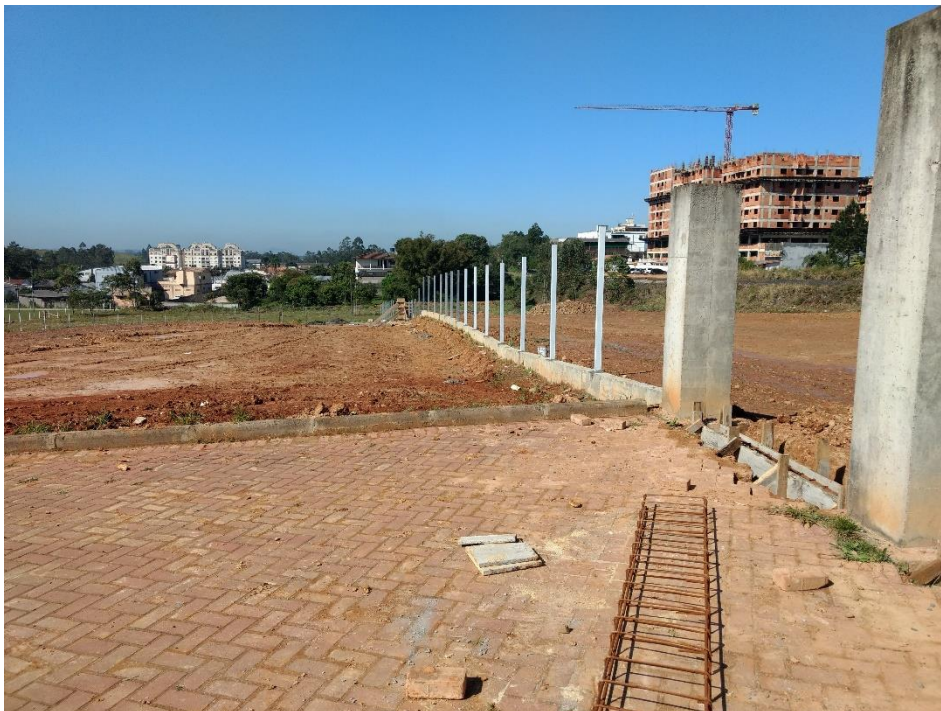
Figura 6: Tela em etapa de execução. (Fonte: Dos Autores 2018)

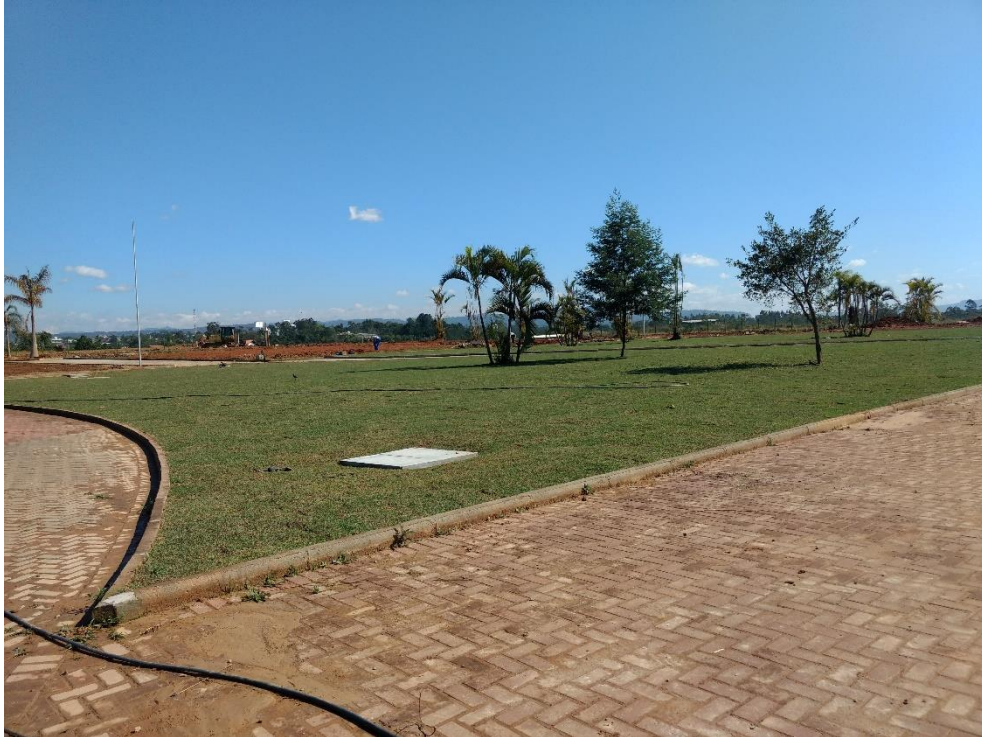
Outro avanço na obra do parque foi o paisagismo, onde é possível notar que foram plantados árvores e gramas. Observou-se também que a quadra de esportes de vôlei foi aterrada com areia conforme consta no projeto.

Figura 7: Plantio de grama e arvores. (Fonte: Dos Autores 2018)

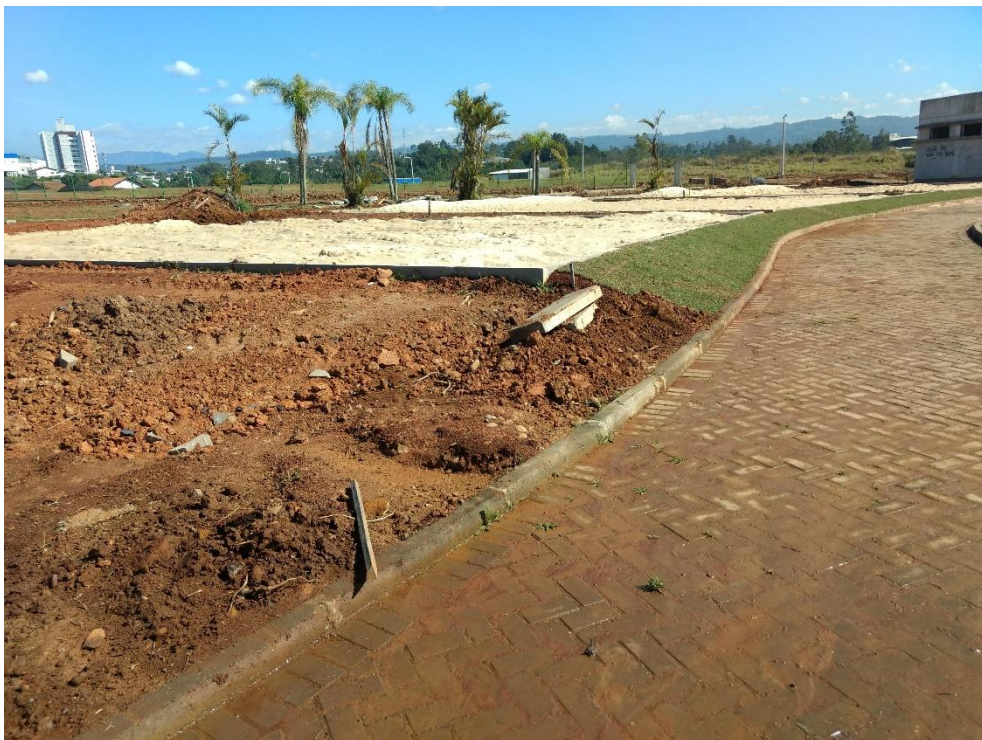
Figura 8: Quadra de vôlei de areia. (Fonte: Dos Autores 2018)

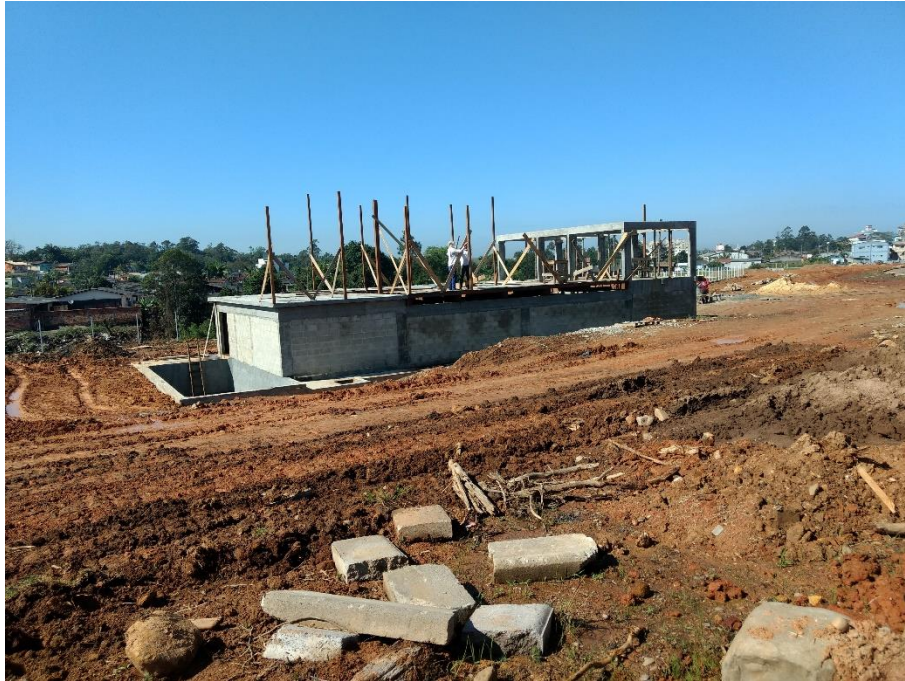
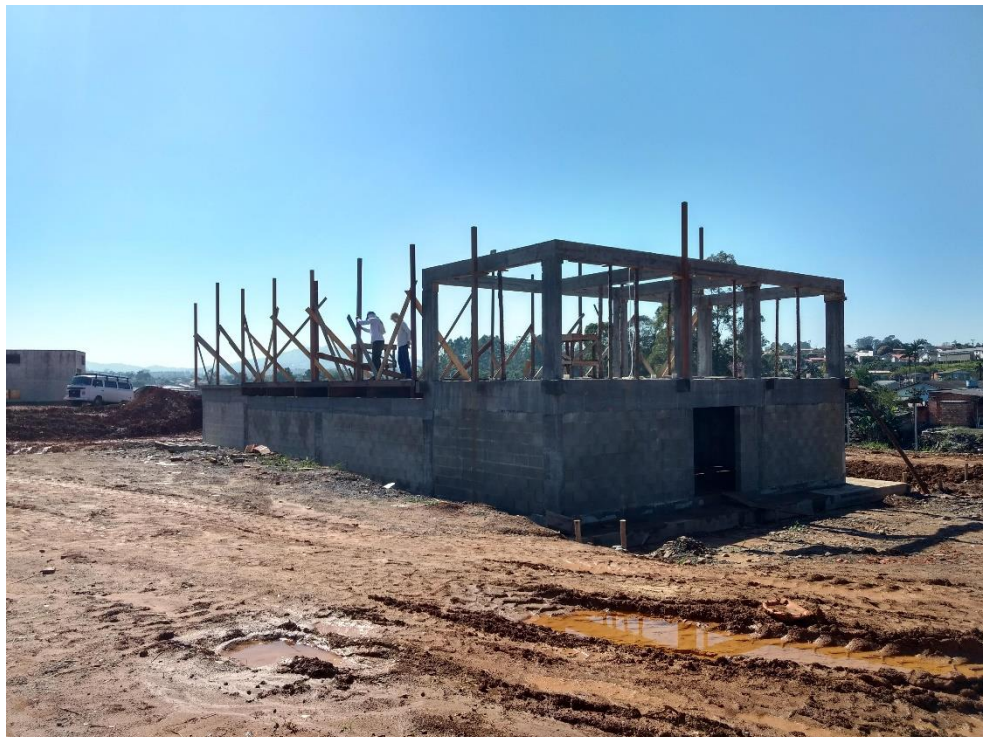
A tafona está com um bom ritmo de andamento, todo o primeiro andar apresenta-se em etapa de conclusão e está sendo realizado a execução do segundo pavimento.

Figura 9: Tafona. (Fonte: Dos Autores2018)

Figura 10: Tafona. (Fonte: Dos Autores 2018)

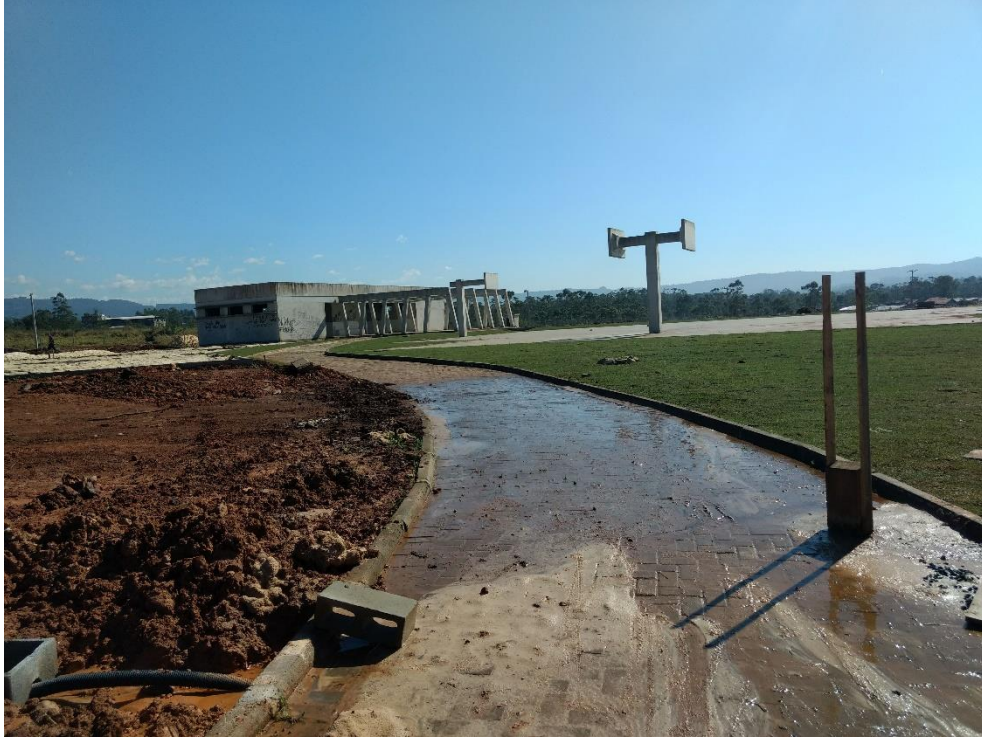
Chamou atenção da equipe durante a visita, um possível vazamento de água em uma tubulação que se localiza abaixo dos pavers de cor cinza.

Figura 11: Vazamento. (Fonte: Dos Autores 2018)

A equipe constatou que no caminho de pavers na cor cinza havia um vazamento e solicita-se para que os responsáveis façam os devidos reparos.
