RELATÓRIO DE ACOMPANHAMENTO DAS OBRAS PÚBLICAS MUNICIPAIS

Relatório número: RAO 031/OSC/2018

Órgão / entidade: Município de Criciúma - SC

Objeto: Contratação de empresa de engenharia para execução dos serviços necessários a implantação do **PARQUE DOS IMIGRANTES**, numa área total de 61.094,00m² localizada as margens do anel viário – Vila Francesa no Distrito de Rio Maina Município de Criciúma-SC. Convênio nº. 2015TR001194 entre GOVERNO DO ESTADO x MUNICÍPIO DE CRICIÚMA.

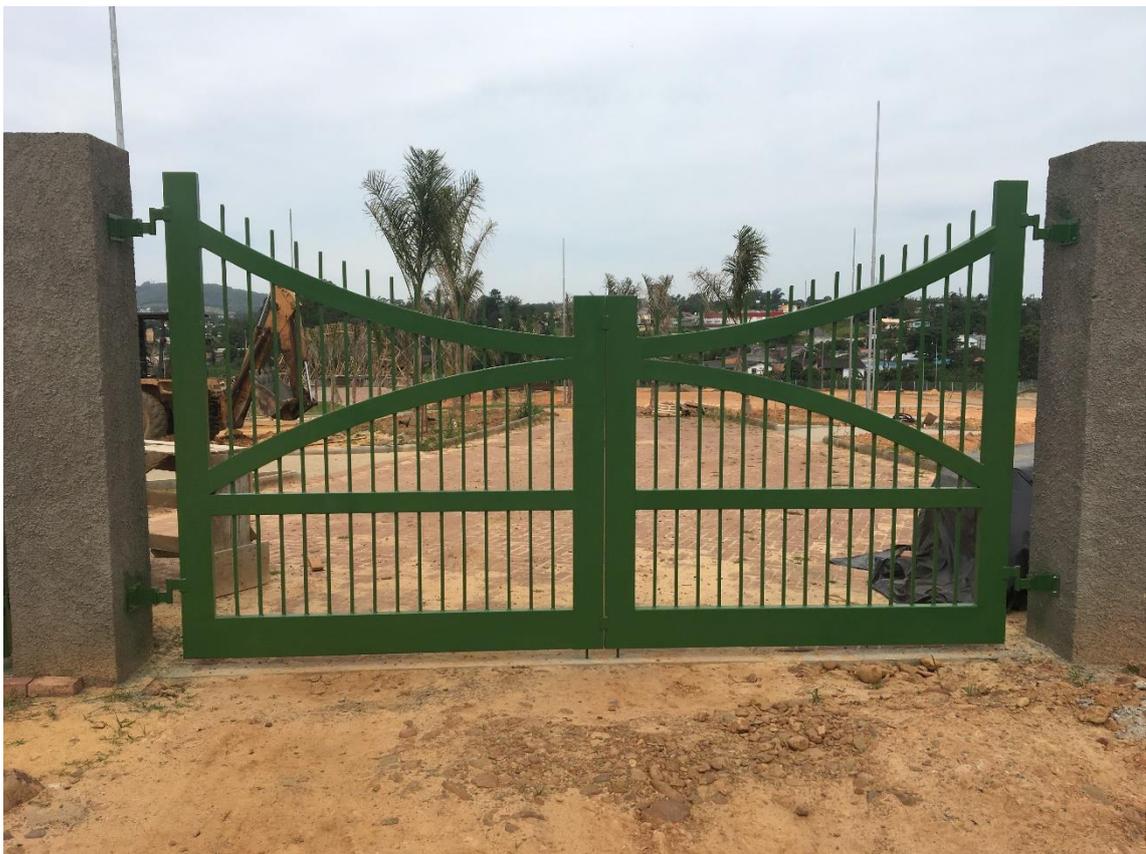
Figura 4: *Entrada principal do parque.* (Fonte: Dos Autores 2018)

Pode-se observar que logo na entrada do parque, estavam sendo executados serviços de terraplanagem e preparação do terreno para finalizar platino de grama do tipo esmeralda nas regiões que faltam. Segundo trabalhadores presentes do local, a prefeitura será responsável por finalizar o plantio.

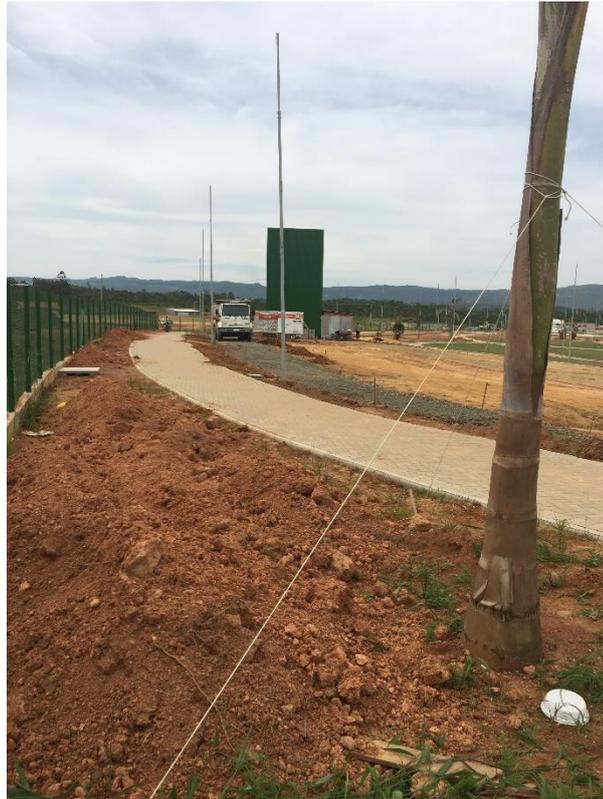
Figura 5: Preparação do solo para plantio de grama. (Fonte: Dos Autores 2018)

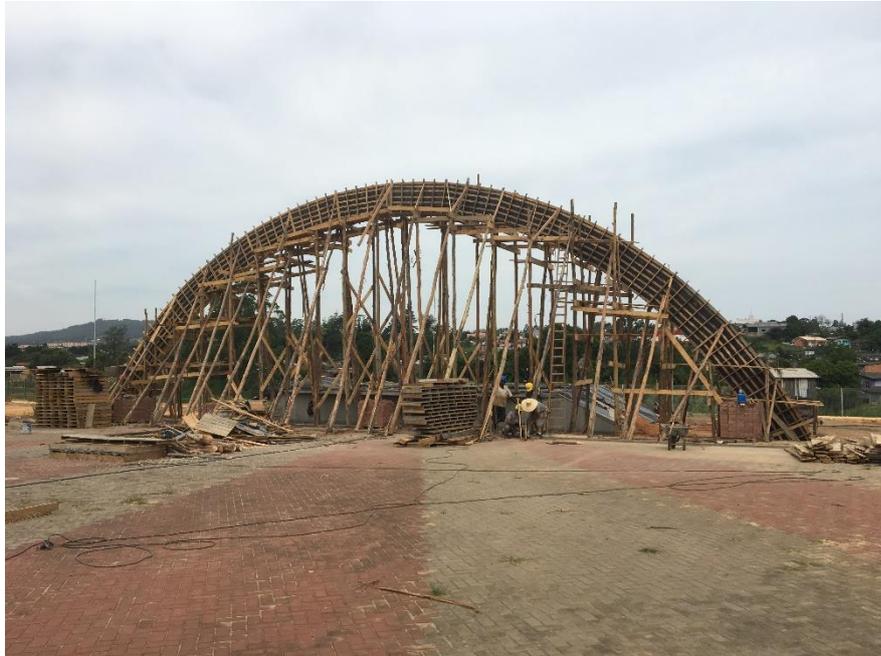
A construção do palco onde serão realizados os eventos do parque já teve início, verificou-se que a execução das formas para concretagem do arco central encontra-se em processo de finalização.

Figura 7: Arco central do palco. (Fonte: Dos Autores 2018)

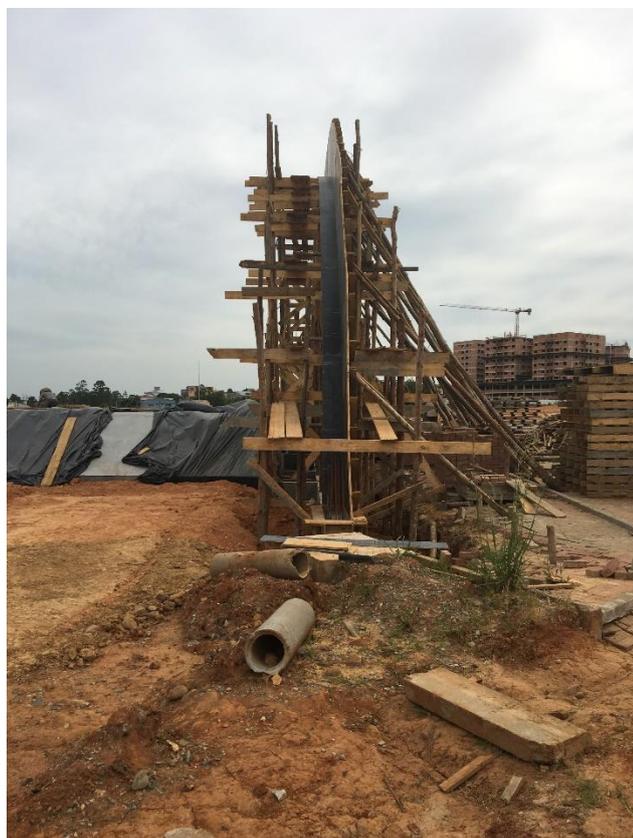
Figura 8: Vista lateral. (Fonte: Dos Autores 2018)

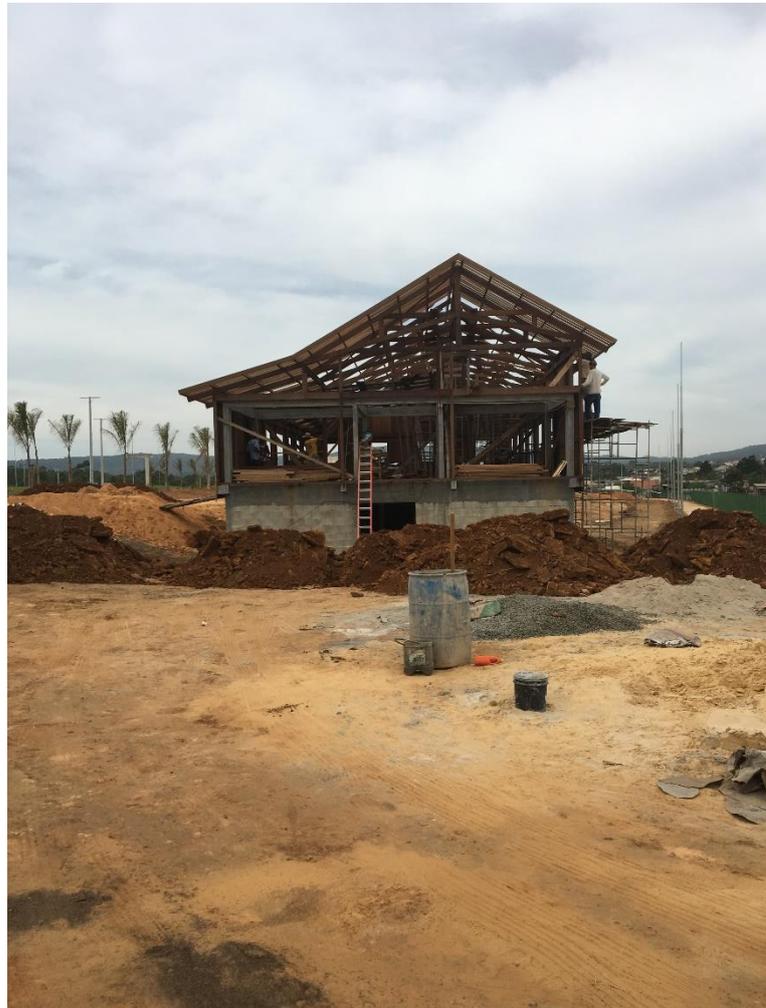
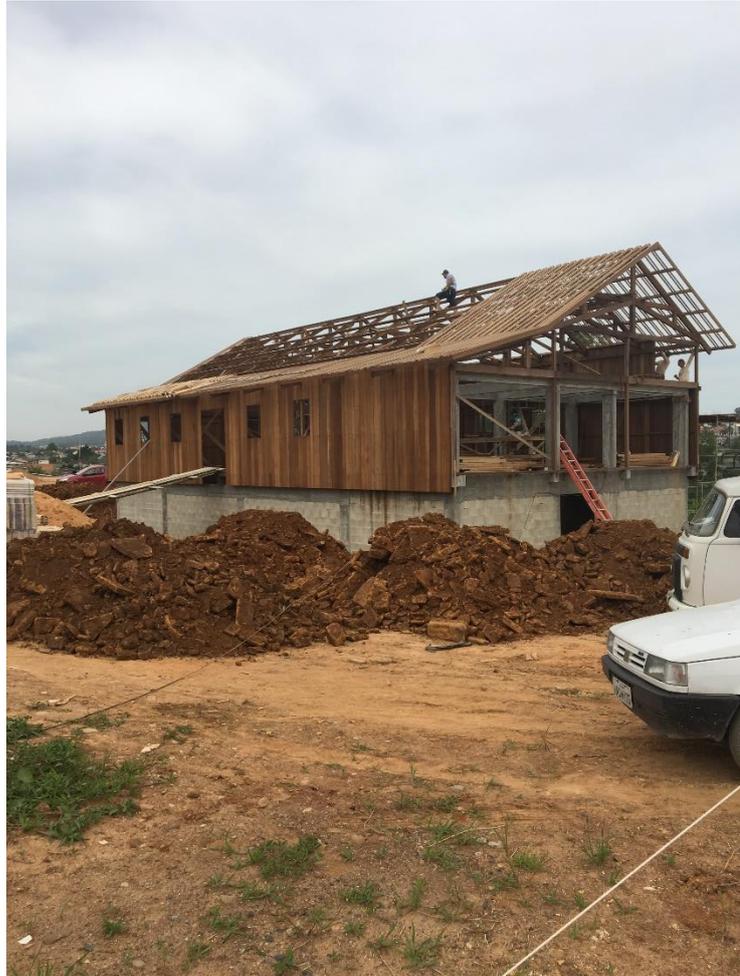
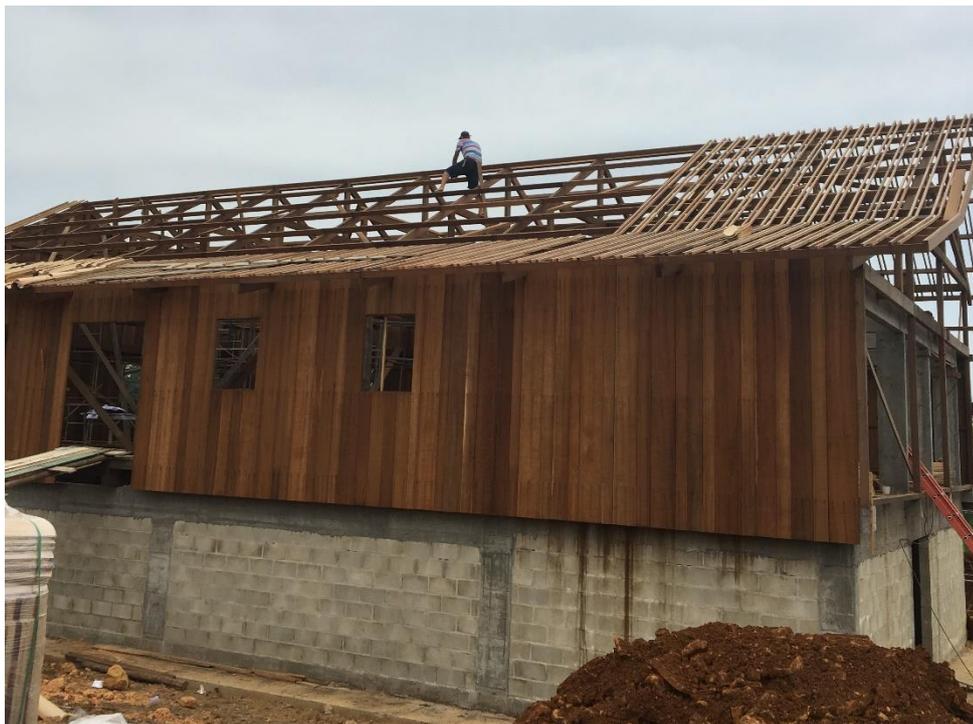
A tafona segue em ritmo acelerado, com todo primeiro andar em concreto finalizado, e a vedação vertical assim como a armação do telhado, em processo de execução, com grande parte já concluída. Foi visualizado funcionários trabalhando em altura sem qualquer tipo de EPI.

Figura 9: Tafona. (Fonte: Dos Autores 2018)

Figura 10: Tafona. (Fonte: Dos Autores 2018)

Figura 11: Tafona. (Fonte: Dos Autores 2018)

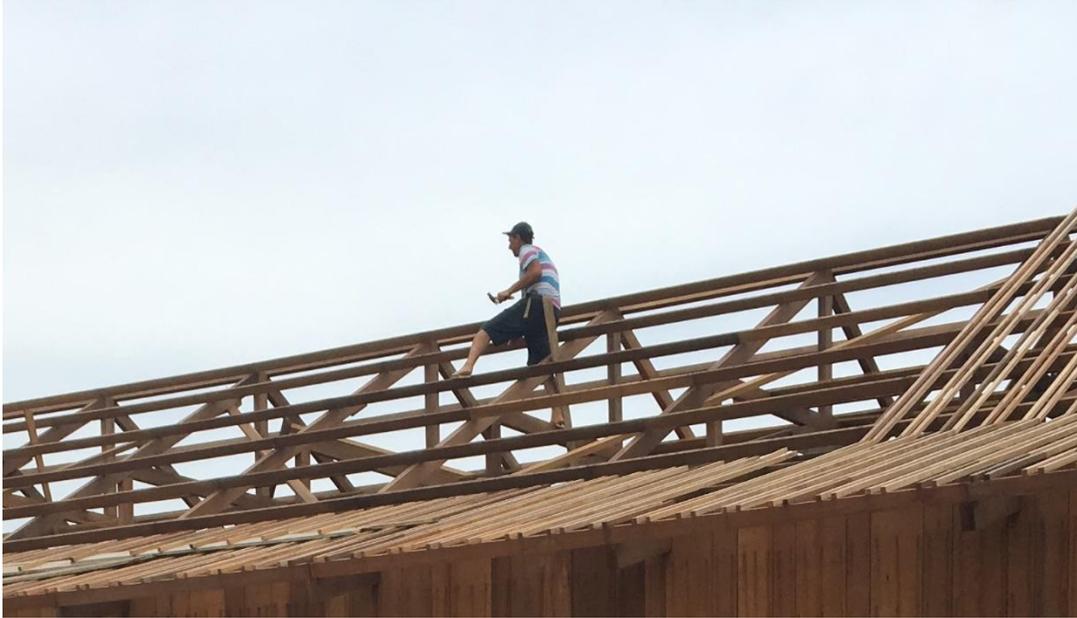
Figura 12: Trabalhador sem EPI. (Fonte: Dos Autores 2018)

A equipe pode observar durante a visita funcionários trabalhando sem o uso de EPI, cabe ressaltar que é de responsabilidade da empresa contratada fornecer e fiscalizar o uso dos equipamentos de proteção necessários para garantir a integridade física do trabalhador.

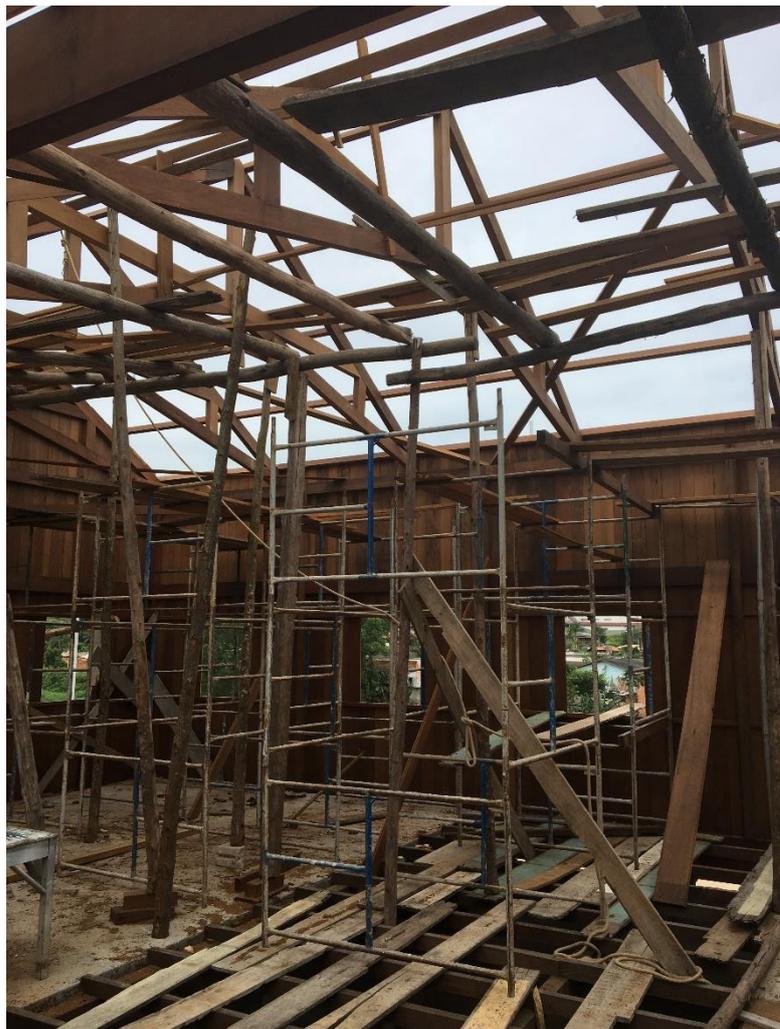
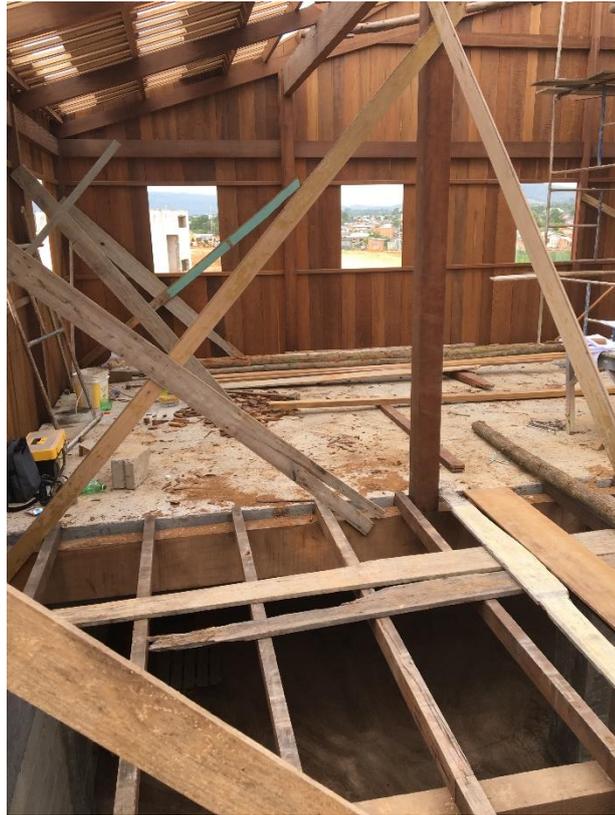
Figura 13: Estrutura interna da tafona. (Fonte: Dos Autores 2018)

Figura 14: Estrutura interna da tafona. (Fonte: Dos Autores 2018)

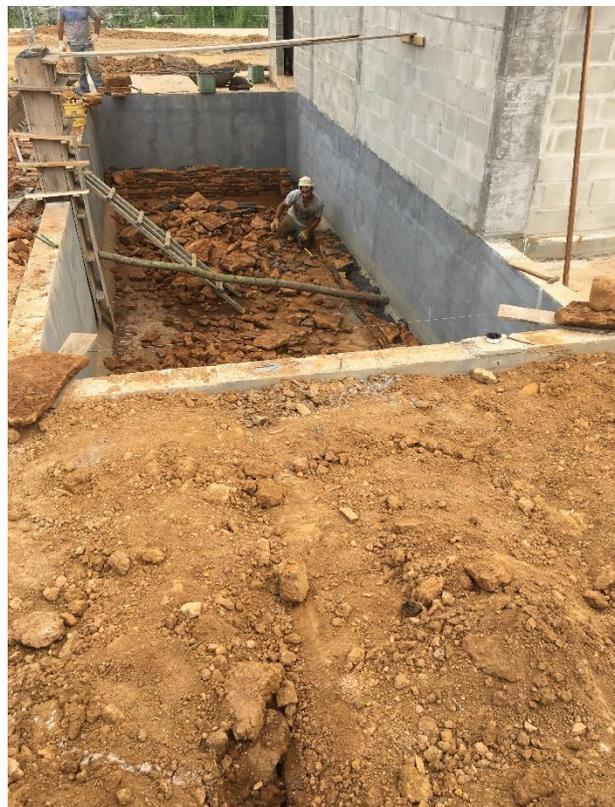
Figura 15: Reservatório de água da tafona. (Fonte: Dos Autores 2018)

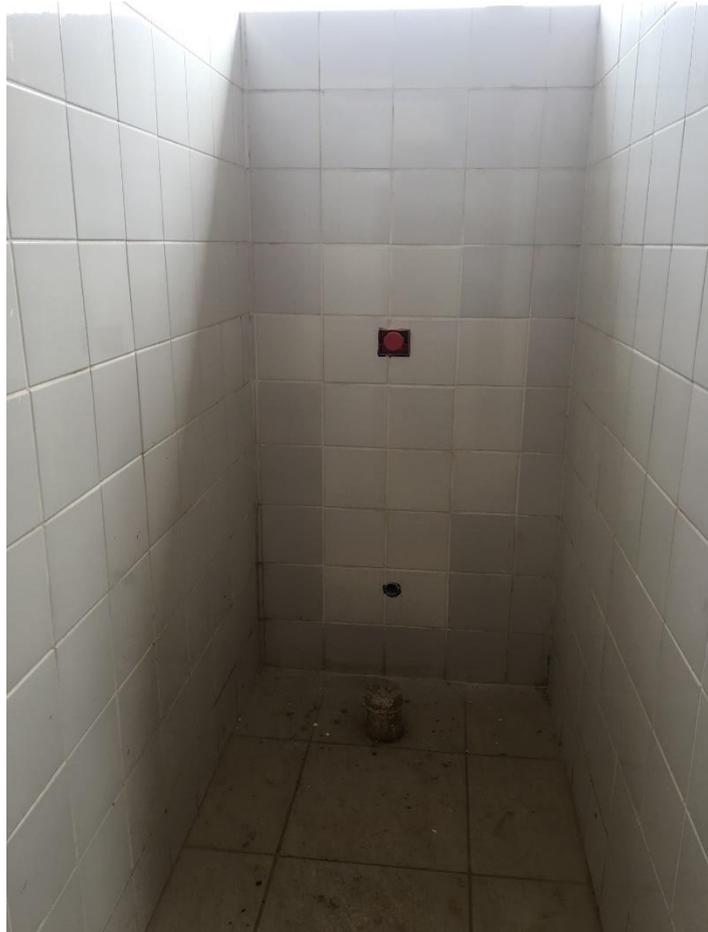
Na região dos banheiros foi observado pela equipe durante a visita que os registros furtados foram repostos, assim como os pisos e azulejos danificados, entretanto é possível identificar que os azulejos colocados não são do mesmo tipo dos já existentes. Verificou-se ainda que foram instaladas portas na entrada dos sanitários.

Figura 16: Registro reposto. (Fonte: Dos Autores 2018)

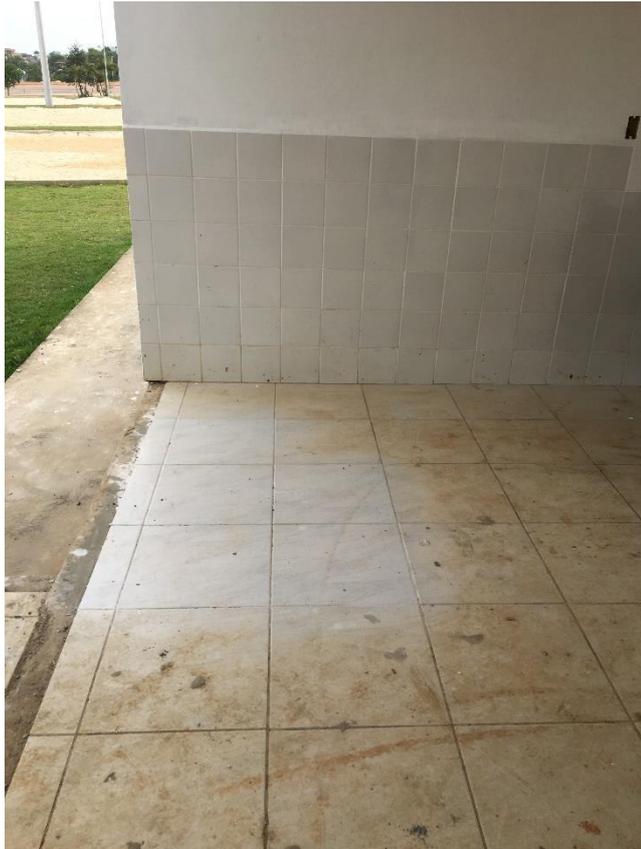
Figura 17: Pisos instalados. (Fonte: Dos Autores 2018)

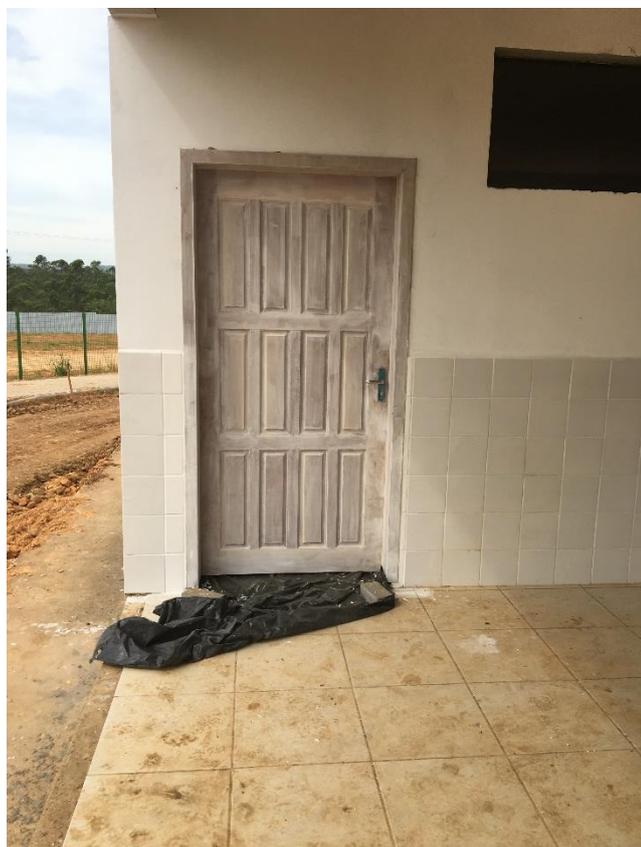
Figura 18: Portas instaladas nos sanitários. (Fonte: Dos Autores 2018)
