RELATÓRIO DE ACOMPANHAMENTO DAS OBRAS PÚBLICAS

Relatório número: RAO 002/OSC/2017

Objeto: Contratação de empresa de engenharia para execução da etapa 2 do prolongamento do **CANAL AUXILIAR DO RIO CRICIÚMA (Lotes I e II)**, no município de Criciúma – SC.

RELATÓRIO DA 6ª VISITA – DIA 31/01/2017

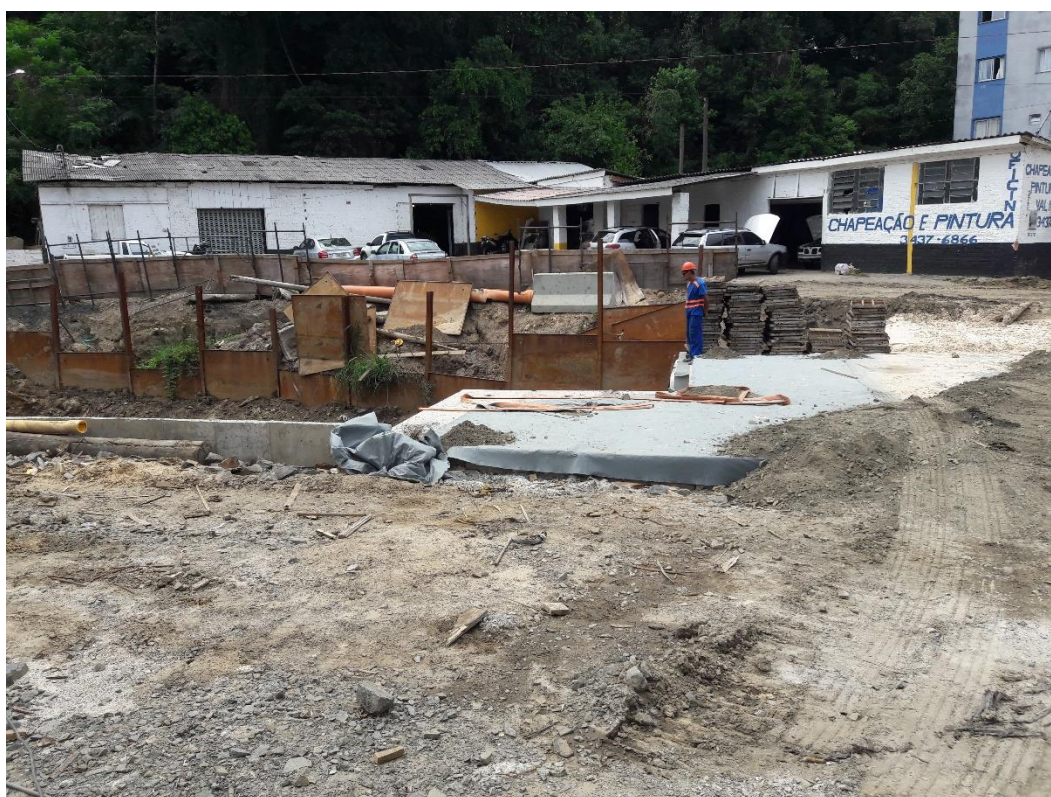
Figura 04: Obras do Canal Auxiliar do Rio Criciúma na Rua Araranguá. (Fonte: Dos autores 2017)

A equipe da Câmara de Infraestrutura do Observatório Social de Criciúma, pode constatar durante a realização desta visita que a instalação das aduelas no trecho da passagem da Rua Araranguá já estava concluída, faltando assim alguns trabalhos finais para então refazer a ponte que passa por cima das aduelas e assim liberar a rua novamente. Na visita realizada anteriormente, os trabalhos eram de demolição desta ponte, mostrando então que houve uma boa evolução dos trabalhos entre essas duas visitas. Segundo a equipe de trabalhadores no local, a previsão para liberação da Rua Araranguá é para o dia 06/02/17, respeitando assim os prazos de execução dos serviços.

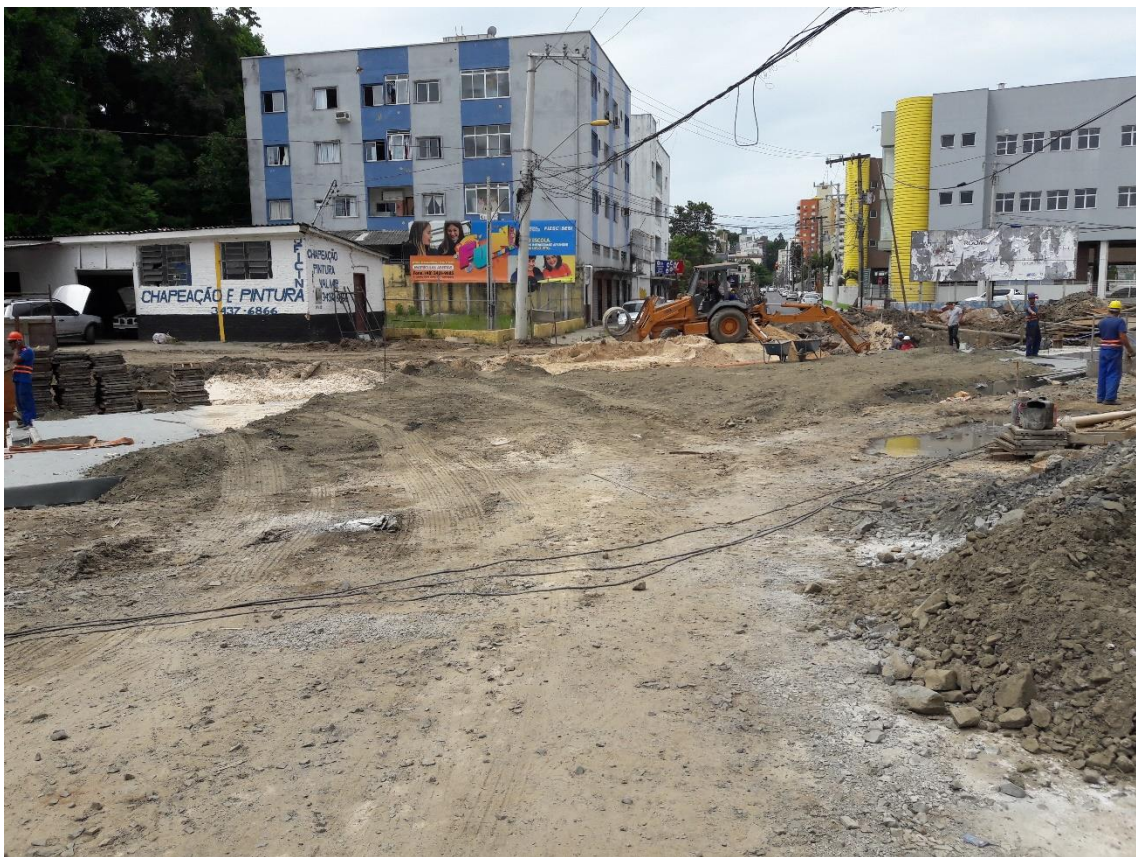
Figura 05: Local onde será reconstruída a ponte da Rua Araranguá. (Fonte: Dos autores 2017)

Conforme o projeto executivo da obra, o trecho do Canal Auxiliar que passa pela Rua Araranguá será composto por duas aduelas centrais de 3 x 3 m e por mais duas aduelas nas extremidades das anteriores de 2,5 x 2,5 m. O trecho até onde irão as aduelas centrais já está pronto, sendo que a partir deste ponto a passagem do rio será aberta, sem necessidade das aduelas centrais. Já as aduelas laterais terão uma continuidade até o final do lote, faltando então realizar os serviços de regularização do solo e compactação para continuar instalando as aduelas.

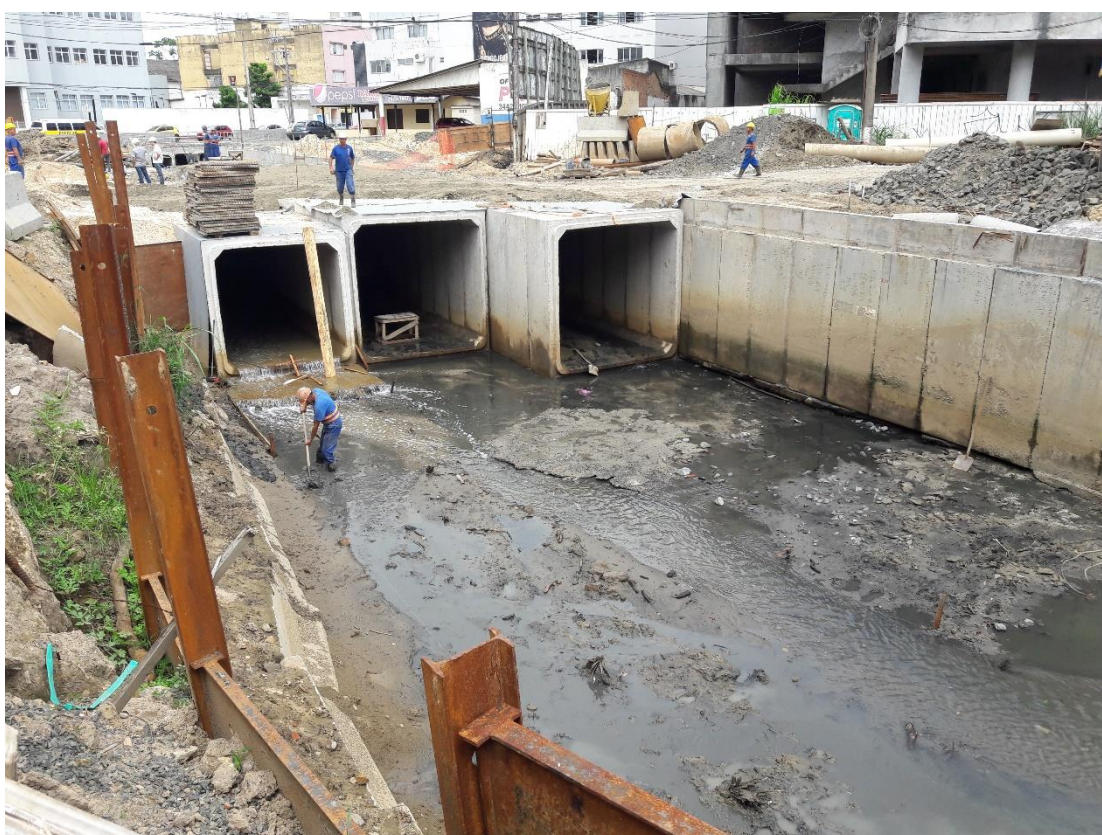
Figura 06: Final do trecho onde irão as aduelas centrais. (Fonte: Dos autores 2017)

No dia da realização da visita estavam sendo executados os trabalhos mecânicos de regularização do terreno para instalação das aduelas de uma lateral e posteriormente da camada de 25 centímetros de concreto armado no piso de fundo do canal, já que a partir desse trecho o canal será a céu aberto na região central.

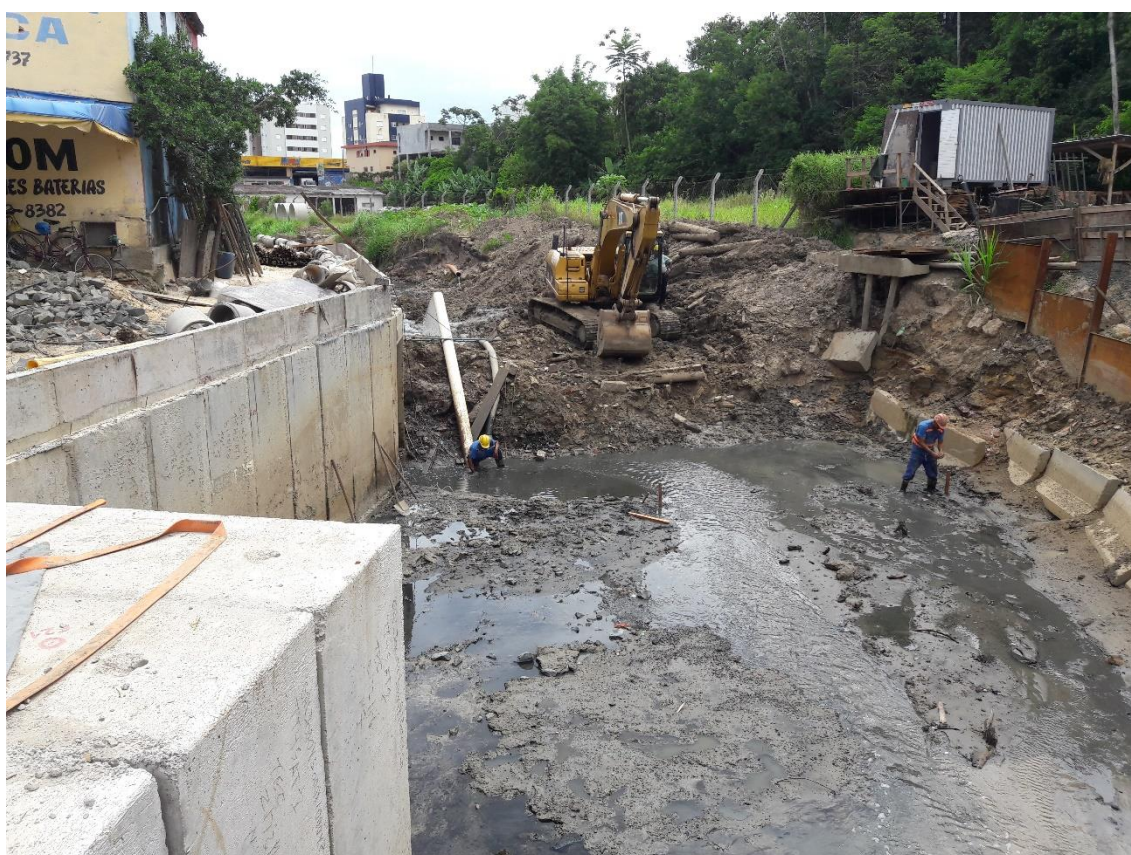
Figura 07: Trabalhos de regularização do solo. (Fonte: Dos autores 2017)

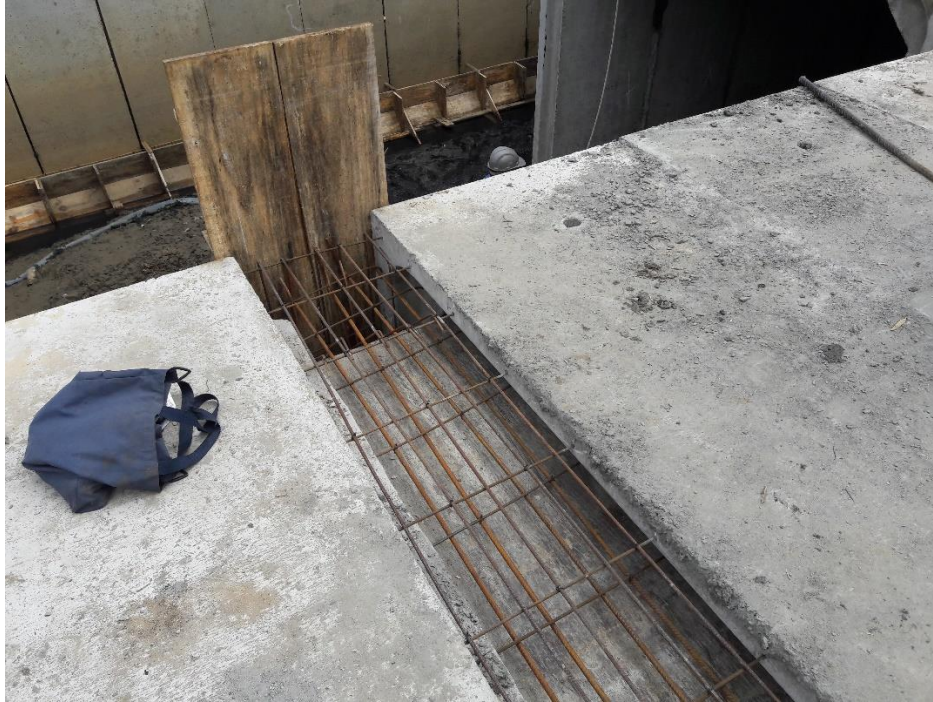
Também estavam terminando a concretagem entre duas aduelas e realizando os serviços finais para liberação da rua. Na realização dos serviços finais onde se tem toda preparação do solo, foi evidenciado durante a visita que a máquina que estava escavando acabou rompendo uma tubulação de esgoto, vazando resíduos pela área e gerando um péssimo odor no local. A equipe do Observatório Social não conseguiu informação sobre essa devida tubulação, porém acredita-se que seja uma das saídas irregulares de esgoto dentro do Rio Criciúma.

Figura 08: Concretagem a ser realizada. (Fonte: Dos autores 2017)

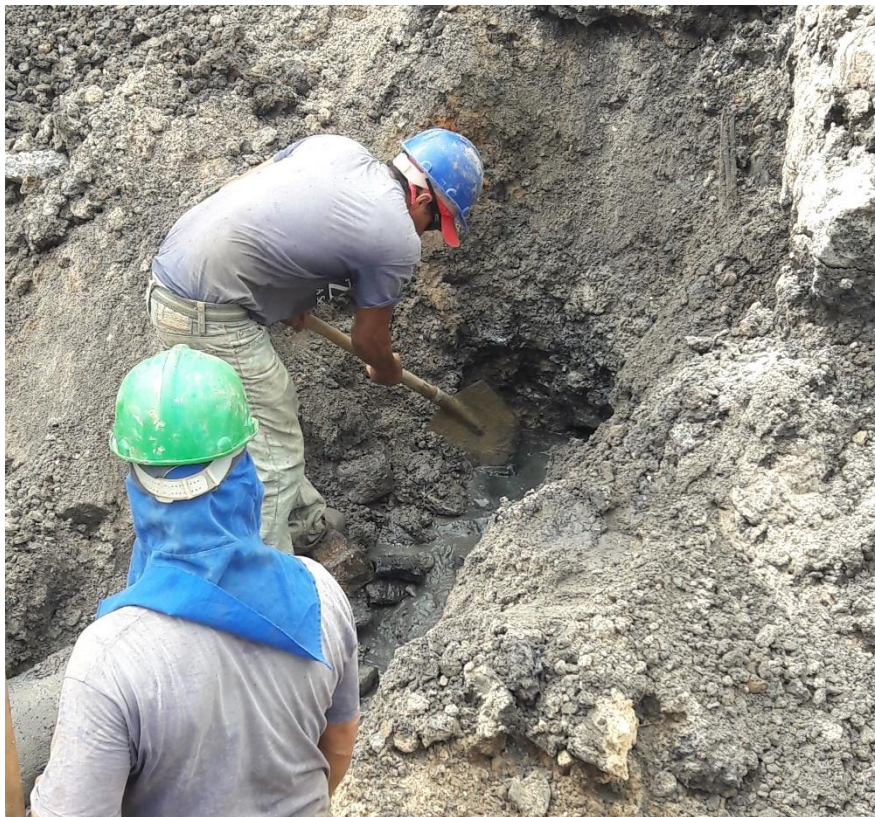
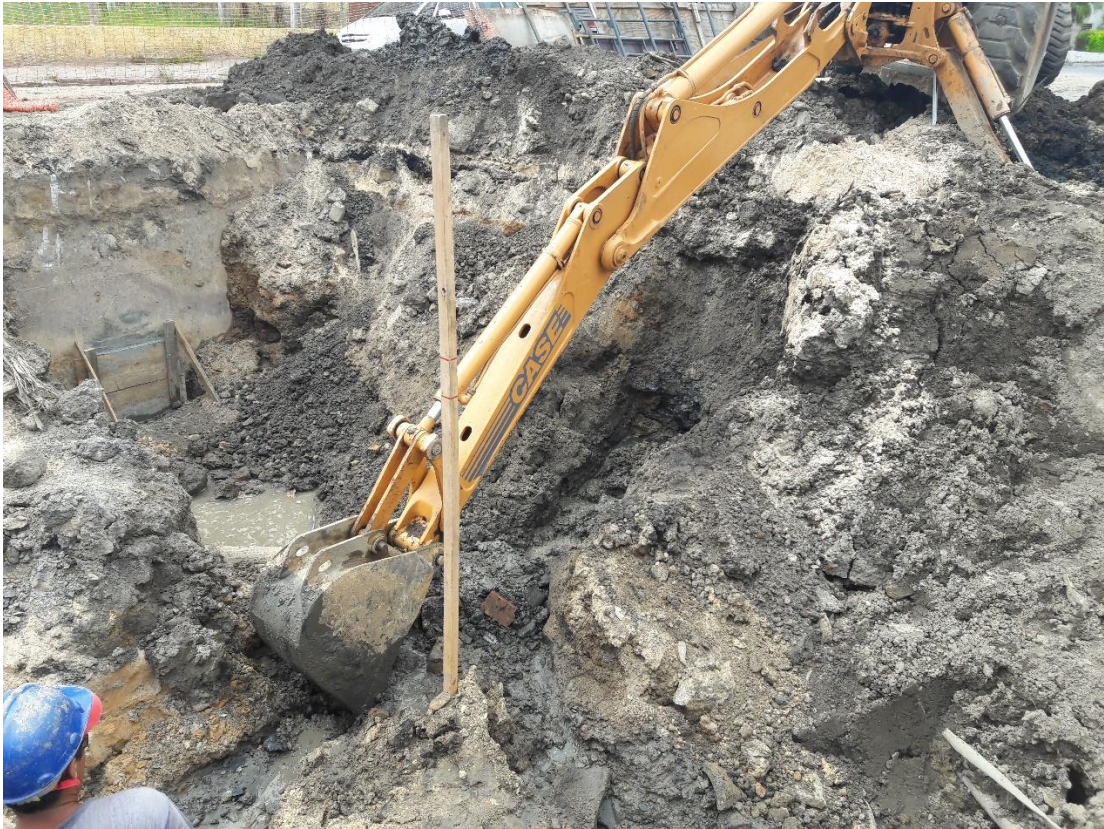
Figura 09: Local onde estourou a tubulação. (Fonte: Dos autores 2017)

Figura 10: Local onde estourou a tubulação. (Fonte: Dos autores 2017)

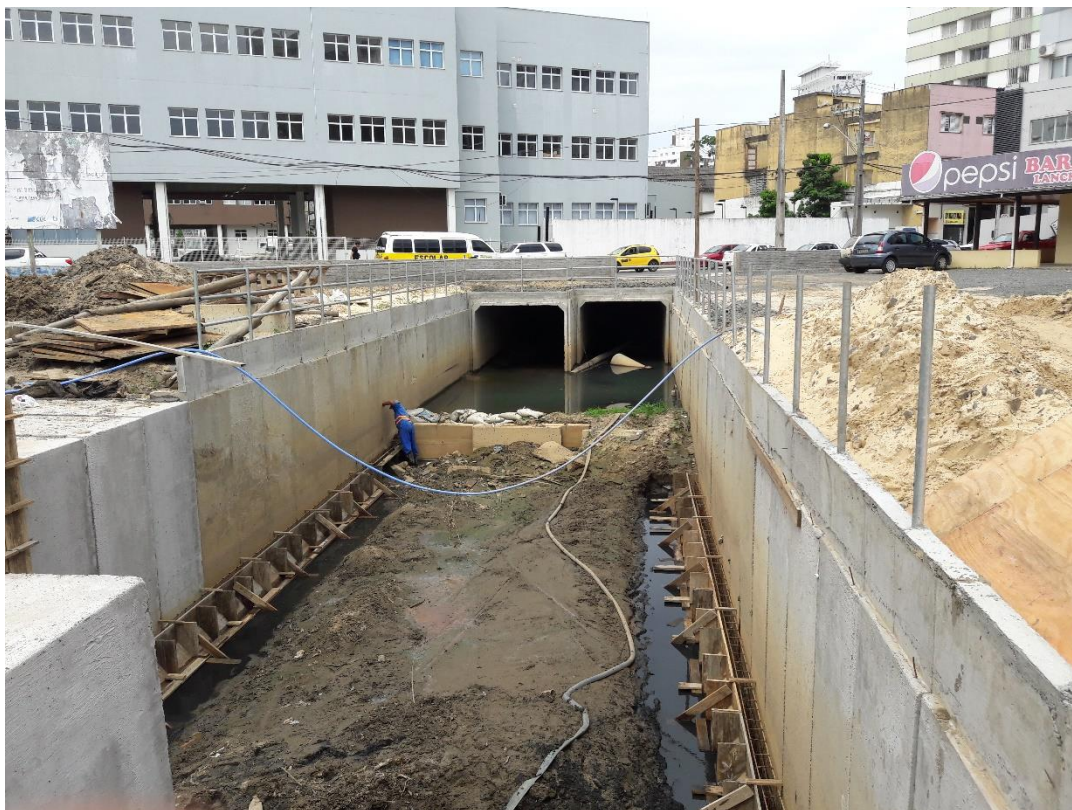
Ainda conforme constatado foi feita a contenção das aduelas centrais com sacos de areia, sendo o curso do Rio Criciúma desviado para as aduelas laterais, para que assim possam ser finalizados os serviços de concretagem do piso no fundo do canal.

Figura 11: Contenção das aduelas centrais. (Fonte: Dos autores 2017)
