RELATÓRIO DE ACOMPANHAMENTO DAS OBRAS PÚBLICAS

Relatório número: RAO 003/OSC/2018

Órgão / entidade: Município de Criciúma - SC

Objeto: Contratação de empresa de engenharia para execução da etapa 2 do prolongamento do **CANAL AUXILIAR DO RIO CRICIÚMA (Lotes I e II)**, no município de Criciúma – SC.

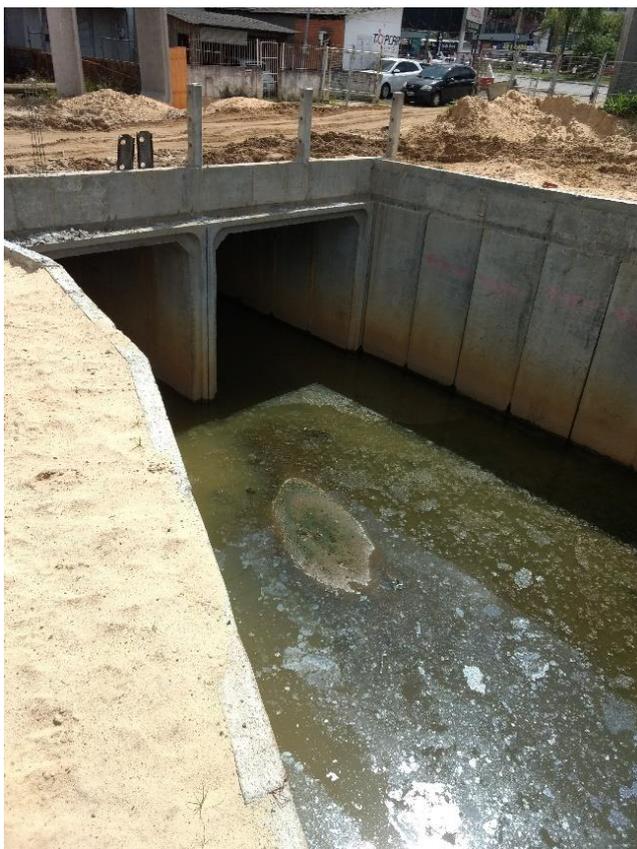
Figura 4: Aduelas instaladas. (Fonte: Dos Autores 2018)

Conforme o projeto executivo da obra, o trecho do Canal Auxiliar que passa pela Rua Ângelo Peruchi, será composto por duas aduelas centrais de 3x3 m e por mais duas aduelas nas extremidades das anteriores de 2,5x2,5 m. As aduelas centrais serão somente utilizadas na passagem da rua, sendo que no trecho anterior a ela e no trecho posterior, a região central será de passagem do rio a céu aberto. As aduelas laterais percorrem todo caminho do prolongamento do canal.

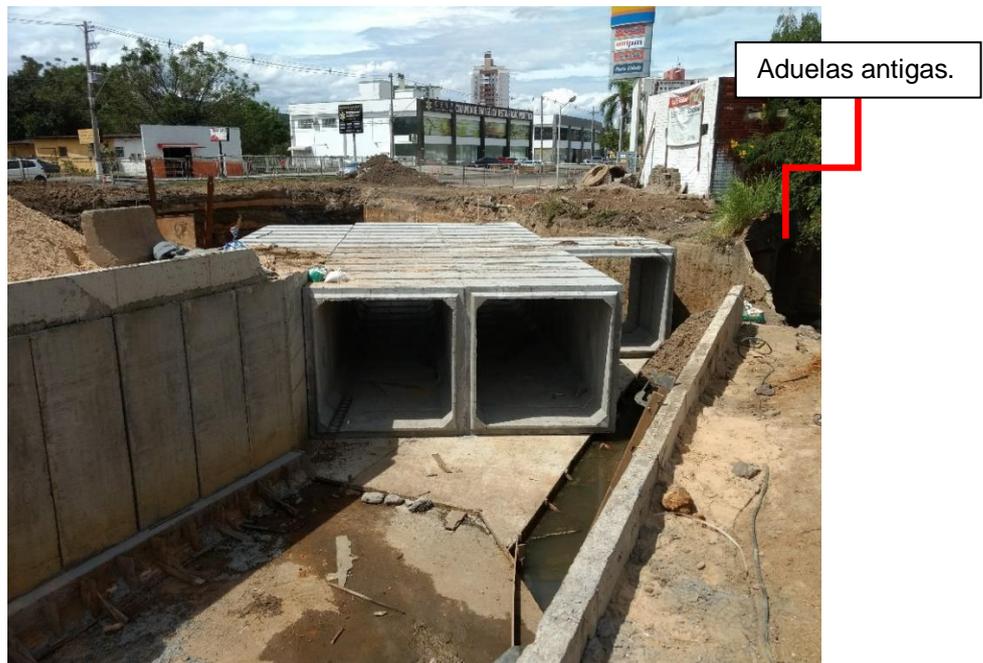
O Canal Auxiliar está próximo a atravessar a Avenida Centenário, neste trecho terá cinco aduelas para atender a demanda do rio Criciúma. Como podemos observar na foto abaixo as duas aduelas laterais estavam em fase de finalização, a da direita apresentava-se em funcionamento, comportando o rio. A aduela lateral direita e a posicionada sobre o lado esquerdo das antigas, farão ligação com as duas já existentes. As outras três aduelas seguiram normalmente cortando a Avenida Centenário.

Figura 5: Aduelas instaladas. (Fonte: Dos Autores 2018)

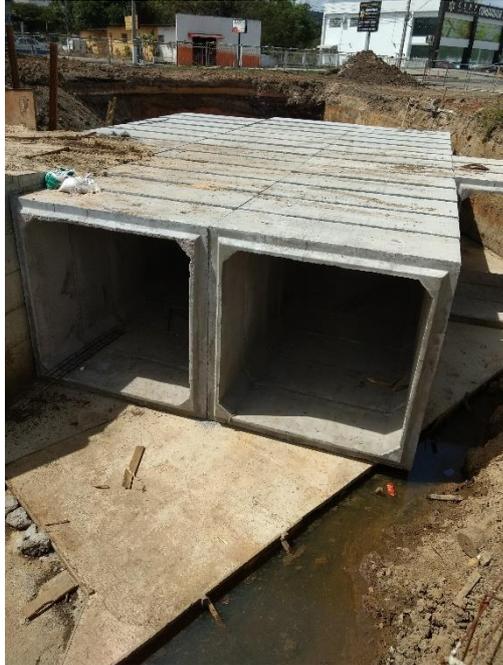
Figura 6: Aduelas centrais instaladas. (Fonte: Dos Autores 2018)

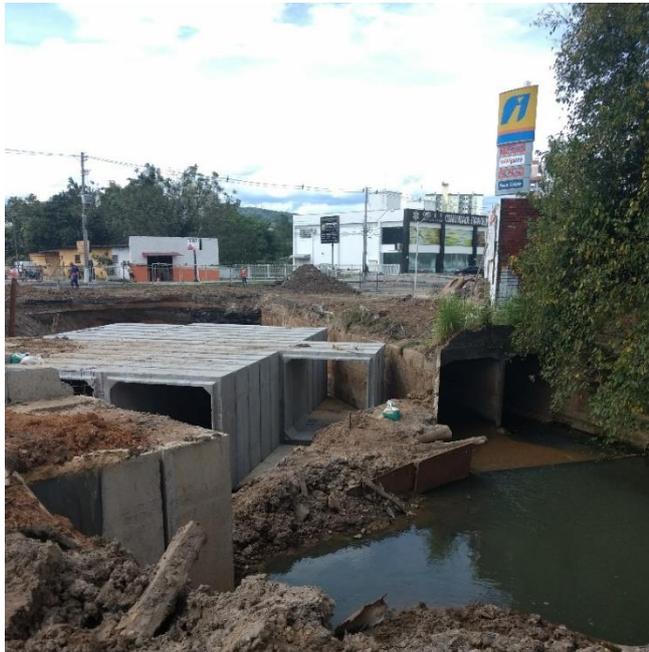
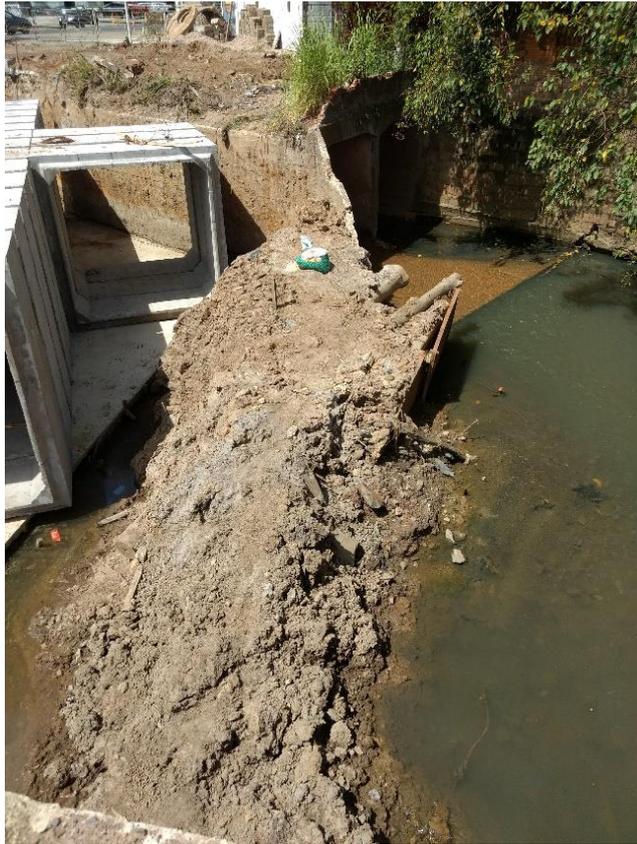
Foi feito um desvio do rio para que este caísse diretamente na aduela lateral da direita e deixasse a área central e a lateral esquerda livres e secas, para realização dos serviços.

Figura 7: Desvio do rio Criciúma. (Fonte: Dos Autores 2018)

Figura 8: Desvio do rio Criciúma. (Fonte: Dos Autores 2018)

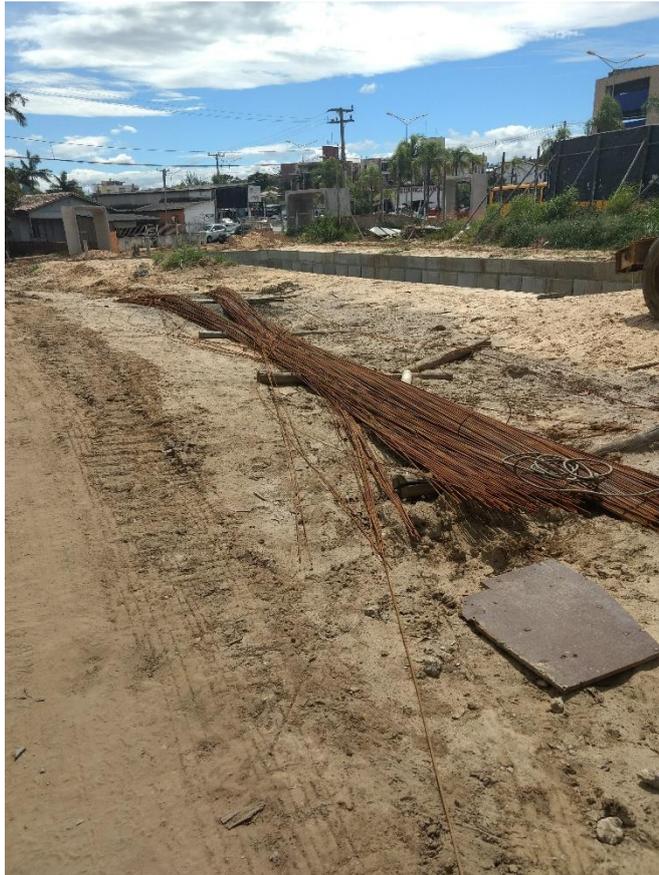
No momento da visita, chamou a atenção o local onde as barras de aço estavam sendo armazenadas, mantinham-se em contato direto com o solo, podendo prejudicar sua aderência, já que todas as barras se apresentavam enferrujadas. O armazenamento destas, deve ser feito sem contato direto com o solo e sempre em local coberto, que protejam o aço contra sol, chuva e excesso de umidade.

Figura 9: Armazenamento de aço em local errado. (Fonte: Dos Autores 2018)

Vale ressaltar a incoerência do armazenamento de aços e outros materiais e a presença de resíduos causando certa desordem.

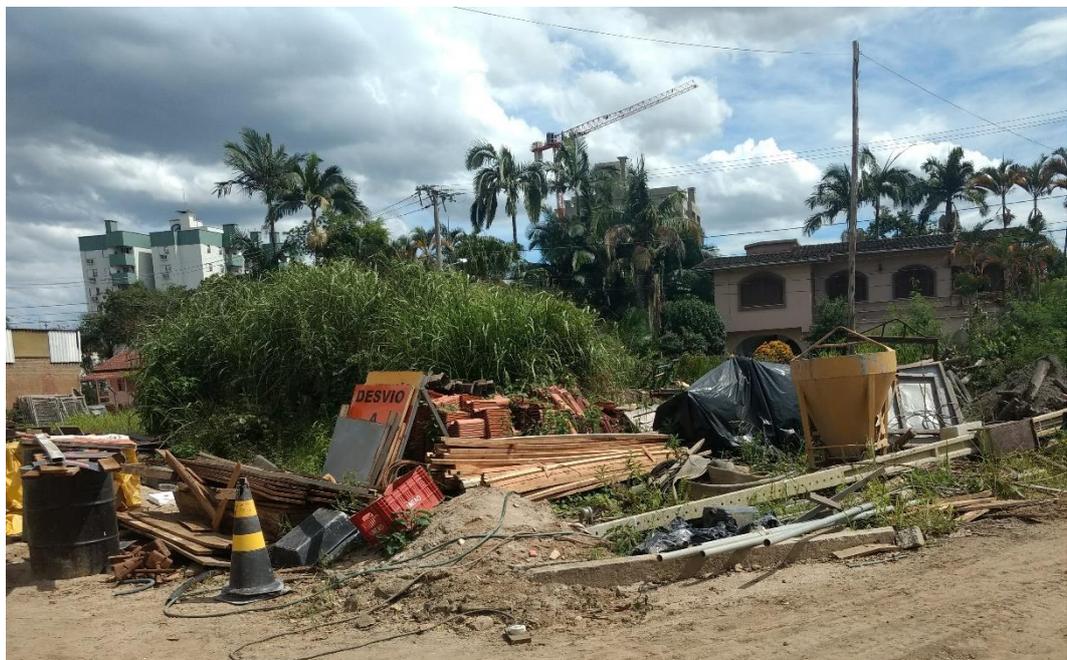
Próximo ao canteiro de obras podemos encontrar uma certa desorganização, com alguns rejeitos e com os materiais que posteriormente serão utilizados em obra.

Figura 10: Estoque de materiais e resíduos causando desorganização. (Fonte: Dos Autores 2018)

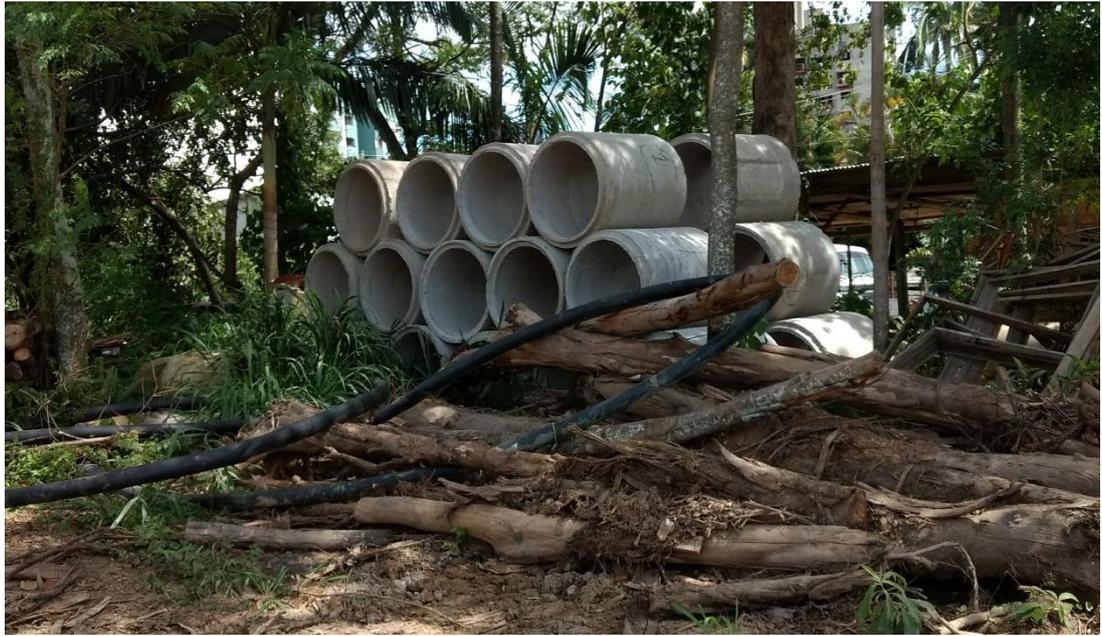
Figura 11: Tubos de concreto. (Fonte: Dos Autores 2018)
