RELATÓRIO DE ACOMPANHAMENTO DAS OBRAS PÚBLICAS

Relatório número: RAO 015/OSC/2018

Objeto: Contratação de empresa de engenharia para execução dos serviços necessários às obras de construção de uma Unidade Básica de Saúde – (UBS Tipo 1) com 352,42m² na rua Antonio de Oliveira – bairro Vila Zuleima no Município de Criciúma-SC.

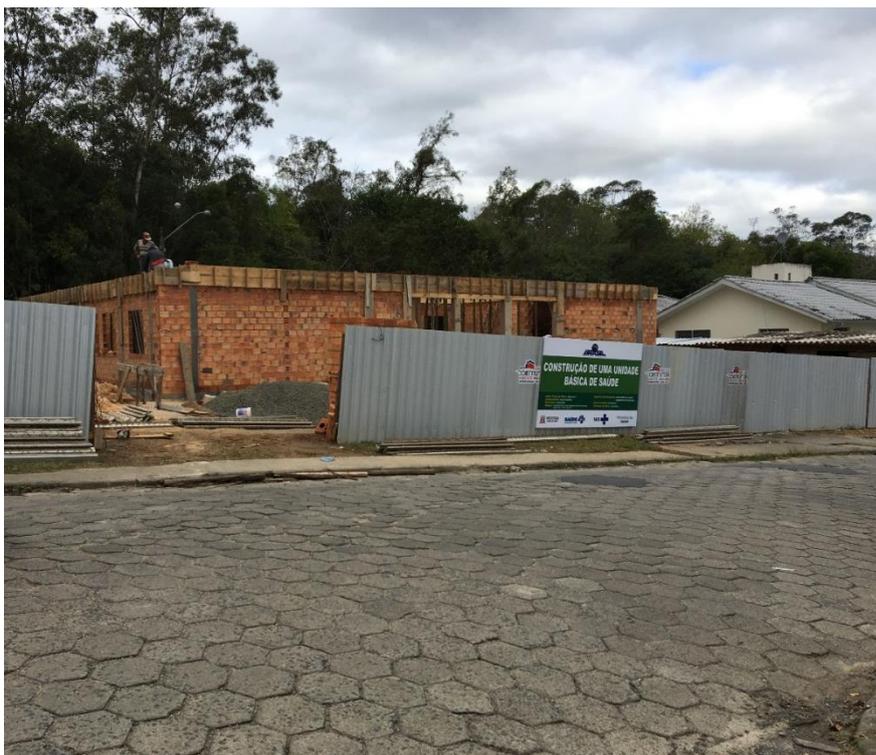
Figura 4: Vista frontal da unidade. (Fonte: Dos Autores 2018)

A unidade de saúde será construída no mesmo local onde foi demolida a antiga. Logo na entrada, é possível visualizar a placa de identificação da obra de acordo com o memorial descritivo presente no edital da licitação.

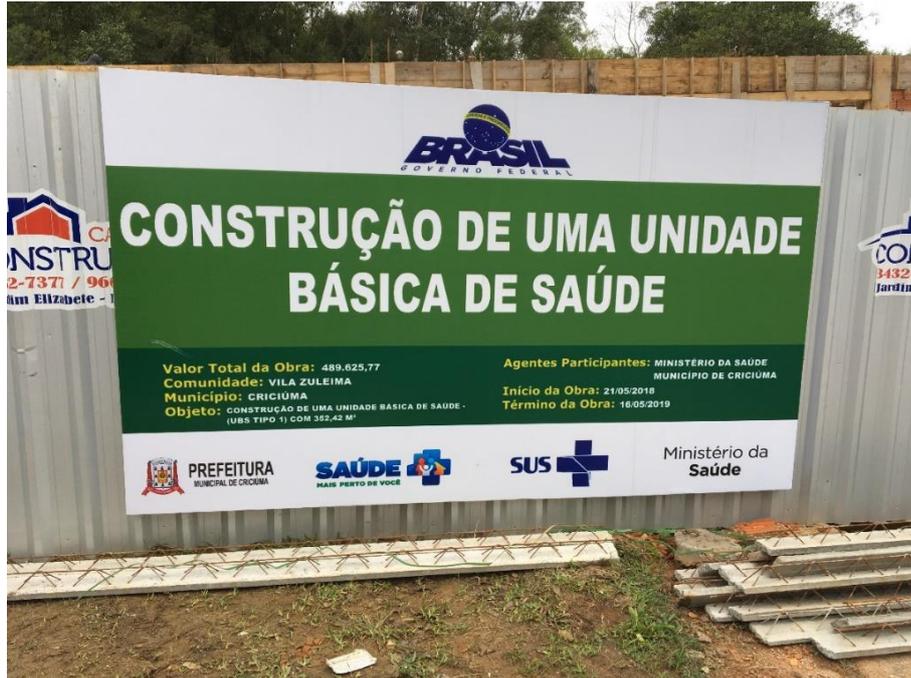
Figura 5: Placa de identificação da obra. (Fonte: Dos Autores 2018)

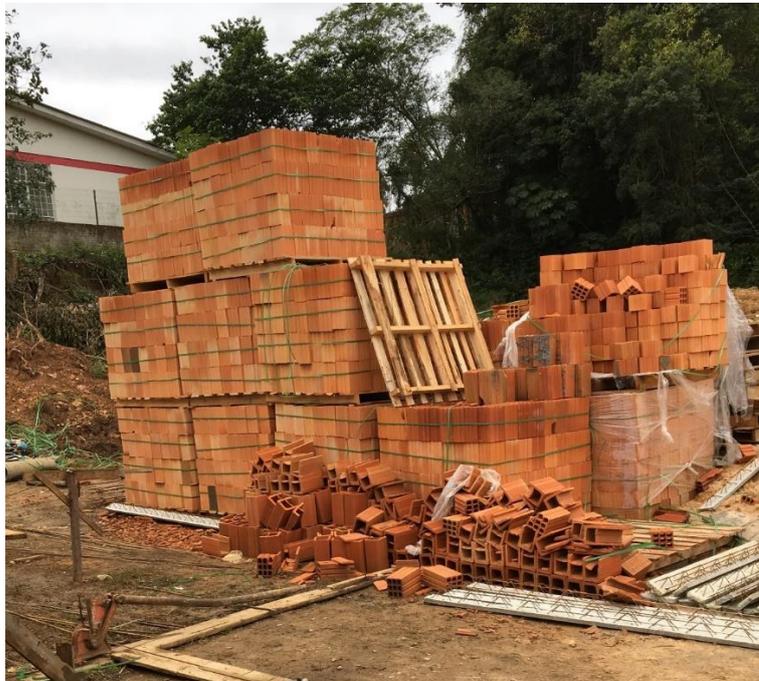
Ao adentrar no canteiro de obras, foi observado que os blocos cerâmicos a serem usados na construção, estavam armazenados de forma correta, em cima de paletes.

Figura 6: Blocos cerâmicos armazenados. (Fonte: Dos Autores 2018)

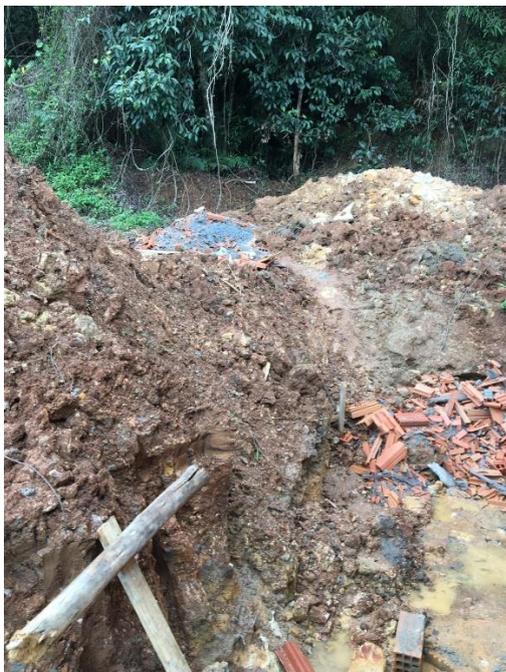
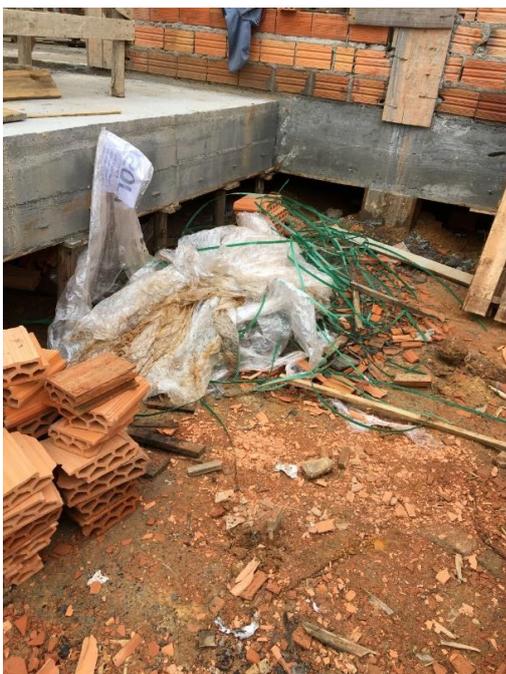
Ainda percorrendo o canteiro de obras foi verificado que os resíduos gerados pela construção estavam sendo descartados de forma imprópria, em desconformidade com o item 1.6 do memorial descritivo presente no edital da licitação, no local, não havia nenhuma caçamba para descartar o entulho de forma correta.

Figura 7: Resíduos da construção. (Fonte: Dos Autores 2018)

Figura 8: Resíduos da construção. (Fonte: Dos Autores 2018)

Vale salientar, que é necessário por parte do responsável pela obra, fornecer destino correto para o descarte dos resíduos gerados na construção, conforme consta no edital.

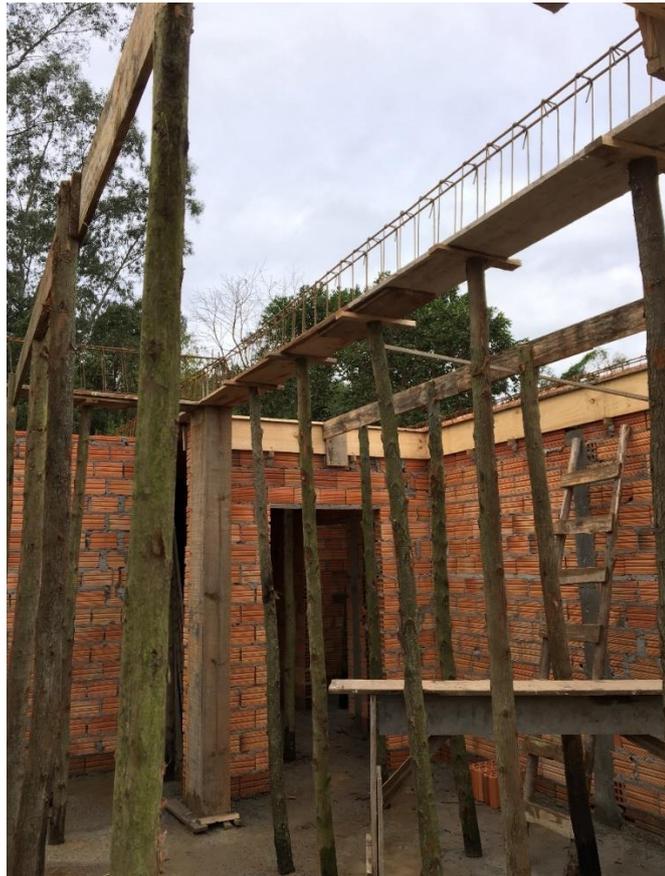
A construção encontra-se em estágio avançado, sendo assim, é possível visualizar cada ambiente de acordo com o projeto arquitetônico, na recepção foi visto que os pilares de concreto armado foram executados, além disso, pode-se perceber que a ferragem das vigas está pronta, esperando a finalização das formas para realizar a concretagem das mesmas.

Figura 9: Recepção. (Fonte: Dos Autores 2018)

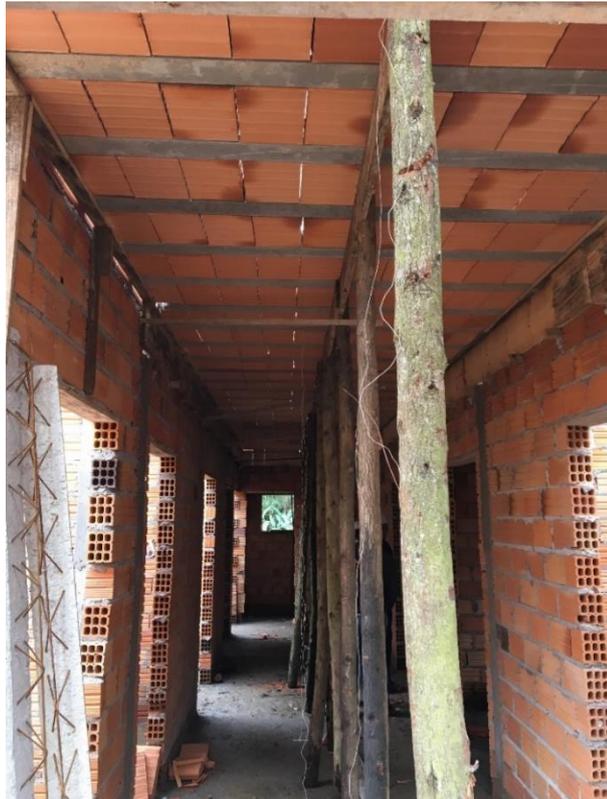
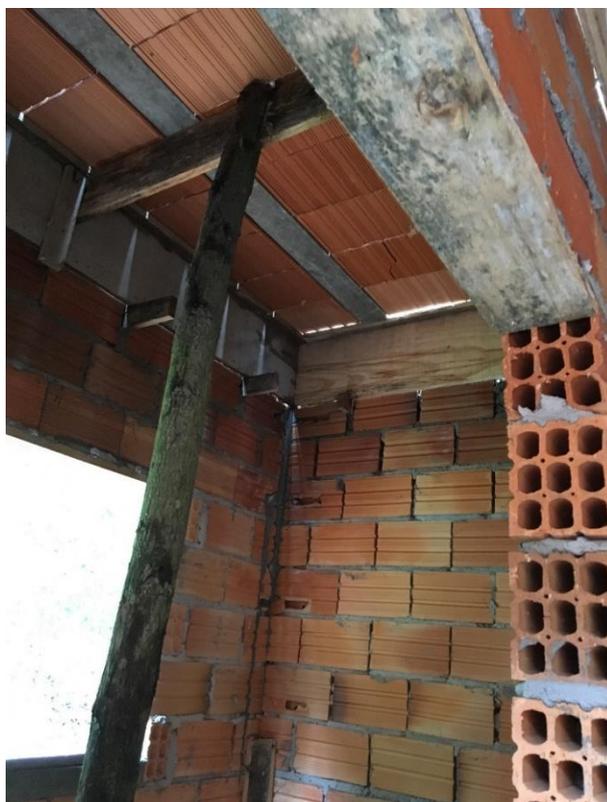
Nos demais ambientes, é possível visualizar que está sendo realizado a estruturação das lajes pré-moldadas, em alguns espaços foi constatado que o serviço foi finalizado.

Figura 10: Corredor de acesso. (Fonte: Dos Autores 2018)

Figura 11: Estrutura da laje pré-moldada. (Fonte: Dos Autores 2018)

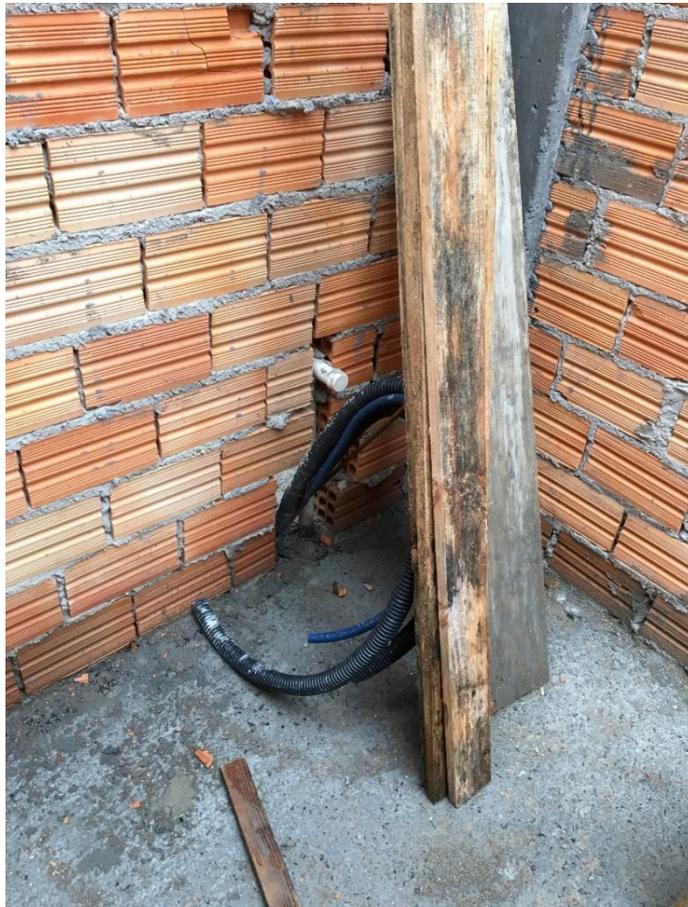
Pode-se observar ainda, que parte do sistema de encanamento hidráulico de algumas salas foi finalizado, assim como os eletrodutos para a instalação da rede elétrica.

Figura 12: Encanamento hidráulico e elétrico. (Fonte: Dos Autores 2018)

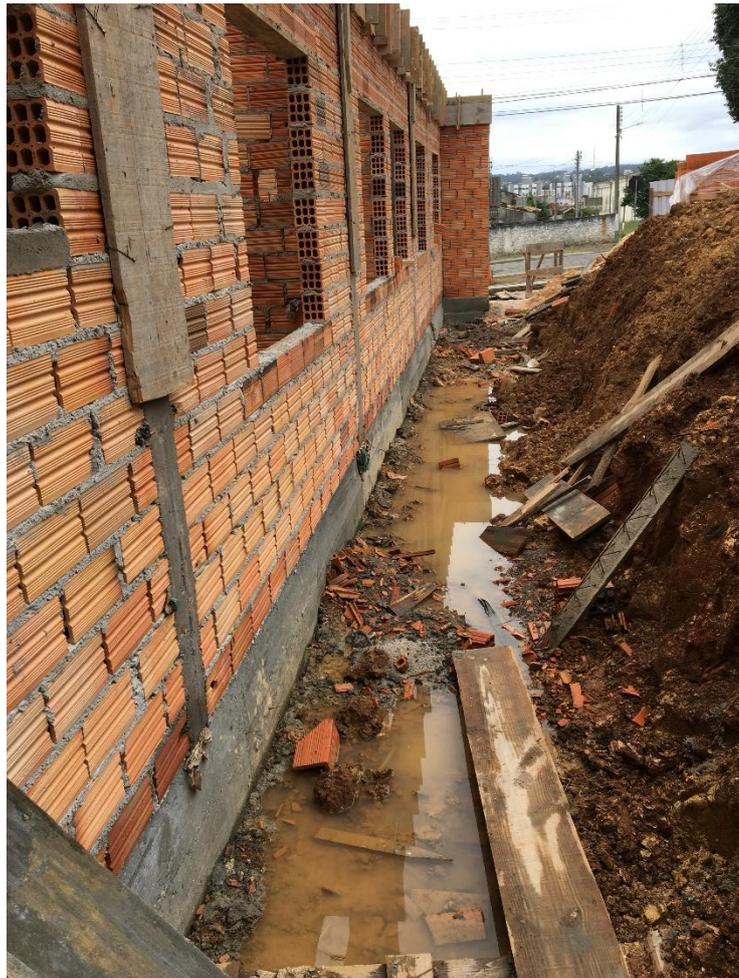
Vale ressaltar, que o perímetro da construção possui pontos onde há o acúmulo d'água, sendo necessário o serviço de drenagem e impermeabilização desta área, para que futuramente não ocorra infiltração danificando o revestimento da construção.

Figura 13: Acumulo de água. (Fonte: Dos Autores 2018)
