RELATÓRIO DE ACOMPANHAMENTO DAS OBRAS PÚBLICAS

Relatório número: RAO 017/OSC/2018

Órgão / entidade: Município de Criciúma - SC

Objeto: Contratação de empresa de engenharia para execução dos serviços necessários às obras de reforma parcial da E.M.E.I.E.F. OSVALDO HULSE, localizada no bairro São Francisco – município de Criciúma.

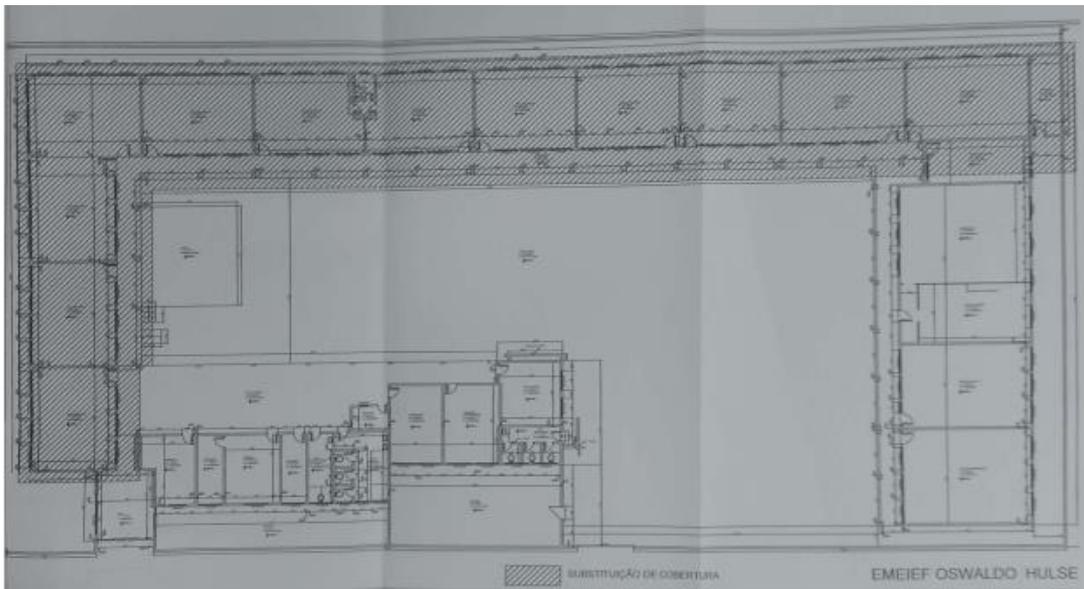
Figura 2: Planta baixa telhado. (Fonte: PMC)

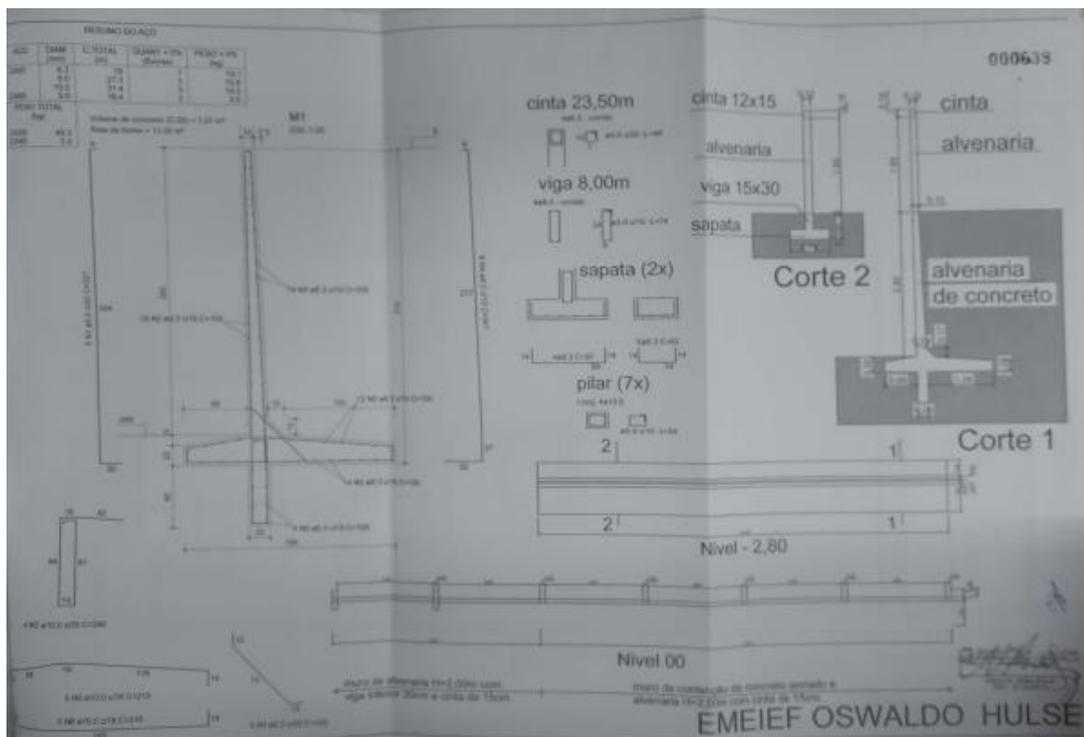
Figura 3: Planta de corte do muro de arrimo. (Fonte: PMC)

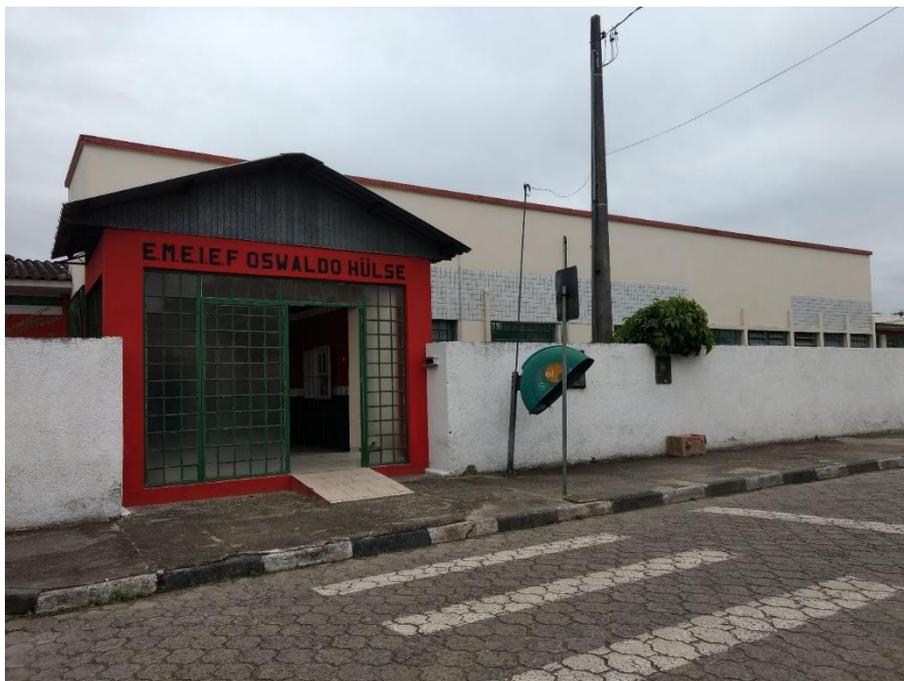
Logo no início da visita, pode-se perceber a ausência da placa de identificação da obra, como fica registrado na imagem a baixo, em desconformidade com o item 1.1 do memorial descritivo do edital.

Figura 4: Fachada central da escola. (Fonte: Dos Autores 2018)

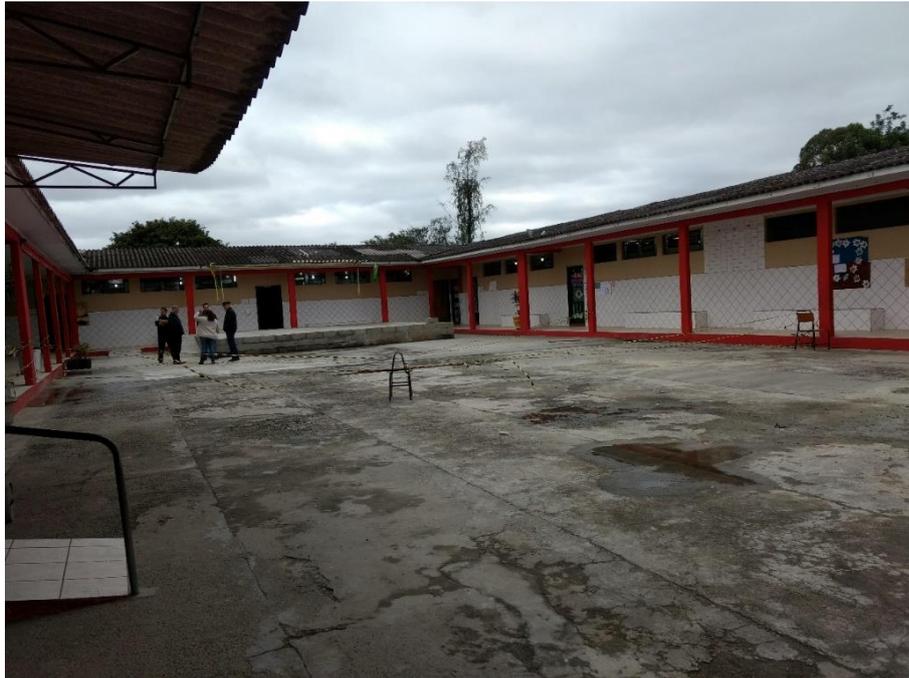
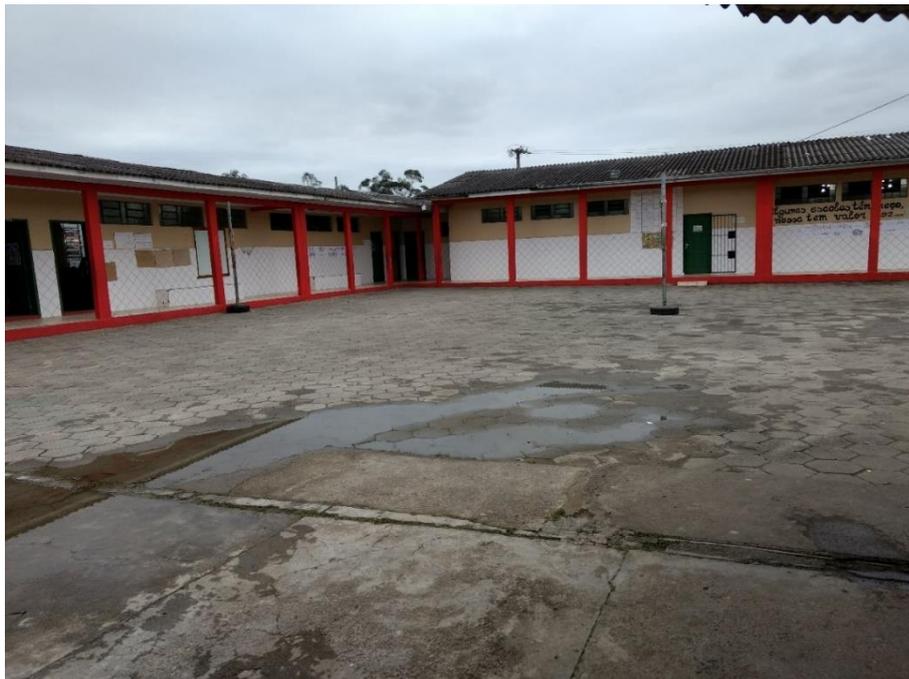
A reforma encontra-se em fase inicial, foi possível verificar que há trabalhadores fazendo a retirada da fiação da rede elétrica das salas, para que posteriormente seja iniciado os reparados no telhado.

Figura 5: Área interna da escola. (Fonte: Dos Autores 2018)

Figura 6: Área interna da escola. (Fonte: Dos Autores 2018)

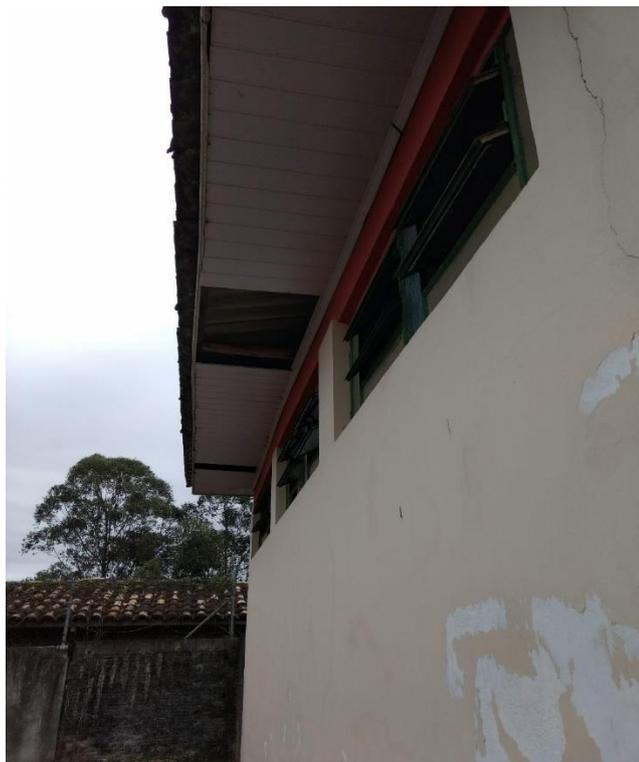
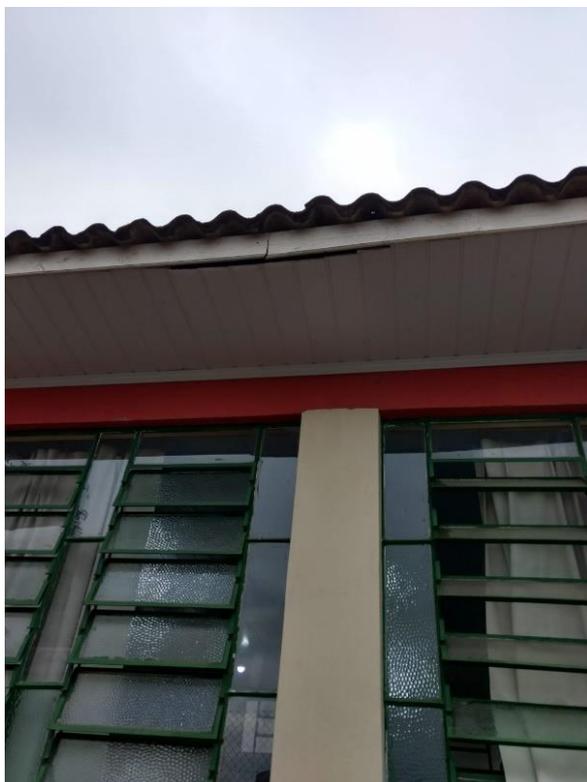
Na região de divisa do terreno da escola, observou-se a deterioração do forro do beiral do telhado ficando evidente a necessidade da substituição do mesmo conforme previsto no edital.

Figura 7: Forro do beiral em situação precária. (Fonte: Dos Autores 2018)

Figura 8: Rachadura no forro do beiral. (Fonte: Dos Autores 2018)

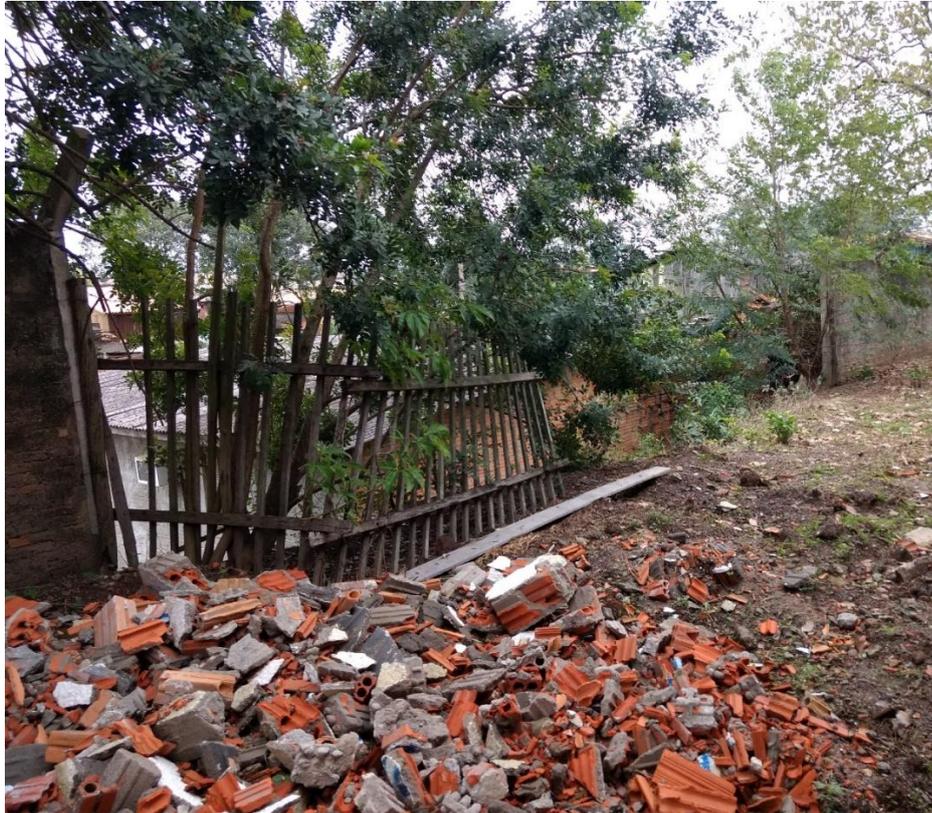
Na localidade onde está previsto a construção de um muro de arrimo, que divide o terreno da instituição, pode-se observar que o entulho decorrente da queda do antigo muro que ali existia ainda não foi retirado do local.

Figura 9: Entulho decorrente da queda do muro. (Fonte: Dos Autores 2018)

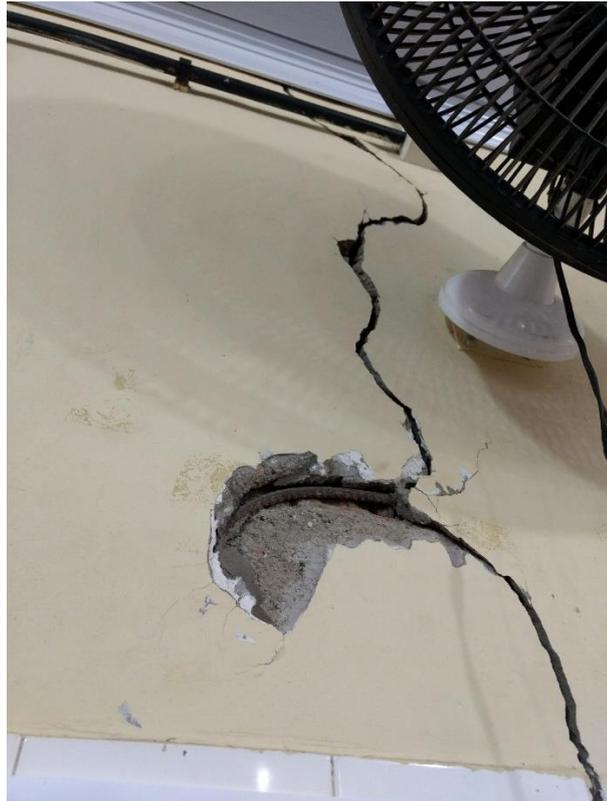
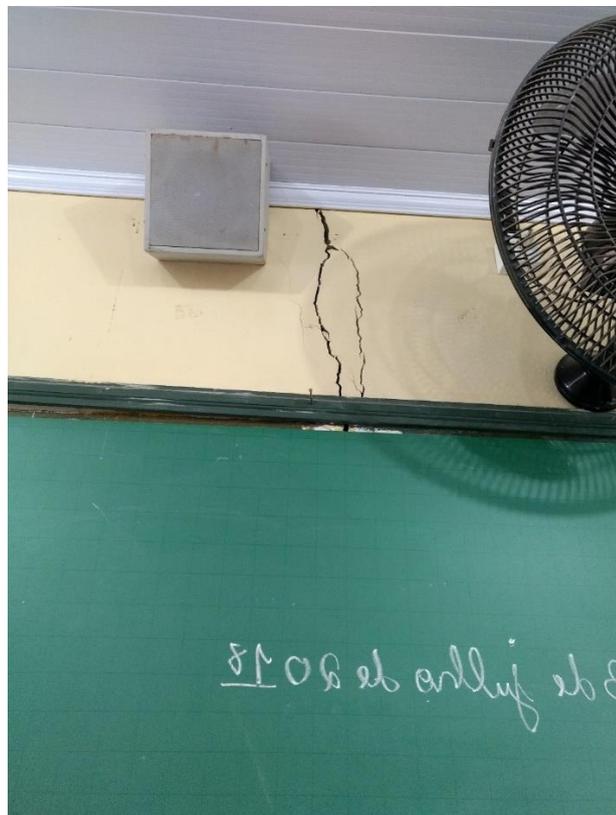
Ao adentrar nas salas da unidade escolar, foi observado que algumas delas estão em situação precária, como ficou constatado nas salas 02 e 03 do primário que possuem rachaduras de grande proporção, podendo colocar em risco a segurança de alunos e professores, além daquelas salas, outras apresentam rachaduras, porém de menores dimensões. Vale ressaltar que não está previsto no edital o reparo destas paredes.

Figura 10: Rachadura na sala 02. (Fonte: Dos Autores 2018)

Figura 11: Rachadura na sala 03. (Fonte: Dos Autores 2018)

Após realizar a primeira visita a Escola Osvaldo Hulse para verificar as condições e o andamento da reforma parcial, pode-se observar que a obra ainda está em seu início, com um número pequeno de trabalhadores fazendo a retirada da fiação das salas, para posteriormente dar início a reforma. Porém, verificou-se que algumas salas da escola estão em situação precária, com rachaduras de grandes dimensões, pondo em risco a integridade física de alunos e professores. Sendo assim, sugerimos ao Município de Criciúma, que se crie soluções para os apontamentos elencados neste relatório.
