RELATÓRIO DE ACOMPANHAMENTO DAS OBRAS PÚBLICAS

Relatório número: RAO 016/OSC/2018

Objeto: Construção de uma Unidade Básica de Saúde – (UBS Tipo 1) com 352,42m², na Rod. Jorge Lacerda - bairro Sangão no Município de Criciúma-SC.

RELATÓRIO DA 1ª VISITA – DIA 03/07/2018

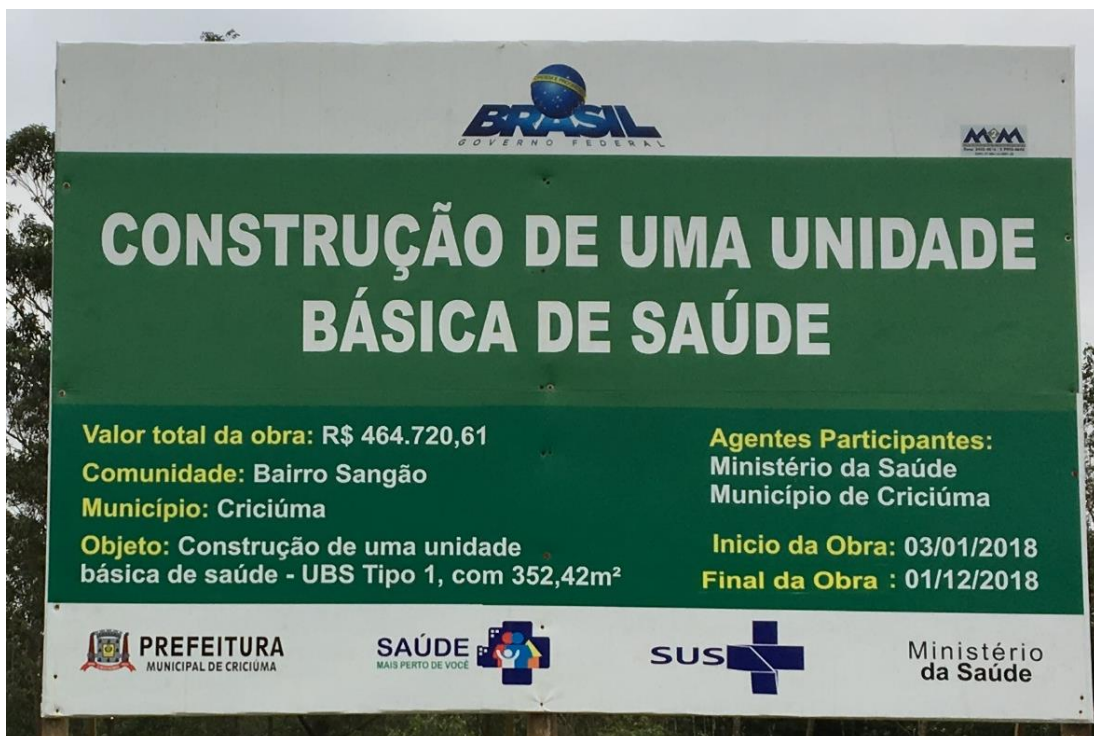
No dia 03 de julho do ano de 2018, foi realizada a primeira visita à obra de construção da Unidade Básica de Saúde do bairro Sangão, a fim de verificar as reais condições da obra, bem como a qualidade dos serviços ali executados. A visita durou cerca de 1 (uma) hora. Verificou-se que a obra contém a placa de identificação, conforme as exigências do CREA.

Figura 4: Placa contendo informações da obra. (Fonte: Dos Autores 2018)

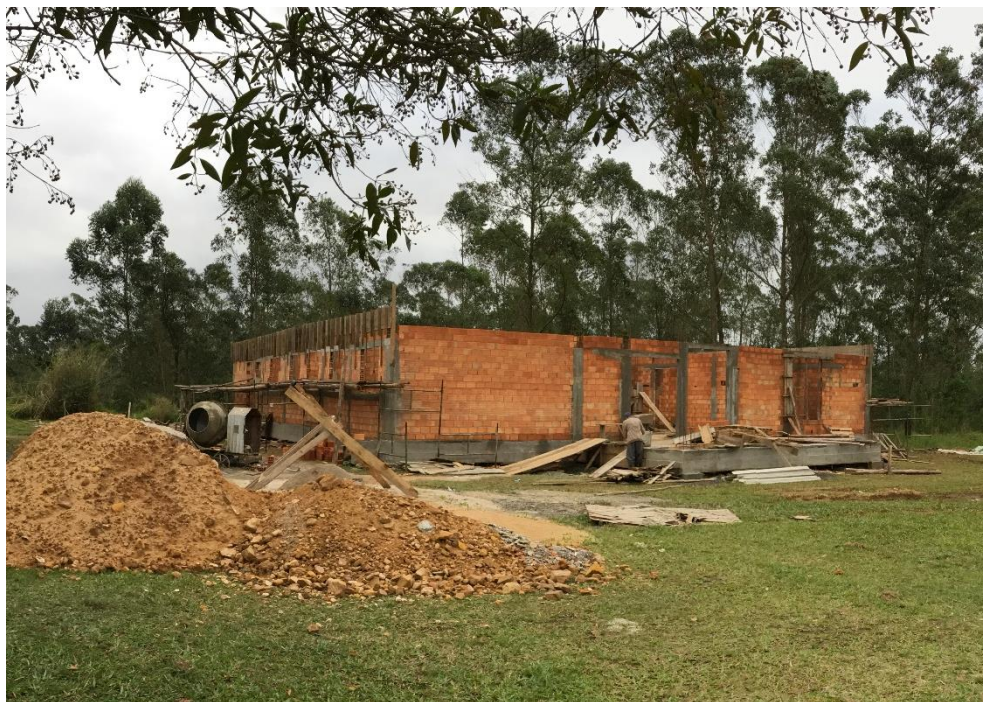
Figura 5: Vista Frontal da Unidade. (Fonte: Dos Autores 2018)

A nova Unidade Básica do Bairro Sangão está sendo construída ao lado da antiga unidade. A obra apresenta bom andamento, sendo que no dia da visita as vigas baldrame, laje, parede de blocos cerâmicos e pilares estavam em fase de finalização.

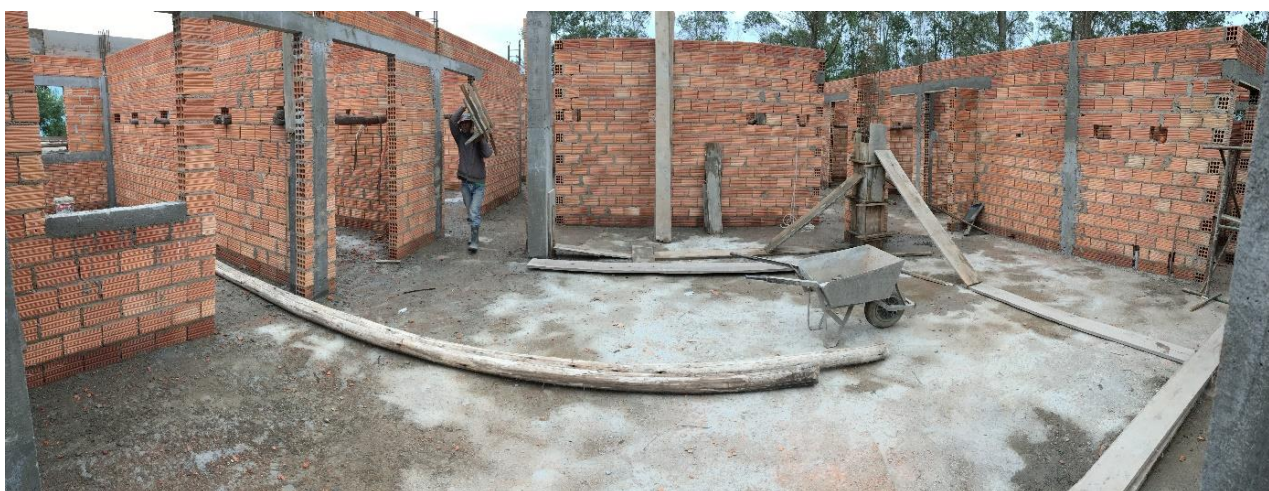
Figura 6: Sala de espera de pacientes e acompanhantes. (Fonte: Dos Autores 2018)

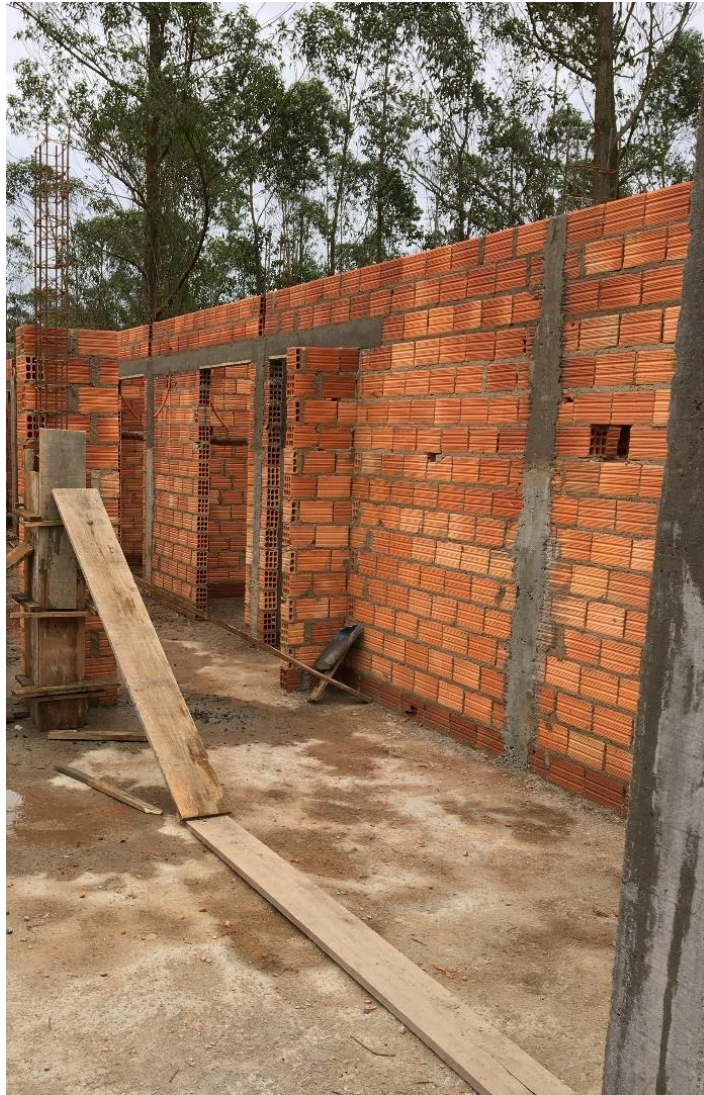
Figura 7: Caixaria do Pilar. (Fonte: Dos Autores 2018)

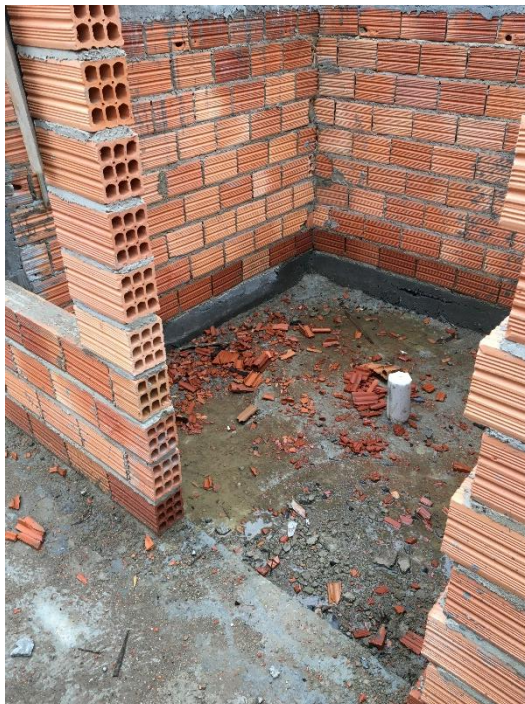
Foi possível observar que toda a tubulação hidráulica já estava em fase de acabamento e a tubulação elétrica já havia sido instalada.

Figura 9: Tubulação hidráulica. (Fonte: Dos Autores 2018)

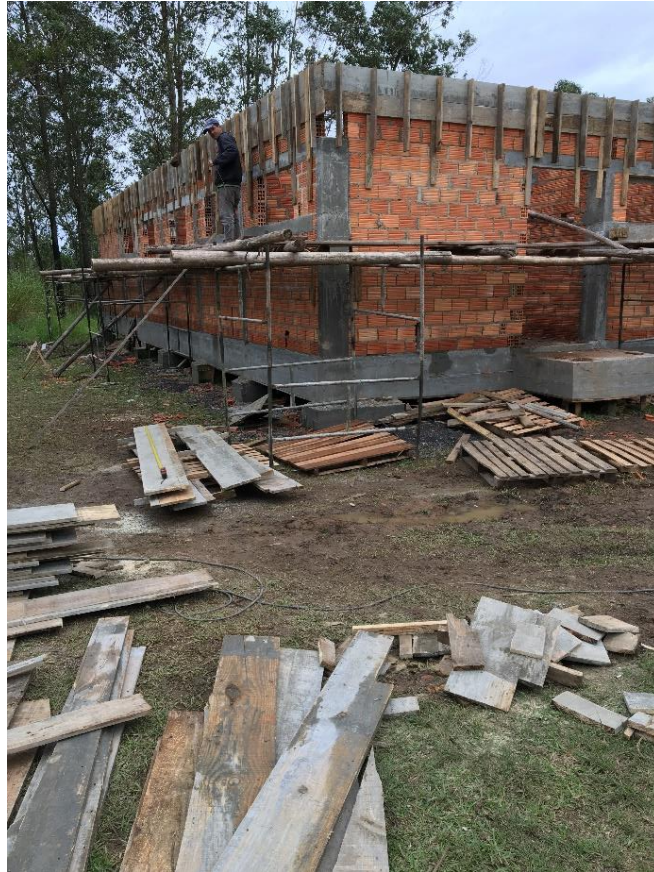
Durante a visita, verificou-se a falta de uso de equipamentos de proteção individual dos funcionários, equipamentos estes fundamentais para evitar acidentes de trabalho.

Figura 10: Funcionários não utilizando de EPI. (Fonte: Dos Autores 2018)

Durante a primeira visita a Unidade Básica de Saúde do bairro Sangão, constatou-se que a obra apresentava um bom ritmo de andamento. De acordo com o que foi observado, a laje, vigas baldrame, pilares e paredes estavam em fase de finalização. Vale ressaltar, que os funcionários que estavam trabalhando na obra, não utilizavam os equipamentos de proteção individual (EPI), itens que são indispensáveis para a segurança do trabalhador, obrigatoriamente o responsável pela obra deverá fornecer e fiscalizar o uso dos EPI's.
