RELATÓRIO DE ACOMPANHAMENTO DAS OBRAS PÚBLICAS MUNICIPAIS

Relatório número: RAO 034/OSC/2018

Objeto: Construção de uma Unidade Básica de Saúde – (UBS Tipo 1) com 352,42m², na Rod. Jorge Lacerda - bairro Sangão no Município de Criciúma-SC.

RELATÓRIO DA 4ª VISITA – DIA 18/12/2018

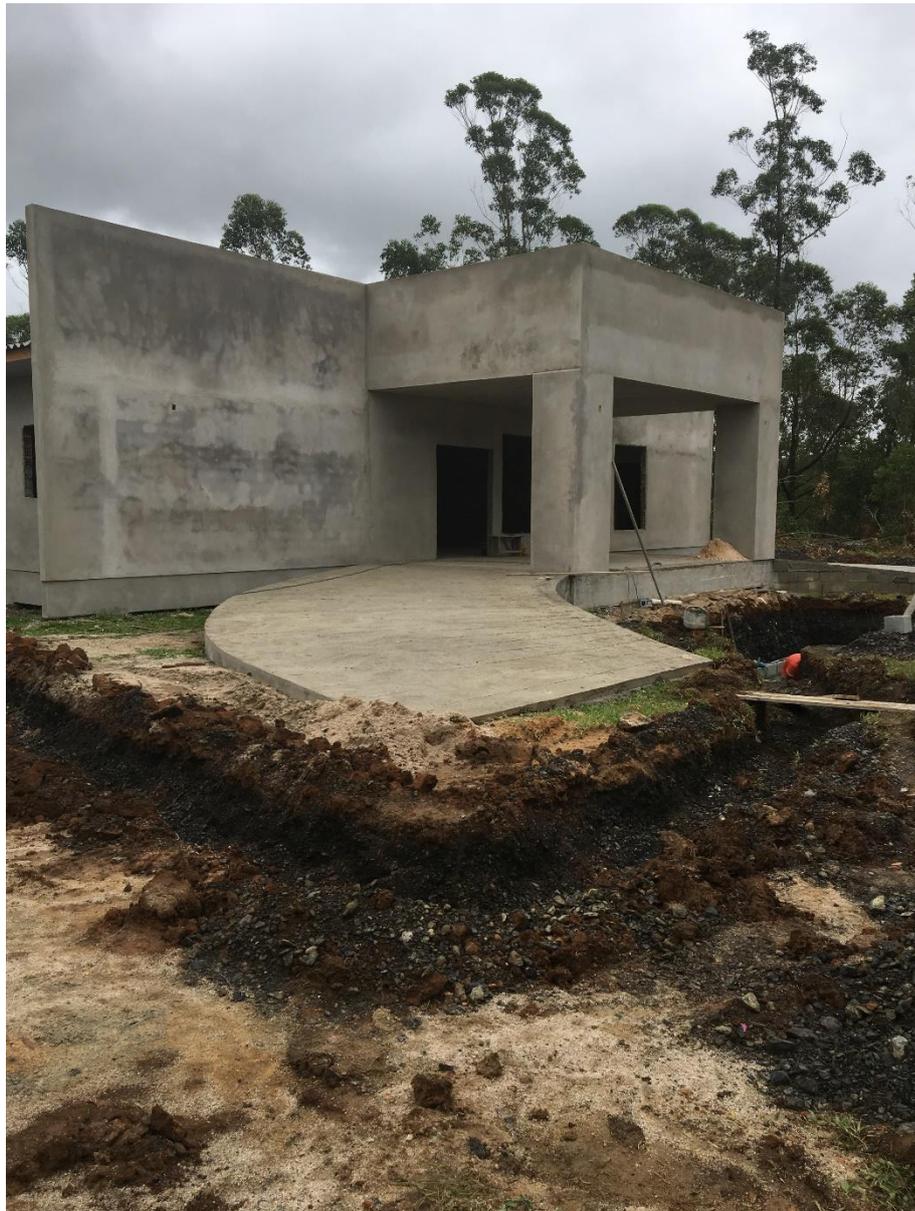
Figura 4: Vista Frontal da unidade. (Fonte: Dos Autores 2018)

Logo na entrada é possível visualizar que os serviços de emboço e reboco da área externa da unidade foram concluídos, assim como toda estrutura do telhado e do reservatório de água. Observou-se ainda que a rampa de acesso aos carros já encontra-se parcialmente finalizada.

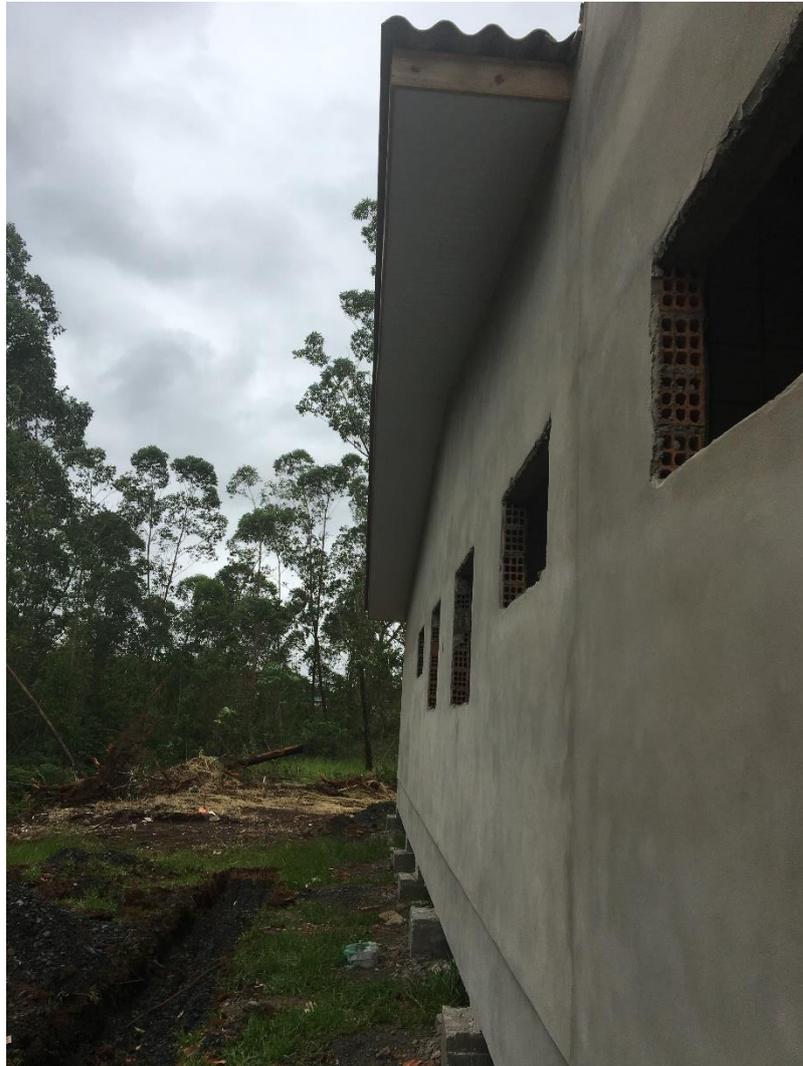
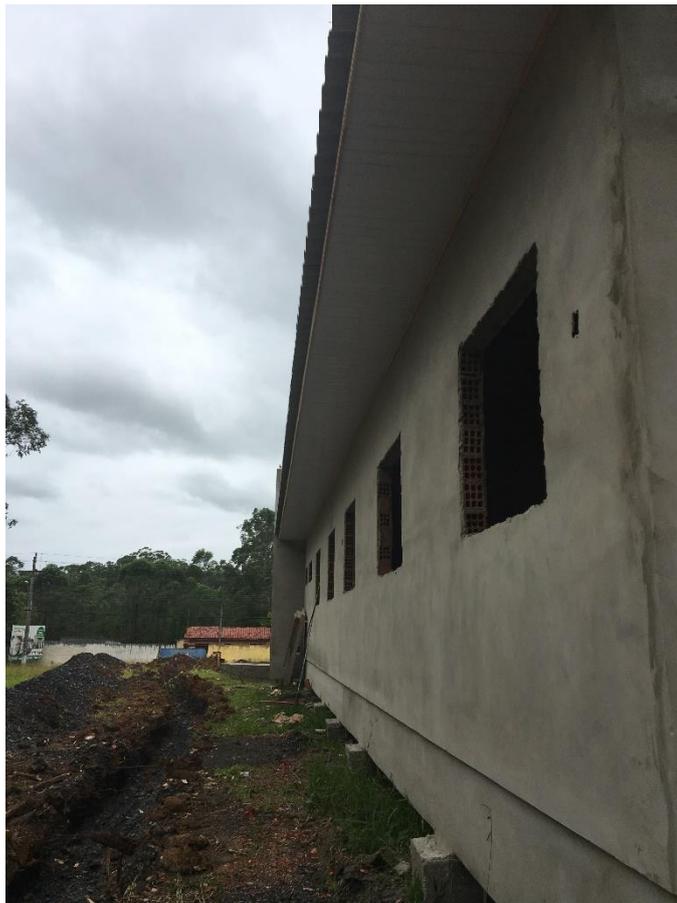
Figura 5: Fachada lateral da unidade. (Fonte: Dos Autores 2018)

Figura 6: Fachada lateral da unidade. (Fonte: Dos Autores 2018)

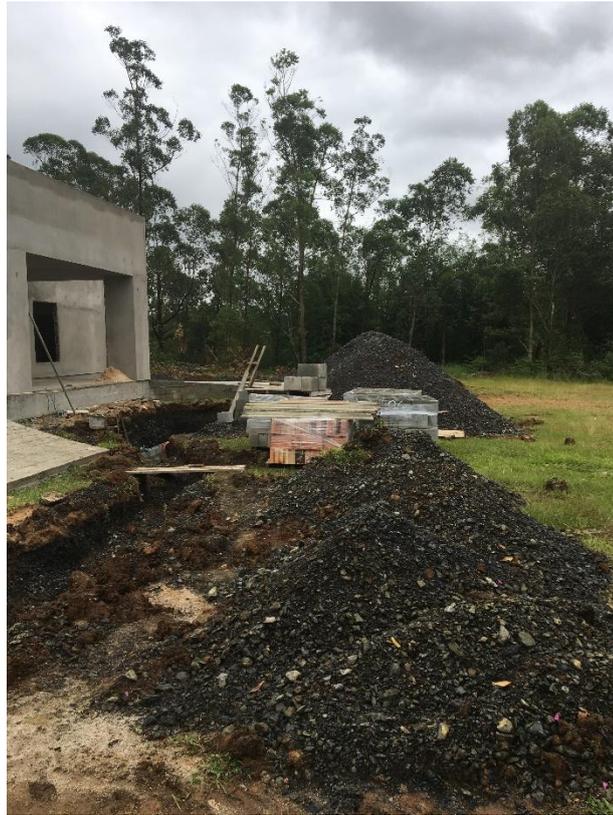
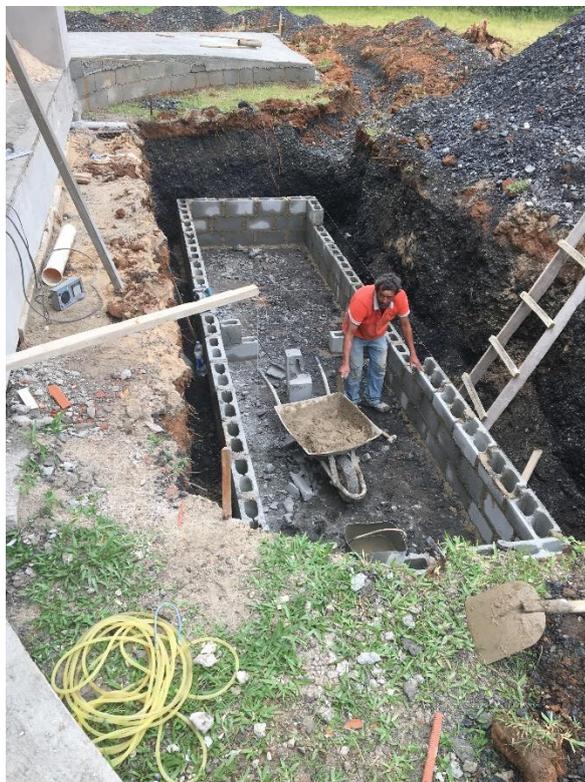
Ainda na região externa da obra, verificou-se que foram executadas escavações de terra para instalação das tubulações da rede de esgoto, além da construção do tanque séptico.

Figura 7: Construção do tanque séptico. (Fonte: Dos Autores 2018)

Figura 8: Construção do tanque séptico. (Fonte: Dos Autores 2018)

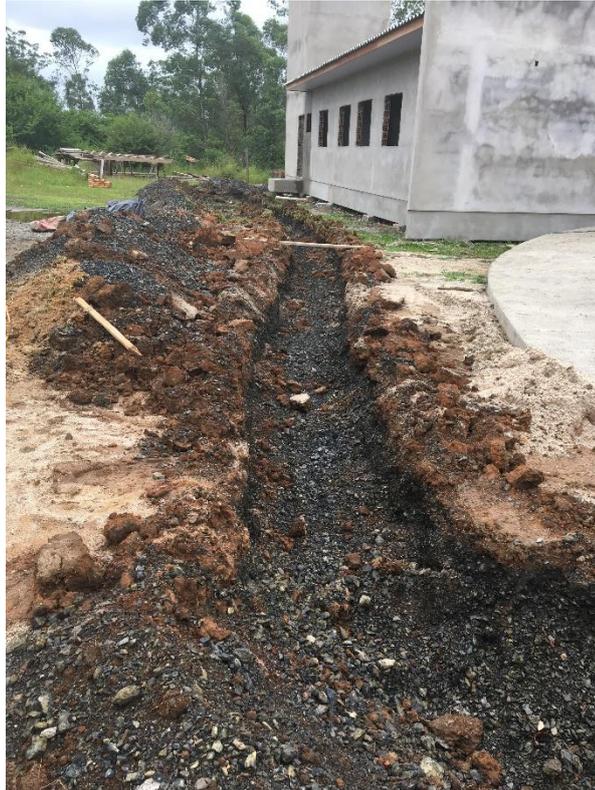
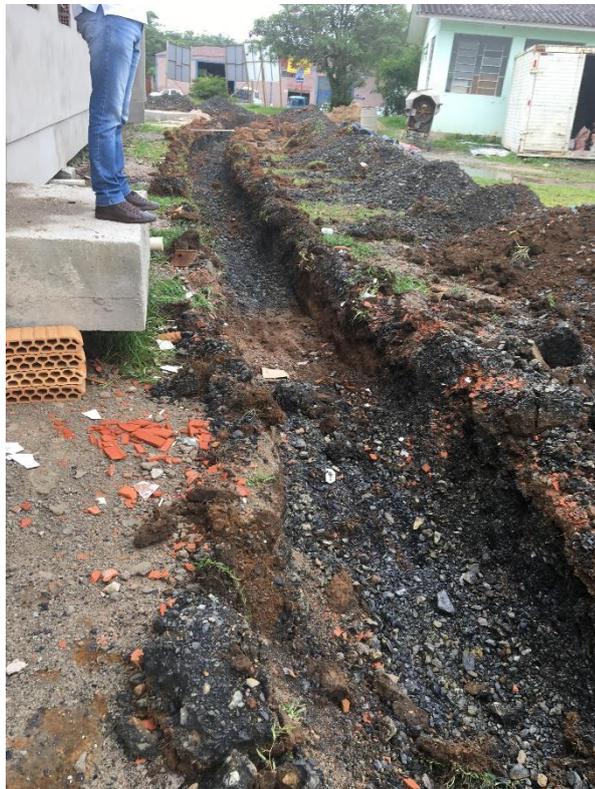
Figura 9: Vala por onde passaram as tubulações. (Fonte: Dos Autores 2018)

Figura 10: Vala por onde passaram as tubulações. (Fonte: Dos Autores 2018)

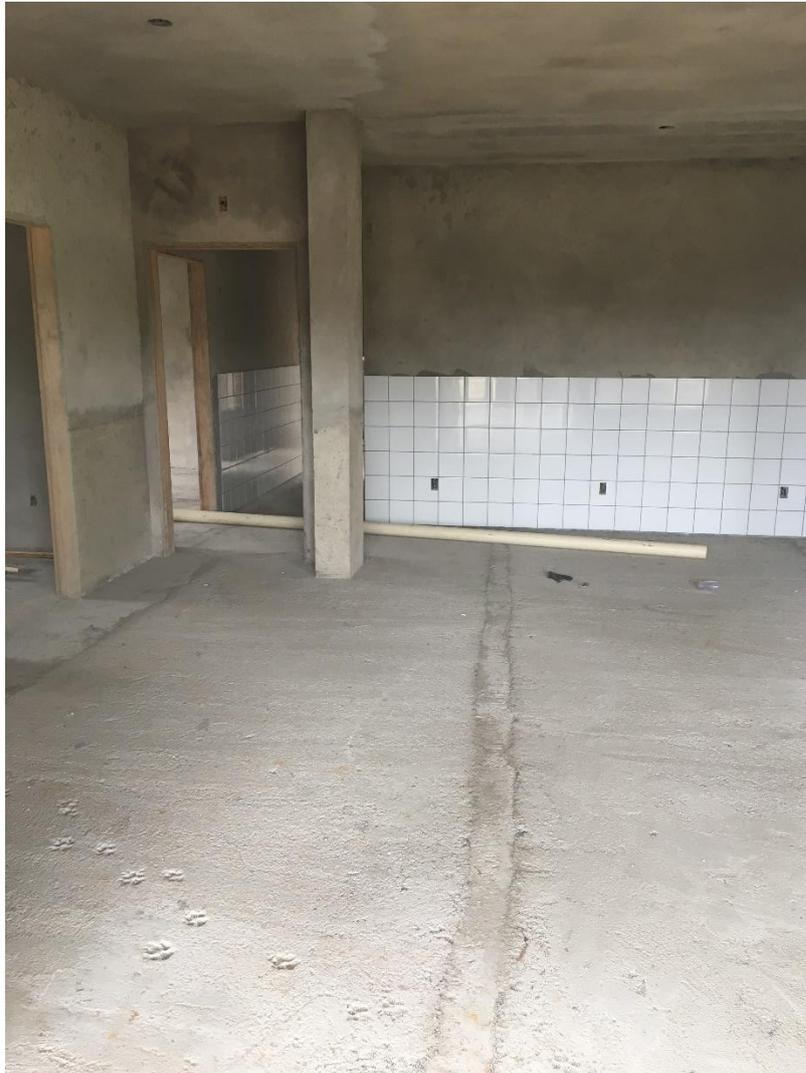
Na área interna da construção, pode-se observar que os serviços de emboço e reboco estão finalizados em quase todos os ambientes, assim como o contrapiso e as instalações elétricas e hidráulicas. Os serviços de revestimentos cerâmicos nas paredes já foram iniciados e concluídos em grande parte dos locais.

Figura 11: Serviços de emboço, reboco e azulejos concluídos. (Fonte: Dos Autores 2018)

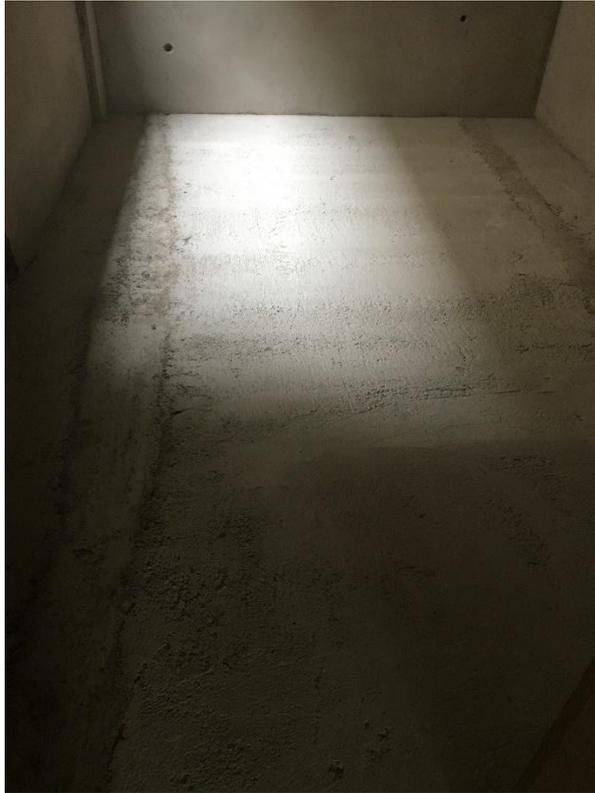
Figura 12: Contrapiso concluído. (Fonte: Dos Autores 2018)

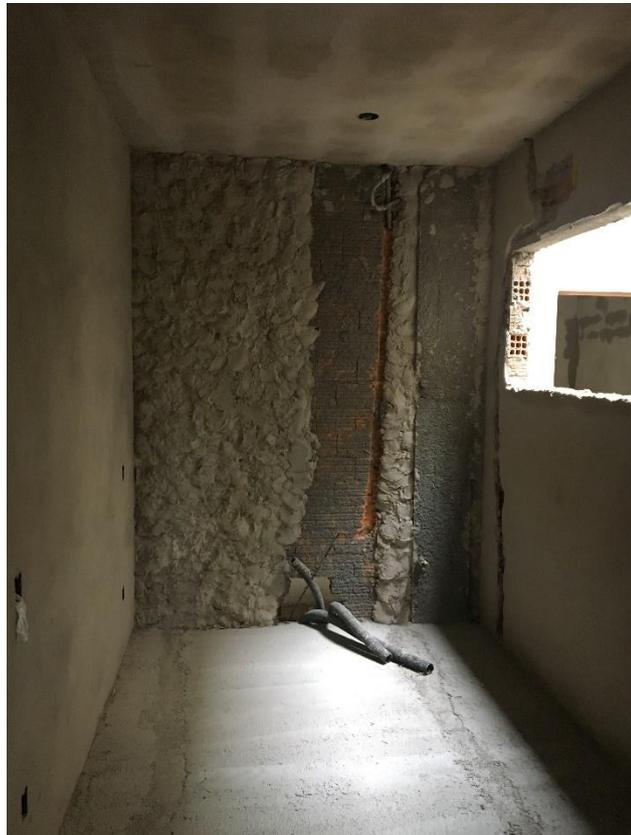
Figura 13: Serviços de emboço e eletrodutos parcialmente concluídos. (Fonte: Dos Autores 2018)

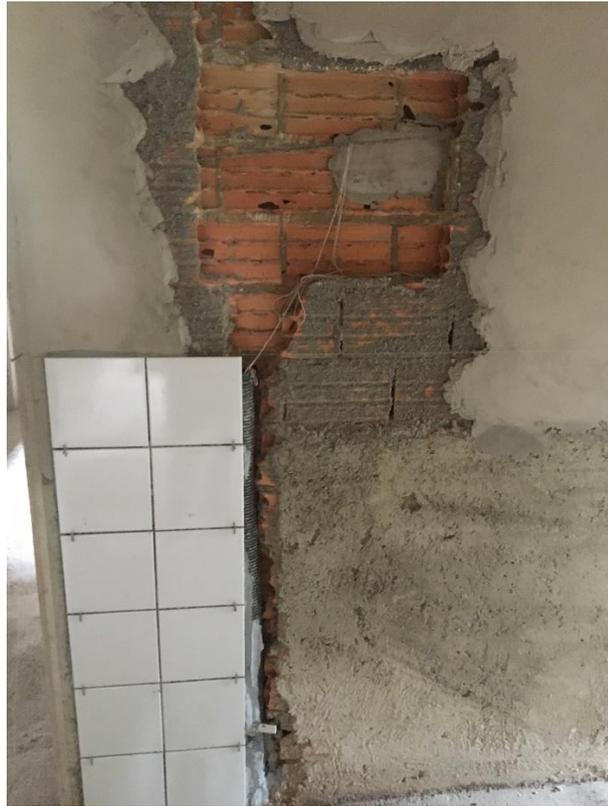
Figura 14: Instalação dos eletrodutos. (Fonte: Dos Autores 2018)

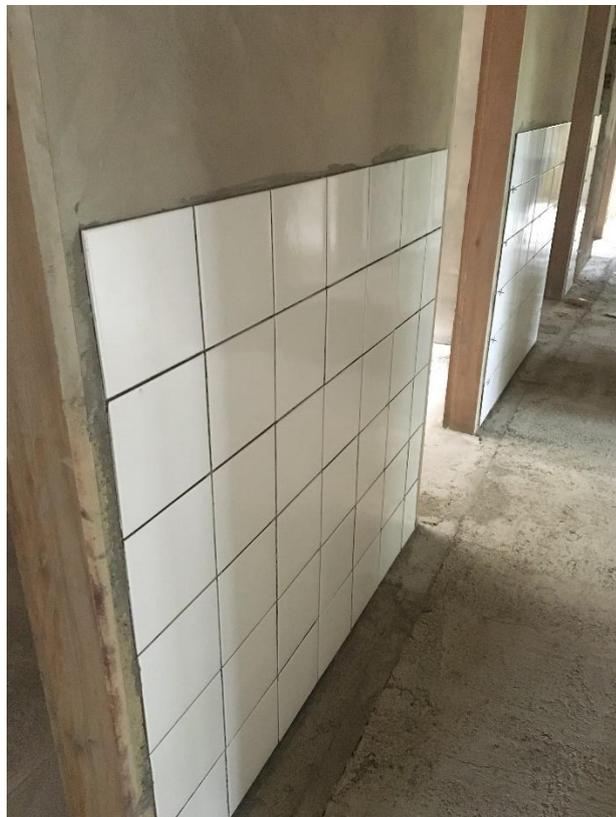
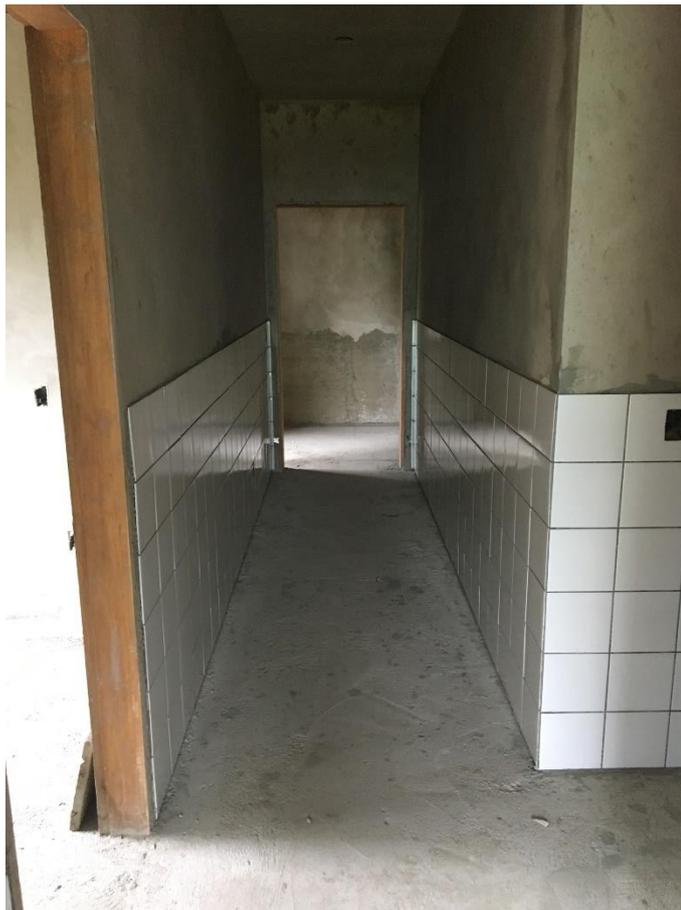
Figura 15: Colocação de revestimento cerâmico. (Fonte: Dos Autores 2018)

Figura 16: Colocação do revestimento cerâmico. (Fonte: Dos Autores 2018)
