RELATÓRIO DE ACOMPANHAMENTO DAS OBRAS PÚBLICAS

Relatório número: RAO 016/OSC/2016

Órgão / entidade: Município de Criciúma - SC

Objeto: Contratação de empresas do ramo pertinente para execução de serviços necessários à realização das obras de **REFORMA DA 1ª ETAPA DO EDIFÍCIO SEDE DA PREFEITURA MUNICIPAL DE CRICIÚMA – PAÇO MUNICIPAL “MARCOS ROVARIS”** -, localizado na rua Domênico Sônego nº 542 – bairro Santa Bárbara, distribuídos em 3 (três) lotes.

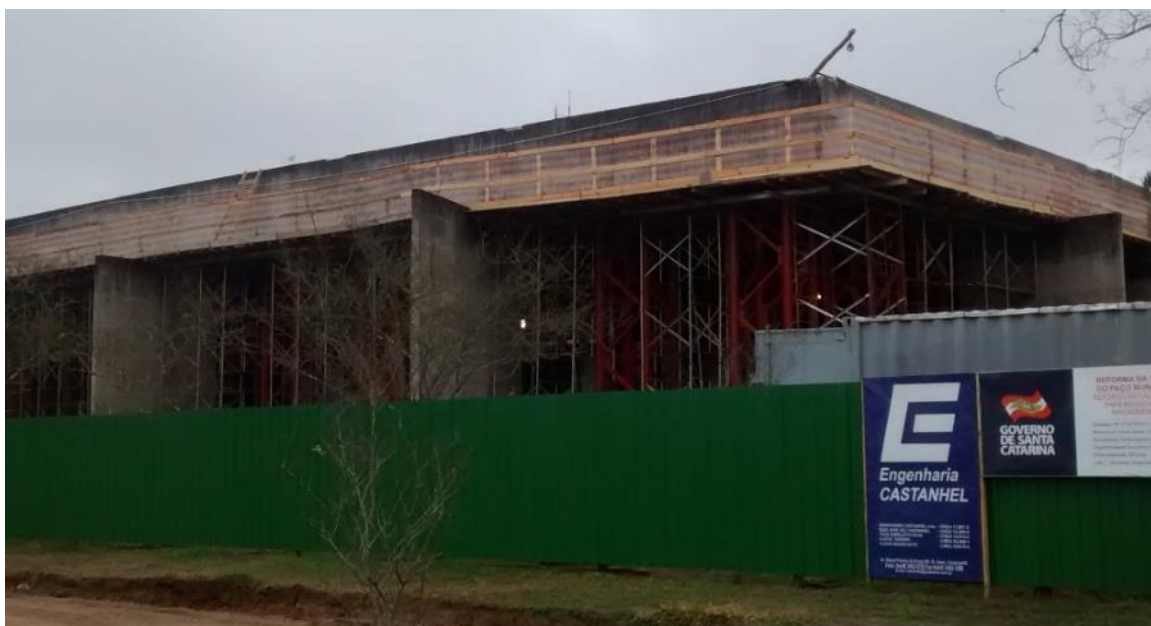
Figura 04: Vista dos fundos do Paço Municipal Marcos Rovaris. (Fonte: Dos autores 2016)

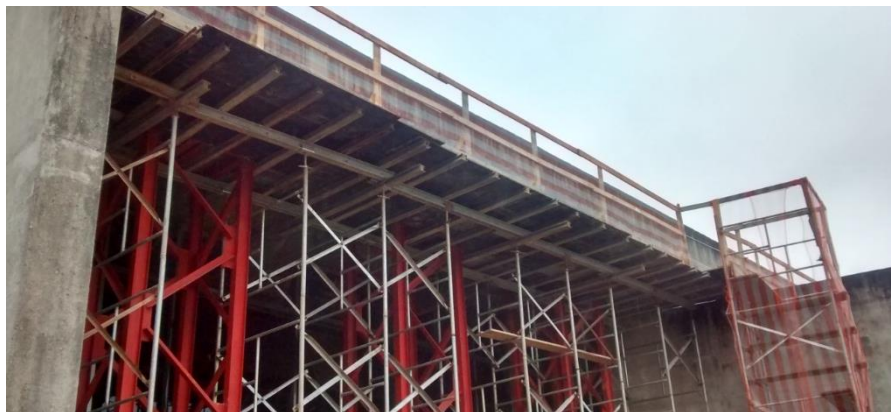
Conforme indicam os projetos de recuperação da estrutura de concreto armado, a operação de recomposição dos pilares afetados com a ocorrência dos incêndios (P1, P2, P7 e P8) somente poderá iniciar se as extremidades das vigas V2, V3, V12 e V13 estiverem escoradas com o auxílio das torres metálicas e demais mecanismos, tendo em vista a grande deformação ocorrida no balanço suportada pelas mesmas. Durante o decorrer da visita a equipe do Observatório Social de Criciúma pode constatar que as estruturas metálicas e os escoramentos estavam finalizados, conforme ilustram as imagens a seguir:

Figura 05: Estruturas metálicas de apoio. (Fonte: Dos autores 2016)

Figura 06: Estruturas metálicas de apoio. (Fonte: Dos autores 2016)

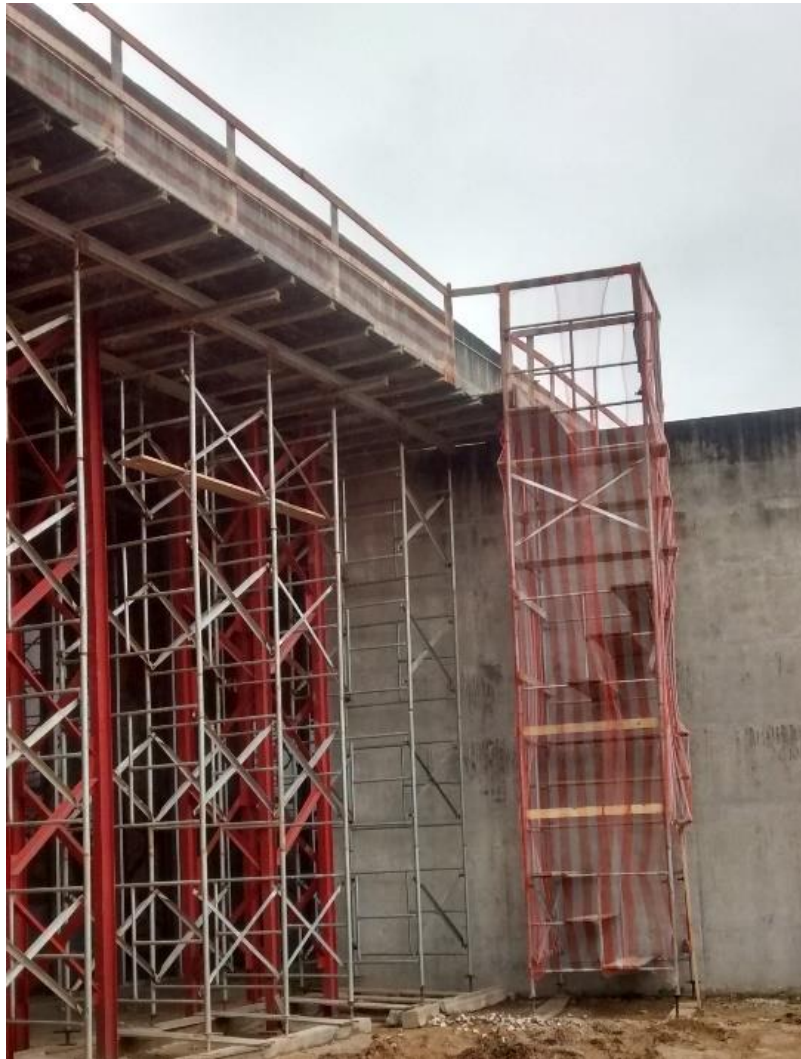
Além das estruturas metálicas de reforço foram construídos guarda-corpos e dispositivos para o acesso dos funcionários as áreas externas do prédio.

Figura 07: Estruturas metálicas, guarda-corpo e dispositivo de acesso. (Fonte: Dos autores 2016)

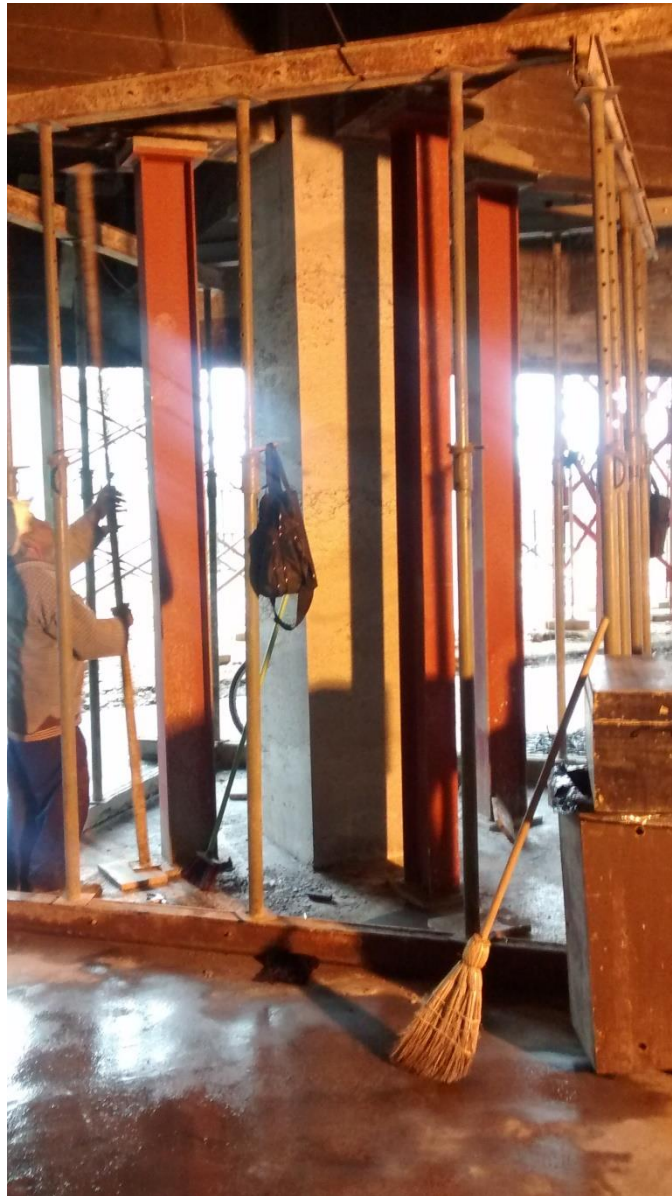
Além dos escoramentos da área externa foi evidenciado que os escoramentos dos pilares afetados também foram finalizados, possibilitando assim que se iniciassem os trabalhos de recuperação. Conforme indicação dos projetos de recuperação da estrutura de concreto armado, a fim de que se evitem

escorregamentos e/ou deformações foi assegurada a completa pressão de contato entre as superfícies metálicas e de concreto.

Figura 08: Escoramento dos pilares afetados. (Fonte: Dos autores 2016)

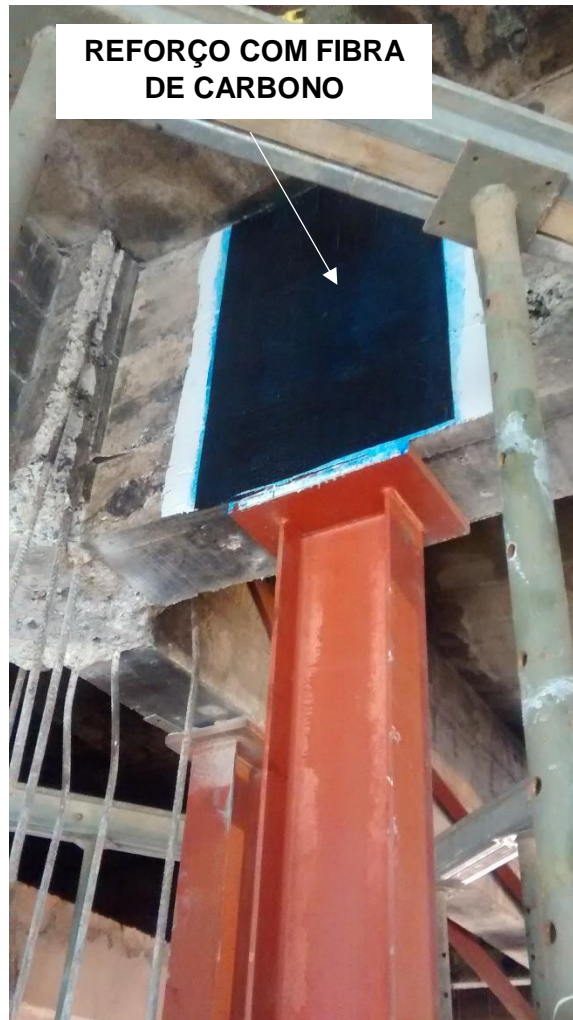
Também foram executados reforços com fibra de carbono em alguns pontos das vigas sobre os pilares afetados, de modo que estes auxiliem na

estabilidade da estrutura a partir do momento que for executada a demolição dos pilares comprometidos e que necessitem de tal processo.

Figura 09: Escoramento dos pilares afetados. (Fonte: Dos autores 2016)

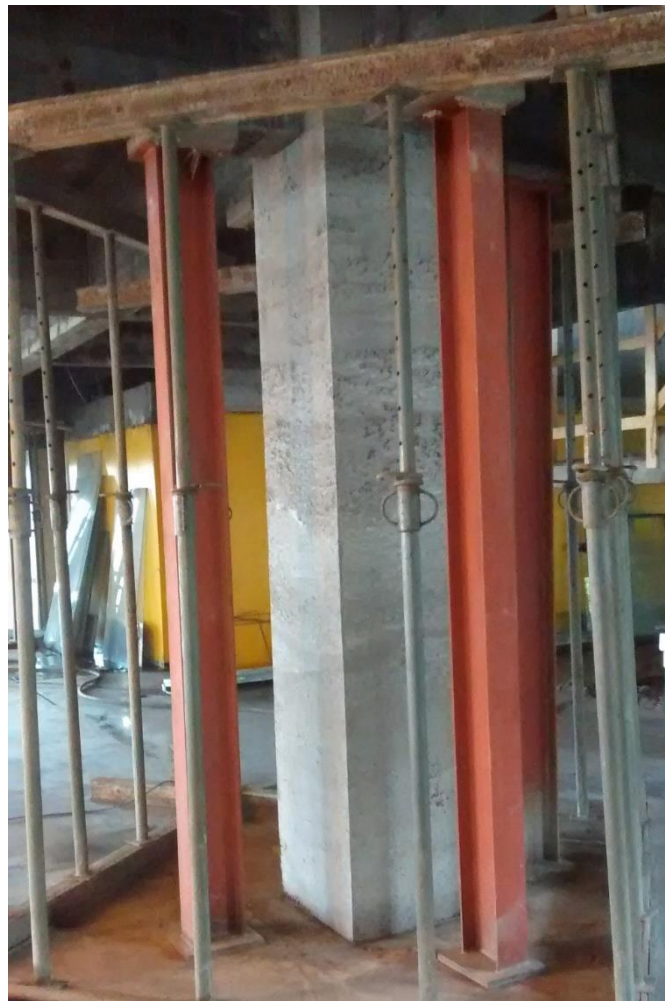
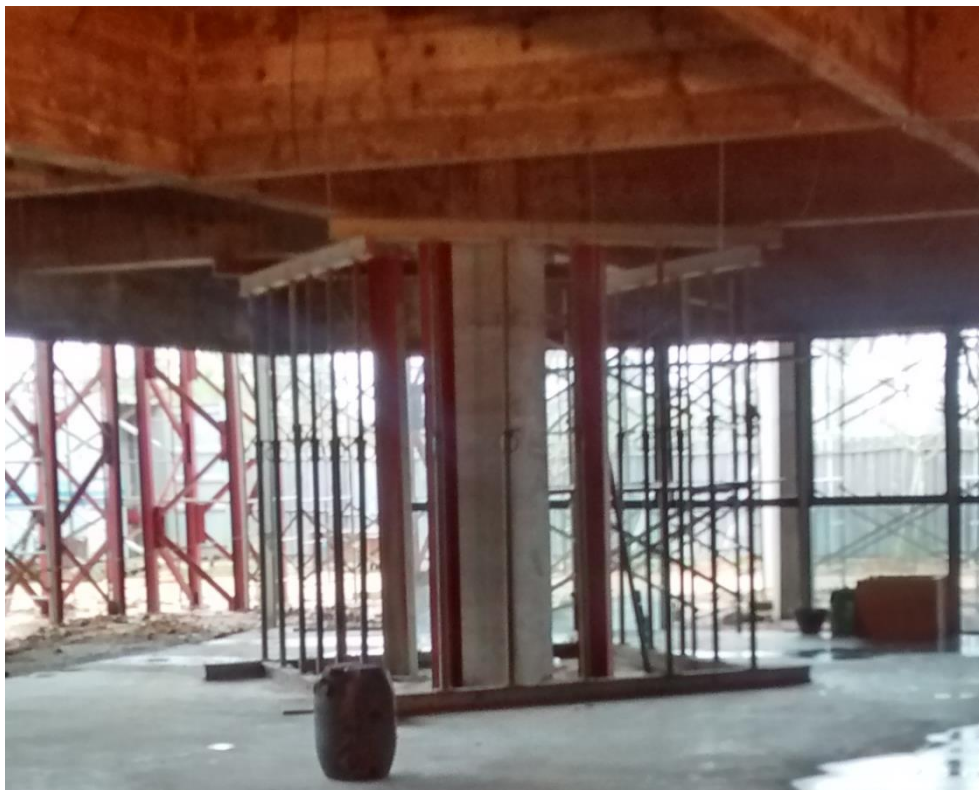
Na visita anterior a equipe do Observatório Social de Criciúma havia constatado que estavam sendo iniciados os trabalhos de recuperação nos pilares no pavimento inferior, já nesta visita a equipe pode evidenciar que os trabalhos de recuperação dos pilares do pavimento inferior estavam praticamente concluídos. Observou-se que foi executada a remoção da camada de concreto do antigo pilar e que foi executado o tratamento químico das ferragens de ambos, por fim foi executada a recomposição dos pilares, ainda conforme os projetos executivos os pilares tiveram um alargamento de seção, passaram de 50x50 cm para 64x64 cm.

Figura 10: Pilar P6 recuperado. (Fonte: Dos autores 2016)

Figura 11: Detalhe recuperação de um dos pilares. (Fonte: Dos autores 2016)

Figura 12: Recuperação pilar P1. (Fonte: Dos autores 2016)

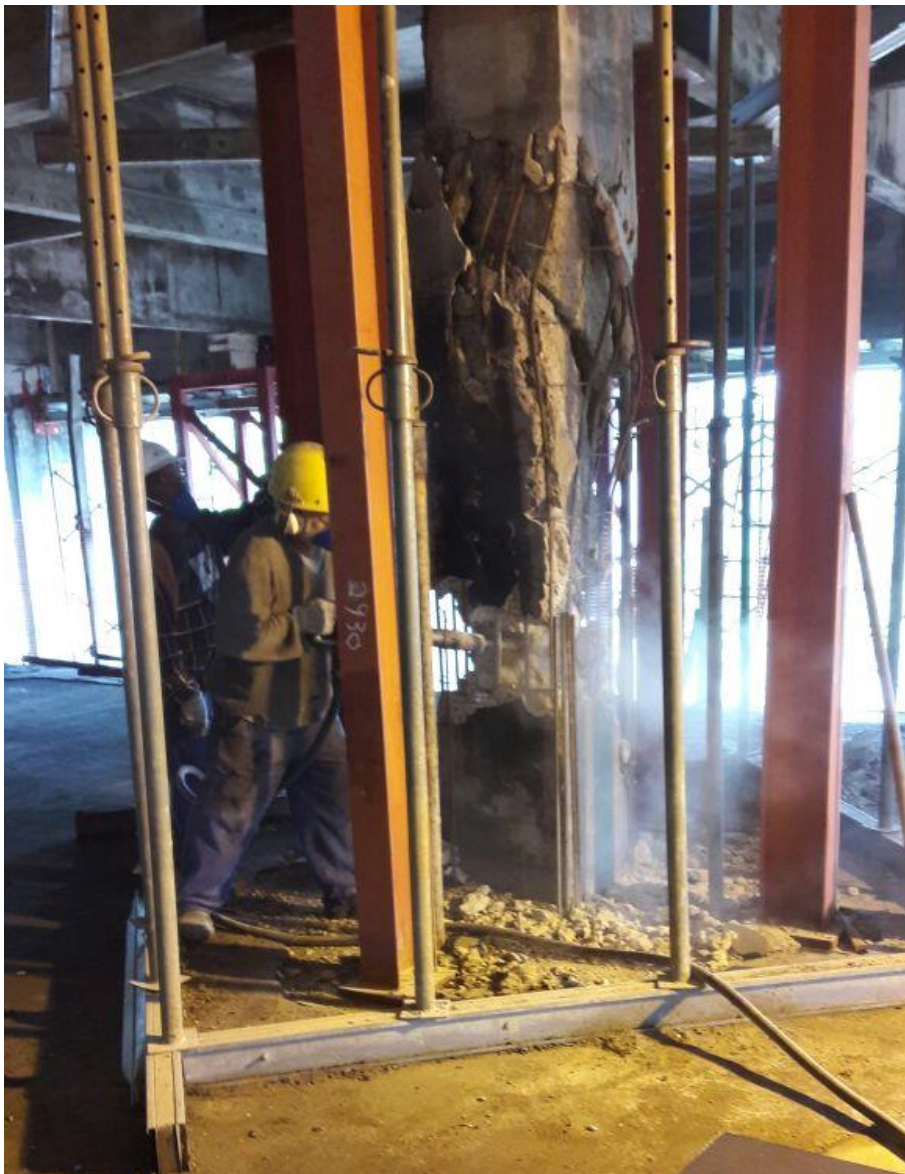
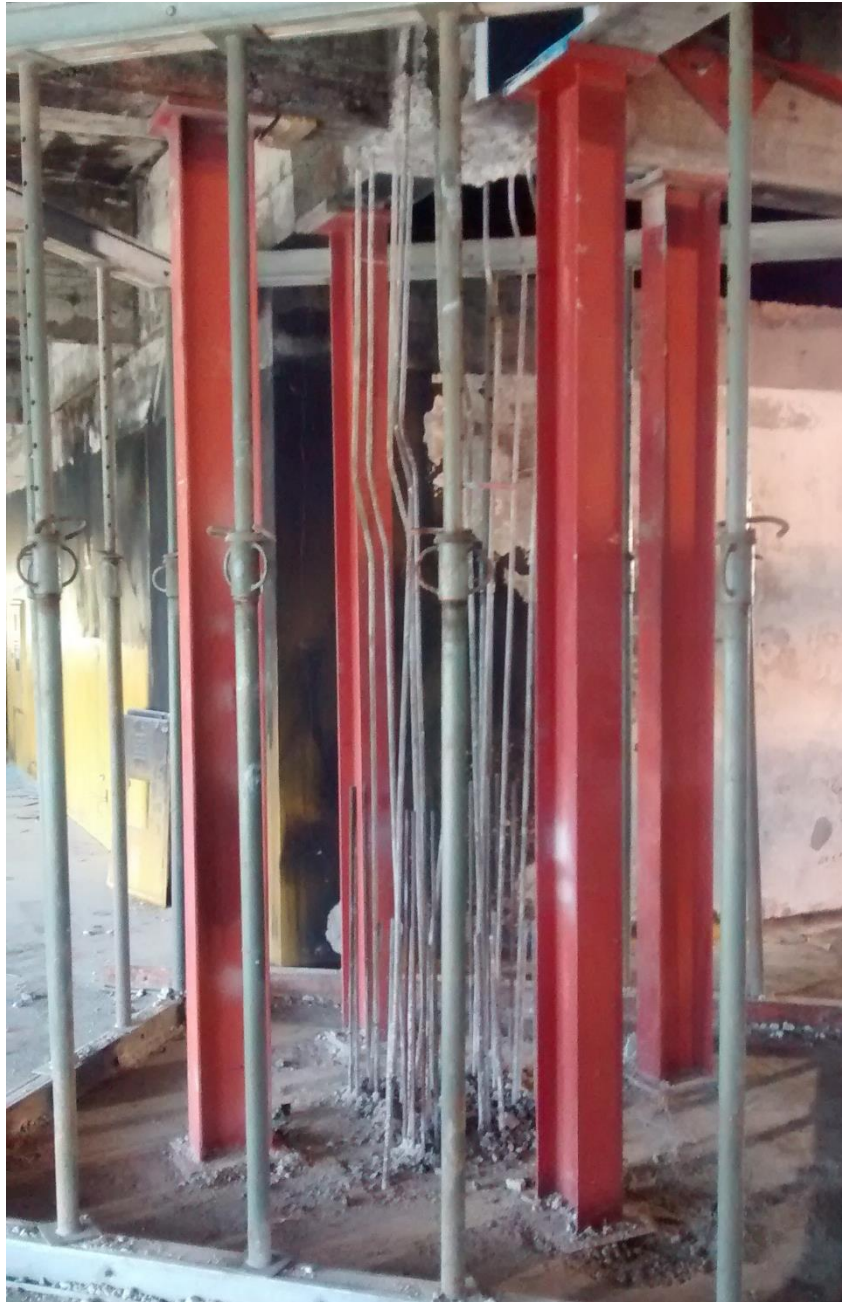
Ainda conforme o projeto executivo será executado a demolição dos pilares do pavimento superior, posteriormente estes serão reconstruídos nas mesmas dimensões dos pilares do pavimento inferior, ou seja, 64x64 cm. Durante a visita a equipe do Observatório Social de Criciúma pode constatar que os serviços de demolição dos pilares seguem o sugerido por projeto, ou seja, iniciar pelos pilares P2 e P7 para que após se executem os demais, pois a recomposição dos pilares não pode ser executada simultaneamente por questões estruturais.

Figura 13: Demolição do pilar P7. (Fonte: Dos autores 2016)

Figura 14: Pilar P2 demolido. (Fonte: Dos autores 2016)

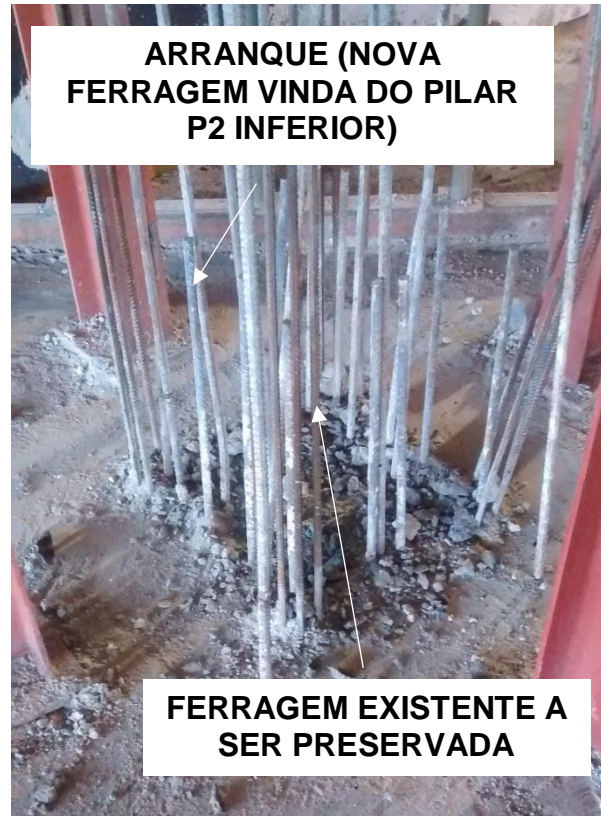
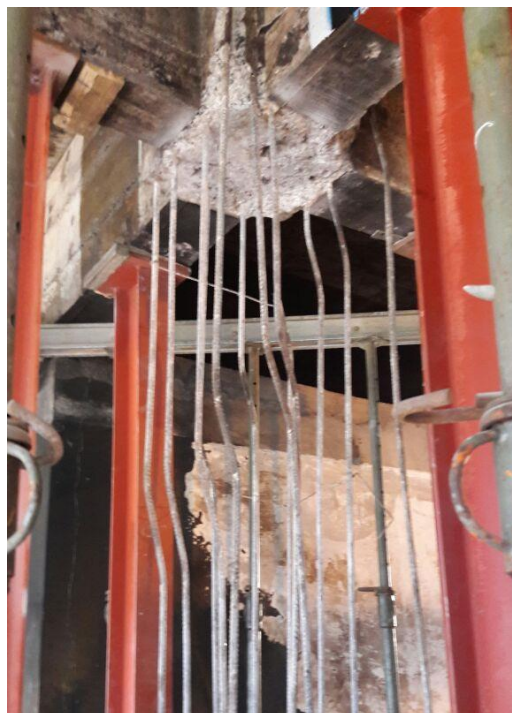
Na reconstrução do pilar P2 (assim como os demais), de acordo com os projetos executivos, será feita a utilização das ferragens do pilar antigo (demolido), além do mais serão utilizadas como arranque para a reconstrução do pilar as novas ferragens colocadas no pilar P2 do pavimento inferior, que teve apenas sua seção aumentada, conforme descrito anteriormente.

Figura 15: Ferragens do pilar P2. (Fonte: Dos autores 2016)

Figura 16: Ferragens existentes do pilar P2. (Fonte: Dos autores 2016)

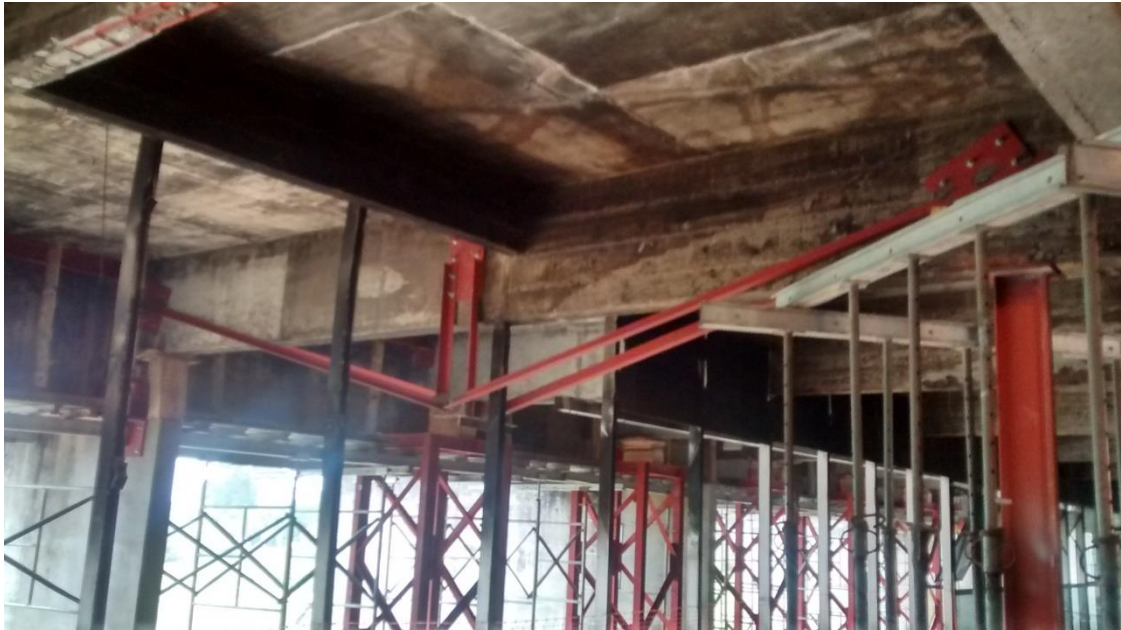
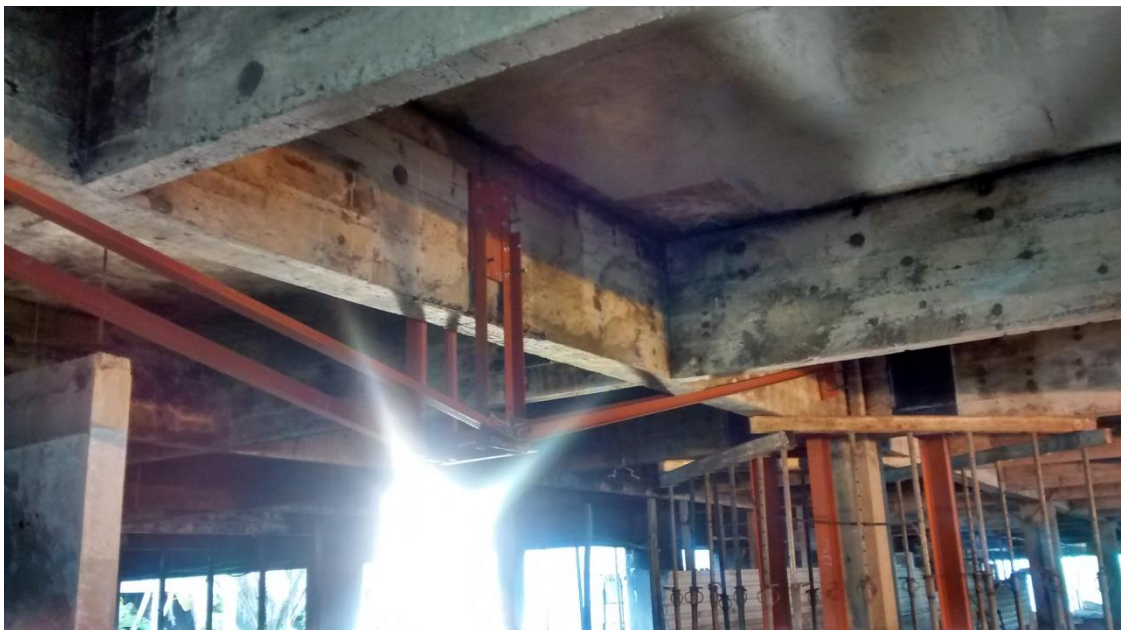
Ainda durante a visita a equipe do Observatório Social de Criciúma pode constatar que foi executado o reforço provisório da viga V16 com perfis do tipo L e chapas metálicas.

Figura 17: Reforço provisório da viga V16. (Fonte: Dos autores 2016)

Figura 18: Reforço provisório da viga V16. (Fonte: Dos autores 2016)

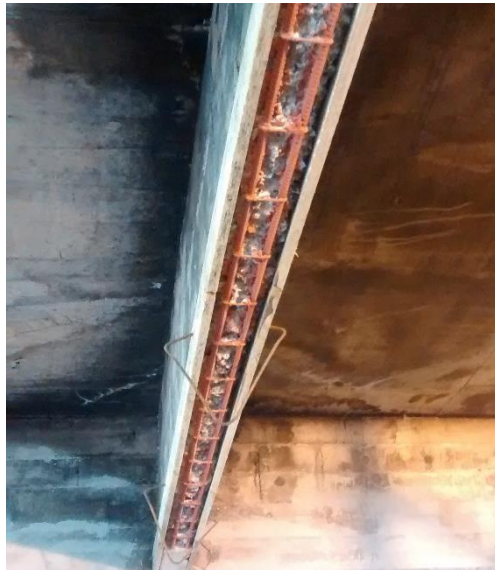
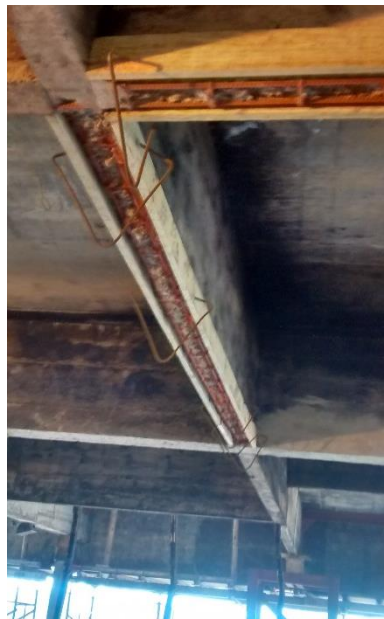
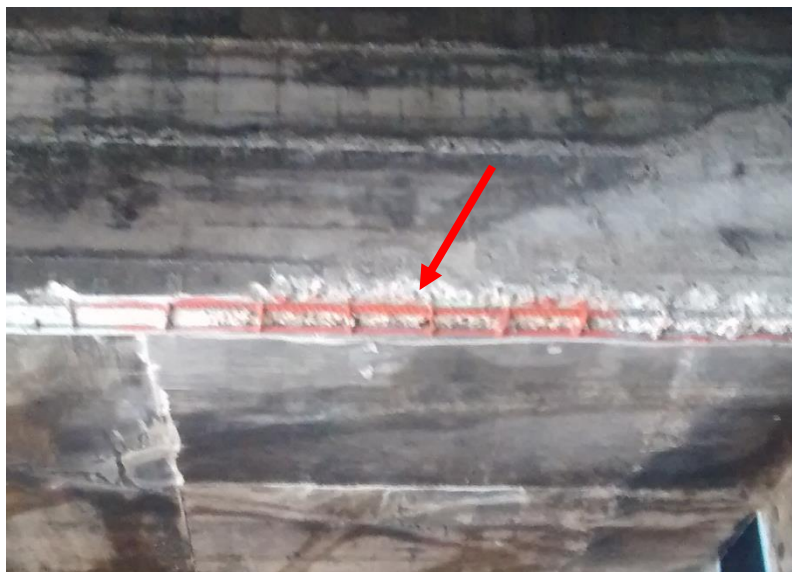
Também no pavimento superior pode-se observar que estavam sendo executados alguns trabalhos de recuperação nas vigas que apresentam patologias, tal trabalho consiste na remoção da camada de concreto afetado, tratamento químico da armadura e recomposição das vigas.

Figura 19: Detalhe recuperação de uma das vigas. (Fonte: Dos autores 2016)

Figura 20: Processo de recuperação das vigas. (Fonte: Dos autores 2016)

Figura 21: Detalhe tratamento das armaduras. (Fonte: Dos autores 2016)

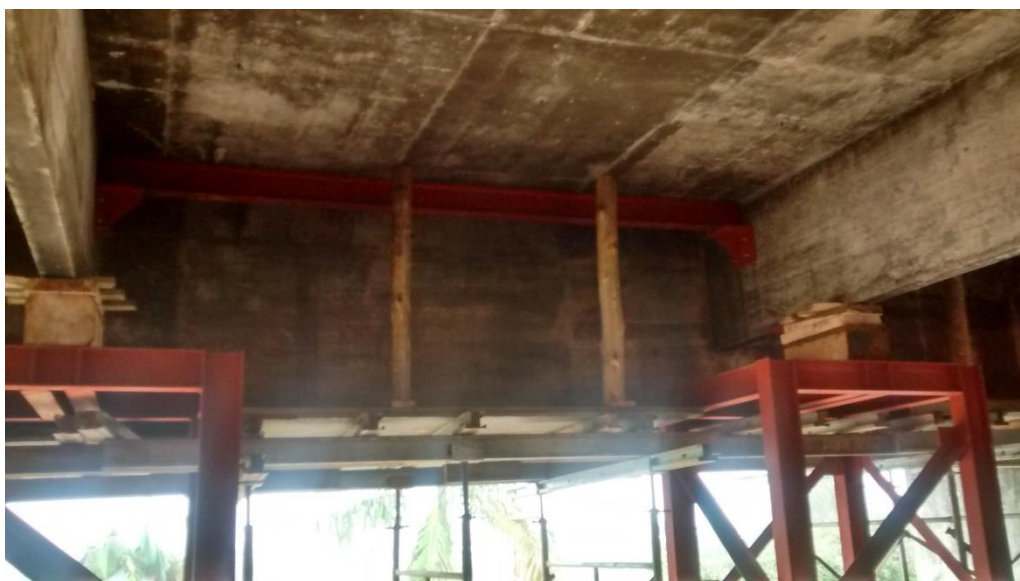
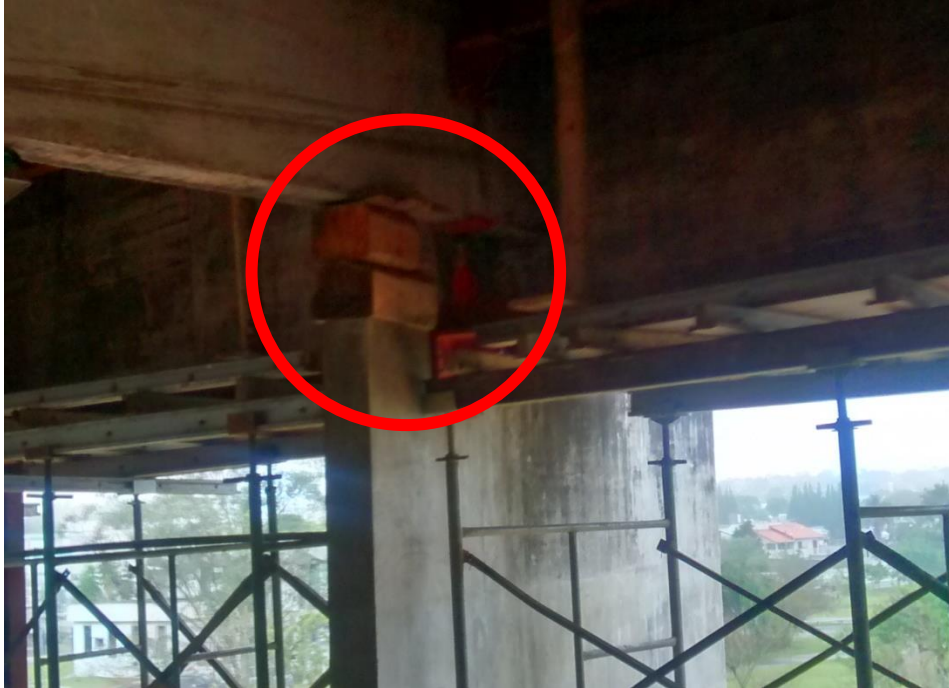
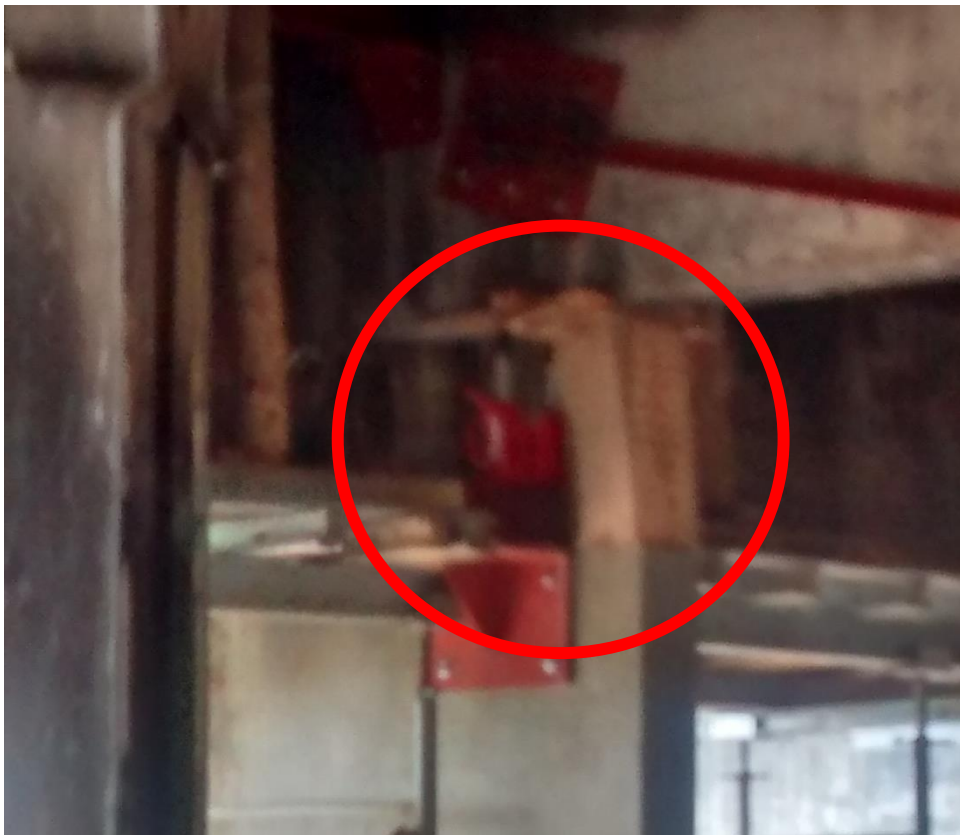
A equipe do Observatório Social de Criciúma também constatou que foram executados os escoramentos com calços de madeiras das vigas existentes sobre as torres metálicas, de acordo ainda com os projetos executivos os escoramentos deveriam ficar o mais próximo possível dos macacos hidráulicos, fato este evidenciado na visita.

Figura 22: Escoramentos das vigas com calços de madeiras. (Fonte: Dos autores 2016)

Figura 23: Detalhe do escoramento próximo ao macaco hidráulico. (Fonte: Dos autores 2016)

Figura 24: Detalhe do escoramento próximo ao macaco hidráulico. (Fonte: Dos autores 2016)

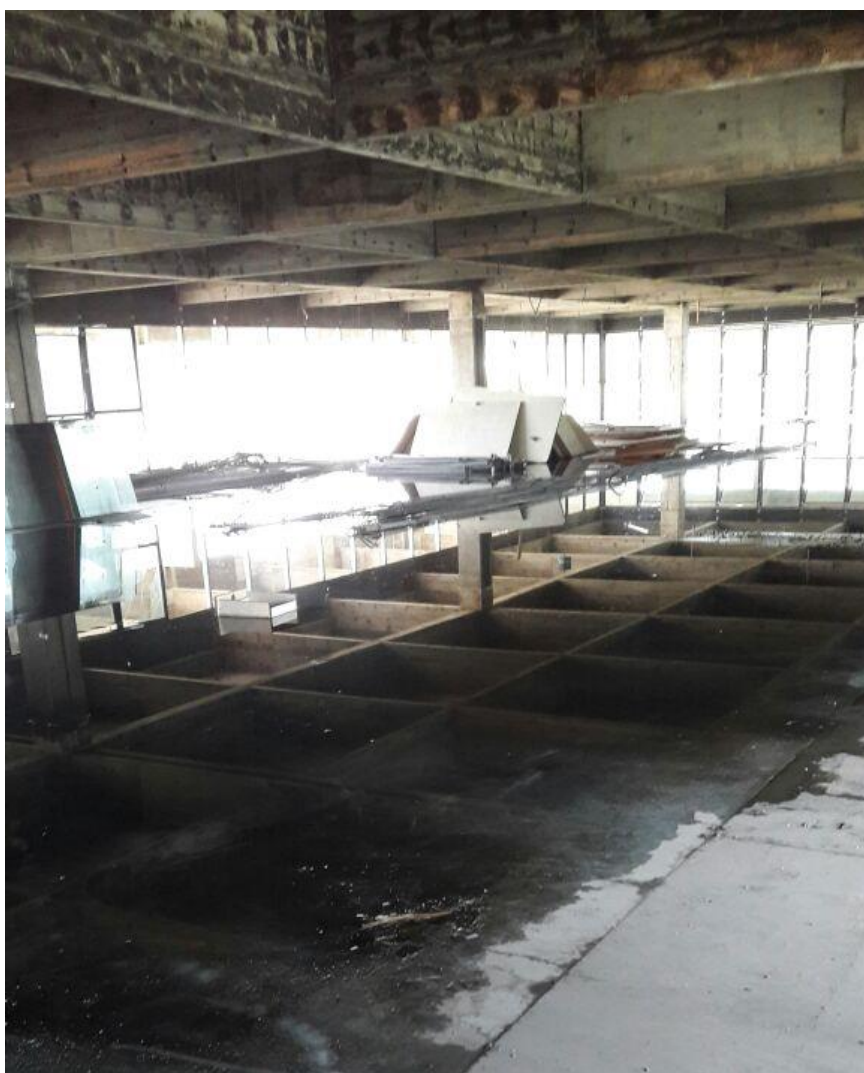
O Observatório Social de Criciúma também foi informado que a execução da limpeza das estruturas de concreto do Paço Municipal Marcos Rovaris estava concluída, porém em algumas áreas pode-se observar que as estruturas estavam bastante escuras ainda, conforme informado não foi possível a remoção da sujeira nestes locais, no entanto tal fato não afetará estruturalmente as estruturas e além do mais estas ficarão cobertas após a execução das demais etapas de recuperação do prédio.

Figura 25: Limpeza do Paço Municipal Marcos Rovaris concluída. (Fonte: Dos autores 2016)
