RELATÓRIO DE ACOMPANHAMENTO DAS OBRAS PÚBLICAS

Relatório número: RAO 026/OSC/2016

Órgão / entidade: Fundo Municipal de Saúde de Criciúma - SC

Objeto: Contratação de empresa de engenharia, para execução das obras de reforma e ampliação do prédio da **POLICLÍNICA RIO MAINA**, localizada na rua Amália Medeiros – Distrito de Rio Maina no Município de Criciúma.

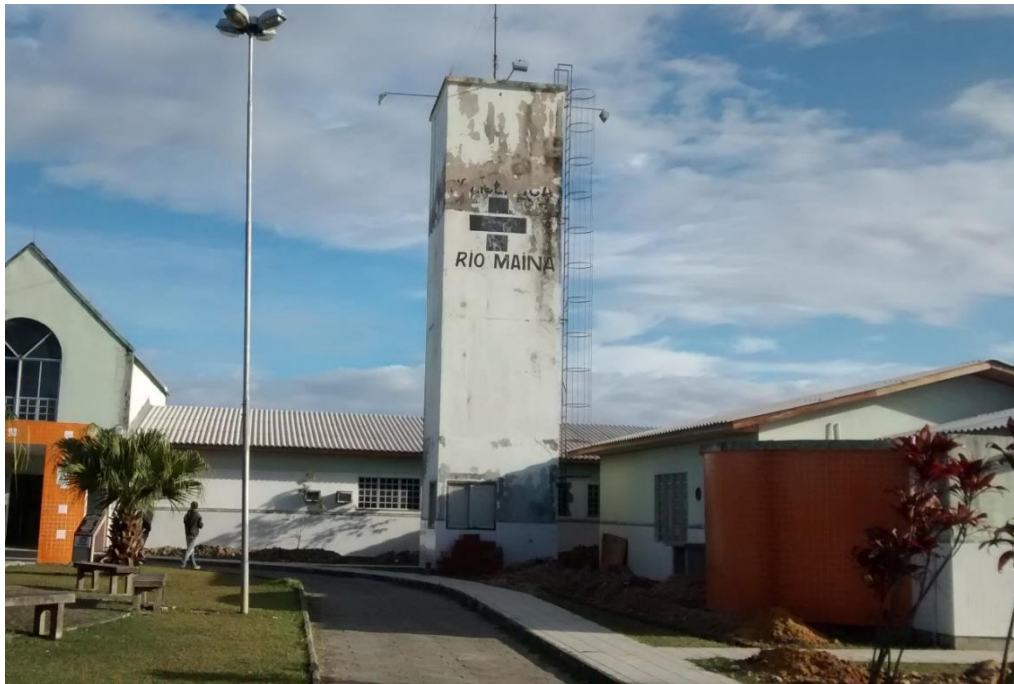
A visita durou cerca de 30 (trinta) minutos e durante a ocorrência desta, foi verificado que não houve muita evolução na execução da obra em relação à última visita realizada, também constatou-se que haviam apenas 2 (dois) profissionais trabalhando no local, fato este já observado na última visita realizada. Conforme verificado *in loco* foi executado o revestimento cerâmico em alguns locais e estavam sendo executados os bate-macas em madeira nos corredores da policlínica, além de outros trabalhos. Ainda no local se constatou que foram finalizadas as escavações para a futura instalação da estrutura do SPDA (Sistema de Proteção Contra Descargas Atmosféricas).

Figura 06: Policlínica do Rio Maina vista frontal. (Fonte: Dos Autores 2016)

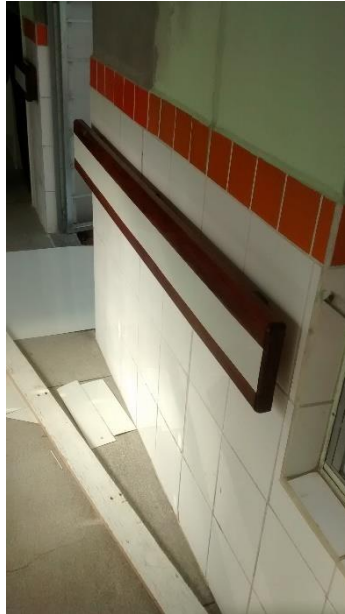
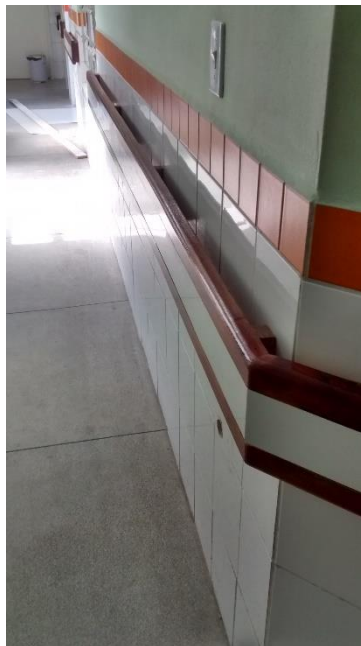
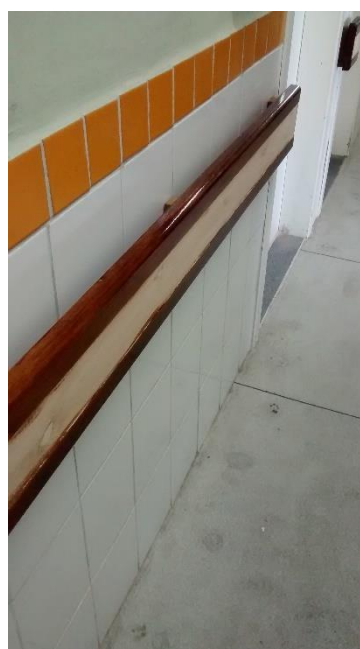
Foi evidenciado durante a visita que estavam sendo confeccionados e instalados nos corredores da Policlínica do Rio Maina os bate-macas em madeira do tipo itaúba com laminado melaninco de 3 x 25 cm.

Figura 07: Bate-maca instalado. (Fonte: Dos Autores 2016)

Figura 08: Bate-maca instalado. (Fonte: Dos Autores 2016)

Figura 10: Bate-maca em processo de instalação. (Fonte: Dos Autores 2016)

Figura 11: Bate-maca em processo de instalação. (Fonte: Dos Autores 2016)

Em alguns locais a instalação dos bate-macas estavam concluídas, já em outros locais estavam sendo executadas as pinturas e colocação dos laminados nos bate-macas com as pinturas concluídas.

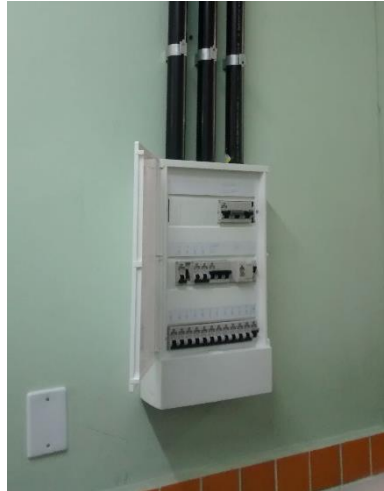
Ainda de acordo com o averiguado foi concluída a instalação do quadro de distribuição, conforme observado na visita anterior estavam sendo executadas alguns trabalhos no sistema elétrico.

Figura 12: Quadro de distribuição instalado. (Fonte: Dos Autores 2016)

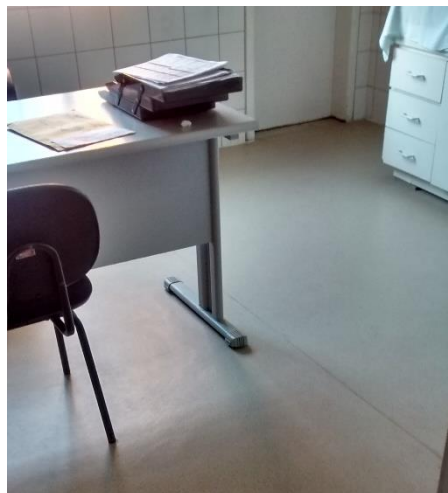
Em alguns consultórios a equipe pode observar que foi instalado o piso em manta vinílica, a fim de evitar o risco de algum tipo de contaminação em ambientes que necessitam deste requisito.

Figura 13: Piso em manta vinílica instalada em um dos ambientes. (Fonte: Dos Autores 2016)

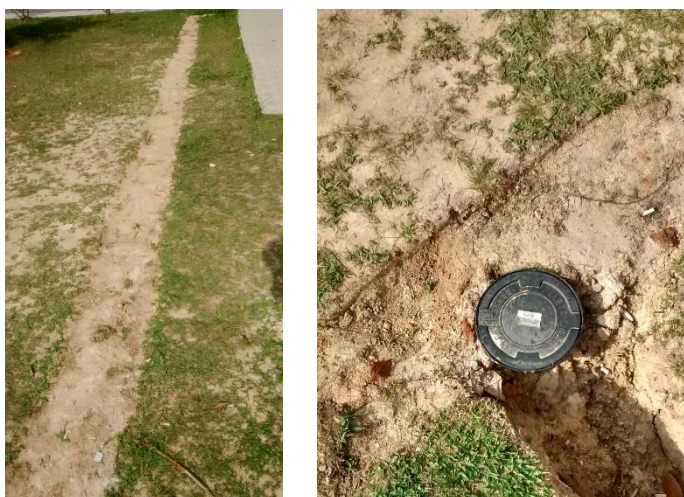
Já na área externa da Policlínica do Rio Maina foi observado que foram finalizadas as escavações e conseqüentemente as instalações subterrâneas para a futura instalação da estrutura do SPDA (Sistema de Proteção Contra Descargas Atmosféricas), conforme evidenciado na visita anterior este trabalho estava em execução.

Figura 14: Estrutura subterrânea do SPDA. (Fonte: Dos Autores 2016)

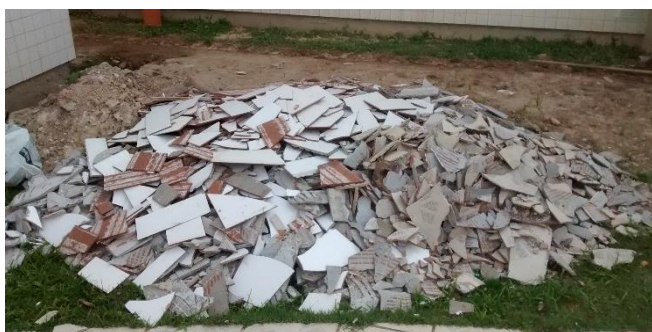
A equipe ainda pode observar que existia no pátio da Policlínica do Rio Maina o depósito de alguns resíduos resultantes da execução da obra, questionado sobre o problema o responsável pela obra relatou que esses resíduos serão retirados do local e destinados a um local adequado.

Figura 15: Resíduos de obra depositados no pátio. (Fonte: Dos Autores 2016)

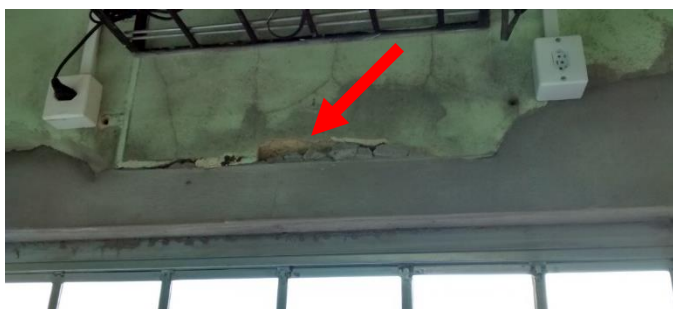
Durante a visita foi constatado que alguns dos problemas identificados anteriormente (em outras visitas) ainda eram remanescentes nesta visita, como exemplo cita-se a quebra da argamassa sobre uma das portas metálicas instaladas, a quebra ocorre na região de contato entre a argamassa da parede anterior com a nova argamassa existente sobre a porta metálica.

Figura 16: Quebra da argamassa sobre uma das portas metálicas. (Fonte: Dos Autores 2016)

Os serviços observados estão com uma boa execução de acordo com o que foi solicitado, porém observa-se a existência de alguns pequenos problemas decorrentes da execução da obra, conforme descrito anteriormente neste documento. Ainda se sugere que seja feito algum trabalho especial para que se elimine os pontos da estrutura que apresentam infiltração, pois os trabalhos de recuperação destes locais irão apenas eliminar as patologias, mas sem um reparo adequado elas poderão retornar futuramente. Desta forma sugere-se a administração municipal do Município de Criciúma que averigüe tais situações relatadas, a fim de que se solucione estes problemas observados na visita realizada.

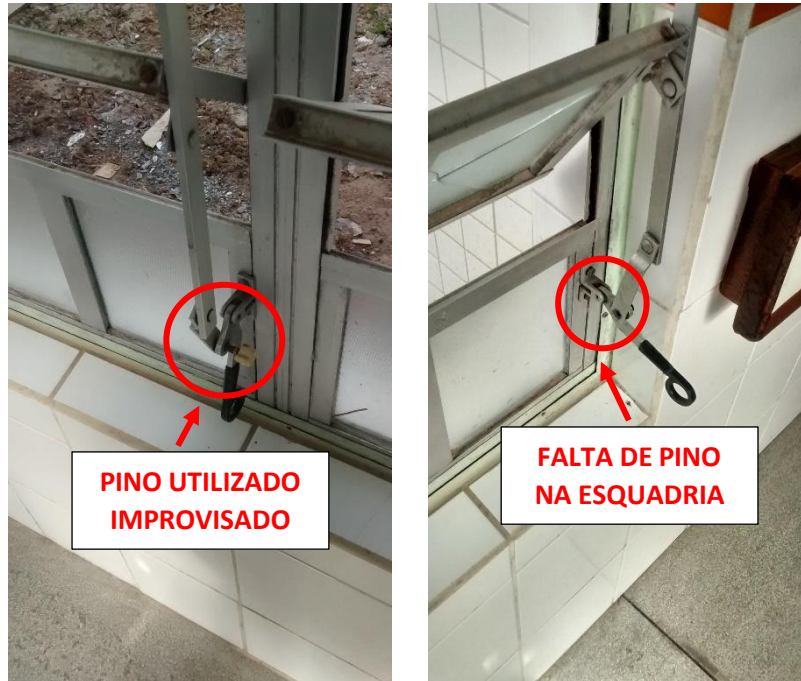
Figura 18: Problemas identificados em algumas esquadrias. (Fonte: Dos Autores 2016)

Por fim a equipe do Observatório Social de Criciúma ressalta novamente a importância da execução de algum trabalho especial para que se elimine os pontos da estrutura que apresentam infiltração, pois os trabalhos de recuperação destes locais irão apenas eliminar as patologias, mas sem um reparo adequado elas poderão retornar futuramente, ainda se cita a importância da execução de reparos em algumas das esquadrias existentes, haja vista a situação precária de funcionamento destas.
