## **RELATÓRIO DE ACOMPANHAMENTO DAS OBRAS PÚBLICAS**

**Relatório número:** RAO 031/OSC/2016

**Órgão / entidade:** Fundo Municipal de Saúde de Criciúma - SC

**Objeto:** Contratação de empresa de engenharia, para execução das obras de reforma e ampliação do prédio da **POLICLÍNICA RIO MAINA**, localizada na rua Amália Medeiros – Distrito de Rio Maina no Município de Criciúma.

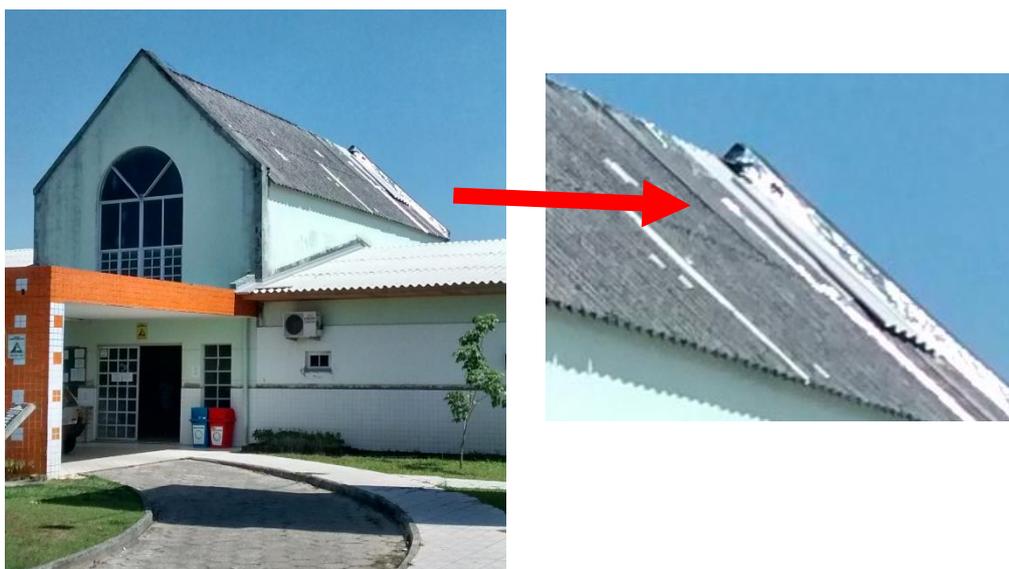
No dia 07 de dezembro do ano de 2016 foi realizada a nona visita à Policlínica do Rio Maina, a fim de verificar o andamento da obra de ampliação e reforma, de acordo com a tomada de preços número 042/FMS/2015, contrato número 153/FMS/2015. A visita durou cerca de 30 (trinta) minutos, durante a ocorrência desta foram feitas algumas constatações importantes, conforme descrito nos relatos a seguir. Pode-se observar que a obra estava completamente paralisada, tal constatação ficou evidenciada após a verificação de que não havia nenhum funcionário da empresa responsável pela execução da obra no local, além do mais foi informado à equipe da Câmara de Infraestrutura do Observatório Social de Criciúma que faziam algumas semanas que tal fato vem ocorrendo, apenas informaram que a empresa responsável fez alguns reparos no telhado da Policlínica do Rio Maina, o qual foi atingido por vendaval no último mês, entretanto conforme informado e evidenciado o reparo não foi feito adequadamente o que está ocasionando problemas de infiltração e goteiras na estrutura do prédio, além do mais no hall de entrada houve um rebaixamento do forro de PVC, conforme ilustram as imagens a seguir:

**Figura 06:** Detalhe do telhado danificado. (Fonte: Dos Autores 2016)

De acordo com o acompanhado, foi concluída a instalação dos bate-macas nos corredores, entretanto conforme informado e constatado a obra estava paralisada. Ainda no local a equipe pode evidenciar que algumas janelas foram danificadas pela ação de vândalos e que o telhado da policlínica foi danificado pela ocorrência de vendavais no mês anterior, ainda conforme informado a empresa responsável pela obra executou reparos no telhado, porém os reparos não foram eficazes o que ocasiona problemas de infiltração e goteiras no prédio e além do mais ocasionou um rebaixamento do forro de PVC do hall de entrada da Policlínica do Rio Maina. Desta forma sugere-se a administração municipal do Município de Criciúma que averigue tais situações relatadas, a fim de que se solucione estes problemas observados na visita realizada.

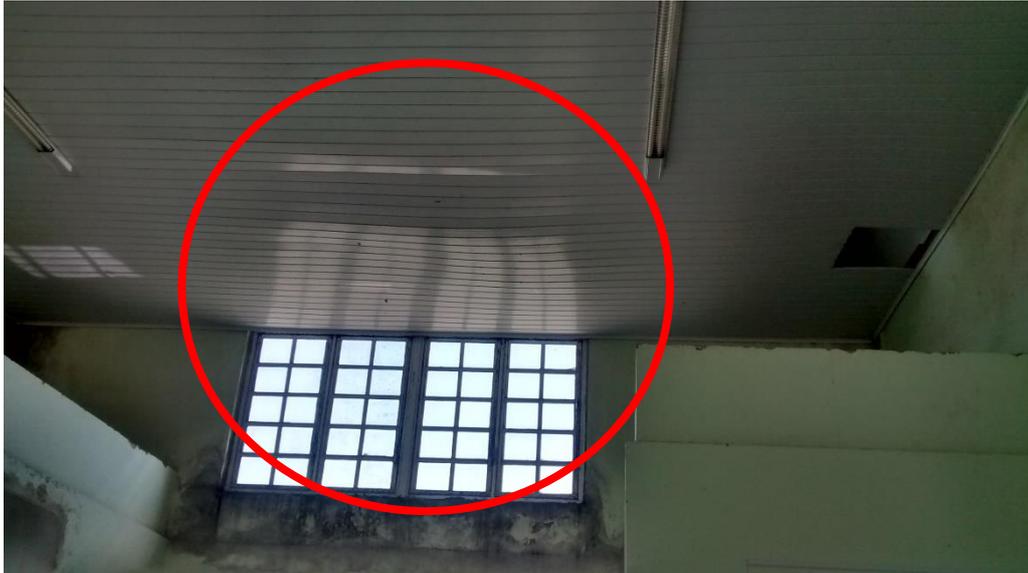
**Figura 07:** Detalhe do rebaixamento do forro de PVC. (Fonte: Dos Autores 2016)

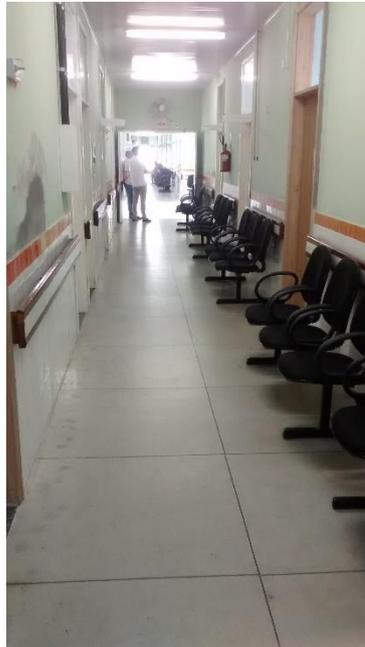
Apesar da obra estar finalizada foi evidenciado durante a visita que foi concluída a instalação nos corredores da Policlínica do Rio Maina dos bate-macas em madeira do tipo itaúba com laminado melaninco de 3 x 25 cm.

**Figura 08:** Bate-maca instalado. (Fonte: Dos Autores 2016)

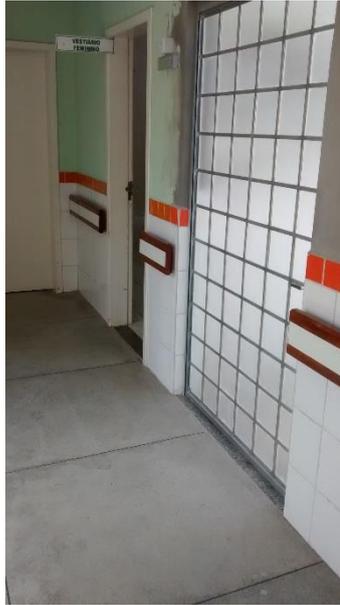
**Figura 09:** Bate-maca instalado. (Fonte: Dos Autores 2016)

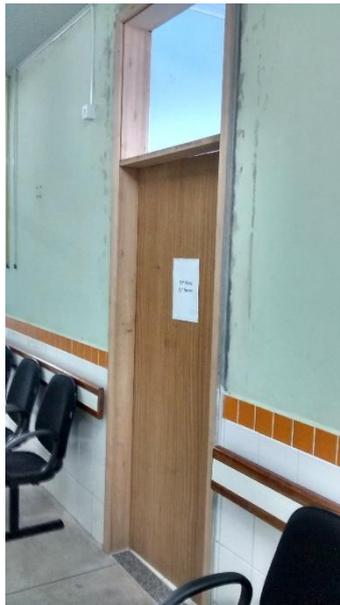
**Figura 10:** Bate-maca instalado. (Fonte: Dos Autores 2016)

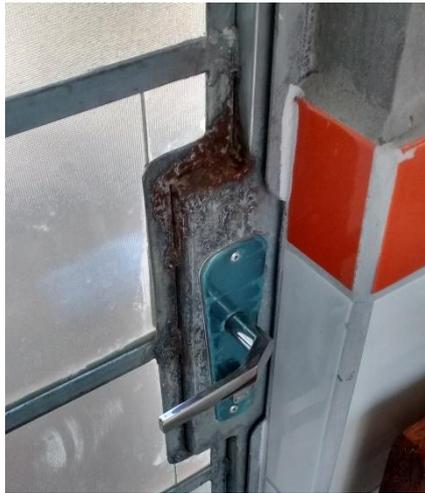
A equipe também pode evidenciar que ainda há a existência de oxidação nas novas portas instaladas no local, fato este já identificado em outras visitas, porém conforme informado na manifestação da Secretaria Municipal de Infraestrutura e Mobilidade Urbana referente aos processos números 475525 e 481365 ainda serão

executados alguns trabalhos de acabamento nessas portas oxidadas, porém com a paralisação da obra essas portas passarão por um período maior de exposição a oxidação o que causa preocupação, uma vez que a longo prazo poderá causar danos maiores.

**Figura 11:** Detalhe da oxidação nas portas. (Fonte: Dos Autores 2016)

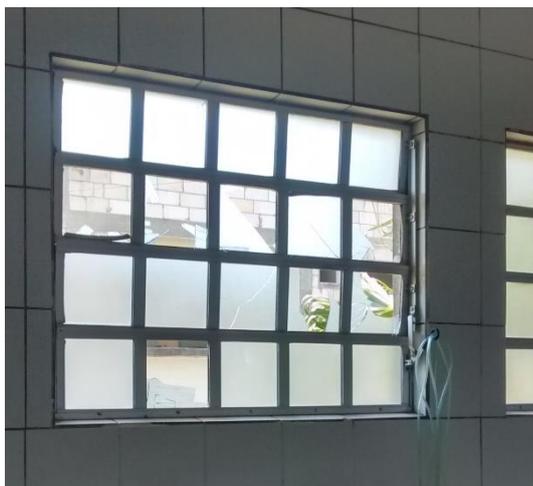
Outro fato evidenciado e relatado pela equipe foi a quebra dos vidros de algumas janelas pela ação de vândalos.

**Figura 12:** Detalhe dos vidros quebrados. (Fonte: Dos Autores 2016)
