RELATÓRIO DE ACOMPANHAMENTO DAS OBRAS PÚBLICAS

Relatório número: RAO 006/OSC/2017

Objeto: Contratação de empresa de engenharia, para execução das obras de reforma e ampliação do prédio da **POLICLÍNICA RIO MAINA**, localizada na rua Amália Medeiros – Distrito de Rio Maina no Município de Criciúma.

RELATÓRIO DA 10ª VISITA – DIA 26/04/2017

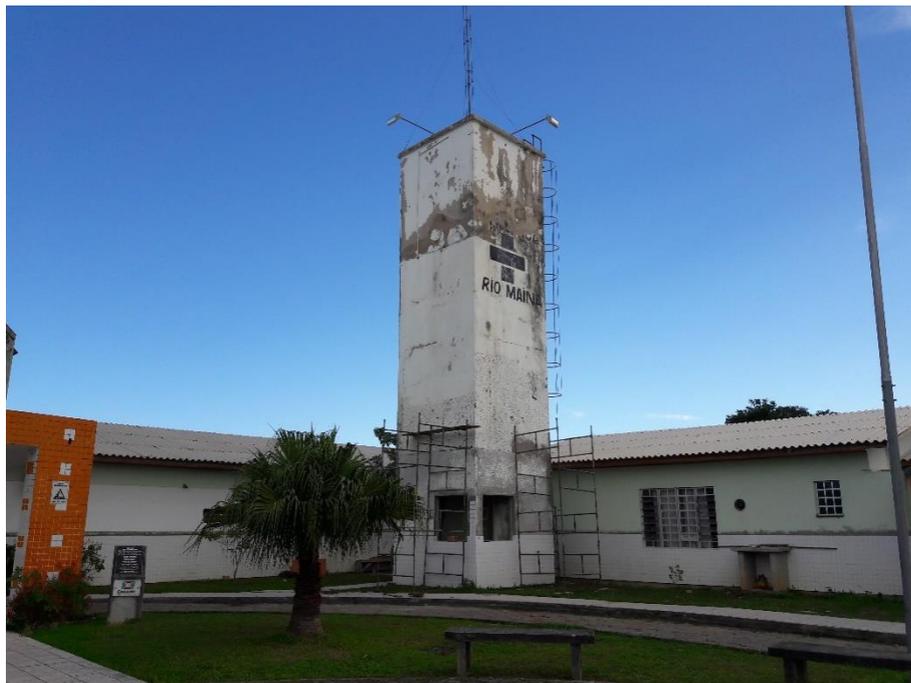
Figura 06: Local de realização dos trabalhos. (Fonte: Dos Autores)

Pôde-se observar que a obra estava paralisada, tal constatação ficou evidenciada após a verificação de que não havia nenhum funcionário da empresa responsável pela execução da obra no local. Porém conforme foi informado por funcionários da unidade, haveriam 2 (dois) funcionários da empresa responsável trabalhando no local, apesar de não estarem presentes no momento da visita.

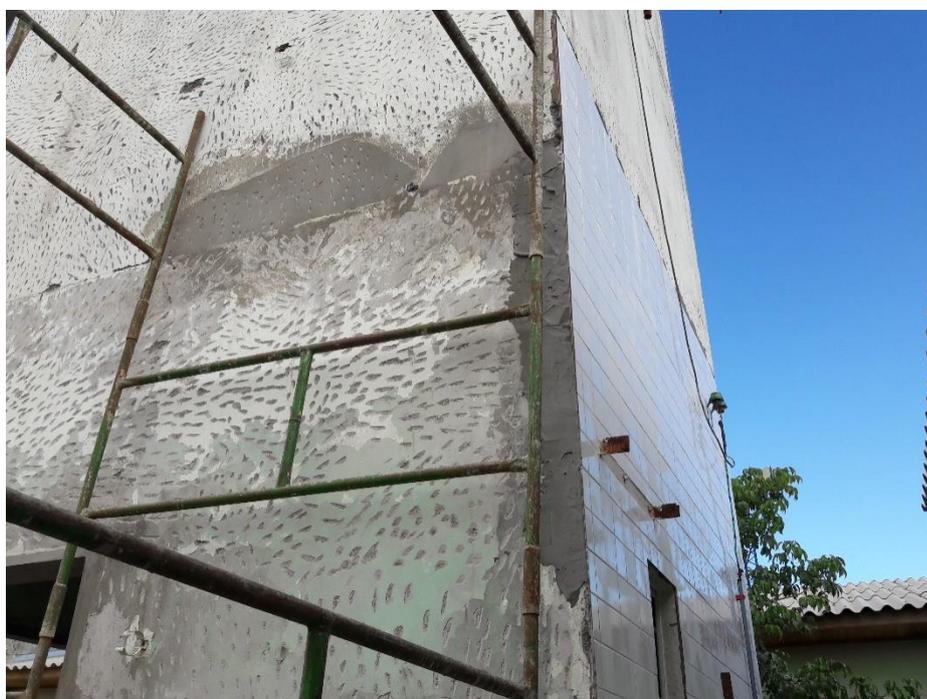
Figura 07: Remoção do revestimento para assentar o azulejo. (Fonte: Dos Autores)

O Observatório Social esteve realizando uma pequena visita também no dia 03/04/2017, feita por Euclides Magri, Coordenador das Câmaras, juntamente com o estagiário de Engenharia Civil Luiz Eduardo Bilesimo. Nesta visita havia 2 (dois) trabalhadores realizando os serviços na caixa d'água, os quais eram remoção do revestimento antigo para assentamento dos azulejos, remoção da escada externa, reparos nas janelas e portas, além de outros serviços relacionados.

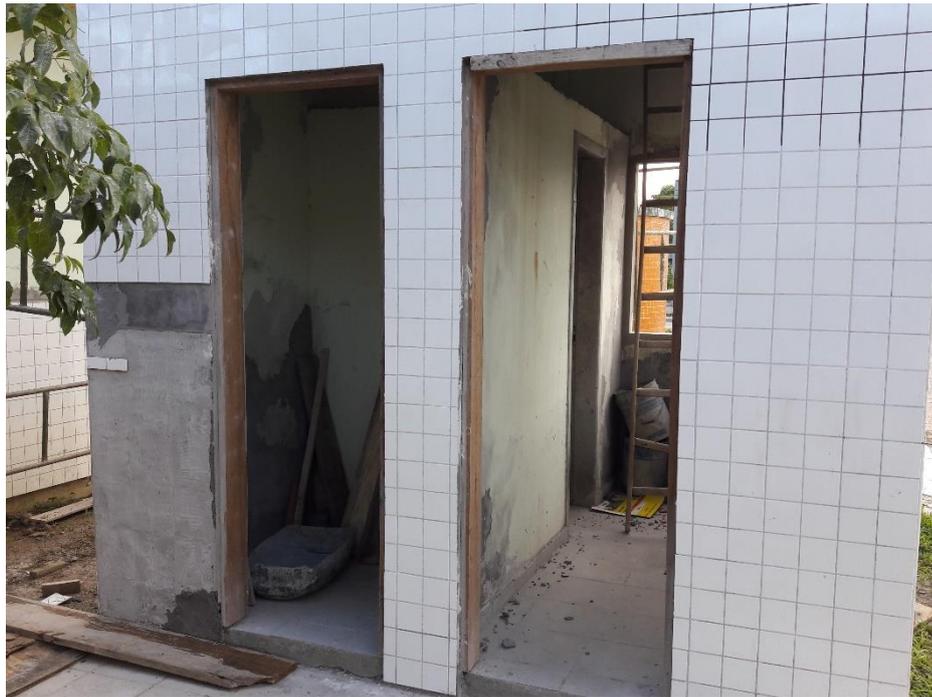
Figura 09: Avanço encontrado no dia 26/04/2017. (Fonte: Dos Autores)

Com essa 10ª visita realizada, foi possível notar que grande parte destes serviços estavam finalizados ou haviam avançado, apesar de ser em uma proporção muito pequena em relação ao tempo entre as duas visitas.

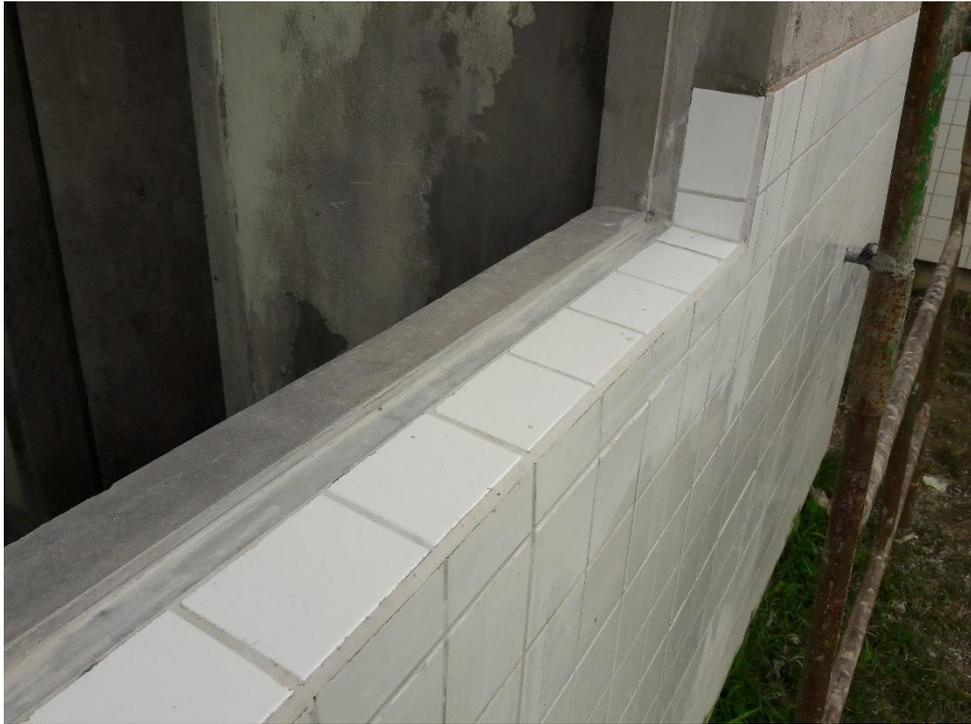
Figura 11: Esquadria já finalizada no dia 26/04/2017. (Fonte: Dos Autores)

De acordo com o acompanhado, foi concluída a instalação das esquadrias e parte do assentamento dos azulejos, além do início da construção do calçamento.

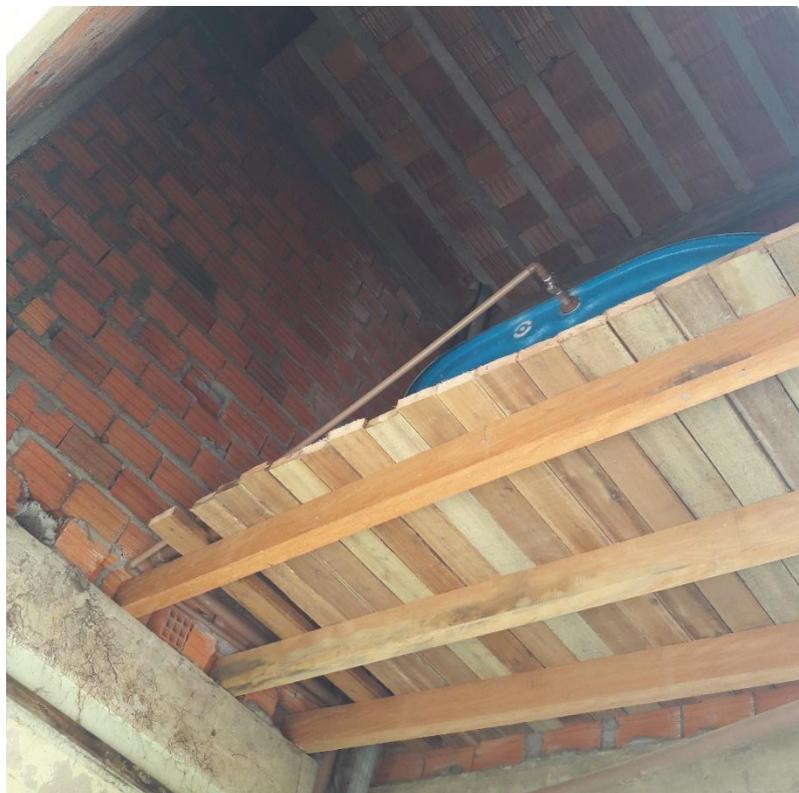
Figura 12: Caixa d'água provisória. (Fonte: Dos Autores)

A obra de reforma e ampliação do prédio da Policlínica do Rio Maina está parada e sem previsão para retorno, no entanto, estão sendo realizados serviços em caráter emergencial na caixa d'água da unidade. Este fato é devido à presença de coliformes fecais na caixa d'água, então a unidade teve que ser interditada e esse serviço realizado com urgência para que o local pudesse voltar a funcionar.

Como alternativa imediata enquanto os serviços de reforma da caixa d'água estavam sendo realizados, foi instalada uma caixa provisória para atender a unidade. No entanto, conforme informado pelos funcionários, ocorre ainda a falta de água em alguns momentos e quando em funcionamento a pressão é muito fraca. Isso se trata por a estrutura provisória estar instalada de maneira inadequada para suprir as necessidades, sendo que ela foi instalada para ser utilizada pouco tempo, apenas o necessário para finalização da reforma.

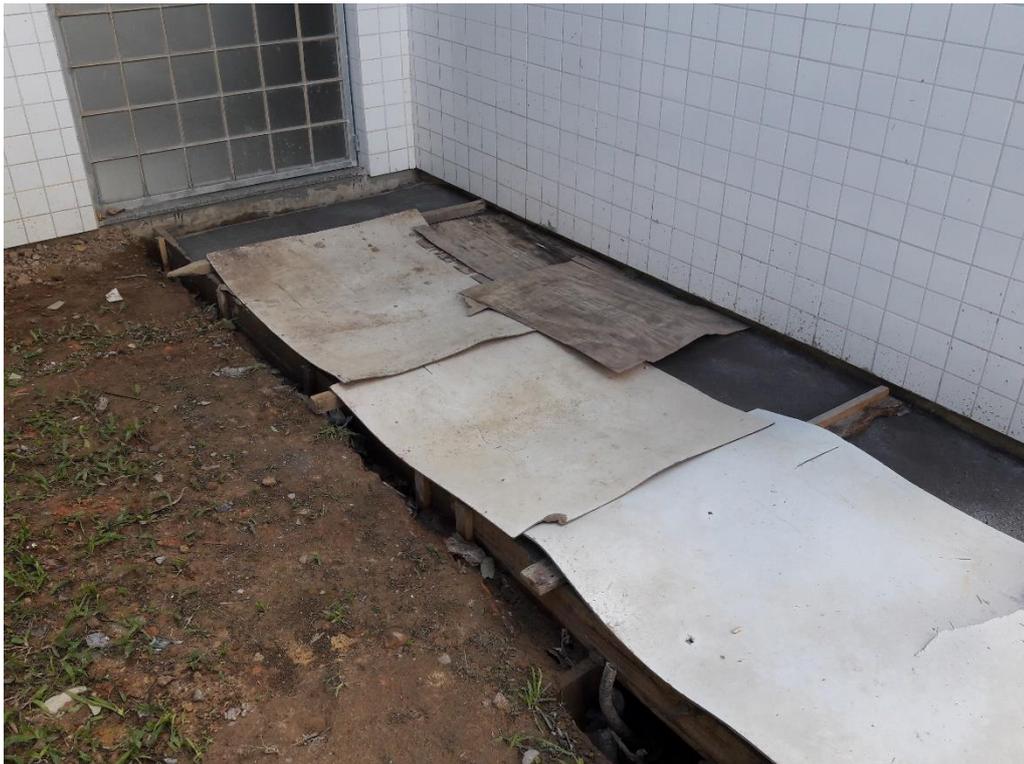
Figura 13: Construção da calçada acesso direto à unidade. (Fonte: Dos Autores)

Além dos serviços citados anteriormente, foi notado que haviam começado a construção e reparo da calçada, serviço o qual não havia sido iniciado no dia 03/04/2017. A análise deste serviço foi de maneira superficial, não podendo então gerarmos uma análise de qualidade na execução, porém de acordo com o que foi analisado e pelas fotos registradas, os métodos e cuidados utilizados na realização deste, estão de forma coerente com um bom serviço.

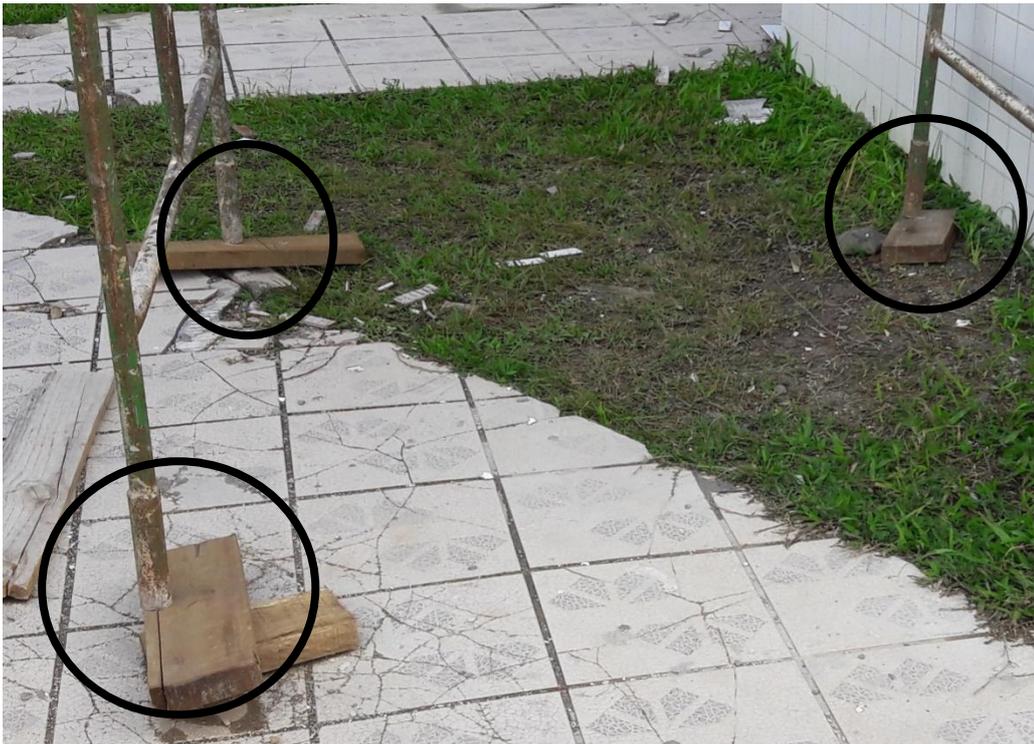
Um ponto negativo nos serviços detectado pela equipe, gira entorno da segurança dos funcionários ali trabalhando. Na instalação dos andaimes, foi observado que por motivos de nivelamento, foram colocados pedaços de madeira para nivelar a estrutura, porém em alguns pontos de apoio o risco de ocorrer um acidente é grande. Conforme imagem abaixo, o apoio está no limite do suporte, correndo grandes chances de escapar e tombar a estrutura provocando acidentes.

Figura 15: Apoio inadequado dos andaimes. (Fonte: Dos Autores)
