RELATÓRIO DE ACOMPANHAMENTO DAS OBRAS PÚBLICAS

Relatório número: RAO 011/OSC/2018

Órgão / entidade: Fundo Municipal de Saúde de Criciúma - SC

Objeto: Contratação de empresa de engenharia, para execução das obras de reforma e ampliação do prédio da **POLICLÍNICA RIO MAINA**, localizada na rua Amália Medeiros – Distrito de Rio Maina no Município de Criciúma.

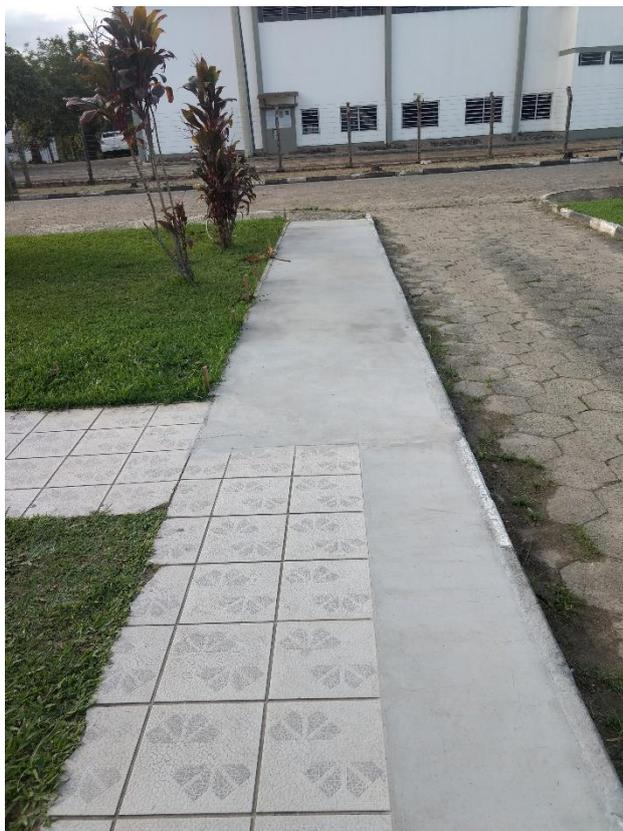
Figura 4: Calçada reparada. (Fonte: Dos Autores 2018)

Após 28 dias, no dia 08 de maio de 2018, foi feita uma nova vistoria para verificar se as irregularidades foram corrigidas. Primeiramente, verificaram-se os pisos da calçada, os quais foram danificados pela empresa durante a obra. Observou-se que o reparo foi feito, porém recomenda-se que sejam instalados pisos.

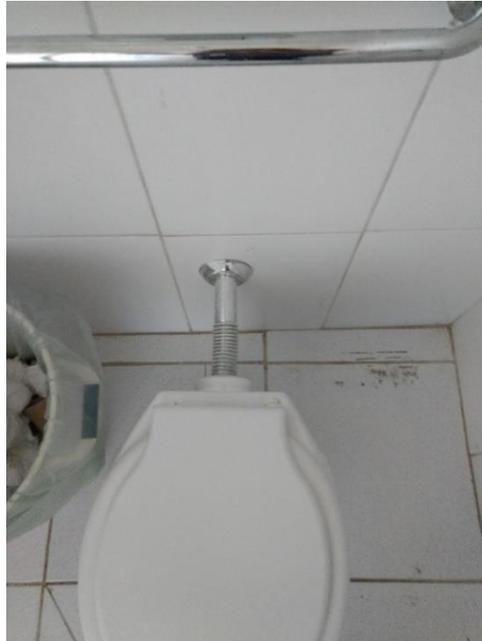
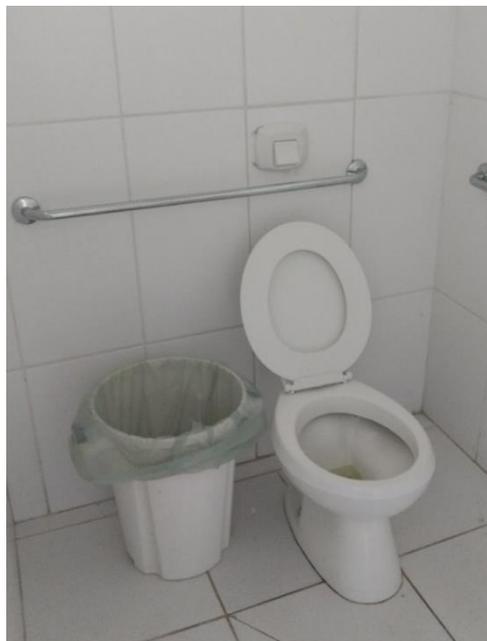
Em relação aos banheiros, haviam problemas com a válvula da descarga e o encanamento apresentava vazamento, sendo os reparos feitos com fita. Nesta visita, observou-se que os problemas foram sanados, voltando ao funcionamento normal.

Figura 5: Banheiro masculino da unidade. (Fonte: Dos Autores 2018)

Figura 6: Banheiro da unidade. (Fonte: Dos Autores 2018)

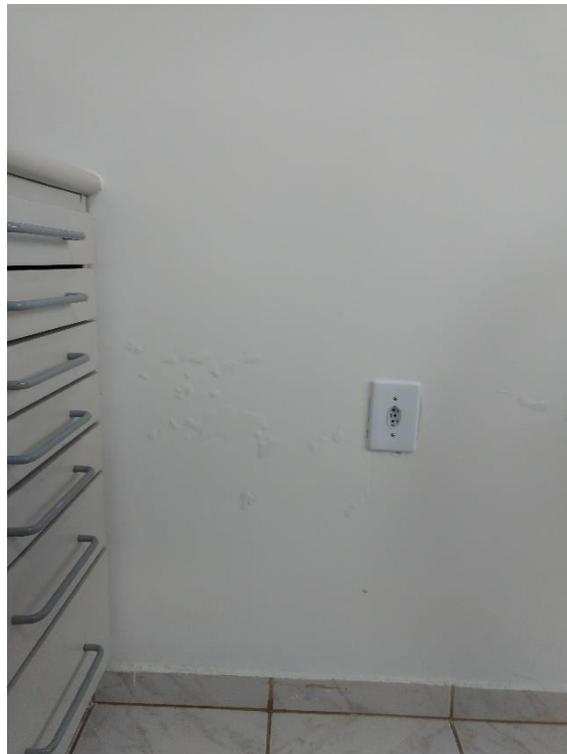
Foi observado pela equipe e relatado por uma funcionária da unidade de saúde, problemas relacionados com infiltração, o qual já havia atingido várias salas e corredores. A impermeabilização das paredes consta na planilha orçamentária, conforme foto abaixo.

Figura 8: Consultório Odontológico. (Fonte: Dos Autores 2018)

Durante a visita, a equipe do Observatório Social de Criciúma constatou que foram reparados os problemas: vazamento da caixa d'água, calçada e banheiros. Muitos problemas ainda persistem nesta unidade de saúde, sendo que foram encontradas infiltrações em vários pontos, infiltrações estas, que deveriam ser sanadas conforme consta na planilha orçamentaria do processo licitatório. Outros pontos observados foram o aparecimento de um fio caído fora da unidade e a janela da sala de vacina que apresentava vários vidros soltos sem borracha de vedação e um lado que não abria.

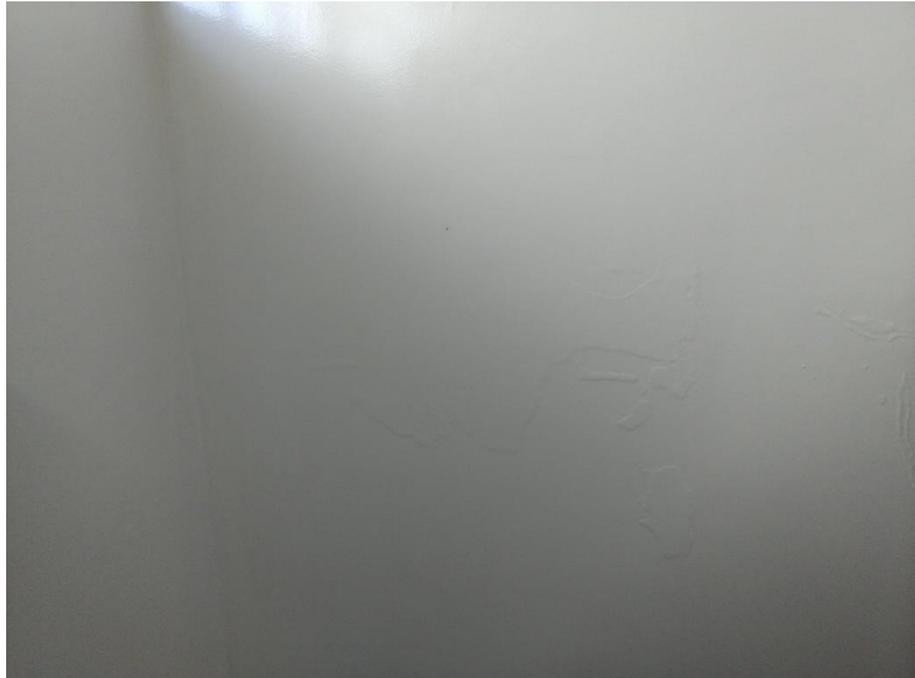
Figura 9: Farmácia. (Fonte: Dos Autores 2018)

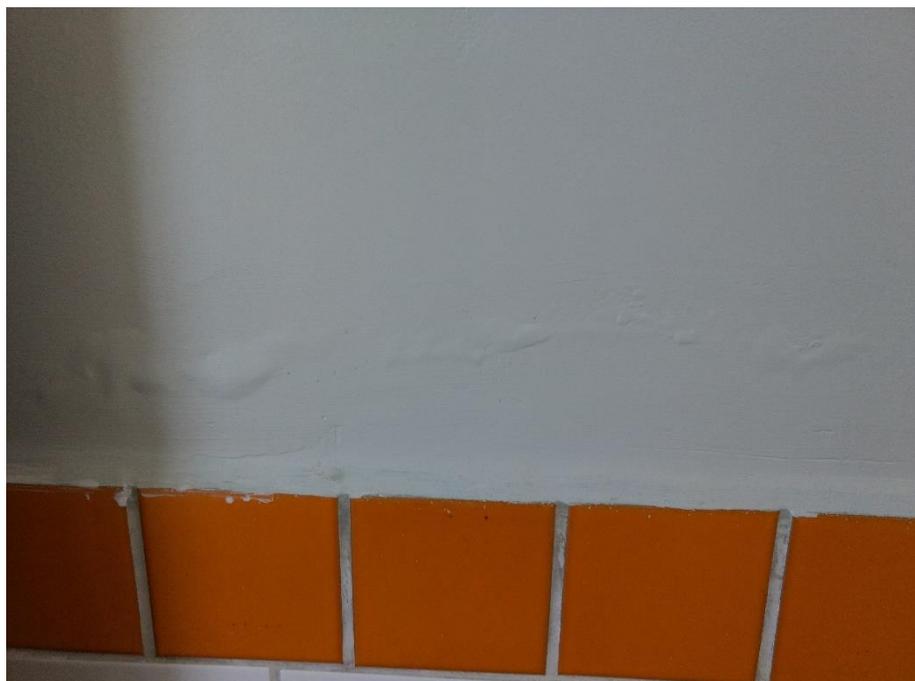
Figura 10: Corredor. (Fonte: Dos Autores 2018)

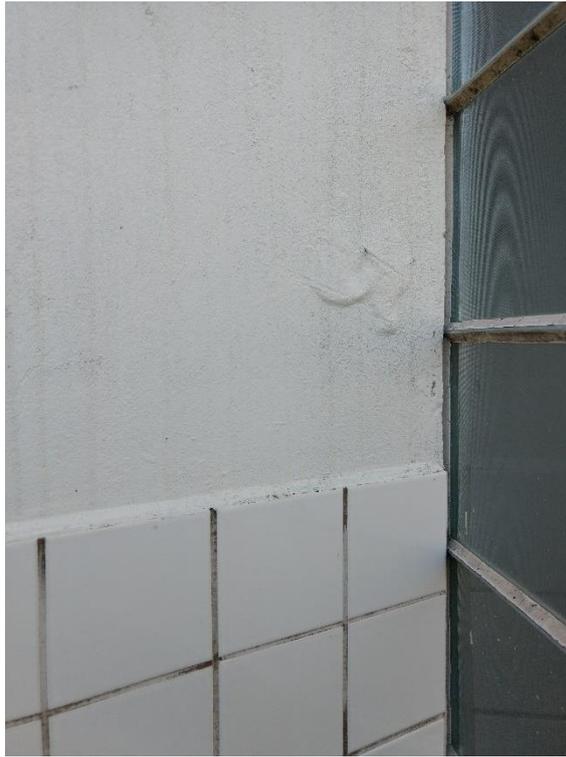
Figura 11: Área externa da unidade. (Fonte: Dos Autores 2018)

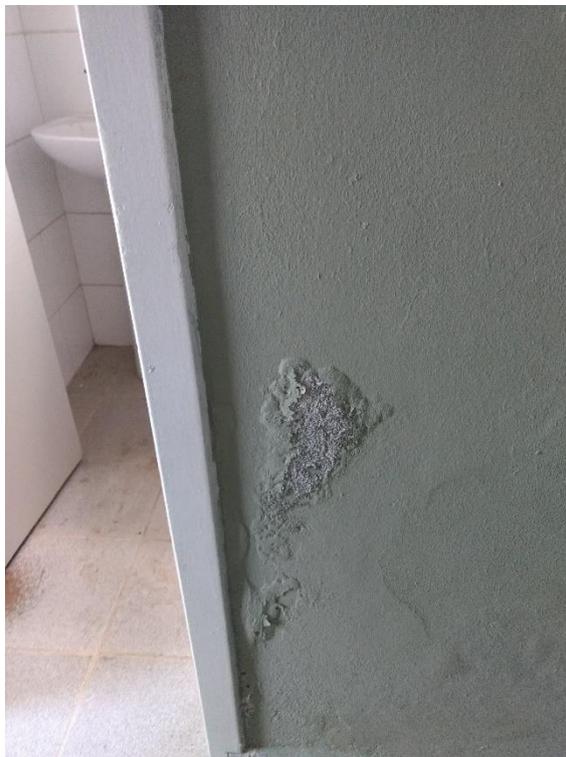
Figura 12: Problemas de infiltração na caixa d'água. (Fonte: Dos Autores 2018)

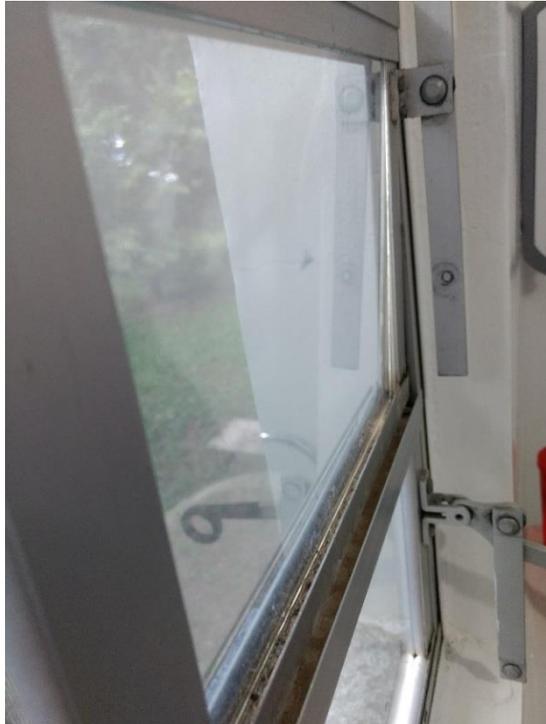
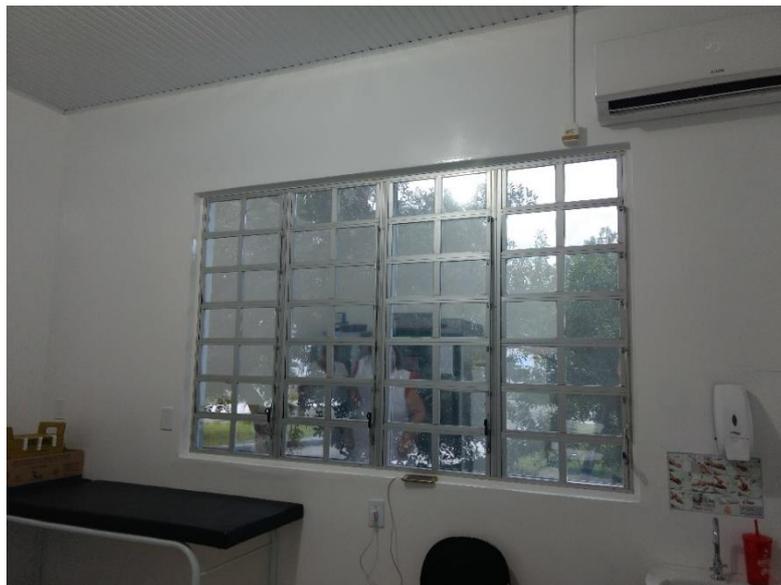
Em conversa com uma servidora da unidade de saúde, a mesma relatou um problema encontrado na sala de vacina, onde os vidros das janelas estavam soltos sem borracha de vedação e uma parte da janela não pode ser aberta.

Figura 13: Vidros soltos da sala de vacina. (Fonte: Dos Autores 2018)

Figura 14: Visão geral da janela da sala de vacina. (Fonte: Dos Autores 2018)

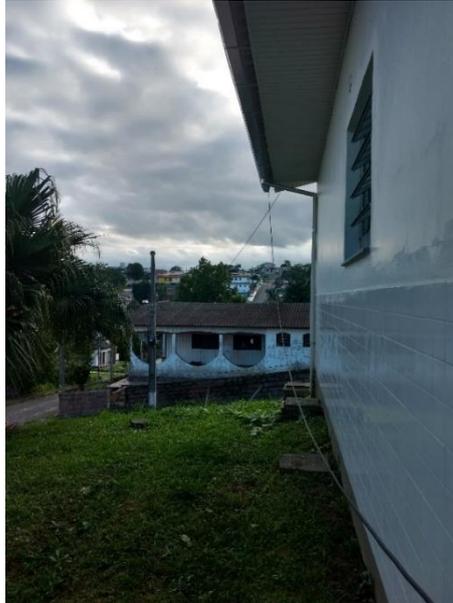
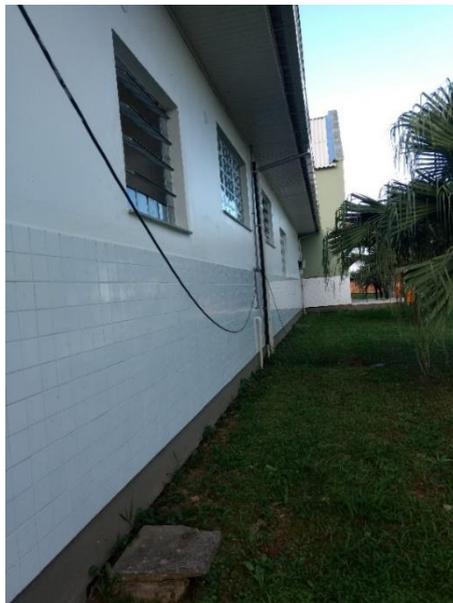
Na parte externa da unidade de saúde, um fato chamou a atenção da equipe. Neste local, havia um fio vindo diretamente do poste e chegando até a Policlínica, este fio tinha contato com o chão e em alguns lugares estava pendurado em baixa altura onde adultos e crianças podem ter contato.

Figura 15: Fio no lado externo da unidade. (Fonte: Dos Autores 2018)

Figura 16: Fio no lado externo da unidade. (Fonte: Dos Autores 2018)
