RELATÓRIO DE ACOMPANHAMENTO DAS OBRAS PÚBLICAS

Relatório número: RAO 012/OSC/2018

Órgão / entidade: Município de Criciúma - SC

Objeto: Contratação de empresa de engenharia, para execução das obras de reforma de uma área de 256,15m² do prédio do CRAS TEREZA CRISTINA, localizado na rua João Spillere - bairro Tereza Cristina no Município de Criciúma.

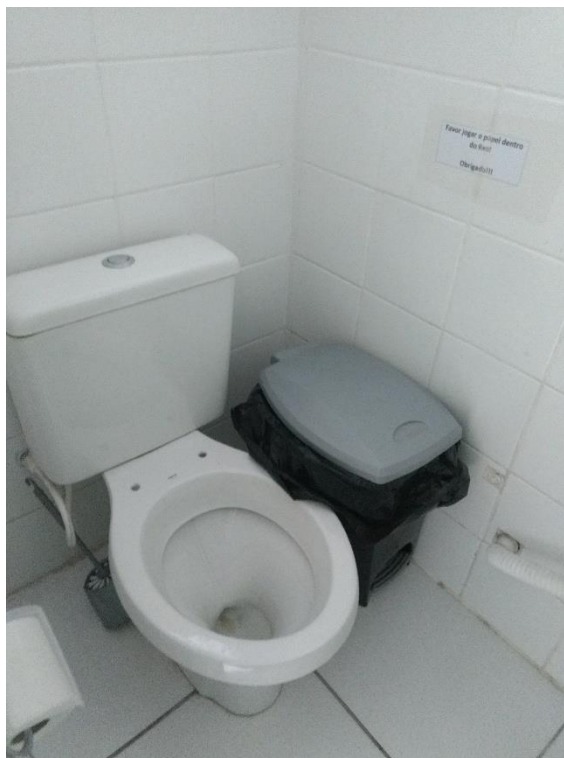
No dia 08 de maio de 2018, após 28 dias, foi realizada uma visita ao CRAS Tereza Cristina, para verificar se os problemas encontrados foram sanados. O banheiro onde havia problemas com vazamento e os canos da pia e do vaso sanitário interligados, não foi reparado, o mesmo ainda se encontra sem utilização.

Figura 4: Banheiro com problemas na rede hidráulica. (Fonte: Dos Autores 2018)

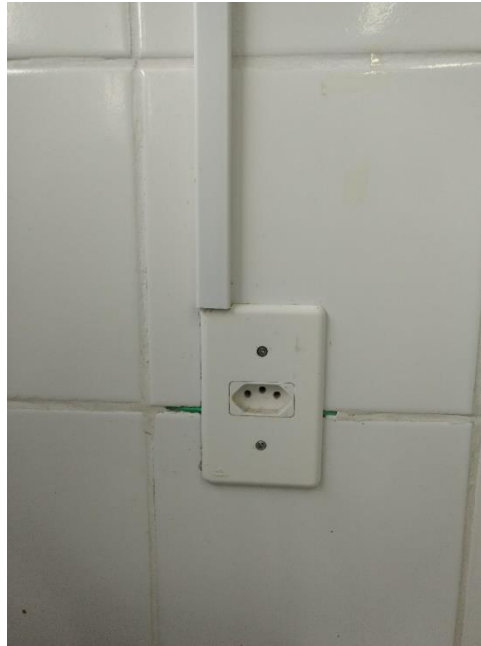
Os problemas com a fiação elétrica, que deveriam estar dentro de uma tubulação, foram instalados abaixo do rejunte. A equipe observou que este problema estava aparente em uma sala de aula e na cozinha. A rede elétrica e lógica foram interligadas, podendo causar interferências na rede de internet.

Figura 5: Rede elétrica instalada abaixo do rejunte. (Fonte: Dos Autores 2018)

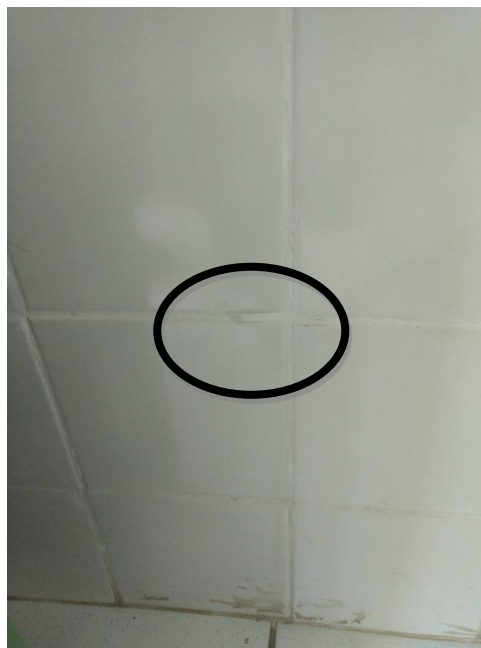
Figura 6: Rejunte descolando. (Fonte: Dos Autores 2018)

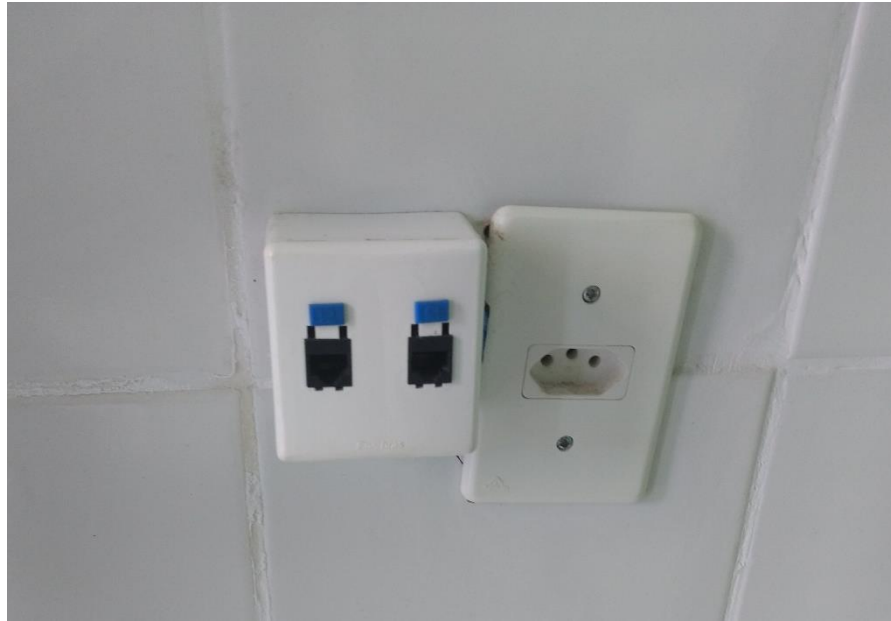
Figura 7: Rede elétrica e lógica interligadas. (Fonte: Dos Autores 2018)

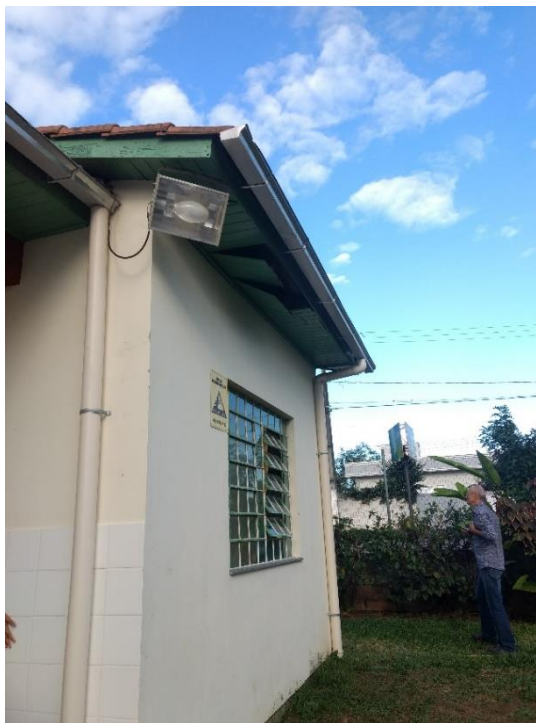
Os deslocamentos dos beirais de madeira encontravam-se em piores condições relacionados à última visita. Outra complicação encontrada foi a solda feita na calha, a mesma apresenta buracos fazendo com que haja goteiras.

Figura 8: Beiral de madeira deslocando. (Fonte: Dos Autores 2018)

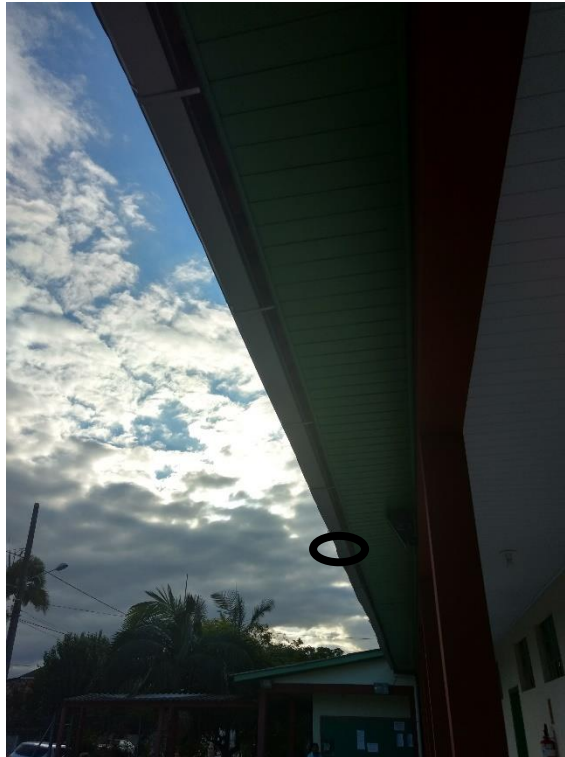
Figura 9: Solda feita na calha. (Fonte: Dos Autores 2018)

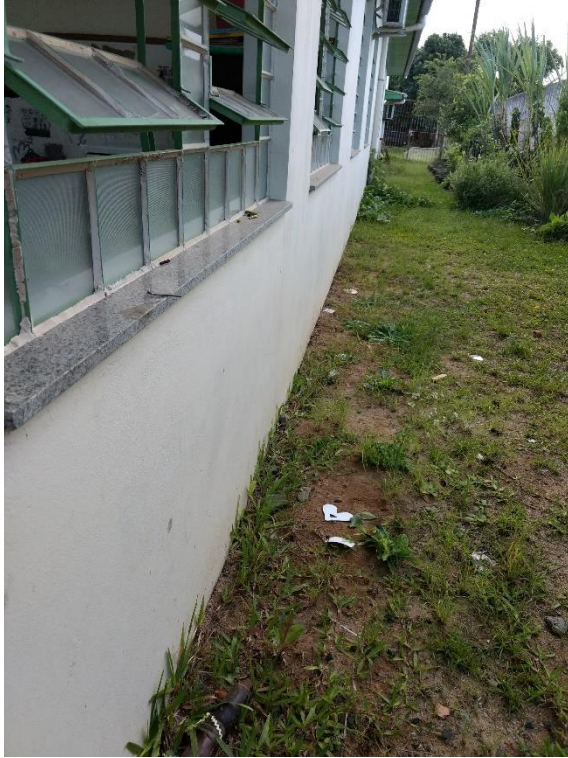
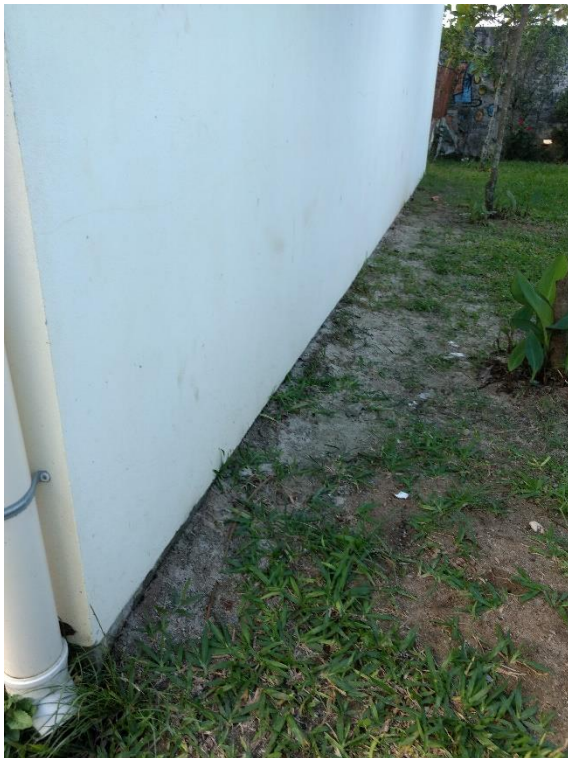
Outro problema encontrado, e elencado em outros relatórios, foi a questão da altura do reboco a qual estava em contato ou com uma altura muito próxima ao solo, que pode causar problemas estruturais causados pela umidade.

Figura 10: Reboco em altura próxima do solo. (Fonte: Dos Autores 2018)

Figura 11: Reboco em altura próxima do solo. (Fonte: Dos Autores 2018)

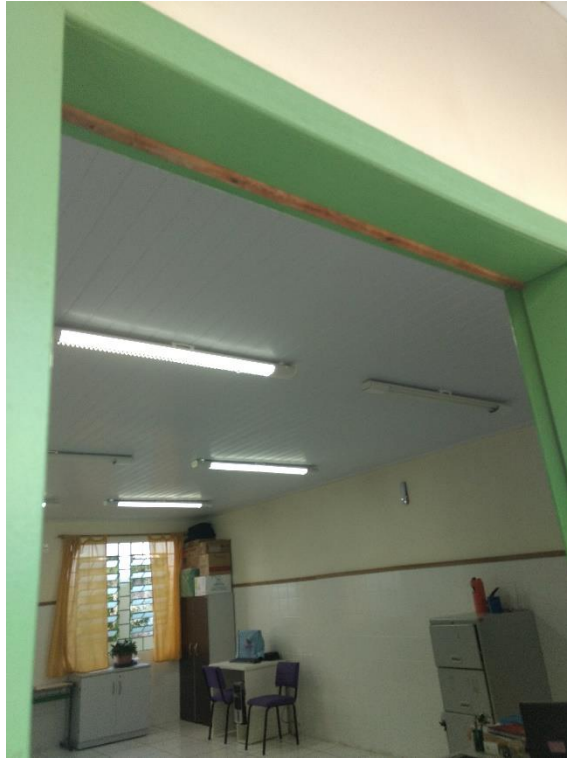
Foi verificado pela equipe que o problema com o fechamento das portas ainda existia no CRAS. Onde foram feitas as instalações de ripas para auxiliar no fechamento, porém não receberam o acabamento nem pintura.

Figura 12: Madeiras instaladas na porta. (Fonte: Dos Autores 2018)
