## **RELATÓRIO DE ACOMPANHAMENTO DAS OBRAS PÚBLICAS**

**Relatório número:** RAO 027/OSC/2016

**Órgão / entidade:** Município de Criciúma - SC

**Data da 7ª visita:** 21/09/2016

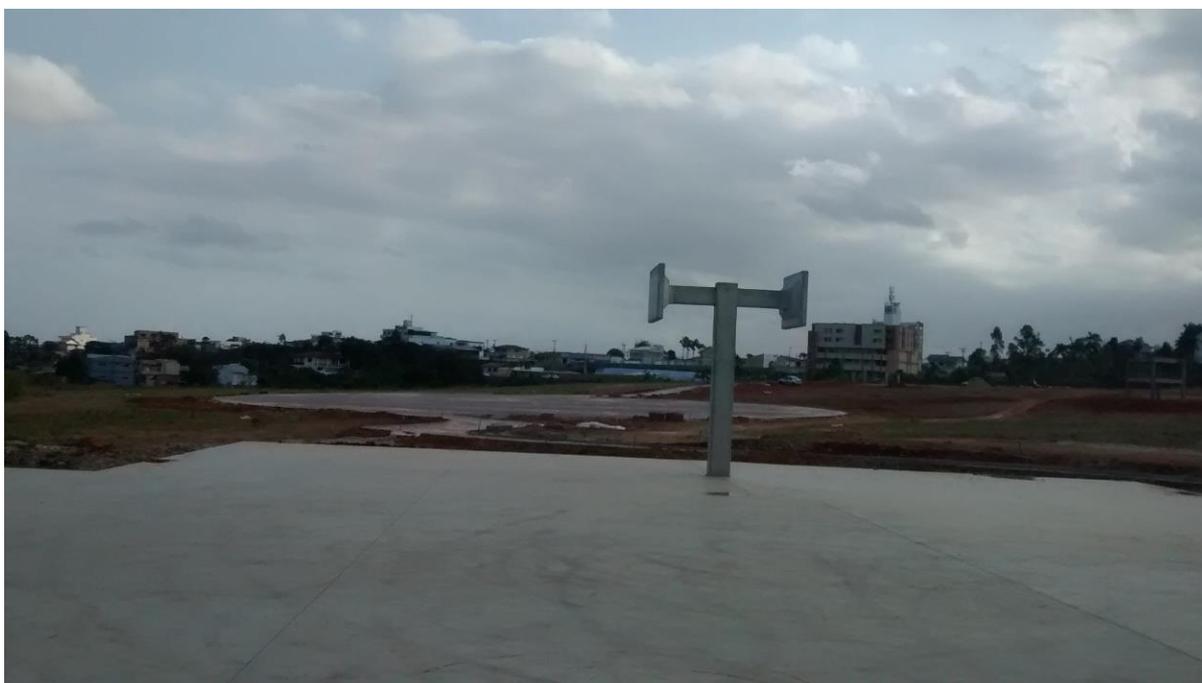
A visita durou cerca de 1 (uma) hora, durante a ocorrência desta, a equipe do Observatório Social de Criciúma pode observar que a obra apresentou evolução com relação à última visita realizada. Por exemplo, em alguns dos caminhos observou-se a conclusão da colocação dos blocos de concreto do tipo paver, entretanto ainda falta a execução do nivelamento destes blocos e a conclusão das pavimentações em outros caminhos, na estrutura dos sanitários/estar iniciaram-se os trabalhos de assentamento dos revestimentos cerâmicos, ainda se constatou a construção das estruturas em concreto armado para instalação dos futuros portões, dentre outros serviços observados ao decorrer da visita.

**Figura 04:** Vista geral do Parque dos Imigrantes. (Fonte: Dos autores 2016)
