RELATÓRIO DE ACOMPANHAMENTO DAS OBRAS PÚBLICAS

Relatório número: RAO 007/OSC/2017

Órgão / entidade: Município de Criciúma - SC

Objeto: Contratação de empresa de engenharia para execução dos serviços necessários a implantação do **PARQUE DOS IMIGRANTES**, numa área total de 61.094,00m² localizada as margens do anel viário – Vila Francesa no Distrito de Rio Maina Município de Criciúma-SC. Convênio nº. 2015TR001194 entre GOVERNODO ESTADO x MUNICÍPIO DE CRICIÚMA.

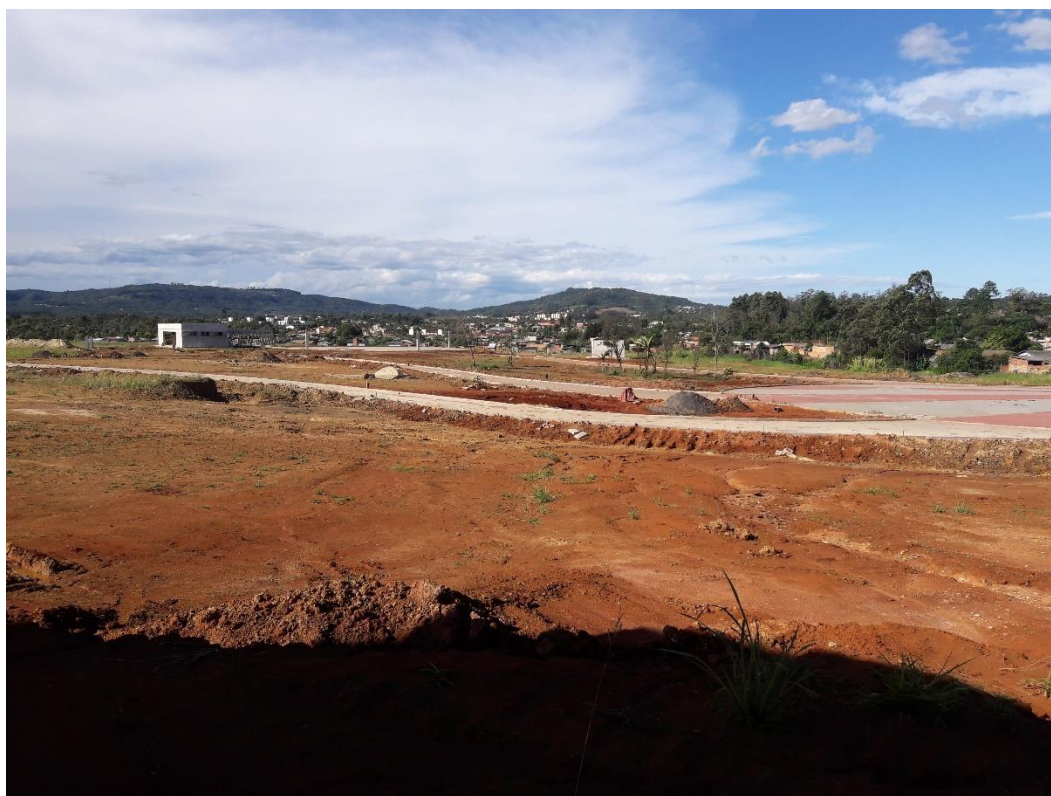
A visita durou cerca de 30 (trinta) minutos, durante a ocorrência desta, a equipe do Observatório Social de Criciúma pode observar que a obra apresentou pouca evolução com relação à última visita realizada, inclusive foi constatado que havia apenas um funcionário trabalhando no canteiro de obras.

Figura 04: Vista geral do Parque dos Imigrantes. (Fonte: Dos autores 2017)
