RELATÓRIO DE ACOMPANHAMENTO DAS OBRAS PÚBLICAS

Órgão / entidade: Município de Criciúma - SC

Objeto: Contratação de empresa de engenharia, para execução dos serviços necessários a conclusão das obras da Unidade de Pronto Atendimento UPA II, localizada na rua General Osvaldo Pinto da Veiga – bairro Próspera no Município de Criciúma. Convênio nº. 2013TR002806 Governo do Estado / Secretaria de Estado da Saúde.

RELATÓRIO DA 1ª VISITA – DIA 03/07/2017

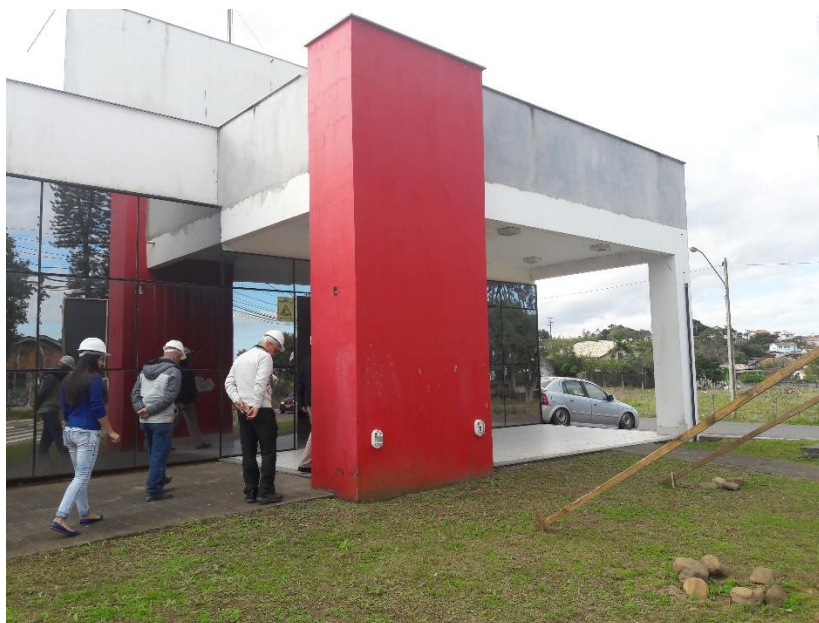
Figura 5: Entrada UPA II

Antes mesmo de iniciar a visita dentro da Unidade, a equipe já observou fissuras nas paredes, presença de umidade e pontos com reboco fraco, fato este comprovado após realizar a raspagem com o dedo e parte do material cair. Estes locais deverão ser tratados conforme previsto em planilha, porém chamou atenção ao ver estas patologias, mostrando uma péssima qualidade do serviço realizado anteriormente.

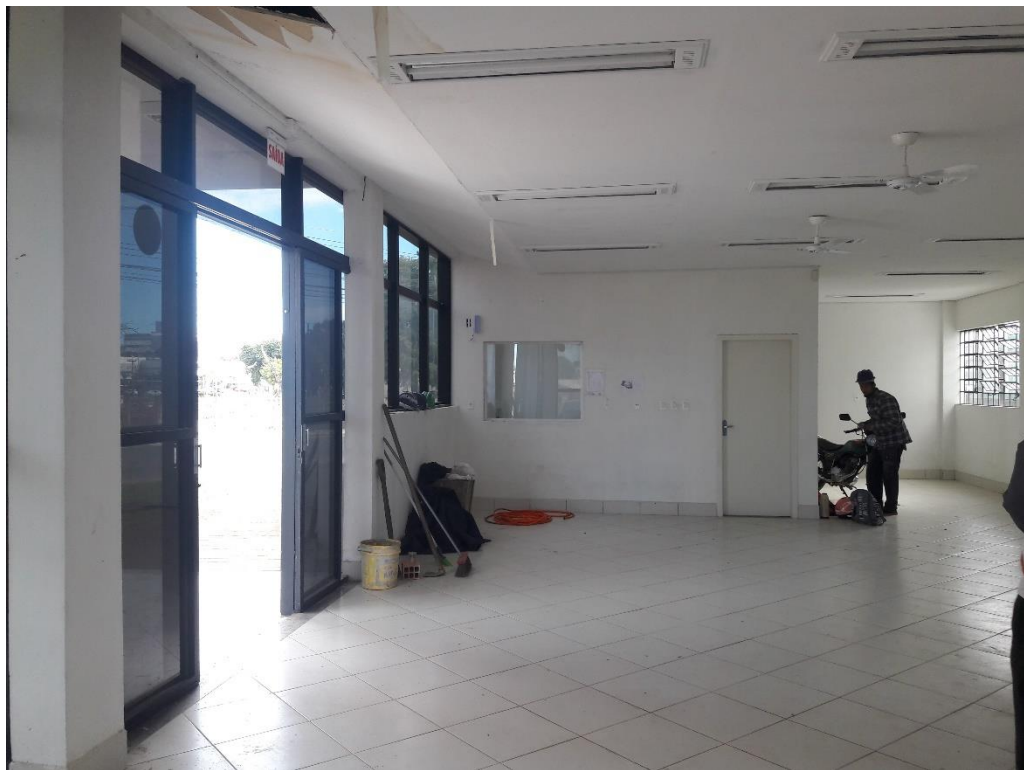
Na sala de espera e nos sanitários, encontramos grandes problemas relacionados ao forro do local, os quais apresentam muita umidade e grandes locais em que o material se encontra destruído. Necessita-se então que se faça toda reforma do forro nestes ambientes, a qual já está prevista em planilha orçada.

Figura 10: Sala de Espera
