## RELATÓRIO DE ACOMPANHAMENTO DAS OBRAS PÚBLICAS

**Relatório número:** RAO 013/OSC/2017

**Órgão / entidade:** Município de Criciúma - SC

**Objeto:** Contratação de empresa de engenharia, para execução dos serviços necessários a conclusão das obras da Unidade de Pronto Atendimento UPA II, localizada na rua General Osvaldo Pinto da Veiga – bairro Próspera no Município de Criciúma. Convênio nº. 2013TR002806 Governo do Estado / Secretaria de Estado da Saúde.

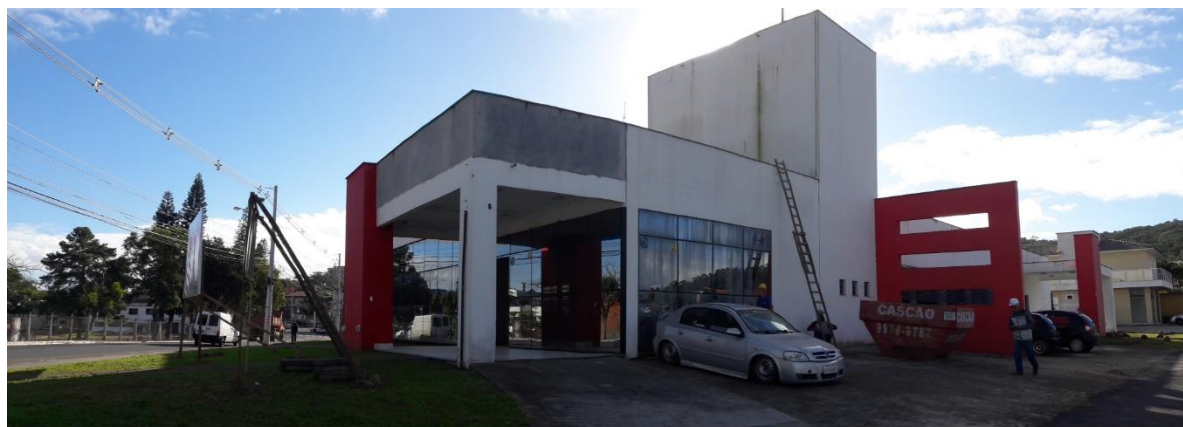
A visita durou cerca de 1 (uma) hora e nela foi analisado os serviços que estavam sendo realizados, as condições do ambiente e quais outros serviços faltam ser terminados, além de fazer todo reconhecimento da obra. O mestre de obra acompanhou a equipe durante toda visita e explicou os serviços que faltavam ser realizados em cada local e os que já foram finalizados por sua equipe.

**Figura 4:** Visão geral UPA II na 1ª visita (Fonte: Autores)

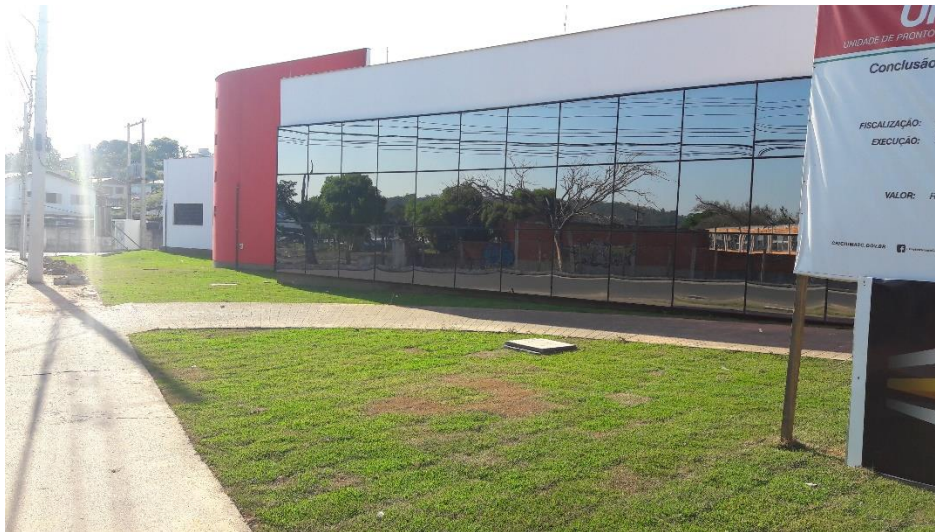
**Figura 5:** Visão da UPA II na 2ª visita (Fonte: Autores)

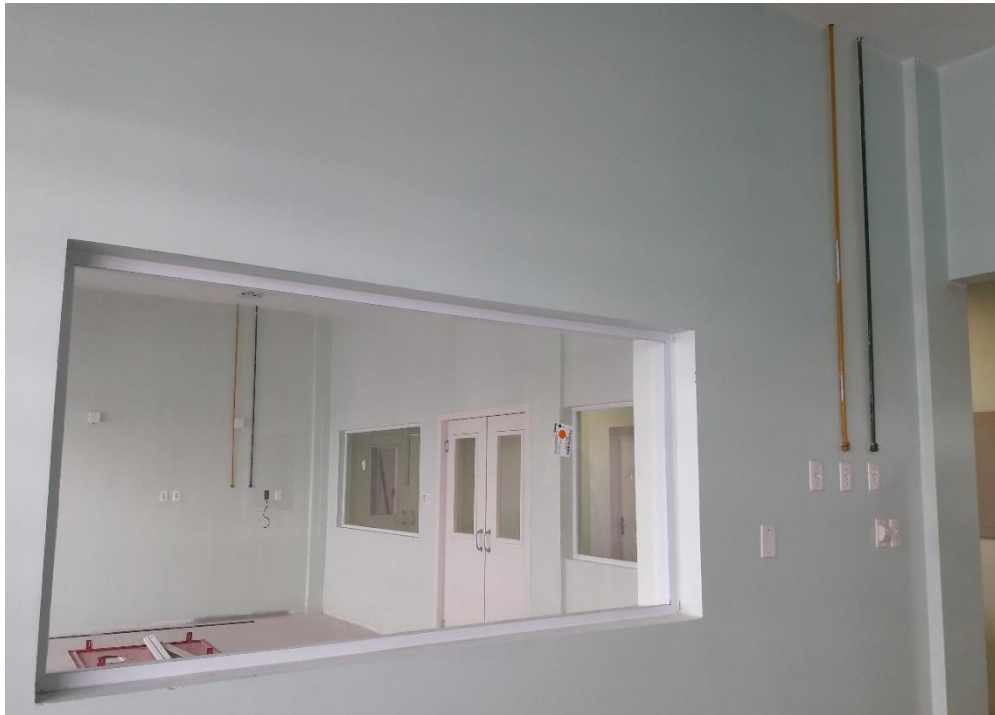
Alguns serviços de pintura interna já foram finalizados nos ambientes possíveis, já que em alguns locais ainda será trabalhado e não possibilita fazer a pintura. As salas mostradas abaixo já estão com a pintura nova concluída.

**Figura 21:** Pintura realizada na 1ª visita (Fonte: Autores)

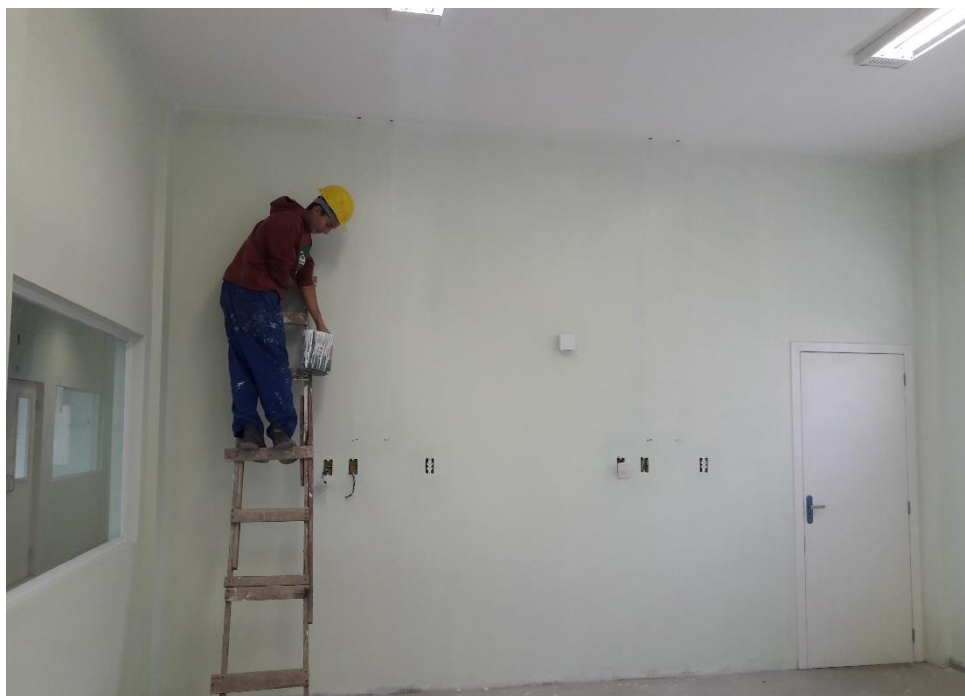
**Figura 22:** Realização da pintura durante a 1ª visita (Fonte: Autores)

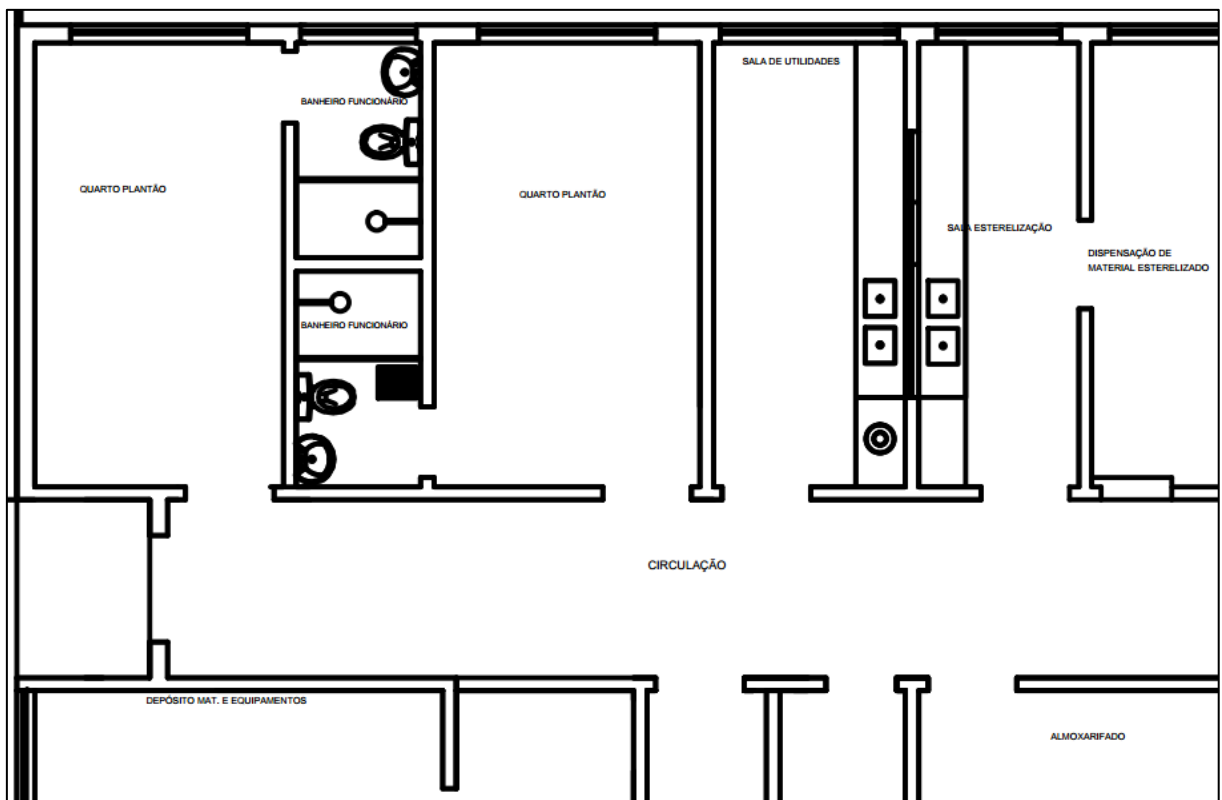
Na parte de trás da unidade são onde ficam encontrados os quartos de plantão, conforme será mostrado em imagens da planta baixa. Neste ambiente, foi encontrado na primeira visita, a ocorrência de grande fissuras e trincas nas paredes, sendo que conforme informado, foram geradas devida uma movimentação na fundação desta região. Durante a primeira visita os trabalhos não haviam começado para reparar este ambiente, diferentemente desta segunda visita onde já foi observada recuperações feitas nesta área e também evidenciado que no sanitário já estavam removendo os azulejos para iniciar e reforma.

**Figura 25:** Planta baixa da região afetada, quarto de plantão (Fonte: PMC)

Outros serviços também foram analisados, porém sem possibilidade até o momento de analisar a qualidade dos mesmos devido estarem em estágio inicial, como por exemplo na reforma das paredes fissuradas devido à movimentação da estrutura de fundação ou base. No entanto, foi verificado que a reforma está ocorrendo até o momento de maneira correta.

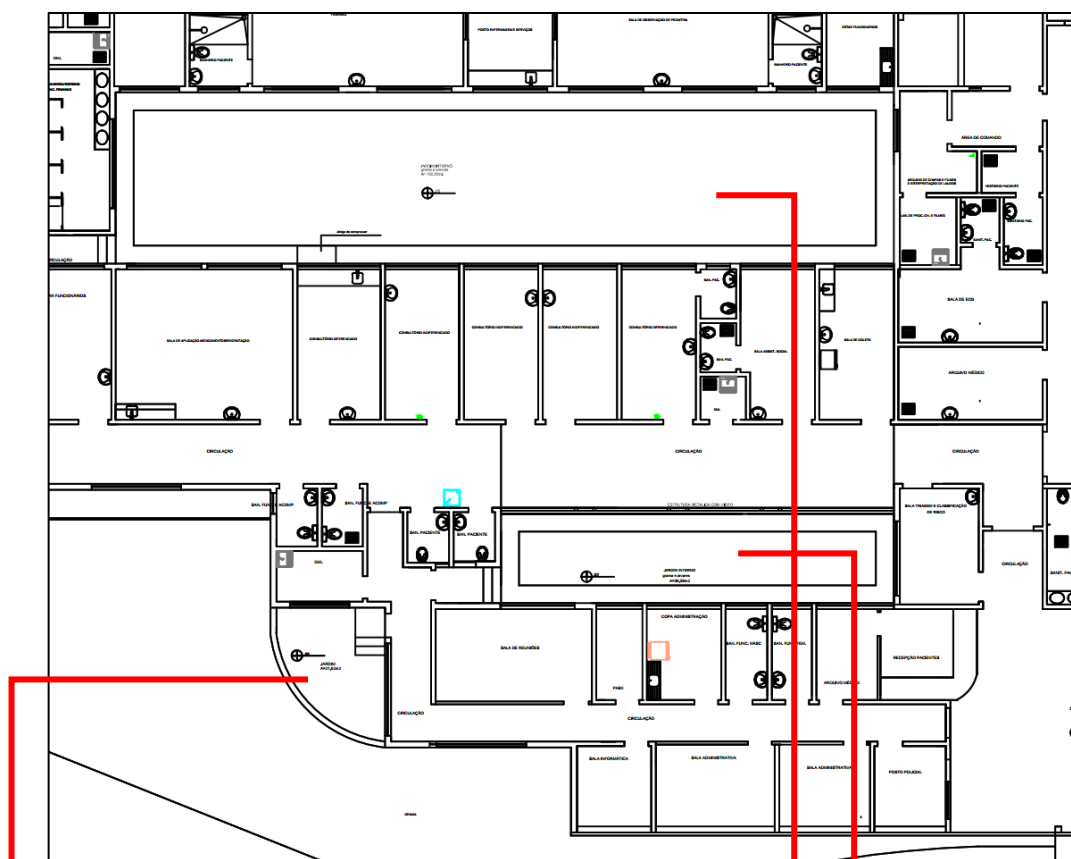
Na UPA II tem-se três locais com pátio aberto, sendo estes, jardins internos, um localizado bem no centro da unidade com uma área de 150,30m<sup>2</sup>, outro com uma área de 39,59m<sup>2</sup> e um localizado mais ao canto com área de 21,62m<sup>2</sup>, conforme será mostrado abaixo em imagem da planta baixa da unidade.

**Figura 30:** Planta baixa (Fonte: PMC)

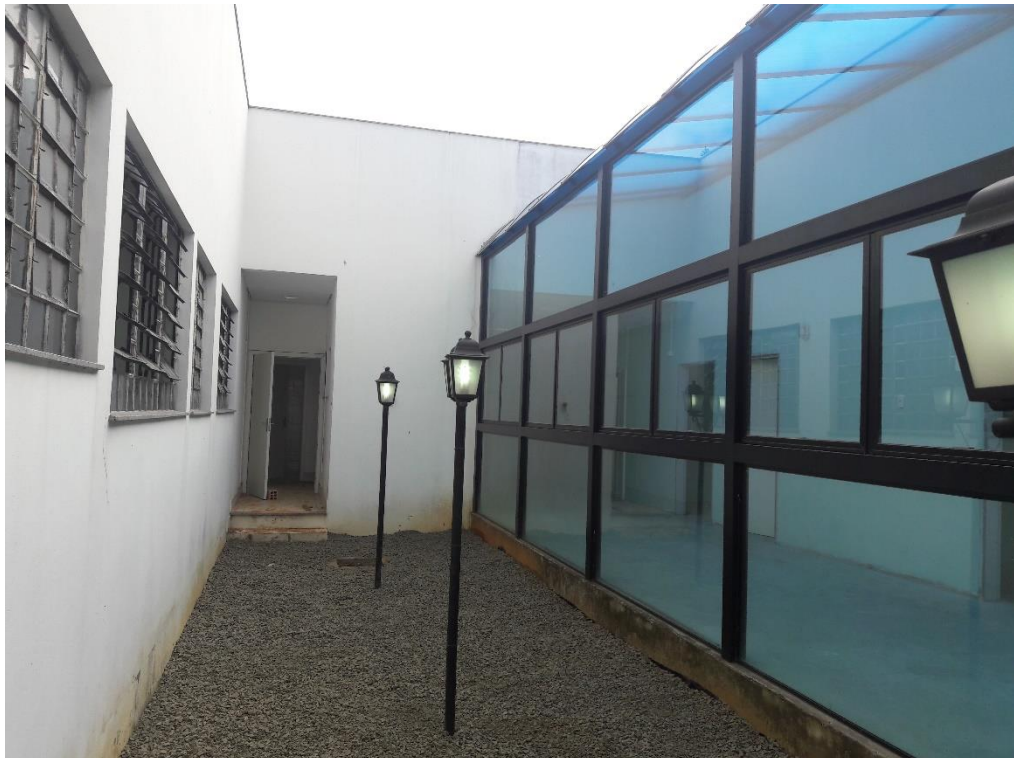
**Figura 34:** Pátio interno com área de 39,59m<sup>2</sup> (Fonte: Autores)

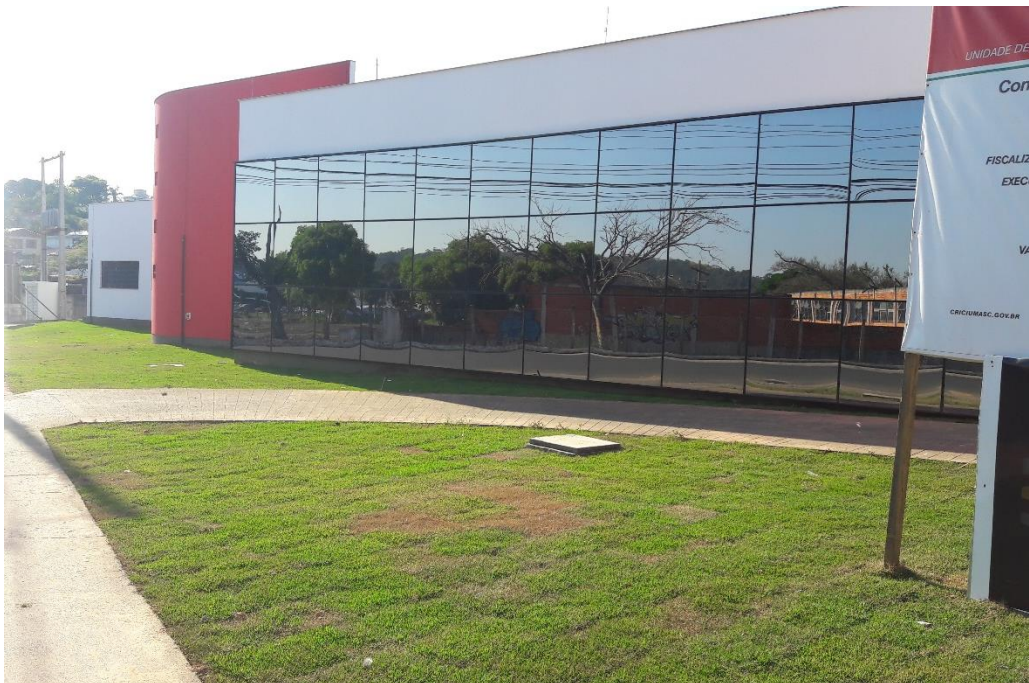
Outro ponto que é possível notarmos grande diferença, é em relação a pintura externa da unidade, a qual inicialmente apresentava vários pontos sem acabamento, com presença de umidade e fissuras e entre outras patologias ou falta de serviços. Já na segunda visita, toda área externa apresentava uma pintura finalizada.

**Figura 42:** Grama e estrutura física reformadas (Fonte: Autores)

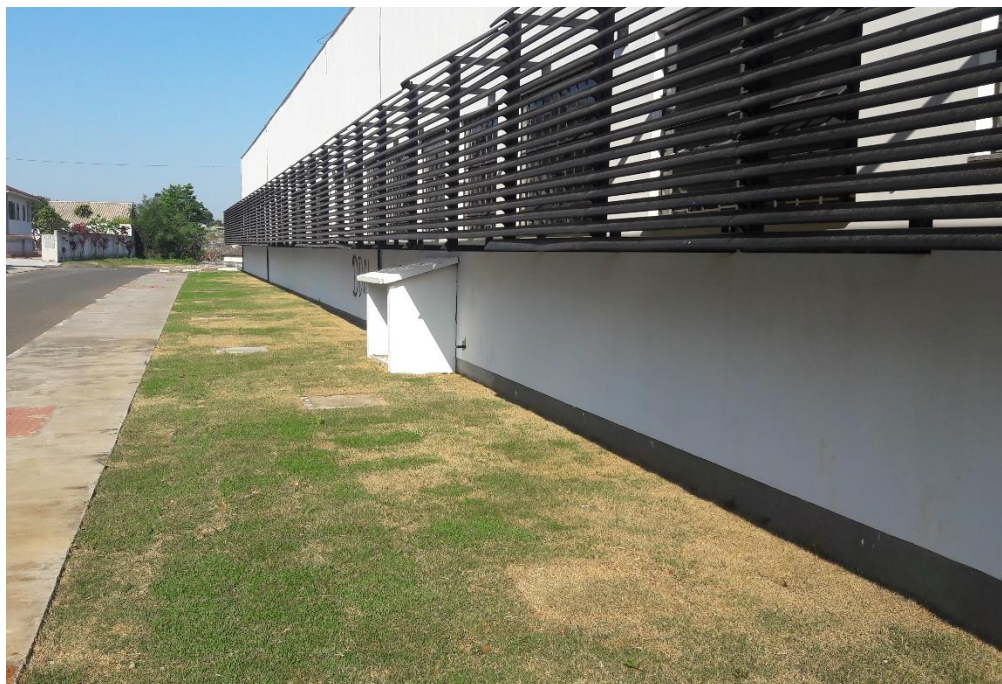
**Figura 43:** Gramado parte de trás da unidade (Fonte: Autores)
