RELATÓRIO DE ACOMPANHAMENTO DAS OBRAS PÚBLICAS

Relatório número: RAO 021/OSC/2016

Objeto: Contratação de empresas do ramo pertinente para execução de serviços necessários à realização das obras de **REFORMA DA 1ª ETAPA DO EDIFÍCIO SEDE DA PREFEITURA MUNICIPAL DE CRICIÚMA – PAÇO MUNICIPAL “MARCOS ROVARIS”** -, localizado na rua Domênico Sônego nº 542 – bairro Santa Bárbara, distribuídos em 3 (três) lotes.

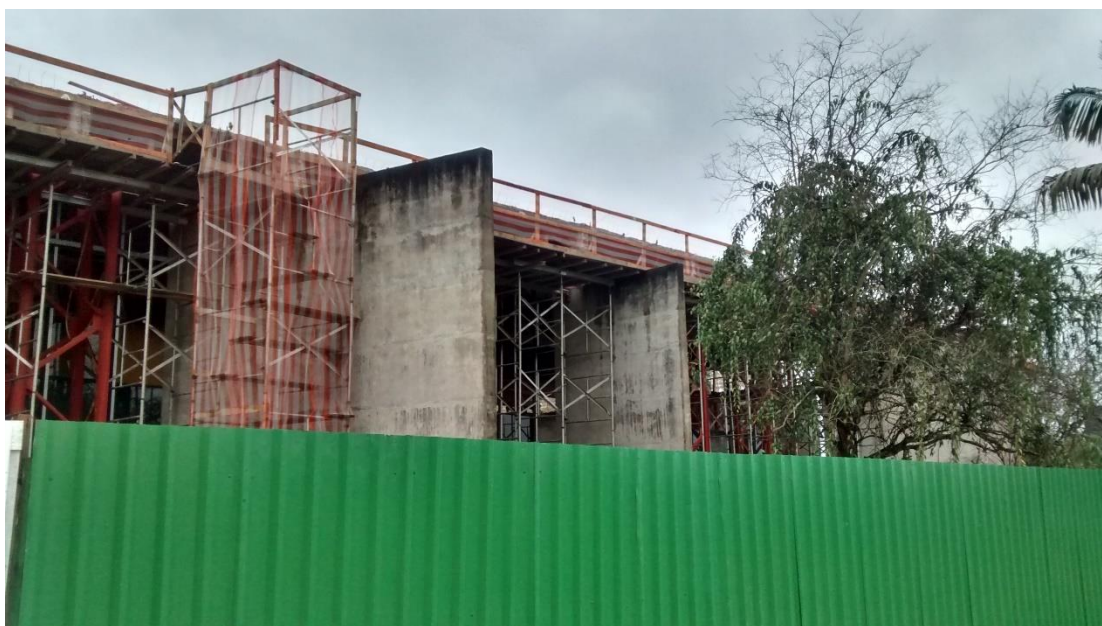
Figura 04: Vista dos fundos do Paço Municipal Marcos Rovaris. (Fonte: Dos autores 2016)

Durante a ocorrência da terceira visita a equipe do Observatório Social de Criciúma pode evidenciar que a recomposição dos pilares afetados com os dois incêndios (P1, P2, P7 e P8) estava concluída, conforme o descrito no relatório da visita anterior (RAO 016/OSC/2016) a recomposição destes pilares danificados estava em andamento. Ainda foi observado que os pilares após recompostos ultrapassam em 50 cm a laje de cobertura, conforme o indicado no desenho PM-15-PRE/021-EC (folha 21/31) essa ultrapassagem dos pilares em relação a laje de cobertura é necessária.
