## RELATÓRIO DE ACOMPANHAMENTO DAS OBRAS PÚBLICAS

**Relatório número:** RAO 028/OSC/2016

**Objeto:** Contratação de empresas do ramo pertinente para execução de serviços necessários à realização das obras de **REFORMA DA 1ª ETAPA DO EDIFÍCIO SEDE DA PREFEITURA MUNICIPAL DE CRICIÚMA – PAÇO MUNICIPAL “MARCOS ROVARIS”** -, localizado na rua Domênico Sônego nº 542 – bairro Santa Bárbara, distribuídos em 3 (três) lotes.

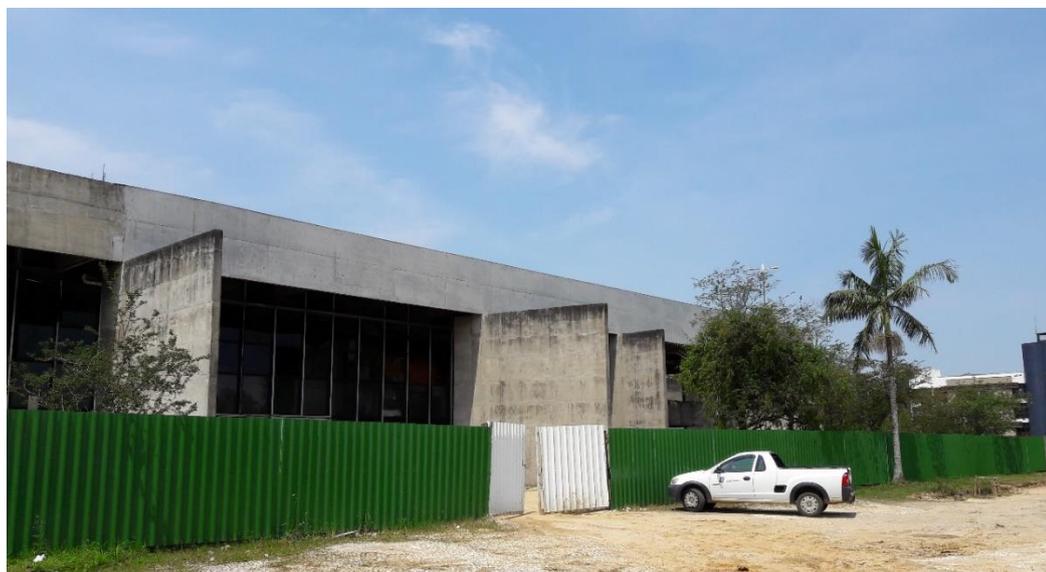
**Figura 04:** Vista dos fundos do Paço Municipal Marcos Rovaris. (Fonte: Dos autores 2016)

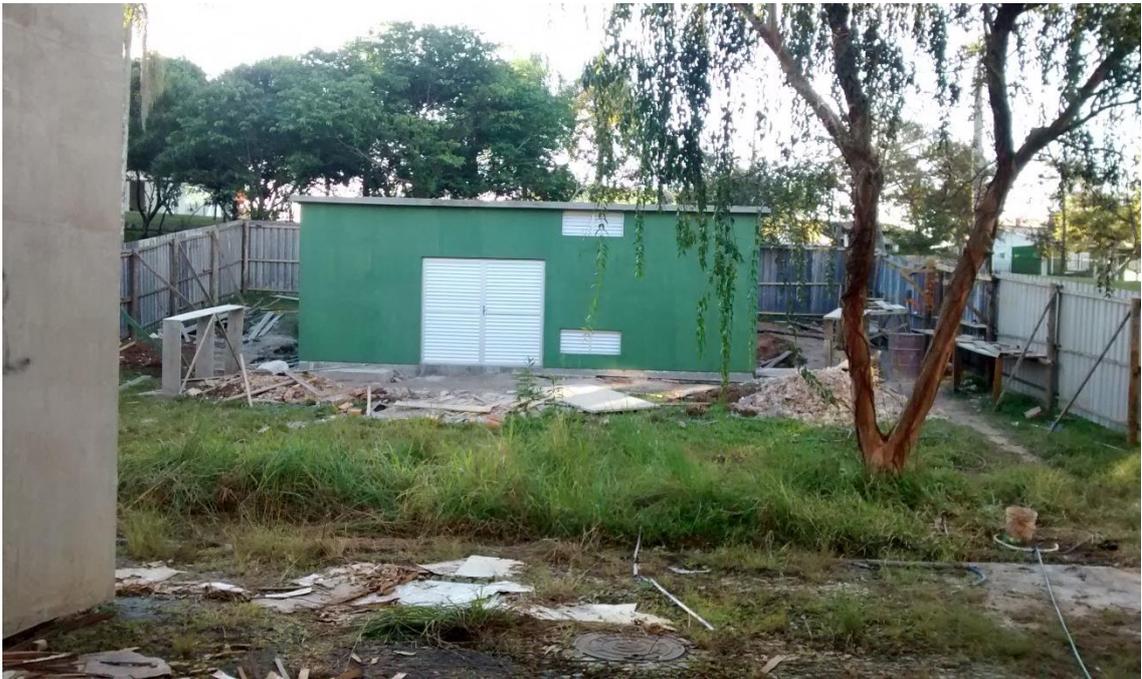
Além dos perfis de alumínio, foi registrado também que estão retirando todos os disjuntores que estavam em bom estado, junto com sua rede elétrica. Outro ponto em que a ação está ocorrendo é no sistema de prevenção ao incêndio, onde estão retirando todas as peças possíveis e em casos que não conseguem realizar a remoção, o item ou equipamento, como por exemplo as válvulas, acabam sendo danificadas pelo vandalismo.

**Figura 23:** Foto retirada na primeira visita da subestação. (Fonte: Dos autores 2016)
